# Asbestinventarisatetest

Hoogstraat 48, 9308 Aalst

Attestnummer : 20260814-000214.000

Uitgegeven op : 14.08.2026

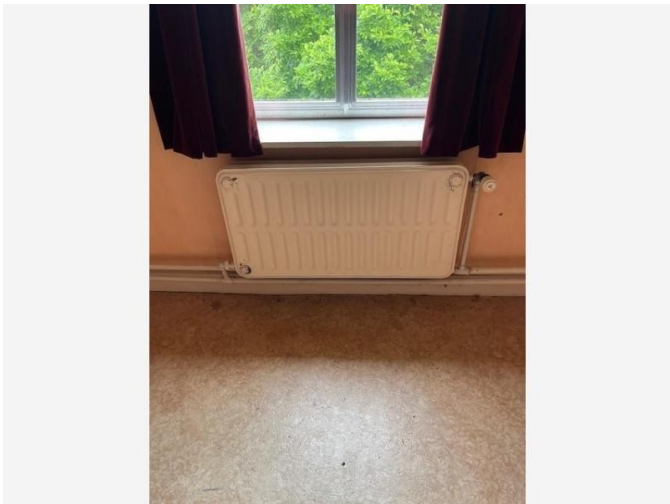
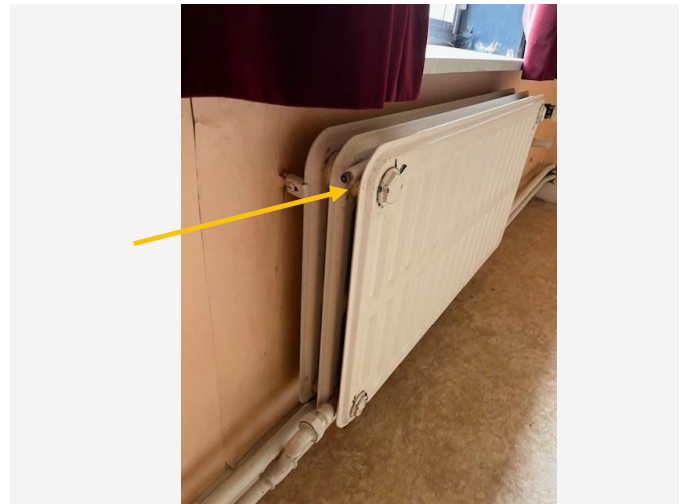
| Eindbeoordeling materiaalisico | Zeer laag materiaalisico en/of zeer lage kans op vezelvrijgave |

| Toestand van het materiaal | Licht beschadigd, licht verweerd. Intacte calciumsilicaatplaat of materiaal met categorie 3-gebondenheid |

| Beschrijving | Radiatoren DEF |
| Asbestmateriaal | Pakking, dichting |
| Opmerking | <p>De leden van de radiatoren(DEF) zijn samengetrokken met dichtingen.</p> <p>Mogelijks bevatten deze dichtingen asbest.</p> |

Verwijderen

- Zorg voor een veilig beheer. Vermijd het beschadigen van het asbestmateriaal. Controleer de toestand jaarlijks op wijzigingen.

- Eenvoudige handelingen: enkel door erkend asbestverwijderaar  
De dichtingen/koord zijn niet eenvoudig bereikbaar. Het is aan te raden de verwijdering te laten uitvoeren door een professional die de opleiding "eenvoudige handelingen heeft gevolgd, dit vanwege de bereikbaarheid en het vrijkomen van de vezels.

- \* De dichting/koord dient in zijn geheel verwijderd te worden, zonder te breken, om vezelverspreiding te voorkomen.
- \* Bevochtig en fixeert de koord/dichting grondig voordat je ze verwijdert.

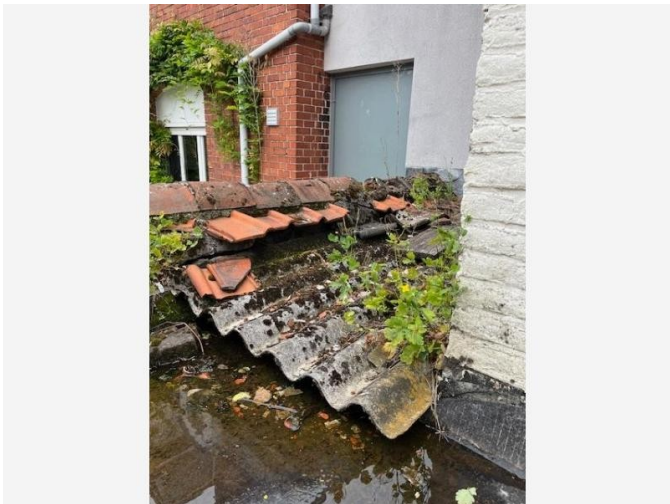
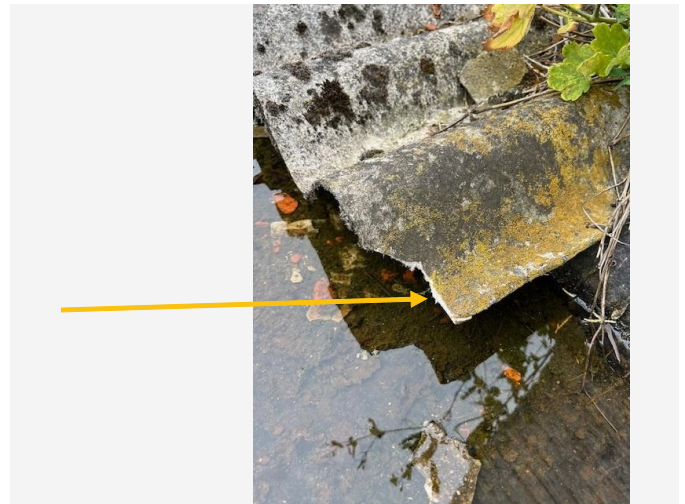
| Eindbeoordeling materiaalrisico | Verhoogd materiaalrisico en/of verhoogde kans op vezelvrijgave |

| Toestand van het materiaal | Zwaar beschadigd, zwaar verweerd |

| # | Type | Referentie | Resultaat |
|---|---|---|---|
| 2.1 | Puntmonster | AG13 | Chrysotiel |

| Beschrijving | Golfplaat kapel |
| Asbestmateriaal | Dak- en gevelbekleding - Golfplaat |

Verwijderen

- Zorg voor een veilig beheer. Vermijd het beschadigen van het asbestmateriaal. Controleer de toestand jaarlijks op wijzigingen.
- Hemelwater dat afspoelt van asbestcement daken of gevels kan asbestdeeltjes bevatten. Gebruik het enkel voor gesloten circuits (bv. spoelen toiletten). Reinig na het vervangen van het dak of de gevel de dakgoten en regenwaterput of -ton om asbesthoudend sediment of slib te verwijderen

- Eenvoudige handelingen: enkel door erkend asbestverwijderaar  
De golfplaten zijn eenvoudig bereikbaar en kunnen zelf verwijderd worden. Doch wordt het aangeraden om dit te laten uitvoeren door een professional die de opleiding "eenvoudige handelingen heeft gevolgd, dit vanwege het risico op breken of scheuren.

- \* De plaat dient in zijn geheel verwijderd te worden, zonder te breken, om vezelverspreiding te voorkomen.
- \* Bevochtig en fixeer de plaat grondig voordat je ze verwijdert.

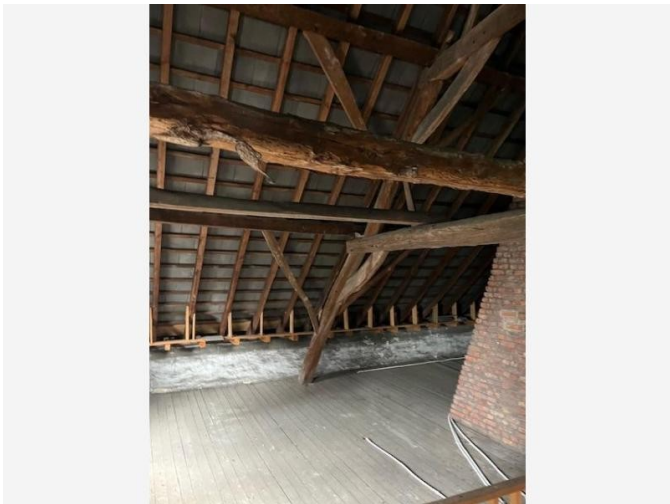
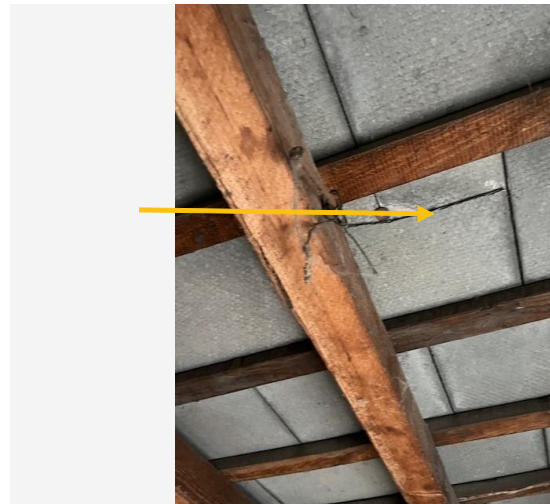
| Eindbeoordeling materiaalrisico | Laag materiaalrisico en/of verlaagde kans op vezelvrijgave |

| Toestand van het materiaal | Licht beschadigd, licht verweerd. Intacte calciumsilicaatplaat of materiaal met categorie 3-gebondenheid |

| # | Type | Referentie | Resultaat |
|---|---|---|---|
| 3.1 | Puntmonster | AG10 | Chrysotiel |

| Beschrijving | Leien dak |
| Asbestmateriaal | Dak- en gevelbekleding - Lei, shingle |

Verwijderen

- Zorg voor een veilig beheer. Vermijd het beschadigen van het asbestmateriaal. Controleer de toestand jaarlijks op wijzigingen.
- Hemelwater dat afspoelt van asbestcement daken of gevels kan asbestdeeltjes bevatten. Gebruik het enkel voor gesloten circuits (bv. spoelen toiletten). Reinig na het vervangen van het dak of de gevel de dakgoten en regenwaterput of -ton om asbesthoudend sediment of slib te verwijderen

- Eenvoudige handelingen: enkel door erkend asbestverwijderaar  
De leien zijn eenvoudig bereikbaar en kunnen zelf verwijderd worden. Doch wordt het aangeraden om dit te laten uitvoeren door een professional die de opleiding "eenvoudige handelingen" heeft gevolgd, dit vanwege de hoogte en de bereikbaarheid.

- \* De leien dienen in zijn geheel verwijderd te worden, zonder te breken, om vezelverspreiding te voorkomen.
- \* Bevochtig en fixeer de leien grondig voordat je ze verwijdt.

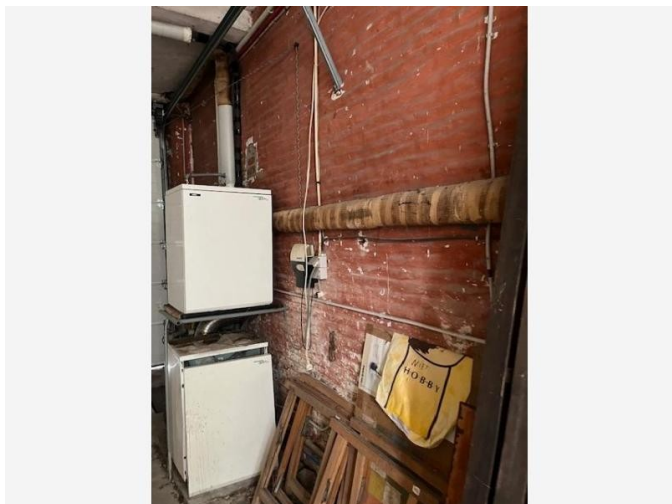
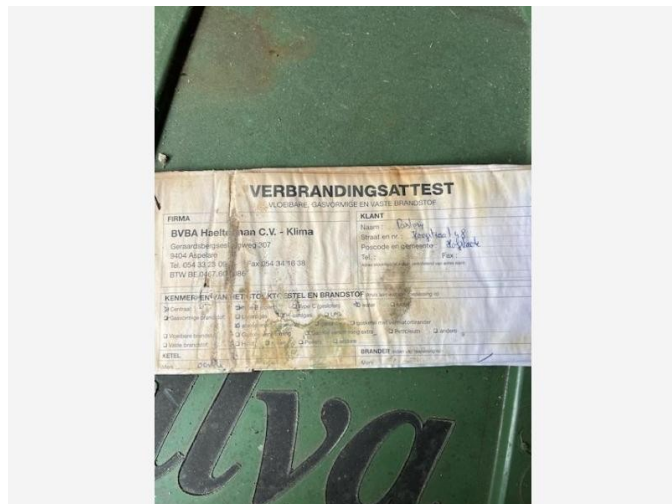
| Eindbeoordeling materiaalrisico | Zeer laag materiaalrisico en/of zeer lage kans op vezelvrijgave |

| Toestand van het materiaal | Licht beschadigd, licht verweerd. Intacte calciumsilicaatplaat of materiaal met categorie 3-gebondenheid |

| Opmerking | Gecheckt via imtechnum:(zie bewijsdoc.)<br>Gasketel Oertli bevat mogelijks dichtingen/ koord die asbest bevatten. |

Verwijderen

- Zorg voor een veilig beheer. Vermijd het beschadigen van het asbestmateriaal. Controleer de toestand jaarlijks op wijzigingen.

- Eenvoudige handelingen: enkel door erkend asbestverwijderaar  
De dichtingen/koord zijn niet eenvoudig bereikbaar. Het is aan te raden de verwijdering te laten uitvoeren door een professional die de opleiding "eenvoudige handelingen" heeft gevolgd, dit vanwege de bereikbaarheid en het vrijkomen van de vezels.

- \* De dichting/koord dient in zijn geheel verwijderd te worden, zonder te breken, om vezelverspreiding te voorkomen.
- \* Bevochtig en fixeert de koord/dichting grondig voordat je ze verwijderd.

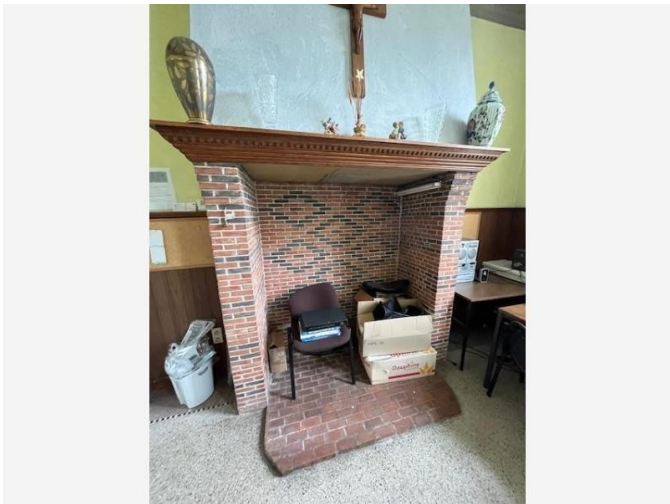
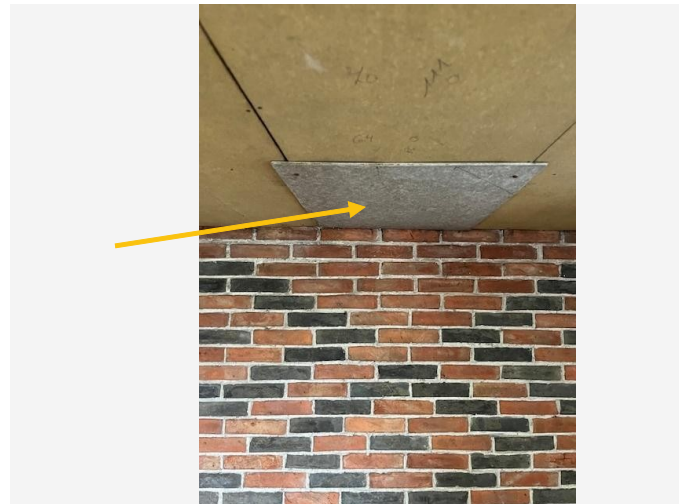
| Opmerking | Betreft stuk Menuiserite om schouw af te sluiten |

- Eenvoudige handelingen: mag via doe-het-zelf of door werknemer(s) met opleidingsattest eenvoudige handelingen  
De menuiserie plaat is eenvoudig bereikbaar en kan zelf verwijderd worden. Doch wordt het aangeraden om dit te laten uitvoeren door een professional die de opleiding "eenvoudige handelingen heeft gevolgd, dit vanwege het risico op breken of scheuren.

- \* De plaat dient in zijn geheel verwijderd te worden, zonder te breken, om vezelverspreiding te voorkomen.
- \* Bevochtig en fixeert de plaat grondig voordat je ze verwijdert.

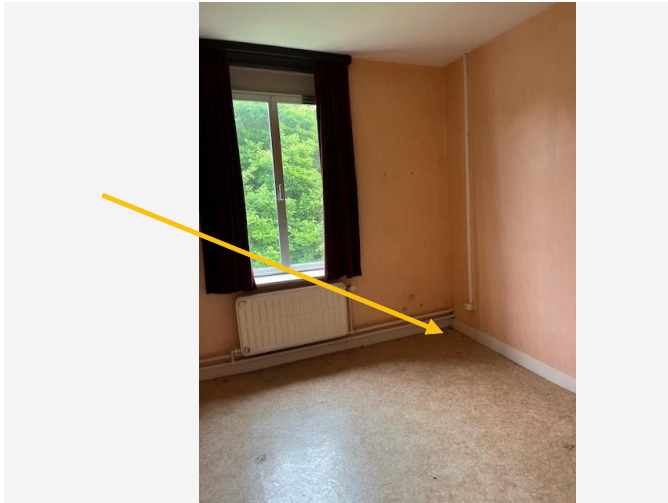
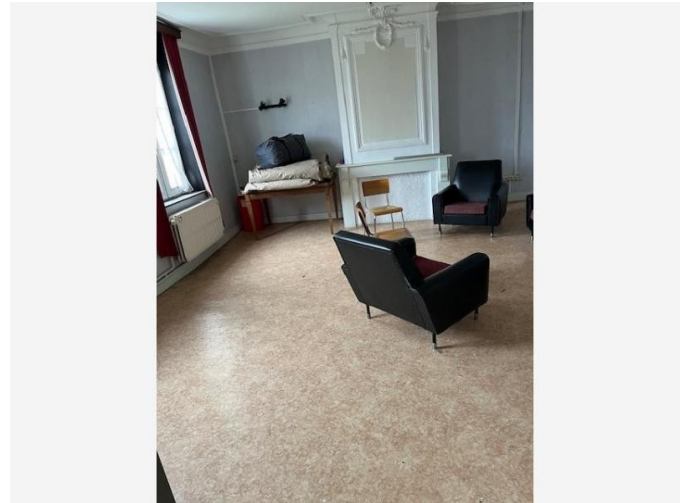
## Fiche 7: Vloerzeil kamers verdieping

Geen asbest

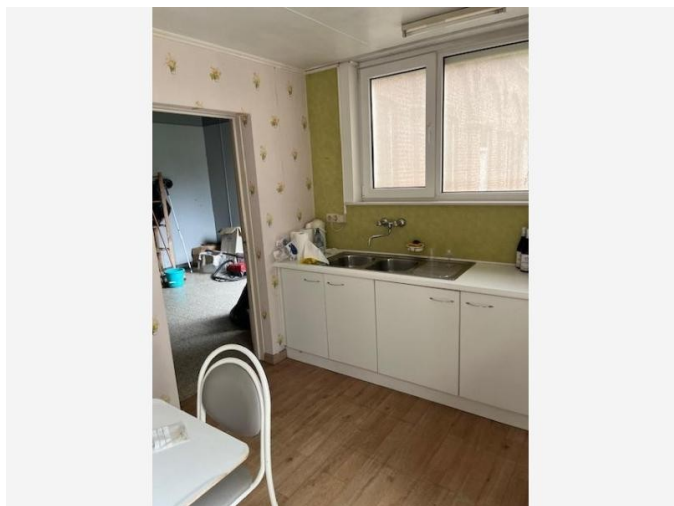
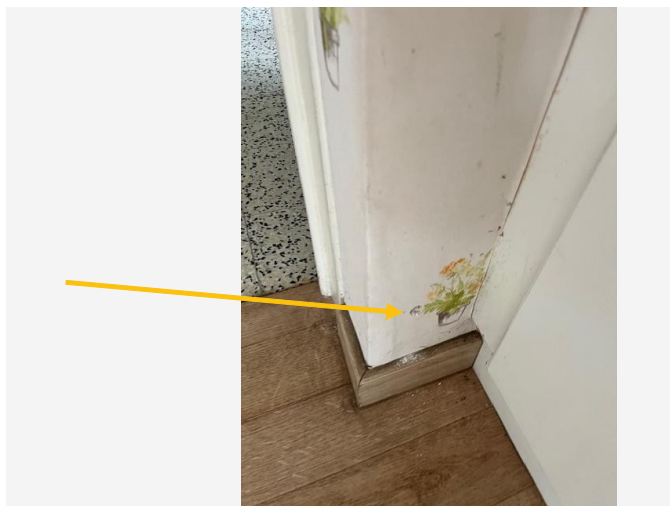
## Fiche 9: Pleister muur

Geen asbest

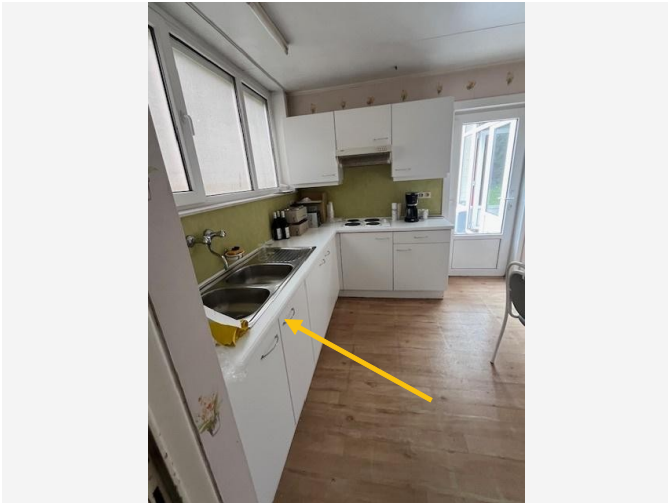
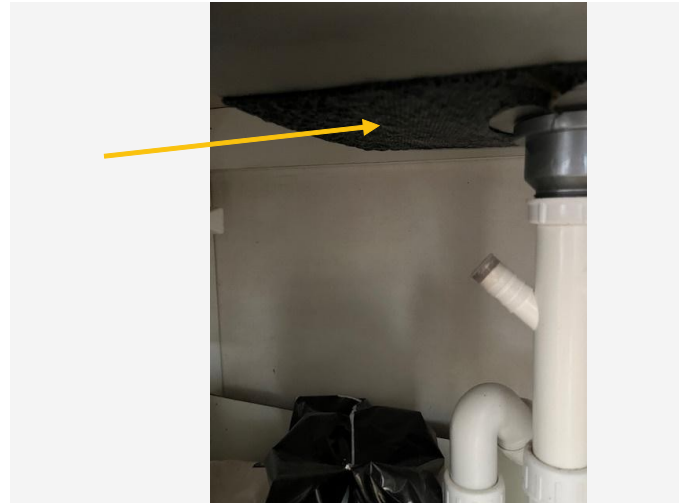
## Fiche 10: Bitumen gootsteen

Geen asbest

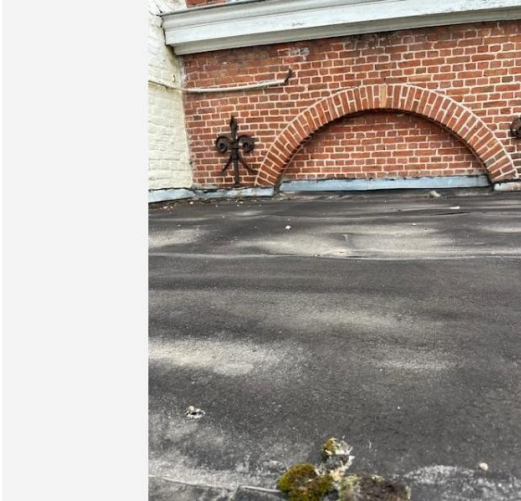
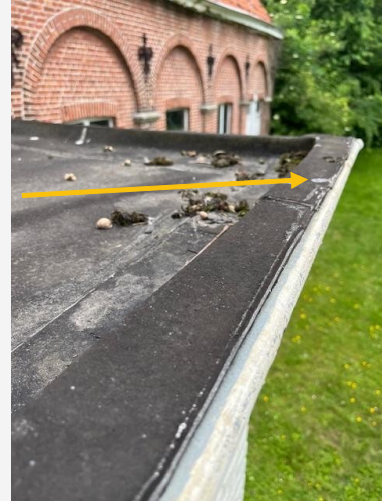
## Fiche 11: Roofing plat dak

Geen asbest

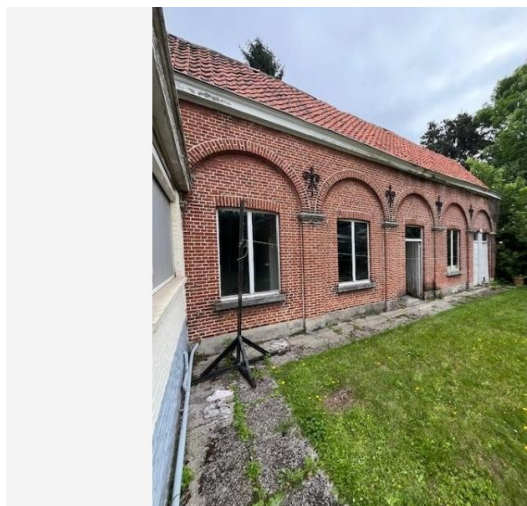
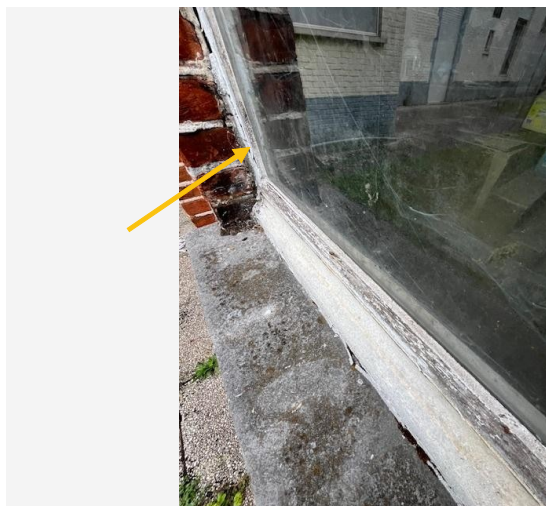
## Fiche 12: Mastiek ramen

Geen asbest

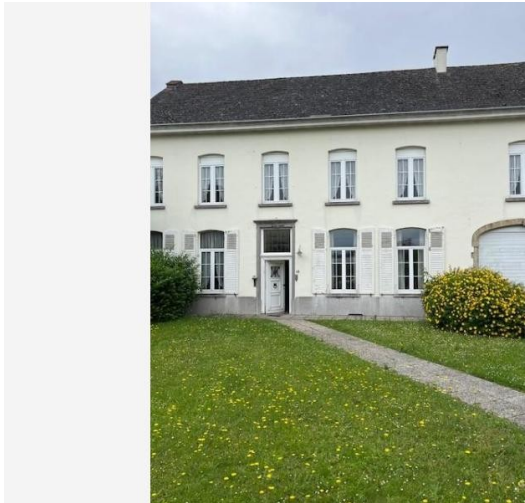
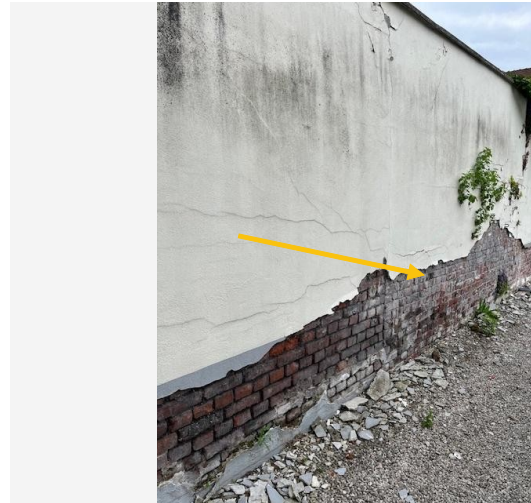
## Fiche 13: Crepi buitenmuur

Geen asbest

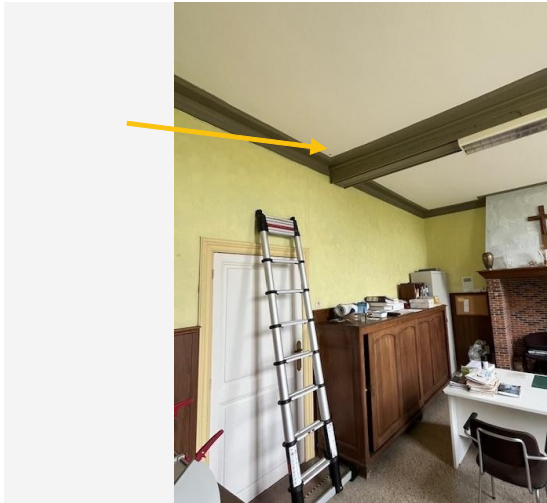
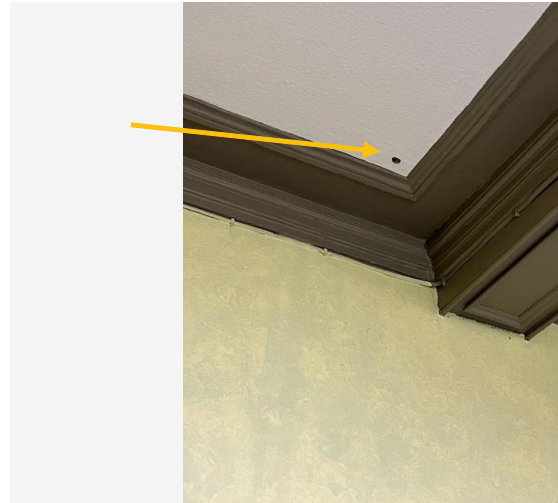
## Fiche 14: Pleister plafond

Geen asbest

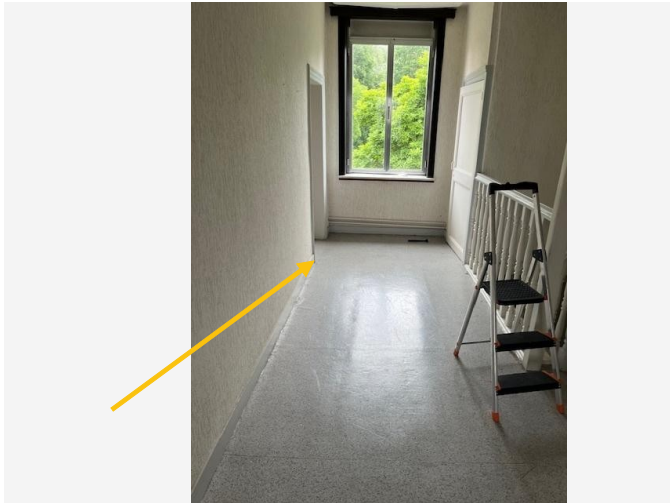
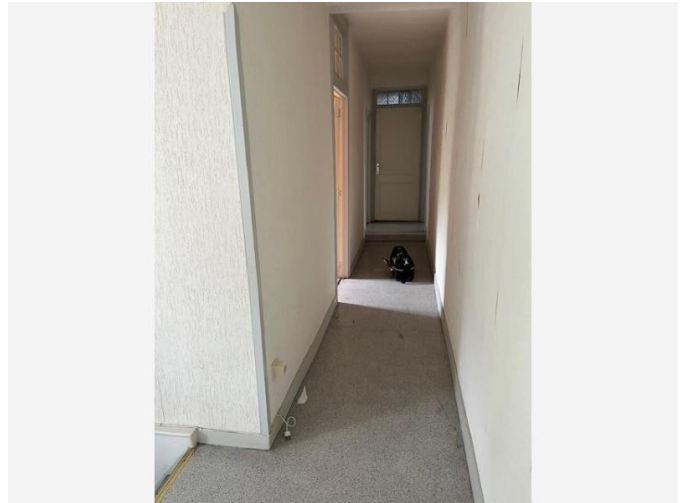
## Fiche 15: Vloerzeil gang verdieping

Geen asbest

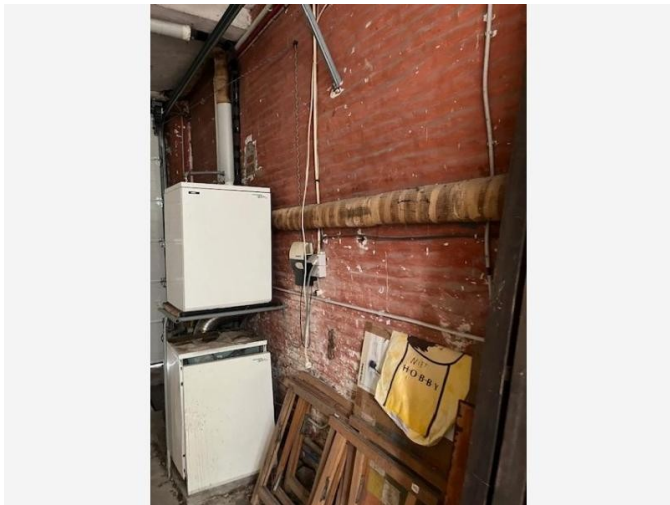
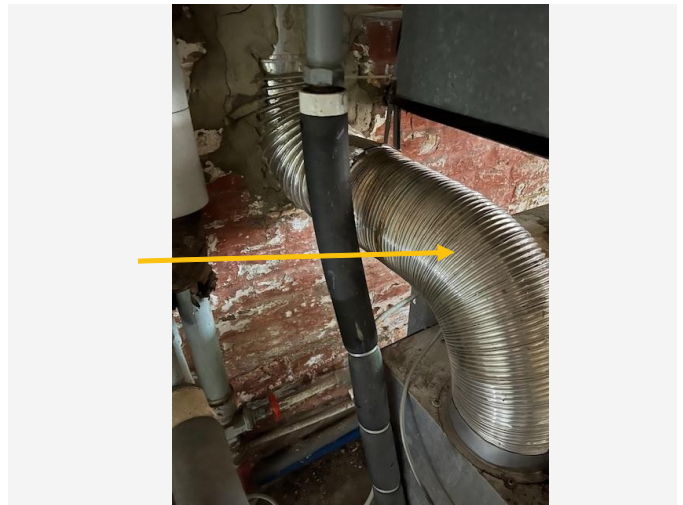
### Fiche 16: Rookgaskanaal

| Beschrijving | Notitie | Terug te vinden op plannen |
|---|---|---|
| Fiche 16: Rookgaskanaal | Aluminium flexibel komt uit in gemetste schouw. | Plan 1.1: Gelijkbloers |
