# Asbestinventarisatetest

Aarseleweg 19, 9800 Deinze

Attestnummer : 20260925-000381.000

Uitgegeven op : 25.09.2026

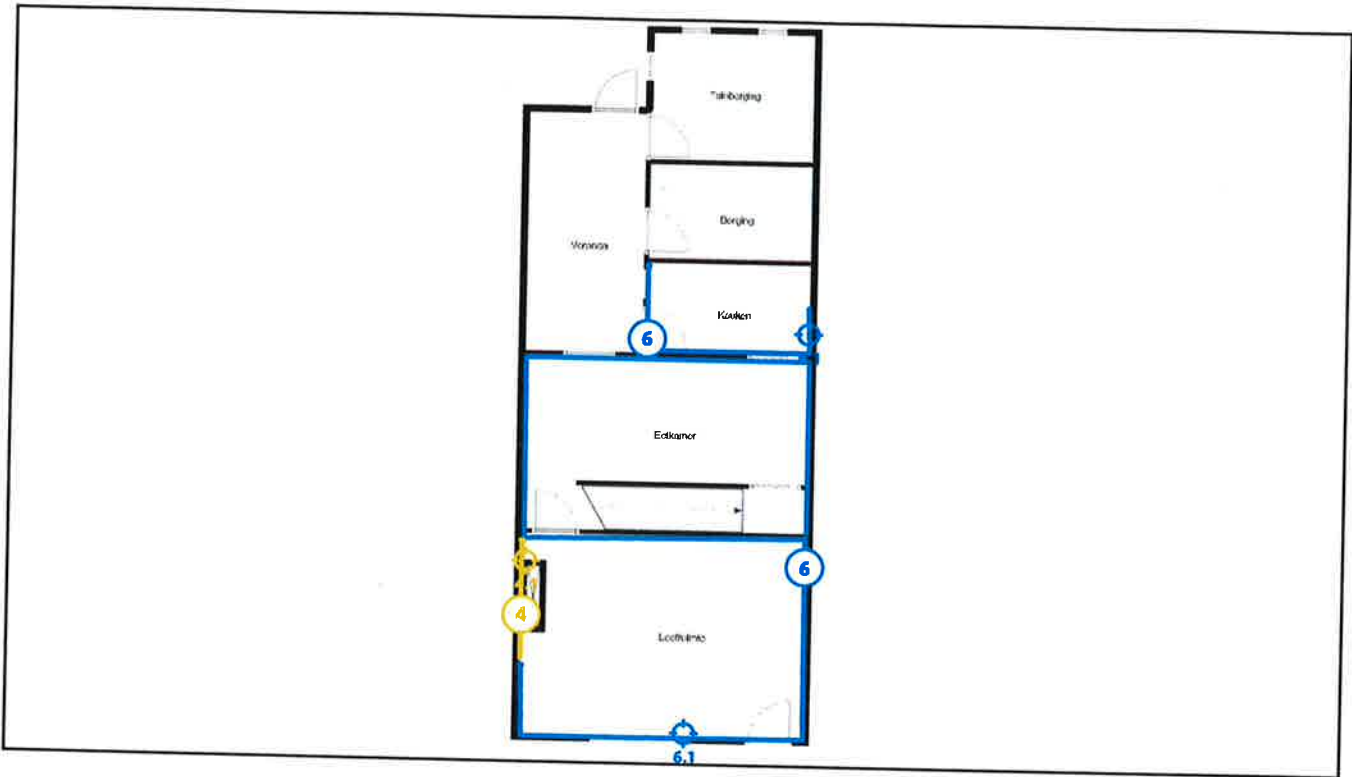
# Plan 1.1: Gelijkvloers - Muren

| Beschrijving | Type | Actie |
|---|---|---|
| 4. Plaatmateriaal achter kachel | Asbestmateriaal | Zorgvuldig beheren |

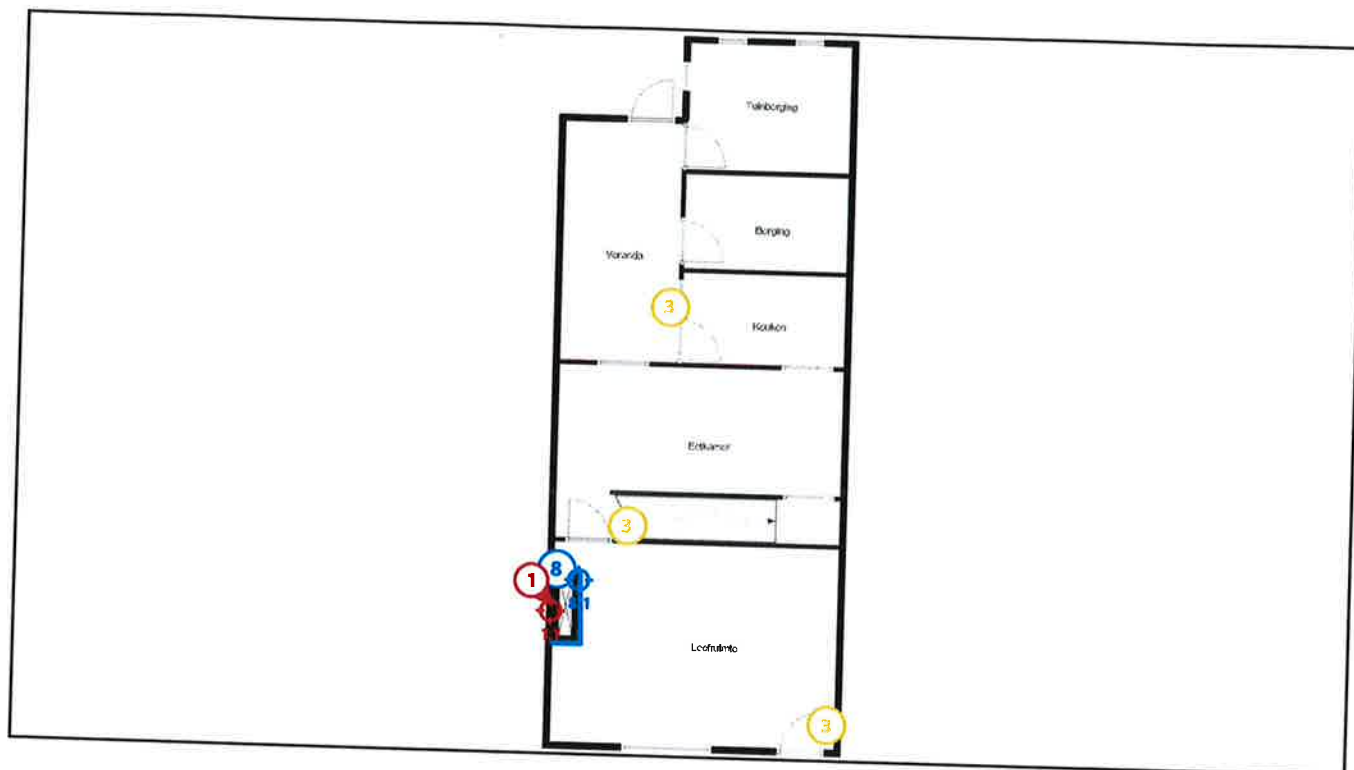
## Plan 1.3: Gelijkvloers - Varia

| Beschrijving | Type | Actie |
|---|---|---|
| 1. Koord aan roetluis | Asbestmateriaal | Dringend verwijderen |
| 3. Bakeliet elektrische toepassingen | Asbestmateriaal | Zorgvuldig beheren |

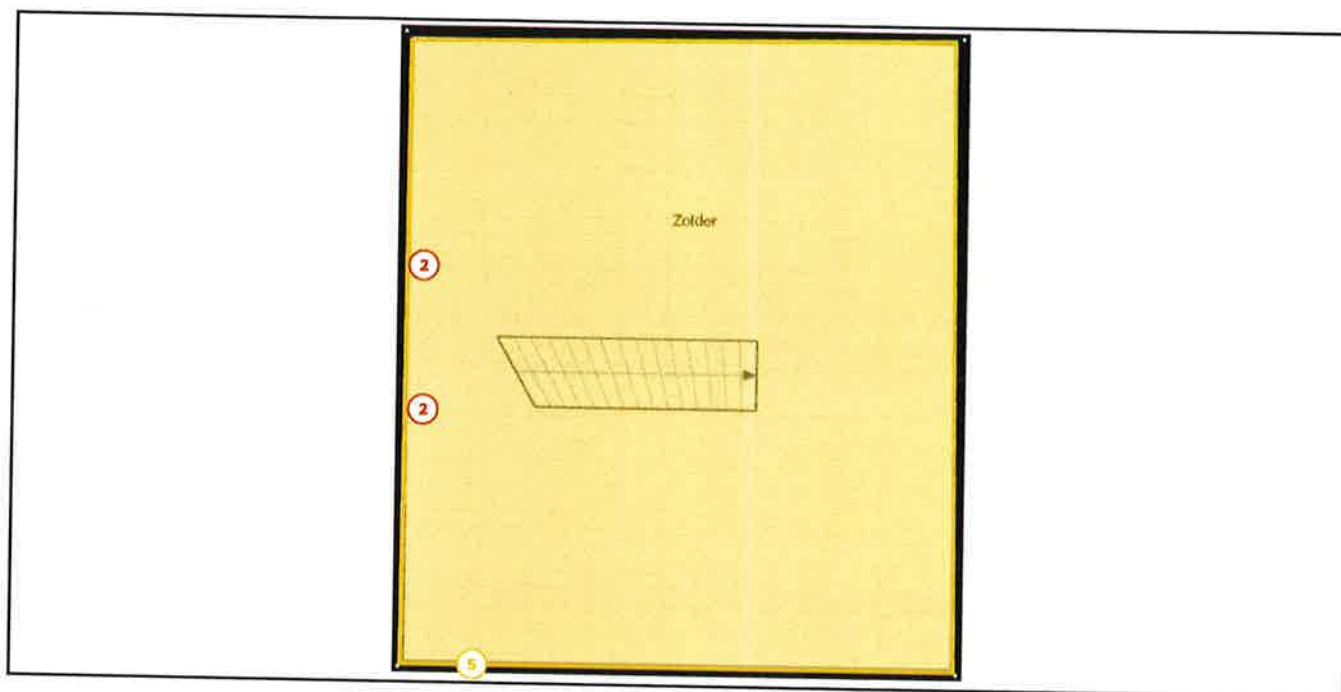
## Plan 1.7: Zolder

| Beschrijving | Type | Actie |
|---|---|---|
| 2. Rookgaskanaal in asbestcement | Asbestmateriaal | Verwijderen |
| 5. Onderdak type menuiserite | Asbestmateriaal | Zorgvuldig beheren |

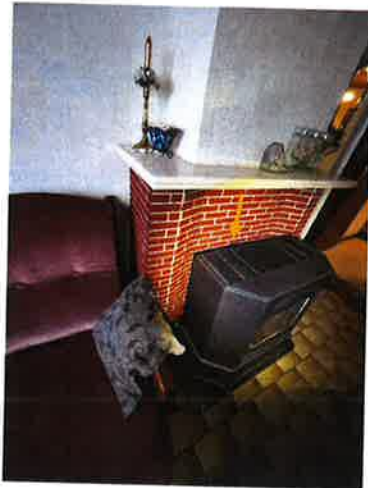
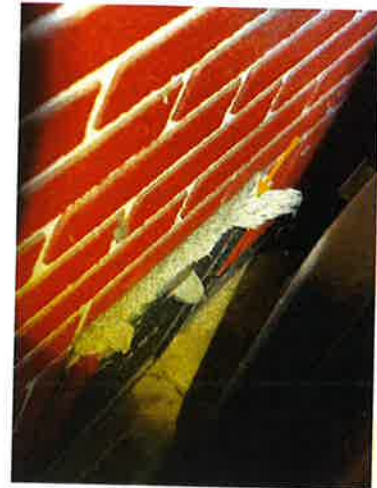
## Fiche 1: Koord aan roetluik

| Eindbeoordeling materiaalarisico | Hoog materiaalarisico en/of hoge kans op vezelvrijgave |

| Gebondenheid | Categorie 3: niet-hechtgebonden met weinig of geen matrix |
| Asbestsoort (vezeltype) | Alleen chrysotiel aanwezig |
| Asbestconcentratie | Hoog ( $\geq 50\%$ ) |
| Toestand van het materiaal | Zwaar beschadigd, zwaar verweerd |

| # | Type | Referentie | Resultaat |
|---|---|---|---|
| 1.1 | Puntmonster | PM04 | Chrysotiel |

**Dringend verwijderen**

- Verwijder dit asbestmateriaal zo snel mogelijk. Volg de toestand goed op.

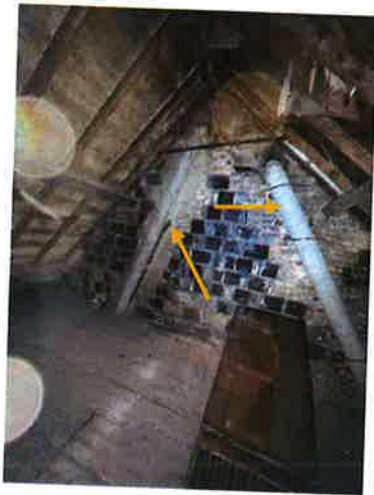
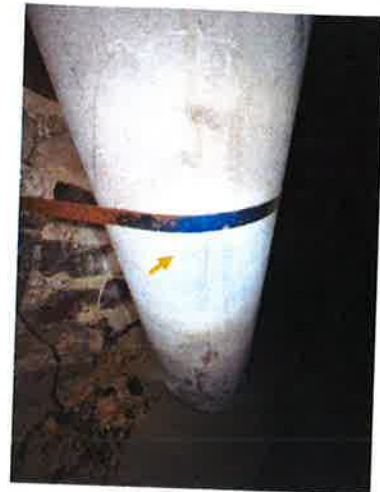
## Fiche 2: Rookgaskanaal in asbestcement

Verhoogd materiaalrisico en/of verhoogde kans op vezelvrijgave

| Asbestsoort (vezeltype) | Crocidoliet aanwezig |
| Asbestconcentratie | Laag (< 50%) |
| Toestand van het materiaal | Licht beschadigd, licht verweerd. Intacte calciumsilicaatplaat of materiaal met categorie 3-gebondenheid |

**Verwijderen**

- Zorg voor een veilig beheer. Vermijd het beschadigen van het asbestmateriaal. Controleer de toestand jaarlijks op wijzigingen.
- Voer bijkomende staalname(s) uit.

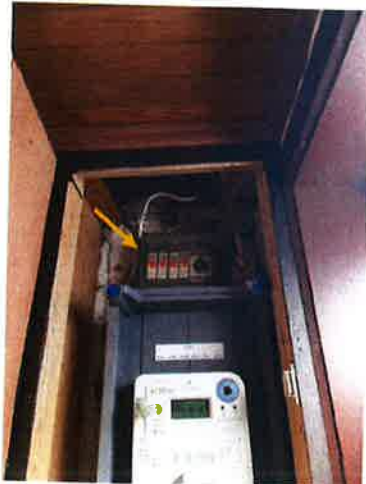
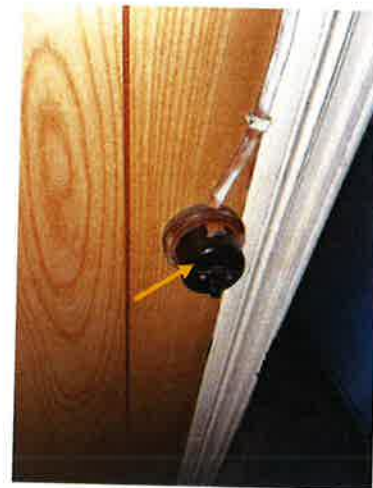
## Fiche 3: Bakeliet elektrische toepassingen

Laag materiaalrisico en/of verlaagde kans op vezelvrijgave

| Asbestsoort (vezeltype) | Crocidoliet aanwezig |
| Toestand van het materiaal | Onbeschadigd, niet verweerd |

Zorgvuldig beheren

- Zorg voor een veilig beheer. Vermijd het beschadigen van het asbestmateriaal. Controleer de toestand jaarlijks op wijzigingen.
- Voer bijkomende staalname(s) uit.

Houd er rekening mee dat deze toepassingen vaak onder spanning staan. Het is daarom aan te raden om ook een elektricien te raadplegen, aangezien het werken aan of verwijderen van deze toepassingen specifieke technische kennis vereist.

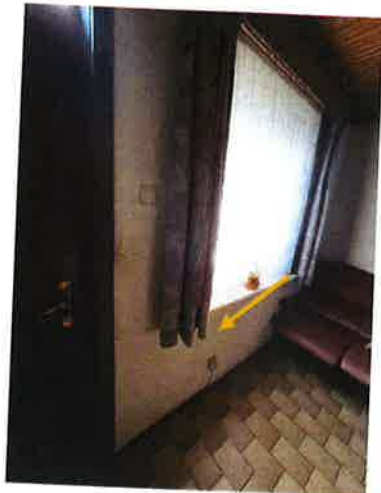
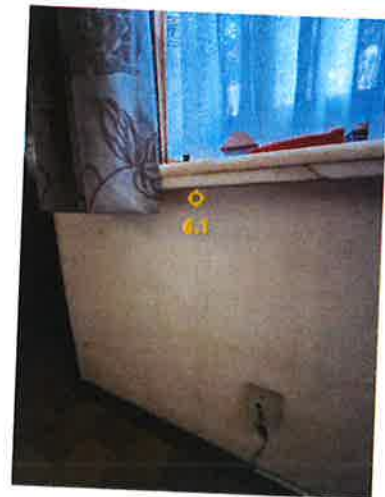
## Fiche 6: Pleisterwerk muren

Geen asbest

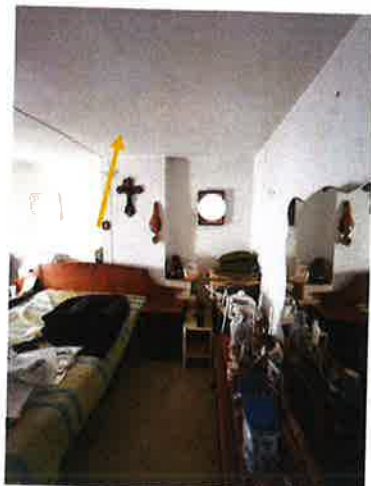
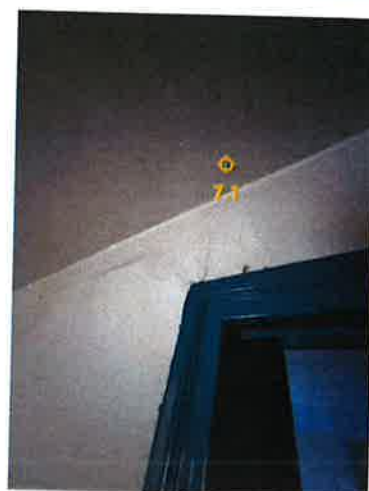
## Fiche 7: Pleisterwerk plafonds

Geen asbest

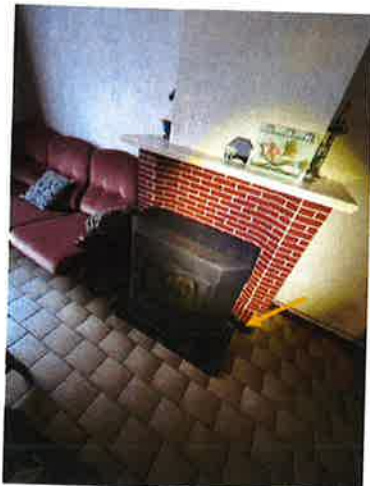
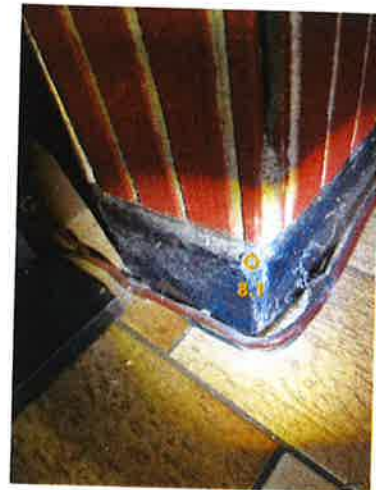
## Fiche 8: Plinten thv kachel

Geen asbest

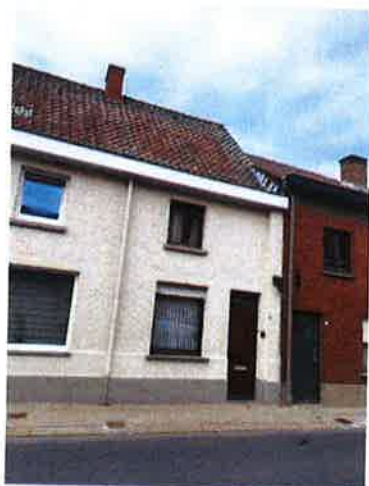
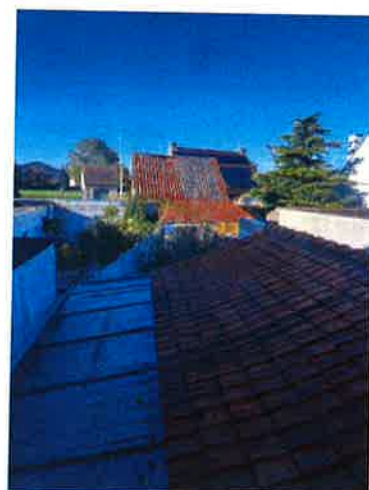
### Fiche 10: Dakbedekking met niet-asbestverdacht materiaal

| Beschrijving | Notitie | Terug te vinden op plannen |
|---|---|---|
| Fiche 10: Dakbedekking met niet-asbestverdacht materiaal | De dakbedekking wordt beoordeeld als niet asbestverdacht en bestaat uit keramische dakpannen. | Plan 1.8: Dak woning<br>Plan 2.3: Dak |

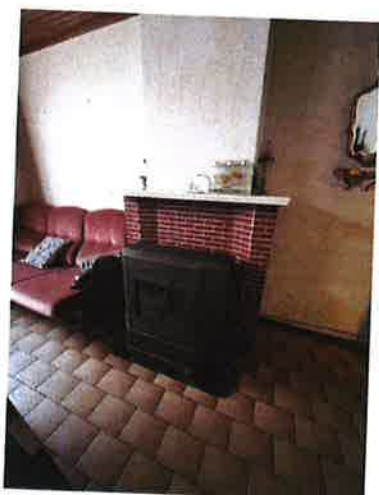
## Fiche 11: Stookketel / Brander < 2001

De stookketel heeft een bouwjaar ouder dan 2001. Dit betekent dat binnenin het toestel asbestverdachte materialen zoals koord of pakking aanwezig kunnen zijn. Aan de buitenzijde werden geen vaststellingen gedaan. Over materialen in het toestel kan geen uitspraak gedaan worden.
