# Asbestinventarisatetest

Gijmelbergstraat 15, 3201 Aarschot

Attestnummer : 20250403-000159.000

Uitgegeven op : 03.04.2025

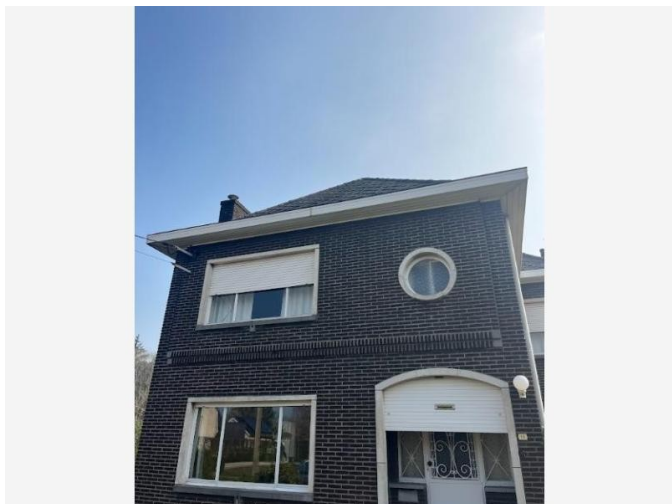
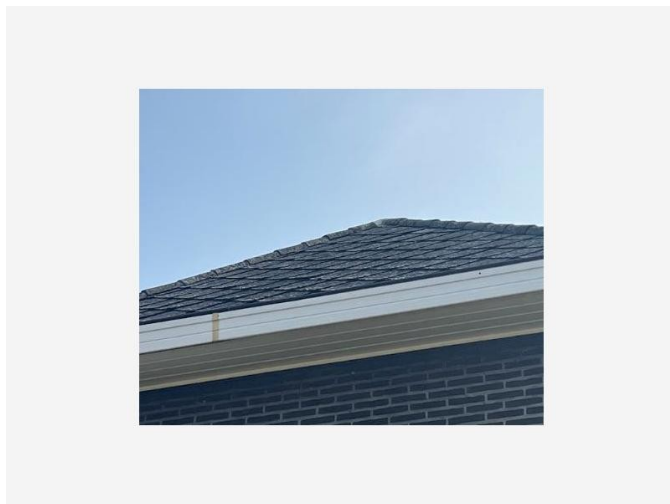
Het asbestmateriaal valt onder de mijlpaal van 2034.

| Eindbeoordeling materiaalrisico | Laag materiaalrisico en/of verlaagde kans op vezelvrijgave |

| Asbestsoort (vezeltype) | Crocidoliet aanwezig |
| Toestand van het materiaal | Onbeschadigd, niet verweerd |

| Beschrijving | Lei |
| Asbestmateriaal | Dak- en gevelbekleding - Lei, shingle |
| Hoeveelheid (oppervlakte - aantal) | • 180,00 m <sup>2</sup> - 1 stuk |

Verwijderen

- Zorg voor een veilig beheer. Vermijd het beschadigen van het asbestmateriaal. Controleer de toestand jaarlijks op wijzigingen.

- Eenvoudige handelingen: mag via doe-het-zelf of door werknemer(s) met opleidingsattest eenvoudige handelingen  
Particulier mag deze asbesthoudende toepassing zelf verwijderen.

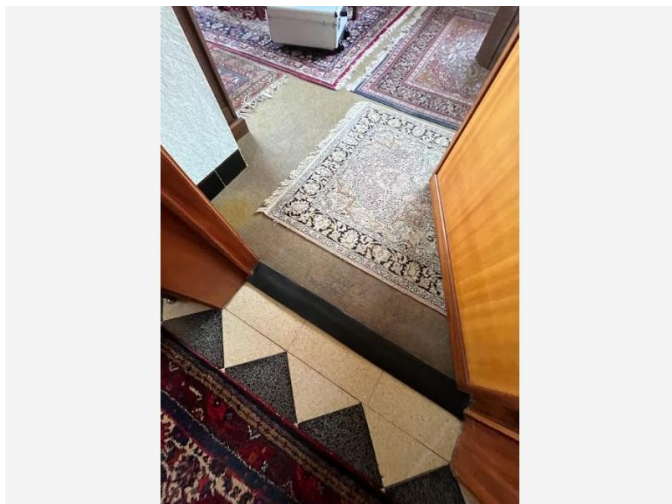
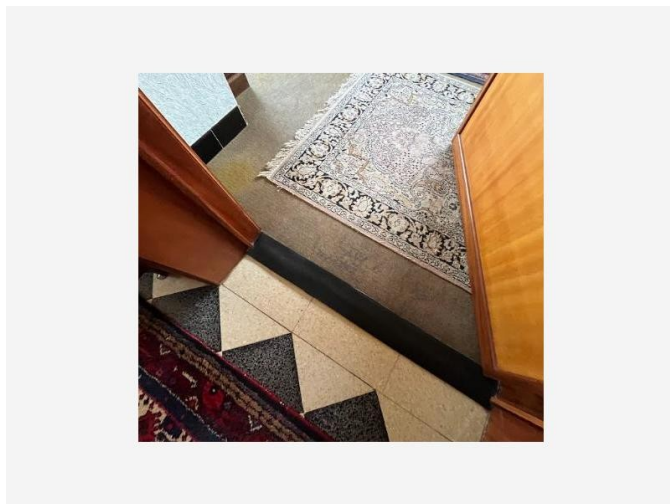
Het asbestmateriaal valt onder de mijlpaal van 2040.

| Eindbeoordeling materiaalrisico | Zeer laag materiaalrisico en/of zeer lage kans op vezelvrijgave |

| Asbestsoort (vezeltype) | Alleen chrysotiel |
| Toestand van het materiaal | Onbeschadigd, niet verweerd |

| Beschrijving | Massal vloer |
| Asbestmateriaal | Plaat, paneel, tablet - Type Massal |

Zorgvuldig beheren

- Zorg voor een veilig beheer. Vermijd het beschadigen van het asbestmateriaal. Controleer de toestand jaarlijks op wijzigingen.

- Eenvoudige handelingen: mag via doe-het-zelf of door werknemer(s) met opleidingsattest eenvoudige handelingen  
Particulier mag deze asbesthoudende toepassing zelf verwijderen.

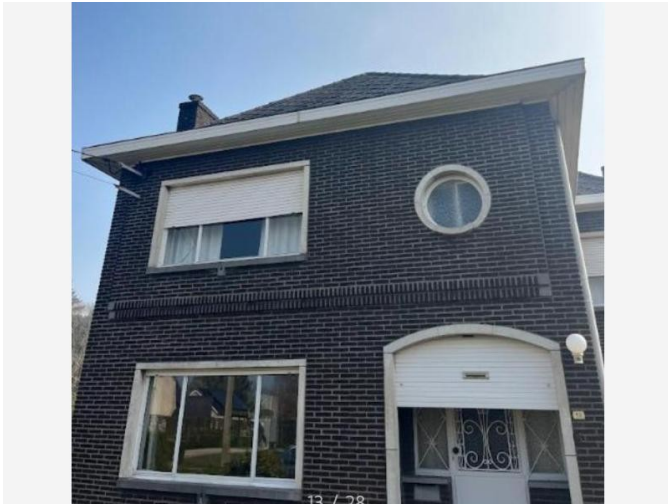
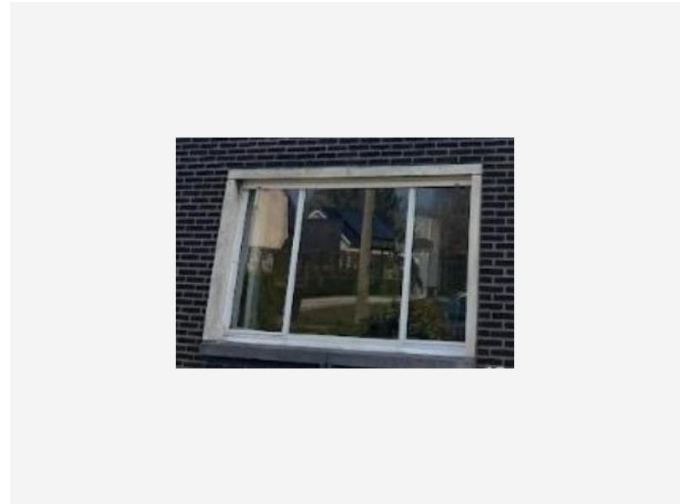
Het asbestmateriaal valt onder de mijlpaal van 2040.

| Eindbeoordeling materiaalrisico | Laag materiaalrisico en/of verlaagde kans op vezelvrijgave |

| Asbestsoort (vezeltype) | Amfibool aanwezig, uitgezonderd crocidoliet |
| Toestand van het materiaal | Licht beschadigd, licht verweerd. Intact calciumsilicaatmateriaal of categorie III 'gebondenheid' |

| Beschrijving | Mastiek ramen |
| Asbestmateriaal | In-situ afwerkingslagen - Pasta, stopverf, voegsel, stopsel, vulsel, mastiek, kitten, ... |

Zorgvuldig beheren

- Zorg voor een veilig beheer. Vermijd het beschadigen van het asbestmateriaal. Controleer de toestand jaarlijks op wijzigingen.

- Eenvoudige handelingen: mag via doe-het-zelf of door werknemer(s) met opleidingsattest eenvoudige handelingen  
Particulier mag deze asbesthoudende toepassing zelf verwijderen.

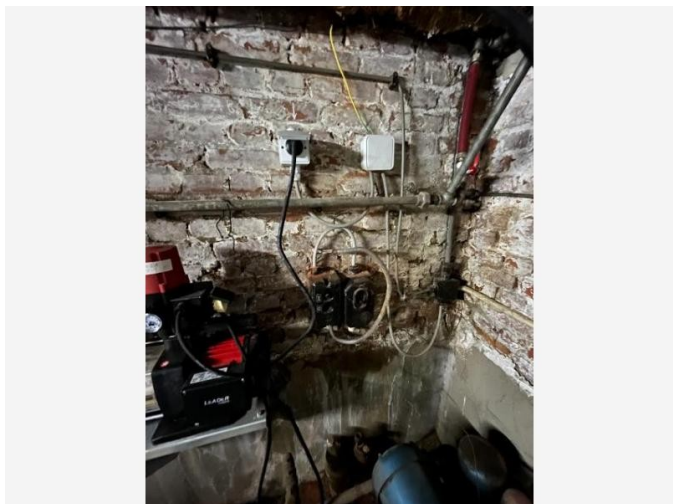
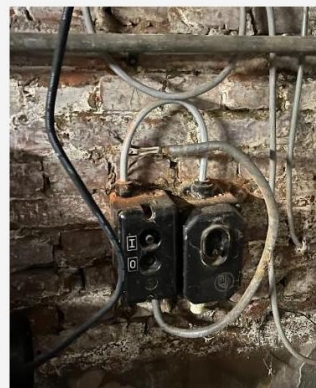
Het asbestmateriaal valt onder de mijlpaal van 2040.

| Eindbeoordeling materiaalrisico | Laag materiaalrisico en/of verlaagde kans op vezelvrijgave |

| Asbestsoort (vezeltype) | Crocidoliet aanwezig |
| Toestand van het materiaal | Onbeschadigd, niet verweerd |

| Beschrijving | Bakeliet |
| Asbestmateriaal | Plaat, paneel, tablet - Type Bakeliet |

Zorgvuldig beheren

- Zorg voor een veilig beheer. Vermijd het beschadigen van het asbestmateriaal. Controleer de toestand jaarlijks op wijzigingen.

- Eenvoudige handelingen: mag via doe-het-zelf of door werknemer(s) met opleidingsattest eenvoudige handelingen  
Particulier mag deze asbesthoudende toepassing zelf verwijderen.

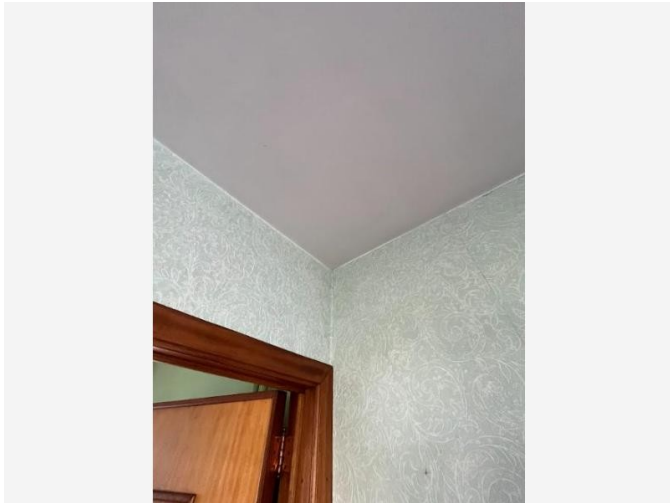
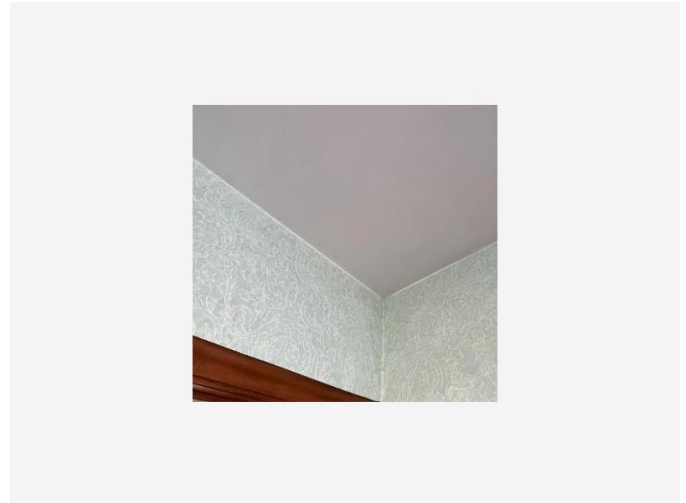
## Fiche 7: Pleister plafond

Geen asbest

| # | Type | Referentie | Resultaat |
|---|---|---|---|
| 7.1 | Mengmonster | 250325-Pleiplaf-Gijm15 | Geen asbest |

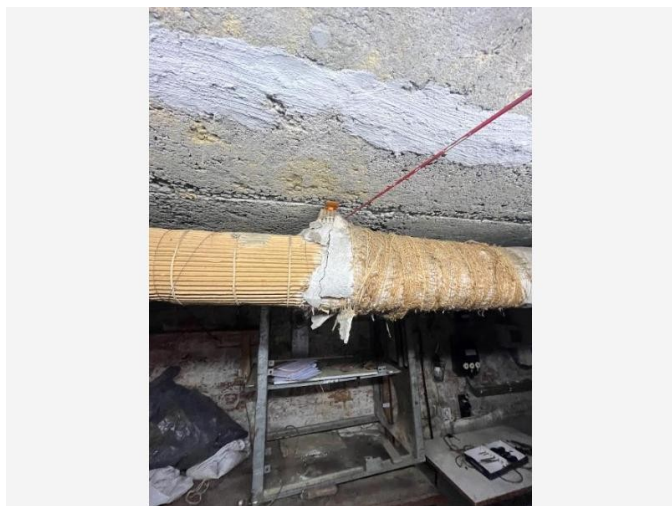
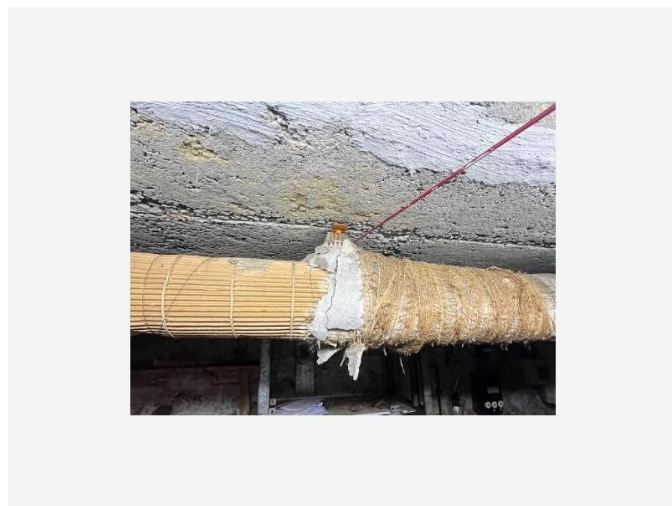
## Fiche 8: Thermische isolatie

Geen asbest

| # | Type | Referentie | Resultaat |
|---|---|---|---|
| 8.1 | Mengmonster | 250325-Therm-Gijm15 | Geen asbest |

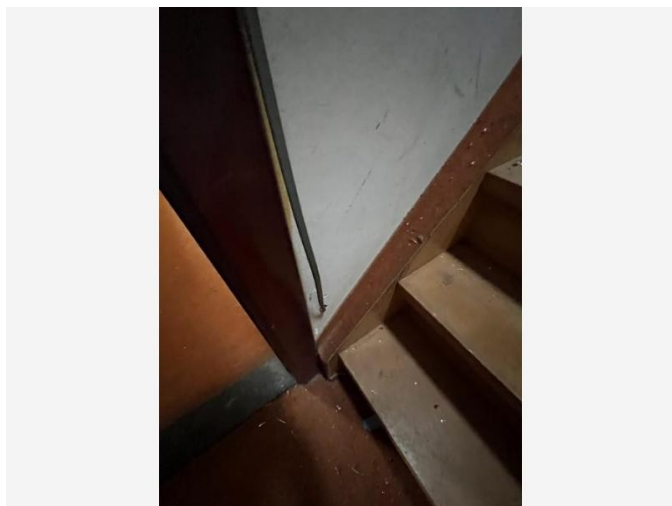
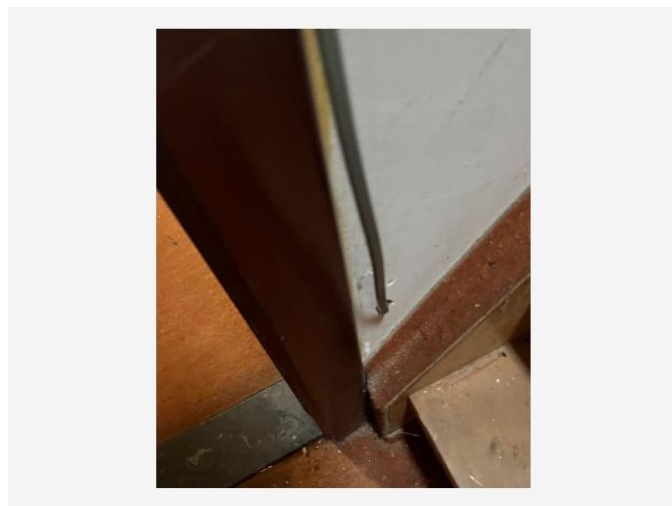
## Fiche 9: Pleister muren

Geen asbest

| # | Type | Referentie | Resultaat |
|---|---|---|---|
| 9.1 | Mengmonster | 250325-Pleimuur-Gijm15 | Geen asbest |
