# Asbestinventarisatattest

Astridlaan 32, 3200 Aarschot

Attestnummer : 20260514-000213.000

**Niet-asbestveilig**

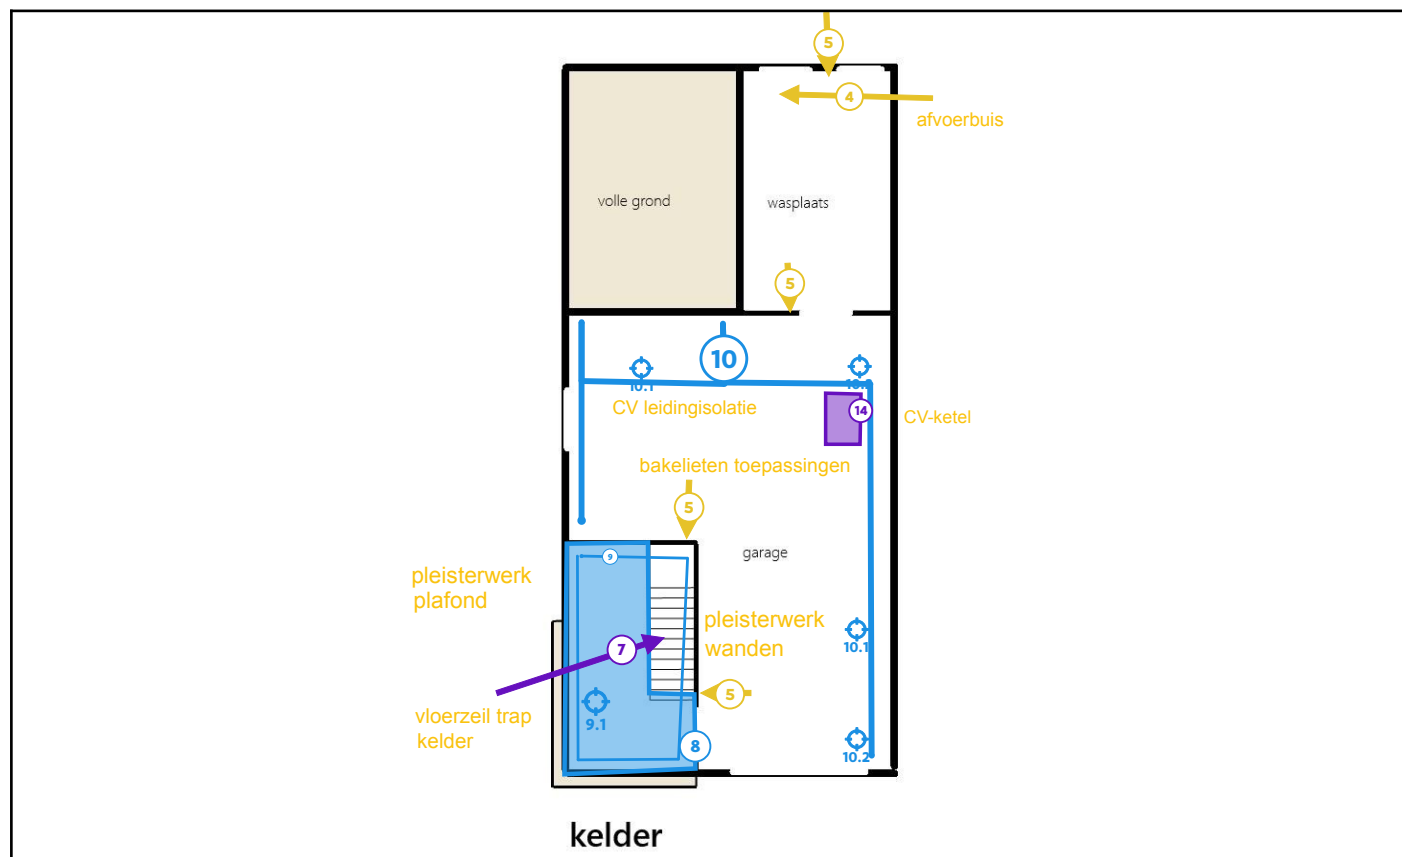
## Plan 1.3: kelder

| Beschrijving | Type | Actie |
|---|---|---|
| 4. asbest-cement afvoerbuys | Asbestmateriaal | Zorgvuldig beheren |
| 5. bakelieten schakelaars in kelder | Asbestmateriaal | Zorgvuldig beheren |

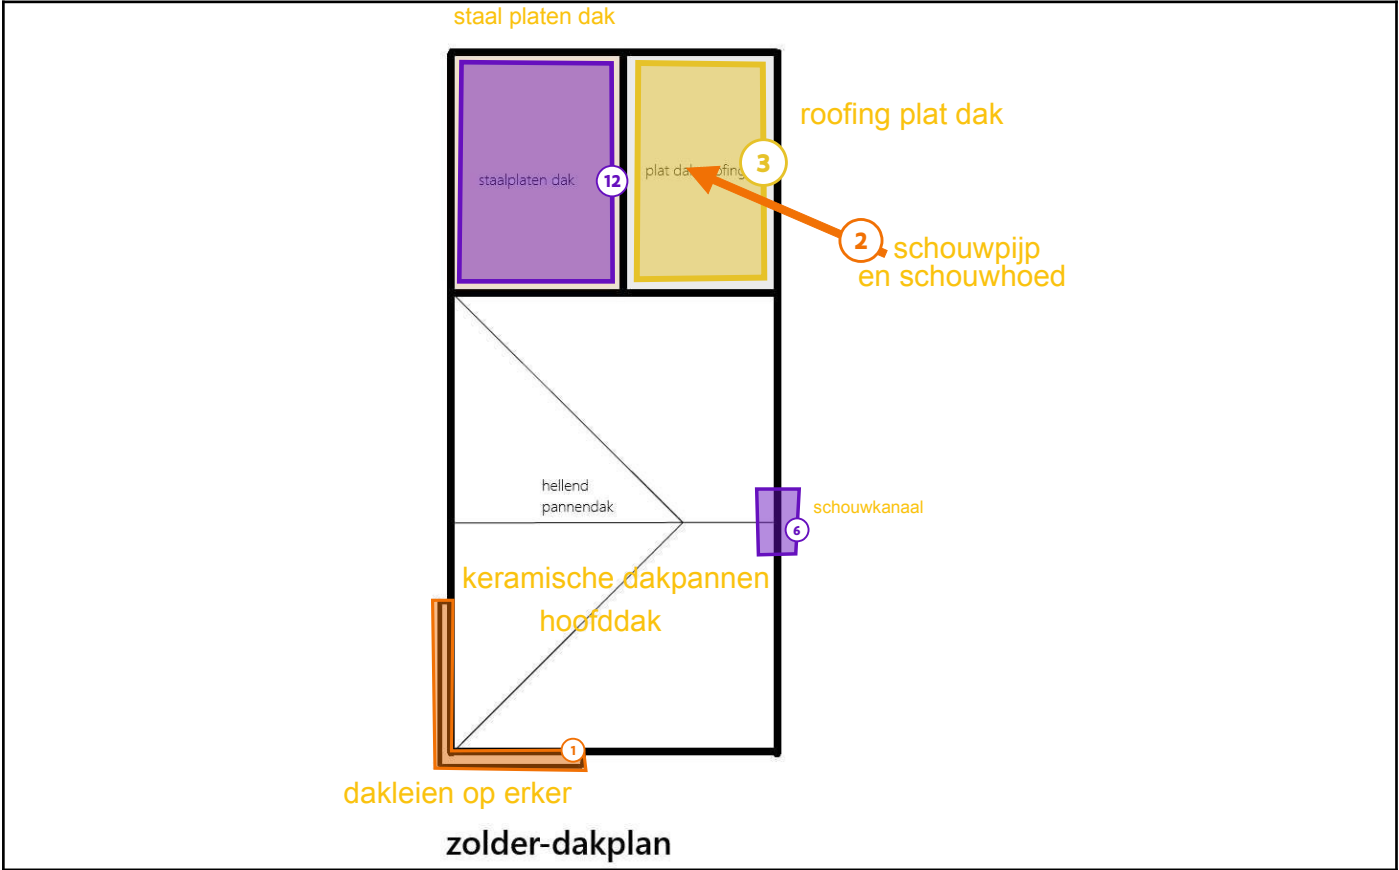
# Plan 1.6: dakplan

| Beschrijving | Type | Actie |
|---|---|---|
| 1. dakleien op erker gelijkvloers | Asbestmateriaal | Verwijderen |
| 2. schouwpijp en hoed op plat dak achteraan | Asbestmateriaal | Verwijderen |
| 3. roofing op plat dak | Asbestmateriaal | Zorgvuldig beheren |

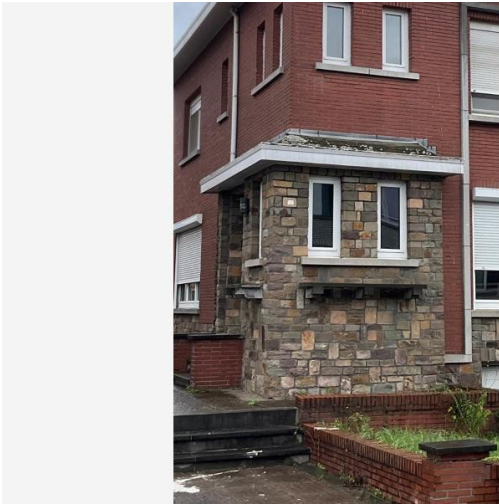
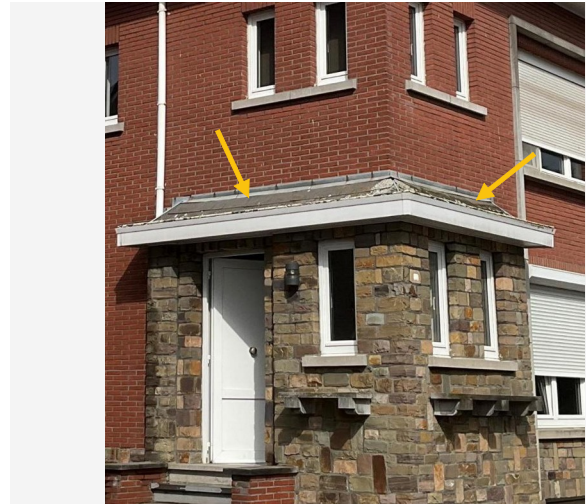
| Eindbeoordeling materiaalrisico | Verhoogd materiaalrisico en/of verhoogde kans op vezelvrijgave |

| Asbestsoort (vezeltype) | Crocidoliet aanwezig |
| Toestand van het materiaal | Matig beschadigd, matig verweerd |

| Beschrijving | dakleien op erker gelijkvloers |
| Opmerking | dakleien op kleine erker gelijkvloers |

Verwijderen

- Verwijder dit asbestmateriaal zo snel mogelijk. Volg de toestand goed op.
- Hemelwater dat afspoelt van asbestcement daken of gevels kan asbestdeeltjes bevatten. Gebruik het enkel voor gesloten circuits (bv. spoelen toiletten). Reinig na het vervangen van het dak of de gevel de dakgoten en regenwaterput of -ton om asbesthoudend sediment of slib te verwijderen
- Voer bijkomende staalname(s) uit.

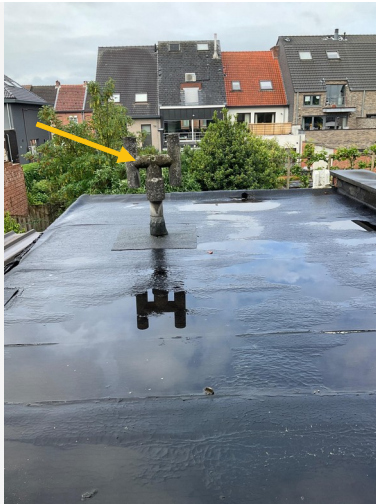
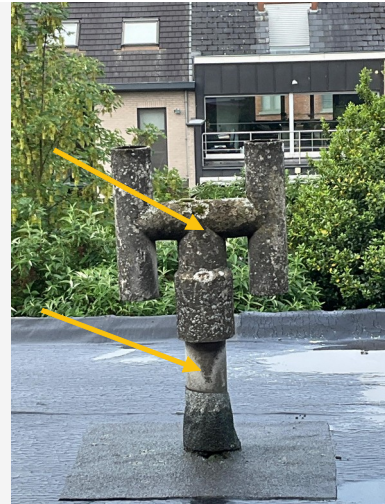
| Eindbeoordeling materiaalrisico | Verhoogd materiaalrisico en/of verhoogde kans op vezelvrijgave |

| Asbestsoort (vezeltype) | Crocidoliet aanwezig |
| Toestand van het materiaal | Matig beschadigd, matig verweerd |

| Beschrijving | schouwpijp en hoed op plat dak achteraan |
| Opmerking | schouwpijp en hoed op plat dak achteraan |

Verwijderen

- Verwijder dit asbestmateriaal zo snel mogelijk. Volg de toestand goed op.
- Voer bijkomende staalname(s) uit.

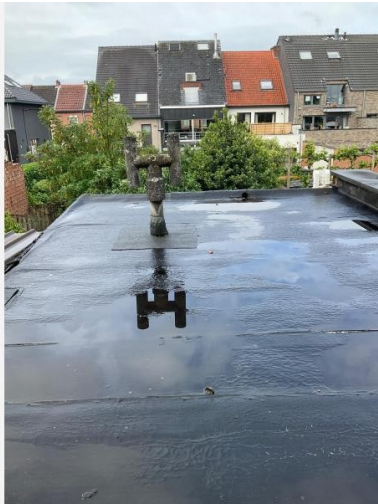
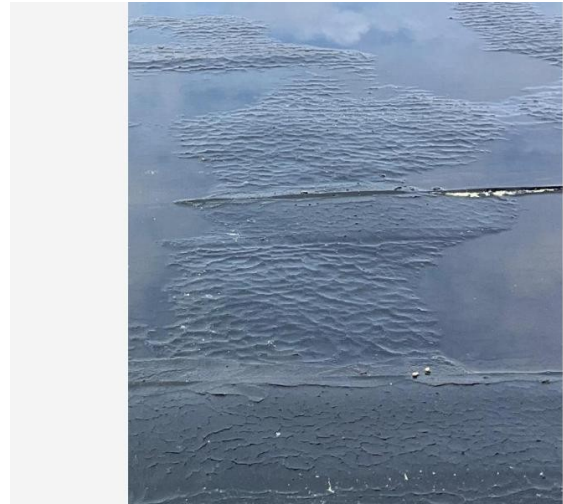
| Eindbeoordeling materiaalrisico | Laag materiaalrisico en/of verlaagde kans op vezelvrijgave |

| Toestand van het materiaal | Licht beschadigd, licht verweerd. Intacte calciumsilicaatplaat of materiaal met categorie 3-gebondenheid |

| Beschrijving | roofing op plat dak |
| Opmerking | roofing op plat dak met onderliggend lagen, voor werken of demontage is het aangeraden een destructieve staalname uit te voeren tot op de primaire drager ter uitsluiting aanwezigheid asbest. |

Zorgvuldig beheren

- Zorg voor een veilig beheer. Vermijd het beschadigen van het asbestmateriaal. Controleer de toestand jaarlijks op wijzigingen.
- Voer bijkomende staalname(s) uit.

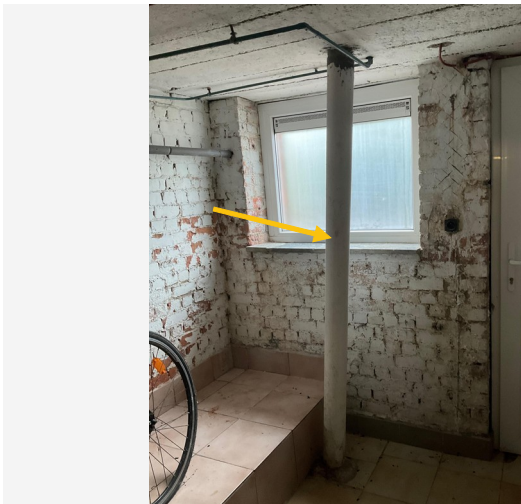
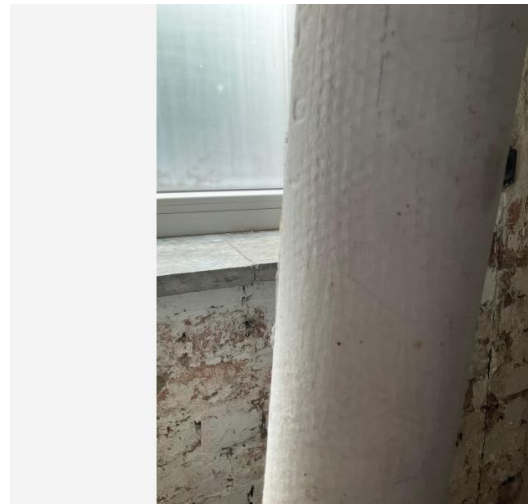
| Opmerking | afvoerbuis bovenliggend toilet uit asbestcement. |

Zorgvuldig beheren

- Zorg voor een veilig beheer. Vermijd het beschadigen van het asbestmateriaal. Controleer de toestand jaarlijks op wijzigingen.
- Voer bijkomende staalname(s) uit.

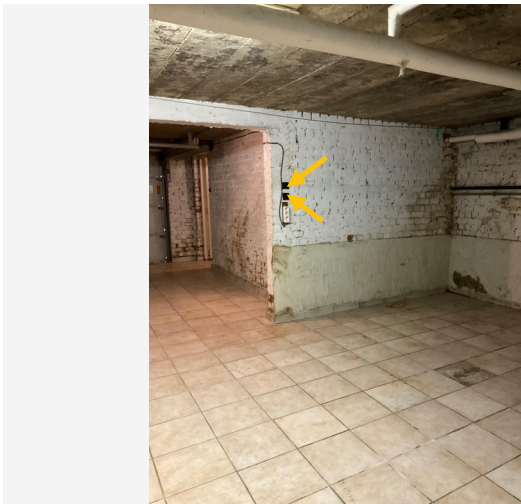
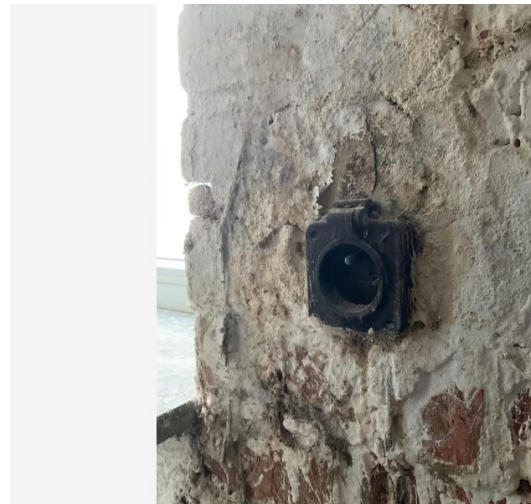
| Opmerking | 4 schakelaars en 1 stopcontact zichtbaar in kelder |

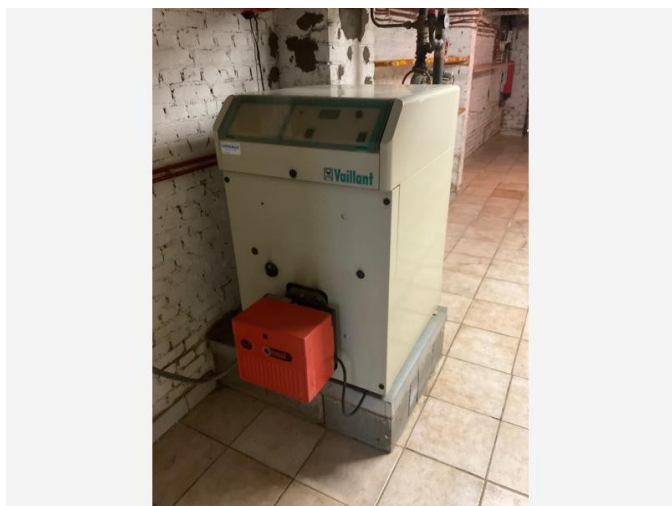
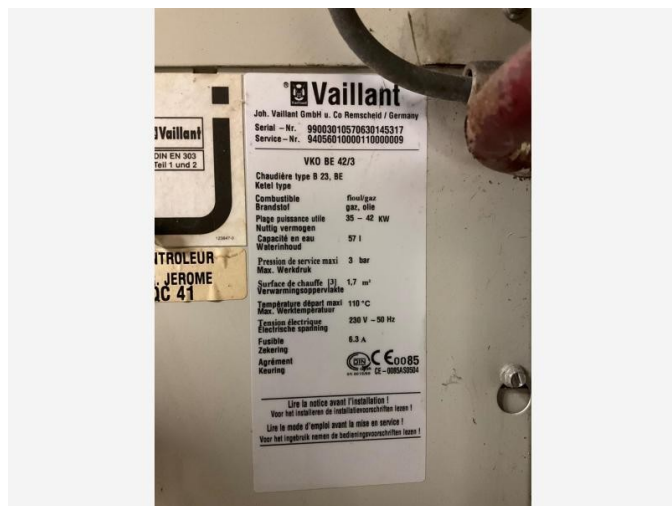
## Fiche 14: oude verwarmingsinstallatie

| Beschrijving | Notitie | Terug te vinden op plannen |
|---|---|---|
| Fiche 14: oude verwarmingsinstallatie | oude CV-ketel bevat mogelijks nog asbesthoudende dichtingen en onderdelen. | Plan 1.3: kelder |
