# Asbestinventarisatetest

Maantjessteenweg 148, 2170 Antwerpen

Attestnummer : 20251114-000186.000

Uitgegeven op : 14.11.2025

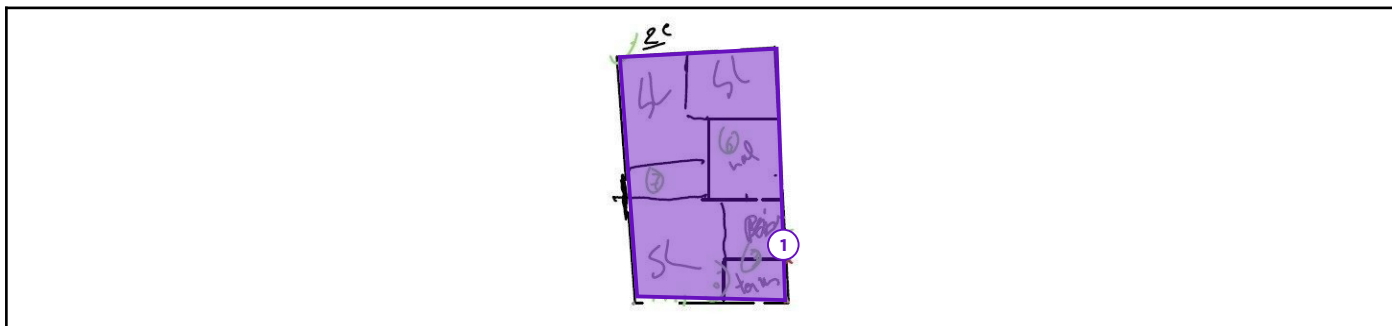
## Plan 1.12: Tweede verdieping

Beschrijving	Type	Actie
1. Onderdak niet inspecteerbaar	Beperking	-

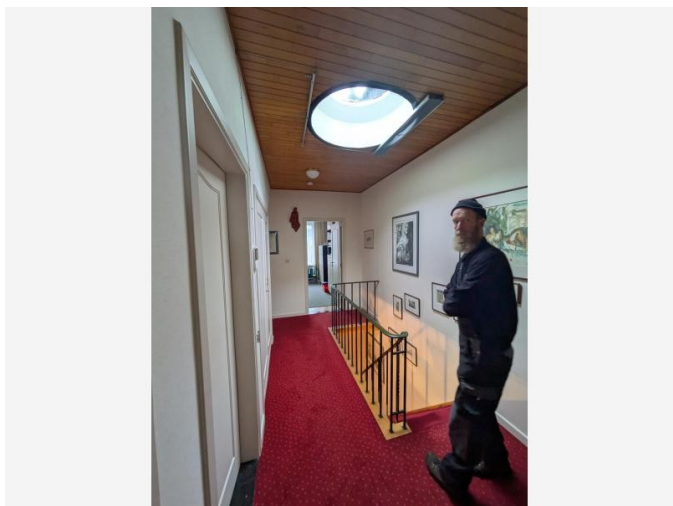
### Permanente beperking

**Reden:** Slotvaste toegangspoort, -deur of -luik

**Uitleg van de asbestdeskundige:** Volledig afgewerkt ingemaakt en niet inspecteerbaar.

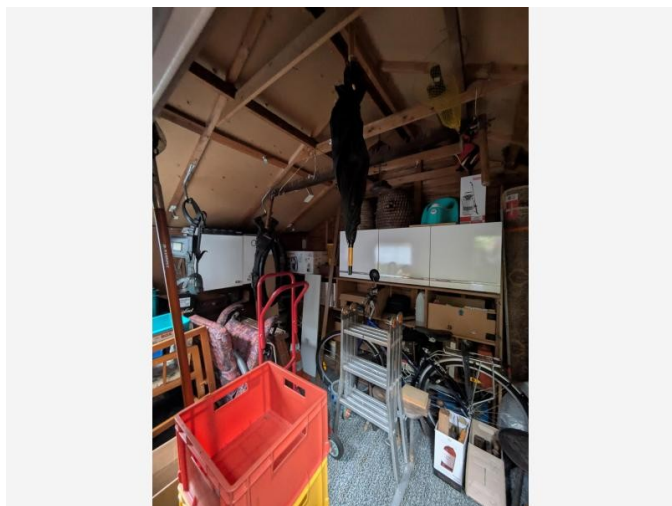
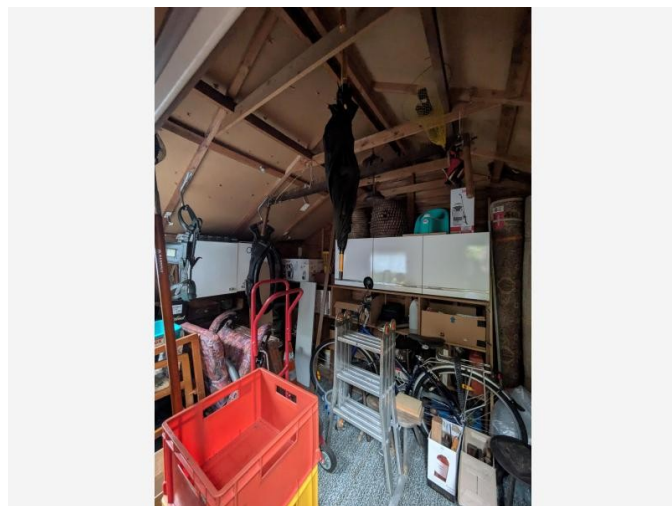
### Informatie over een niet-asbestverdacht materiaal

Basis voor advies	Beoordeling op basis van expertise, zonder een vaststelling door de asbestdeskundige.
-------------------	---

Geen asbest

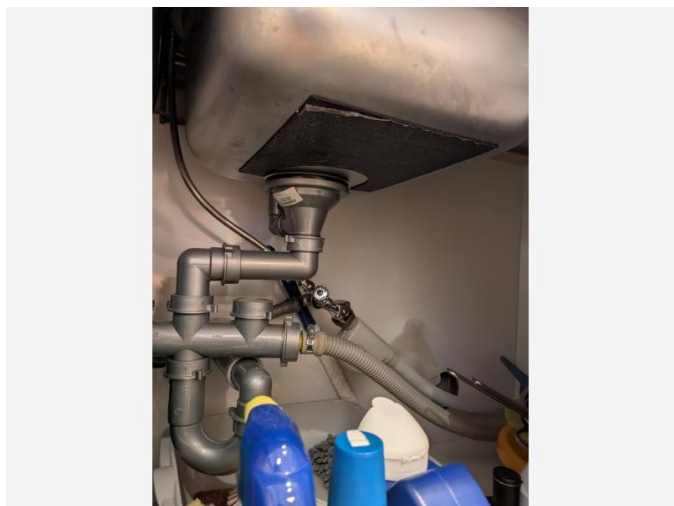
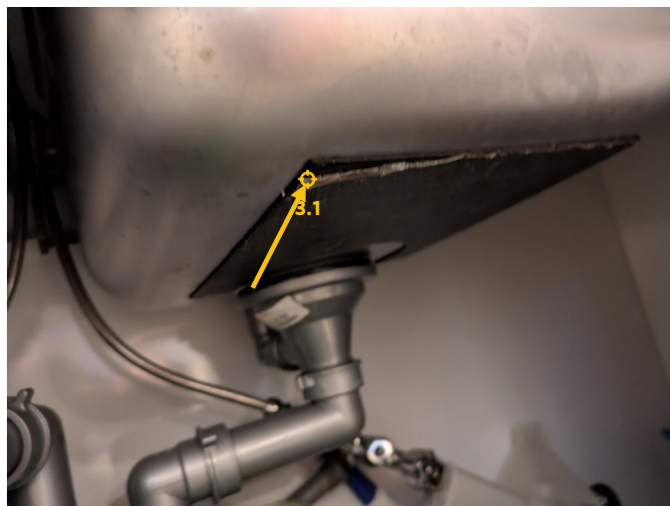
## Fiche 3: Trillingsdemper gootsteen

### Conclusie

Geen asbest

#	Type	Referentie	Resultaat
3.1	Puntmonster	E0.1	Geen asbest

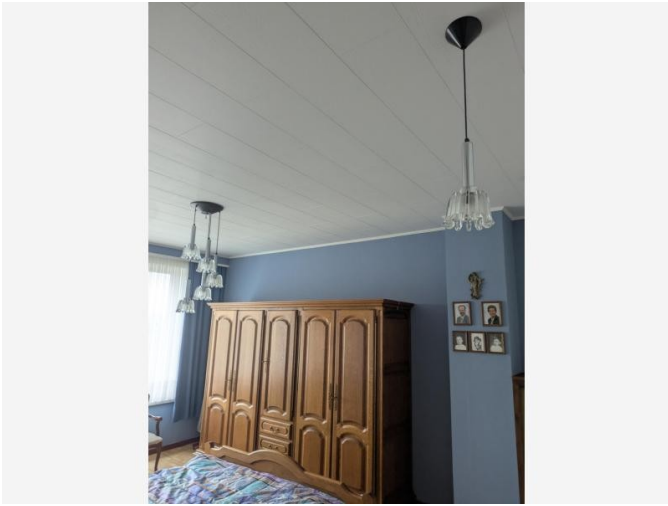
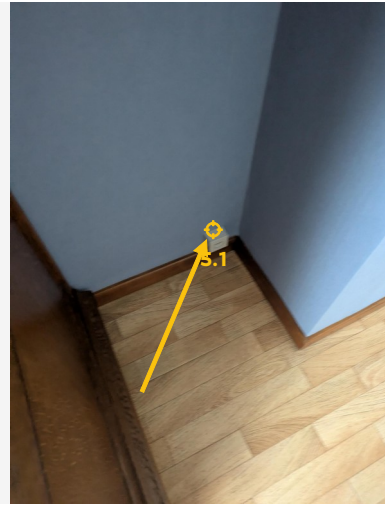
# Fiche 5: Pleisterwerken binnenwanden

## Conclusie

Geen asbest

#	Type	Referentie	Resultaat
5.1	Mengmonster	G0.1	Geen asbest

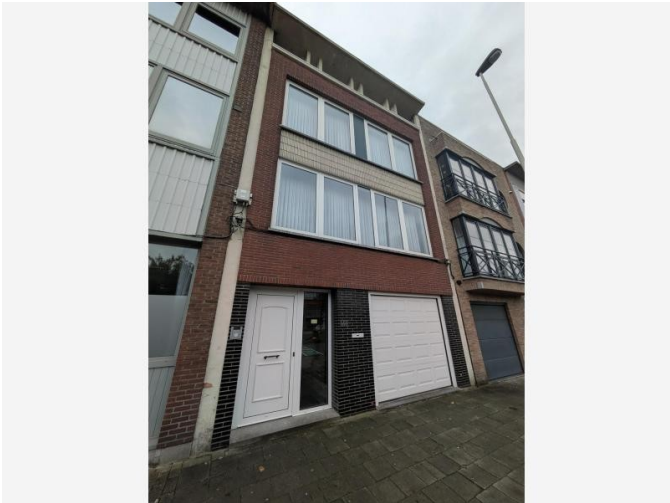
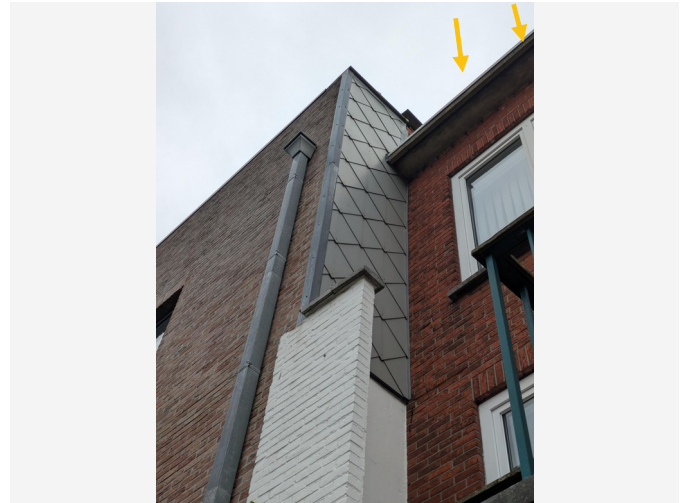
## Fiche 6: Dakbedekking geen asbest

### Conclusie

Geen asbest

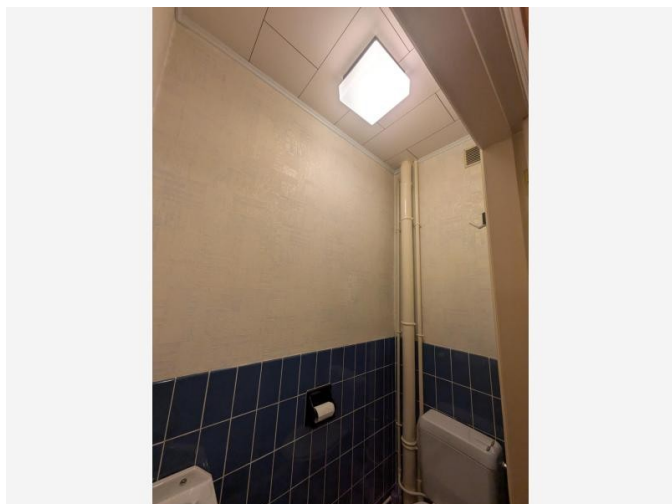
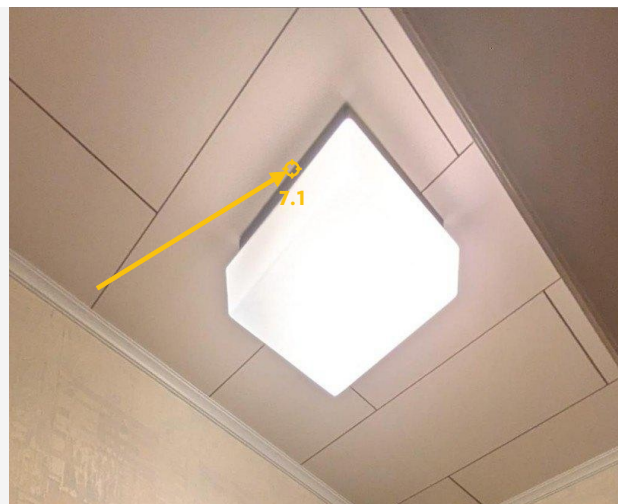
## Conclusie

Geen asbest

#	Type	Referentie	Resultaat
7.1	Mengmonster	G0.2	Geen asbest
