# Asbestinventarisatetest

Lodewijk Van Berckenlaan 350/001, 2140 Antwerpen

Attestnummer : 20260730-000172.000

## Zone 1: Hoofdgebouw

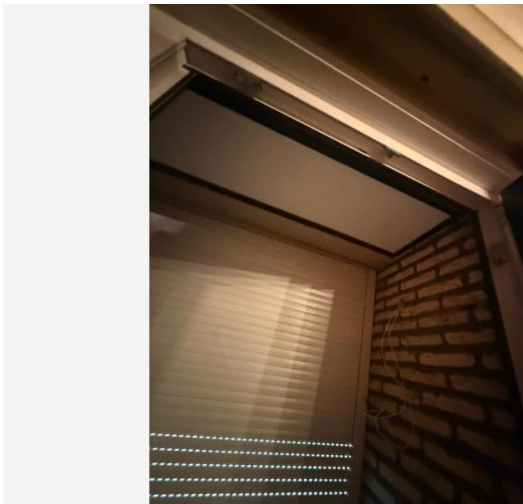
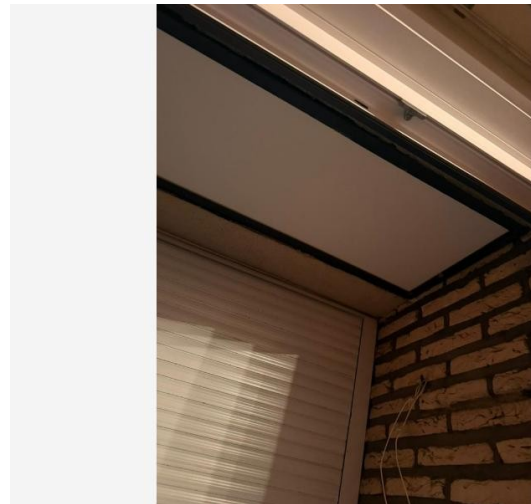
Het asbestmateriaal valt onder de mijlpaal van 2040.

Verwijderen

| Eindbeoordeling materiaalrisico | Verhoogd materiaalrisico en/of verhoogde kans op vezelvrijgave |
| Opmerking | <p>Crocidoliet is een aanname bij gebrek aan staalname.</p> <p>Een staalname kan een andere asbestsoort met zich meebrengen en de risico beoordelig beïnvloeden</p> |

| Toestand van het materiaal | Licht beschadigd, licht verweerd. Intacte calciumsilicaatplaat of materiaal met categorie 3-gebondenheid |

| Beschrijving | glasal in schrijnwerk ip2 |
| Asbestmateriaal | Plaat, paneel, tablet - Geëmailleerd, type Glasal |
| Opmerking | <p>dikte is giswerk en kon niet worden gemeten, deze ornamenten hebben geen uniforme dikte. soms werden deze ook dubbel geplaatst met isolatie ertussen.</p> <p>de oppervlakte is een beredeneerde schatting , waaraan geen rechten worden verleend. mogelijks dubbele laag glasaln met isolatie tussen</p> <p>Er werd geen staal genomen om waterdichtheid te garanderen. opdrachtgever begrijpt dat daarom moet worden aangenomen dat deze toepassing asbest bevat, tot tegendeel wordt bewezen.</p> <p>Dit zowel onder de ramen als aan de plafond terras</p> |

- Zorg voor een veilig beheer. Vermijd het beschadigen van het asbestmateriaal. Controleer de toestand jaarlijks op wijzigingen.
- Voer bijkomende staalname(s) uit.

- Eenvoudige handelingen: mag via doe-het-zelf of door werknemer(s) met opleidingsattest eenvoudige handelingen meestal kunnen de glaslatten worden verwijderd en kan het glasal netjes worden weggenomen, daarna dubbel verpakt afvoeren. Als dit materiaal verwijderd kan worden zonder het te breken, te beschadigen, dan mag met dit met eenvoudige handelingen.
- Vermijd stofvorming en stofverspreiding op elk moment van de werken. Bevochtig of fixeert het materiaal.

Het gebruik van sneldraaiende werktuigen (boormachine, slijpschijf, hogedrukreiniger...) is verboden.

Zorg voor gepaste persoonlijke beschermingsmiddelen: minimaal FFP3-mondmasker (EN 149), wegwerpoverall met kap (minimaal Cat III, type 5/6), wegwerphandschoenen en overschoenen of afspoelbaar schoeisel

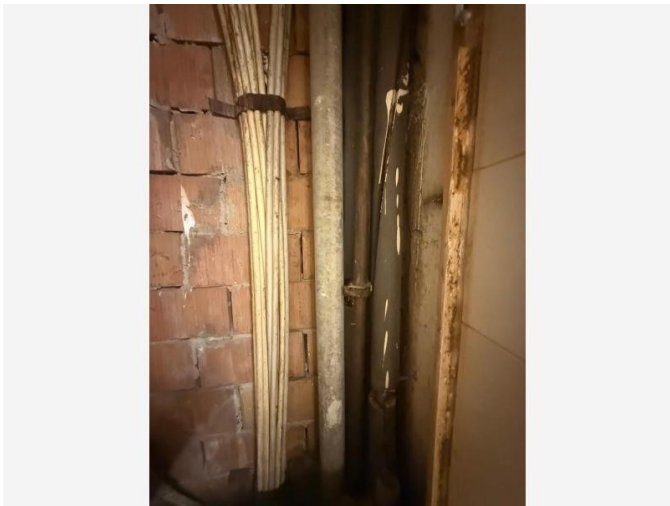
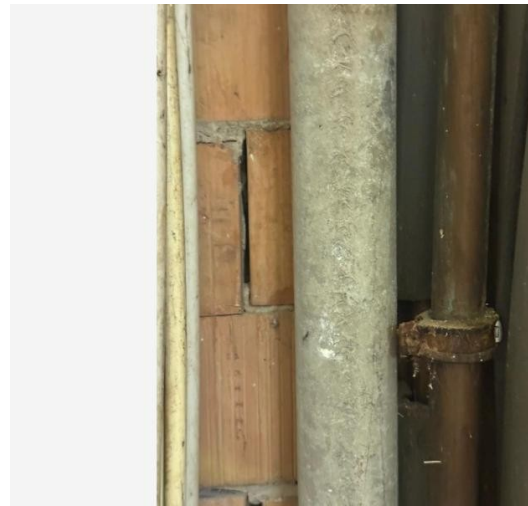
Het asbestmateriaal valt onder de mijlpaal van 2034.

Verwijderen

| Eindbeoordeling materiaalarisico | Laag materiaalarisico en/of verlaagde kans op vezelvrijgave |
| Opmerking | <p>Crodidoliet is een aanname bij gebrek aan staalname.</p> <p>Een staalname kan een andere asbestsoort met zich meebrengen en de risico beoordelig beïnvloeden</p> |

| Toestand van het materiaal | Licht beschadigd, licht verweerd. Intacte calciumsilicaatplaat of materiaal met categorie 3-gebondenheid |

| Beschrijving | asbestcement afvoer ip 2 |
| Asbestmateriaal | Hemelwaterafvoerkanaal |
| Opmerking | <p>dikte is een schatting.</p> <p>Deze ornamenten hebben geen uniforme dikte.</p> <p>de oppervlakte is een beredeneerde schatting , waaraan geen rechten worden verleend.</p> <p>Er werd geen staal genomen omdat deze deel uitmaakt van de gemene delen. schacht</p> |

- Zorg voor een veilig beheer. Vermijd het beschadigen van het asbestmateriaal. Controleer de toestand jaarlijks op wijzigingen.
- Hemelwater dat afspoelt van asbestcement daken of gevels kan asbestdeeltjes bevatten. Gebruik het enkel voor gesloten circuits (bv. spoelen toiletten). Reinig na het vervangen van het dak of de gevel de dakgoten en regenwaterput of -ton om asbesthoudend sediment of slib te verwijderen
- Voer bijkomende staalname(s) uit.

- Eenvoudige handelingen: mag via doe-het-zelf of door werknemer(s) met opleidingsattest eenvoudige handelingen zeer afhankelijk van de bevestiging.

Als dit materiaal verwijderd kan worden zonder het te breken, te beschadigen, dan mag met dit met eenvoudige handelingen.

Vermijd stofvorming en stofverspreiding op elk moment van de werken. Bevochtig of fixeer het materiaal.

Het gebruik van sneldraaiende werktuigen (boormachine, slijpschijf, hogedrukreiniger...) is verboden.

Zorg voor gepaste persoonlijke beschermingsmiddelen: minimaal FFP3-mondmasker (EN 149), wegwerpoverall met kap (minimaal Cat III, type 5/6), wegwerphandschoenen en overschoenen of afspoelbaar schoeisel

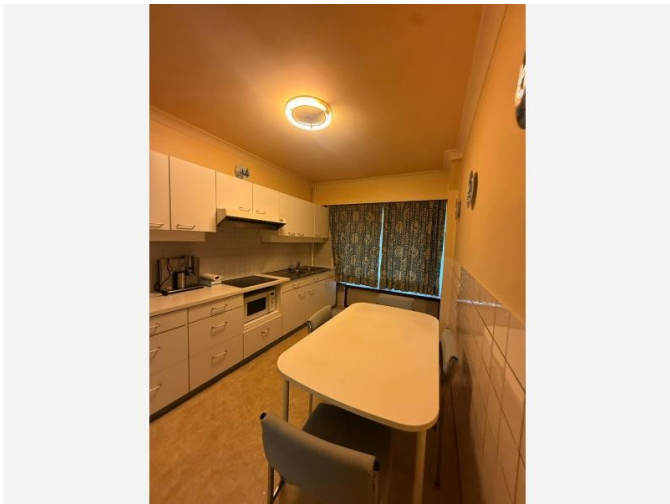
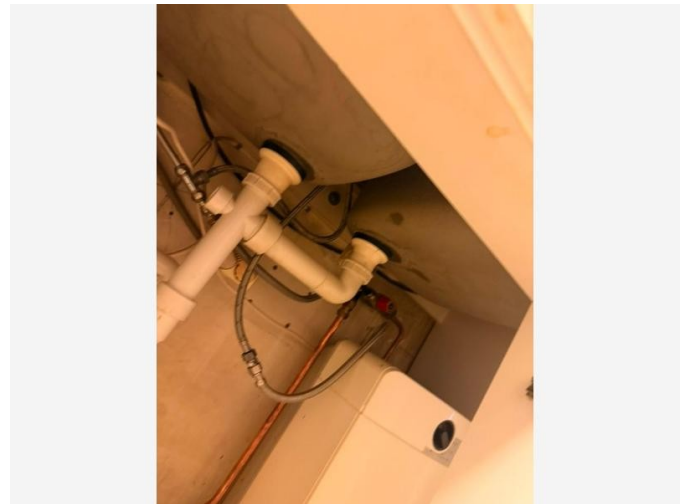
Het asbestmateriaal valt onder de mijlpaal van 2034.

Zorgvuldig beheren

| Eindbeoordeling materiaalarisico | Zeer laag materiaalarisico en/of zeer lage kans op vezelvrijgave |
| Opmerking | <p>onder de spoelbak en dus in de kast</p> <p>chrysotiel is een aanname bij gebrek aan staalname. (bitumen)</p> <p>Een staalname kan een andere asbestsoort met zich meebrengen en de risico beoordelig beïnvloeden</p> |

| Toestand van het materiaal | Licht beschadigd, licht verweerd. Intacte calciumsilicaatplaat of materiaal met categorie 3-gebondenheid |

| Beschrijving | Coating onder spoelbak. |
| Asbestmateriaal | sticker |
| Opmerking | <p>de oppervlakte is een beredeneerde schatting, waaraan geen rechten worden verleend.</p> <p>Er werd om risico op schade reden geen staal genomen. opdrachtgever begrijpt dat daarom moet worden aangenomen dat deze toepassing asbest bevat, tot tegendeel wordt bewezen.</p> |

- Zorg voor een veilig beheer. Vermijd het beschadigen van het asbestmateriaal. Controleer de toestand jaarlijks op wijzigingen.
- Voer bijkomende staalname(s) uit.

- Eenvoudige handelingen: mag via doe-het-zelf of door werknemer(s) met opleidingsattest eenvoudige handelingen spoelbak in zijn geheel afvoeren .

Voer een inspectie uit om te bepalen of sticker asbest bevatten.

Als dit materiaal verwijderd kan worden zonder het te breken, te beschadigen of te verspreiden, dan mag met dit met eenvoudige handelingen.

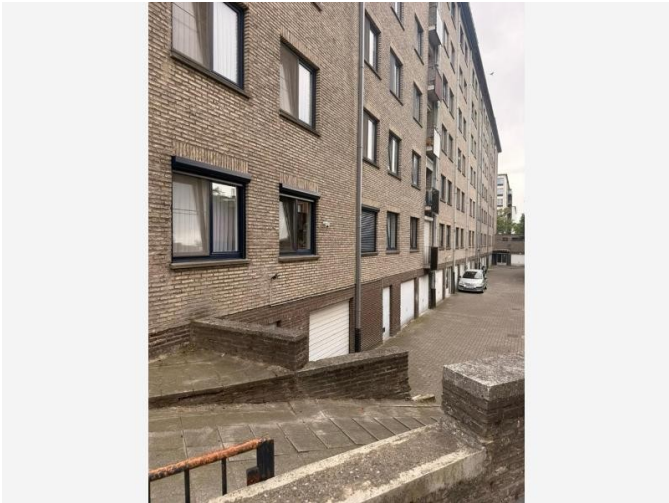
**Reden:** ingesloten tussen dakbedekking en binnenafwerking

**Uitleg van de asbestdeskundige:** langs buiten is de dakbedekking niet te demonteren ( te hoog of genageld)

langs binnen is de binnenafwerking niet te demonteren

er kan zo geen uitspraak worden gedaan over het onderdak, voor zover hier een onderdak aanwezig is, want dat kon niet worden vastgesteld.

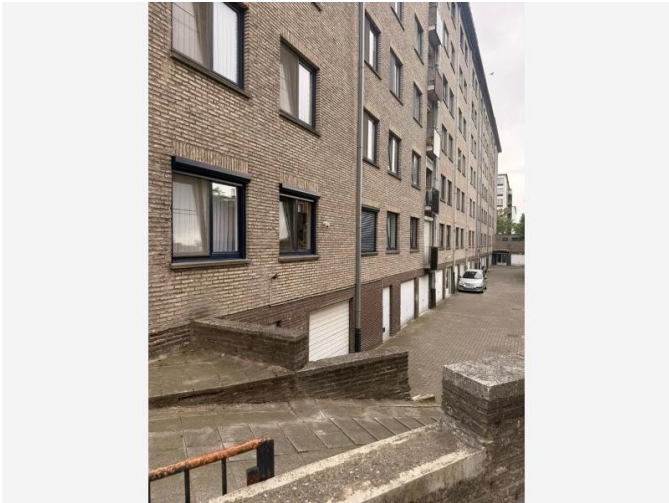
**Reden:** Het te onderzoeken materiaal situeert zich hoger dan 3,50 m te rekenen vanaf een veilige ondergrond

**Uitleg van de asbestdeskundige:** Deze schouw waargenomen, maar is te hoog ( hoger dan 3.5 m ) en kan zo niet worden onderzocht binnen dit standaardonderzoek.

Er kan geen uitspraak worden gedaan over materialen in en aan de schouw.

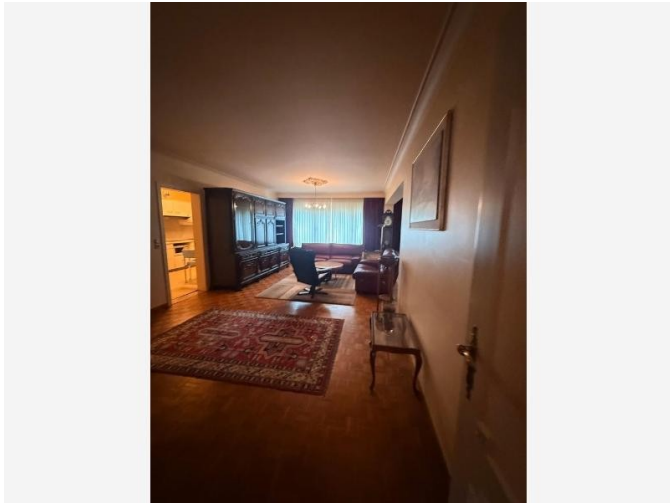
De tapijten en linolium/ Parket vloerbekleding is niet asbest-verdacht. let wel dat hieronder asbest verdachte materialen, ( oa lijm) verscholen kunnen zitten. Dit onderzoek maakt deel uit van destructief onderzoek wat geen deel uitmaakt van deze opdracht.

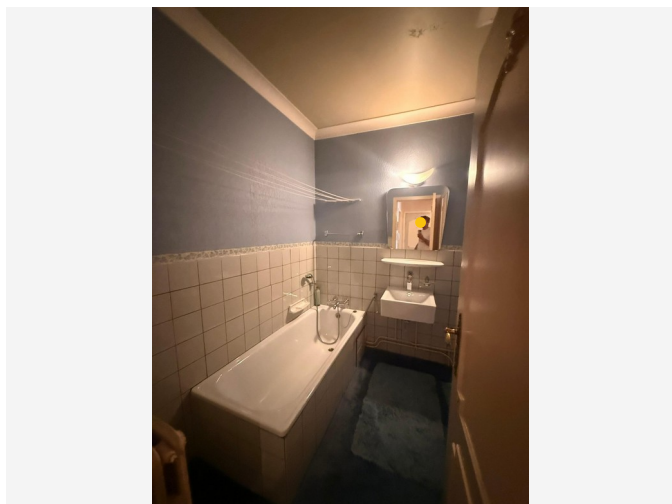
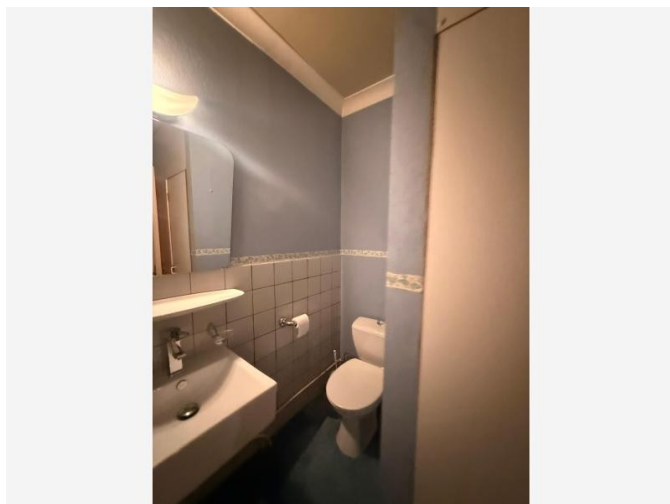
de tegels zijn niet asbest verdacht - let wel dat hierachter asbest verdachte lijm kan zitten.

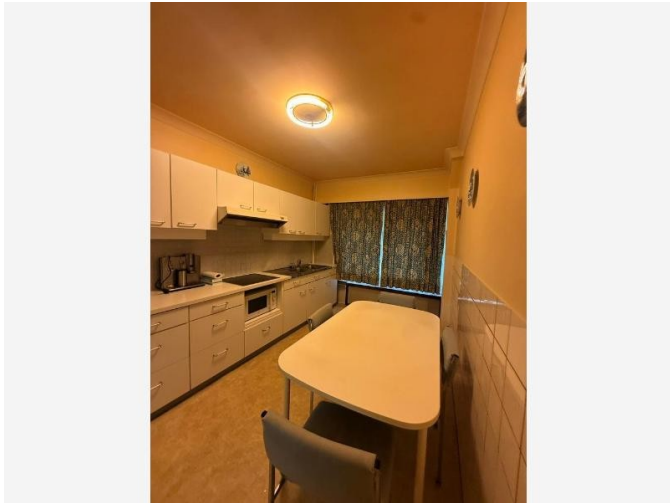
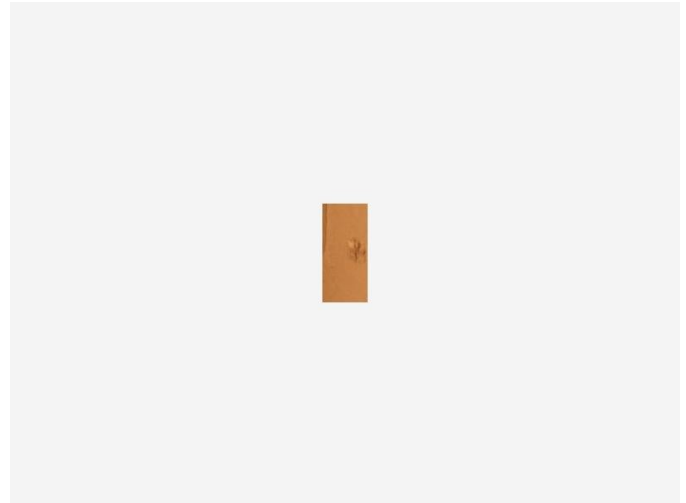
## Fiche 8: pleister op de plafonds ip2

Geen asbest

| # | Type | Referentie | Resultaat |
|---|---|---|---|
| 8.1 | Mengmonster | pleister plaf | Geen asbest |

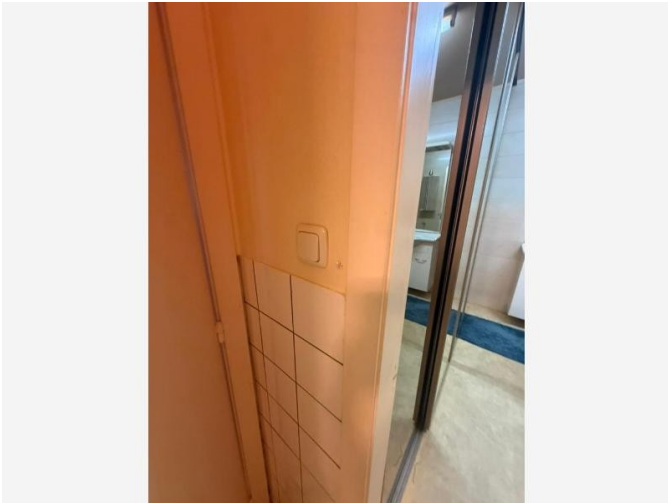
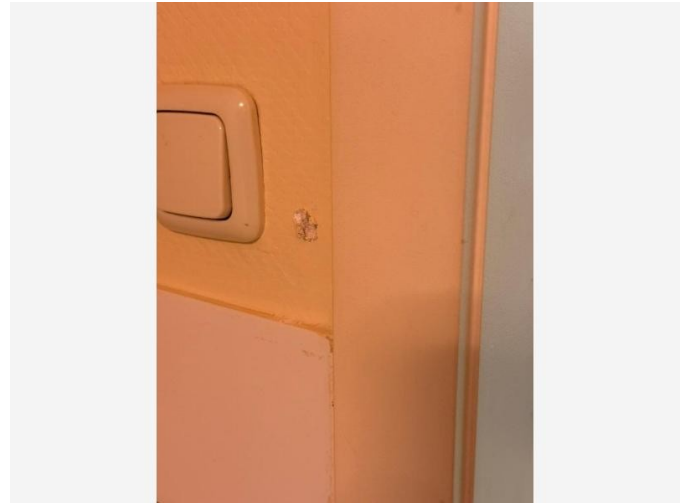
## Fiche 9: pleister op de muren ip2

Geen asbest

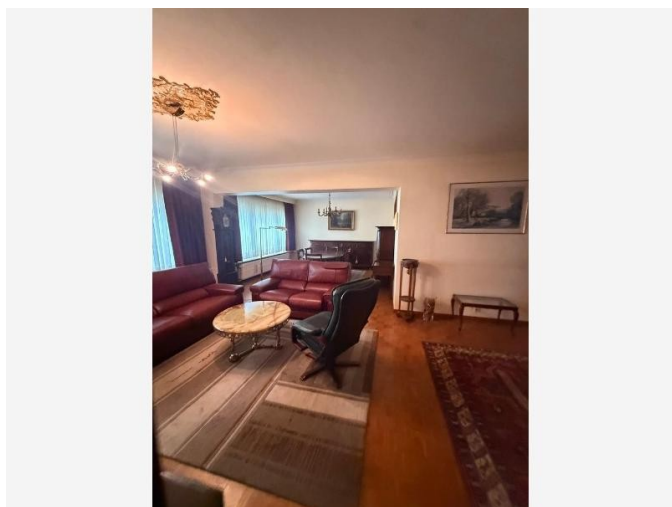
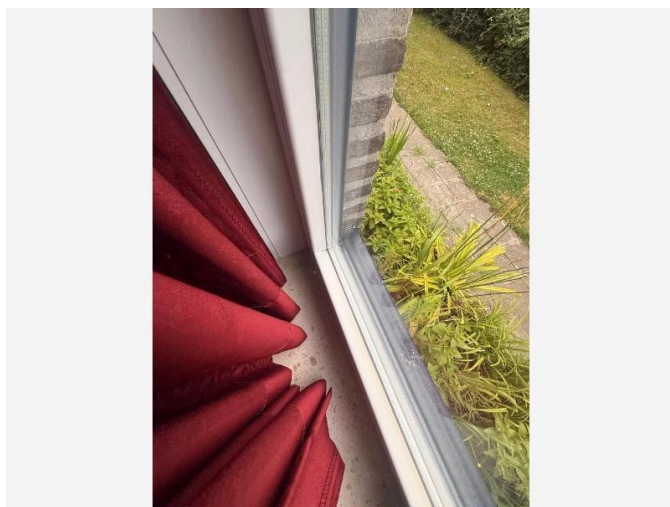
### Fiche 10: ramen met soepele kit ip2

| Beschrijving | Notitie | Terug te vinden op plannen |
|---|---|---|
| Fiche 10: ramen met soepele kit ip2 | Ramen zijn van een recent bouwjaar. kit is soepel en/of met rubbers | - |
