# Asbestinventarisatetest

Galgenhoek 14, 2940 Stabroek

Attestnummer : 20250318-000460.000

Uitgegeven op : 18.03.2025

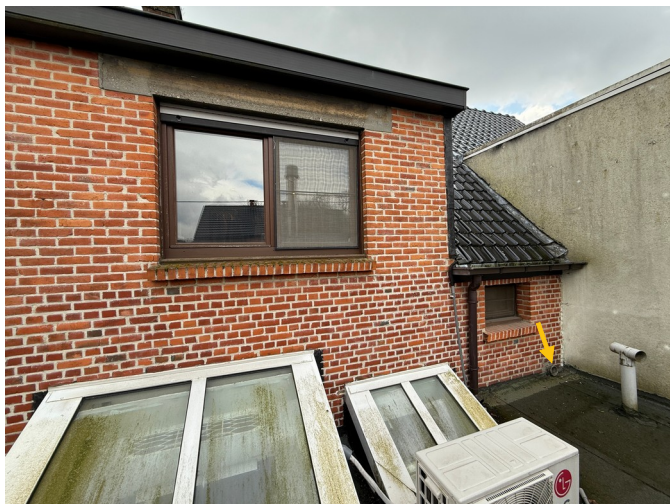
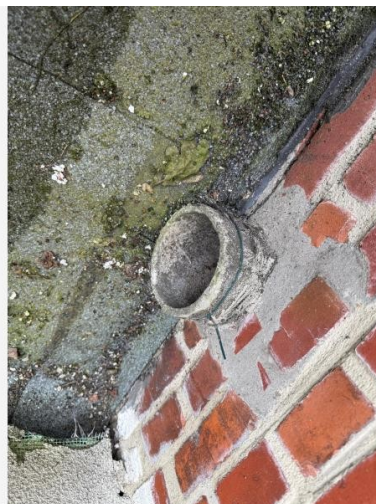
| Eindbeoordeling materiaalarisico | Hoog materiaalarisico en/of hoge kans op vezelvrijgave |
| Opmerking | Aangezien de buis een rechtstreekse verbinding vormt tussen de buiten- en binnenomgeving, is de binnenruimte blootgesteld aan luchtstromingen van buitenaf. Het wordt aanbevolen om deze luchtstroming minstens te onderbreken om mogelijke blootstelling te beperken. |

| Asbestsoort (vezeltype) | Crocidoliet aanwezig |
| Toestand van het materiaal | Matig beschadigd, matig verweerd |

| Beschrijving | Asbestcementbuis |
| Opmerking | De buis bevindt zich in de wasplaats, in de linkerbovenhoek van de achtergevel, en steekt door in de buitengevel. |

**Dringend verwijderen**

- Zorg voor een veilig beheer. Vermijd het beschadigen van het asbestmateriaal. Controleer de toestand jaarlijks op wijzigingen.
- Voer bijkomende staalname(s) uit.

- Eenvoudige handelingen: mag via doe-het-zelf of door werknemer(s) met opleidingsattest eenvoudige handelingen  
Hechtgebonden asbestcement buitentoepassingen mogen in principe worden verwijderd via de methode van de eenvoudige handelingen, op voorwaarde dat de nodige veiligheidsmaatregelen strikt worden nageleefd. De toepassing mag niet beschadigd geraken tijdens de renovatiewerken.
- Eenvoudige handelingen: enkel door erkend asbestverwijderaar  
In dit geval kan overwogen worden om een erkende verwijderaar in te schakelen. De buis is duidelijk stevig verankerd in de volledige dikte van de achtergevel en steekt aan beide zijden uit. Een zorgvuldige, tactische aanpak is vereist om de buis volledig en veilig te kunnen verwijderen.

In dit geval kan overwogen worden om een erkende verwijderaar in te schakelen. De buis is duidelijk stevig verankerd in de volledige dikte van de achtergevel en steekt aan beide zijden uit. Een zorgvuldige, tactische aanpak is vereist om de buis volledig en veilig te kunnen verwijderen.

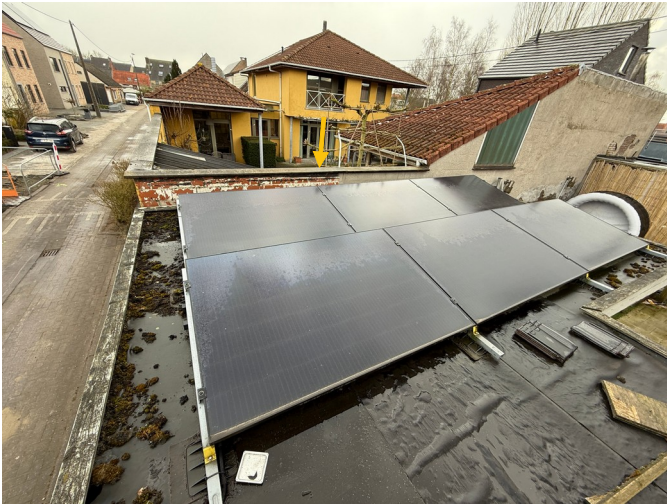
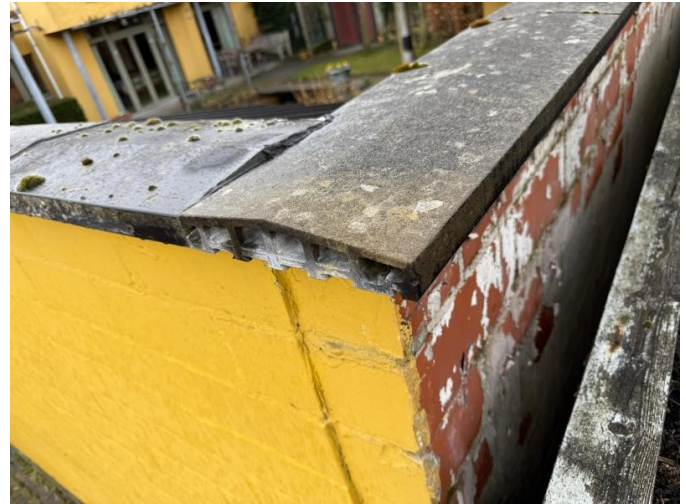
| Eindbeoordeling materiaalisico | Verhoogd materiaalisico en/of verhoogde kans op vezelvrijgave |

| Asbestsoort (vezeltype) | Crocidoliet aanwezig |
| Toestand van het materiaal | Matig beschadigd, matig verweerd |

| Beschrijving | Deksteen - gemene muur |
| Opmerking | De dekstenen die op een vrijstaande scheidingsmuur zijn bevestigd, moeten conform de richtlijnen vastgesteld door OVAM (verduidelijkt in nieuwsbrief 9) worden opgenomen in de attesten van beide aanpalende eigendommen. |

Verwijderen

- Zorg voor een veilig beheer. Vermijd het beschadigen van het asbestmateriaal. Controleer de toestand jaarlijks op wijzigingen.
- Verwijder dit asbestmateriaal zo snel mogelijk. Volg de toestand goed op.
- Voer bijkomende staalname(s) uit.

- Eenvoudige handelingen: mag via doe-het-zelf of door werknemer(s) met opleidingsattest eenvoudige handelingen  
Hectgebonden buitentoepassingen mogen verwijderd worden via de methode van de eenvoudige handelingen, mits de toepassingen niet wordt beschadigd tijdens de verwijderingswerken. Alle veiligheidsmaatregelen opgenomen in de wetgeving moeten hierbij nageleefd worden.

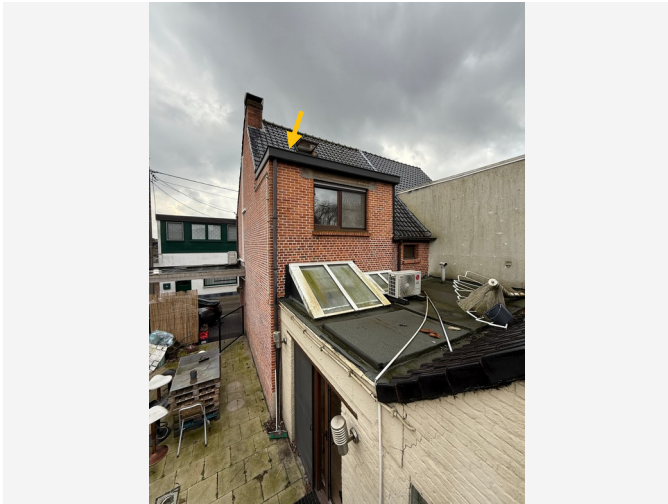
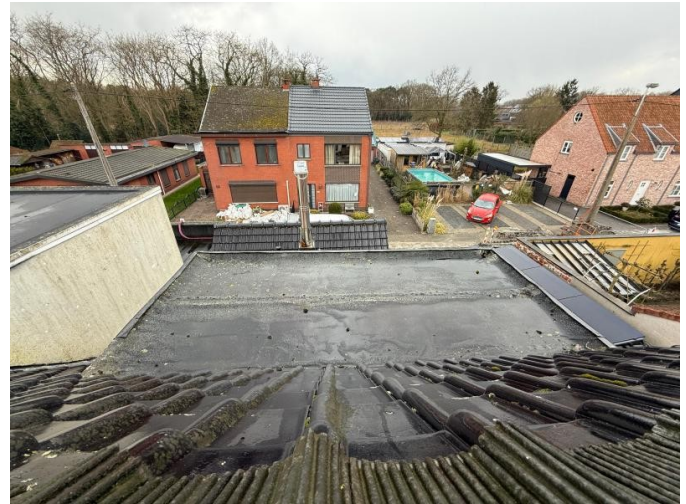
| Eindbeoordeling materiaalisico | Laag materiaalisico en/of verlaagde kans op vezelvrijgave |

| Asbestsoort (vezeltype) | Alleen chrysotiel |
| Toestand van het materiaal | Licht beschadigd, licht verweerd. Intact calciumsilicaatmateriaal of categorie III 'gebondenheid' |

| Beschrijving | Roofing platte daken |
| Opmerking | <p>Er was geen monstername mogelijk, aangezien dit aanleiding zou kunnen geven tot eventuele structurele schade (bv. lekschade). Voor aanvang van renovatiewerken wordt er aangeraden om de toepassing te laten analyseren.</p> <p>Het dak van de keuken is recent bijgeïsoleerd, zoals blijkt uit de aangeleverde factuur. De details van de uitgevoerde werken worden echter niet vermeld. Gezien de aard van de overige werken (binnenafwerking) kan er niet worden afgeleid of de dakisolatie van buitenaf dan wel van binnenuit werd geplaatst. Om deze redenen wordt het platte dak van de keuken (naast de roofinglaag van het kapel) eveneens opgenomen in het verslag.</p> |

Zorgvuldig beheren

- Zorg voor een veilig beheer. Vermijd het beschadigen van het asbestmateriaal. Controleer de toestand jaarlijks op wijzigingen.
- Voer bijkomende staalname(s) uit.

- Eenvoudige handelingen: mag via doe-het-zelf of door werknemer(s) met opleidingsattest eenvoudige handelingen  
Hechtgebonden buitentoepassingen mogen zelf verwijderd worden, mits geen beschadiging van de toepassing en contaminatie van de omgeving kan gegarandeerd worden. Alle maatregelen opgenomen in de wetgeving (Vlarem en codex Welzijn op het Werk) moeten strikt nageleefd worden.
- Eenvoudige handelingen: enkel door erkend asbestverwijderaar  
Aangezien het niet altijd mogelijk is om een roofing laag te verwijderen zonder schade te berokken, wordt er in dat geval aangeraden om een erkende verwijderaar in te schakelen.

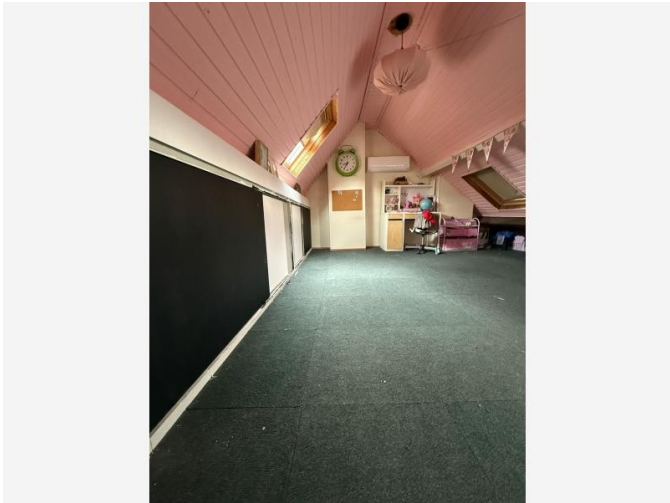
De muren zijn afgewerkt met platen. De eventueel aanwezige materialen achter deze platen konden niet onderzocht worden binnen de grenzen van het niet-destructieve onderzoek.

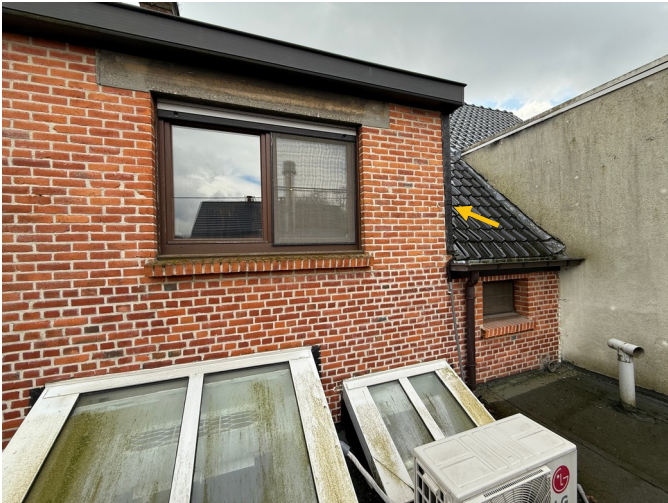
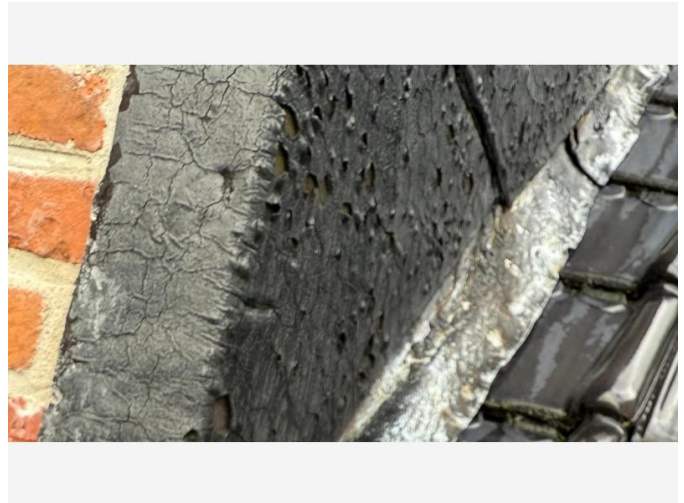
## Fiche 7: Bitumen zijgevel kapel

Geen asbest

| # | Type | Referentie | Resultaat |
|---|---|---|---|
| 7.1 | Puntmonster | 120325004 | Geen asbest |

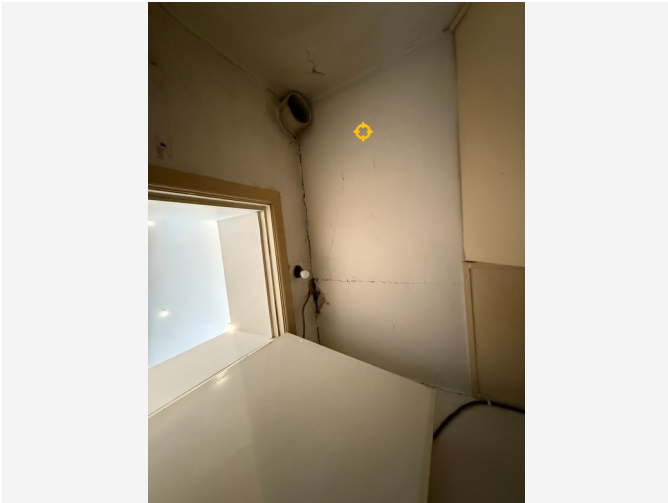
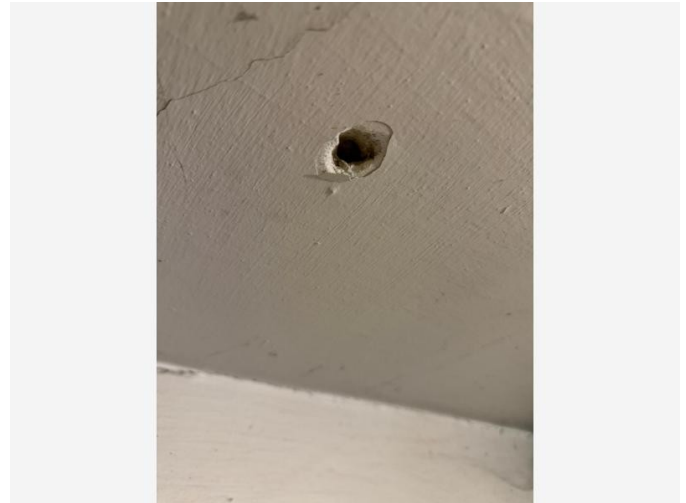
## Fiche 8: Pleisterwerk - plafond

Geen asbest

| # | Type | Referentie | Resultaat |
|---|---|---|---|
| 8.1 | Mengmonster | 120325002 | Geen asbest |

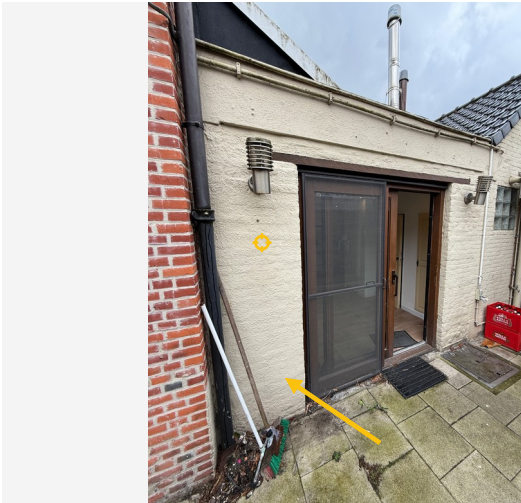
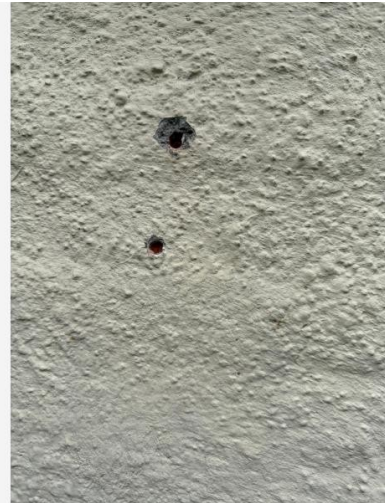
## Fiche 9: Crepi

Geen asbest

| # | Type | Referentie | Resultaat |
|---|---|---|---|
| 9.1 | Puntmonster | 120325003 | Geen asbest |

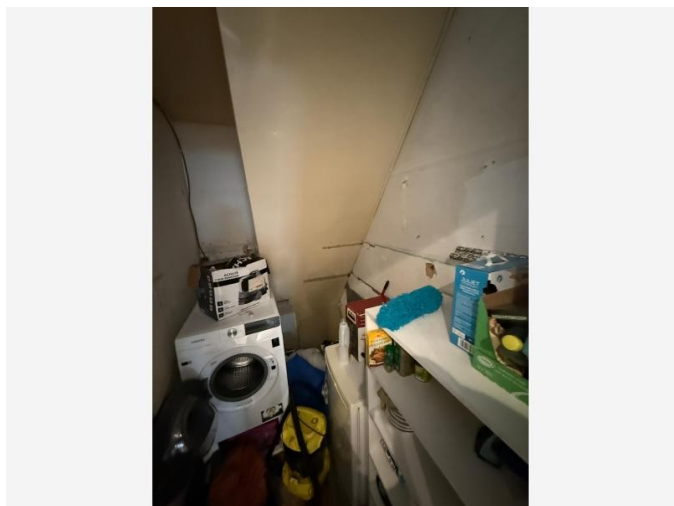
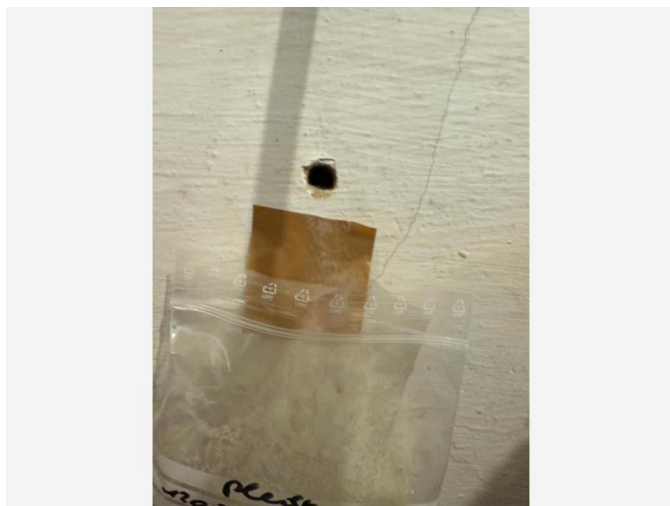
## Fiche 10: Pleisterwerk - muren

Geen asbest

| # | Type | Referentie | Resultaat |
|---|---|---|---|
| 10.1 | Mengmonster | 120325001 | Geen asbest |
