# Asbestinventarisatietest

Linksestraat 157, 2048 Bellingen

Attestnummer : 20251128-000028.000

**Niet-asbestveilig**

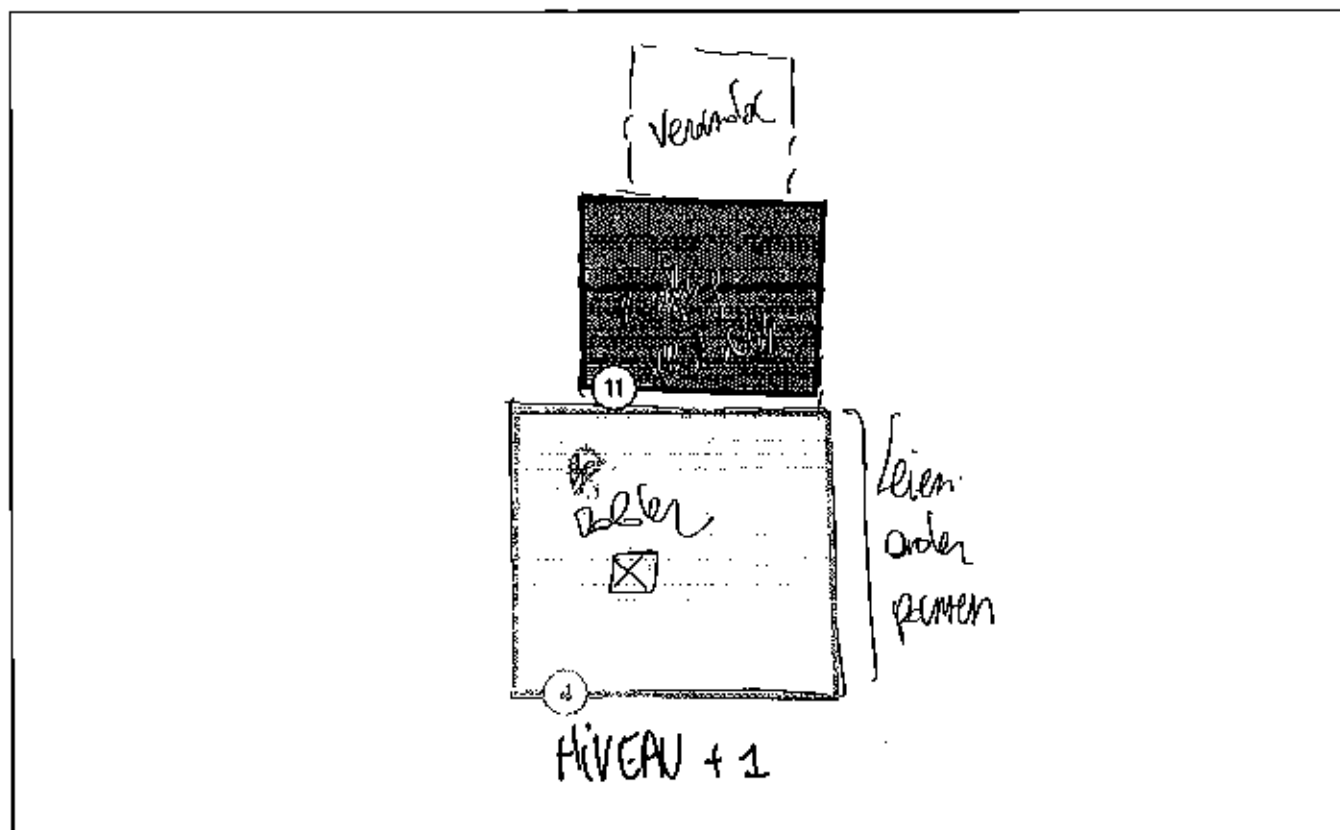
## Plan 2.2: - Niveau +1

Beschrijving	Type	Actie
4. Overzetskak (pannen) met daaronder asbesthoudende leien	Asbestmateriaal	Asbestvrij dakpannen
4.1 Code: 3   PS   Lelen	Puntmonster	-
11. Plat dak   Roofing toplaag vernieuwd	Geen asbest	-

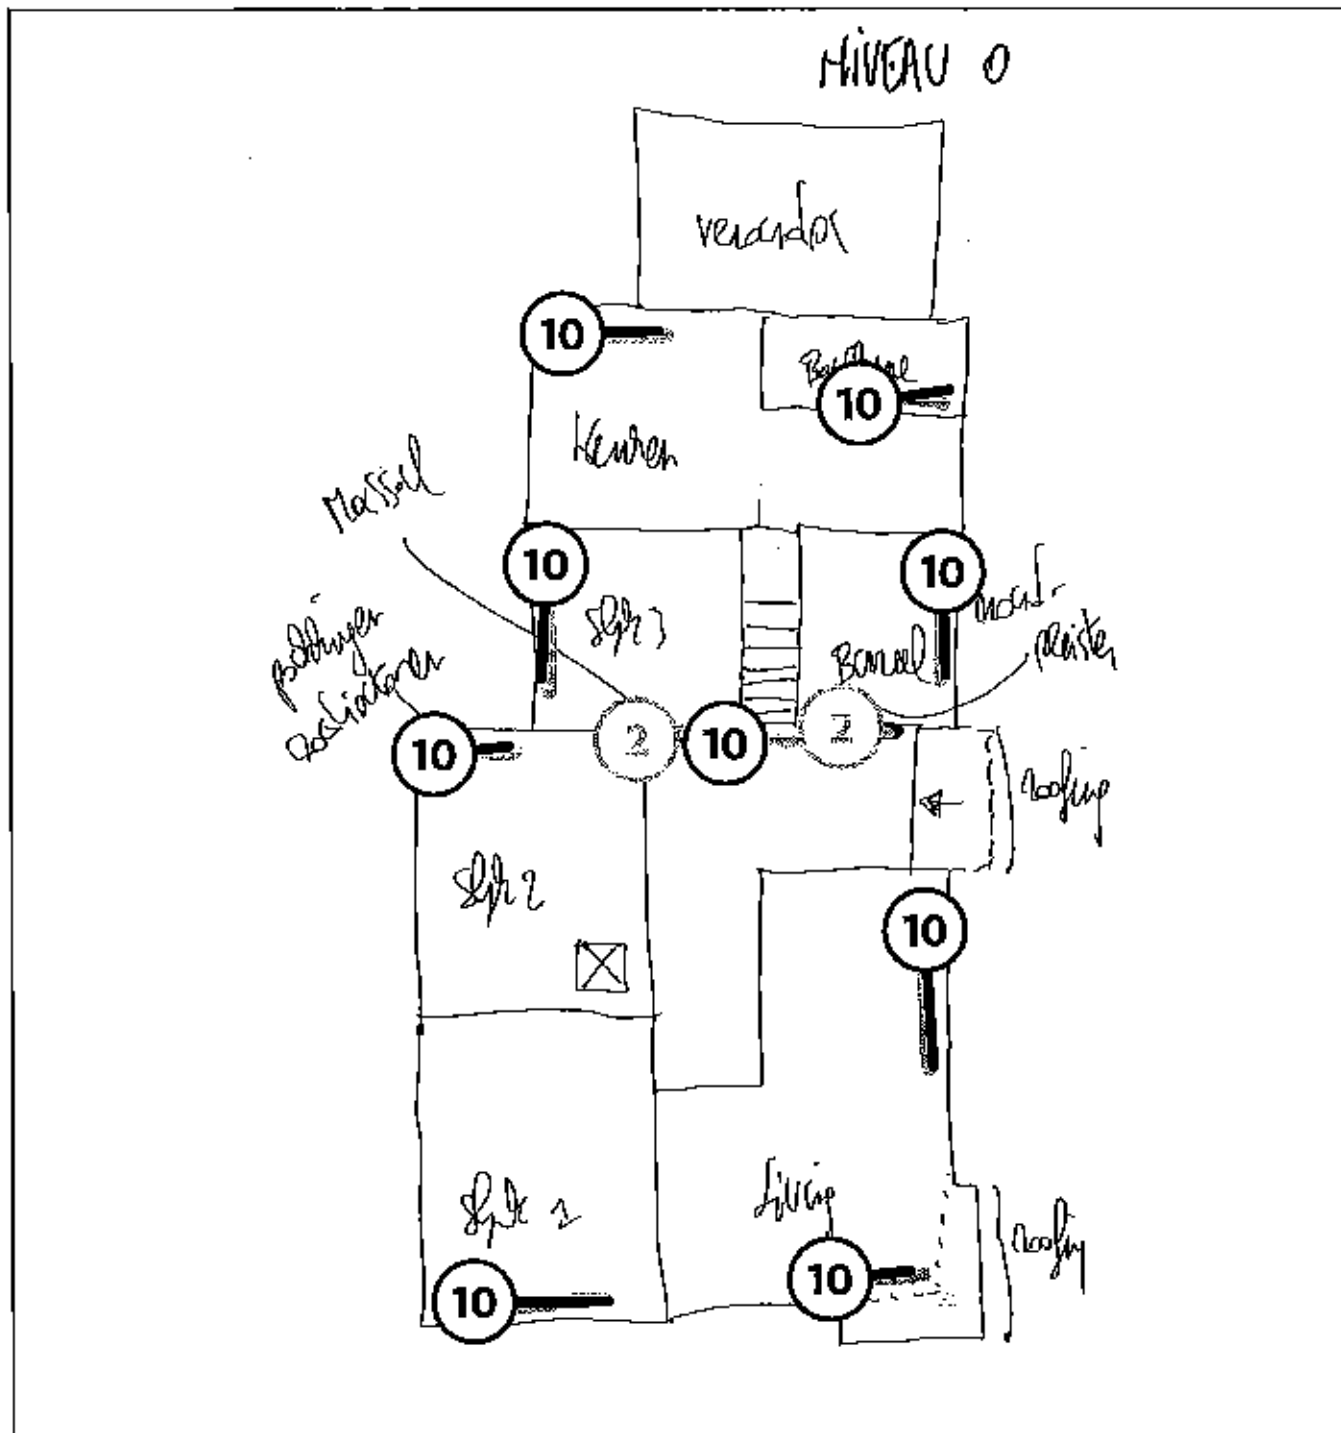
# Plan 2.4: - Niveau 0

Beschrijving	Type	Actie
2. Massal   Deurdorpels	Asbestmateriaal	Zorgvuldig behandelen

10. Pakkingen aan radiatoren	Advies	-
------------------------------	--------	---

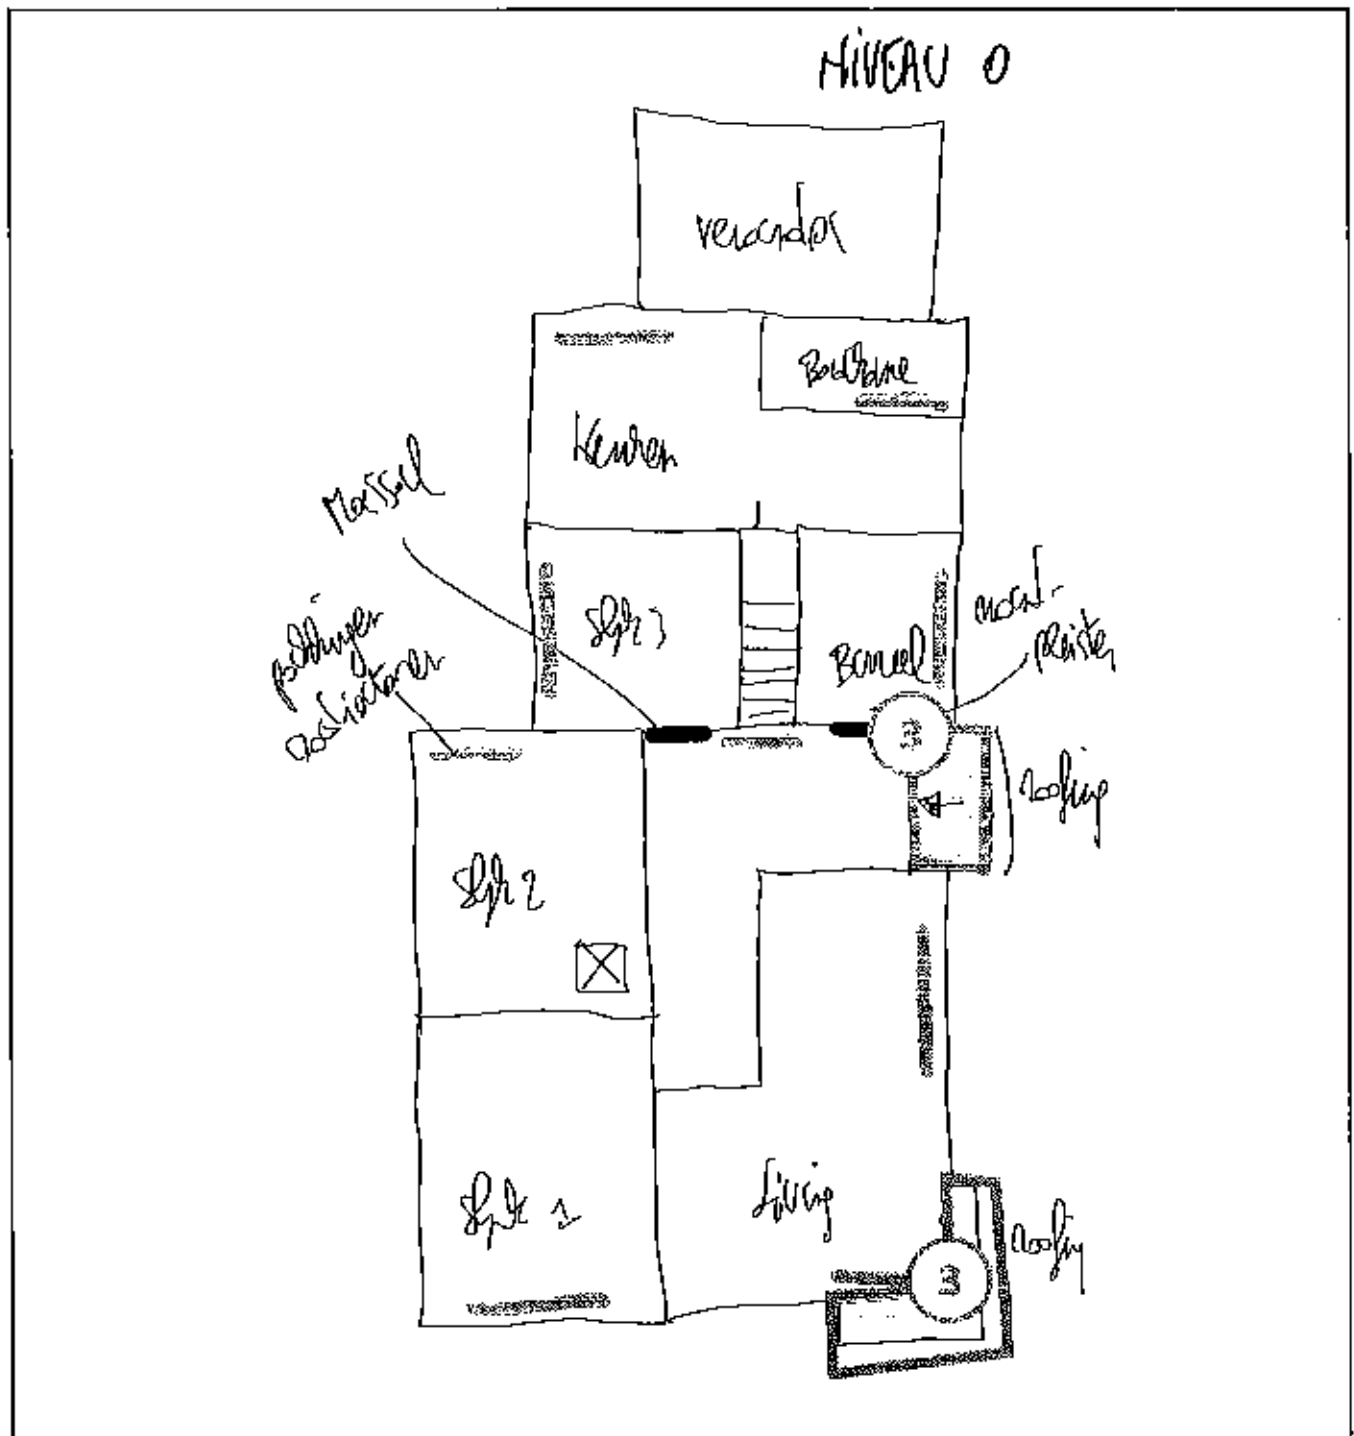
## Plan 2.5: - Niveau 0

Beschrijving	Type	Actie
3. Roofing op erker vooraan en portaal inkomdeur	Asbestmateriaal	Verwijderen

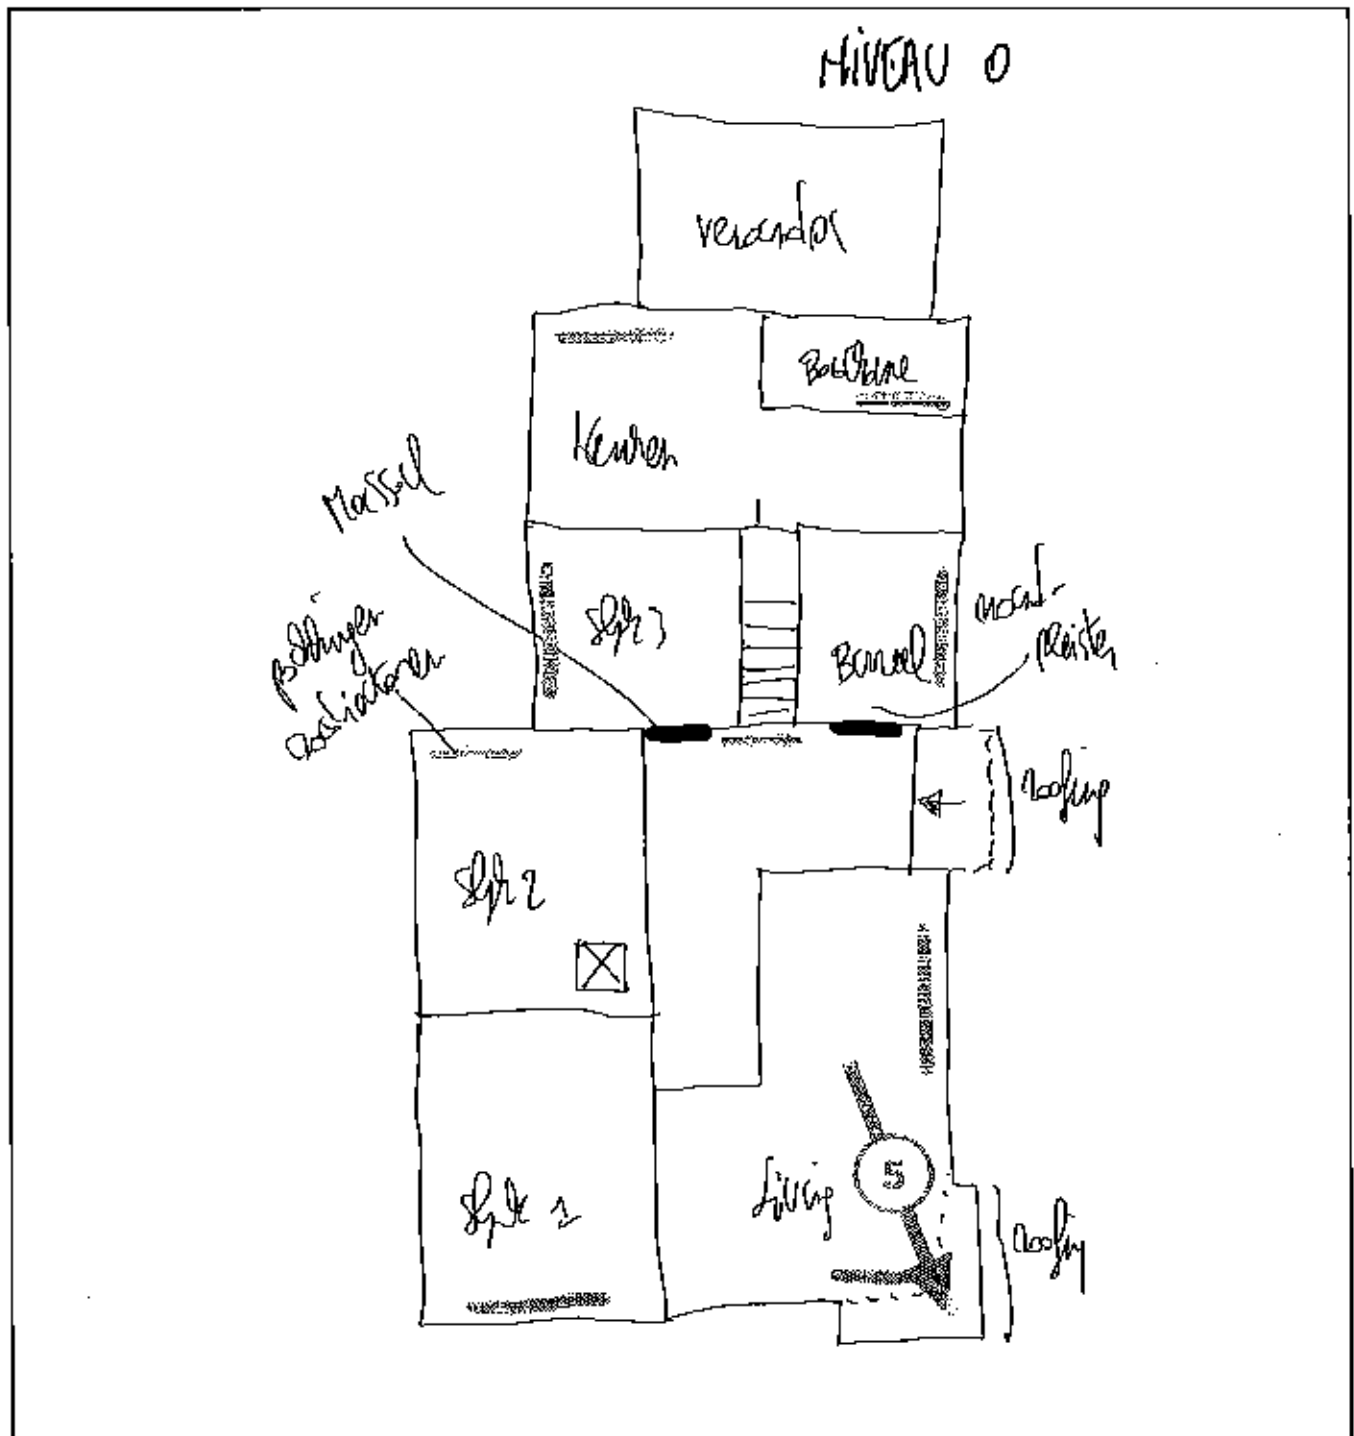
# Plan 2.7: - Niveau 0

Beschrijving	Type	Actie
5, Steunpaal uit asbestcement In het raam van de living is asbestverdacht	Asbestmateriaal

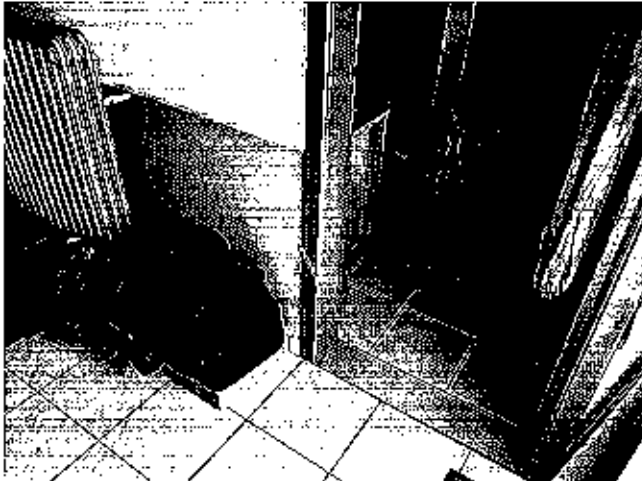
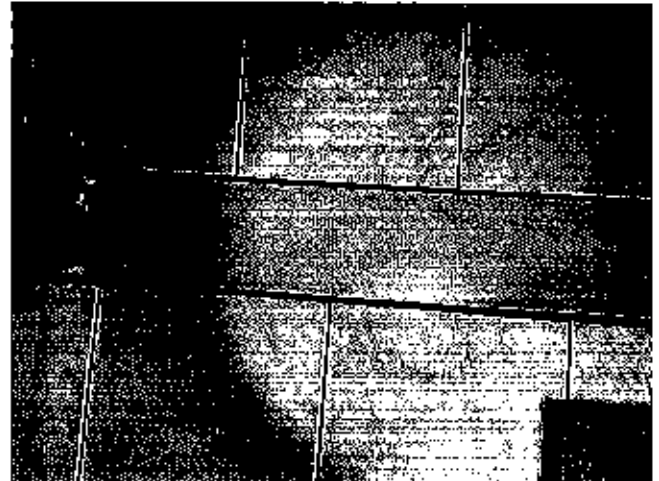
Laag materiaalrisico en/of verlaagde kans op vezelvrijgave

<b>Gebondenheid</b>	Categorie I: hechtgebonden In oorsprong
<b>Asbestsoort (vezeltype)</b>	Alleen chrysotiel
<b>Asbestconcentratie</b>	Laag (< 50%)
<b>Afschermingsgraad van het gehele materiaal</b>	Geheel of deels (ook) vrij aan de binnenlucht
<b>Toestand van het materiaal</b>	Licht beschadigd, licht verweerd. Intact calciumsilicaatmateriaal of categorie III 'gebondenheid'

Beschrijving	Massal   Deurorpels
Omgeving	Binnen
Primaire drager	Wandopening verticaal raam, deur, ...)
Asbestmateriaal	Plaat, paneel, tablet - Type Massal
Bindmiddel van asbestmateriaal	Cement
Gebondenheid op basis van bindmiddel	Hecht
Hoeveelheid (oppervlakte - dikte - aantal)	• 0,52 m <sup>2</sup> - 2,00 cm - 1 stuk
Totaal volume	0,01 m <sup>3</sup>
Eenvoudig bereikbaar	Ja
Bevestigingswijze	• Verlijmd, ingegoten, versmeerd
Identificatiemethode	De asbestdeskundige beoordeelt het materiaal als asbestverdacht en dus asbesthoudend, en dit zonder monstername.  Motivatie: De monstername brengt andere schade aan dan schade die inherent is aan de monstername.
Destructieve handeling voor identificatie	Nee
Opmerking	Massal is een asbesthoudend materiaal en kan terug te vinden zijn als venstertabletten, deurorpels bij binnendeuren, afwerking rond schouwen in kamers, etc. Controleer steeds grondig op alle aanwezige toepassingen bij verwijdering.  De hoeveelheid is een zo nauwkeurig mogelijke opmeting en kan afwijken van de werkelijke toestand. De geraamde totale oppervlakte of hoeveelheid (indien van toepassing) wordt weergegeven, niet het aantal stuks. Aanduidingen op de constructieplannen vormen louter een indicatie waar deze toepassing (onder meer) aanwezig is of kan zijn, de aanduidingen zijn niet limitatief. Aan de gegeven informatie kunnen geen rechten worden ontleend.

Het asbestmateriaal valt onder de mijlpaal van 2040.

- Zorg voor een veilig beheer. Vermijd het beschadigen van het asbestmateriaal. Controleer de toestand jaarlijks op wijzigingen.
- Voer bijkomende staalname(s) uit.

- Eenvoudige handelingen: mag via doe-het-zelf of door werknemers met opleidingsattest eenvoudige handelingen  
Om een asbestveilig asbestattest te bekommen volstaat het momenteel om massal veilig en zorgvuldig te beheren.

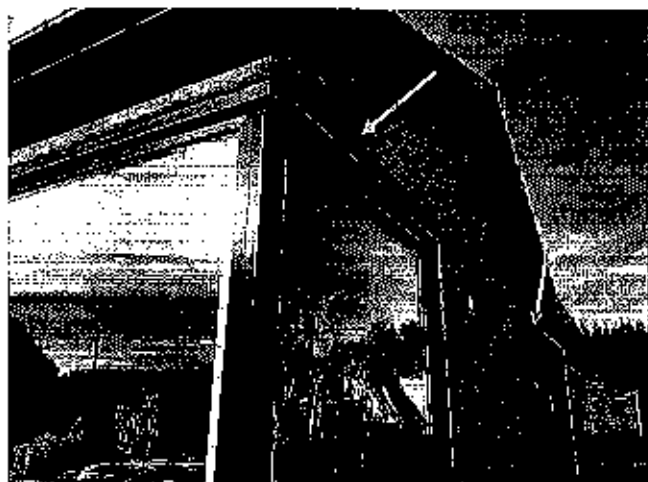
## Fiche 3: Roofing op erker vooraan en portaal inkomdeur

Laag materiaalrisico en/of verlaagde kans op vezelvrijgave

<b>Gebondenheid</b>	Categorie I: hechtgebonden in oorsprong
<b>Asbestsoort (vezeltype)</b>	Alleen chrysotiel
<b>Asbestconcentratie</b>	Laag (< 50%)
<b>Af schermingsgraad van het gehele materiaal</b>	Geheel of deels vrij aan de buitenlucht
<b>Toestand van het materiaal</b>	Licht beschadigd, licht verweerd. Intact calciumsilicaatmateriaal of categorie III 'gebondenheid'

Beschrijving	Roofing op erker vooraan en portaal inkomdeur
Omgeving	Buiten
Primaire drager	Plat dak
Asbestmateriaal	Dak- en gevelbekleding - Roofing
Blindmiddel van asbestmateriaal	Bitumen (roofing, teer, asfalt)
Gebondenheid op basis van blindmiddel	Hecht
Hoeveelheid oppervlakte - aantal	• 4,30 m <sup>2</sup> - 1 stuk
Totale oppervlakte	4,30 m <sup>2</sup>
Eenvoudig bereikbaar	Ja
Bevestigingswijze	• Verlijmd, ingegoten, versmeerd
Identificatiemethode	De asbestdeskundige beoordeelt het materiaal als asbestverdacht en dus asbesthoudend, en dit zonder monstername.  Motivatie: De monstername brengt andere schade aan dan schade die inherent is aan de monstername.
Destructieve handeling voor identificatie	Nee
Opmerking	De roofing of onderliggende bitumenlaag is asbestverdacht en veilig te beheren.

Het asbestmateriaal valt onder de mijlpaal van 2040.

- Zorg voor een veilig beheer. Vermijd het beschadigen van het asbestmateriaal. Controleer de toestand jaarlijks op wijzigingen.
- Voer bijkomende staalname(s) uit.

- Eenvoudige handelingen: mag via doe-het-zelf of door werknemers) met opleidingsattest eenvoudige handelingen  
Deze toepassing kan door een aannemer die over een opleidingsattest eenvoudige handelingen beschikt of door een particulier (doe-het-zelf), verwijderd worden indien er geen verhoogd risico op vrijgave van asbestvezels (max. concentratie 0,01 vezels/cm<sup>3</sup> - CODEX Art. VI.3-54) ontstaat en de toepassing voorafgaand wordt gefixeerd/bevochtigd; de individuele elementen zonder machinale werktuigen (boormachine, slijpschijf, hogedrukreiniger,...) en zonder breken of gooien een voor een losgemaakt worden; en ten slotte dubbel en luchtdicht verpakt weggevoerd worden naar een erkend afvalpunt (recyclagepark).

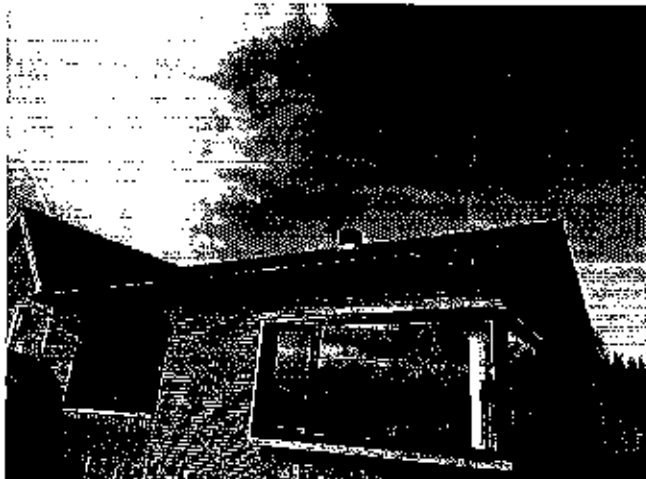
## Fiche 8: Binnenkant van de schouw(en) en ventilatiekanalen niet inspecteerbaar

Het betreft hier een opdracht asbestinventarisatie met een niet-destructief onderzoek. Dit wil zeggen: visueel/audtief, losse of licht gekemde materialen opheffen, monsternamen met inherente schade.
