# Asbestinventarisatetest

Ardooisesteenweg 165/2, 8800 Roeselare

Attestnummer : 20251024-000028.000

Uitgegeven op : 24.10.2025

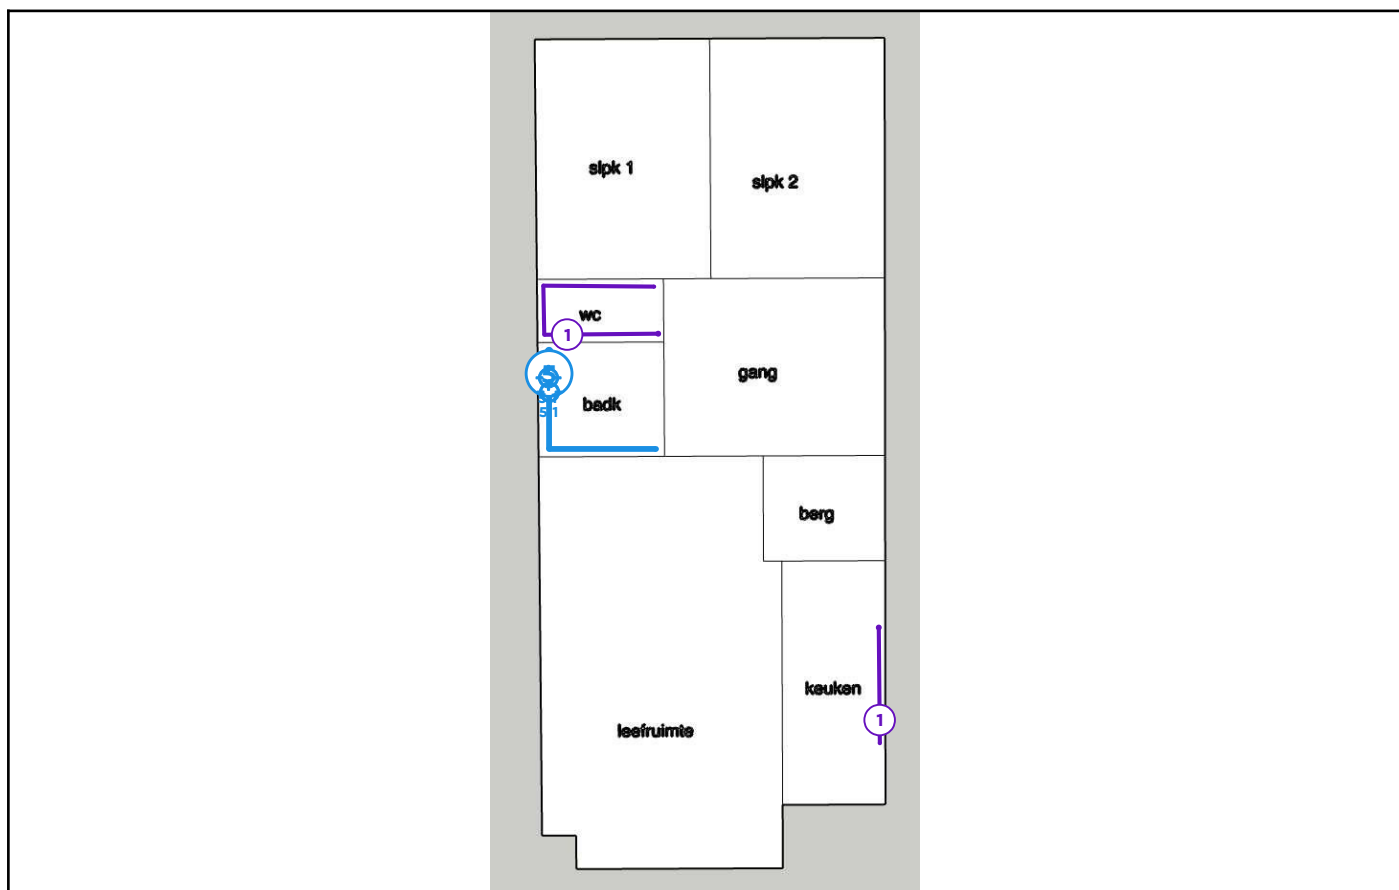
## Plan 1.3: plan wandtegels

Beschrijving	Type	Actie
1. lijmlaag achter muurtegels (niet zichtbaar)	Advies	-
5. tegellijm muurtegels badkamer	Geen asbest	-
5.1 Code: MS03	Mengmonster	-

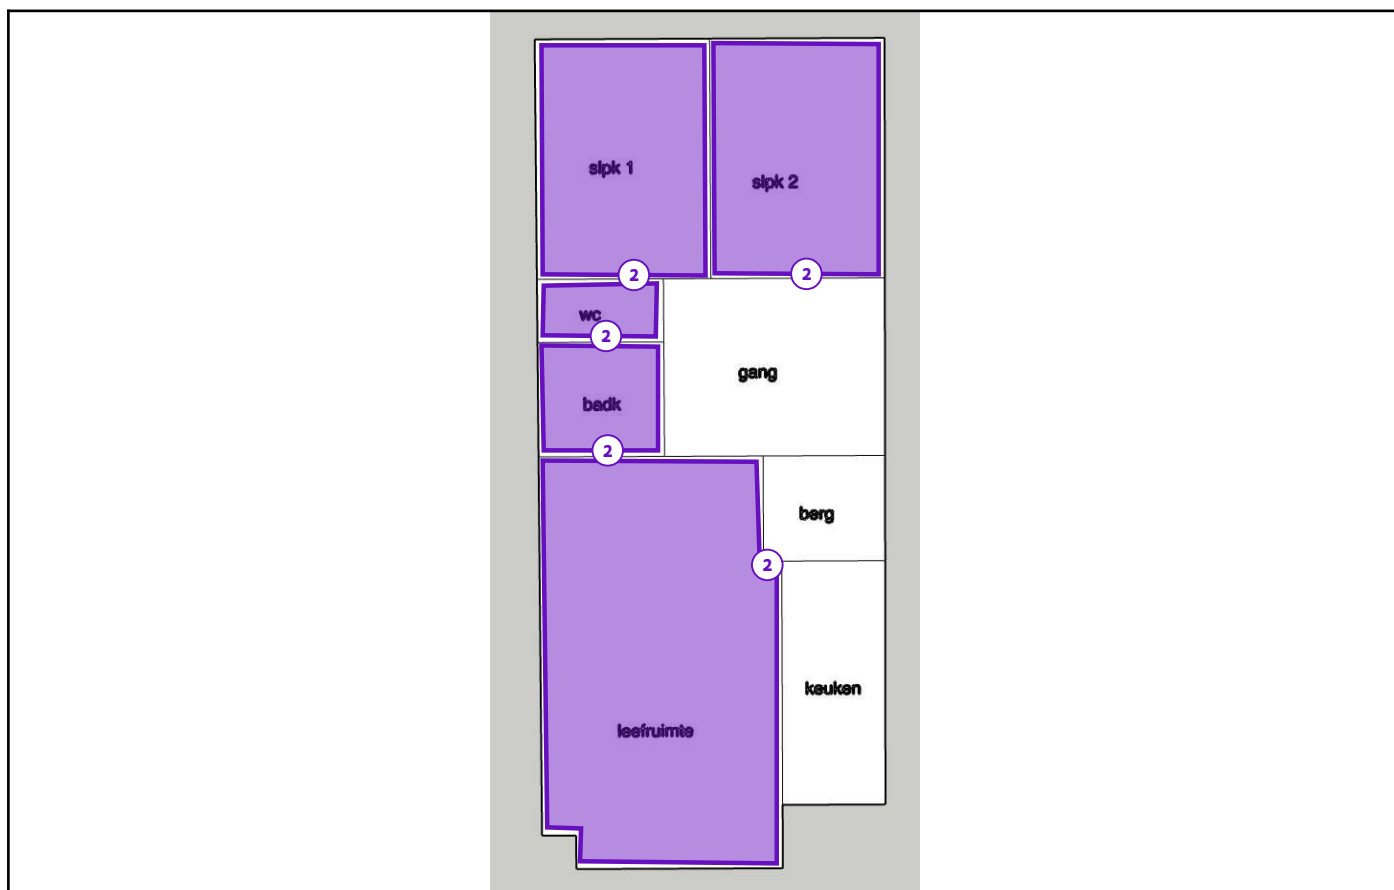
## Plan 1.4: grondplan appartement

Beschrijving	Type	Actie
2. vloerzeil (niet verdacht)	Advies	-

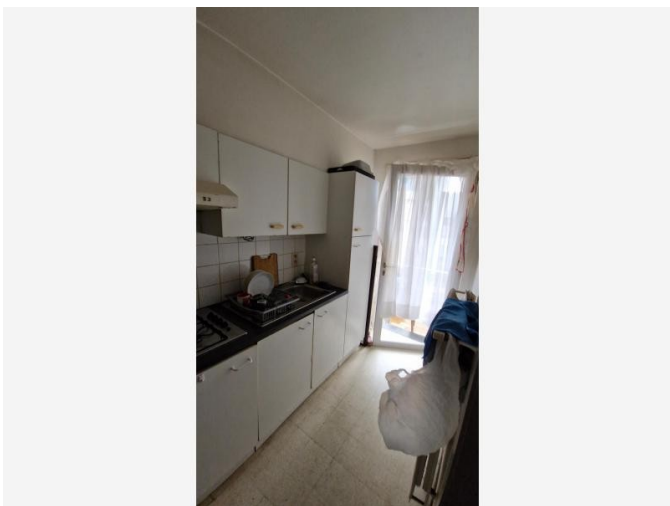
In de lijm die werd gebruikt achter de muurtegels in de keuken en toilet zit er misschien asbesthoudend materiaal.

Geen staalname genomen omdat we hier geen destructief onderzoek deden.

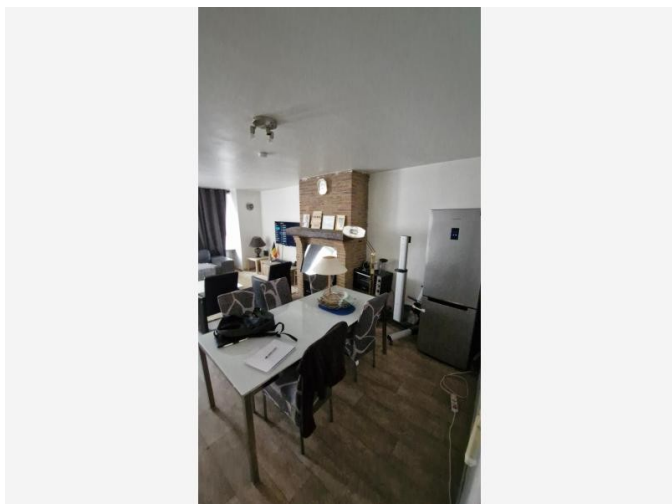
Het vloerzeil in d eleefruimte,toilet, badkamer en beide slaapamers is niet asbestverdacht.

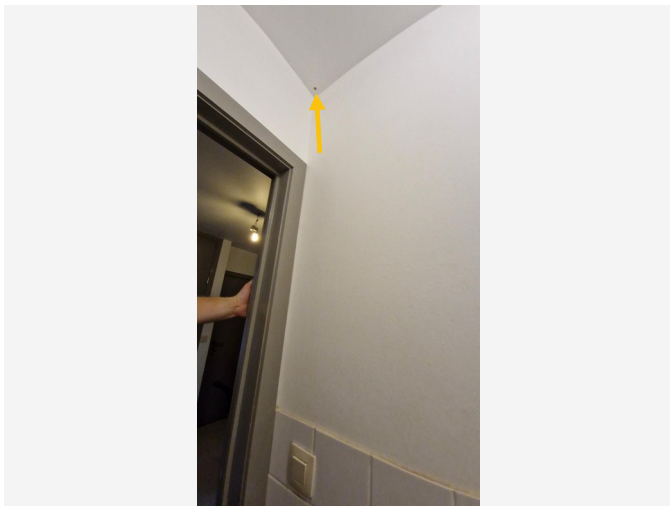
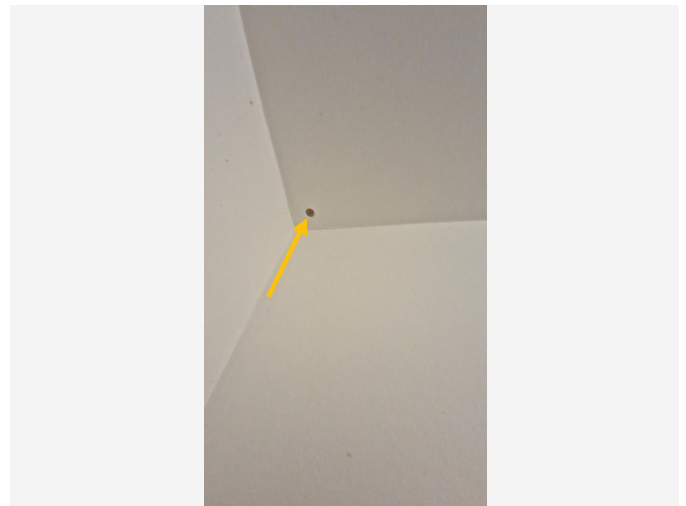
## Fiche 3: pleisterwerk plafond

### Conclusie

Geen asbest

#	Type	Referentie	Resultaat
3.1	Mengmonster	MS02	Geen asbest

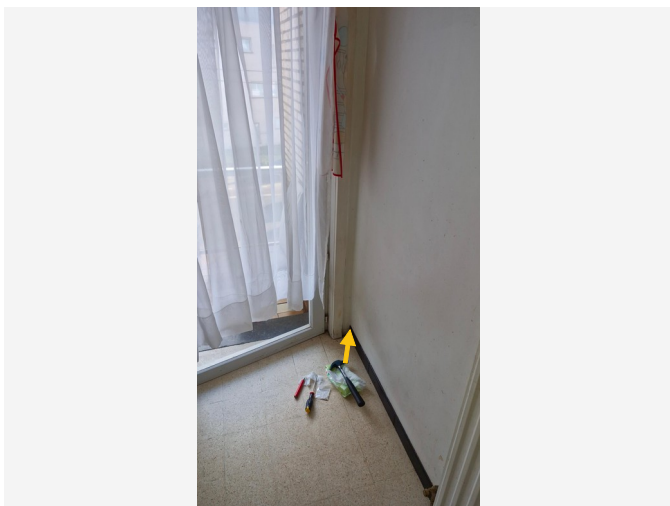
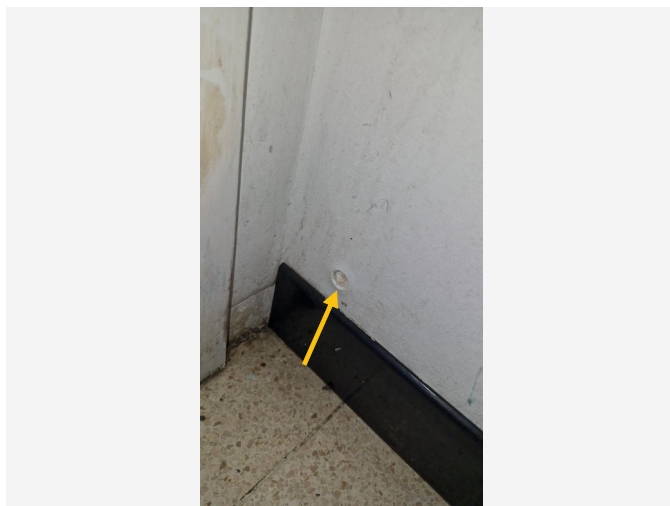
## Conclusie

Geen asbest

#	Type	Referentie	Resultaat
4.1	Mengmonster	MS01	Geen asbest

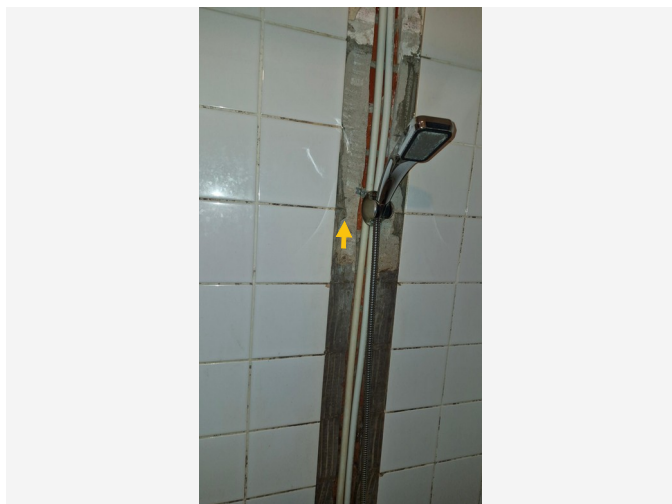
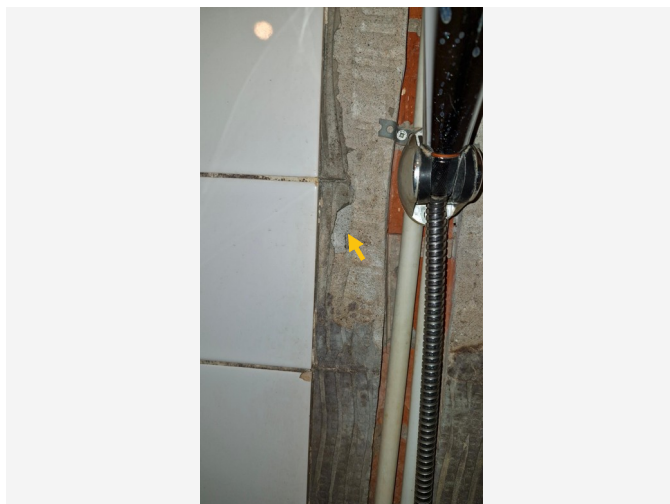
## Conclusie

Geen asbest

#	Type	Referentie	Resultaat
5.1	Mengmonster	MS03	Geen asbest
