Asbestinventarisatetest

Blinde-Rodenbachstraat 104, 8800 Roeselare

Attestnummer : 20250521-000412.000

Zone 1: Hoofdgebouw

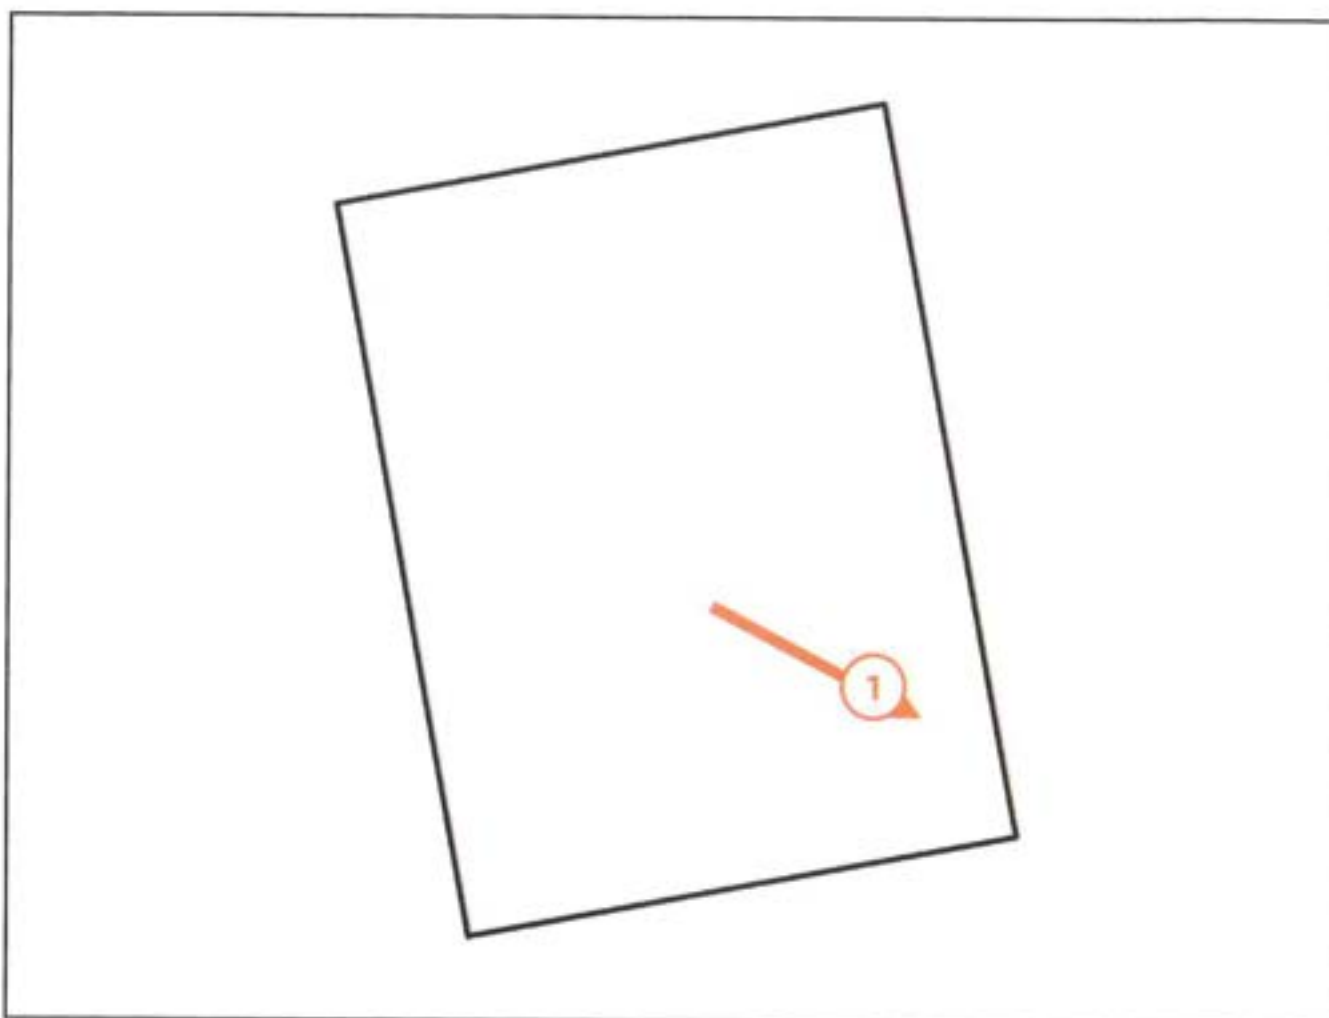
Plan 1.5: zolder

Beschrijving	Type	Actie
1. koker zolder	Asbestmateriaal	Verwijderen

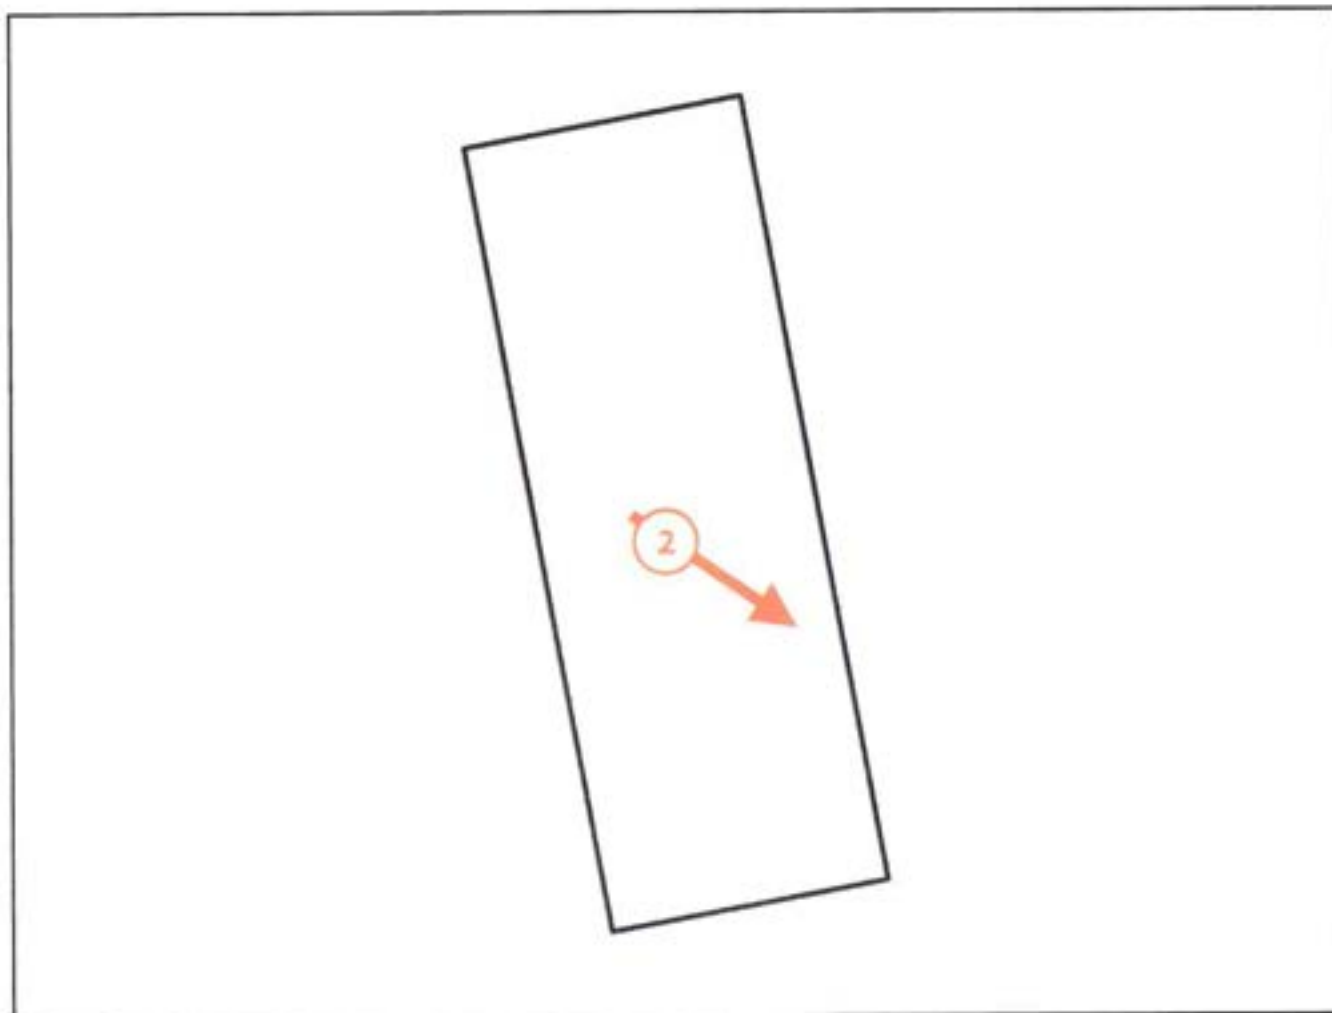
Plan 2.1: garage plan

Beschrijving	Type	Actie
2. Koker garage	Asbestmateriaal	Maatregelen nemen

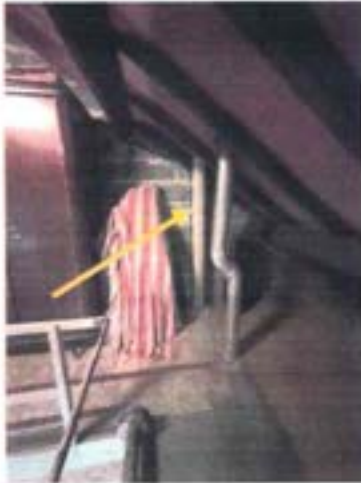
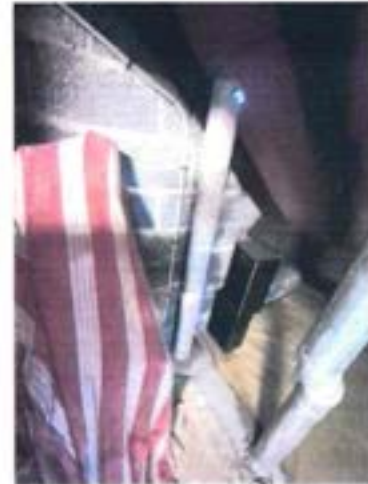
Het asbestmateriaal valt onder de mijlpaal van 2040.

Verwijderen

Verhoogd materiaalrisico en/of verhoogde kans op vezelvrijgave

Beschrijving	koker zolder
Omgeving	Binnen
Primaire drager	Fundering-draagstructuur (horizontaal, verticaal)
Asbestmateriaal	Buis, koker, leiding, pijp, doorvoer
Bindmiddel van asbestmateriaal	Cement
Gebondenheid op basis van bindmiddel	Hecht
Hoeveelheid (lengte - omtrek - dikte - aantal)	• 1,50 m - 30,00 cm - 2,00 cm - 1 stuk
Totaal volume	0,009 m ³
Eenvoudig bereikbaar	Ja
Bevestigingswijze	• Verlijmd, ingegoten, versmeerd
Identificatiemethode	Vaststelling zonder monsternamen
Destructieve handeling voor identificatie	Nee

- Zorg voor een veilig beheer. Vermijd het beschadigen van het asbestmateriaal. Controleer de toestand jaarlijks op wijzigingen.

- Eenvoudige handelingen: mag via doe-het-zelf of door werknemers (s) met opleidingsattest eenvoudige handelingen
De koker is vastgezet met mortel. Bij het wegkappen van de mortel wordt de koker eenvoudig bereikbaar.

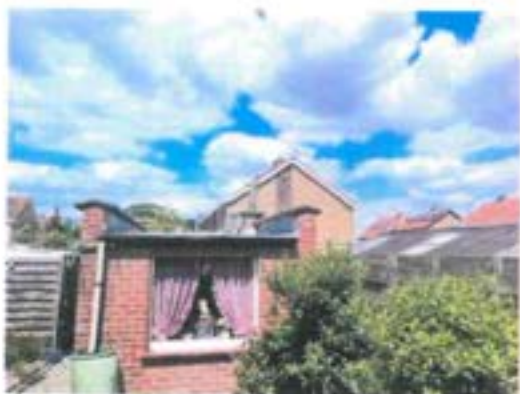
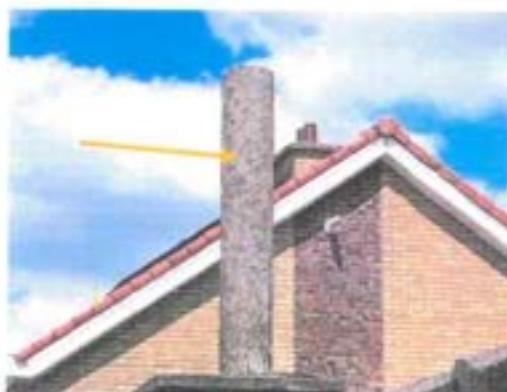
Het asbestmateriaal valt onder de mijlpaal van 2040.

Maatregelen nemen

Eindbeoordeling materiaalrisico: Verhoogd materiaalrisico en/of verhoogde kans op vezelvrijgave

Beschrijving	Koker garage
Omgeving	Buiten
Primaire drager	Plat dak
Asbestmateriaal	Buis, koker, leiding, pijp, doorvoer
Bindmiddel van asbestmateriaal	Cement
Gebondenheid op basis van bindmiddel	Hecht
Hoeveelheid (lengte - omtrek - dikte - aantal)	<ul style="list-style-type: none">• 1,00 m - 30,00 cm - 2,00 cm - 1 stuk
Totaal volume	0,006 m ³
Eenvoudig bereikbaar	Nee <ul style="list-style-type: none">• Verwijdering tast de bouwkundige integriteit aan.
Bevestigingswijze	<ul style="list-style-type: none">• Geklemd
Identificatiemethode	Vaststelling zonder monstername
Destructieve handeling voor identificatie	Nee

- Zorg voor een veilig beheer en verwijder dit asbestmateriaal wanneer het bij werken eenvoudig bereikbaar wordt. Controleer de toestand jaarlijks op wijzigingen.

- Eenvoudige handelingen: mag via doe-het-zelf of door werknemer(s) met opleidingsattest eenvoudige handelingen
Eenvoudig te verwijderen bij het weggappen van de schoorsteen.
Probeer de koker in zijn geheel te houden om vezelverspreiding te vermijden.

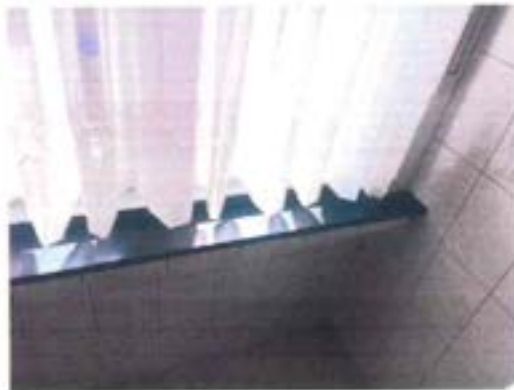
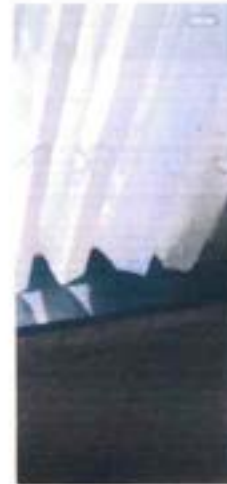
Het asbestmateriaal valt onder de mijlpaal van 2040.

Laag materiaalrisico en/of verlaagde kans op vezelvrijgave

Beschrijving	raamtablet
Omgeving	Binnen
Primaire drager	Fundering-draagstructuur (horizontaal, verticaal)
Asbestmateriaal	Plaat, paneel, tablet - Type Massal
Bindmiddel van asbestmateriaal	Cement
Gebondenheid op basis van bindmiddel	Hecht
Hoeveelheid (oppervlakte - dikte - aantal)	<ul style="list-style-type: none">• 0,50 m² - 3,00 cm - 4 stuks
Totaal volume	0,06 m ³
Eenvoudig bereikbaar	Nee <ul style="list-style-type: none">• Verwijdering tast de bouwkundige integriteit aan.
Bevestigingswijze	<ul style="list-style-type: none">• Geklemd
Identificatiemethode	Vaststelling zonder monstername
Destructieve handeling voor identificatie	Nee

- Zorg voor een veilig beheer en verwijder dit asbestmateriaal wanneer het bij werken eenvoudig bereikbaar wordt. Controleer de toestand jaarlijks op wijzigingen.

- Eenvoudige handelingen: mag via doe-het-zelf of door werknemer(s) met opleidingsattest eenvoudige handelingen
Eenvoudig te verwijderen bij het vervangen van de ramen.
Probeer de tabletten in hun geheel te houden om vezelverspreiding te vermijden.

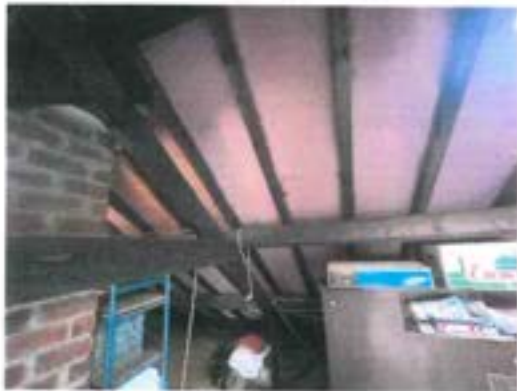
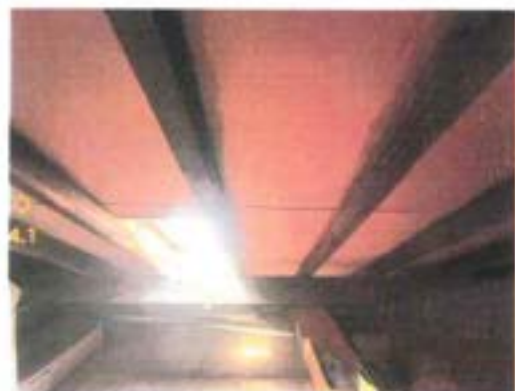
Het asbestmateriaal valt onder de mijlpaal van 2040.

Eindbeoordeling materiaalrisico Laag materiaalrisico en/of verlaagde kans op vezelvrijgave

#	Type	Referentie	Resultaat
4.1	Puntmonster	3	Chrysotiel

Beschrijving	onderdak hoofddak
Omgeving	Grenst aan binnen- en buitenlucht
Primaire drager	Schuin dak
Asbestmateriaal	Plaat, paneel, tablet - Type Menuiserie
Bindmiddel van asbestmateriaal	Cement
Gebondenheid op basis van bindmiddel	Hecht
Hoeveelheid (oppervlakte - dikte - aantal)	• 75,00 m ² - 1,00 cm - 1 stuk
Totaal volume	0,75 m ³
Eenvoudig bereikbaar	Nee <ul style="list-style-type: none">• Het asbestmateriaal is bedekt (uitgezonderd laag verf, coating, behang, kunststof, textiel) en het wegnemen van het bedekkende materiaal kan niet zonder het bedekkende materiaal te beschadigen.
Bevestigingswijze	<ul style="list-style-type: none">• Genageld, geniet
Identificatiemethode	Vaststelling met monstername
Destructieve handeling voor identificatie	Nee

- Zorg voor een veilig beheer en verwijder dit asbestmateriaal wanneer het bij werken eenvoudig bereikbaar wordt. Controleer de toestand jaarlijks op wijzigingen.

- Eenvoudige handelingen: mag via doe-het-zelf of door werknemer(s) met opleidingsattest eenvoudige handelingen
Eenvoudig te verwijderen na wegnemen dakpannen.

Probeer de panelen in hun geheel te houden om vezelverspreiding te vermijden.

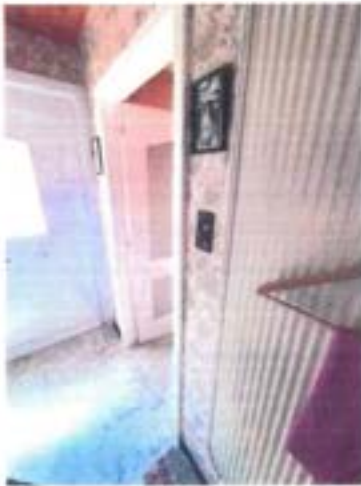
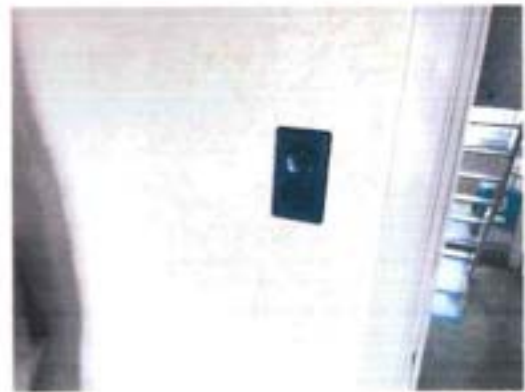
Fiche 5: schakelaars bakeliet

Het asbestmateriaal valt onder de mijlpaal van 2040.

Eindbeoordeling materiaalrisico	Laag materiaalrisico en/of verlaagde kans op vezelvrijgave
---------------------------------	--

Beschrijving	schakelaars bakeliet
Omgeving	Binnen
Primaire drager	Communicatie en elektrische infrastructuur en uitrusting
Asbestmateriaal	Plaat, paneel, tablet - Type Bakeliet
Bindmiddel van asbestmateriaal	Kunststof of -hars
Gebondenheid op basis van bindmiddel	Hecht
Hoeveelheid (oppervlakte - dikte - aantal)	• 1,00 m ² - 2,00 cm - 1 stuk
Totaal volume	0,02 m ³
Eenvoudig bereikbaar	Ja
Bevestigingswijze	• Geschroefd
Identificatiemethode	Vaststelling zonder monstername
Destructieve handeling voor identificatie	Nee

- Zorg voor een veilig beheer. Vermijd het beschadigen van het asbestmateriaal. Controleer de toestand jaarlijks op wijzigingen.

- Eenvoudige handelingen: mag via doe-het-zelf of door werknemer(s) met opleidingsattest eenvoudige handelingen
Eenvoudig te verwijderen bij buiten gebruikstelling.

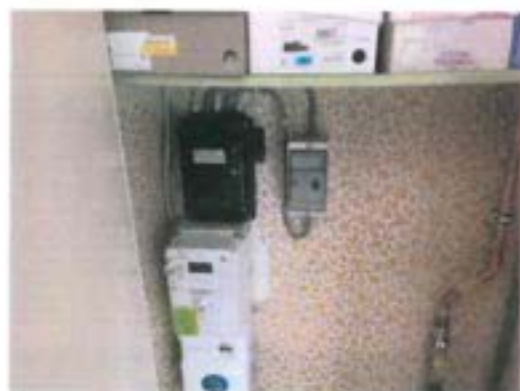
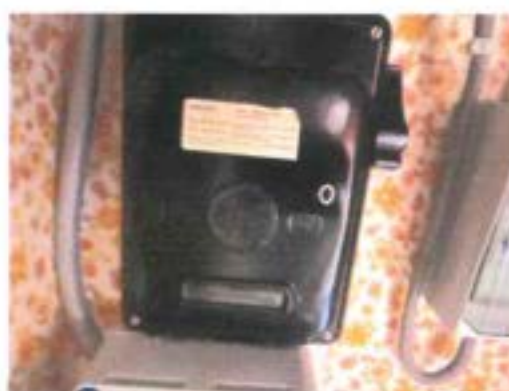
Het asbestmateriaal valt onder de mijlpaal van 2040.

Eindbeoordeling materiaalarisico Laag materiaalarisico en/of verlaagde kans op vezelvrijgave

Beschrijving	bakeliet tellerkast
Omgeving	Binnen
Primaire drager	Communicatie en elektrische infrastructuur en uitrusting
Asbestmateriaal	Plaat, paneel, tablet - Type Bakeliet
Bindmiddel van asbestmateriaal	Kunststof of -hars
Gebondenheid op basis van bindmiddel	Hecht
Hoeveelheid (oppervlakte - dikte - aantal)	• 0,20 m ² - 1,99 cm - 1 stuk
Totaal volume	0,004 m ³
Eenvoudig bereikbaar	Ja
Bevestigingswijze	• Geschroefd
Identificatiemethode	Vaststelling zonder monstername
Destructieve handeling voor identificatie	Nee

- Zorg voor een veilig beheer. Vermijd het beschadigen van het asbestmateriaal. Controleer de toestand jaarlijks op wijzigingen.

- Eenvoudige handelingen: mag via doe-het-zelf of door werknemer(s) met opleidingsattest eenvoudige handelingen
Eenvoudig te verwijderen na buiten gebruikstelling.

De toevoerkast is waarschijnlijk eigendom van Fluvius. In dat geval mag u deze niet zelf verwijderen. Neem bij vragen contact op met Fluvius.

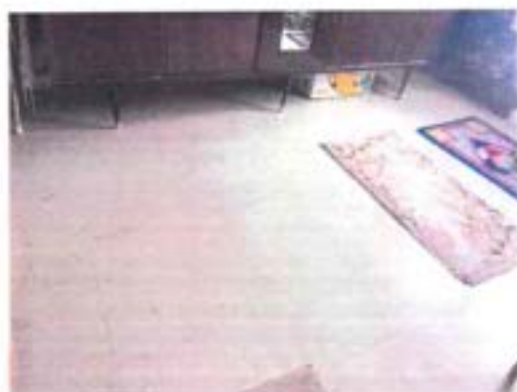
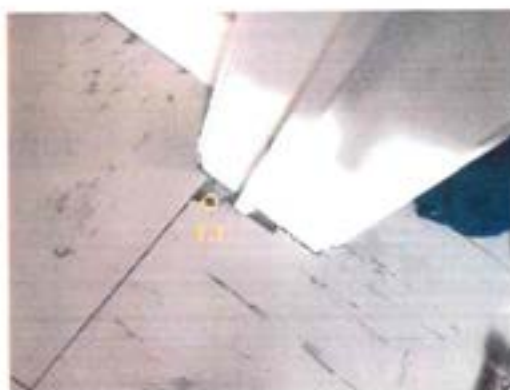
Het asbestmateriaal valt onder de mijlpaal van 2040.

Het is niet geheel duidelijk met welke lijm de tegels werden vastgekleefd. Bijkomend destructief onderzoek moet nagaan in hoeverre de gebruikte lijm al dan niet asbesthoudend is.

Laag materiaalrisico en/of verlaagde kans op vezelvrijgave

#	Type	Referentie	Resultaat
7.1	Puntmonster	2	Chrysotiel

Beschrijving	vinyl vloer
Omgeving	Binnen
Primaire drager	Vloer
Asbestmateriaal	Prefab - afwerking - Tegel
Bindmiddel van asbestmateriaal	Cement
Gebondenheid op basis van bindmiddel	Hecht
Hoeveelheid (oppervlakte - dikte - aantal)	• 38,00 m ² - 0,50 cm - 1 stuk
Totaal volume	0,19 m ³
Eenvoudig bereikbaar	Ja
Bevestigingswijze	• Verlijmd, ingegoten, versmeerd
Identificatiemethode	Vaststelling met monstername
Destructieve handeling voor identificatie	Nee

- Zorg voor een veilig beheer. Vermijd het beschadigen van het asbestmateriaal. Controleer de toestand jaarlijks op wijzigingen.

- Eenvoudige handelingen: enkel door erkend asbestverwijderaar
Enkel een erkend asbestverwijderaar kan de vinyltegels op een veilige manier verwijderen.

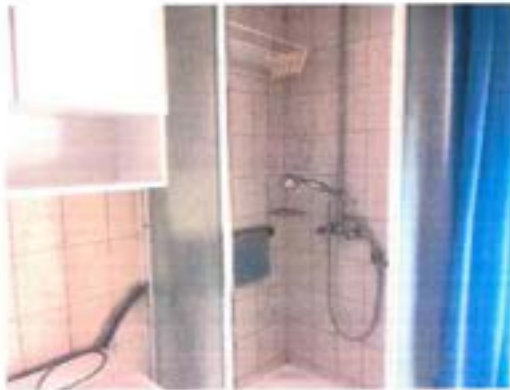
In de badkamer zijn faïencetegels waar te nemen. Vaak worden deze gelijmd op de muur. Gezien het hier een niet destructief onderzoek betreft kunnen we geen stalen nemen van die lijm om uit te sluiten of die asbesthoudend zijn. Staalname is dan ook aan te bevelen in het kader van renovatiewerken.

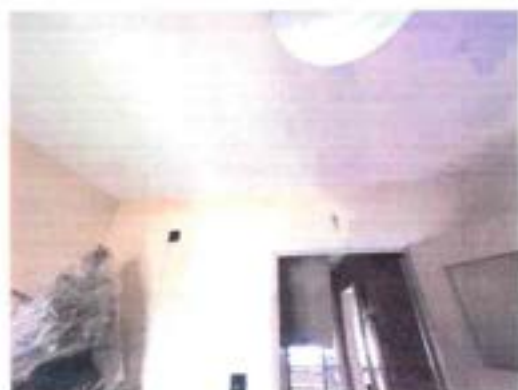
Fiche 9: pleister plafond

Geen asbest

#	Type	Referentie	Resultaat
9.1	Mengmonster	1	Geen asbest

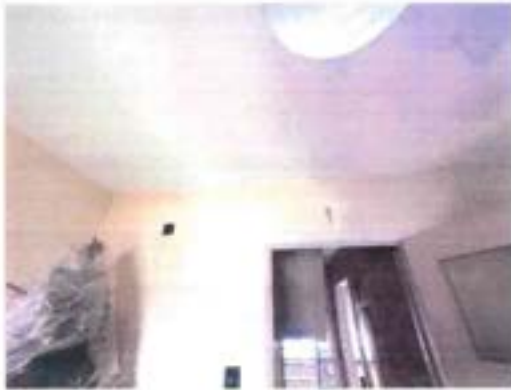
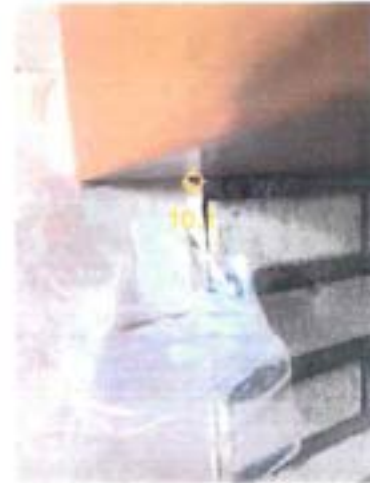
Fiche 10: pleister wand

Geen asbest

#	Type	Referentie	Resultaat
10.1	Mengmonster	4	Geen asbest
