# Asbestinventarisatetest

Prinsenlaan 34/VER2, 8370 Blankenberge

Attestnummer : 20260827-000302.000

Uitgegeven op : 27.08.2026

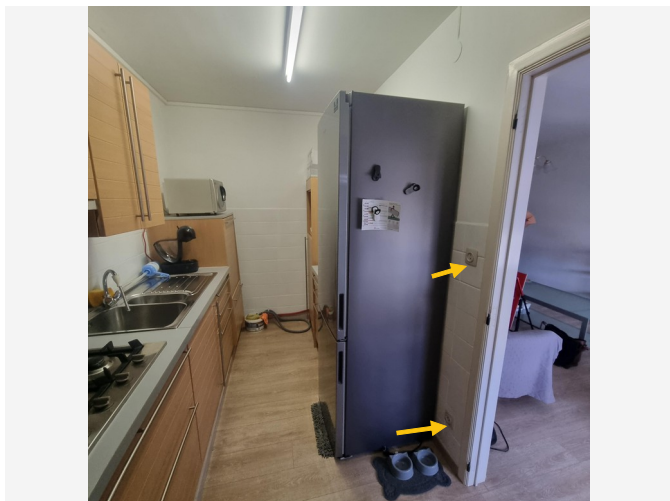
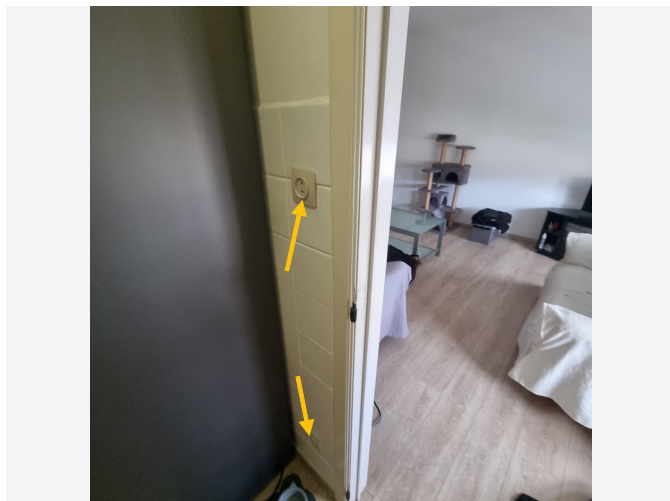
# Fiche 1: Bakeliet Schakelaars en stopcontacten in het volledig appartement

| Eindbeoordeling materiaalisico | Laag materiaalisico en/of verlaagde kans op vezelvrijgave |

| Asbestsoort (vezeltype) | Crocidoliet aanwezig |
| Toestand van het materiaal | Onbeschadigd, niet verweerd |

| Opmerking | <p>Stopcontacten en schakelaars in bakeliet aanwezig in het volledig appartement. Deze oppervlakte werd niet gemeten, maar geschat op basis van een benadering voor alle aanwezige schakelaars. Deze schatting mag niet worden gebruikt als maatstaf voor heffingen. Bakeliet wordt door ons beschouwd als een asbestverdachte toepassing, aangezien het in veel gevallen asbesthoudend is. We hebben echter geen staalname uitgevoerd om de functionaliteit niet in gevaar te brengen. Voer zeker verdere staalname uit voor verwijdering.</p> |

Het asbestmateriaal valt onder de mijlpaal van 2040.

Zorgvuldig beheren

- Zorg voor een veilig beheer. Vermijd het beschadigen van het asbestmateriaal. Controleer de toestand jaarlijks op wijzigingen.
- Voer bijkomende staalname(s) uit.

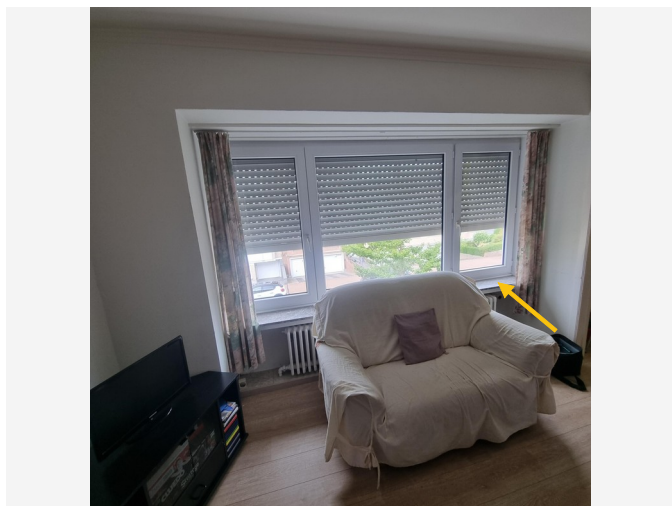
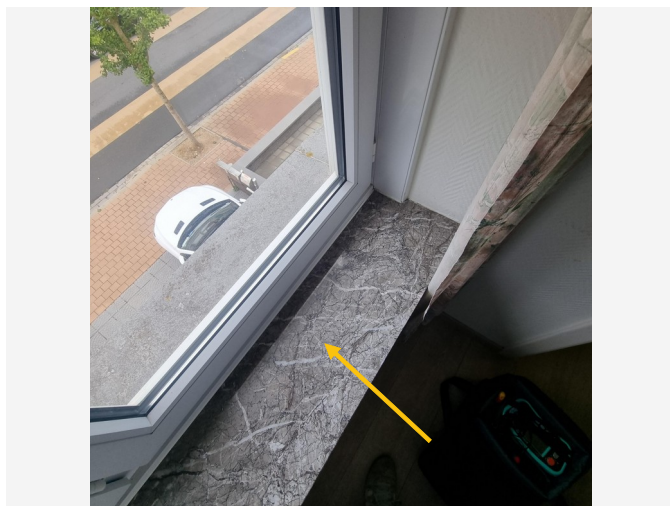
Er zijn geen verdachte vensterbanken aanwezig op het inspectiegebied.

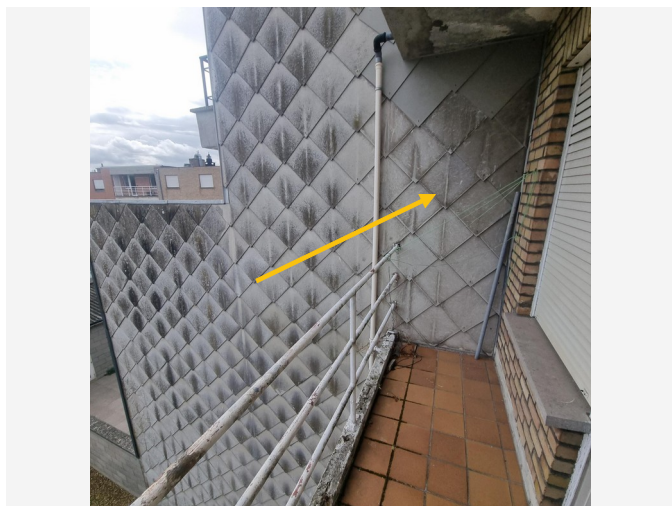
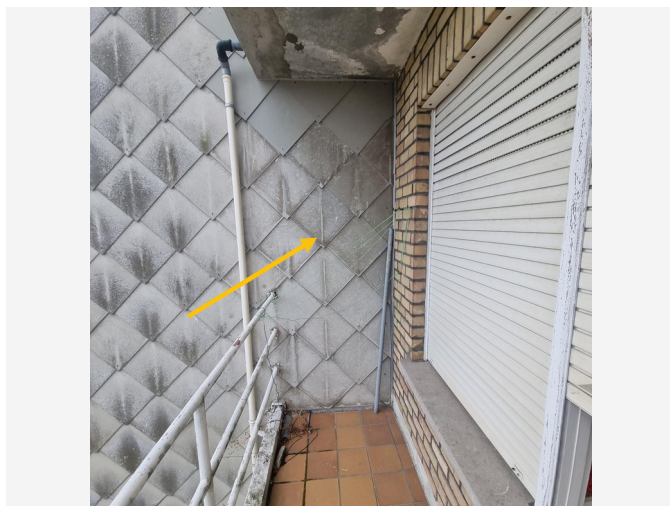
Er zijn leien aanwezig op de zijgevel van de rechterburen. De afwatering van deze verdachte leien komt op het terras terecht.

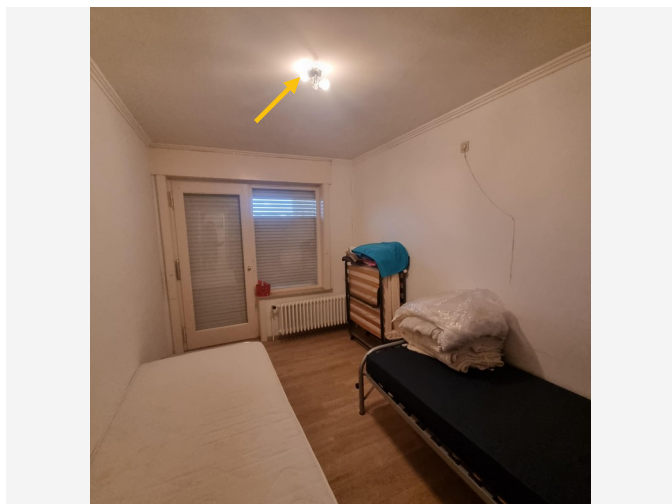
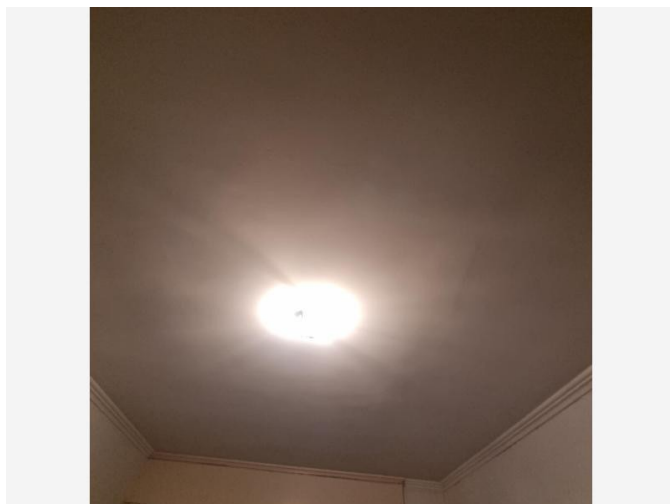
Geen asbest

| # | Type | Referentie | Resultaat |
|---|---|---|---|
| 4.1 | Mengmonster | MM02 | Geen asbest |

| Opmerking | <p>Volgens het inspectieprotocol is een monstername van het pleisterwerk verplicht om dit te identificeren als niet-asbesthoudend.</p> <p>Er was geen stooklokaal en trappenhal aanwezig, daarom werden deze verplichte ruimtes niet bemonstert.</p> <p>De vermelde oppervlaktes en volumes betreffen een beredeneerde schatting. Er worden geen rechten verleend aan deze oppervlaktes/volumes. De dikte is een schatting die voorkomt uit de monsterplaatsen en is daarom niet altijd representatief.</p> |

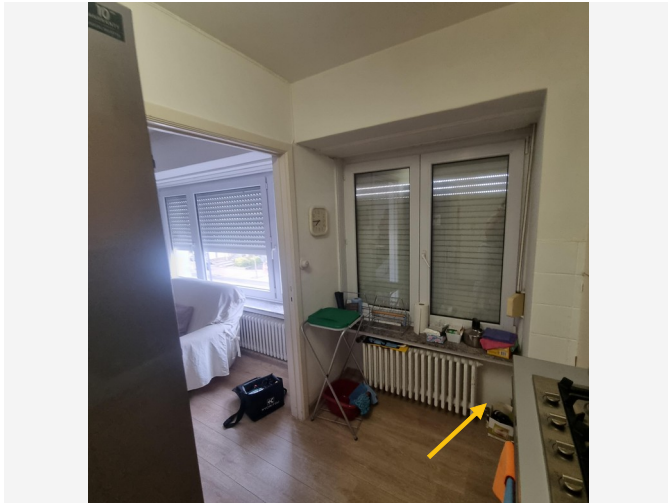
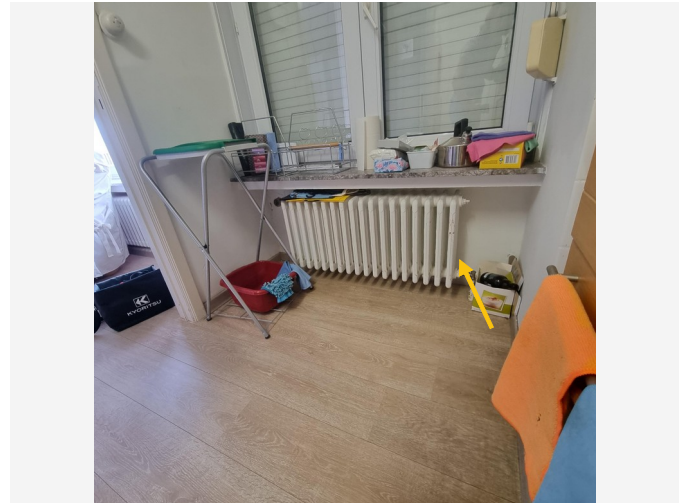
Geen asbest

| # | Type | Referentie | Resultaat |
|---|---|---|---|
| 5.1 | Mengmonster | MM01 | Geen asbest |

| Opmerking | <p>Volgens het inspectieprotocol is een monstername van het pleisterwerk verplicht om dit te identificeren als niet-asbesthoudend.</p> <p>Er was geen cv en trappenhal aanwezig in de woning. Er kon dus ook geen mengstaal genomen worden in het stooklokaal en trappenhal.</p> <p>De vermelde oppervlaktes en volumes betreffen een beredeneerde schatting. Er worden geen rechten verleend aan deze oppervlaktes/volumes. De dikte is een schatting die voorkomt uit de monsterplaatsen en is daarom niet altijd representatief.</p> |

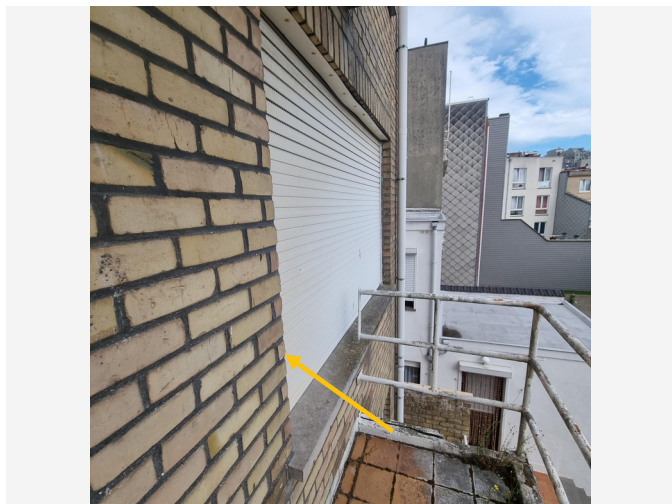
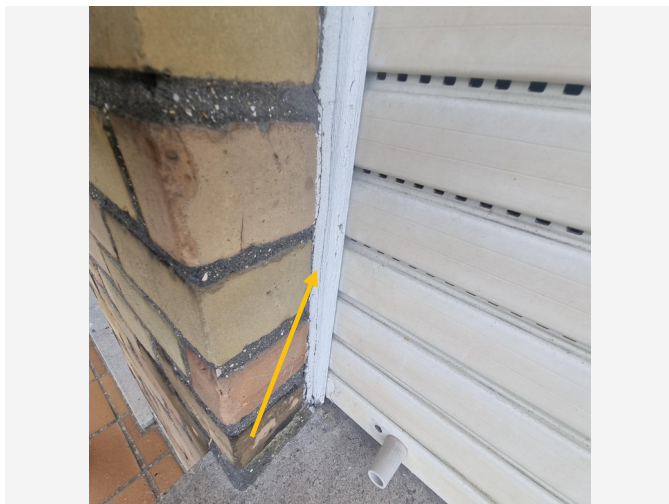
### Fiche 6: Geen verdacht afdichtingsmateriaal (mastiek, kit,...) aan schrijnwerk

| Beschrijving | Notitie | Terug te vinden op plannen |
|---|---|---|
| Fiche 6: Geen verdacht afdichtingsmateriaal (mastiek, kit,...) aan schrijnwerk | Er is geen verdacht afdichtingsmateriaal (mastiek, kit,...) aanwezig tussen het buitenschrijnwerk en het gevelmetselwerk van de wooneenheid. Dit was van toepassing voor alle deuren, poorten, vensters, .... op het inspectiegebied. | - |
