# Asbestinventarisatattest

Barrierstraat 40, 3960 Bree

Attestnummer : 20260611-000026.000

Uitgegeven op : 11.06.2026

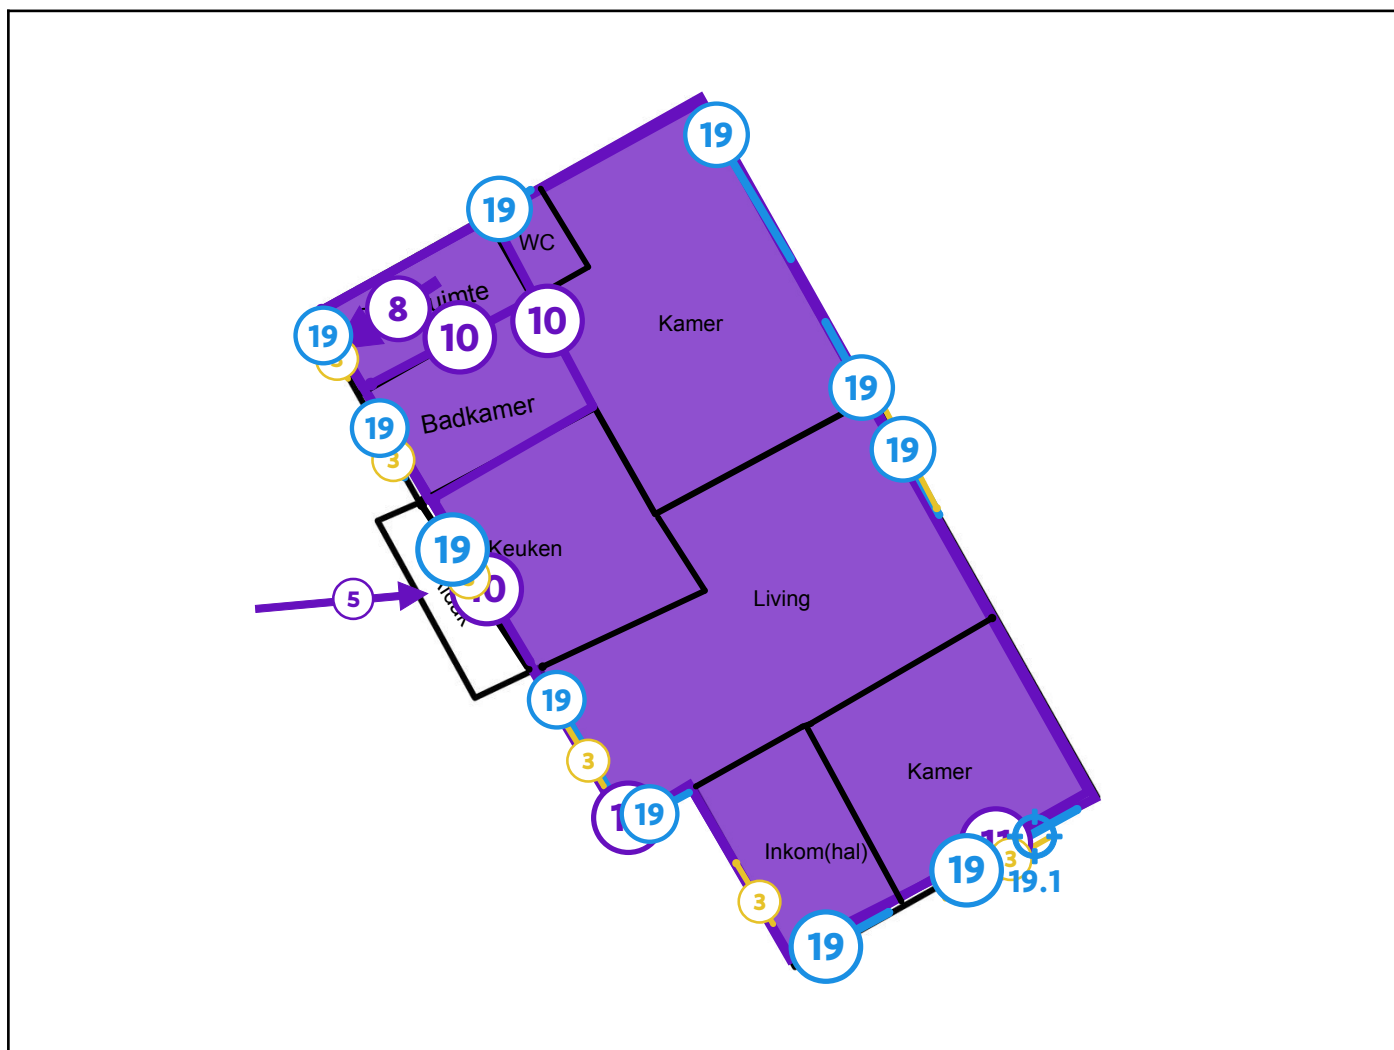
## Plan 1.2: Gelijkvloers

| Beschrijving | Type | Actie |
|---|---|---|
| 3. Vensterbanken buiten | Asbestmateriaal | Zorgvuldig beheren |
| 5. Materialen aan de mazouttank | Beperking | - |
| 8. Materialen aan de stookketel | Beperking | - |

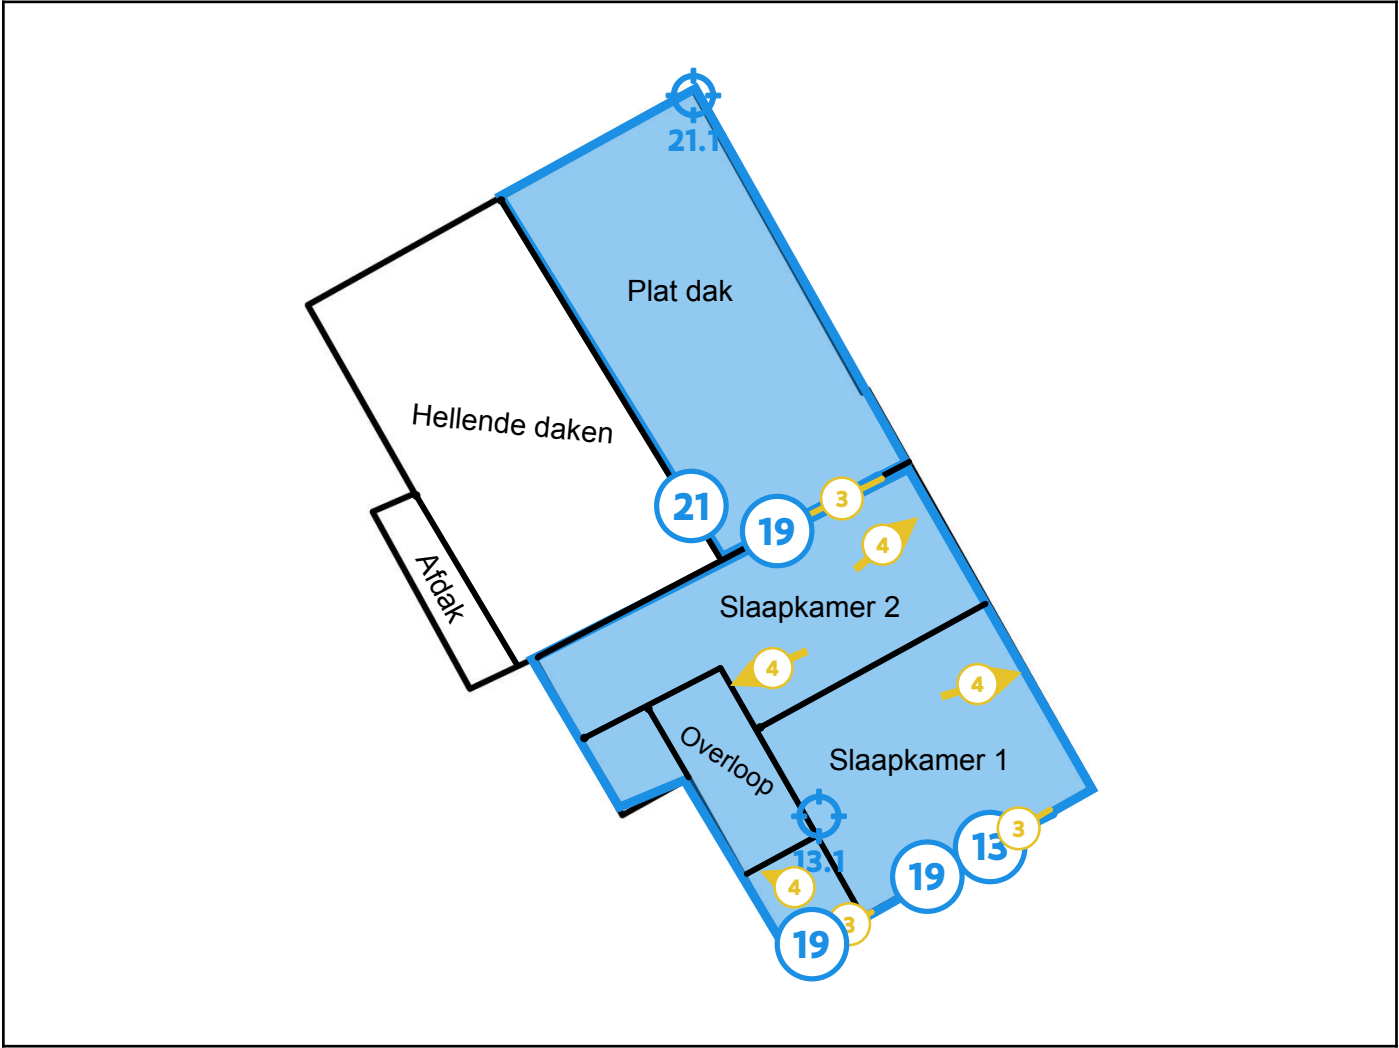
# Plan 1.4: Verdiep

| Beschrijving | Type | Actie |
|---|---|---|
| 3. Vensterbanken buiten | Asbestmateriaal | Zorgvuldig beheren |
| 4. Bakeliet schakelaars/ stopcontacten | Asbestmateriaal | Zorgvuldig beheren |

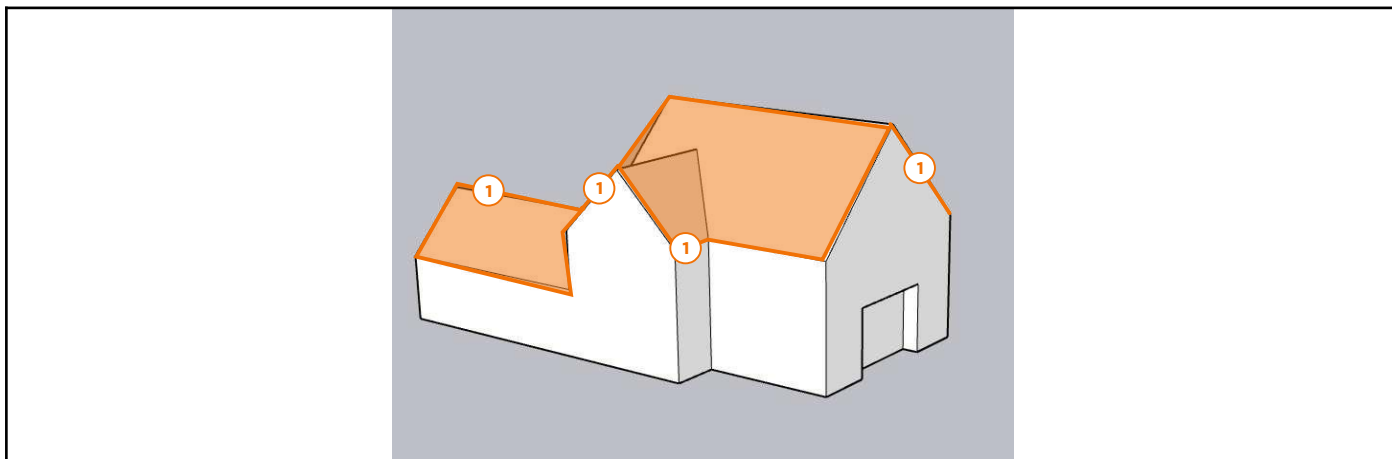
## Plan 1.7: 3D-schets

| Beschrijving | Type | Actie |
|---|---|---|
| 1. Dak uit asbestverdachte leien | Asbestmateriaal | <a href="#">Verwijderen</a> |

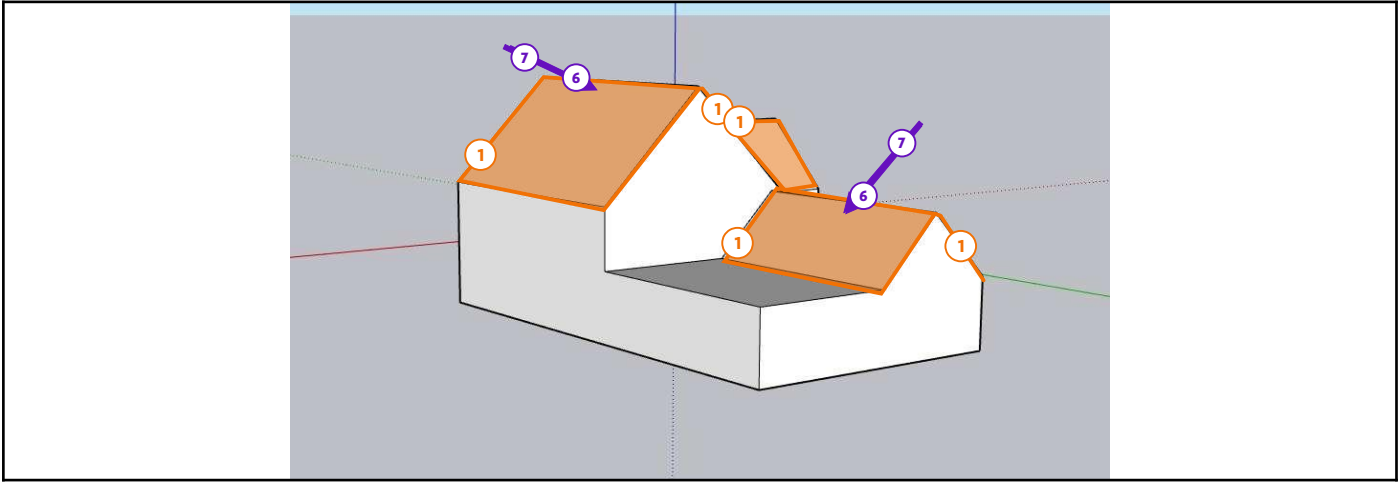
# Plan 1.8: 3D-schets

| Beschrijving | Type | Actie |
|---|---|---|
| 1. Dak uit asbestverdachte leien | Asbestmateriaal | Verwijderen |
| 6. Schouw niet inspecteerbaar | Beperking | - |
| 7. Rookgaskanaal niet waarneembaar | Beperking | - |

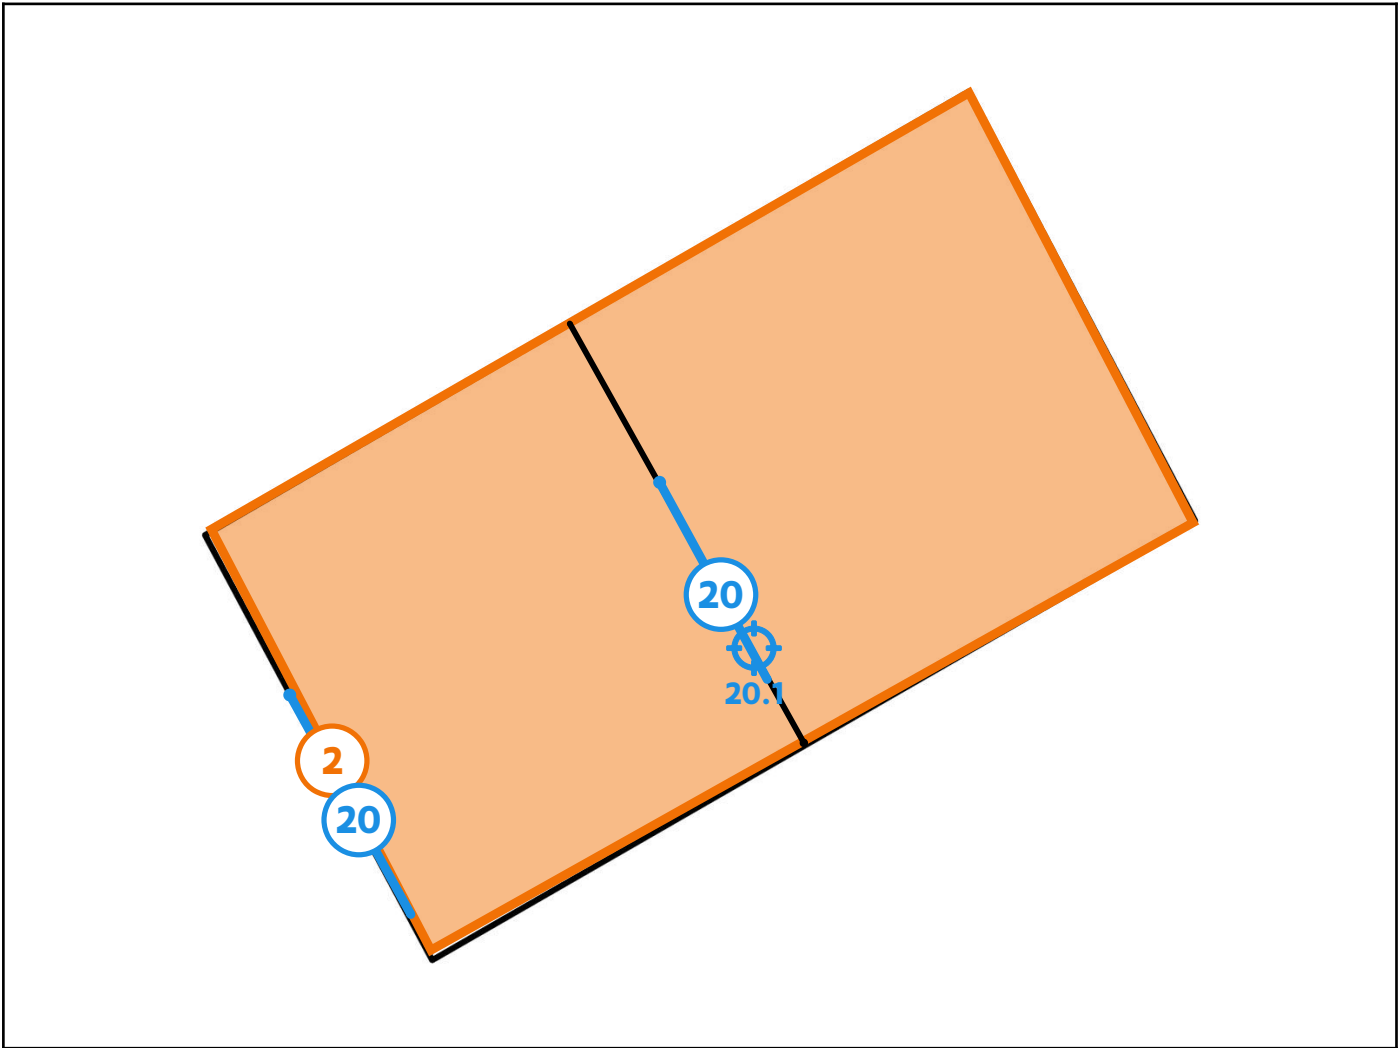
## Plan 2.1: Bijgebouw plan

| Beschrijving | Type | Actie |
|---|---|---|
| 2. Golfplaten dak bijgebouw | Asbestmateriaal | Verwijderen |

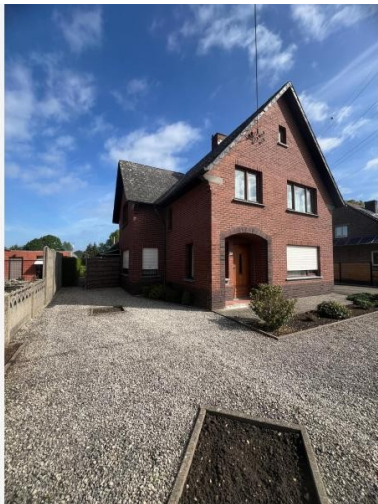
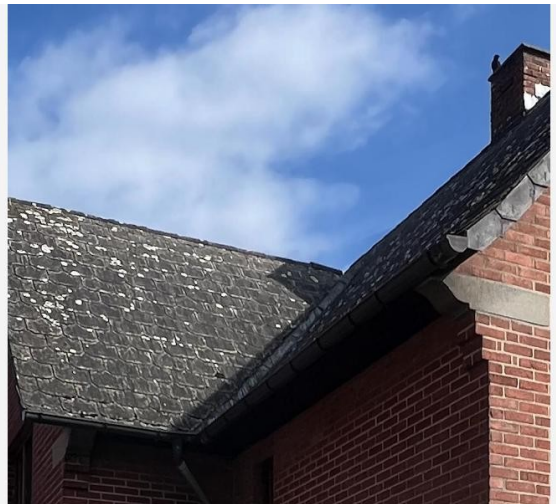
Het asbestmateriaal valt onder de mijlpaal van 2034.

Verwijderen

| Eindbeoordeling materiaalrisico | Verhoogd materiaalrisico en/of verhoogde kans op vezelvrijgave |

| Asbestsoort (vezeltype) | Crocidoliet aanwezig |
| Toestand van het materiaal | Licht beschadigd, licht verweerd. Intacte calciumsilicaatplaat of materiaal met categorie 3-gebondenheid |

| Beschrijving | Dak uit asbestverdachte leien |
| Asbestmateriaal | Dak- en gevelbekleding - Lei, shingle |

- Zorg voor een veilig beheer. Vermijd het beschadigen van het asbestmateriaal. Controleer de toestand jaarlijks op wijzigingen.
- Hemelwater dat afspoelt van asbestcement daken of gevels kan asbestdeeltjes bevatten. Gebruik het enkel voor gesloten circuits (bv. spoelen toiletten). Reinig na het vervangen van het dak of de gevel de dakgoten en regenwaterput of -ton om asbesthoudend sediment of slib te verwijderen
- Voer bijkomende staalname(s) uit.

- Eenvoudige handelingen: enkel door erkend asbestverwijderaar  
De dakbedekking bestaat uit asbestverdachte leien, typisch hechtgebonden toepassingen die zeer vaak asbest bevatten. Gezien de ouderdom, bevestiging met nagels en het risico op breuk en vezelvrijstelling tijdens het verwijderen, vereist dit een deskundige aanpak. De verwijdering veroorzaakt vaak beschadiging van de leien, met stofvorming en risico op verspreiding van asbestvezels. Verwijdering moet daarom gebeuren door een erkend asbestverwijderaar, met aangepaste technieken, stofbeheersing, collectieve beschermingsmaatregelen en het gebruik van geschikte PBM's. Deze PBM's omvatten minstens een wegwerpoverall type 5/6, handschoenen en een FFP3-stofmasker of een masker met P3-filter, conform de

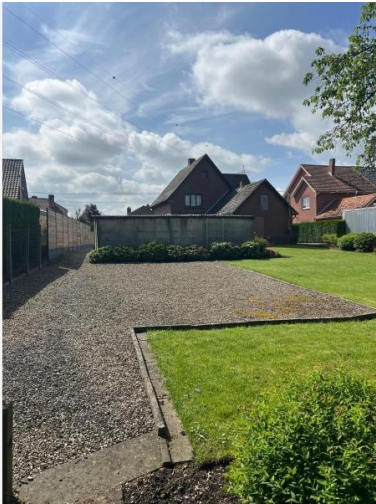
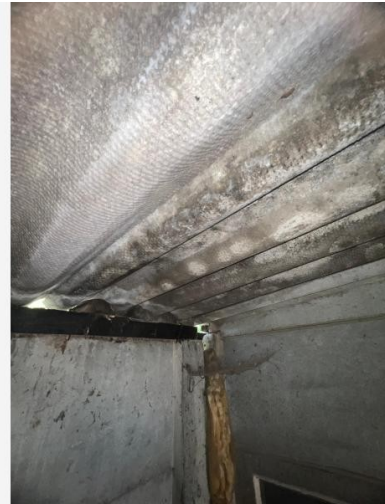
Het asbestmateriaal valt onder de mijlpaal van 2040.

Verwijderen

| Eindbeoordeling materiaalisico | Verhoogd materiaalisico en/of verhoogde kans op vezelvrijgave |

| Asbestsoort (vezeltype) | Crocidoliet aanwezig |
| Toestand van het materiaal | Licht beschadigd, licht verweerd. Intacte calciumsilicaatplaat of materiaal met categorie 3-gebondenheid |

| Beschrijving | Golfplaten dak bijgebouw |
| Asbestmateriaal | Verloren bekisting - Golfplaat |

- Zorg voor een veilig beheer. Vermijd het beschadigen van het asbestmateriaal. Controleer de toestand jaarlijks op wijzigingen.

- Eenvoudige handelingen: mag via doe-het-zelf of door werknemer(s) met opleidingsattest eenvoudige handelingen  
Golfplaten verwijderen in zijn geheel en met de nodige voorzorgmaatregelen. Niet schuren, breken, slijpen of boren! Gebruik aangepaste technieken, stofbeheersing, collectieve en persoonlijke beschermingsmaatregelen, conform de Codex Welzijn op het Werk en de OVAM-richtlijnen. Zie ook de "Toelichting" achteraan beschreven in het asbestattest, waar de methodieken asbestverwijdering worden beschreven en informeer u via: <https://ovam.vlaanderen.be/voorzorgsmaatregelen-bij-asbestverwijdering>.

- Eenvoudige handelingen: enkel door erkend asbestverwijderaar  
Golfplaten verwijderen in zijn geheel en met de nodige voorzorgmaatregelen. Niet schuren, breken, slijpen of boren! Gebruik aangepaste technieken, stofbeheersing, collectieve en persoonlijke beschermingsmaatregelen, conform de Codex Welzijn op het Werk en de OVAM-richtlijnen. Zie ook de "Toelichting" achteraan beschreven in het asbestattest, waar de methodieken asbestverwijdering worden beschreven en informeer u via: <https://ovam.vlaanderen.be/voorzorgsmaatregelen-bij-asbestverwijdering>.

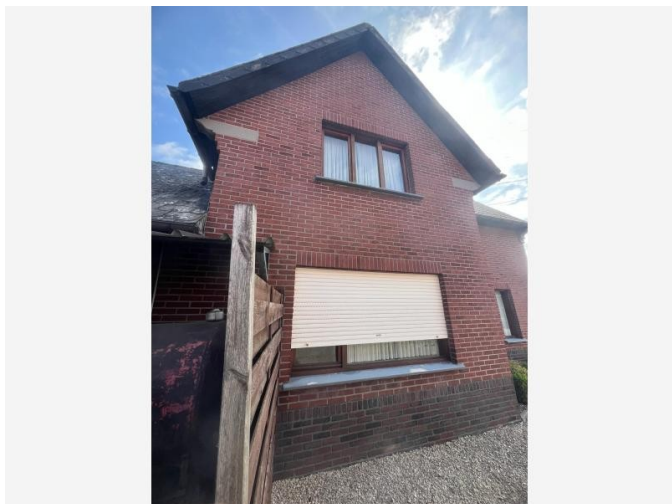
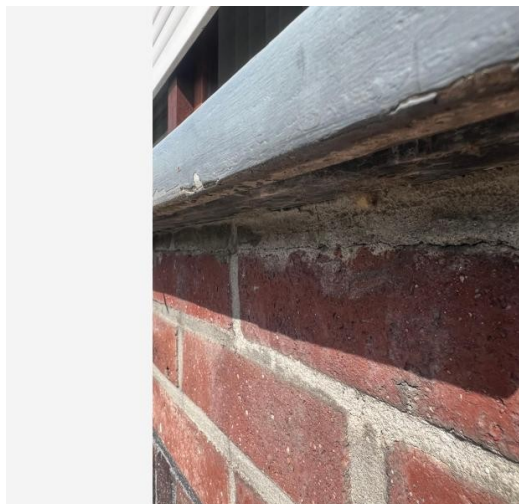
Het asbestmateriaal valt onder de mijlpaal van 2040.

Zorgvuldig beheren

| Eindbeoordeling materiaalrisico | Laag materiaalrisico en/of verlaagde kans op vezelvrijgave |

| Asbestsoort (vezeltype) | Crocidoliet aanwezig |
| Toestand van het materiaal | Licht beschadigd, licht verweerd. Intacte calciumsilicaatplaat of materiaal met categorie 3-gebondenheid |

| Beschrijving | Vensterbanken buiten |
| Asbestmateriaal | Plaat, paneel, tablet - Hol |

- Zorg voor een veilig beheer. Vermijd het beschadigen van het asbestmateriaal. Controleer de toestand jaarlijks op wijzigingen.
- Voer bijkomende staalname(s) uit.

- Eenvoudige handelingen: enkel door erkend asbestverwijderaar  
De verwijdering vergt specifieke technische kennis en ervaring om het zonder breuk los te maken. Hierbij kan aanzienlijke stofontwikkeling optreden, met risico op asbestvezelvrijstelling. De toepassing mag enkel verwijderd worden door een erkend asbestverwijderaar, conform de federale Codex Welzijn op het Werk en de OVAM-richtlijnen. Draag steeds de nodige PBM's (minstens FFP3-masker, wegwerpovertal type 5/6, handschoenen), en volg de regels voor correcte verpakking en asbestafvoer. Zie ook de "Toelichting" achteraan beschreven in het asbestattest, waar de methodieken asbestverwijdering worden beschreven en informeer u via: <https://ovam.vlaanderen.be/voorzorgsmaatregelen-bij-asbestverwijdering>.

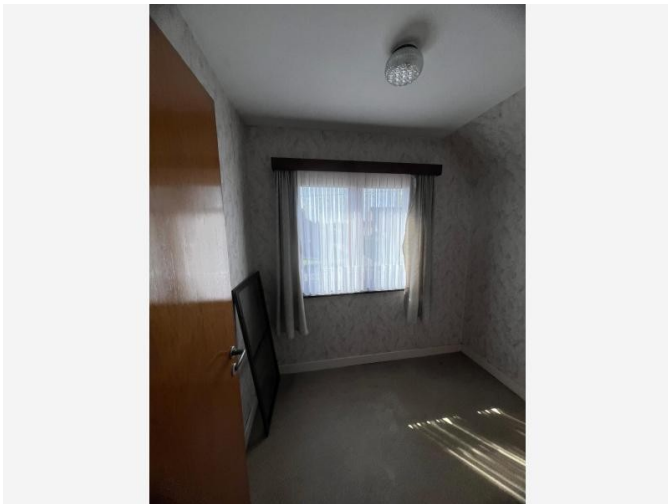
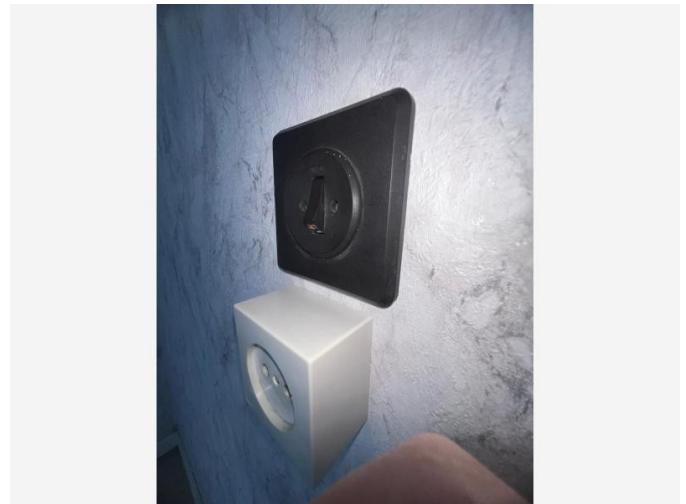
Het asbestmateriaal valt onder de mijlpaal van 2040.

Zorgvuldig beheren

| Eindbeoordeling materiaalisico | Laag materiaalisico en/of verlaagde kans op vezelvrijgave |

| Asbestsoort (vezeltype) | Crocidoliet aanwezig |
| Toestand van het materiaal | Onbeschadigd, niet verweerd |

| Beschrijving | Bakeliet schakelaars/ stopcontacten |
| Asbestmateriaal | Plaat, paneel, tablet - Type Bakeliet |

- Zorg voor een veilig beheer. Vermijd het beschadigen van het asbestmateriaal. Controleer de toestand jaarlijks op wijzigingen.

- Eenvoudige handelingen: mag via doe-het-zelf of door werknemer(s) met opleidingsattest eenvoudige handelingen  
Raadpleeg de actuele wetgeving op de website van OVAM. Onder strikte voorwaarden kan het eventueel toegestaan zijn om deze toepassing zelf te verwijderen. Bij twijfel wordt echter sterk aangeraden om een erkende asbestverwijderaar te raadplegen. Zorg er bovendien voor dat u zich goed informeert via de websites van OVAM en andere officiële bronnen over de vereiste persoonlijke beschermingsmaatregelen en de richtlijnen voor het veilig verwijderen van asbest. Houd er rekening mee dat deze toepassingen vaak onder spanning staan. Het is daarom aan te raden om ook een elektricien te raadplegen, aangezien het werken aan of verwijderen van deze toepassingen specifieke technische kennis vereist. Eenvoudige handelingen mogelijk door doe-het-zelf of werknemer met attest, mits manuele verwijdering zonder agressieve technieken. Draag geschikte PBM's (FFP3, overall, handschoenen). Zie ook de "Toelichting" achteraan beschreven in het asbestattest, waar de methodieken asbestverwijdering worden beschreven en informeer u via: <https://ovam.vlaanderen.be/voorzorgsmaatregelen-bij-asbestverwijdering>.
