# Asbestinventarisatetest

Kanaallaan 9A/5, 3960 Bree

Attestnummer : 20260402-000237.000

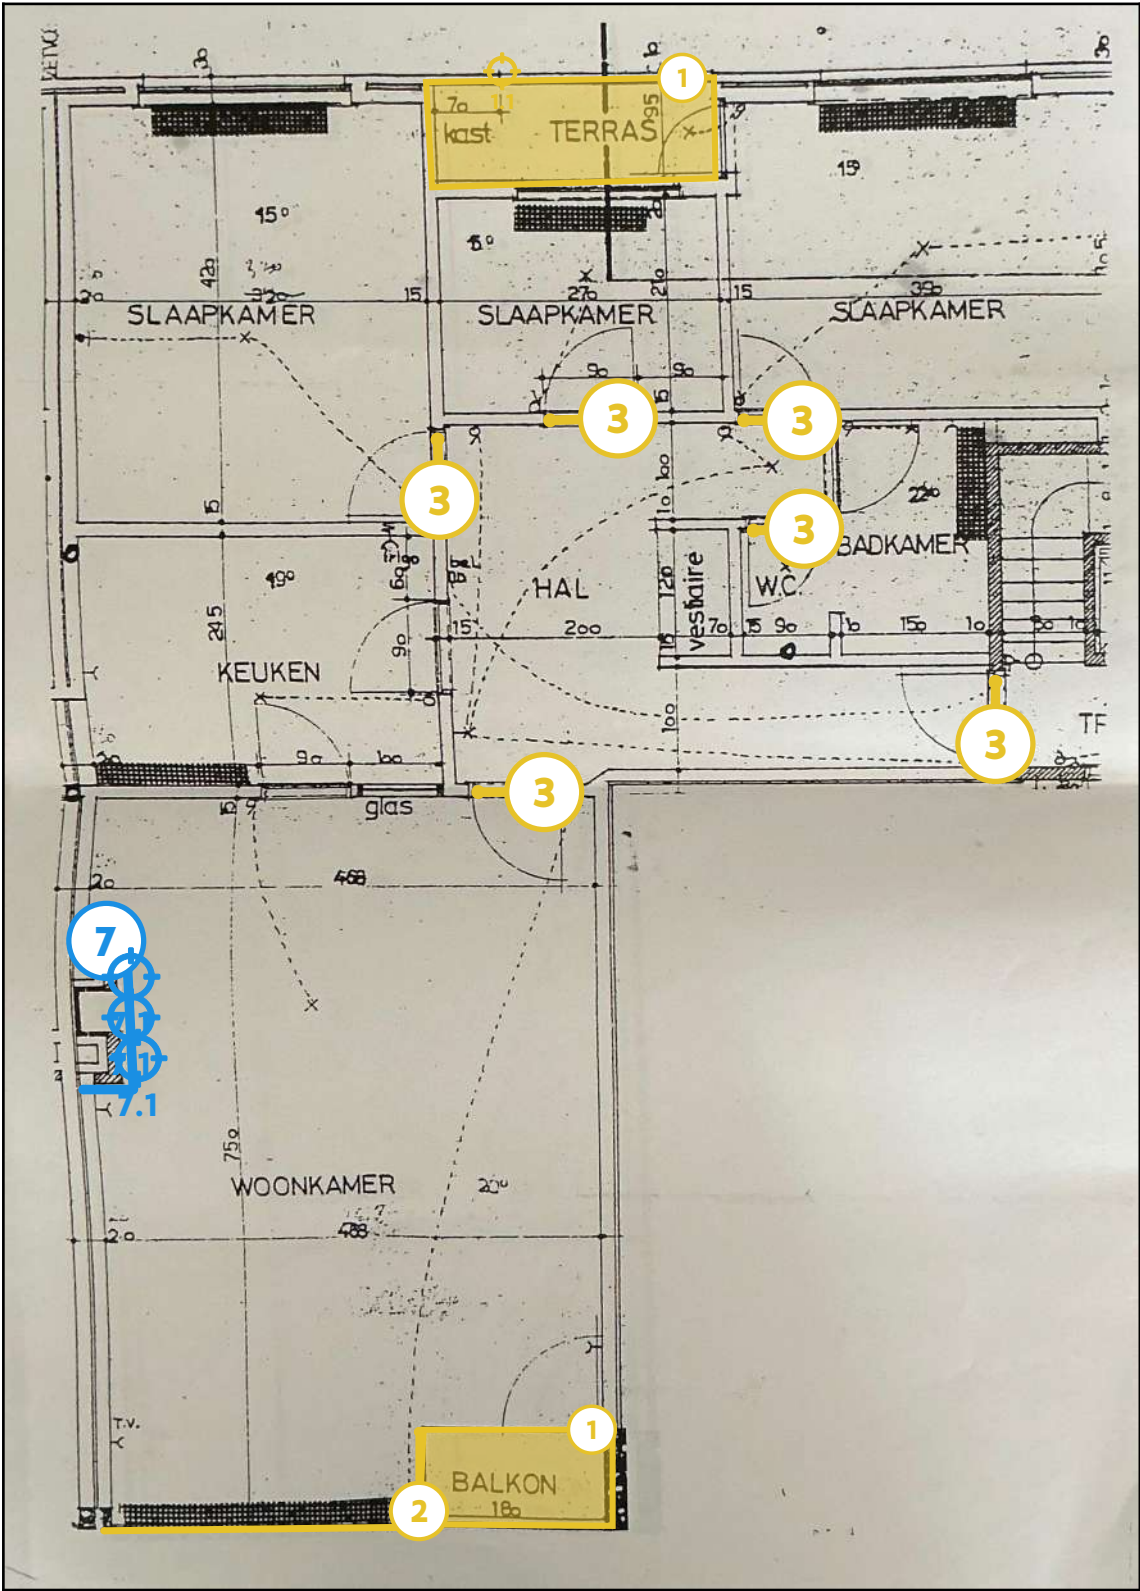
# Plan 1.2: Plattegrond

| 1. Dorpels type massal (terras) | Asbestmateriaal | Zorgvuldig beheren |
| 2. Glasal vensterpaneel | Asbestmateriaal | Zorgvuldig beheren |
| 3. Dorpels type massal (onder deuren tussen kamers) | Asbestmateriaal | Zorgvuldig beheren |

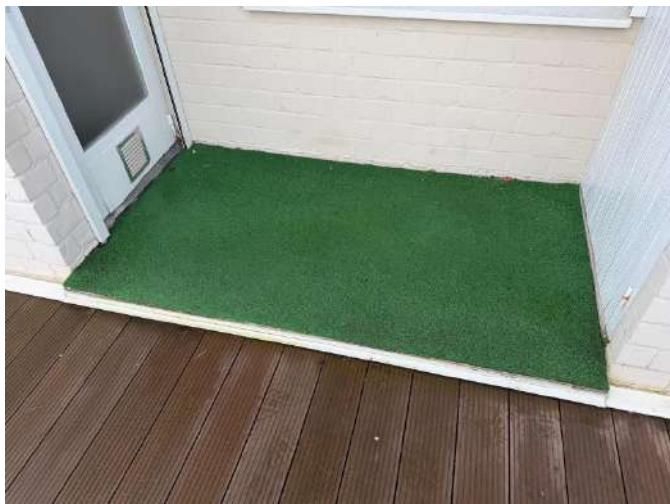
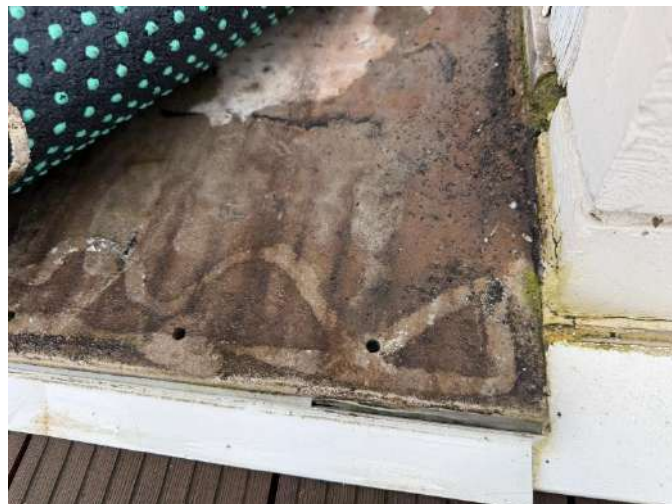
Het asbestmateriaal valt onder de mijlpaal van 2040.

Zorgvuldig beheren

| Eindbeoordeling materiaalarisico | Laag materiaalarisico en/of verlaagde kans op vezelvrijgave |

| Gebondenheid | Categorie 1: hechtgebonden in oorsprong |
| Asbestsoort (vezeltype) | Alleen chrysotiel aanwezig |
| Asbestconcentratie | Laag (< 50%) |
| Toestand van het materiaal | Licht beschadigd, licht verweerd. Intacte calciumsilicaatplaat of materiaal met categorie 3-gebondenheid |

| Beschrijving | Dorpels type massal (terras) |
| Hoeveelheid (oppervlakte - dikte - aantal) | • 1,50 m <sup>2</sup> - 3,00 cm - 2 stuks |

- Zorg voor een veilig beheer. Vermijd het beschadigen van het asbestmateriaal. Controleer de toestand jaarlijks op wijzigingen.

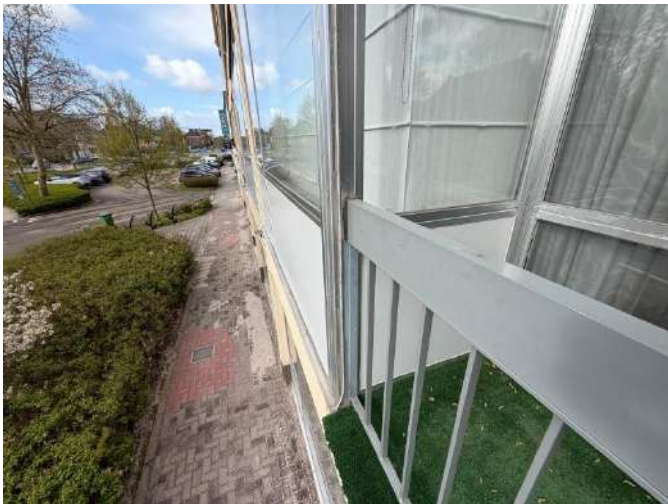
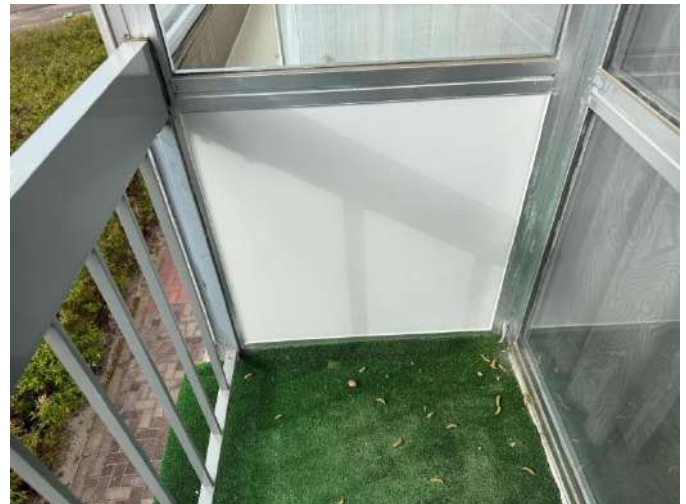
Het asbestmateriaal valt onder de mijlpaal van 2040.

Zorgvuldig beheren

| Eindbeoordeling materiaalrisico | Laag materiaalrisico en/of verlaagde kans op vezelvrijgave |

| Asbestsoort (vezeltype) | Crocidoliet aanwezig |
| Toestand van het materiaal | Onbeschadigd, niet verweerd |

| Beschrijving | Glasal vensterpaneel |
| Hoeveelheid (oppervlakte - dikte - aantal) | <ul style="list-style-type: none"><li>• 1,00 m<sup>2</sup> - 2,00 cm - 4 stuks</li></ul> |

- Zorg voor een veilig beheer. Vermijd het beschadigen van het asbestmateriaal. Controleer de toestand jaarlijks op wijzigingen.
- Voer bijkomende staalname(s) uit.

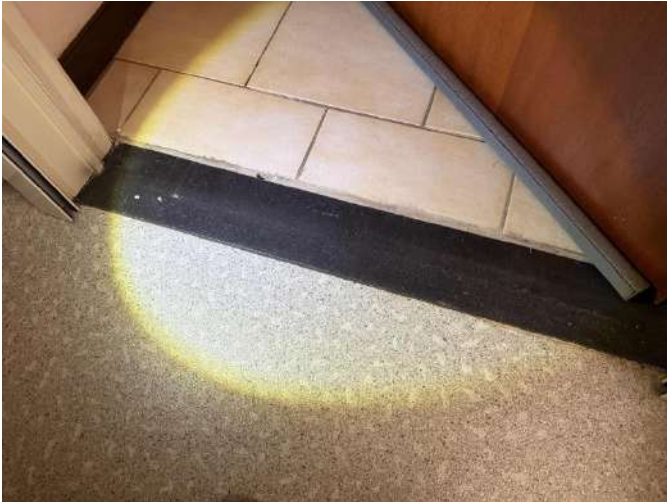
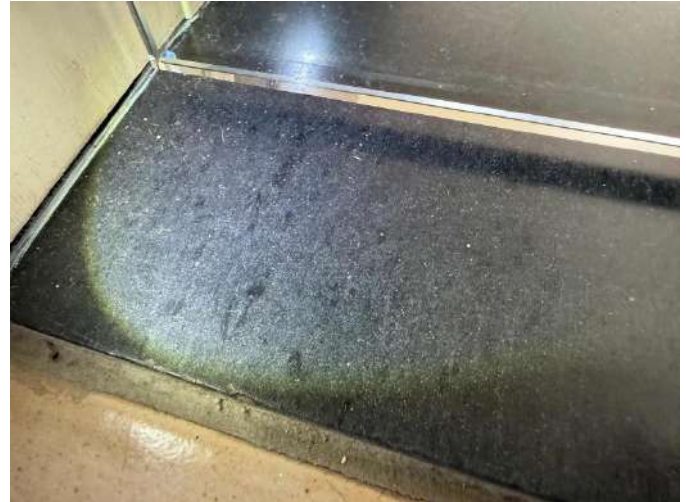
## Fiche 3: Dorpels type massal (onder deuren tussen kamers)

Het asbestmateriaal valt onder de mijlpaal van 2040.

Zorgvuldig beheren

| Eindbeoordeling materiaalrisico | Laag materiaalrisico en/of verlaagde kans op vezelvrijgave |

| Asbestsoort (vezeltype) | Alleen chrysotiel aanwezig |
| Toestand van het materiaal | Licht beschadigd, licht verweerd. Intacte calciumsilicaatplaat of materiaal met categorie 3-gebondenheid |

| Beschrijving | Dorpels type massal (onder deuren tussen kamers) |
| Hoeveelheid (oppervlakte - dikte - aantal) | • 0,20 m <sup>2</sup> - 2,00 cm - 6 stuks |

- Zorg voor een veilig beheer. Vermijd het beschadigen van het asbestmateriaal. Controleer de toestand jaarlijks op wijzigingen.
- Voer bijkomende staalname(s) uit.

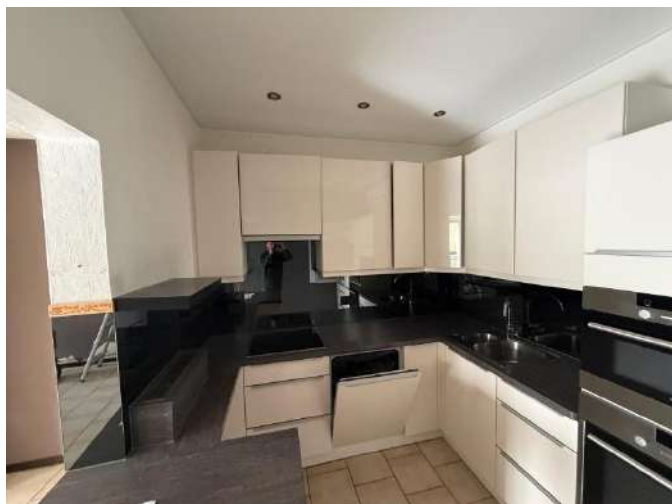
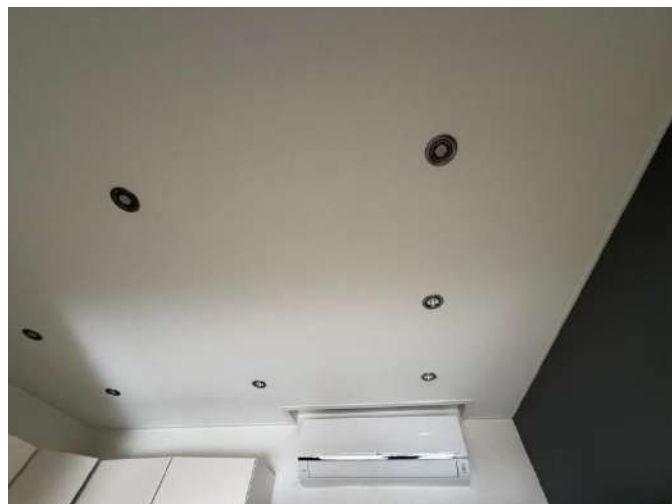
De plafonds werden afgewerkt met niet-asbestverdachte voorzetpanelen die inspectie van de bedekte structuur (opbouw, pleisterwerk) verhinderen.

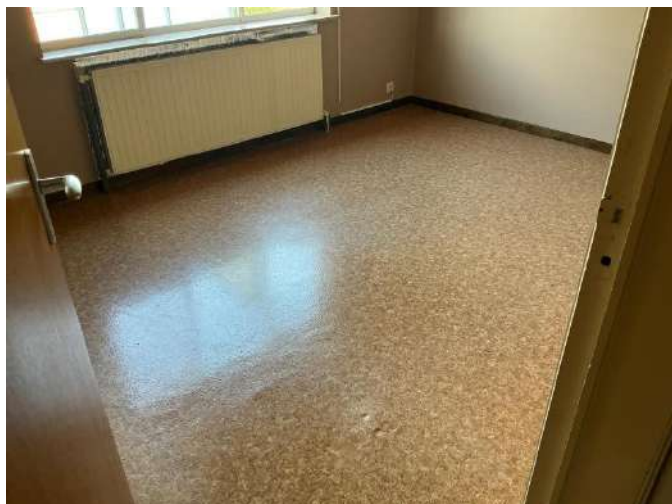
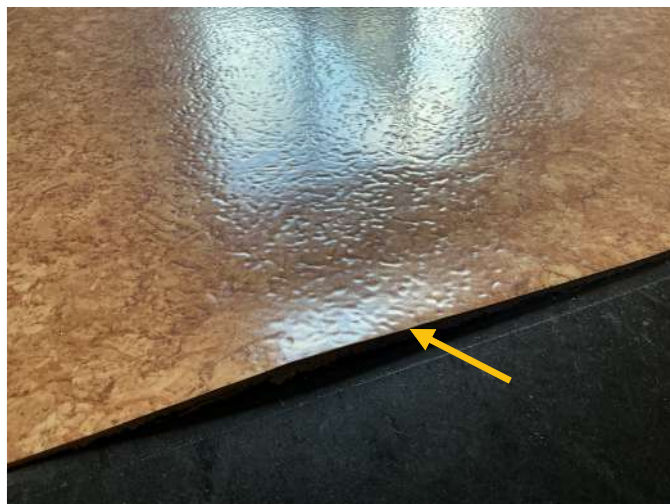
Niet-asbestverdacht vloerzeil. Er wordt geen uitspraak gedaan over eventueel nog onderliggende toepassingen.

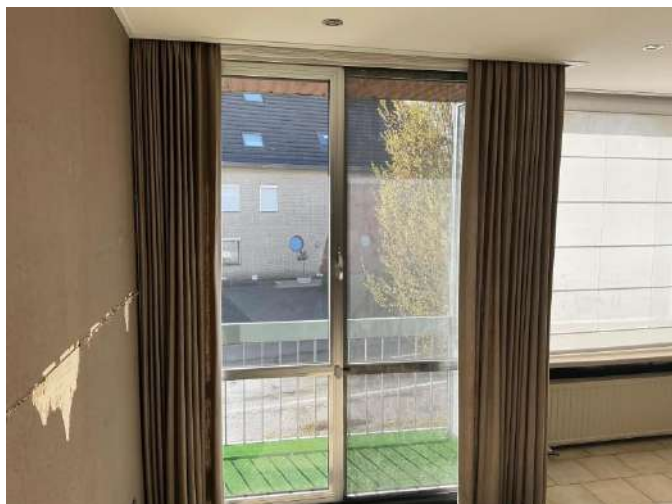
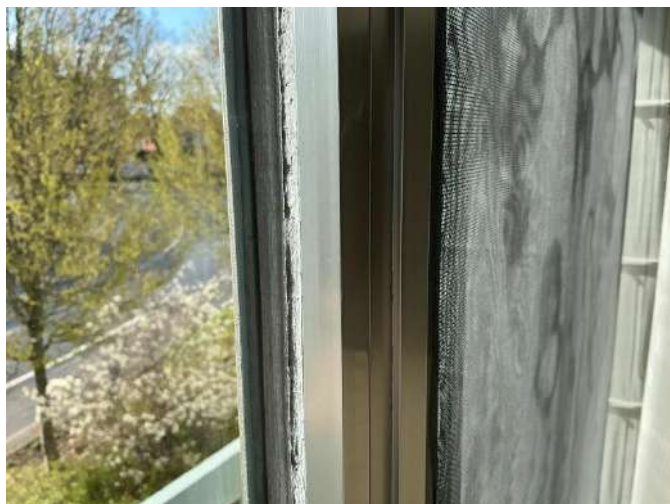
## Fiche 6: Mastiek (fixatie glas in schrijnwerk)

Geen asbest

| # | Type | Referentie | Resultaat |
|---|---|---|---|
| 6.1 | Puntmonster | 300326A3 | Geen asbest |

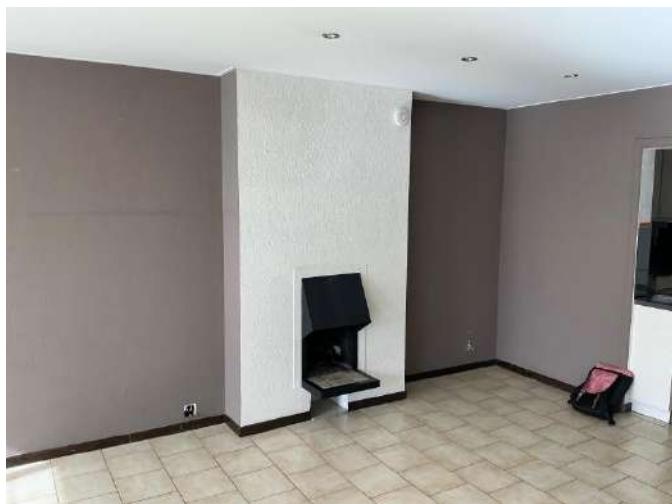
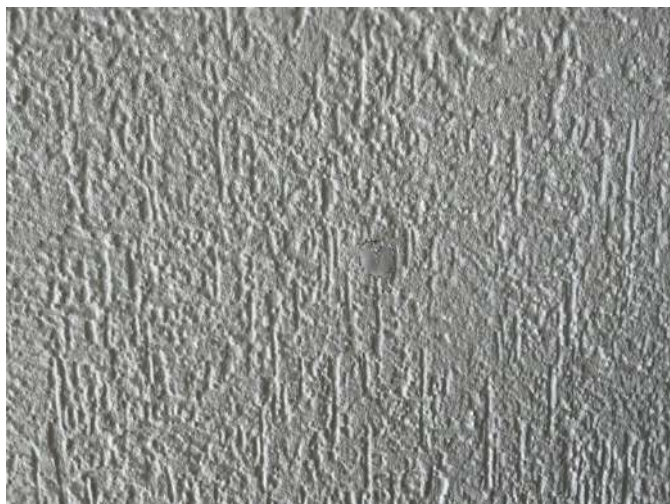
## Fiche 7: Sierpleisterwerk schouw (living)

Geen asbest

| # | Type | Referentie | Resultaat |
|---|---|---|---|
| 7.1 | Mengmonster | 300326A4 | Geen asbest |

| Opmerking | Het betreft een sierpleister die aan de schouw in de living werd aangebracht. Hier werd op drie punten een monster genomen om een representatief mengmonster te bekomen. |

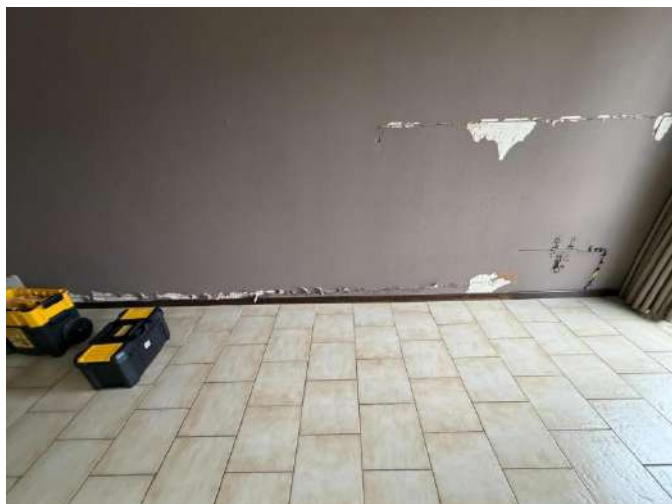
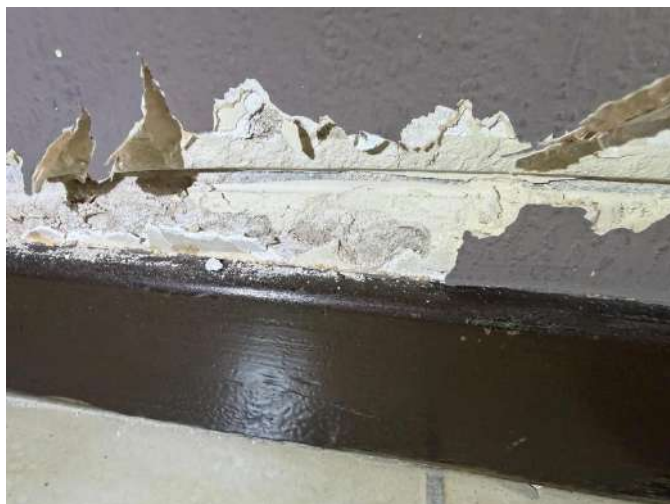
## Fiche 8: Pleisterwerk wanden

Geen asbest

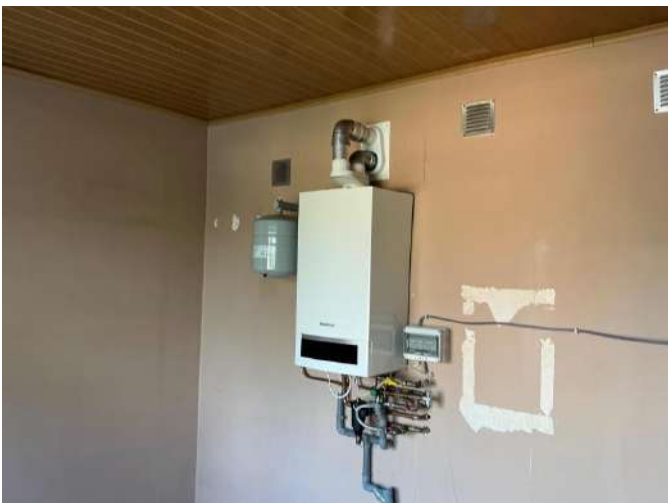
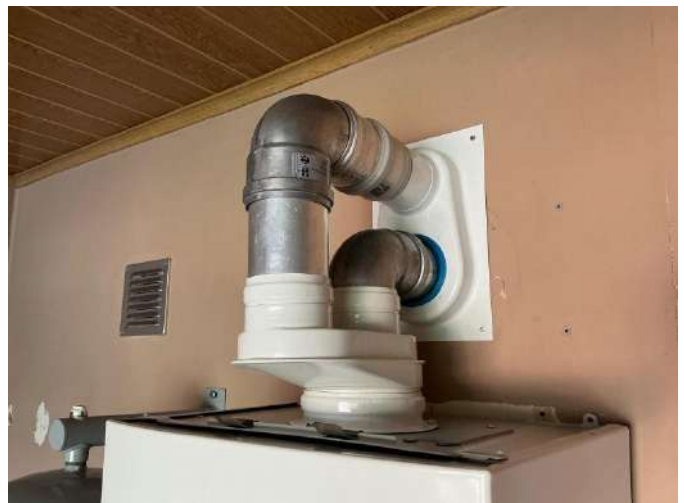
## Fiche 12: Rookgaskanaal (niet verdacht)

| Beschrijving | Notitie | Terug te vinden op plannen |
|---|---|---|
| Fiche 12: Rookgaskanaal (niet verdacht) | Het rookgaskanaal is niet-asbestverdacht. | - |
