Asbestinventarisatetest

Vissersstraat 54, 8340 Damme

Attestnummer : 20260527-000324.000

Uitgegeven op : 27.05.2026

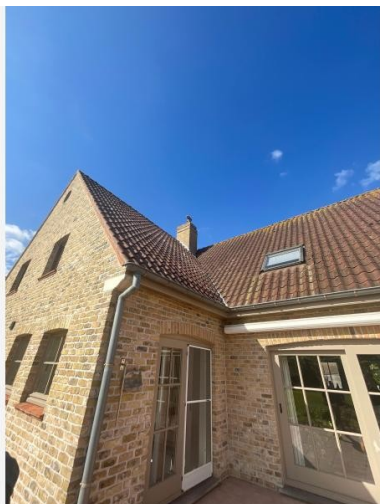
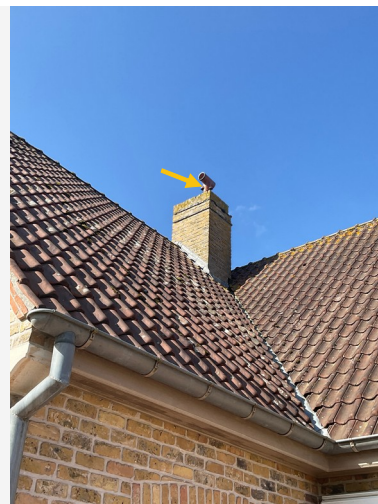
Het asbestmateriaal valt onder de mijlpaal van 2034.

Verwijderen

Eindbeoordeling materiaalrisico	Verhoogd materiaalrisico en/of verhoogde kans op vezelvrijgave
---------------------------------	--

Gebondenheid	Categorie 1: hechtgebonden in oorsprong
Asbestsoort (vezeltype)	Crocidoliet aanwezig
Asbestconcentratie	Laag (< 50%)
Afschermingsgraad van het gehele materiaal	Geheel of deels vrij aan de buitenlucht, maar geen contact met binnenlucht
Toestand van het materiaal	Matig beschadigd, matig verweerd

Beschrijving	Rookgaskanaal
Omgeving	Buiten
Primaire drager	HVAC infrastructuur en uitrusting
Asbestmateriaal	Rookgaskanaal
Bindmiddel van asbestmateriaal	Cement
Gebondenheid op basis van bindmiddel	Hecht
Hoeveelheid (lengte - omtrek - dikte - aantal)	<ul style="list-style-type: none">• 0,25 m - 35,00 cm - 1,00 cm - 1 stuk
Totaal volume	< 0,001 m ³
Eenvoudig bereikbaar	Ja
Bevestigingswijze	<ul style="list-style-type: none">• Geklemd
Identificatiemethode	<p>De asbestdeskundige beoordeelt het materiaal als asbestverdacht en dus asbesthoudend, en dit zonder monstername.</p> <p>Motivatie: Er is een onderzoeksbeperking die monstername verhindert; De ruimte of het materiaal bevindt zich hoger dan 3,5 meter vanaf een vaste ondergrond.</p>
Destructieve handeling voor identificatie	Nee

- Zorg voor een veilig beheer. Vermijd het beschadigen van het asbestmateriaal. Controleer de toestand jaarlijks op wijzigingen.
- Voer bijkomende staalname(s) uit.

- Eenvoudige handelingen: mag via doe-het-zelf of door werknemer(s) met opleidingsattest eenvoudige handelingen
Deze toepassing kan door een aannemer die over een opleidingsattest eenvoudige handelingen beschikt of door een particulier (doe-het-zelf), verwijderd worden indien er geen verhoogd risico op vrijgave van asbestvezels (max. concentratie 0,01 vezels/cm³ - CODEX Art. VI.3-54) ontstaat en de toepassing voorafgaand wordt gefixeerd/bevochtigd; de individuele elementen zonder machinale werktuigen en zonder breken of gooien een voor een losgemaakt worden; en ten slotte in gesloten (dubbel & luchtdichte) verpakking weggevoerd worden naar een erkend afvalpunt (recyclagepark – raadpleeg op voorhand de voorwaarden van het recyclagepark). In de zone mogen geen derden en/of minderjarigen aanwezig zijn en moet elke betrokken persoon steeds gepaste persoonlijke beschermingsmiddelen (een stofmasker type FFP3-mondmasker of gelijkwaardig masker, een wegwerpoverall CAT III type 5/6 en wegwerphandschoenen en afspolbaar schoeisel) dragen. De werkzaamheden moeten onmiddellijk worden gestaakt indien de

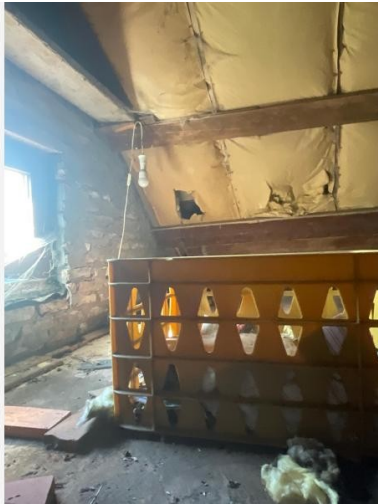
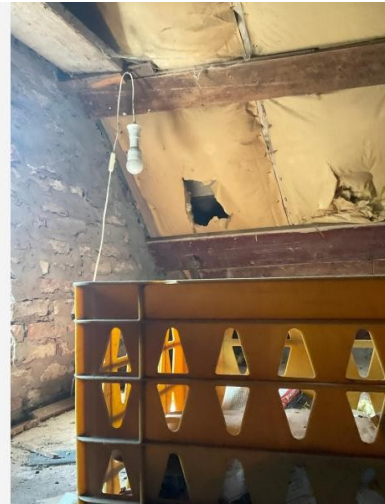
Het asbestmateriaal valt onder de mijlpaal van 2040.

Zorgvuldig beheren

Eindbeoordeling materiaalrisico	Zeer laag materiaalrisico en/of zeer lage kans op vezelvrijgave
---------------------------------	---

Gebondenheid	Categorie 1: hechtgebonden in oorsprong
Asbestsoort (vezeltype)	Alleen chrysotiel aanwezig
Asbestconcentratie	Laag (< 50%)
Afschermingsgraad van het gehele materiaal	Stootvaste afscherming of omkasting
Toestand van het materiaal	Onbeschadigd, niet verweerd

#	Type	Referentie	Resultaat
2.1	Puntmonster	M5	Chrysotiel

Beschrijving	Onderdak tuinhuis
Omgeving	Binnen
Primaire drager	Schuin dak
Asbestmateriaal	Plaat, paneel, tablet - Type Menuiserite
Bindmiddel van asbestmateriaal	Cement
Gebondenheid op basis van bindmiddel	Hecht
Hoeveelheid (oppervlakte - dikte - aantal)	<ul style="list-style-type: none">• 25,00 m² - 0,30 cm - 1 stuk
Totaal volume	0,075 m ³
Eenvoudig bereikbaar	Nee <ul style="list-style-type: none">• Verwijdering tast de bouwkundige integriteit aan.
Bevestigingswijze	<ul style="list-style-type: none">• Genageld, geniet
Identificatiemethode	Een monstername door de asbestdeskundige met laboanalyse door een asbestlabo.
Destructieve handeling voor identificatie	Nee

- Zorg voor een veilig beheer. Vermijd het beschadigen van het asbestmateriaal. Controleer de toestand jaarlijks op wijzigingen.
- Voer bijkomende staalname(s) uit.

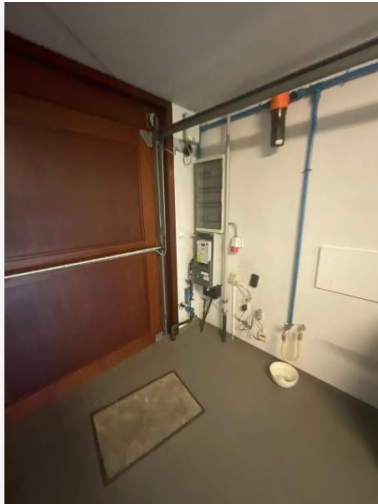
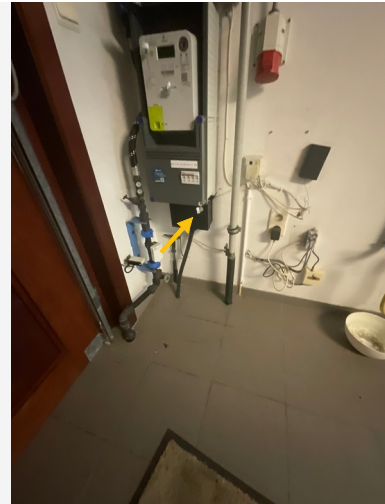
Het asbestmateriaal valt onder de mijlpaal van 2040.

Zorgvuldig beheren

Eindbeoordeling materiaalrisico	Laag materiaalrisico en/of verlaagde kans op vezelvrijgave
---------------------------------	--

Gebondenheid	Categorie 1: hechtgebonden in oorsprong
Asbestsoort (vezeltype)	Crocidoliet aanwezig
Asbestconcentratie	Laag (< 50%)
Afschermingsgraad van het gehele materiaal	Geheel of deels vrij aan de binnenlucht, maar geen contact met binnenluchtstromen
Toestand van het materiaal	Onbeschadigd, niet verweerd

Beschrijving	Elektrische bakelieten behuizing
Omgeving	Binnen
Primaire drager	Communicatie en elektrische infrastructuur en uitrusting
Asbestmateriaal	Plaat, paneel, tablet - Type Bakeliet
Bindmiddel van asbestmateriaal	Kunststof of -hars
Gebondenheid op basis van bindmiddel	Hecht
Hoeveelheid (oppervlakte - dikte - aantal)	• 0,25 m ² - 0,30 cm - 1 stuk
Totaal volume	< 0,001 m ³
Eenvoudig bereikbaar	Ja
Bevestigingswijze	• Geklemd
Identificatiemethode	De asbestdeskundige beoordeelt het materiaal als asbestverdacht en dus asbesthoudend, en dit zonder monstername. Motivatie: De monstername brengt andere schade aan dan schade die inherent is aan de monstername.
Destructieve handeling voor identificatie	Nee

- Zorg voor een veilig beheer. Vermijd het beschadigen van het asbestmateriaal. Controleer de toestand jaarlijks op wijzigingen.
- Voer bijkomende staalname(s) uit.

De meterkast is wellicht eigendom van de netbeheerder. In dit geval mag u deze meterkast niet zelf verwijderen. Neem bij vragen contact op met de netbeheerder.

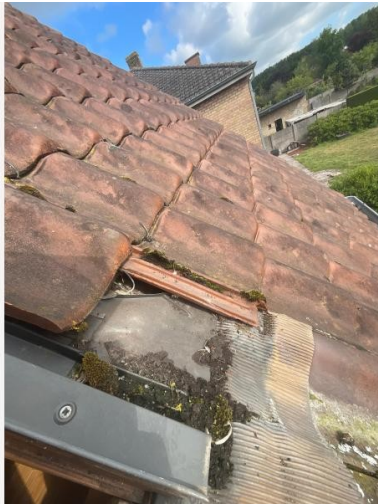
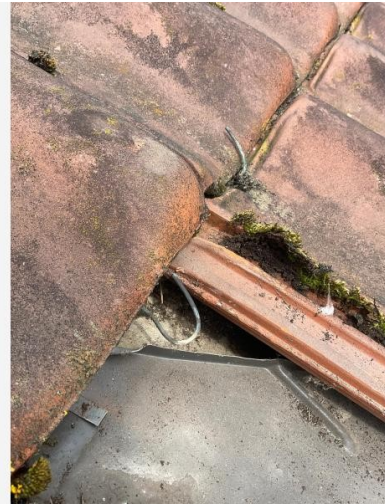
Het asbestmateriaal valt onder de mijlpaal van 2040.

Zorgvuldig beheren

Eindbeoordeling materiaalrisico	Laag materiaalrisico en/of verlaagde kans op vezelvrijgave
---------------------------------	--

Gebondenheid	Categorie 1: hechtgebonden in oorsprong
Asbestsoort (vezeltype)	Crocidoliet aanwezig
Asbestconcentratie	Laag (< 50%)
Afschermingsgraad van het gehele materiaal	Geheel of deels vrij aan de buitenlucht, maar geen contact met binnenlucht
Toestand van het materiaal	Onbeschadigd, niet verweerd

Beschrijving	Onderdak
Omgeving	Buiten
Primaire drager	Schuin dak
Asbestmateriaal	Plaat, paneel, tablet - Type Menuiserite
Bindmiddel van asbestmateriaal	Cement
Gebondenheid op basis van bindmiddel	Hecht
Hoeveelheid (oppervlakte - dikte - aantal)	<ul style="list-style-type: none">• 250,00 m² - 0,30 cm - 1 stuk
Totaal volume	0,75 m ³
Eenvoudig bereikbaar	Nee <ul style="list-style-type: none">• Verwijdering tast de bouwkundige integriteit aan.
Bevestigingswijze	<ul style="list-style-type: none">• Genageld, geniet
Identificatiemethode	De asbestdeskundige beoordeelt het materiaal als asbestverdacht en dus asbesthoudend, en dit zonder monstername. Motivatie: De monstername brengt andere schade aan dan schade die inherent is aan de monstername.
Destructieve handeling voor identificatie	Nee
Opmerking	Oppervlakte is slechts een inschatting.

- Zorg voor een veilig beheer. Vermijd het beschadigen van het asbestmateriaal. Controleer de toestand jaarlijks op wijzigingen.
- Voer bijkomende staalname(s) uit.

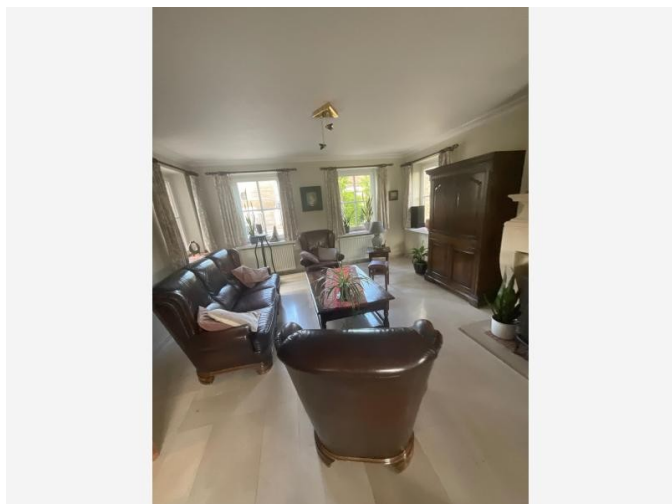
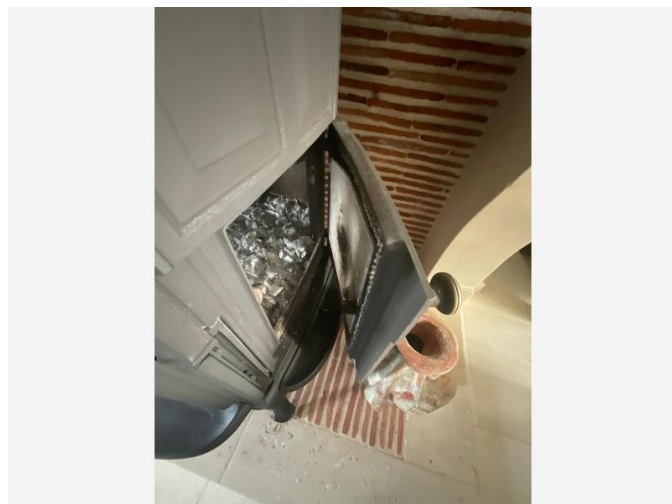
Blinkend materiaal.

Basis voor advies	De asbestdeskundige beoordeelt het materiaal als niet-asbestverdacht.
--------------------------	---

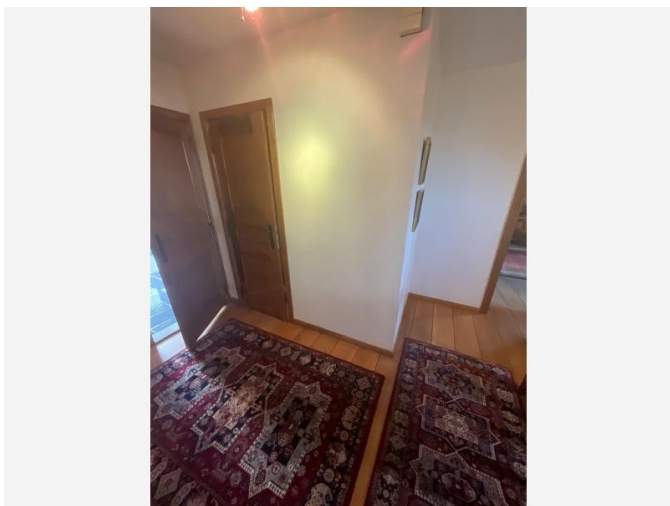
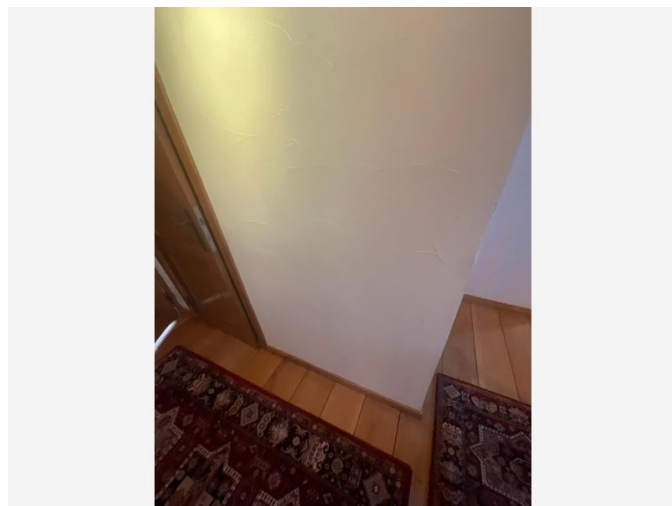
Geen asbest

#	Type	Referentie	Resultaat
6.1	Mengmonster	M3	Geen asbest

Beschrijving	Pleisterwerk gang en inkom
Omgeving	Binnen
Primaire drager	Binnenwand
Bindmiddel van materiaal	Gips - kalk
Gebondenheid op basis van bindmiddel	Niet-hechtgebonden
Hoeveelheid (oppervlakte - dikte - aantal)	• 120,00 m ² - 1,00 cm - 1 stuk
Totaal volume	1,20 m ³
Identificatiemethode	Een monstername door de asbestdeskundige met laboanalyse door een asbestlabo.
Destructieve handeling voor identificatie	Nee

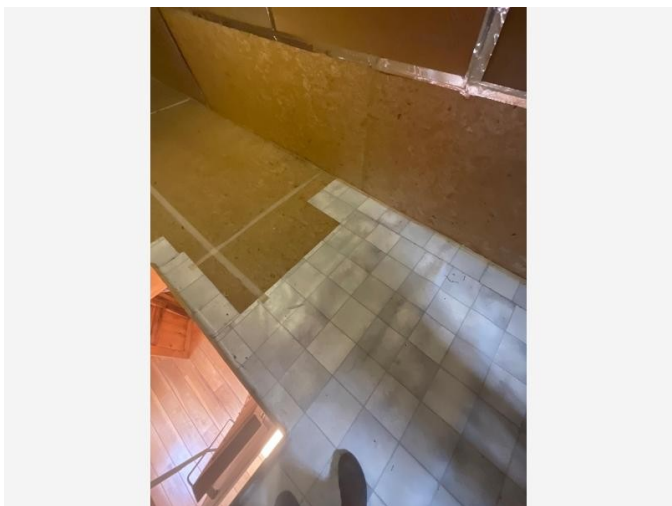
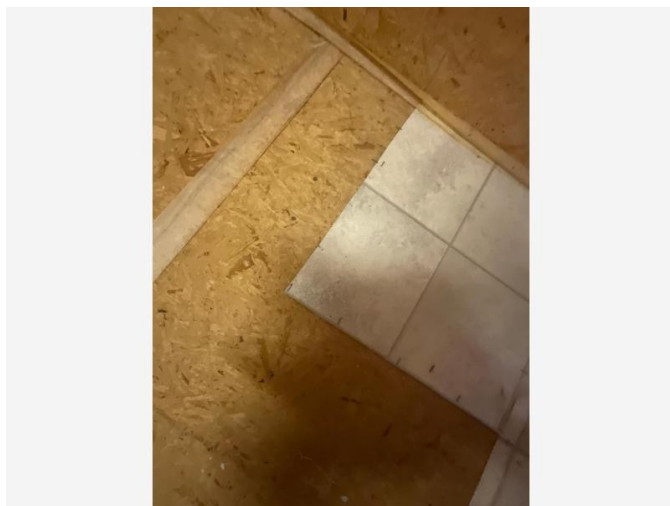
Geen asbest

#	Type	Referentie	Resultaat
7.1	Puntmonster	M1	Geen asbest

Beschrijving	Vloerzeil zolder
Omgeving	Binnen
Primaire drager	Vloer
Bindmiddel van materiaal	Karton - papier - viltachtig
Gebondenheid op basis van bindmiddel	Niet-hechtgebonden
Hoeveelheid (oppervlakte - aantal)	<ul style="list-style-type: none">• 18,00 m² - 1 stuk
Totale oppervlakte	18,00 m ²
Identificatiemethode	Een monstername door de asbestdeskundige met laboanalyse door een asbestlabo.
Destructieve handeling voor identificatie	Nee

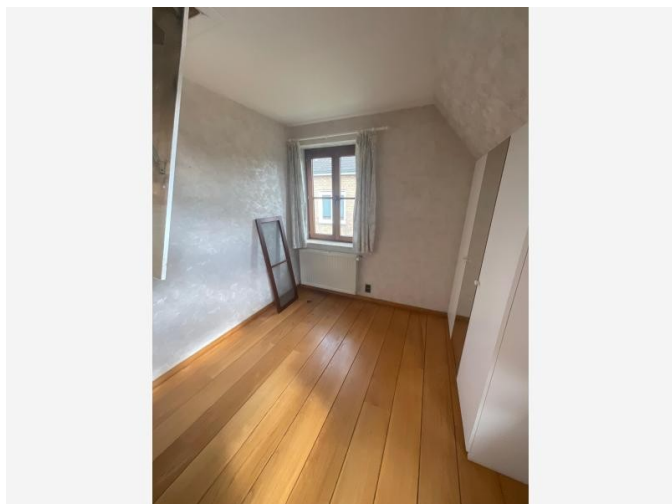
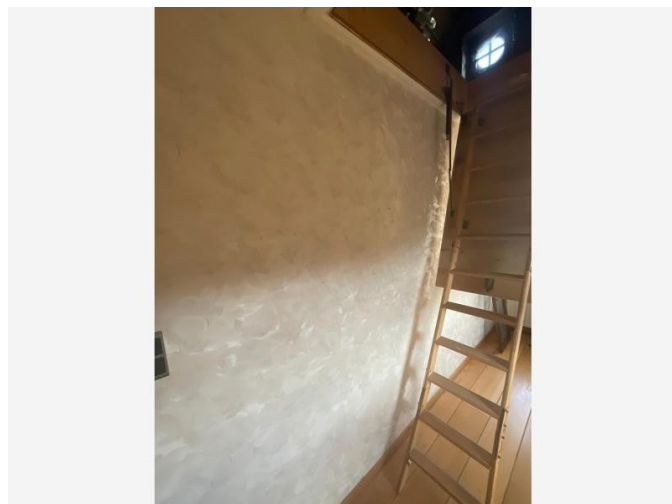
Geen asbest

#	Type	Referentie	Resultaat
8.1	Mengmonster	M2	Geen asbest

Beschrijving	Pleisterwerk muren (behalve gang en inkom)
Omgeving	Binnen
Primaire drager	Binnenwand
Bindmiddel van materiaal	Gips - kalk
Gebondenheid op basis van bindmiddel	Niet-hechtgebonden
Hoeveelheid (oppervlakte - dikte - aantal)	• 380,00 m ² - 1,00 cm - 1 stuk
Totaal volume	3,80 m ³
Identificatiemethode	Een monstername door de asbestdeskundige met laboanalyse door een asbestlabo.
Destructieve handeling voor identificatie	Nee
Opmerking	Ketel in garage.

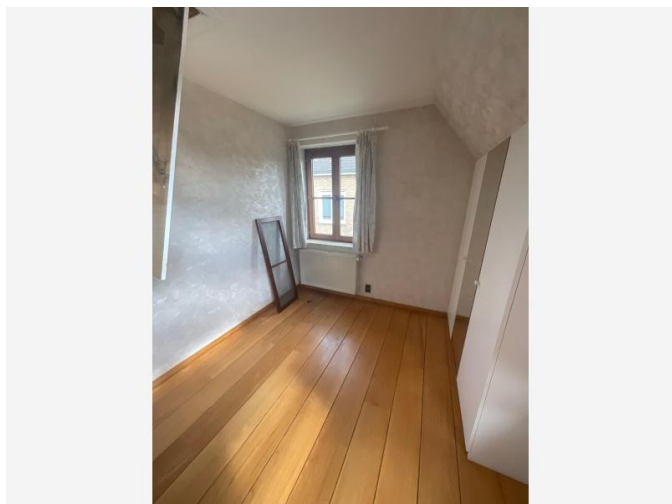
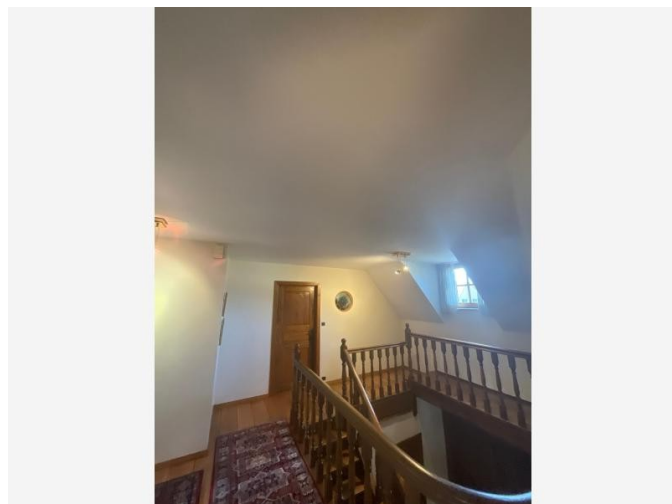
Fiche 9: Pleisterwerk plafonds

Geen asbest

#	Type	Referentie	Resultaat
9.1	Mengmonster	M6	Geen asbest

Beschrijving	Pleisterwerk plafonds
Omgeving	Binnen
Primaire drager	Plafond
Bindmiddel van materiaal	Gips - kalk
Gebondenheid op basis van bindmiddel	Niet-hechtgebonden
Hoeveelheid (oppervlakte - dikte - aantal)	• 140,00 m ² - 1,00 cm - 1 stuk
Totaal volume	1,40 m ³
Identificatiemethode	Een monstername door de asbestdeskundige met laboanalyse door een asbestlabo.
Destructieve handeling voor identificatie	Nee

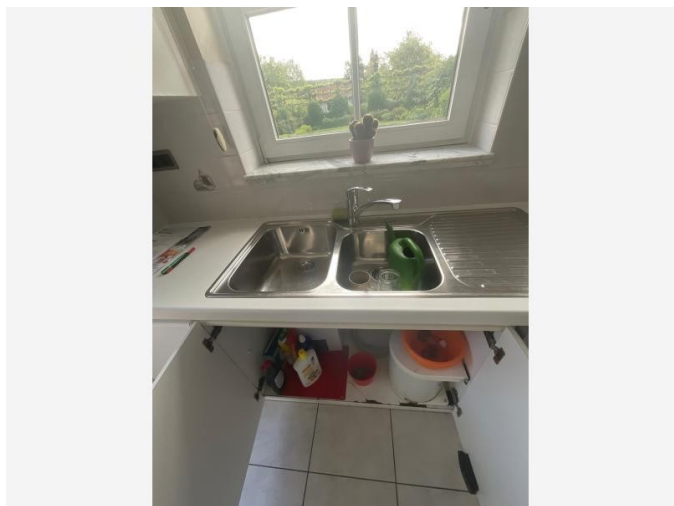
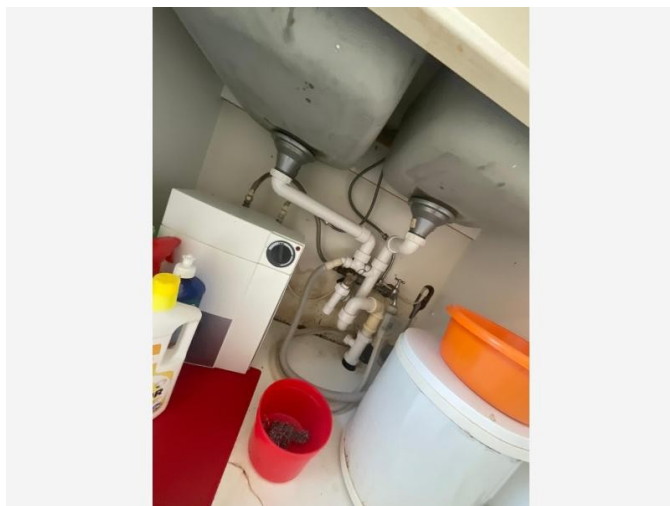
Fiche 10: Verfg gootsteen keuken

Geen asbest

#	Type	Referentie	Resultaat
10.1	Puntmonster	M4	Geen asbest

Beschrijving	Verfg gootsteen keuken
Omgeving	Binnen
Primaire drager	Sanitaire infrastructuur en uitrusting (toe- en afvoer)
Bindmiddel van materiaal	Kunststof of -hars
Gebondenheid op basis van bindmiddel	Hecht
Hoeveelheid (oppervlakte - aantal)	• 0,40 m ² - 2 stuks
Totale oppervlakte	0,80 m ²
Identificatiemethode	Een monstername door de asbestdeskundige met laboanalyse door een asbestlabo.
Destructieve handeling voor identificatie	Nee
