# Asbestinventarisatattest

Kalkenstraat 58, 9255 Buggenhout

Attestnummer : 20260805-000402.000

## Zone 1: Hoofdgebouw

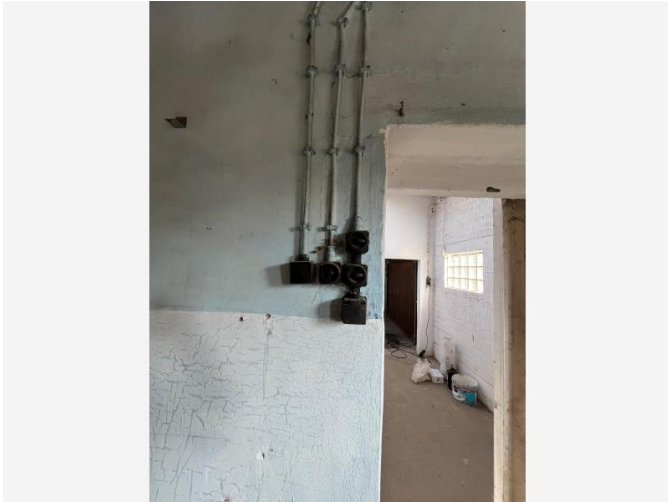
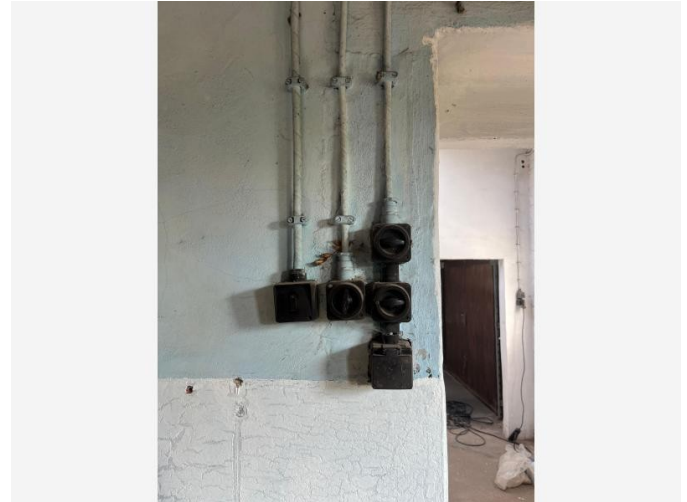
# Fiche 1: Woning - bakeliet - schakelaar/stopcontacten

Het asbestmateriaal valt onder de mijlpaal van 2040.

Zorgvuldig beheren

| Eindbeoordeling materiaalrisico | Laag materiaalrisico en/of verlaagde kans op vezelvrijgave |

| Asbestsoort (vezeltype) | Crocidoliet aanwezig |
| Toestand van het materiaal | Onbeschadigd, niet verweerd |

| Identificatiemethode | <p>De asbestdeskundige beoordeelt het materiaal als asbestverdacht en dus asbesthoudend, en dit zonder monstername.</p> <p>Motivatie: Er is een onderzoeksbeperking die monstername verhindert.</p> |

- Verwijder dit asbestmateriaal zo snel mogelijk. Volg de toestand goed op.

- Eenvoudige handelingen: mag via doe-het-zelf of door werknemer(s) met opleidingsattest eenvoudige handelingen  
Kan eenvoudig losgemaakt en dubbel verpakt worden weggevoerd.

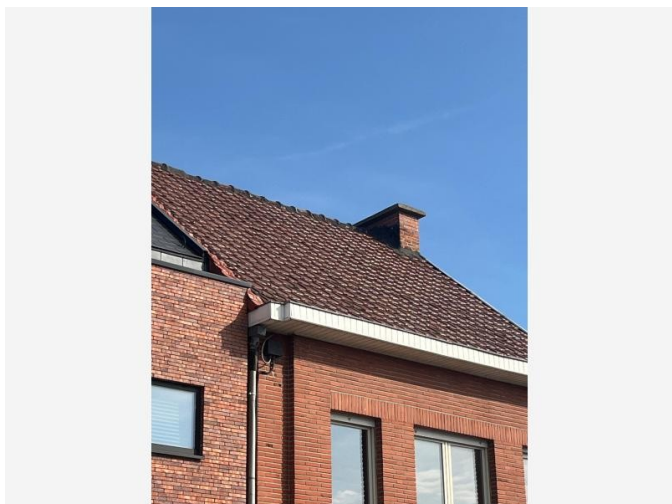
## Beperkingen

**Reden:** Het te onderzoeken materiaal situeert zich hoger dan 3,50 m te rekenen vanaf een veilige ondergrond

**Uitleg van de asbestdeskundige:** Het rookgaskanaal is niet beoordeeld. Aan de buitenzijde is het hoger dan 3,5 meter om de schoorsteen te inspecteren. Het is niet zichtbaar of er een asbestverdacht rookgaskanaal aanwezig is in de schoorsteen. Conform ons inspectieprotocol mogen wij een beperking invoeren voor hoogtes hoger dan 3,5 m. Indien men dit wil laten onderzoeken, dient er een nieuwe afspraak gemaakt te worden en moet er een hoogtewerker voorzien worden, evenals iemand die bevoegd is om deze te bedienen en eventueel een techniek die de al dan niet aanwezige schouwheid kan afnemen en weer terugplaatsen.

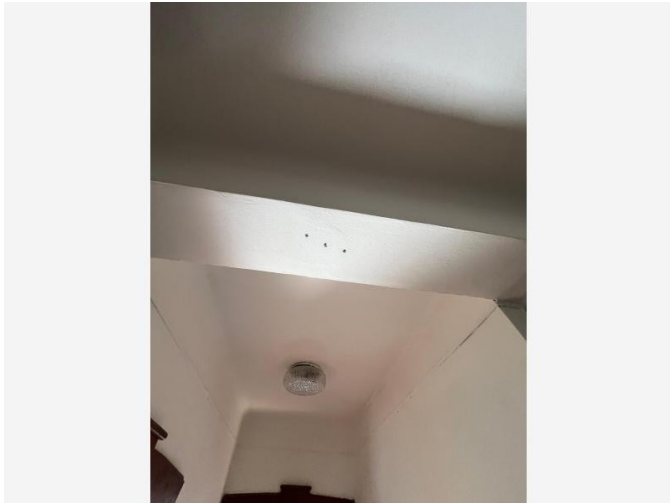
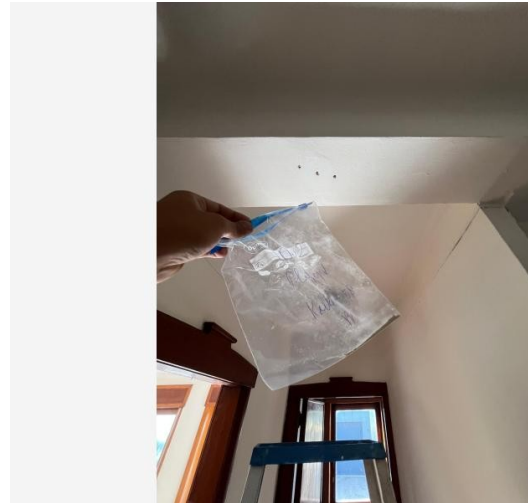
## Fiche 3: Pleisterwerk - plafond

Geen asbest

| # | Type | Referentie | Resultaat |
|---|---|---|---|
| 3.1 | Mengmonster | ID02 | Geen asbest |

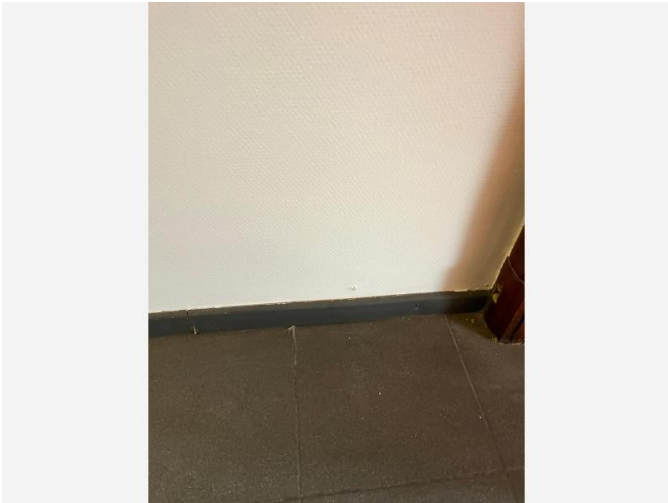
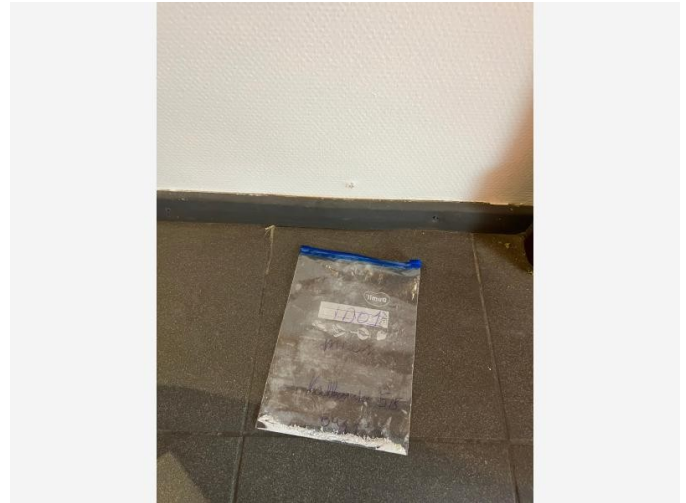
## Fiche 4: Pleisterwerk - muur

Geen asbest

| # | Type | Referentie | Resultaat |
|---|---|---|---|
| 4.1 | Mengmonster | Id01 | Geen asbest |

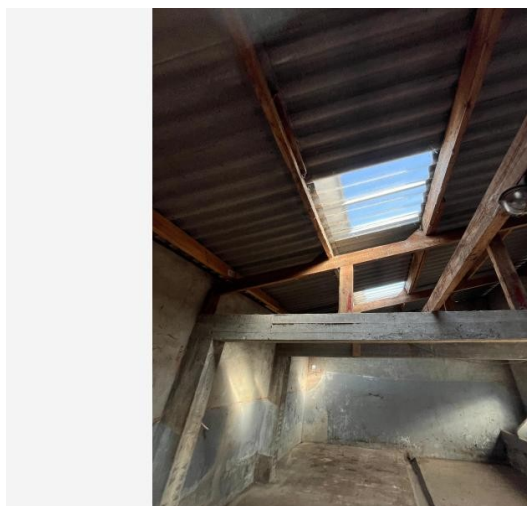
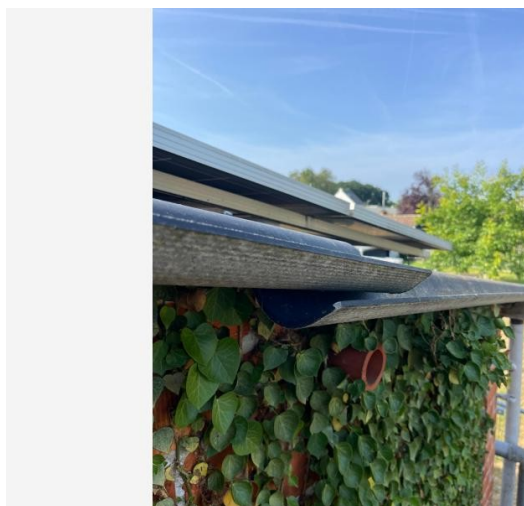
### Fiche 5: Stal - NT Golfplaten

| Beschrijving | Notitie | Terug te vinden op plannen |
|---|---|---|
| Fiche 5: Stal - NT Golfplaten | De golfplaten zijn niet asbestverdacht. | - |

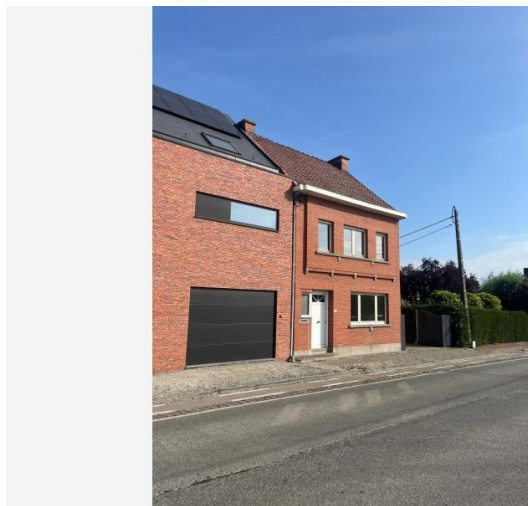
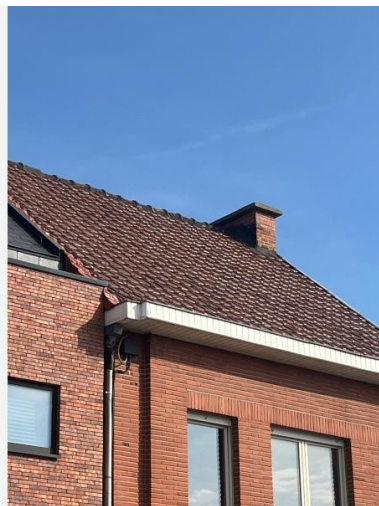
## Fiche 6: Woning - dakbedekking - schuin dak

| Beschrijving | Notitie | Terug te vinden op plannen |
|---|---|---|
| Fiche 6: Woning - dakbedekking - schuin dak | Het dak is bedekt met dakpannen, deze is niet-asbestverdacht. | - |

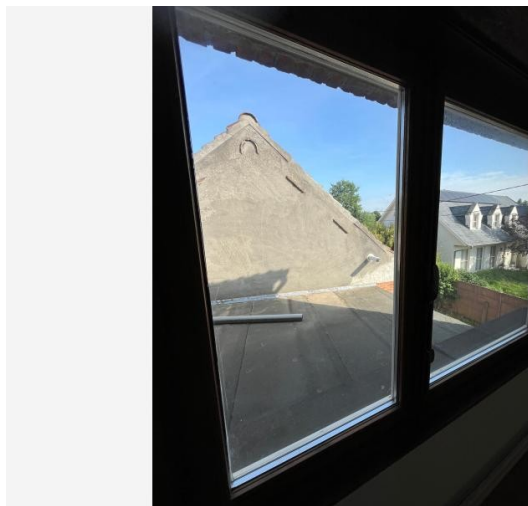
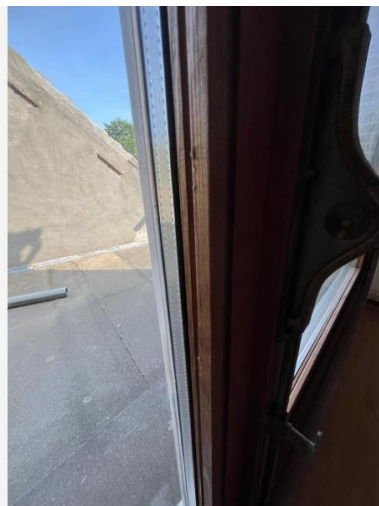
## Fiche 7: Woning - kit - ramen advies

| Beschrijving | Notitie | Terug te vinden op plannen |
|---|---|---|
| Fiche 7: Woning - kit - ramen advies | Tijdens de inspectie zijn de ramen grondig gecontroleerd. Er is vastgesteld dat de ramen volledig afgedicht zijn met elastische kit met in de volledige doorsnede dezelfde kleur. Deze zijn niet-asbestverdacht. | - |
