# Asbestinventarisatetest

Pontweg 89, 9890 Gavere

Attestnummer : 20260402-000227.000

Uitgegeven op : 02.04.2026

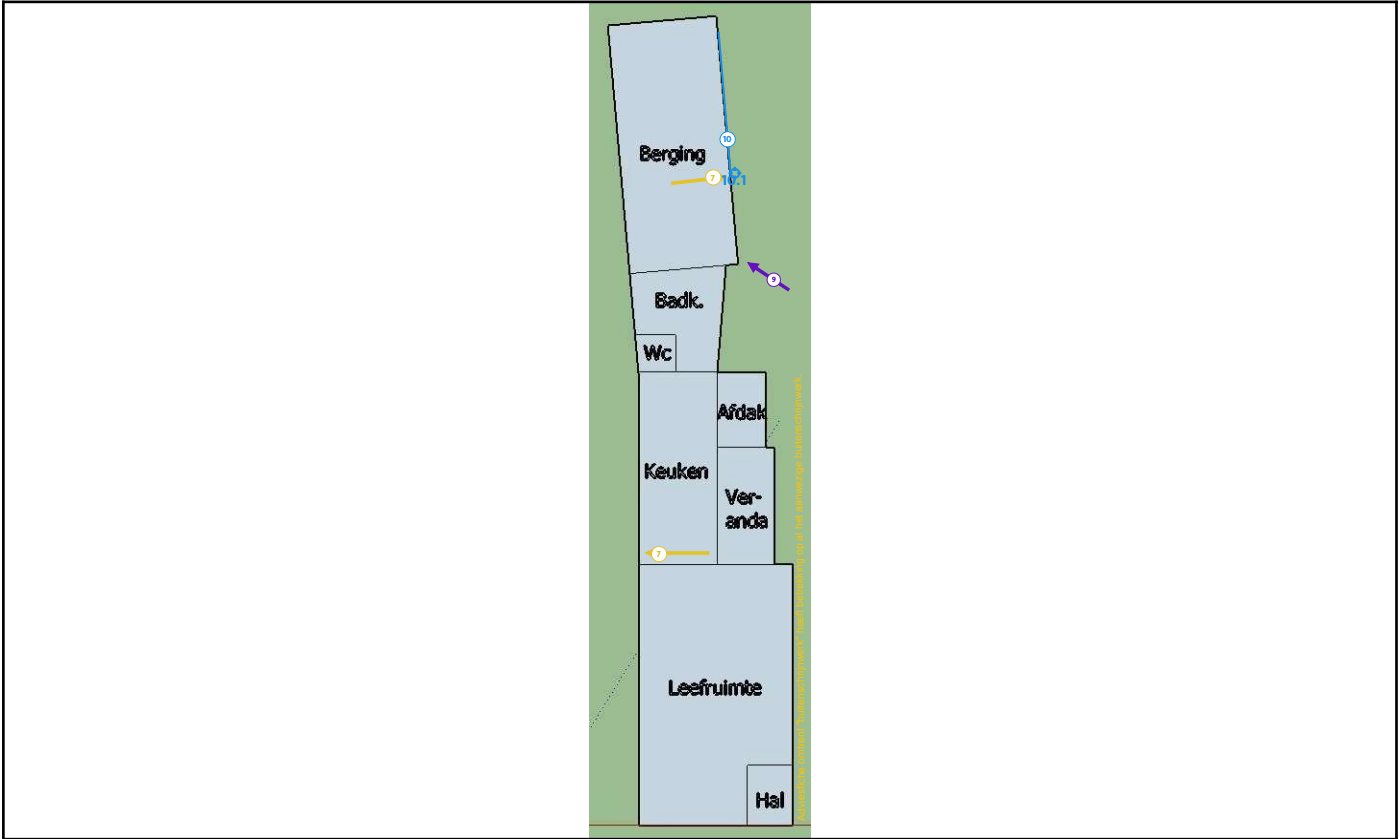
# Plan 1.2: Woning +0 overige 1

| Beschrijving | Type | Actie |
|---|---|---|
| 7. Bakelieten elektriciteitsvoorzieningen | Asbestmateriaal | Zorgvuldig beheren |

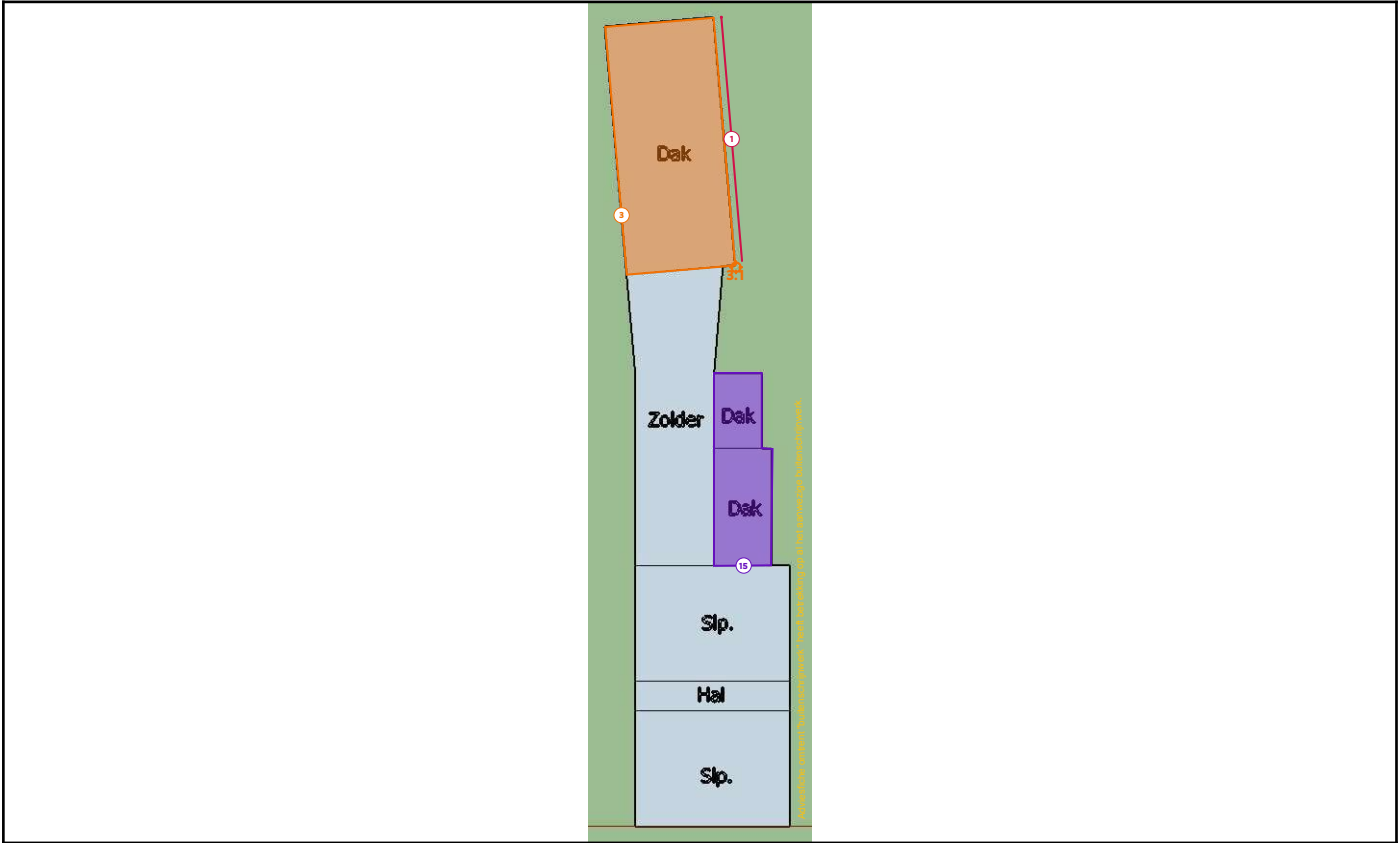
# Plan 1.4: Woning +1 overige 1

| Beschrijving | Type | Actie |
|---|---|---|
| 1. Slib in dakgoot golfplaten dakbedekking (woning) | Asbestmateriaal | Dringend verwijderen |
| 3. Golfplaten dakbedekking (woning) | Asbestmateriaal | Verwijderen |

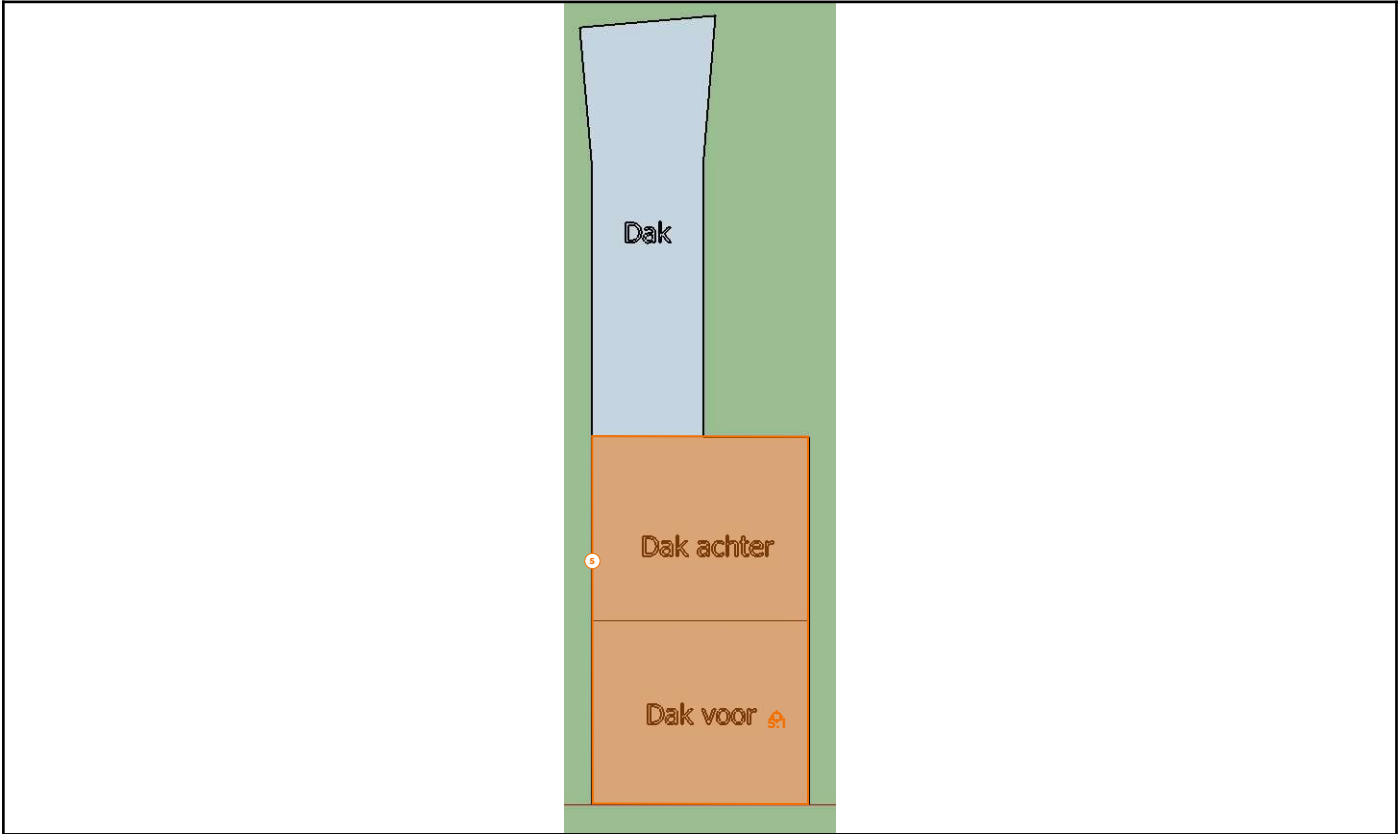
# Plan 1.5: Woning dakverdieping overige 1

| Beschrijving | Type | Actie |
|---|---|---|
| 5. Leien dakbedekking (woning) | Asbestmateriaal | Maatregelen nemen |

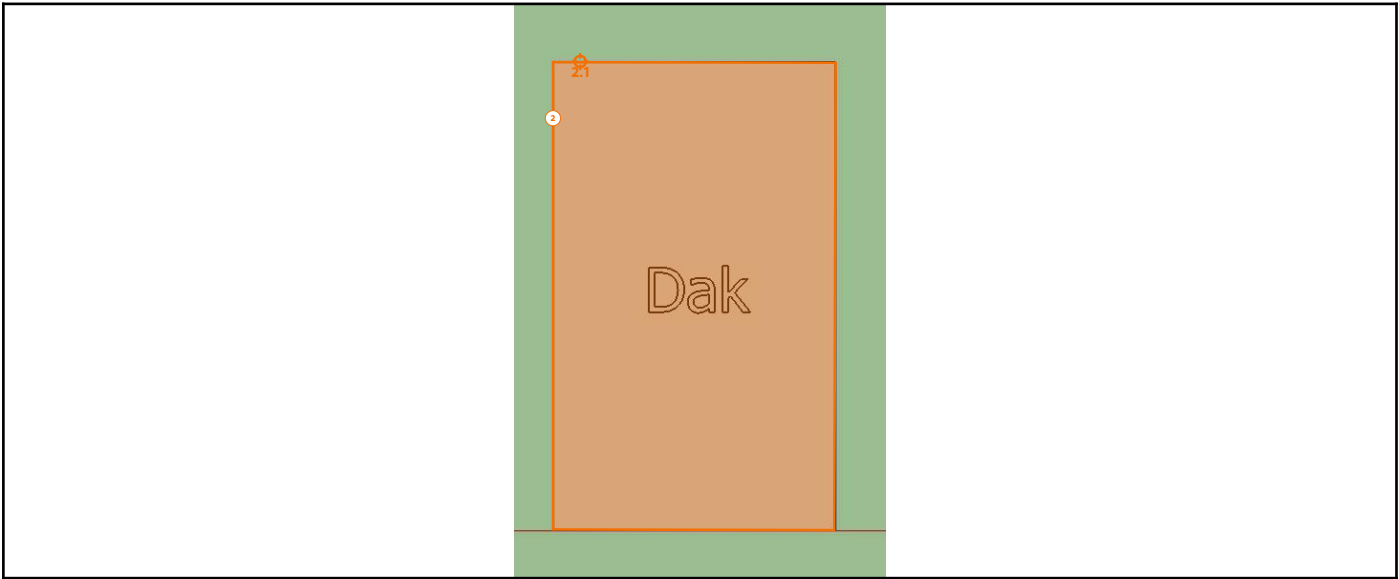
## Plan 2.2: Garage dakverdieping

| Beschrijving | Type | Actie |
|---|---|---|
| 2. Golfplaten dakbedekking (garage) | Asbestmateriaal | Verwijderen |

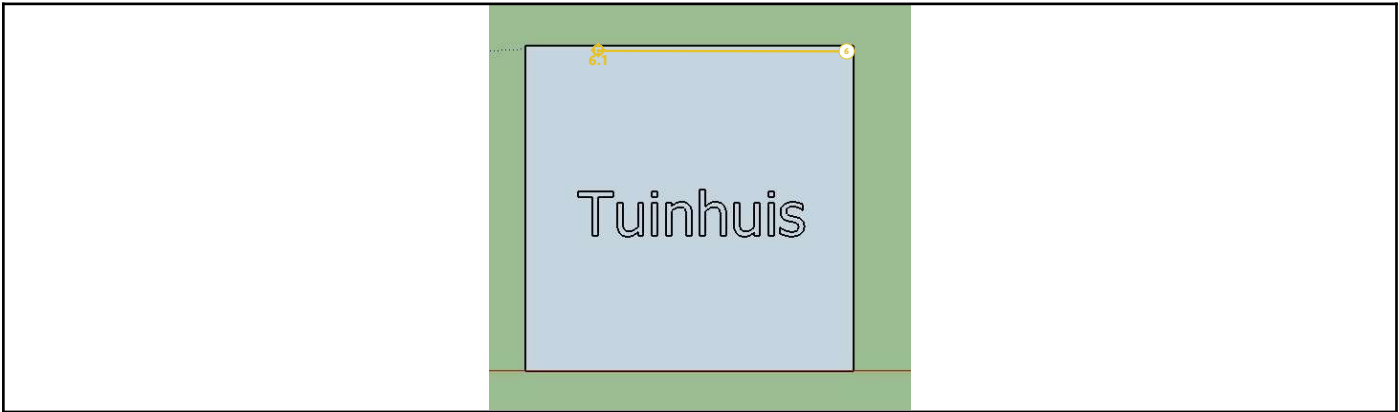
### Plan 3.1: Tuinhuis +0

| Beschrijving | Type | Actie |
|---|---|---|
| 6. Beplating binnenzijde (tuinhuis) | Asbestmateriaal | Zorgvuldig beheren |

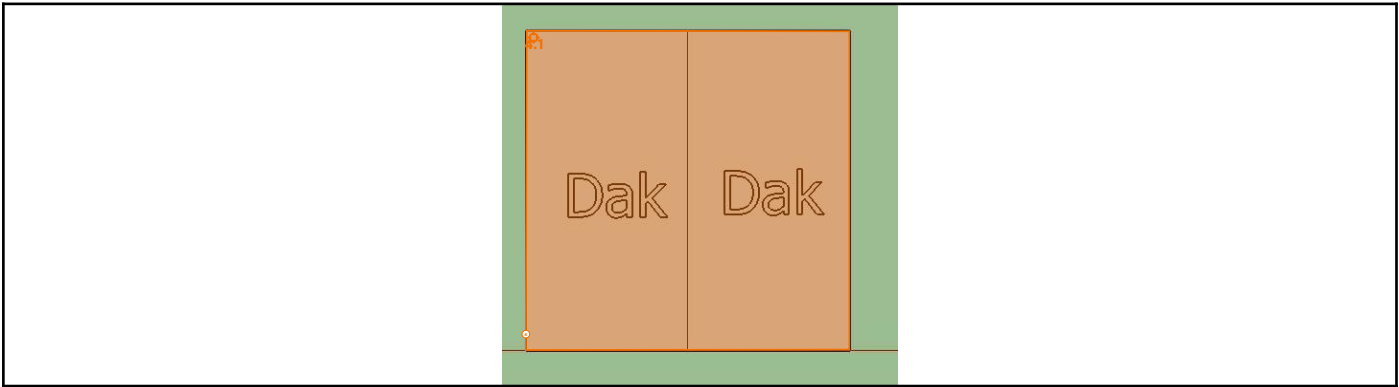
## Plan 3.2: Tuinhuis dakverdieping

| Beschrijving | Type | Actie |
|---|---|---|
| 4. Golfplaten dakbedekking (tuinhuis) | Asbestmateriaal | <a href="#">Verwijderen</a> |

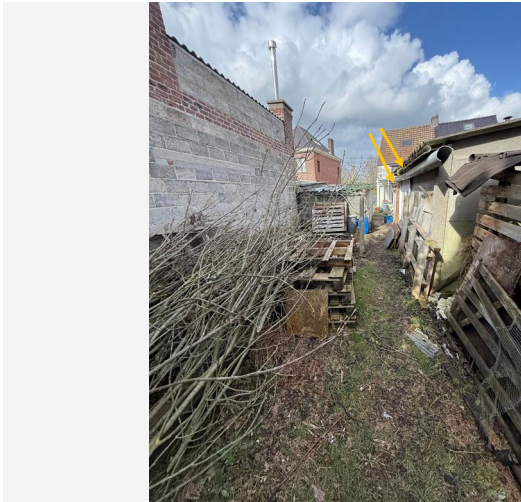
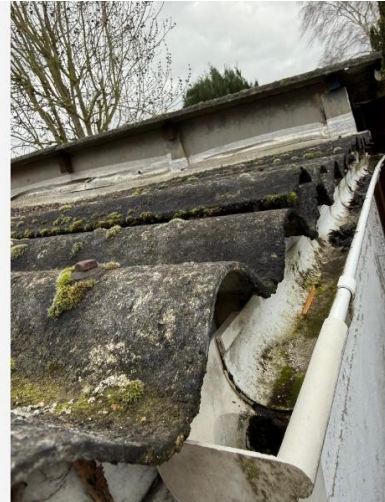
# Fiche 1: Slib in dakgoot golfplaten dakbedekking (woning)

Asbestmateriaal – afvalstof

Het asbestmateriaal valt onder de mijlpaal van 2040.

**Dringend verwijderen**

| Beschrijving | Slib in dakgoot golfplaten dakbedekking (woning) |
| Type afvalstof | Betreft resten (contaminatie) van verwerking of beschadiging |
| Bron van de resten | Golfplaten dakbedekking van de woning is nog aanwezig. |
| Gebondenheid resten | Niet hecht |

- Verwijder het asbestafval.

- Eenvoudige handelingen: mag via doe-het-zelf of door werknemer(s) met opleidingsattest eenvoudige handelingen  
Het materiaal dient verwijderd te worden conform de bepalingen van de Codex over het welzijn op het werk, Boek VI, Titel 3

Vooraleer men tot verwijdering overgaat, dient de toepassing steeds gefixeerd of bevochtigd te worden. Vermijd het breken van de toepassing en voorkom stofvorming ten allen tijde.

Bij verwijdering in doe-het-zelfcontext dient het materiaal dubbel en luchtdicht verpakt te worden en aangeboden te worden bij een categorie I-stortplaats of een geregistreerde asbestinzamelaar.

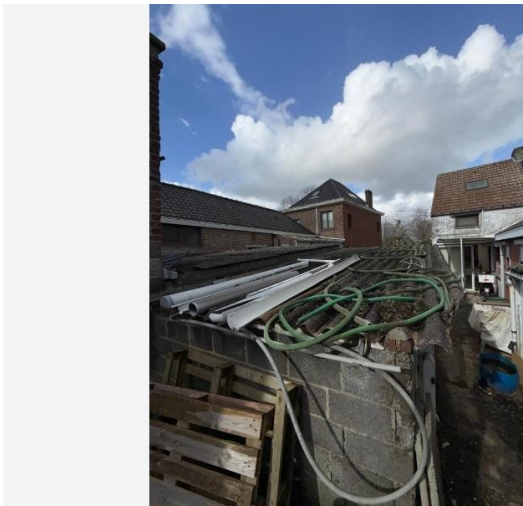
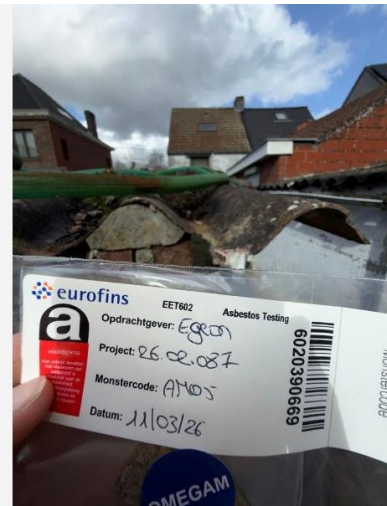
Het asbestmateriaal valt onder de mijlpaal van 2034.

Verwijderen

| Eindbeoordeling materiaalrisico | Verhoogd materiaalrisico en/of verhoogde kans op vezelvrijgave |

| Gebondenheid | Categorie 1: hechtgebonden in oorsprong |
| Asbestsoort (vezeltype) | Alleen chrysotiel aanwezig |
| Toestand van het materiaal | Matig beschadigd, matig verweerd |

| Beschrijving | Golfplaten dakbedekking (garage) |

- Verwijder dit asbestmateriaal zo snel mogelijk. Volg de toestand goed op.
- Hemelwater dat afspoelt van asbestcement daken of gevels kan asbestdeeltjes bevatten. Gebruik het enkel voor gesloten circuits (bv. spoelen toiletten). Reinig na het vervangen van het dak of de gevel de dakgoten en regenwaterput of -ton om asbesthoudend sediment of slib te verwijderen

- Eenvoudige handelingen: mag via doe-het-zelf of door werknemer(s) met opleidingsattest eenvoudige handelingen  
Het materiaal dient verwijderd te worden conform de bepalingen van de Codex over het welzijn op het werk, Boek VI, Titel 3

Vooraleer men tot verwijdering overgaat, dient de toepassing steeds gefixeerd of bevochtigd te worden. Vermijd het breken van de toepassing en voorkom stofvorming ten allen tijde.

Bij verwijdering in doe-het-zelf-context moet het asbestafval dubbel verpakt en luchtdicht worden aangeboden bij het gemeentelijk recyclagepark of een erkende stortplaats. Raadpleeg vooraf steeds de specifieke voorwaarden van het recyclagepark.

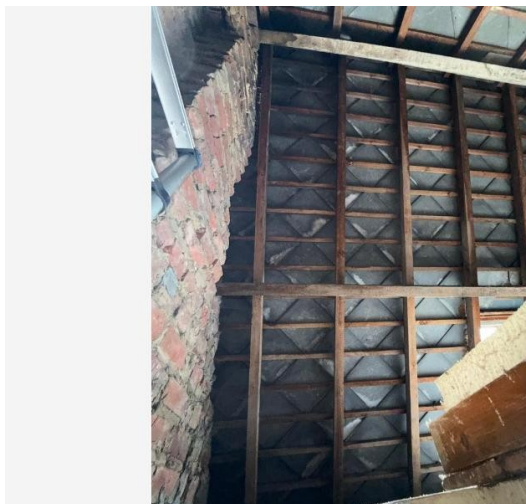
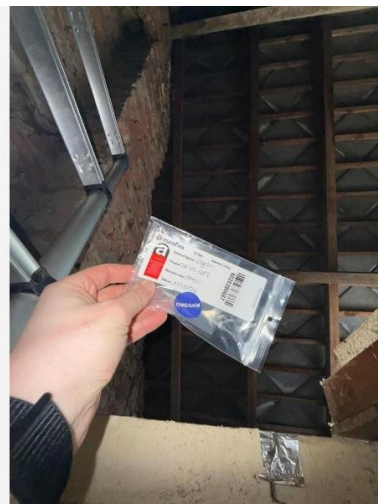
| <p><b>Opmerking</b></p> | <p>Hoeveelheid is een schatting.</p> <p>Tijdens de rondgang op de inspectielocatie werd vastgesteld dat het hoofddak voorzien is van standaard, niet asbestverdachte dakpannen. In tegenstelling tot de vaststellingen aan de binnenzijde, waar asbestverdachte en na analyse asbesthoudende leien als dakbedekking aanwezig zijn.</p> <p>Let wel: deze leien konden enkel worden vastgesteld in de zolderruimte op verdieping +2. Wat de zolderruimte boven de keuken en badkamer betreft, konden eventueel aanwezige leien daar niet worden vastgesteld, aangezien de binnenzijde hier is afgewerkt met houten beplating. Bij eventuele renovatiewerken dient hier bijkomende aandacht aan besteed te worden aangezien het hier wel om dezelfde dakbedekking gaat.</p> <p>Het betreft hier dus een overdekking boven een asbesthoudend materiaal.</p> |

Vooraleer men tot verwijdering overgaat, dient de toepassing steeds gefixeerd of bevochtigd te worden. Vermijd het breken van de toepassing en voorkom stofvorming ten allen tijde.

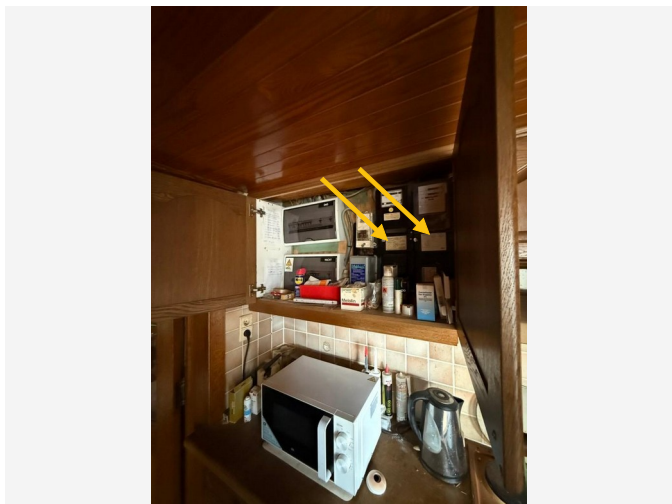
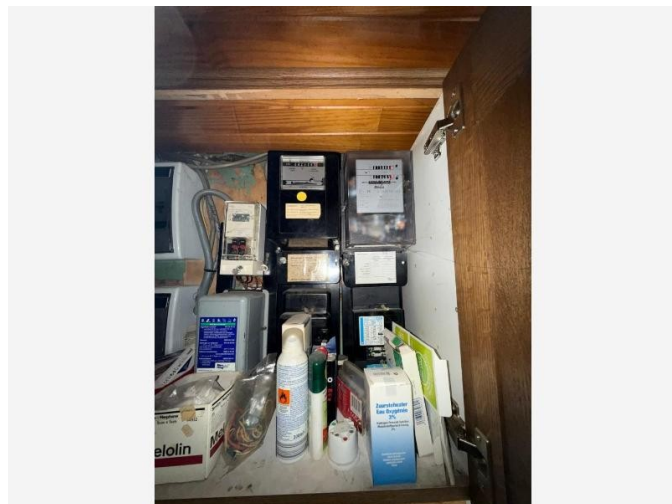
| Identificatiemethode | <p>De asbestdeskundige beoordeelt het materiaal als asbestverdacht en dus asbesthoudend, en dit zonder monstername.</p> <p>Motivatie: De monstername brengt andere schade aan dan schade die inherent is aan de monstername.</p> |
| Opmerking | <p>Hoeveelheid is een schatting.</p> <p>De toepassing betreft twee elektriciteitskasten en één lichtschakelaar.</p> |

Vooraleer men tot verwijdering overgaat, dient de toepassing steeds gefixeerd of bevochtigd te worden. Vermijd het breken van de toepassing en voorkom stofvorming ten allen tijde.

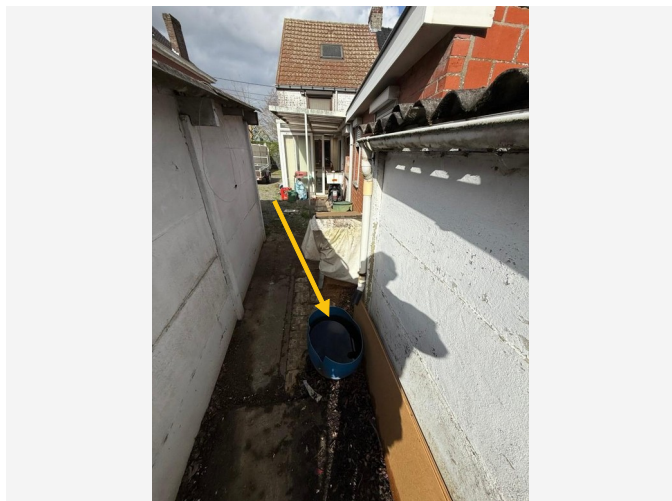
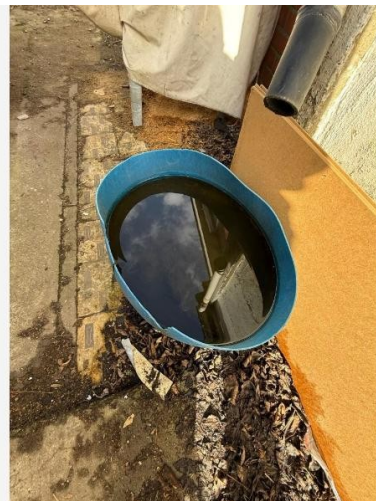
## Fiche 9: Opslagvat hemelwater golfplaten dakbedekking (woning)

Advies

| Basis voor advies | Uitspraak na een laboanalyse van een monster niet zelf genomen door de asbestdeskundige. |
