Asbestinventarisatetest

Markegemsesteenweg 143, 8720 Dentergem

Attestnummer : 20250904-000015.000

Niet-asbestveilig

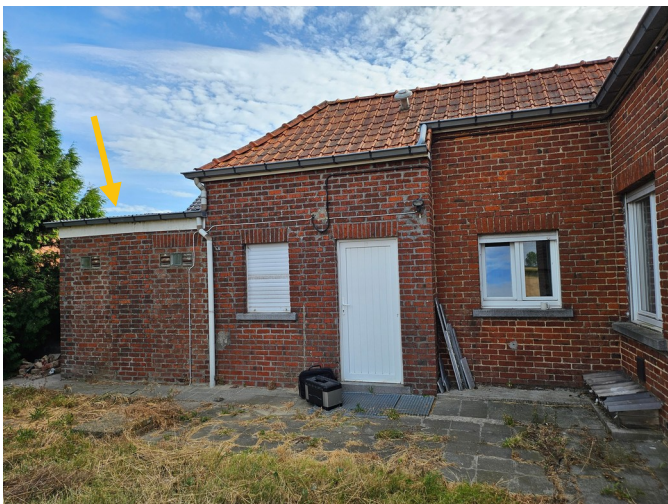
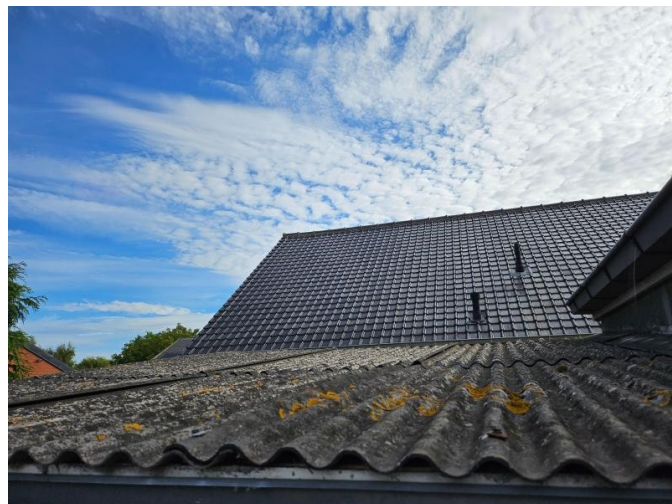
Eindbeoordeling materiaalrisico	Verhoogd materiaalrisico en/of verhoogde kans op vezelvrijgave
---------------------------------	--

Gebondenheid	Categorie 1: hechtgebonden in oorsprong
Asbestsoort (vezeltype)	Crocidoliet aanwezig
Asbestconcentratie	Laag (< 50%)
Afschermingsgraad van het gehele materiaal	Geheel of deels vrij aan de buitenlucht
Toestand van het materiaal	Matig beschadigd, matig verweerd

Beschrijving	Golfplaten boven badkamer
Omgeving	Buiten
Primaire drager	Schuin dak
Asbestmateriaal	Dak- en gevelbekleding - Golfplaat
Bindmiddel van asbestmateriaal	Cement
Gebondenheid op basis van bindmiddel	Hecht
Hoeveelheid (oppervlakte - aantal)	<ul style="list-style-type: none">• 10,00 m² - 1 stuk
Totale oppervlakte	10,00 m ²
Eenvoudig bereikbaar	Ja
Bevestigingswijze	<ul style="list-style-type: none">• Geschroefd
Identificatiemethode	Vaststelling zonder monsternamen
Destructieve handeling voor identificatie	Nee

Verwijderen

- Zorg voor een veilig beheer. Vermijd het beschadigen van het asbestmateriaal. Controleer de toestand jaarlijks op wijzigingen.
- Voer bijkomende staalname(s) uit.

- Eenvoudige handelingen: mag via doe-het-zelf of door werknemer(s) met opleidingsattest eenvoudige handelingen
Als dit materiaal verwijderd kan worden zonder het te breken, te beschadigen... , dan mag met dit met eenvoudige handelingen.
Vermijd stofvorming en stofverspreiding op elk moment van de werken. Bevochtig of fixeer het materiaal.
Het gebruik van sneldraaiende werktuigen (boormachine, slijpschijf, hogedrukreiniger...) is

Zorg voor gepaste persoonlijke beschermingsmiddelen: minimaal FFP3-mondmasker (EN 149), wegwerpoverall met kap (minimaal Cat III, type 5/6), wegwerphandschoenen en overschoenen of afspoelbaar schoeisel

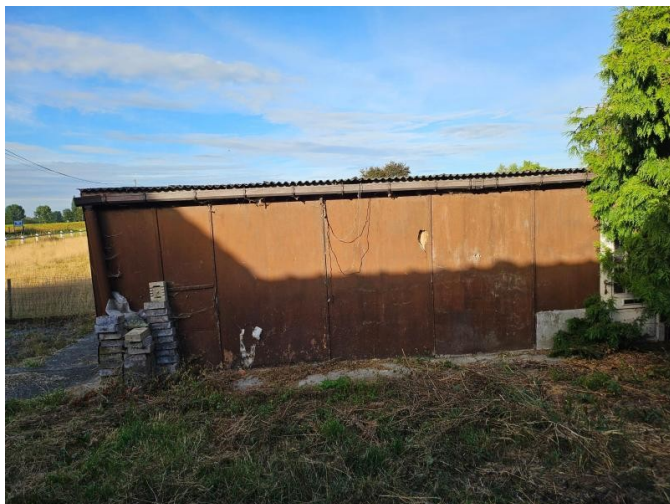
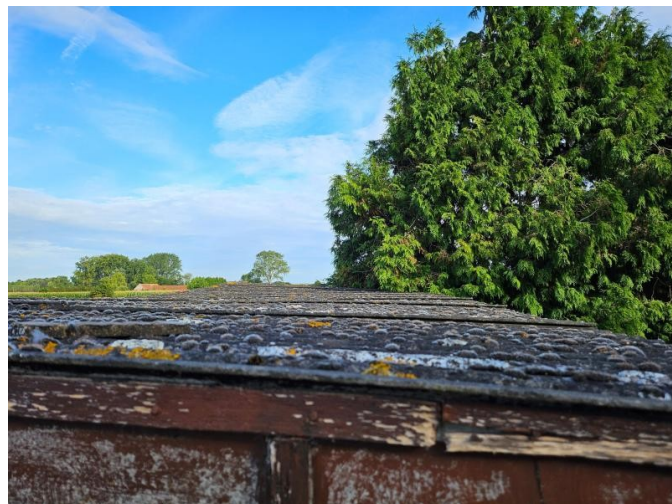
Eindbeoordeling materiaalrisico	Verhoogd materiaalrisico en/of verhoogde kans op vezelvrijgave
---------------------------------	--

Gebondenheid	Categorie 1: hechtgebonden in oorsprong
Asbestsoort (vezeltype)	Crocidoliet aanwezig
Asbestconcentratie	Laag (< 50%)
Afschermingsgraad van het gehele materiaal	Geheel of deels vrij aan de buitenlucht
Toestand van het materiaal	Matig beschadigd, matig verweerd

Beschrijving	Dakbedekking garage
Omgeving	Buiten
Primaire drager	Schuin dak
Asbestmateriaal	Dak- en gevelbekleding - Golfplaat
Bindmiddel van asbestmateriaal	Cement
Gebondenheid op basis van bindmiddel	Hecht
Hoeveelheid (oppervlakte - aantal)	<ul style="list-style-type: none">• 22,00 m² - 1 stuk
Totale oppervlakte	22,00 m ²
Eenvoudig bereikbaar	Ja
Bevestigingswijze	<ul style="list-style-type: none">• Geschroefd
Identificatiemethode	Vaststelling zonder monsternamen
Destructieve handeling voor identificatie	Nee

Verwijderen

- Zorg voor een veilig beheer. Vermijd het beschadigen van het asbestmateriaal. Controleer de toestand jaarlijks op wijzigingen.
- Voer bijkomende staalname(s) uit.

- Eenvoudige handelingen: mag via doe-het-zelf of door werknemer(s) met opleidingsattest eenvoudige handelingen
Als dit materiaal verwijderd kan worden zonder het te breken, te beschadigen... , dan mag met dit met eenvoudige handelingen.
Vermijd stofvorming en stofverspreiding op elk moment van de werken. Bevochtig of fixeer het materiaal.
Het gebruik van sneldraaiende werktuigen (boormachine, slijpschijf, hogedrukreiniger...) is

Zorg voor gepaste persoonlijke beschermingsmiddelen: minimaal FFP3-mondmasker (EN 149), wegwerpoverall met kap (minimaal Cat III, type 5/6), wegwerphandschoenen en overschoenen of afspoelbaar schoeisel

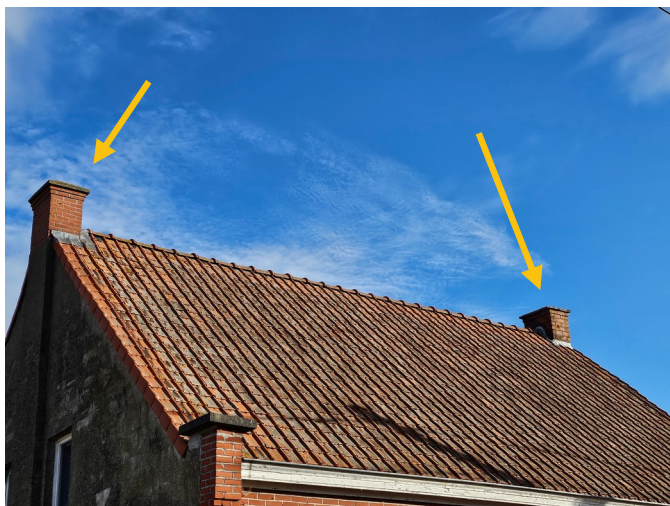
Situeringfoto

Tijdelijke beperking

Reden: Het te onderzoeken materiaal situeert zich hoger dan 3,50 m te rekenen vanaf een veilige ondergrond

Uitleg van de asbestdeskundige: Niet inspecteerbaar/ niet waarneembaar

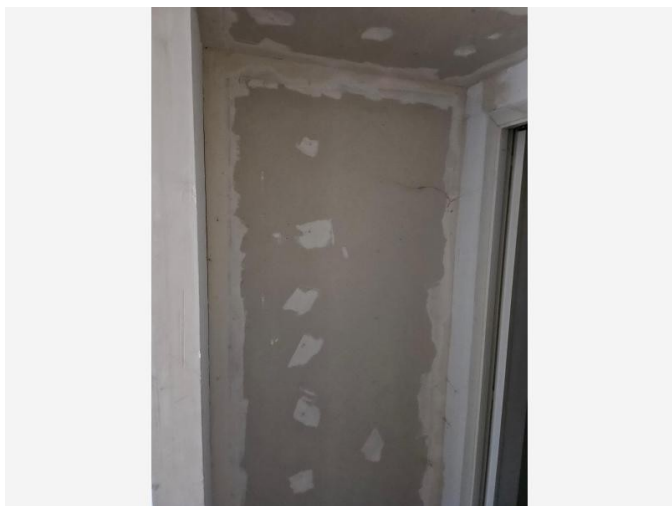
Over de volledige verdieping werd een verlaagd plafond en voorzetwanden aangebracht in Gyproc deze zijn in goede en ongeschonden staat, er is geen toestemming om een destructief onderzoek uit te voeren en bij gevolg niet mogelijk om achterliggende materialen te inspecteren en stalen te nemen van de gebruikte materialen.

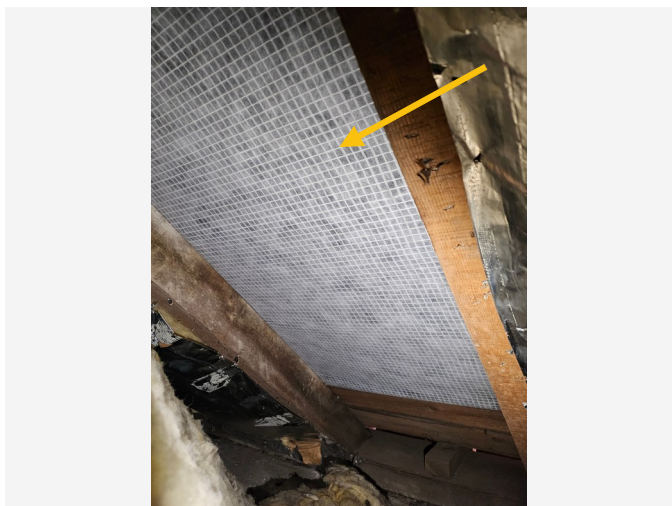
Er werd een PVC doek als onderdak geplaatst

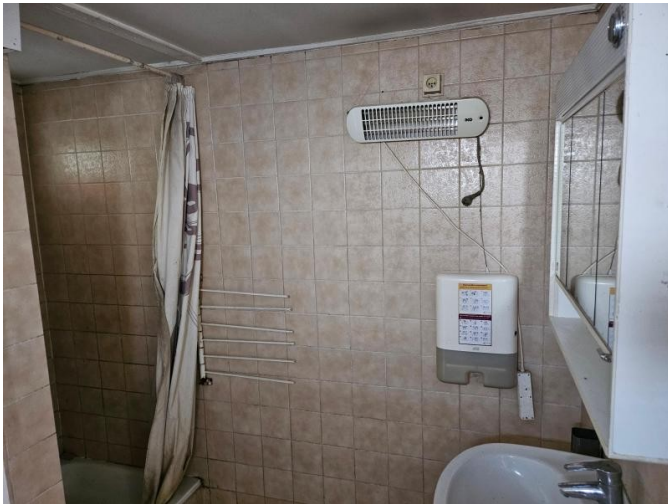
Fiche 6: Wandbetegeling keuken / berging en babkamer

De wandbetegeling is in goede en ongeschonden staat, er is geen toestemming om een destructief onderzoek uit te voeren en bij gevolg niet mogelijk om achterliggende materialen te inspecteren en stalen te nemen van de gebruikte materialen.

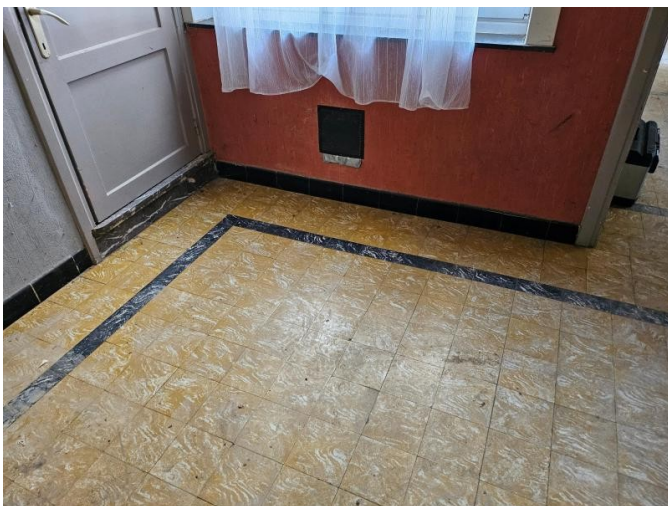
De Plinten zijn in goede en ongeschonden staat, er is geen toestemming om een destructief onderzoek uit te voeren en bij gevolg niet mogelijk om achterliggende materialen te inspecteren en stalen te nemen van de gebruikte materialen.

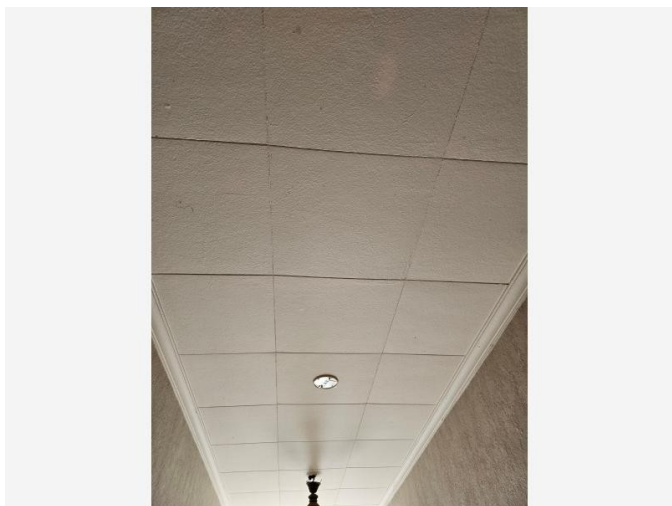
Er werd een verlaagd plafond aangebracht in Gyproc platen en PU tegels, deze zijn in goede en ongeschonden staat, er is geen toestemming om een destructief onderzoek uit te voeren en bij gevolg niet mogelijk om achterliggende materialen te inspecteren en stalen te nemen van de gebruikte materialen.

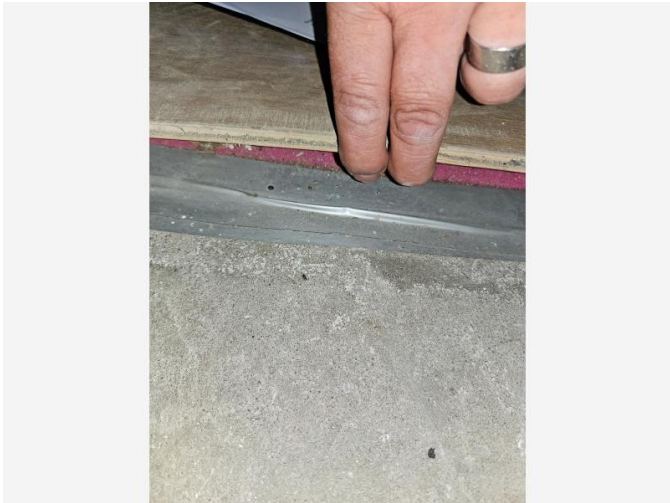
Kliklaminaat zwevend geplaatst zonder lijm.

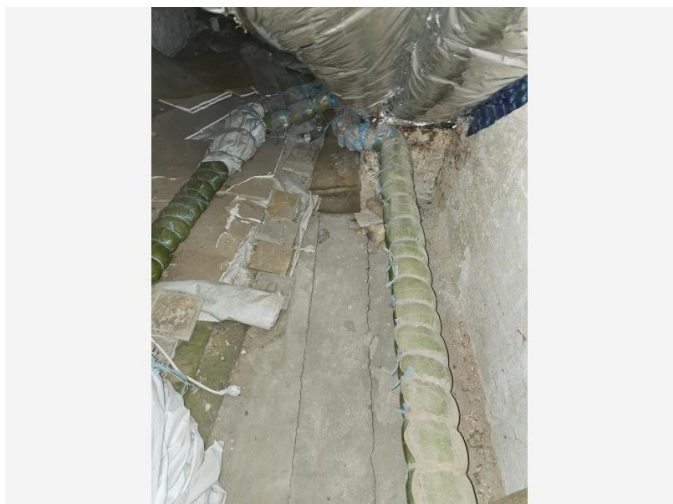
De leidingen zijn omwikkeld met isolatie en pvc folie,

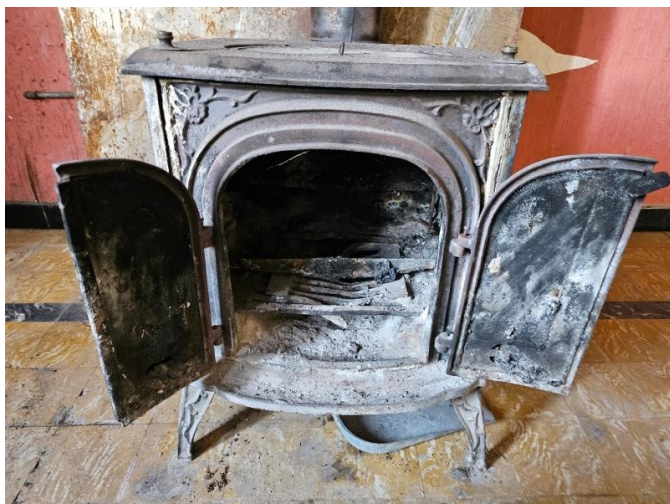
Geen verdacht materiaal aanwezig.

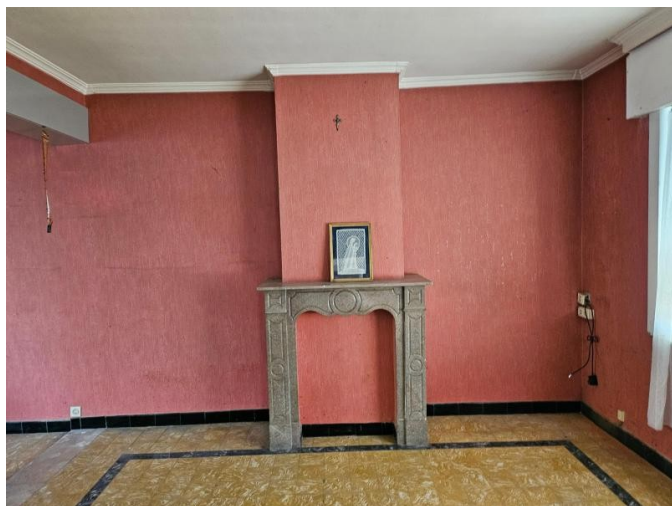
Fiche 12: Pleisterwerk muren

Geen asbest

#	Type	Referentie	Resultaat
12.1	Mengmonster	23458	Geen asbest

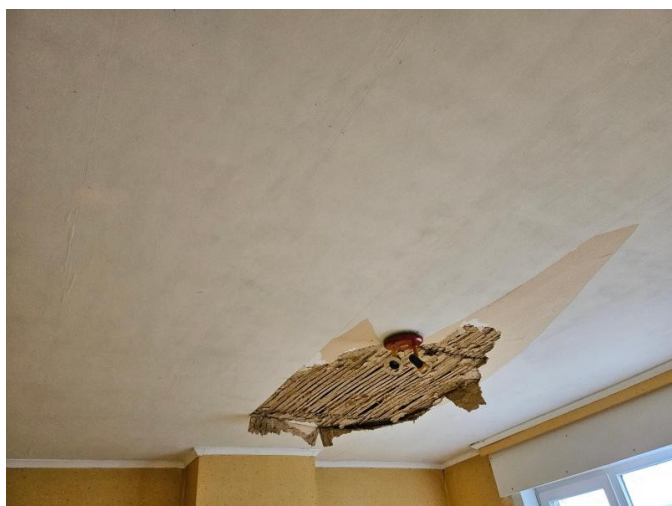
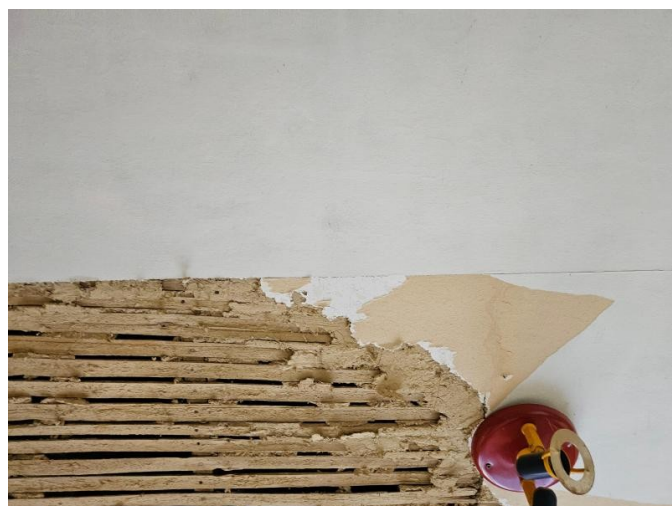
Fiche 13: pleisterwerk plafond

Geen asbest

#	Type	Referentie	Resultaat
13.1	Mengmonster	23459	Geen asbest

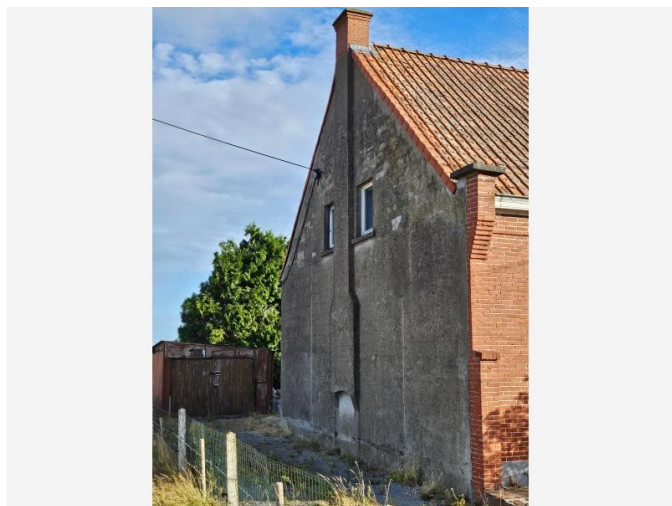
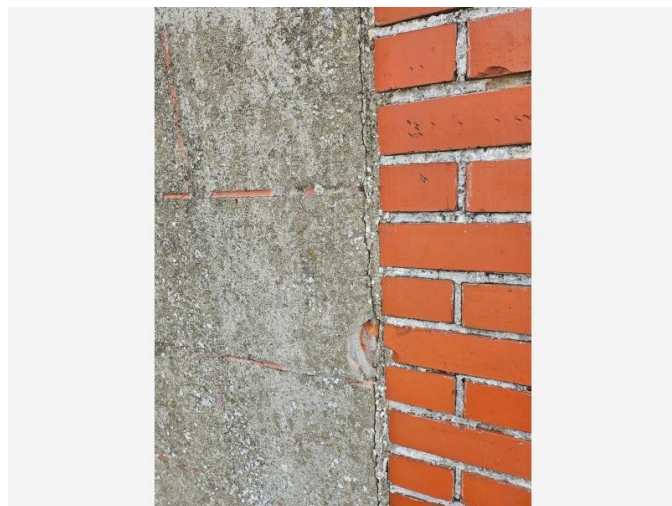
Fiche 14: Gevelpleisterwerk

Geen asbest

#	Type	Referentie	Resultaat
14.1	Puntmonster	23457	Geen asbest

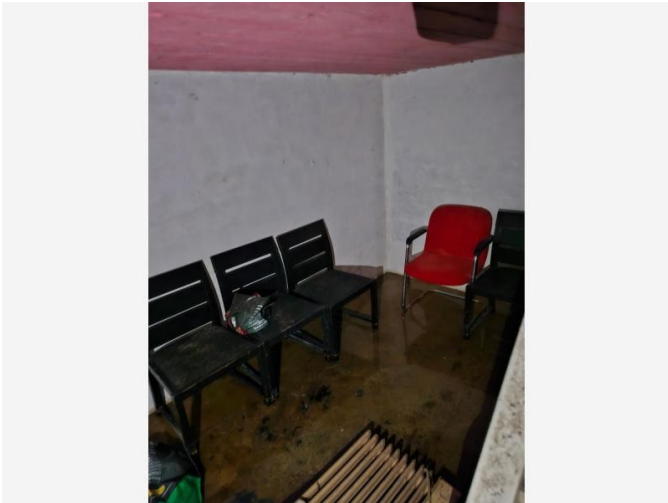
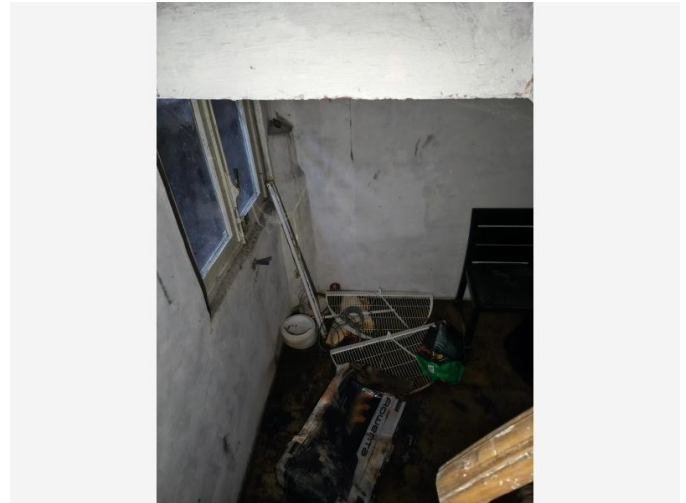
Geen asbest

Beschrijving	Pleisterwerk kelder
Omgeving	Binnen
Primaire drager	Binnenwand
Bindmiddel van materiaal	Cement
Gebondenheid op basis van bindmiddel	Hecht
Hoeveelheid (gewicht - aantal)	• 500,00 kg - 1 stuk
Totaal gewicht	500,00 kg
Identificatiemethode	Vaststelling zonder monstername
Destructieve handeling voor identificatie	Nee
Opmerking	Vermoedelijke hoeveelheid
