# Asbestinventarisatetest

Desselgemseweg 103, 8790 Waregem

Attestnummer : 20230804-000097.000

Uitgegeven op : 04.08.2023

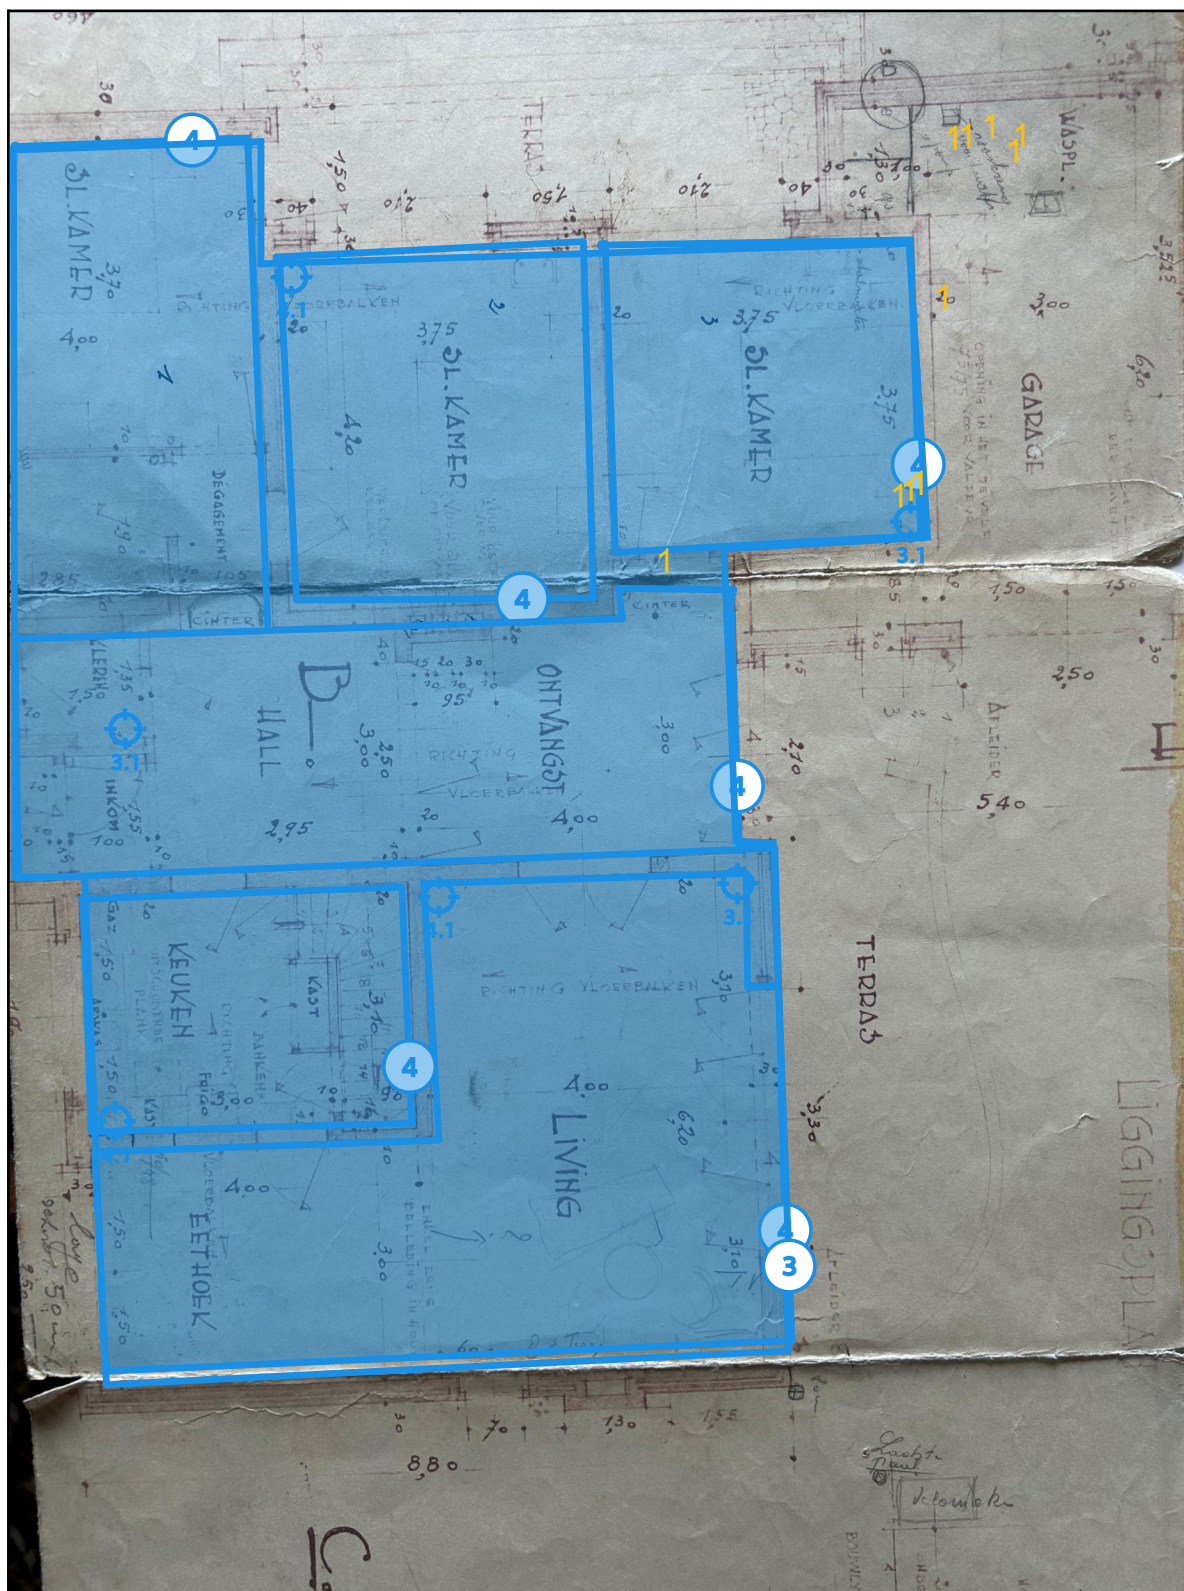
## Plan 1.1: Gelijkvloers

| 1. Schakelaars (kelder en garage) | Asbestmateriaal | <a href="#">Verwijderen</a> |

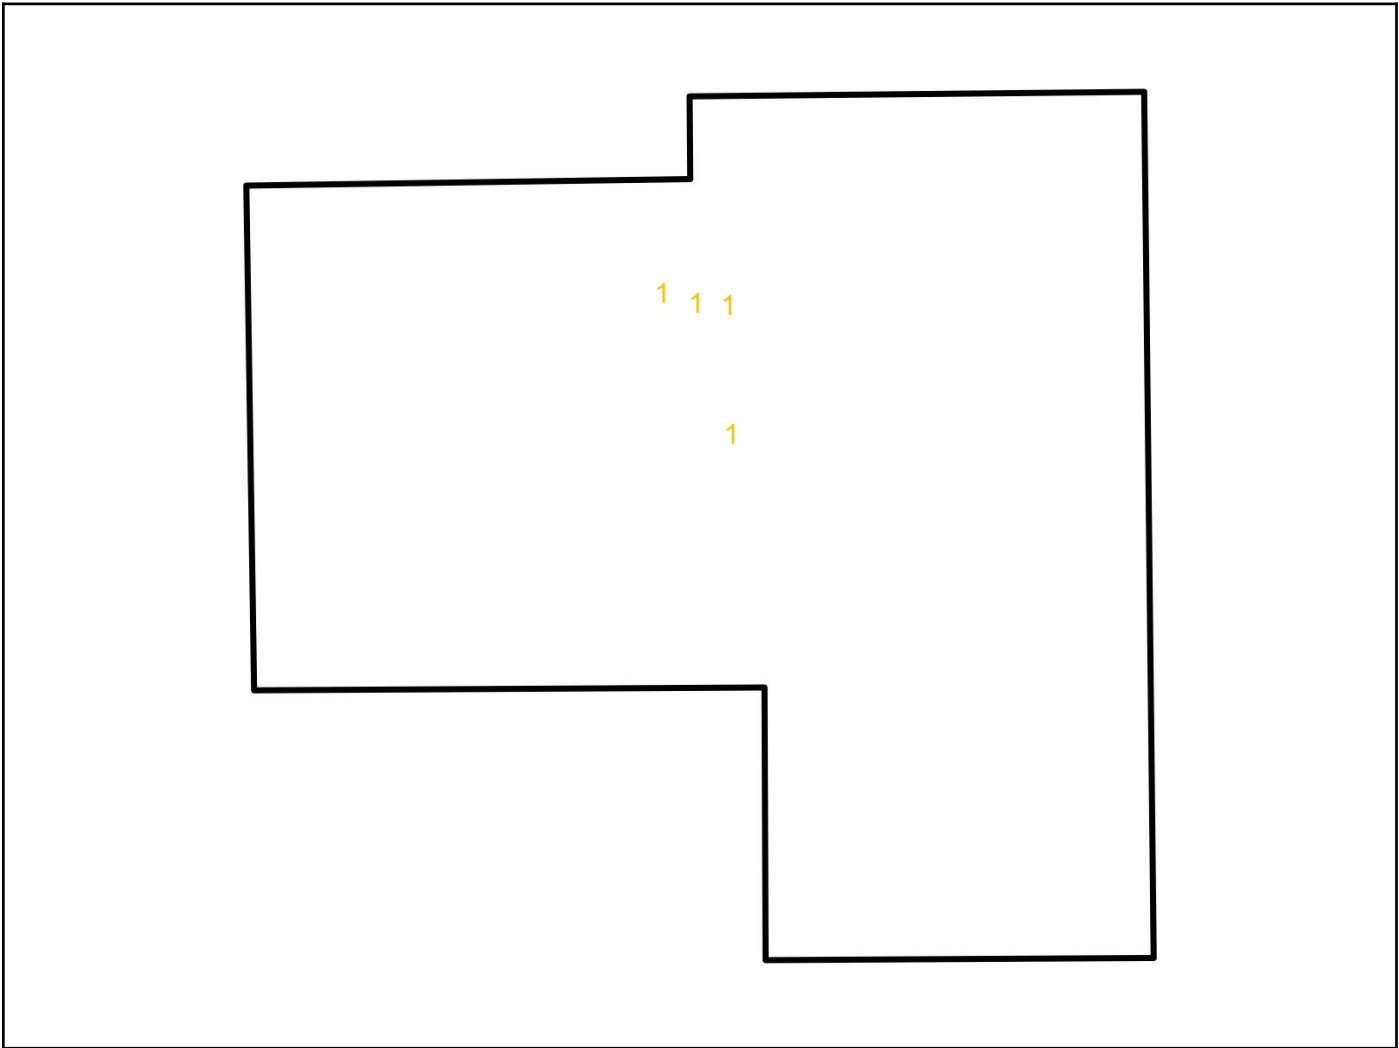
# Plan 1.2: Kelder

| Beschrijving | Type | Actie |
|---|---|---|
| 1. Schakelaars (kelder en garage) | Asbestmateriaal | <a href="#">Verwijderen</a> |

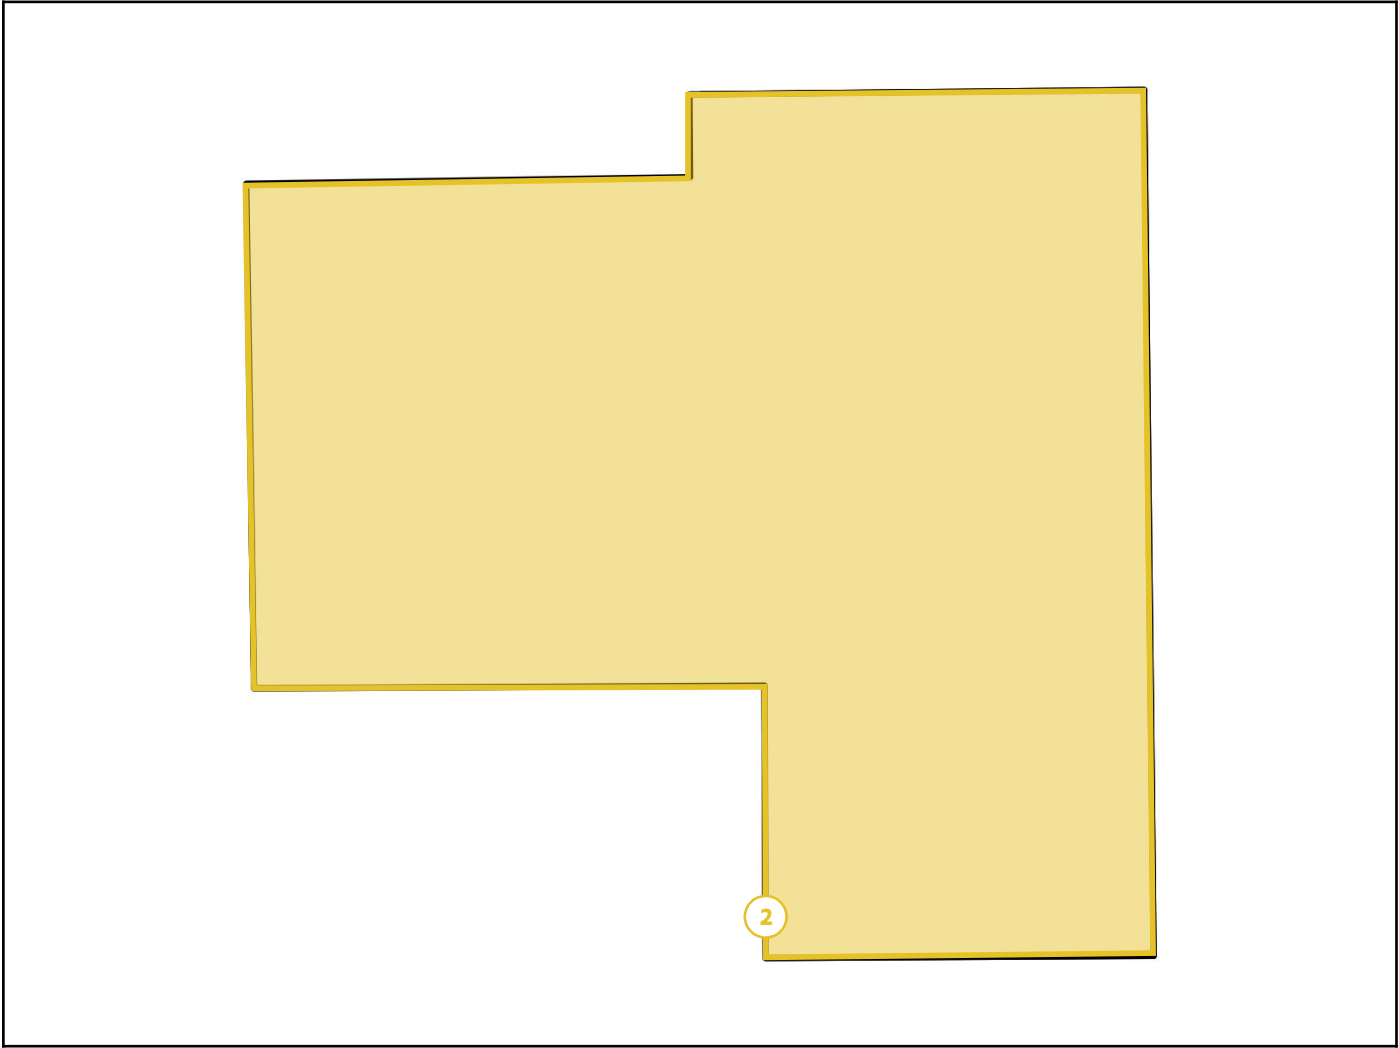
# Plan 1.3: Zolder

| Beschrijving | Type | Actie |
|---|---|---|
| 2. Onderdak (woning) | Asbestmateriaal | Zorgvuldig beheren |

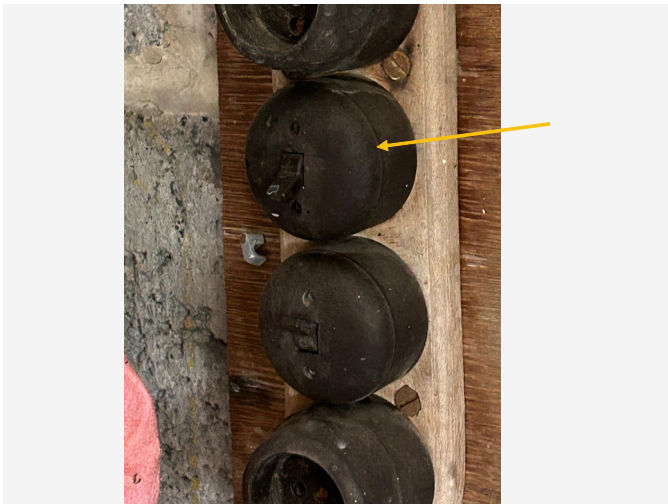
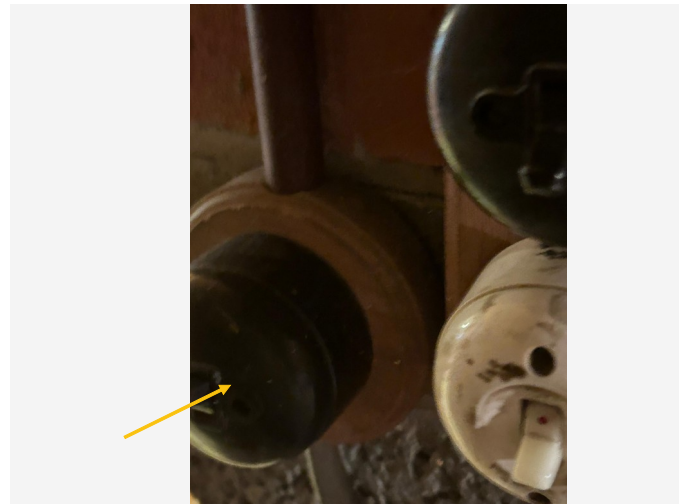
Overzichtsfoto

Detailfoto

| Eindbeoordeling materiaalrisico | Verhoogd materiaalrisico en/of verhoogde kans op vezelvrijgave |

| Asbestsoort (vezeltype) | Crocidoliet aanwezig |
| Afschermingsgraad van het gehele materiaal | Geheel of deels (ook) vrij aan de binnenlucht |
| Toestand van het materiaal | Licht beschadigd, licht verweerd. Intact materiaal type Pical – asbestboard of categorie III 'gebondenheid' |

| Beschrijving | Schakelaars (kelder en garage) |
| Asbestmateriaal | Plaat, paneel, tablet - Type Bakeliet |

Verwijderen

- Zorg voor een veilig beheer. Vermijd het beschadigen van het asbestmateriaal. Controleer de toestand jaarlijks op wijzigingen.

- Eenvoudige handelingen: mag via doe-het-zelf of door werknemer(s) met opleidingsattest eenvoudige handelingen  
"Hecht gebonden dus weinig of geen kans op vezelvrijgave.

Het is aan te raden om de nodige PBM's te dragen. Eenvoudig om in 1 geheel te verwijderen.

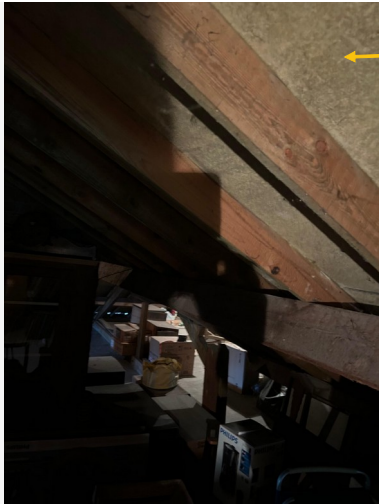
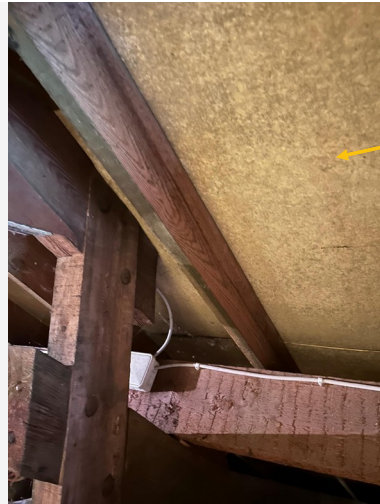
Overzichtsfoto

Detailfoto

| Eindbeoordeling materiaalrisico | Laag materiaalrisico en/of verlaagde kans op vezelvrijgave |

| Toestand van het materiaal | Onbeschadigd, niet verweerd |

| Beschrijving | Onderdak (woning) |
| Asbestmateriaal | Dak- en gevelbekleding - Plaat |

Zorgvuldig beheren

- Zorg voor een veilig beheer. Vermijd het beschadigen van het asbestmateriaal. Controleer de toestand jaarlijks op wijzigingen.

- Eenvoudige handelingen: mag via doe-het-zelf of door werknemer(s) met opleidingsattest eenvoudige handelingen  
"Hecht gebonden dus weinig of geen kans op vezelvrijgave.

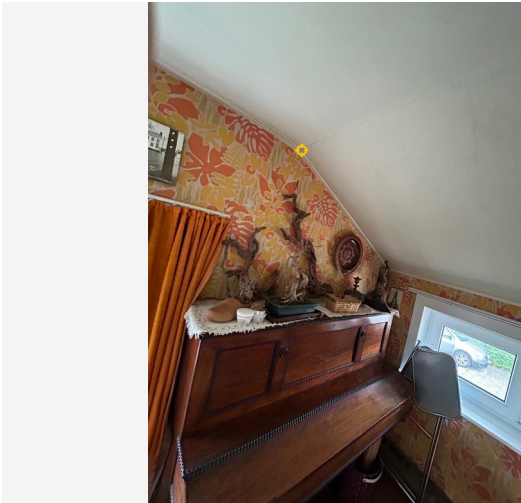
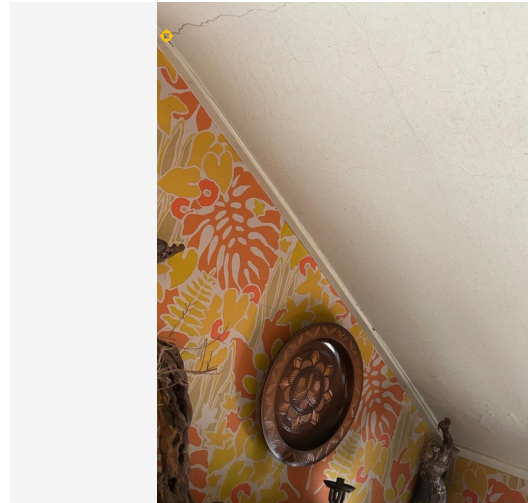
## Fiche 3: Pleister (plafond)

Geen asbest

Overzichtsfoto

Detailfoto

| # | Type | Referentie | Resultaat |
|---|---|---|---|
| 3.1 | Mengmonster | MS02 | Geen asbest |

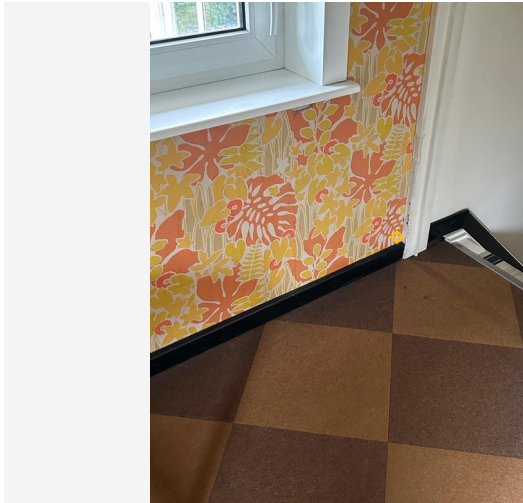
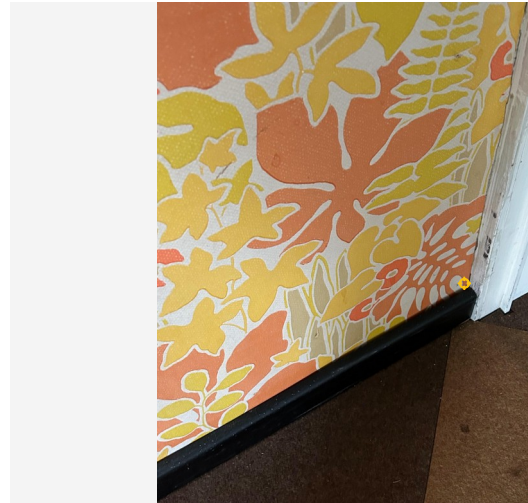
## Fiche 4: Pleister (muren)

Geen asbest

Overzichtsfoto

Detailfoto

| # | Type | Referentie | Resultaat |
|---|---|---|---|
| 4.1 | Mengmonster | MS01 | Geen asbest |
