# Asbestinventarisatetest

Wouter Haecklaan 8/C201, 2100 Antwerpen

Attestnummer : 20260212-000090.000

# Zone 1: Hoofdgebouw

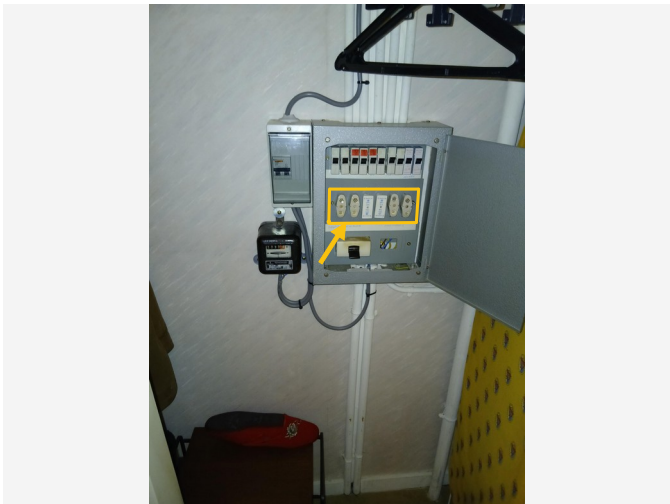
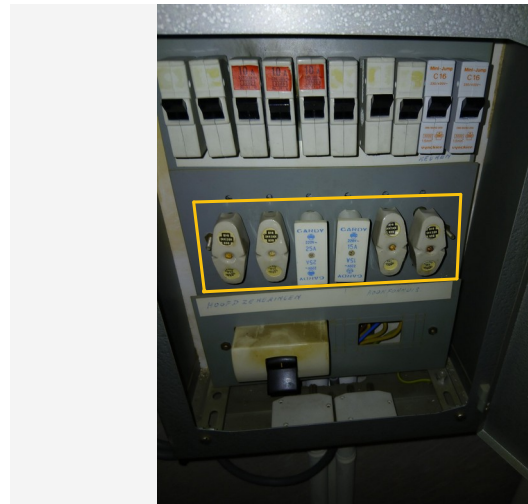
Het asbestmateriaal valt onder de mijlpaal van 2034.

| Eindbeoordeling materiaalrisico | Zeer laag materiaalrisico en/of zeer lage kans op vezelvrijgave |

| Gebondenheid | Categorie 2: niet-hechtgebonden met matrix |
| Asbestsoort (vezeltype) | Alleen chrysotiel |
| Asbestconcentratie | Hoog ( $\geq 50\%$ ) |
| Afschermingsgraad van het gehele materiaal | Stootvaste afscherming of omkasting |
| Toestand van het materiaal | Onbeschadigd, niet verweerd |

| Beschrijving | Oude meszekeringen |
| Opmerking | <p>In de elektriciteitskast bevinden zich een aantal oude meszekeringen. Deze zijn asbestverdacht.</p> <p>Staalname is echter niet mogelijk aangezien de elektrische installatie nog in werking is.</p> |

- Zorg voor een veilig beheer. Vermijd het beschadigen van het asbestmateriaal. Controleer de toestand jaarlijks op wijzigingen.
- Verwijder dit asbestmateriaal zo snel mogelijk. Volg de toestand goed op.
- Voer bijkomende staalname(s) uit.

- Eenvoudige handelingen: mag via doe-het-zelf of door werknemer(s) met opleidingsattest eenvoudige handelingen  
De samenstelling van het asbestverdacht materiaal moet onderzocht worden in een erkend laboratorium, en indien de bron asbesthoudend blijkt te zijn, wordt deze zorgvuldig verwijderd zonder enige beschadiging of breuk. De uitvoering van de werkzaamheden dient te gebeuren door speciaal opgeleid personeel (minimaal 8 uur opleiding) of door een erkend saneringsbedrijf, om de veiligheid en deskundigheid te waarborgen. Alle werkzaamheden worden uitgevoerd volgens de richtlijnen uit de CODEX, Boek VI, Titel 3. De werken dienen vooraf gemeld te worden, en het werkplan, de werkmethode en melding moet ter goedkeuring worden voorgelegd aan de FOD WASO.

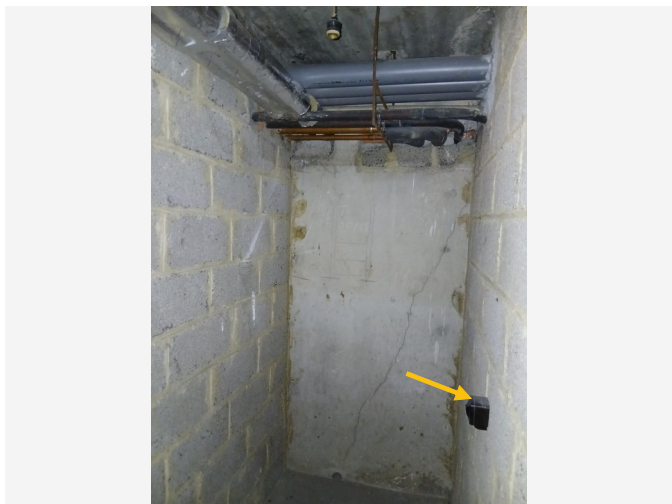
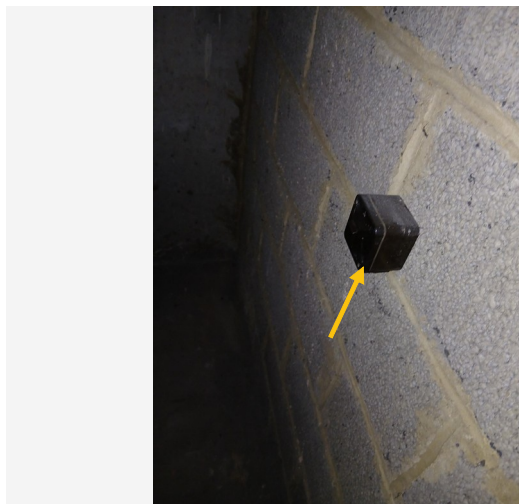
Het asbestmateriaal valt onder de mijlpaal van 2040.

| Eindbeoordeling materiaalrisico | Laag materiaalrisico en/of verlaagde kans op vezelvrijgave |

| Gebondenheid | Categorie 1: hechtgebonden in oorsprong |
| Asbestsoort (vezeltype) | Crocidoliet aanwezig |
| Asbestconcentratie | Laag (< 50%) |
| Afschermingsgraad van het gehele materiaal | Geheel of deels (ook) vrij aan de binnenlucht |

| Beschrijving | Bakelieten schakelaar kelderberging |
| Opmerking | <p>De hoeveelheid is een schatting.</p> <p>Staalname van de toepassing is niet mogelijk aangezien de elektrische installatie nog in werking is.</p> |

- Zorg voor een veilig beheer. Vermijd het beschadigen van het asbestmateriaal. Controleer de toestand jaarlijks op wijzigingen.
- Voer bijkomende staalname(s) uit.

- Eenvoudige handelingen: mag via doe-het-zelf of door werknemer(s) met opleidingsattest eenvoudige handelingen  
De samenstelling van het asbestverdacht materiaal moet onderzocht worden in een erkend laboratorium, en indien de bron asbesthoudend blijkt te zijn, wordt deze zorgvuldig verwijderd zonder enige beschadiging of breuk. De uitvoering van de werkzaamheden dient te gebeuren door speciaal opgeleid personeel (minimaal 8 uur opleiding) of door een erkend saneringsbedrijf, om de veiligheid en deskundigheid te waarborgen. Alle werkzaamheden worden uitgevoerd volgens de richtlijnen uit de CODEX, Boek VI, Titel 3. De werken dienen vooraf gemeld te worden, en het werkplan, de werkmethode en melding moet ter goedkeuring worden voorgelegd aan de FOD WASO.

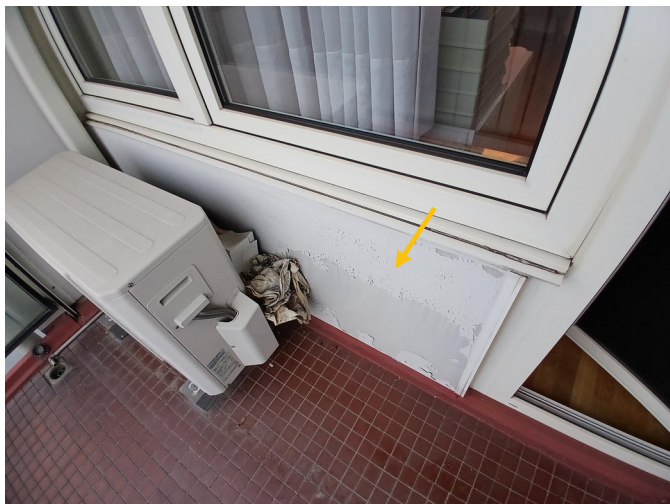
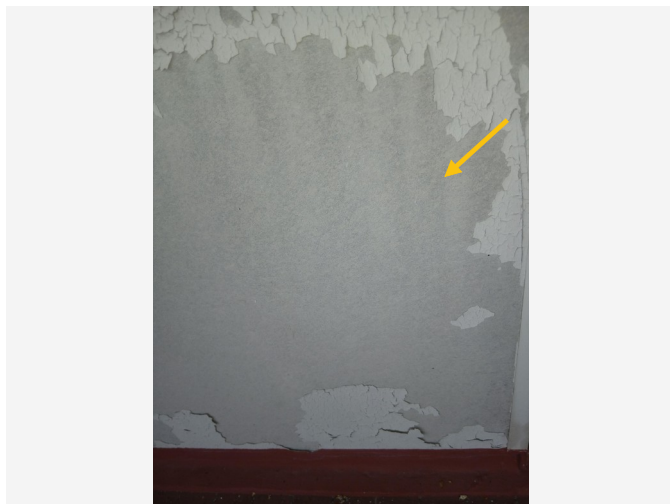
Het asbestmateriaal valt onder de mijlpaal van 2040.

| Eindbeoordeling materiaalrisico | Laag materiaalrisico en/of verlaagde kans op vezelvrijgave |

| Gebondenheid | Categorie 1: hechtgebonden in oorsprong |
| Asbestsoort (vezeltype) | Crocidoliet aanwezig |
| Afschermingsgraad van het gehele materiaal | Geheel of deels vrij aan de buitenlucht |

| Beschrijving | Beplating buitenschrijnwerk |
| Opmerking | <p>De hoeveelheid is een schatting.</p> <p>Zowel de grijze plaat (terras) als de zwarte platen (terras + voorgevel) zijn asbestverdacht. Staalname is niet mogelijk aangezien de plaat volledig intact is en staalname mogelijk vezelvrijgave veroorzaakt. Bij sloop of renovatie dienen deze platen verder onderzocht te worden.</p> |

- Zorg voor een veilig beheer. Vermijd het beschadigen van het asbestmateriaal. Controleer de toestand jaarlijks op wijzigingen.
- Voer bijkomende staalname(s) uit.

- Eenvoudige handelingen: mag via doe-het-zelf of door werknemer(s) met opleidingsattest eenvoudige handelingen  
De samenstelling van het asbestverdacht materiaal moet onderzocht worden in een erkend laboratorium, en indien de bron asbesthoudend blijkt te zijn, wordt deze zorgvuldig verwijderd zonder enige beschadiging of breuk. De uitvoering van de werkzaamheden dient te gebeuren door speciaal opgeleid personeel (minimaal 8 uur opleiding) of door een erkend saneringsbedrijf, om de veiligheid en deskundigheid te waarborgen. Alle werkzaamheden worden uitgevoerd volgens de richtlijnen uit de CODEX, Boek VI, Titel 3. De werken dienen vooraf gemeld te worden, en het werkplan, de werkmethode en melding moet ter goedkeuring worden voorgelegd aan de FOD WASO.

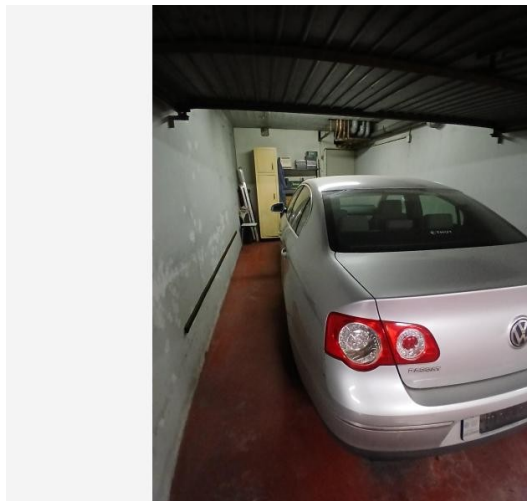
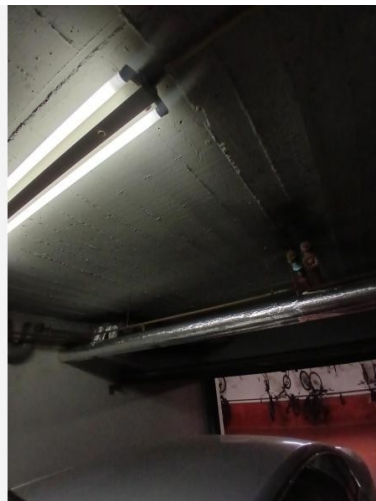
## Fiche 4: Geen asbestverdachte toepassingen in garages

De garages werden geïnspecteerd. Hier werden geen asbestverdachte materialen waargenomen. De muren en plafonds hebben geen pleisterwerk. Deze bestaan uit beton.

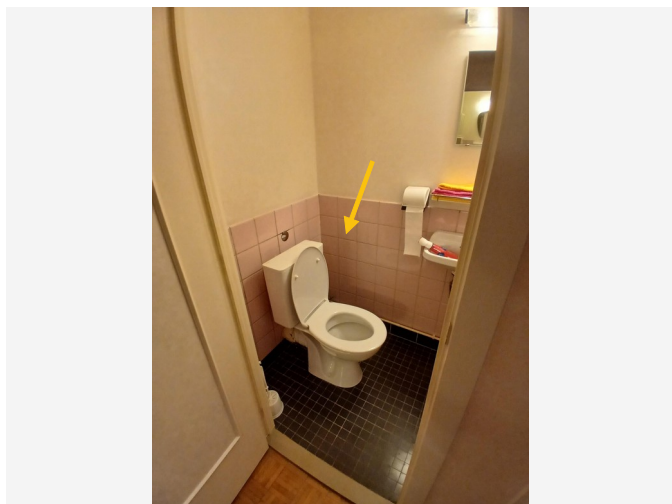
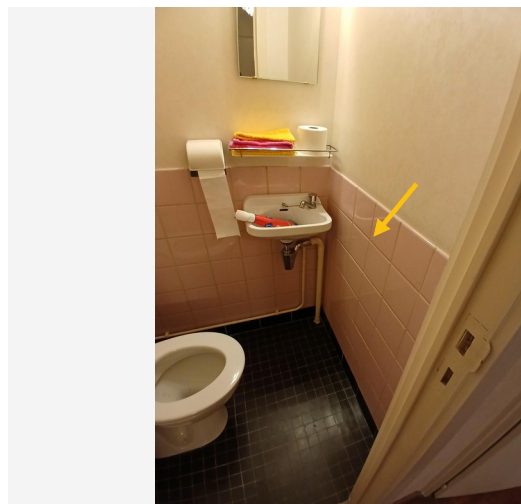
In het toilet, de badkamer en de keuken zijn er faiencetegels aanwezig. Het is mogelijk dat er zich hierachter tegellijn bevindt, welke in sommige gevallen asbesthoudend kan zijn. Gelieve hiermee rekening te houden bij sloop of renovatie.

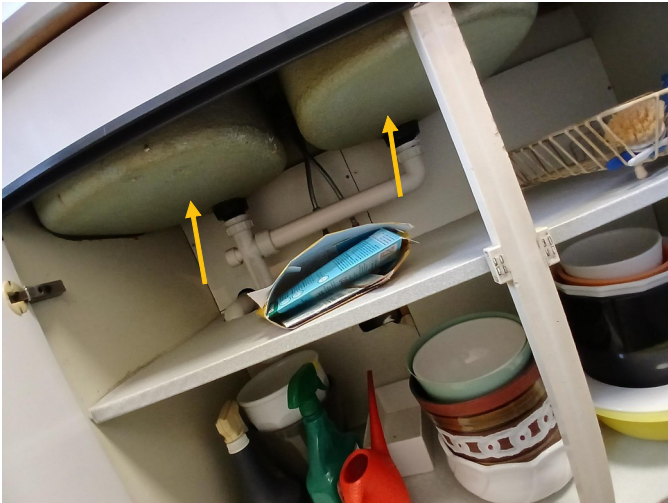
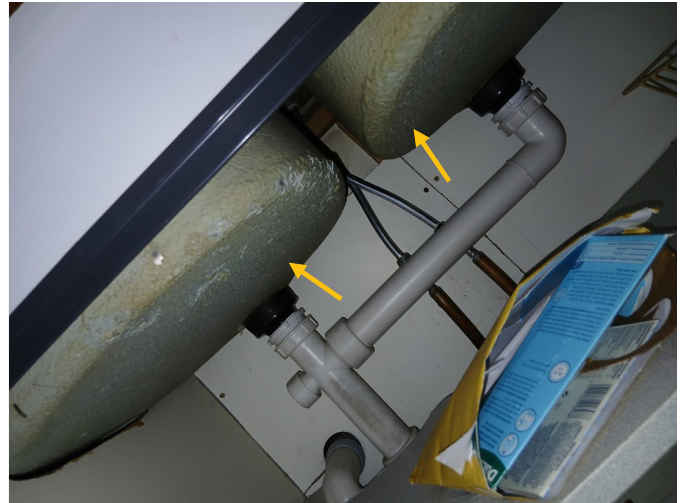
## Fiche 6: Coating wasbakken keuken

Geen asbest

| # | Type | Referentie | Resultaat |
|---|---|---|---|
| 6.1 | Puntmonster | 20250877/004 coating wasbak | Geen asbest |

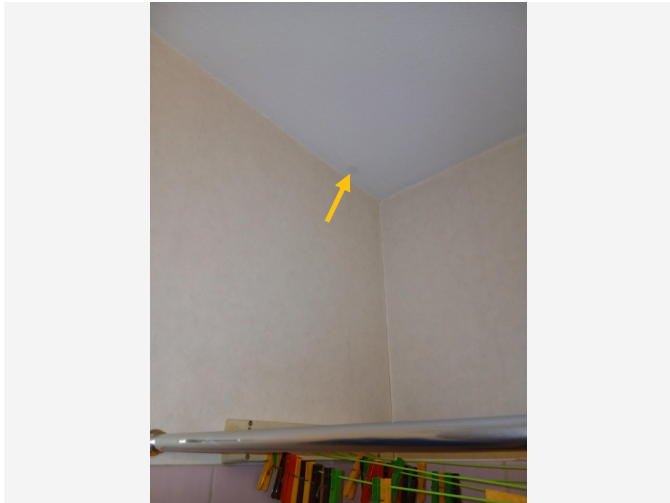
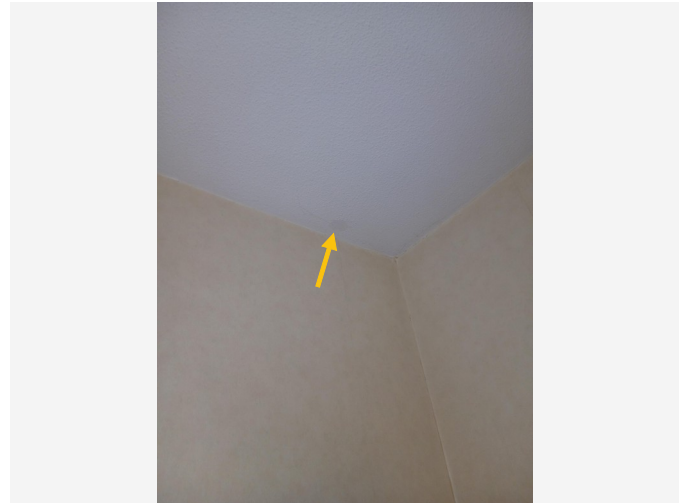
## Fiche 7: Pleisterwerk plafonds

Geen asbest

| # | Type | Referentie | Resultaat |
|---|---|---|---|
| 7.1 | Mengmonster | 20250877/002 pleister plafonds | Geen asbest |

| Opmerking | De hoeveelheid is een schatting.<br>Mengstaal genomen op volgende plaatsen: slaapkamer / badkamer<br>Stookplaats en trappenhal zijn niet aanwezig in het appartement. |

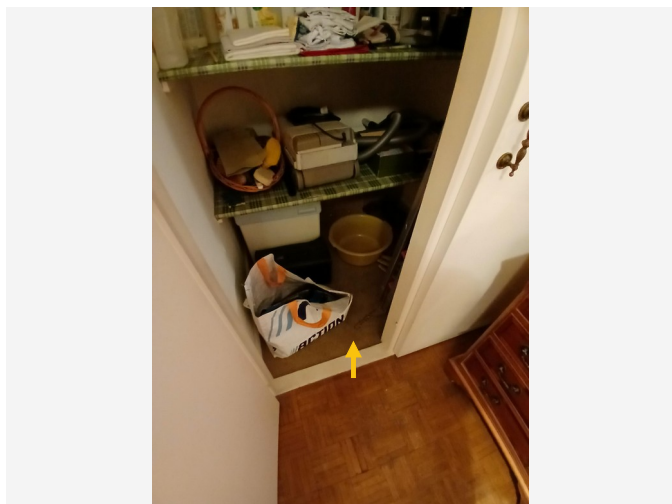
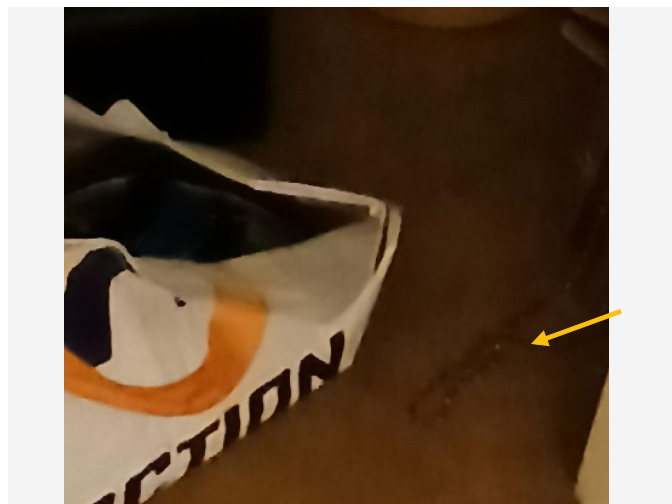
## Fiche 8: Vinyl vloer bergruimte

Geen asbest

| # | Type | Referentie | Resultaat |
|---|---|---|---|
| 8.1 | Puntmonster | 20250877/003 vinyl berging | Geen asbest |

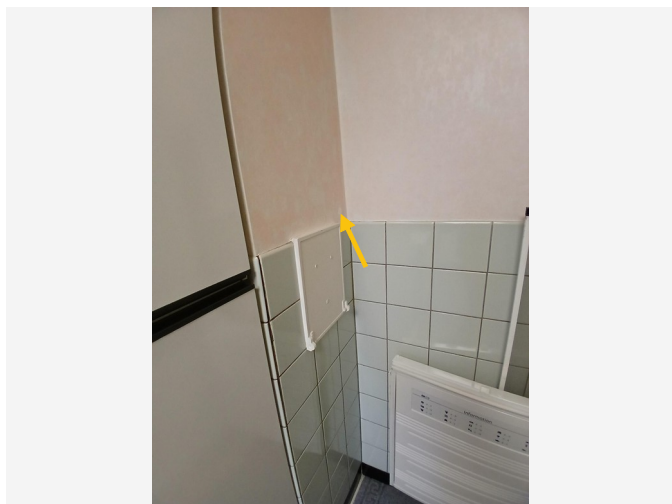
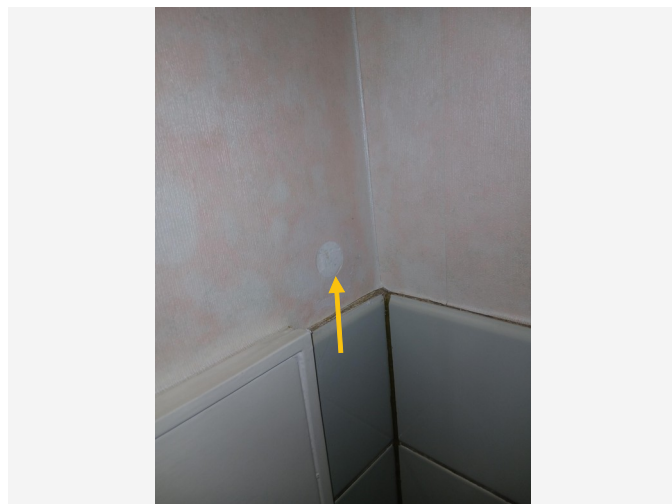
## Fiche 9: Pleisterwerk muren

Geen asbest

| # | Type | Referentie | Resultaat |
|---|---|---|---|
| 9.1 | Mengmonster | 20250877/001 pleister muren | Geen asbest |

| Opmerking | De hoeveelheid is een schatting.<br>Mengstaal genomen op volgende plaatsen: slaapkamer / keuken<br>Stookplaats en trappenhal zijn niet aanwezig in het appartement. |

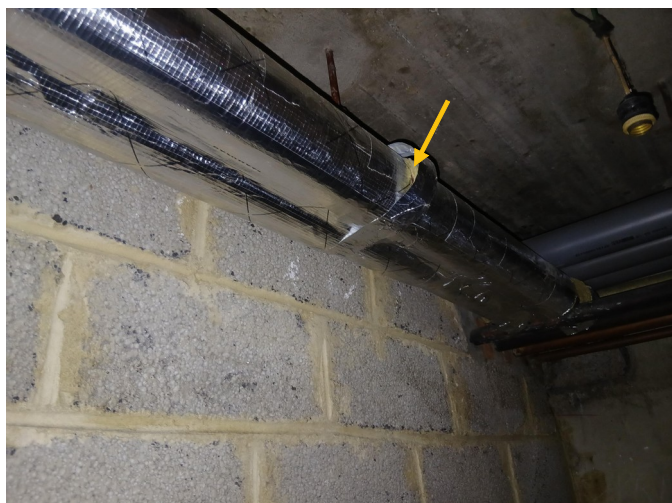
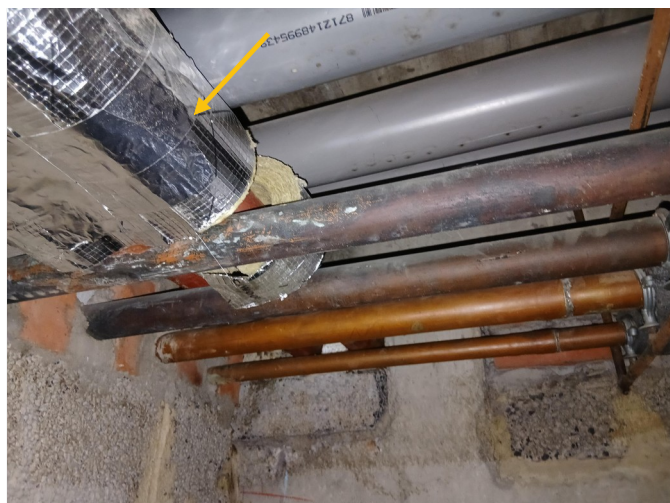
### Fiche 10: Niet-verdachte leidingisolatie kelderberging

| Beschrijving | Notitie | Terug te vinden op plannen |
|---|---|---|
| Fiche 10: Niet-verdachte leidingisolatie kelderberging | In de kelderberging en de garage is er leidingisolatie aanwezig uit glaswol. Deze is niet asbestverdacht. | - |

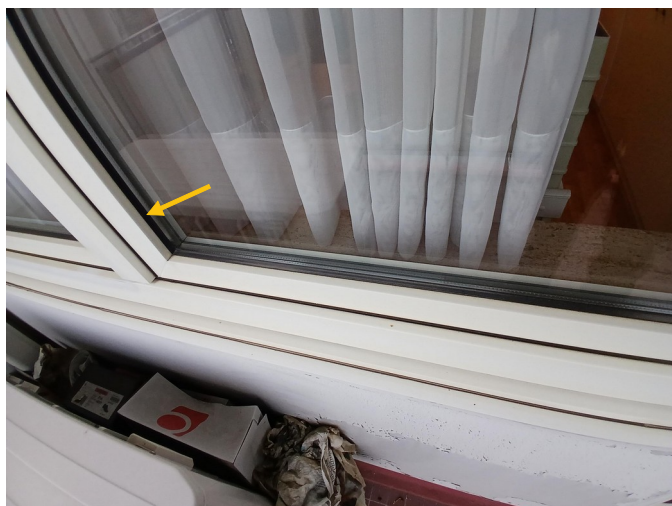
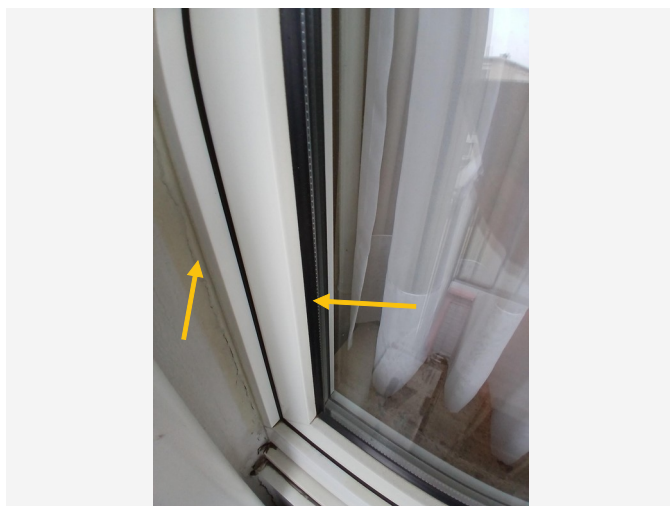
### Fiche 11: Silicone afkitting ramen en deuren

| Beschrijving | Notitie | Terug te vinden op plannen |
|---|---|---|
| Fiche 11: Silicone afkitting ramen en deuren | De afkitting van het buitenschrijnwerk bestaat uit silicone en is bijgevolg niet asbesthoudend. | - |
