# Asbestinventarisat attest

Luikersteenweg 335, 3500 Hasselt

Attestnummer : 20250421-000260.000

**Niet-asbestveilig**

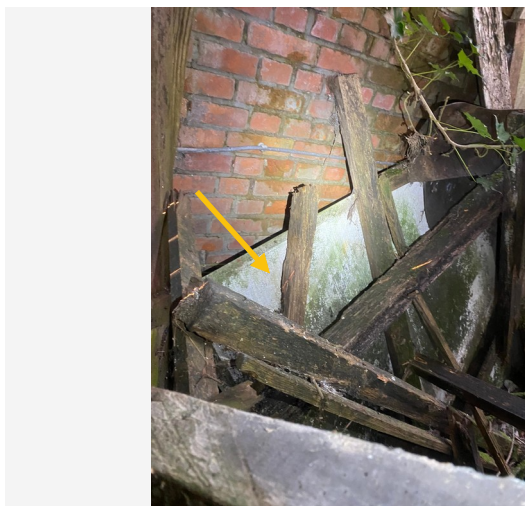
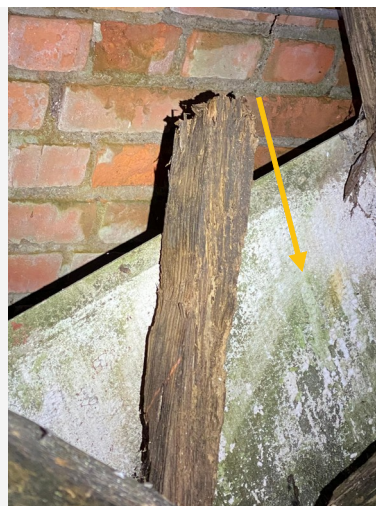
Het asbestmateriaal valt onder de mijlpaal van 2040.

**Dringend verwijderen**

| Bron van de resten | De vezelplaat staat recht tegen de muur op de buitenkoer. |
| Hoeveelheid (gewicht - aantal) | <ul style="list-style-type: none"><li>• 30,00 kg - 1 stuk</li></ul> |

- Verwijder het asbestafval.

- Eenvoudige handelingen: mag via doe-het-zelf of door werknemer(s) met opleidingsattest eenvoudige handelingen  
Tracht het vezelplaten in hun geheel te verwijderen, zonder dat de platen breken, om contaminatie van asbestvezels te vermijden. Draag correcte PBM's bij het verwijderen van deze toepassing.

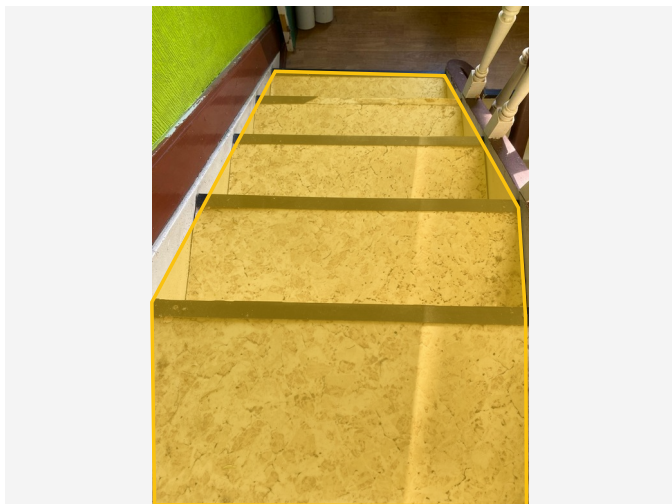
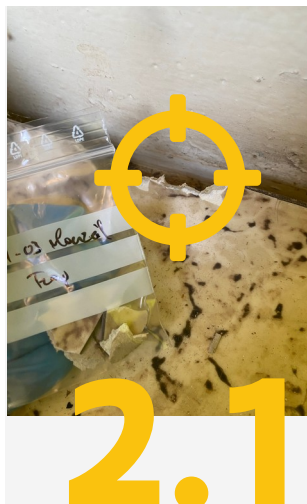
Het asbestmateriaal valt onder de mijlpaal van 2034.

**Dringend verwijderen**

| Eindbeoordeling materiaalrisico | Hoog materiaalrisico en/of hoge kans op vezelvrijgave |

| Gebondenheid | Categorie 2: niet-hechtgebonden met matrix |
| Asbestconcentratie | Hoog ( $\geq 50\%$ ) |
| Toestand van het materiaal | Matig beschadigd, matig verweerd |

| # | Type | Referentie | Resultaat |
|---|---|---|---|
| 2.1 | Puntmonster | MM-03 Vloerzeil trap | Chrysotiel |

| Hoeveelheid (oppervlakte - aantal) | • 2,00 m <sup>2</sup> - 1 stuk |

- Verwijder dit asbestmateriaal zo snel mogelijk. Volg de toestand goed op.

- Hermetische zone (erkend asbestverwijderaar)  
Risicovolle asbesttoepassingen mogen enkel door erkende asbestverwijderaars verwijderd worden. Zij werken volgens strikte veiligheidsprocedures.

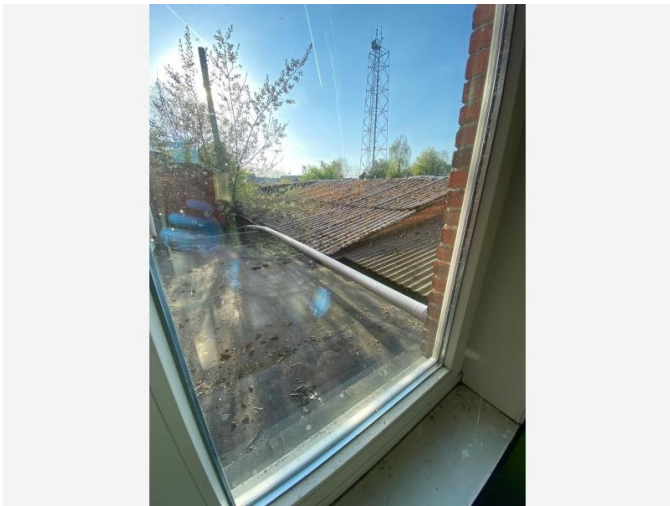
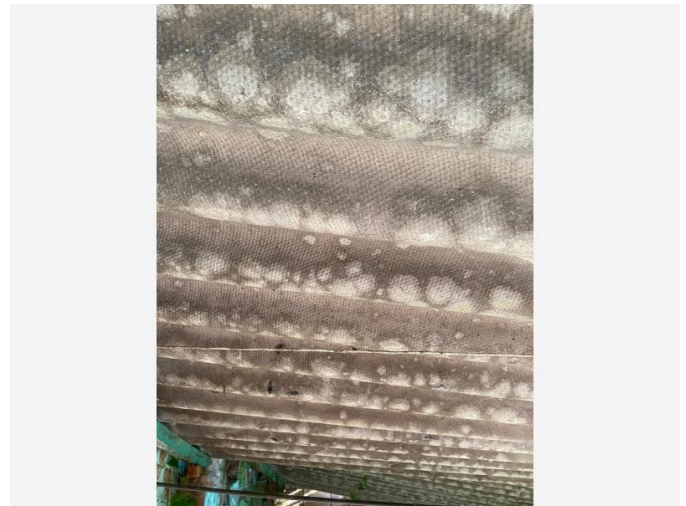
Het asbestmateriaal valt onder de mijlpaal van 2034.

**Dringend verwijderen**

| Eindbeoordeling materiaalrisico | Hoog materiaalrisico en/of hoge kans op vezelvrijgave |

| Gebondenheid | Categorie 1: hechtgebonden in oorsprong |
| Toestand van het materiaal | Zwaar beschadigd, zwaar verweerd |

| Hoeveelheid (oppervlakte - aantal) | • 75,00 m <sup>2</sup> - 1 stuk |

- Verwijder dit asbestmateriaal zo snel mogelijk. Volg de toestand goed op.
- Hemelwater dat afspoelt van asbestcement daken of gevels kan asbestdeeltjes bevatten. Gebruik het enkel voor gesloten circuits (bv. spoelen toiletten). Reinig na het vervangen van het dak of de gevel de dakgoten en regenwaterput of -ton om asbesthoudend sediment of slib te verwijderen

- Eenvoudige handelingen: mag via doe-het-zelf of door werknemer(s) met opleidingsattest eenvoudige handelingen  
Tracht de golfplaten in hun geheel te verwijderen, zonder dat de platen breken, om contaminatie van asbestvezels te vermijden. Draag correcte PBM's bij het verwijderen van deze toepassing.
- Eenvoudige handelingen: enkel door erkend asbestverwijderaar  
Vermits de golfplaten beschadigd zijn en de dakstructuur niet veilig is, raad ik aan om een erkende asbestverwijderaar aan te schrijven. Zij hebben meer kennis om asbesthoudende toepassingen op een correcte, veilige manier te verwijderen.

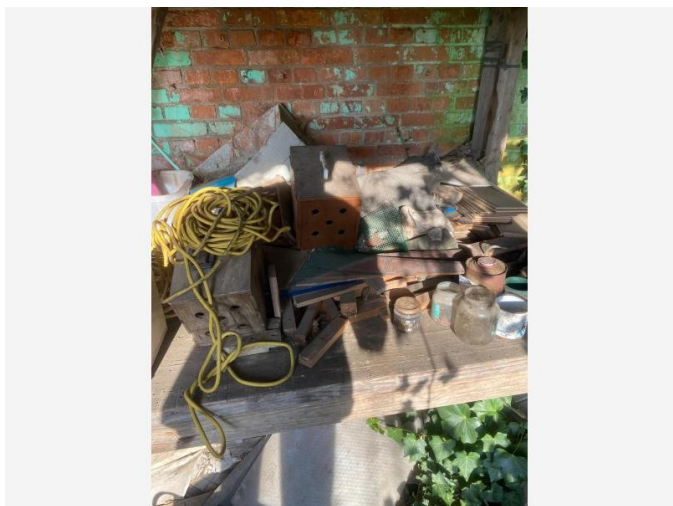
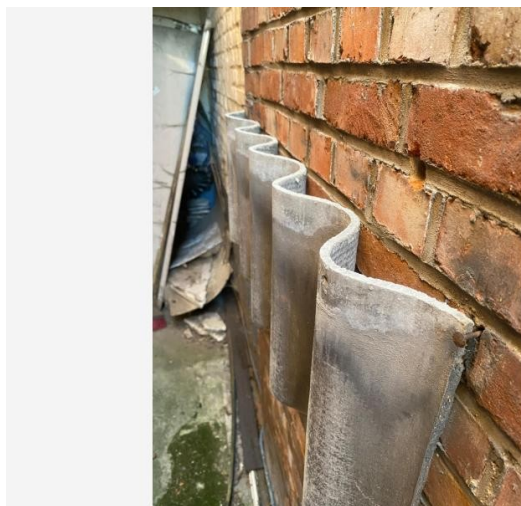
Het asbestmateriaal valt onder de mijlpaal van 2040.

**Dringend verwijderen**

| Bron van de resten | <p>Stukken van golfplaten en roofing liggen op de grond onder het afdak, en op/rond de dierenhokken in de tuin.</p> <p>In het gangpad (rechts langs de voorgevel), hangt een stuk golfplaat gemonteerd aan de muur.</p> |
| Hoeveelheid (gewicht - aantal) | <ul style="list-style-type: none"> <li>• 50,00 kg - 1 stuk</li> </ul> |

- Verwijder het asbestafval.

- Eenvoudige handelingen: mag via doe-het-zelf of door werknemer(s) met opleidingsattest eenvoudige handelingen  
De asbesthoudende toepassingen liggen los op de grond. Het stuk golfplaat tegen de muur kan losgeschroefd worden.  
Vermijd het breken van deze toepassingen om contaminatie te vermijden, en draag correcte PBM's.

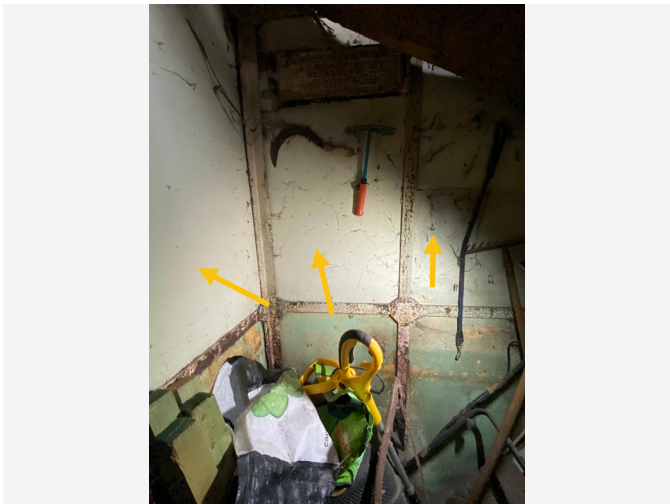
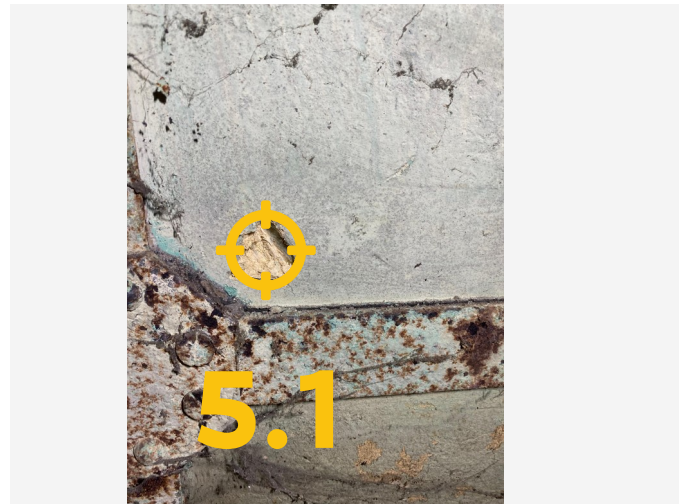
Het asbestmateriaal valt onder de mijlpaal van 2040.

Verwijderen

| Eindbeoordeling materiaalrisico | Verhoogd materiaalrisico en/of verhoogde kans op vezelvrijgave |

| Toestand van het materiaal | Matig beschadigd, matig verweerd |

| # | Type | Referentie | Resultaat |
|---|---|---|---|
| 5.1 | Puntmonster | MM-06 Vezelplaat | Chrysotiel |

| Hoeveelheid (oppervlakte - dikte - aantal) | • 10,00 m <sup>2</sup> - 2,00 cm - 1 stuk |

- Verwijder dit asbestmateriaal zo snel mogelijk. Volg de toestand goed op.

- Eenvoudige handelingen: mag via doe-het-zelf of door werknemer(s) met opleidingsattest eenvoudige handelingen  
Tracht het vezelplaten in hun geheel te verwijderen, zonder dat de platen breken, om contaminatie van asbestvezels te vermijden. Draag correcte PBM's bij het verwijderen van deze toepassing.
- Eenvoudige handelingen: enkel door erkend asbestverwijderaar  
Vermits de vezelplaten beschadigd zijn en de structuur van het gebouw niet veilig is, raad ik aan om een erkende asbestverwijderaar aan te schrijven. Zij hebben meer kennis om asbesthoudende toepassingen op een correcte, veilige manier te verwijderen.

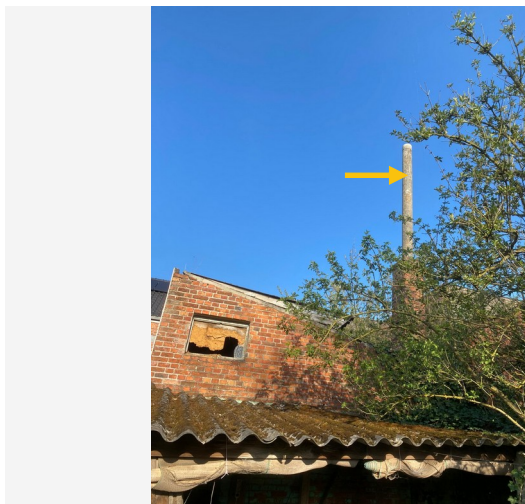
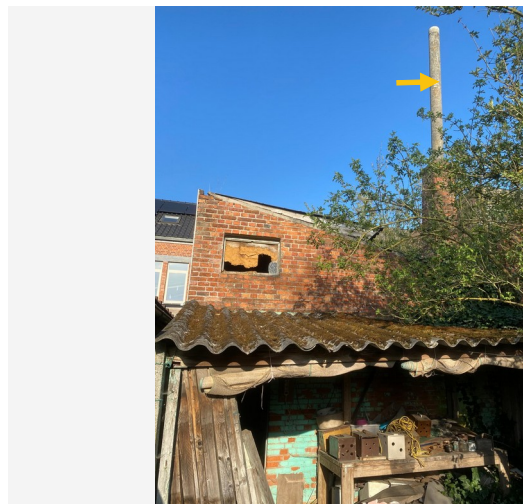
Het asbestmateriaal valt onder de mijlpaal van 2040.

Zorgvuldig beheren

| Eindbeoordeling materiaalrisico | Laag materiaalrisico en/of verlaagde kans op vezelvrijgave |

| Gebondenheid | Categorie 1: hechtgebonden in oorsprong |
| Asbestconcentratie | Laag (< 50%) |

- Zorg voor een veilig beheer. Vermijd het beschadigen van het asbestmateriaal. Controleer de toestand jaarlijks op wijzigingen.

- Eenvoudige handelingen: mag via doe-het-zelf of door werknemer(s) met opleidingsattest eenvoudige handelingen  
Tracht het rookgaskanaal in zijn geheel te verwijderen, zonder dat de buis breekt, om contaminatie van asbestvezels te vermijden. Draag correcte PBM's bij het verwijderen van deze toepassing.

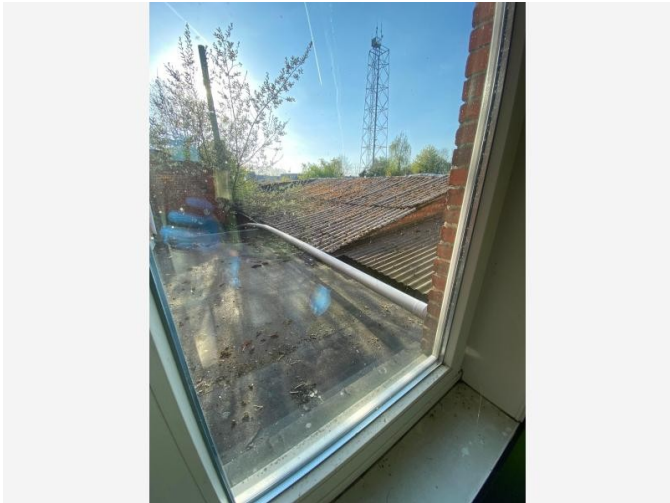
| Karakterisatie | Asbest (verdacht) |
| Primaire drager | Plat dak |
