# Asbestinventarisatietest

Gulden Sporenstraat 51, 9900 Eeklo

Attestnummer : 20260312-000195.000

Uitgegeven op : 12.03.2026

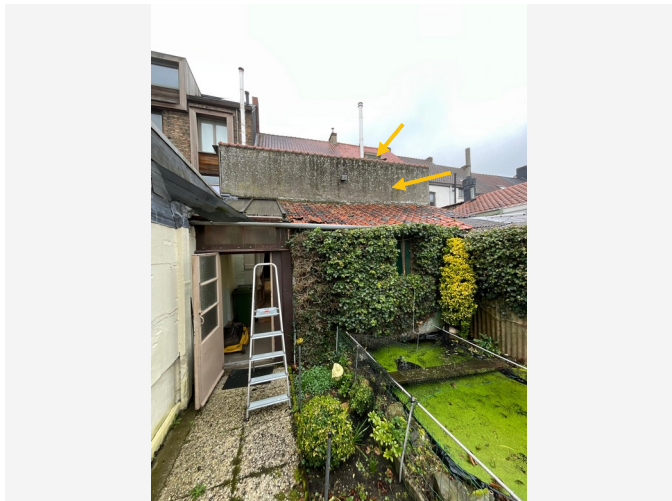
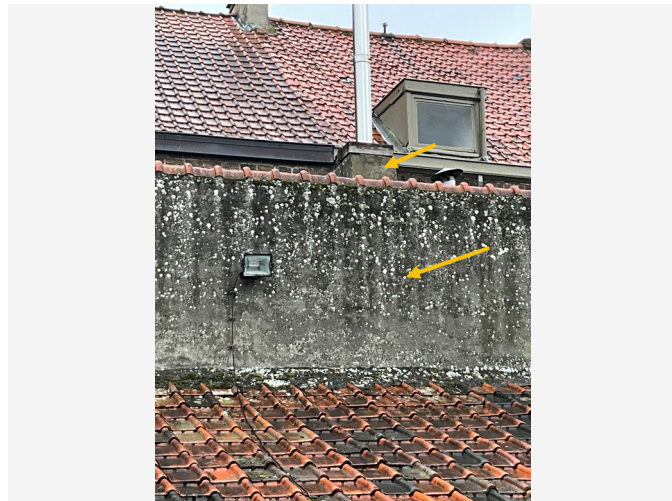
# Fiche 1: cementering (niet bereikbaar voor staalname)

Het asbestmateriaal valt onder de mijlpaal van 2040.

Cementering wordt verwijderd tot op de draagmuur, dit is een losgebonden toepassing en dient verwijderd te worden in een hermetische zone. Voer bijkomende staalnames uit om bepaalde zones uit te sluiten.

Eindbeoordeling materiaalrisico	Verhoogd materiaalrisico en/of verhoogde kans op vezelvrijgave
---------------------------------	--

Gebondenheid	Categorie 1: hechtgebonden in oorsprong
Asbestsoort (vezeltype)	Crocidoliet aanwezig
Asbestconcentratie	Laag (< 50%)
Afschermingsgraad van het gehele materiaal	Geheel of deels vrij aan de buitenlucht, maar geen contact met binnenlucht
Toestand van het materiaal	Matig beschadigd, matig verweerd

Opmerking	<p>Volgens het inspectieprotocol is een monstername van cementering verplicht om dit te identificeren als niet-asbesthoudend.</p> <p>De toepassing is niet bereikbaar voor monstername. De toepassing blijft asbestverdacht.</p> <p>. Er worden geen rechten verleend aan de opgegeven oppervlaktes/volumes.</p>

- Zorg voor een veilig beheer. Vermijd het beschadigen van het asbestmateriaal. Controleer de toestand jaarlijks op wijzigingen.
- Voer bijkomende staalname(s) uit.

- Hermetische zone (erkend asbestverwijderaar)  
HZ erkend asbestverwijderaar

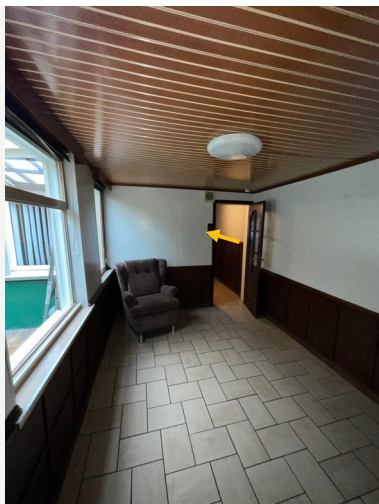
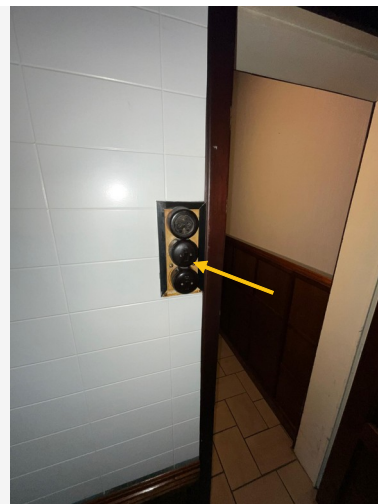
Het asbestmateriaal valt onder de mijlpaal van 2040.

Elke activiteit die kan leiden tot het verstoren van de toepassing kan resulteren in een vrijgave van asbestvezels die zich kunnen verspreiden doorheen de nabije omgeving via luchtverplaatsing en via vasthechting aan kledij.

Verhoogd materiaalrisico en/of verhoogde kans op vezelvrijgave

<b>Gebondenheid</b>	Categorie 1: hechtgebonden in oorsprong
<b>Asbestsoort (vezeltype)</b>	Crocidoliet aanwezig
<b>Asbestconcentratie</b>	Laag (< 50%)
<b>Afschermingsgraad van het gehele materiaal</b>	Geheel of deels vrij aan de binnenlucht, maar geen contact met binnenluchtstromen
<b>Toestand van het materiaal</b>	Licht beschadigd, licht verweerd. Intacte calciumsilicaatplaat of materiaal met categorie 3-gebondenheid

Beschrijving	Bakeliet schakelaars/stopcontacten/...
Omgeving	Binnen
Primaire drager	Communicatie en elektrische infrastructuur en uitrusting
Asbestmateriaal	Plaat, paneel, tablet - Type Bakeliet
Bindmiddel van asbestmateriaal	Kunststof of -hars
Gebondenheid op basis van bindmiddel	Hecht
Hoeveelheid (oppervlakte - dikte - aantal)	<ul style="list-style-type: none"> <li>• 0,10 m<sup>2</sup> - 1,00 cm - 3 stuks</li> </ul>
Totaal volume	0,003 m <sup>3</sup>
Eenvoudig bereikbaar	Ja
Bevestigingswijze	<ul style="list-style-type: none"> <li>• Geschroefd</li> </ul>
Identificatiemethode	<p>De asbestdeskundige beoordeelt het materiaal als asbestverdacht en dus asbesthoudend, en dit zonder monstername.</p> <p>Motivatie: De monstername brengt andere schade aan dan schade die inherent is aan de monstername.</p>
Destructieve handeling voor identificatie	Nee
Opmerking	De hoeveelheid is een zo nauwkeurig mogelijke opmeting. Hieraan kunnen evenwel geen rechten worden ontleend.

- Zorg voor een veilig beheer. Vermijd het beschadigen van het asbestmateriaal. Controleer de toestand jaarlijks op wijzigingen.
- Voer bijkomende staalname(s) uit.

- Eenvoudige handelingen: mag via doe-het-zelf of door werknemer(s) met opleidingsattest eenvoudige handelingen  
Deze toepassing kan door een aannemer die over een opleidingsattest eenvoudige handelingen beschikt of door een particulier (doe-het-zelf), verwijderd worden indien er geen verhoogd risico op vrijgave van asbestvezels (max. concentratie 0,01 vezels/cm<sup>3</sup> - CODEX Art. VI.3-54) ontstaat en de toepassing voorafgaand wordt gefixeerd/bevochtigd; de individuele elementen zonder machinale werktuigen (boormachine, slijpschijf, hogedrukreiniger,...) en zonder breken of gooien een voor een losgemaakt worden; en ten slotte dubbel en luchtdicht verpakt weggevoerd worden naar een erkend afvalpunt (recyclagepark).

In de zone mogen geen derden en/of minderjarigen aanwezig zijn en moet elke betrokken persoon steeds gepaste persoonlijke beschermingsmiddelen dragen: minimaal een FFP3-mondmasker (EN 149), wegwerpoverall met kap (minimaal Cat III, type 5/6), wegwerphandschoenen en overschoenen of afspoelbaar

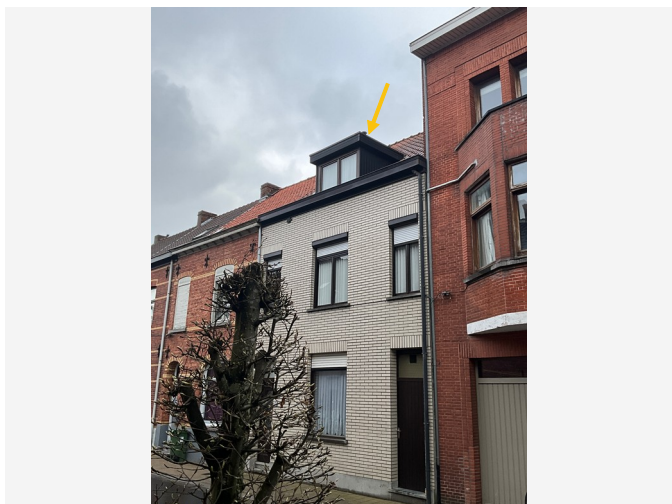
**Reden:** Het te onderzoeken materiaal situeert zich hoger dan 3,50 m te rekenen vanaf een veilige ondergrond

**Uitleg van de asbestdeskundige:** Het plat dak bevindt zich op >3,5 m vanaf een veilige ondergrond. Dit kan veilig nagekeken mits plaatsen van een stelling of tijdens eventuele werken aan het dak.

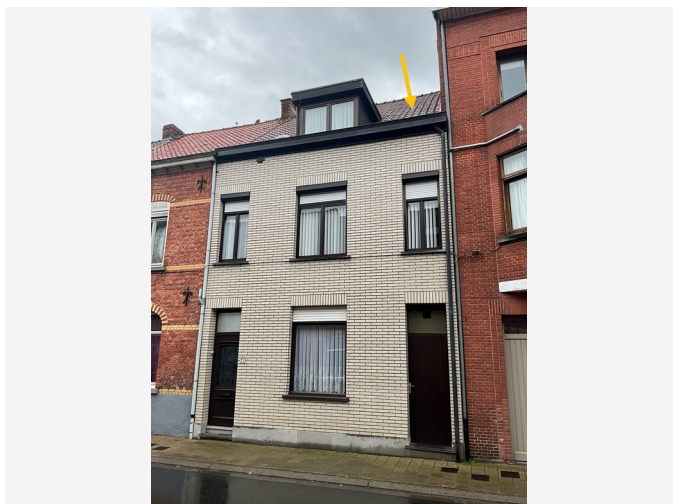
**Reden:** Het te onderzoeken materiaal situeert zich hoger dan 3,50 m te rekenen vanaf een veilige ondergrond

**Uitleg van de asbestdeskundige:** Aanwezigheid onderdak kon niet vastgesteld worden: afgeschermd aan de binnenkant / geen mogelijkheid om op een veilige manier een dakpan te tillen. Dak bevindt zich op een hoogte van >3,5m vanaf veilige ondergrond

Bij werken kan een stelling /hoge ladder geplaatst worden om veilig te inspecteren .( om vb meerdere dakpannen tillen) of door een destructief onderzoek via de binnenkant.

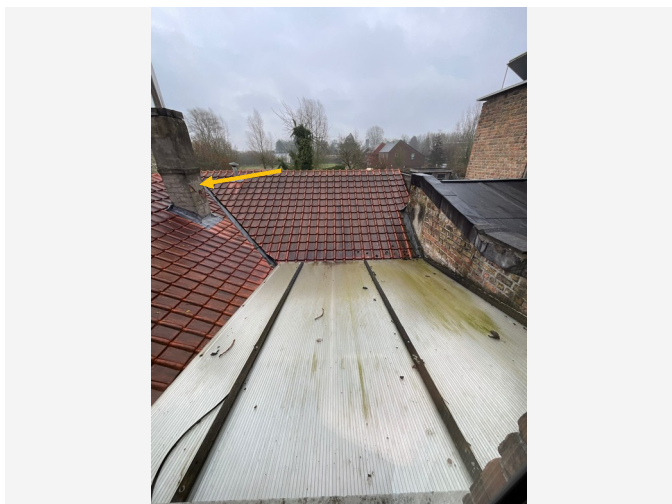
**Reden:** Het te onderzoeken materiaal situeert zich hoger dan 3,50 m te rekenen vanaf een veilige ondergrond

**Uitleg van de asbestdeskundige:** De schouw constructie bevat binnenin mogelijks asbestverdachte toepassingen (rookgaskanaal, deksteen,...) Laat dit onderzoeken bij eventuele werken.

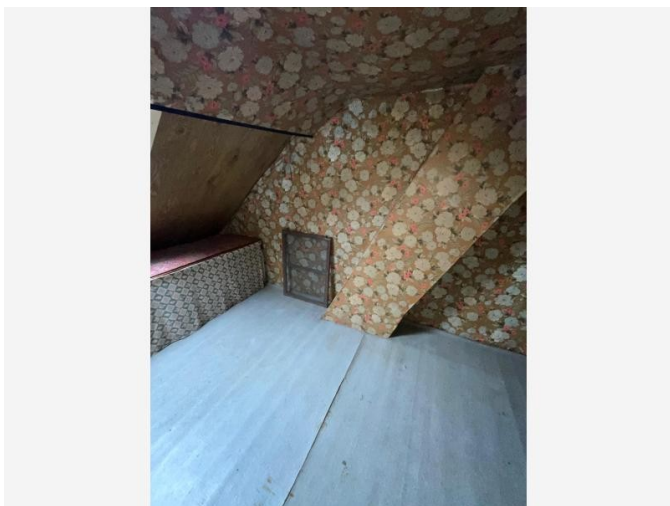
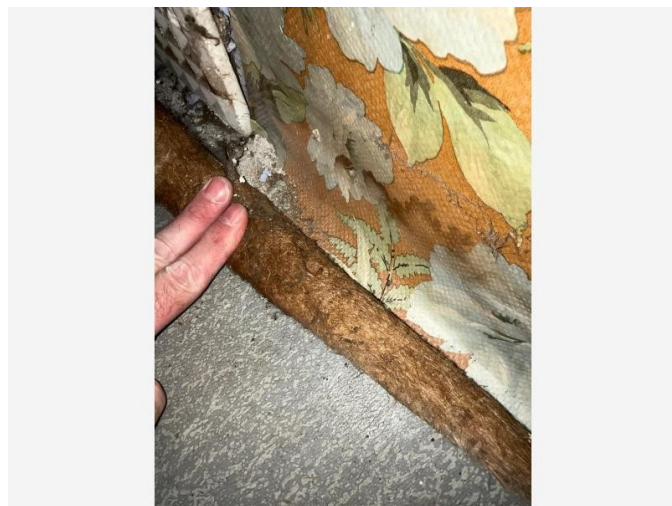
Volgens expertise kunnen we deze vinyl vloeren allemaal als niet asbest verdacht beschouwen (soepel en flexibel van structuur.)of (onderkant met jute/koord).

<b>Basis voor advies</b>	De asbestdeskundige beoordeelt het materiaal als niet-asbestverdacht.
--------------------------	---

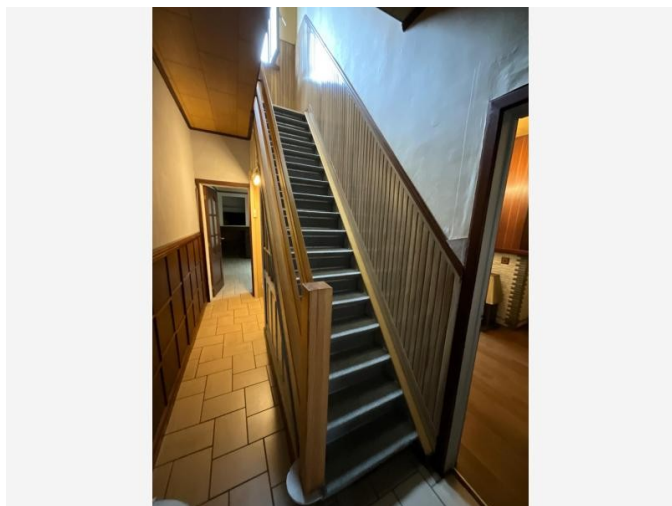
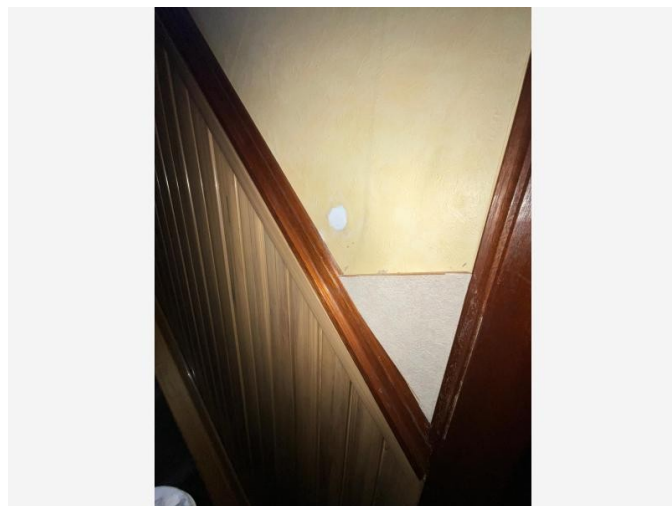
Geen asbest

#	Type	Referentie	Resultaat
7.1	Mengmonster	1	Geen asbest

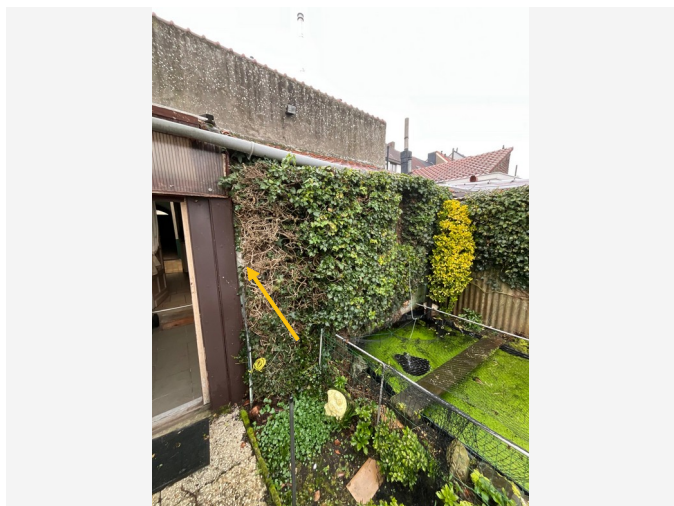
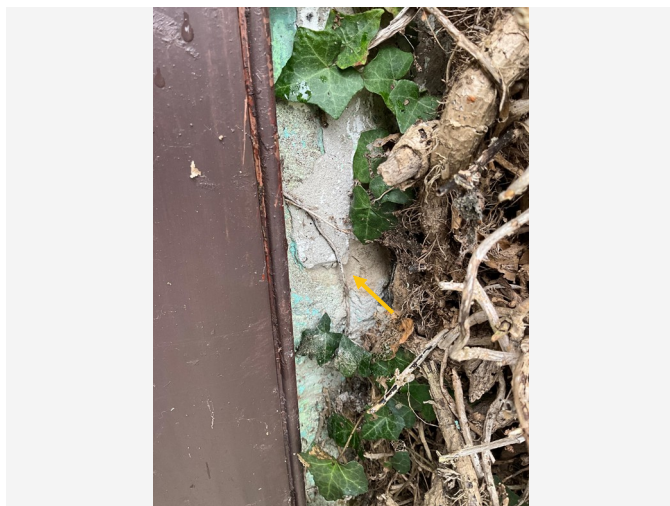
Geen asbest

#	Type	Referentie	Resultaat
8.1	Mengmonster	3	Geen asbest

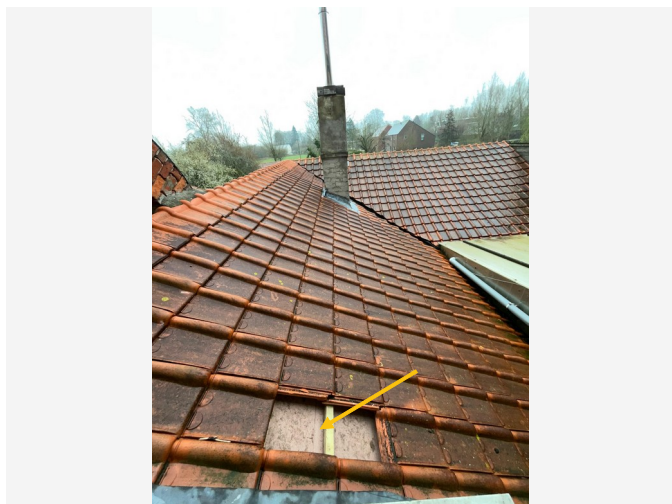
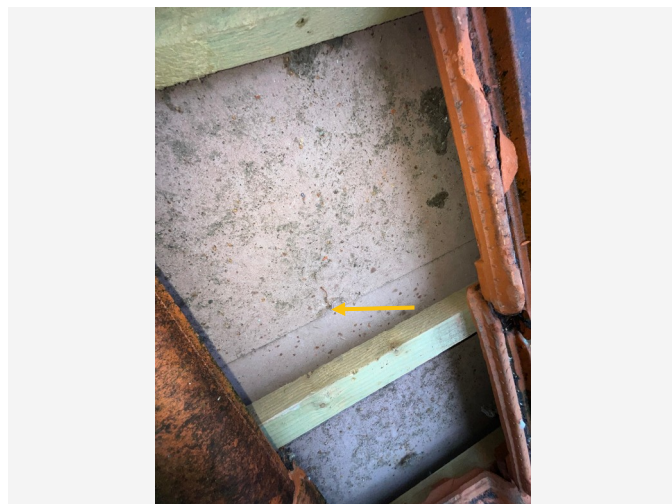
## Fiche 9: 4 Onderdak (met staalname)

Geen asbest

#	Type	Referentie	Resultaat
9.1	Puntmonster	4	Geen asbest

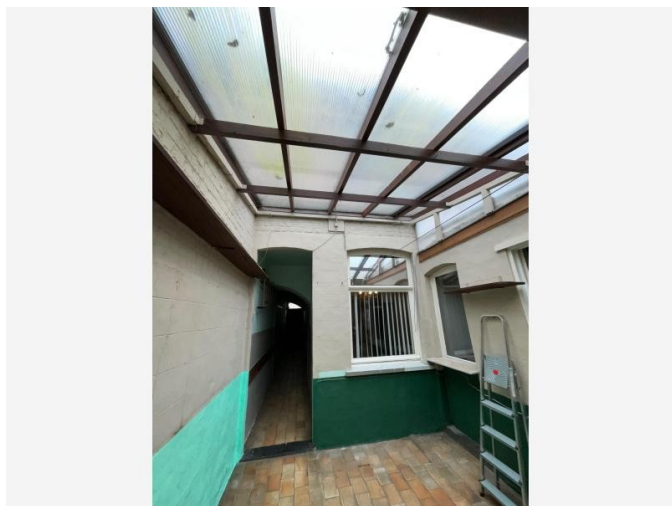
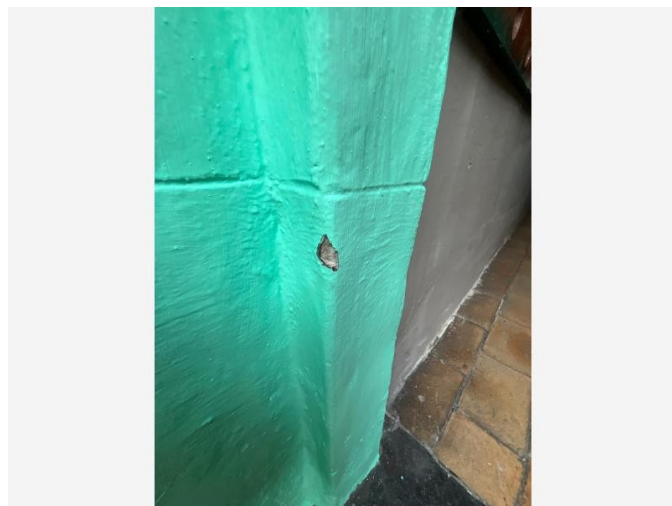
## Fiche 10: 2 Cementen smeerlaag binnen

Geen asbest

#	Type	Referentie	Resultaat
10.1	Mengmonster	2	Geen asbest

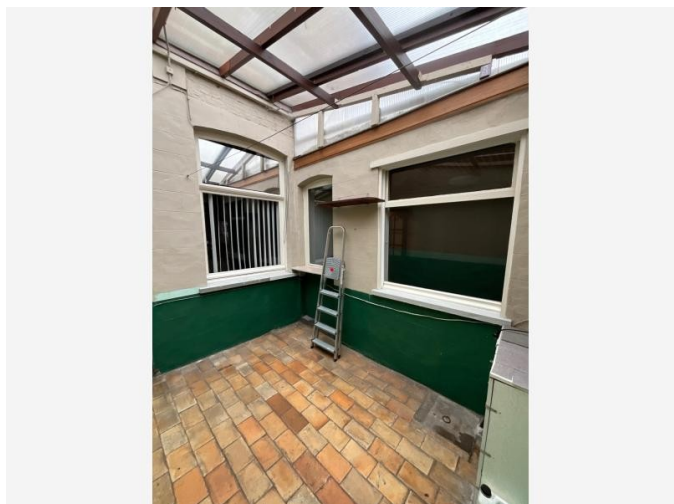
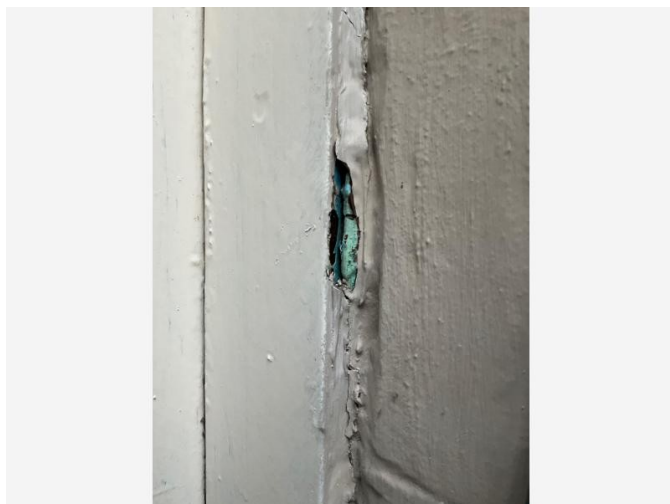
Geen asbest

#	Type	Referentie	Resultaat
11.1	Mengmonster	5	Geen asbest
