# Asbestinventarisatetest

Molenstraat 16, 2440 Geel

Attestnummer : 20260821-000343.000

**Niet-asbestveilig**

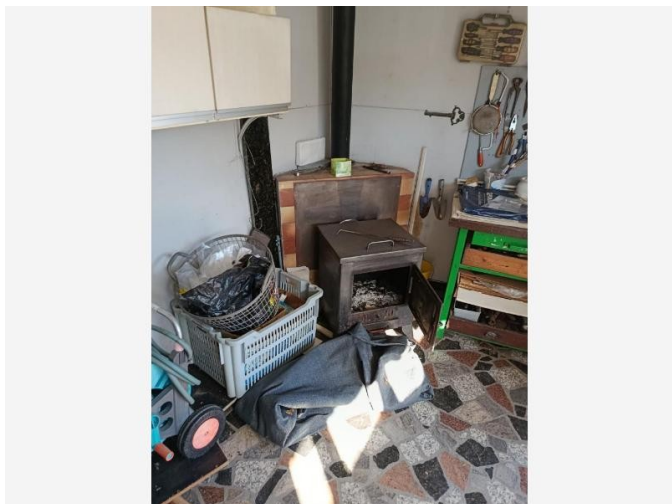
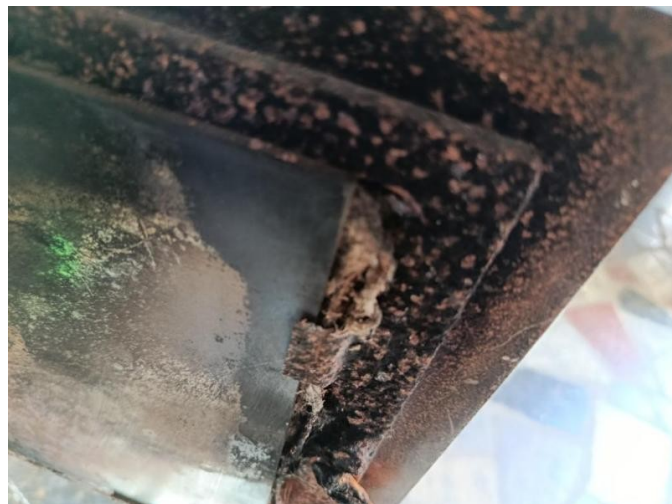
| Beschrijving | Type | Actie |
|---|---|---|
| 1. Kachelkoord berging (met staalname) | Asbestmateriaal | Dringend verwijderen |

- Eenvoudige handelingen: mag via doe-het-zelf of door werknemer(s) met opleidingsattest eenvoudige handelingen  
EH via doe-het zelf : Bij het verwijderen van asbestkoord komt relatief veel stof vrij , deze goed vochtig maken door verneveling , Standaard dragen van de nodige wegwerp beschermingsmiddelen FFP 3 masker , handschoenen en tyvec CAT III type 5-6 , afspoelbaar schoeisel Verpak de koord in dubbel plasticzak , sluit luchtdicht af. Voor niet-hechtgebonden toepassingen: Bij verwijdering door doe-het-zelf (opgelet: enkel toepasbaar bij beperkte hoeveelheden) kan dit asbestafval niet naar het recyclagepark. Dit afval moet dubbel en luchtdicht verpakt aangediend worden bij een categorie-I stortplaats, een geregistreerd asbestinzamelaar ([www.ovam.vlaanderen.be/asbestafval-afvoeren](http://www.ovam.vlaanderen.be/asbestafval-afvoeren)) of via een erkende asbestverwijderaar ([www.werk.belgie.be](http://www.werk.belgie.be) - Erkenningen). Zie ook link Zie <https://ovam.vlaanderen.be/wie-mag-wat-verwijderen> <https://ovam.vlaanderen.be/voorzorgsmaatregelen-bij-asbestverwijdering> <https://ovam.vlaanderen.be/asbestafval-afvoeren>

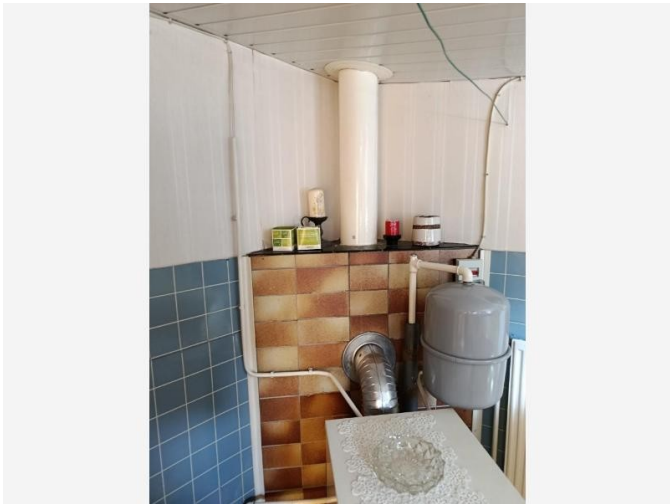
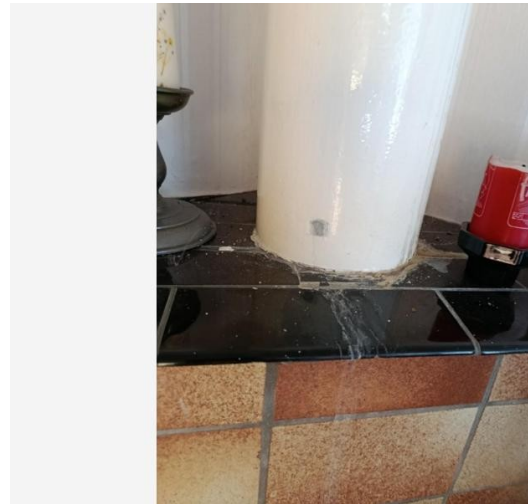
## Fiche 2: 2 rookgaskanalen berging en stooklokaal met staalnames

| 2. 2 rookgaskanalen berging en stooklokaal met staalnames | Asbestmateriaal | Verwijderen |

- Eenvoudige handelingen: mag via doe-het-zelf of door werknemer(s) met opleidingsattest eenvoudige handelingen  
EH via doe-het zelf De buis kan voorzichtig losgebeiteld worden , extra bevochtigen om stof te voorkomen  
Standaard dragen van de nodige wegwerp beschermingsmiddelen FFP 3 masker , handschoenen en tyvec CAT III type 5-6 , afwasbaar schoeisel Bij de gemeente/containerpark afsluitzakken halen om dubbel in te pakken , sluit luchtdicht af en breng naar het plaatselijk containerpark als hechtgebonden asbestafval. Voor hechtgebonden toepassingen: Bij verwijdering door doe-het-zelf moet men dit afval dubbel en luchtdicht verpakt afdienen bij het gemeentelijk recyclagepark. Men raadpleegt best op voorhand de voorwaarden van het recyclagepark. Zie ook link Zie <https://ovam.vlaanderen.be/wie-mag-wat-verwijderen>  
<https://ovam.vlaanderen.be/voorzorgsmaatregelen-bij-asbestverwijdering>

informeert op [www.asbestinfo.be](http://www.asbestinfo.be) -u zich beschermt met een FFP3 mondmasker, wegwerphandschoenen, wegwerpoveral Cat III type 5-6, afspoelbaar schoeisel -er geen minderjarigen of derden aanwezig zijn -u beschikt over PE-folie en zakken om loskomende deeltjes en het afval op te vangen en te verpakken -u beschikt over een vernevelaar (water) of fixeermiddel om het asbestmateriaal te bevochtigen tijdens de volledige duur van de werken -u weet hoe u asbestmateriaal veilig kan demonteren zonder stof of breuken - u beschikt over natte doeken om eventuele resten en stof weg te nemen

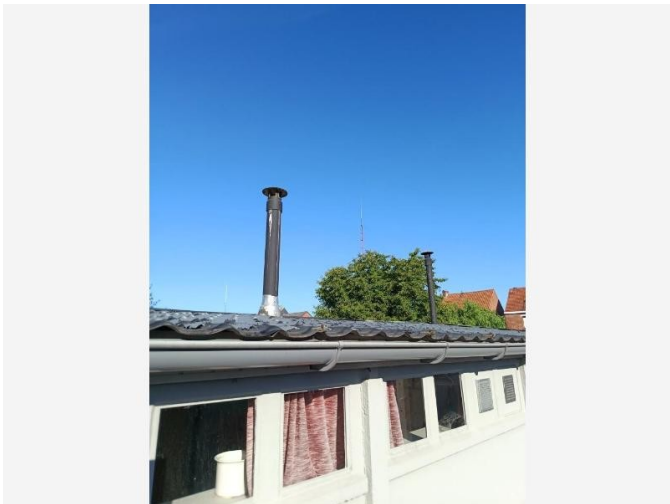
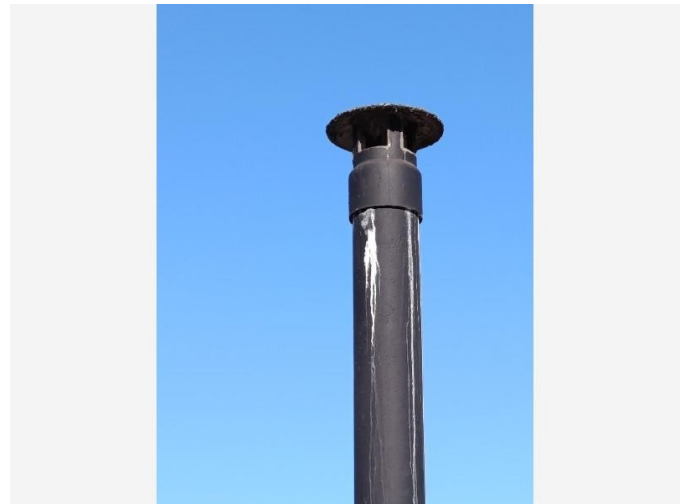
| Beschrijving | Type | Actie |
|---|---|---|
| 3. 5 Schouwhoeden (visueel vastgesteld) | Asbestmateriaal | Verwijderen |

| Opmerking | De vermelde oppervlaktes, diktes, gewichten en volumes betreffen een beredeneerde schatting. Er worden geen rechten verleend aan deze oppervlaktes/diktes/volumes. |

- Eenvoudige handelingen: mag via doe-het-zelf of door werknemer(s) met opleidingsattest eenvoudige handelingen  
EH via doe-het zelf De schouwhoed kan voorzichtig losgebeiteld worden , extra bevochtigen om stof te voorkomen Standaard dragen van de nodige wegwerp beschermingsmiddelen FFP 3 masker , handschoenen en tyvec CAT III type 5-6 , afwasbaar schoeisel Bij de gemeente/containerpark afsluitzakken halen om dubbel in te pakken , sluit luchtdicht af en breng naar het plaatselijk containerpark als hechtgebonden asbestafval. Voor hechtgebonden toepassingen: Bij verwijdering door doe-het-zelf moet men dit afval dubbel en luchtdicht verpakt aandienen bij het gemeentelijk recyclagepark. Men raadpleegt best op voorhand de voorwaarden van het recyclagepark. Zie ook link Zie <https://ovam.vlaanderen.be/wie-mag-wat-verwijderen> <https://ovam.vlaanderen.be/voorzorgsmaatregelen-bij-asbestverwijdering>

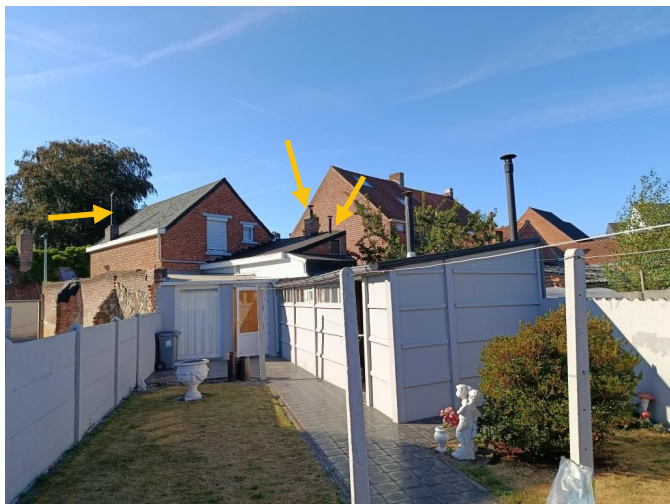
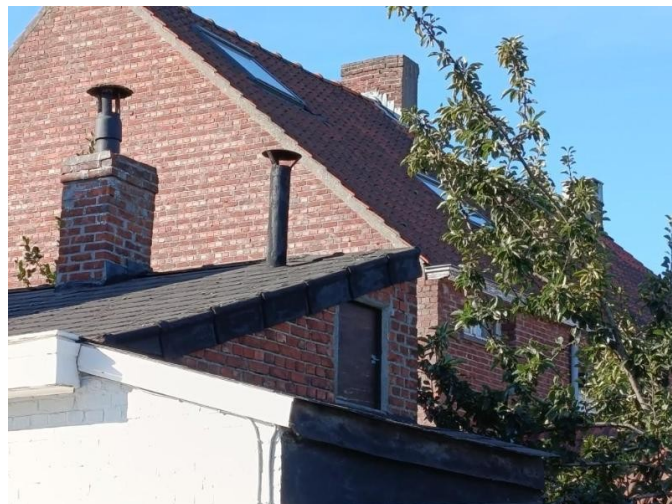
| Beschrijving | Type | Actie |
|---|---|---|
| 4. 3 rookgaskanalen (visueel vastgesteld) | Asbestmateriaal | Verwijderen |

| Opmerking | <p>Op het dak zijn er 3 rookgaskanalen aanwezig.</p> <p>De vermelde oppervlaktes, diktes en volumes betreffen een beredeneerde schatting. Er worden geen rechten verleend aan deze oppervlaktes/diktes/volumes.</p> |

- Eenvoudige handelingen: mag via doe-het-zelf of door werknemer(s) met opleidingsattest eenvoudige handelingen  
EH via doe-het zelf De buis kan voorzichtig losgebeiteld worden , extra bevochtigen om stof te voorkomen  
Standaard dragen van de nodige wegwerp beschermingsmiddelen FFP 3 masker , handschoenen en tyvec CAT III type 5-6 , afwasbaar schoeisel Bij de gemeente/containerpark afsluitzakken halen om dubbel in te pakken , sluit luchtdicht af en breng naar het plaatselijk containerpark als hechtgebonden asbestafval. Voor hechtgebonden toepassingen: Bij verwijdering door doe-het-zelf moet men dit afval dubbel en luchtdicht verpakt aandielen bij het gemeentelijk recyclagepark. Men raadpleegt best op voorhand de voorwaarden van het recyclagepark. Zie ook link Zie <https://ovam.vlaanderen.be/wie-mag-wat-verwijderen>  
<https://ovam.vlaanderen.be/voorzorgsmaatregelen-bij-asbestverwijdering>

het attest verder toegelicht Mag en wil uzelf verwijderen: Zorg er dan voor dat: -u zich vooraf goed informeert op [www.asbestinfo.be](http://www.asbestinfo.be) -u zich beschermt met een FFP3 mondmasker, wegwerphandschoenen, wegwerpoveral Cat III type 5-6, afspoelbaar schoeisel -er geen minderjarigen of derden aanwezig zijn -u beschikt over PE-folie en zakken om loskomende deeltjes en het afval op te vangen en te verpakken -u beschikt over een vernevelaar (water) of fixeermiddel om het abestmateriaal te bevochtigen tijdens de volledige duur van de werken -u weet hoe u asbestmateriaal veilig kan demonteren zonder stof of breuken - u beschikt over natte doeken om eventuele resten en stof weg te nemen

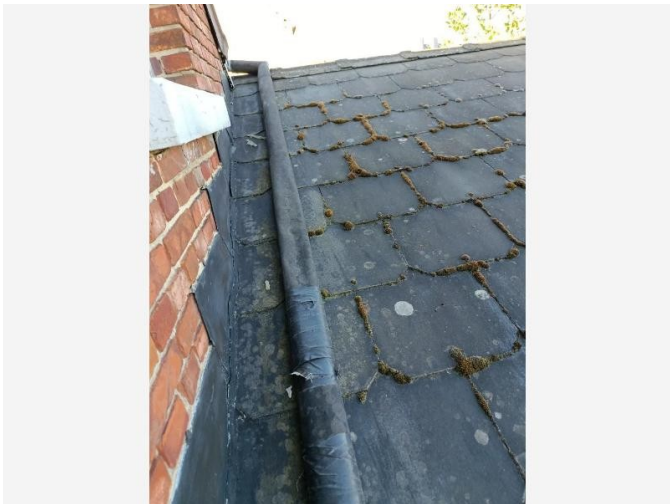
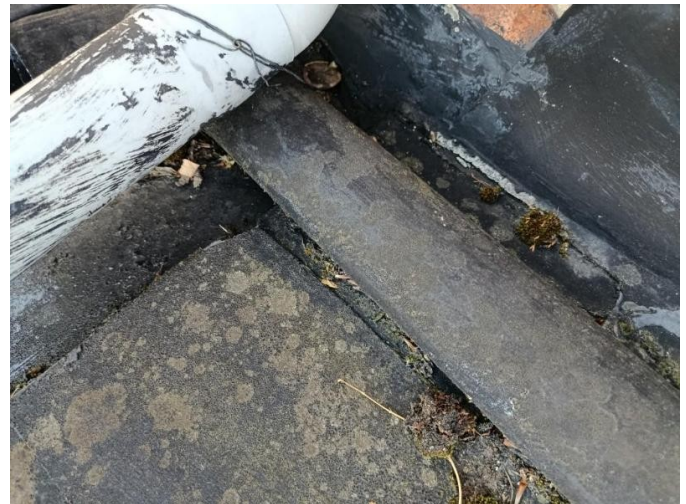
| Opmerking | <p>Er werd een staal genomen aan een uitstekend stuk waardoor de waterdichtheid van de dakbedekking niet in het gedrang komt.</p> <p>De vermelde oppervlaktes, diktes en volumes betreffen een beredeneerde schatting. Er worden geen rechten verleend aan deze oppervlaktes/diktes/volumes.</p> |

- Eenvoudige handelingen: mag via doe-het-zelf of door werknemer(s) met opleidingsattest eenvoudige handelingen  
EH via doe-het zelf Standaard dragen van de nodige wegwerp beschermingsmiddelen FFP 3 masker , handschoenen en tyvec CAT III type 5-6 , afwasbaar schoeisel Indien mogelijk de ondervloer afdekken , leien voorzichtig verwijderen, extra fixeren, niet breken , niet gooien, onmiddellijk verpakken of voorzichtig in container met asbest bag plaatsen. Voldoende benevelen/bevochtigen tijdens de duur van de werken. Gebruik geen storkokers. Voor hechtgebonden toepassingen: Bij verwijdering door doe-het-zelf moet men dit afval dubbel en luchtdicht verpakt aandienen bij het gemeentelijk recyclagepark. Men raadpleegt best op voorhand de voorwaarden van het recyclagepark. Indien leien in slechte staat zijn en kans bestaat op breken : Eenvoudige handeling opgeleid personeel , alle werknemer(s) moeten wel beschikken over een opleidingsattest eenvoudige handelingen 8u Zie ook link Zie <https://ovam.vlaanderen.be/wie-mag-wat->

-er geen minderjarigen of derden aanwezig zijn -u beschikt over PE-folie en zakken om loskomende deeltjes en het afval op te vangen en te verpakken -u beschikt over een vernevelaar (water) of fixeermiddel om het asbestmateriaal te bevochtigen tijdens de volledige duur van de werken -u weet hoe u asbestmateriaal veilig kan demonteren zonder stof of breuken -u beschikt over natte doeken om eventuele resten en stof weg te nemen

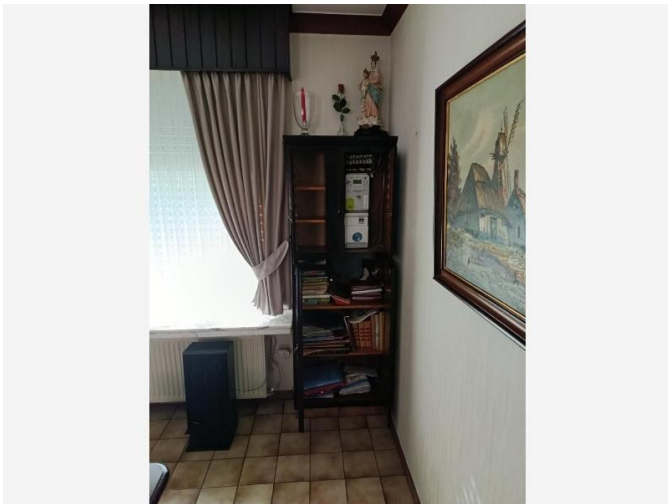
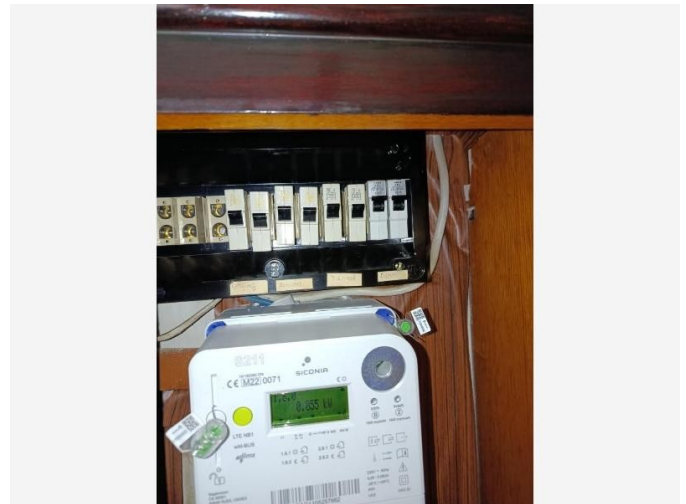
| 6. Bakeliet toep.-verdeeldozen- | Asbestmateriaal | Zorgvuldig beheren |

| Opmerking | <p>Het is moeilijk te bepalen of de bakeliettoepassingen in de woning ook effectief asbesthoudend zijn (het kan ook gaan om de asbestvrije variant).</p> <p>Er werd geen monster genomen owv beschadiging aan een elektrisch gerelateerde toepassing, extra controle bij verwijdering van het verdacht materiaal.</p> |

- Eenvoudige handelingen: mag via doe-het-zelf of door werknemer(s) met opleidingsattest eenvoudige handelingen  
Schakelaars, stopcontacten en andere gelijkaardige toepassingen kunnen eenvoudig losgeschroefd worden --> EH doe-het-zelf. Afgesloten of verzegelde kast --> EH opgeleid techniek personeel 8u basisopleiding asbest. Voor elektrische infrastructuur en uitrusting dient u vooraleer men deze toepassing gaat bevochtigen de elektriciteit af te sluiten (zoniet elektrocutie-/brandgevaar). standaard dragen van de nodige wegwerp beschermingsmiddelen FFP 3 masker , handschoenen en tyvec CAT III type 5-6 , afspoelbaar schoeisel Losschroeven en dubbel verpakken in plastic , sluit luchtdicht af en breng dit als hechtgebonden afval naar een plaatselijk containerpark. Voor hechtgebonden toepassingen: Bij verwijdering door doe-het-zelf moet men dit afval dubbel en luchtdicht verpakt aandienen bij het gemeentelijk recyclagepark. Men raadpleegt best op voorhand de voorwaarden van het recyclagepark.

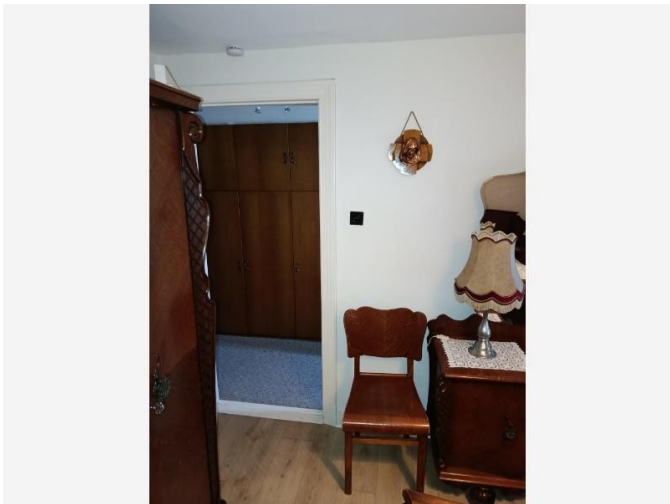
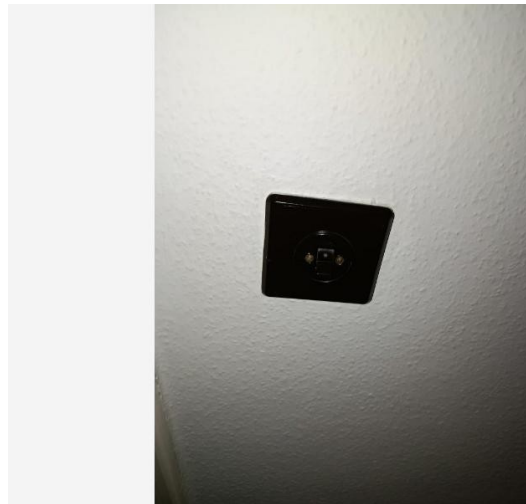
| Beschrijving | Type | Actie |
|---|---|---|
| 7. Bakeliet toep.(schakelaars- slaapkamer | Asbestmateriaal | Zorgvuldig beheren |

| Opmerking | <p>Het is moeilijk te bepalen of de bakeliettoepassingen in de woning ook effectief asbesthoudend zijn (het kan ook gaan om de asbestvrije variant).</p> <p>Er werd geen monster genomen owv beschadiging aan een elektrisch gerelateerde toepassing, extra controle bij verwijdering van het verdacht materiaal.</p> |

- Eenvoudige handelingen: mag via doe-het-zelf of door werknemer(s) met opleidingsattest eenvoudige handelingen  
Schakelaars, stopcontacten en andere gelijkaardige toepassingen kunnen eenvoudig losgeschroefd worden --> EH doe-het-zelf. Afgesloten of verzegelde kast --> EH opgeleid technieker personeel 8u basisopleiding asbest. Voor elektrische infrastructuur en uitrusting dient u vooraleer men deze toepassing gaat bevochtigen de elektriciteit af te sluiten (zoniet elektrocutie-/brandgevaar). standaard dragen van de nodige wegwerp beschermingsmiddelen FFP 3 masker , handschoenen en tyvec CAT III type 5-6 , afspoelbaar schoeisel Losschroeven en dubbel verpakken in plastic , sluit luchtdicht af en breng dit als hechtgebonden afval naar een plaatselijk containerpark. Voor hechtgebonden toepassingen: Bij verwijdering door doe-het-zelf moet men dit afval dubbel en luchtdicht verpakt afdienen bij het gemeentelijk recyclagepark. Men raadpleegt best op voorhand de voorwaarden van het recyclagepark.

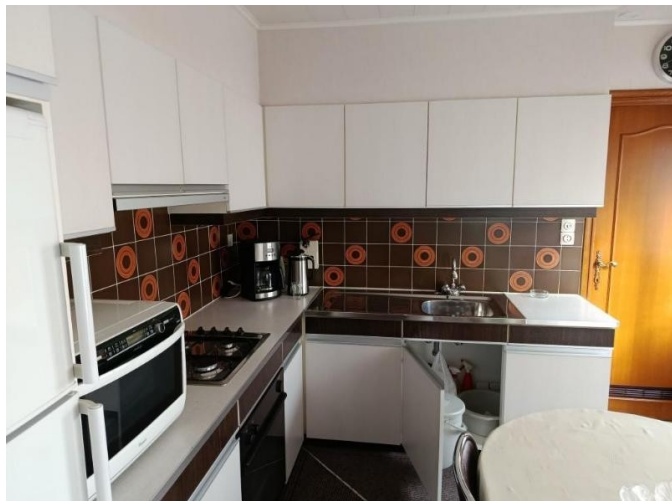
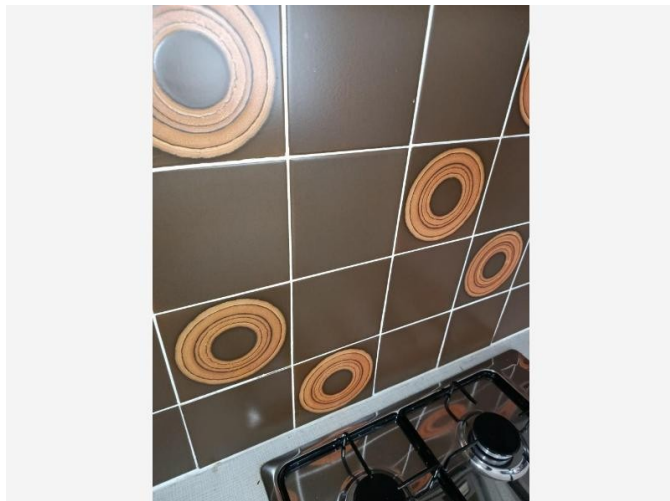
## Fiche 11: Tegellijm wandbetegeling keuken/badkamer/berging niet zichtbaar

| Basis voor advies | Beoordeling op basis van expertise, zonder een vaststelling door de asbestdeskundige. |

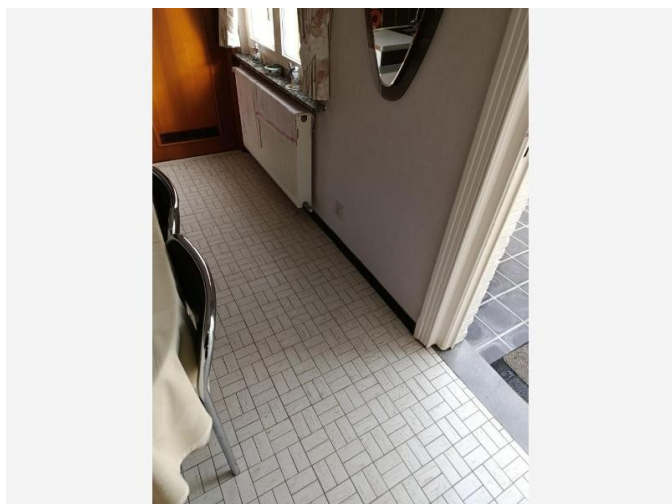
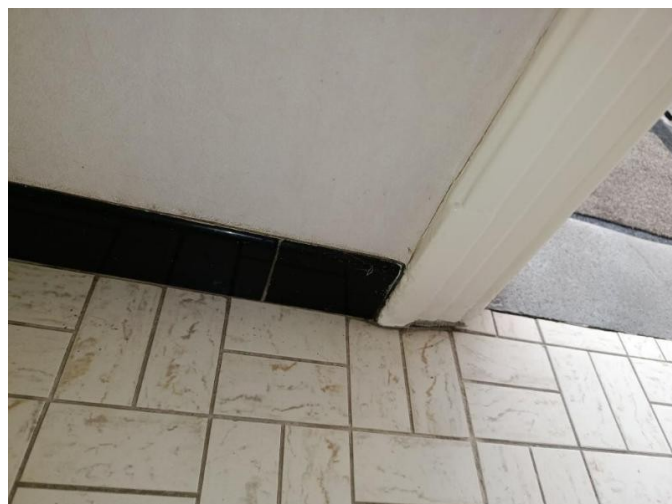
## Fiche 13: Tegellijm zwarte plinten keuken niet zichtbaar

| Basis voor advies | Beoordeling op basis van expertise, zonder een vaststelling door de asbestdeskundige. |

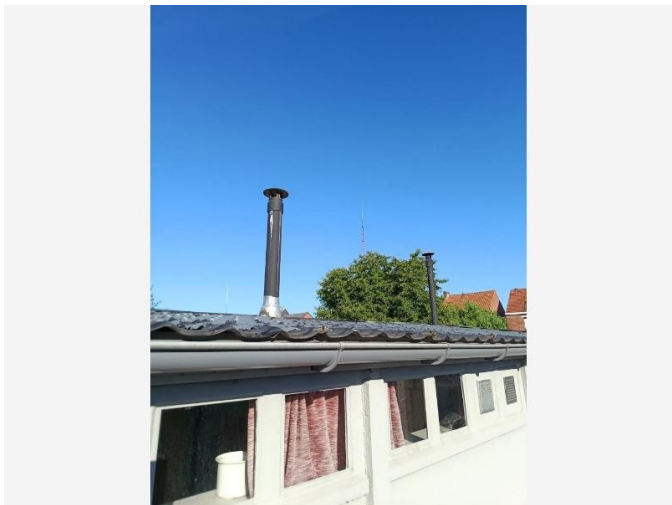
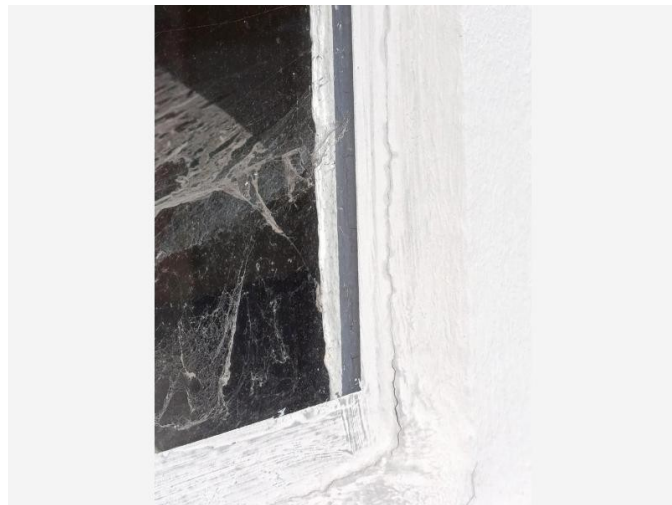
## Fiche 24: Kit stooklokaal en berging niet verdacht (visueel vastgesteld)

| Beschrijving | Notitie | Terug te vinden op plannen |
|---|---|---|
| Fiche 24: Kit stooklokaal en berging niet verdacht (visueel vastgesteld) | De gebruikte siliconen kit is niet asbestverdacht | Plan 1.1: Glv |

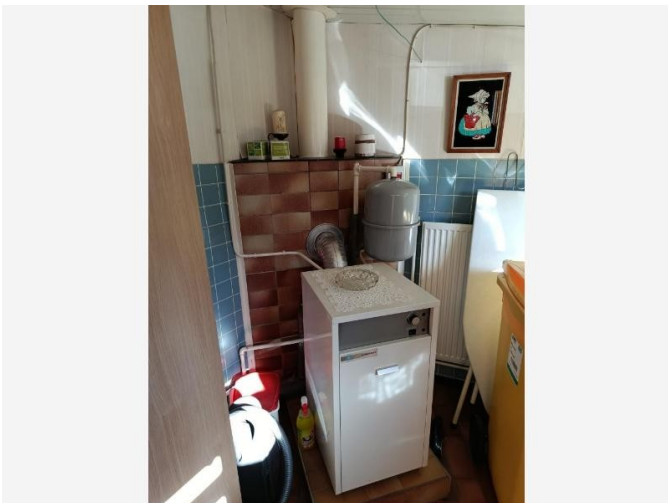
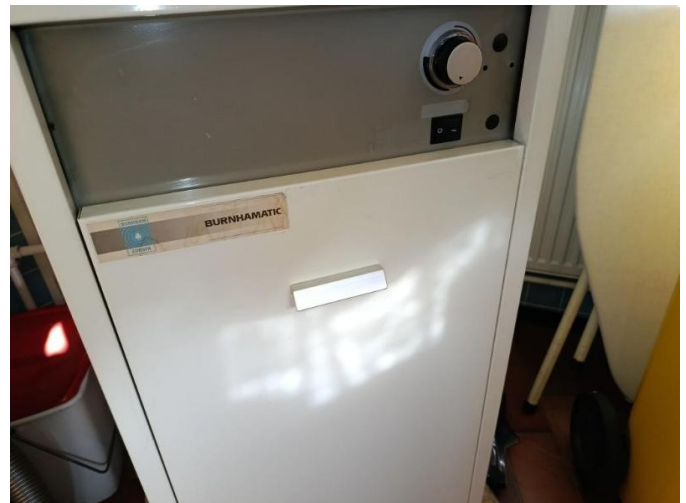
## Fiche 27: cv-installatie: staat niet vermeld in het IAD bronnenboek

| Beschrijving | Notitie | Terug te vinden op plannen |
|---|---|---|
| Fiche 27: cv-installatie: staat niet vermeld in het IAD bronnenboek | De ketel van het merk x werd opgezocht in het IAD Online bronnenboek, er zijn geen resultaten gevonden . Laat de ketel controleren door een opgeleid techniekier (basis 8u asbest) | Plan 1.1: Glv |
