# Asbestinventarisatetest

St. Jorisstraat 53, 3570 Alken

Attestnummer : 20240923-000150.001

Uitgegeven op : 24.09.2024

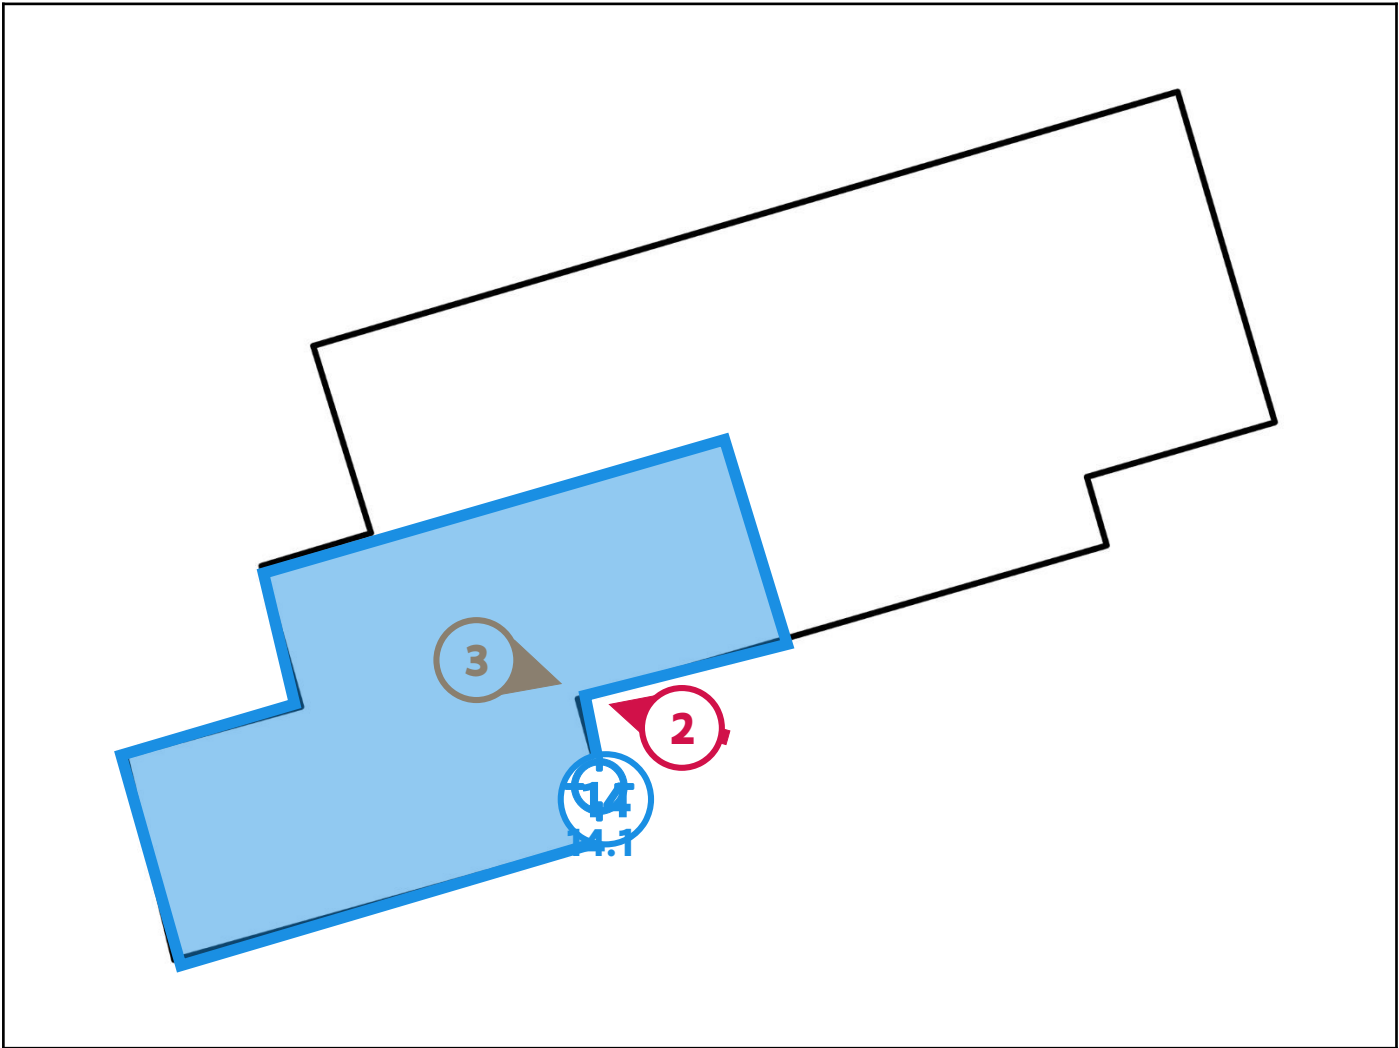
# Plan 1.8: woning plan buitenschil

| Beschrijving | Type | Actie |
|---|---|---|
| 2. asbestcement schouwwhoed | Asbestmateriaal | Dringend verwijderen |
| 3. asbestcement schouwbuis | Asbestmateriaal | Verwijderen |

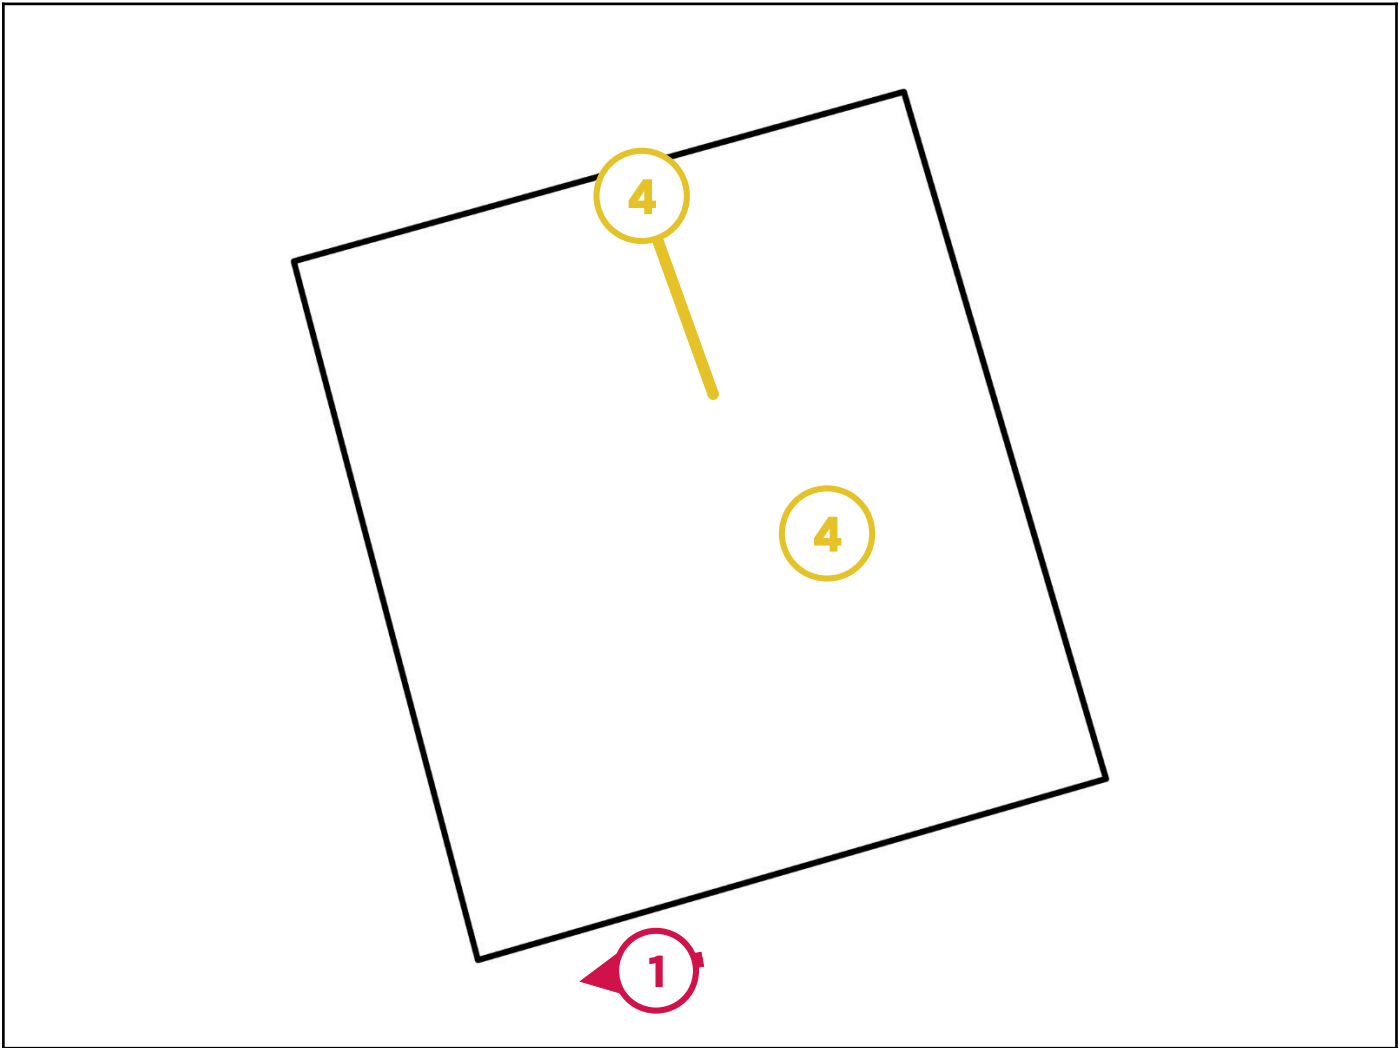
### Plan 3.1: Bijgebouw plan

| Beschrijving | Type | Actie |
|---|---|---|
| 1. Bloembak eternit | Asbestmateriaal | Dringend verwijderen |
| 4. golfplaten schuur | Asbestmateriaal | Zorgvuldig beheren |

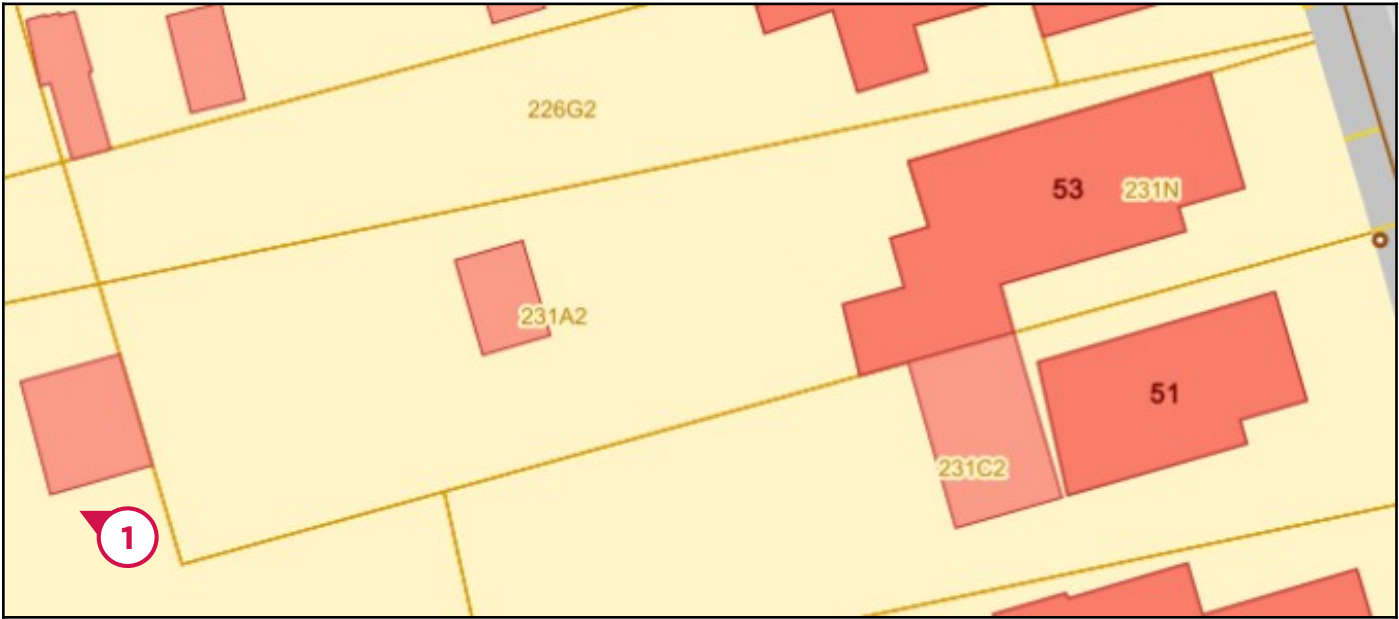
# Plan 4.1: Vaststellingen buiten de constructies

| Beschrijving | Type | Actie |
|---|---|---|
| 1. Bloembak eternit | Asbestmateriaal | Dringend verwijderen |

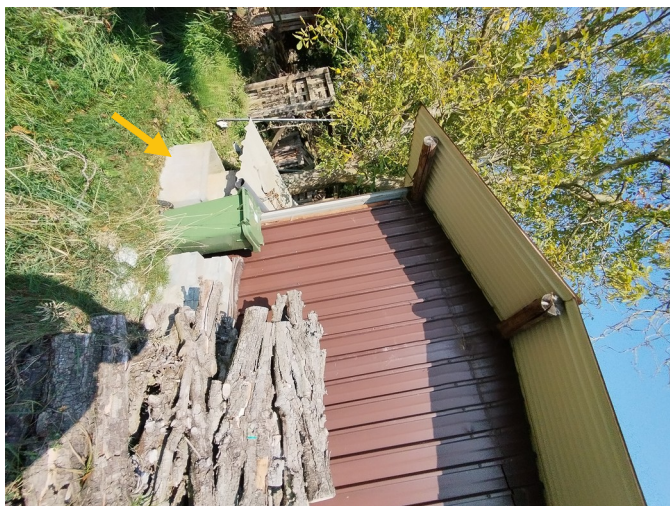
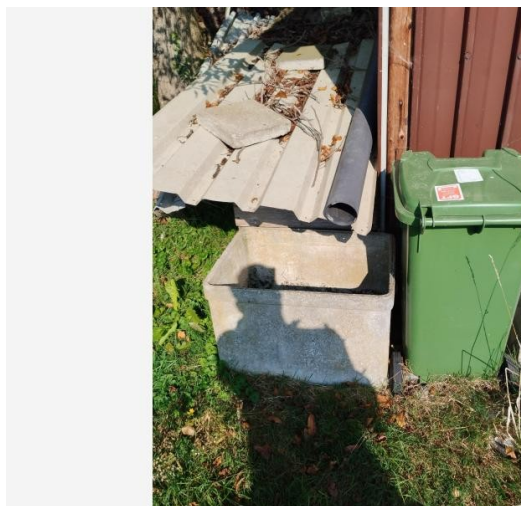
Het asbestmateriaal valt onder de mijlpaal van 2040.

**Dringend verwijderen**

| Beschrijving | Bloembak eternit |
| Type afvalstof | Betreft stock-voorraad of gedemonteerde asbestmaterialen |
| Aanwezige resten | Bloembalk zelf |
| Asbestmaterialen | <ul style="list-style-type: none"><li>Bak, reservoir, kuip, bloembak</li></ul> |
| Gebondenheid op basis van bindmiddel | Hecht |
| Hoeveelheid (gewicht - aantal) | <ul style="list-style-type: none"><li>10,00 kg - 1 stuk</li></ul> |

- Verwijder het asbestafval.

- Eenvoudige handelingen: mag via doe-het-zelf of door werknemer(s) met opleidingsattest eenvoudige handelingen  
Bij de gemeente of het plaatselijk containerpark kan je afsluitzakken opvragen om het afval dubbel te verpakken en het af te voeren als hechtgebonden materiaal naar het containerpark. Bescherm jezelf voldoende met de nodige PBM's (mondmasker FFP3, handschoenen, Tyvec, ...).

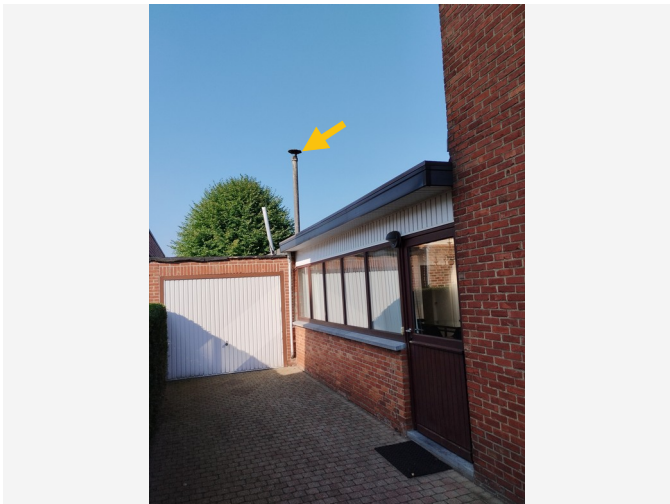
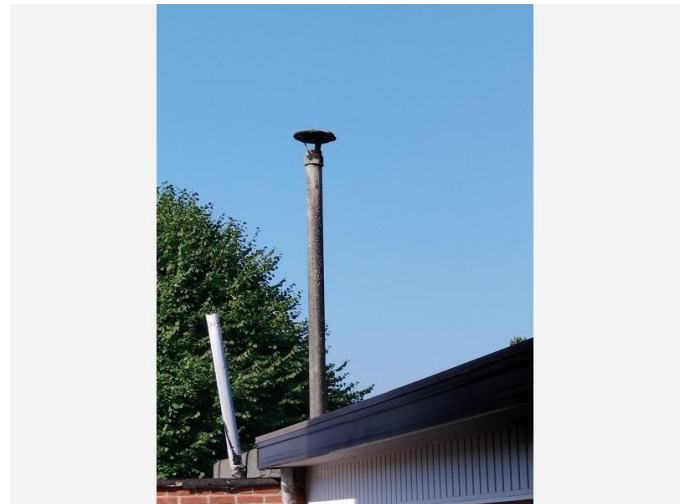
Het asbestmateriaal valt onder de mijlpaal van 2034.

**Dringend verwijderen**

| Eindbeoordeling materiaalisico | Hoog materiaalisico en/of hoge kans op vezelvrijgave |

| Asbestsoort (vezeltype) | Crocidoliet aanwezig |
| Afschermingsgraad van het gehele materiaal | Geheel of deels (ook) vrij aan binnenluchtstromen |
| Toestand van het materiaal | Matig beschadigd, matig verweerd |

| Beschrijving | asbestcement schouwhoed |
| Asbestmateriaal | Rookgaskanaal |

- Verwijder dit asbestmateriaal zo snel mogelijk. Volg de toestand goed op.

- Eenvoudige handelingen: mag via doe-het-zelf of door werknemer(s) met opleidingsattest eenvoudige handelingen  
De buis kan voorzichtig losgebeiteld worden , extra bevochtigen om stof te voorkomen + dragen van de nodige beschermingsmiddelen (mondmasker ffp3, handschoenen,tyvec ) Bij de gemeente/containerpark afsluitzakken halen om dubbel in te pakken en af te voeren naar het containerpark als hechtgebonden asbestafval.

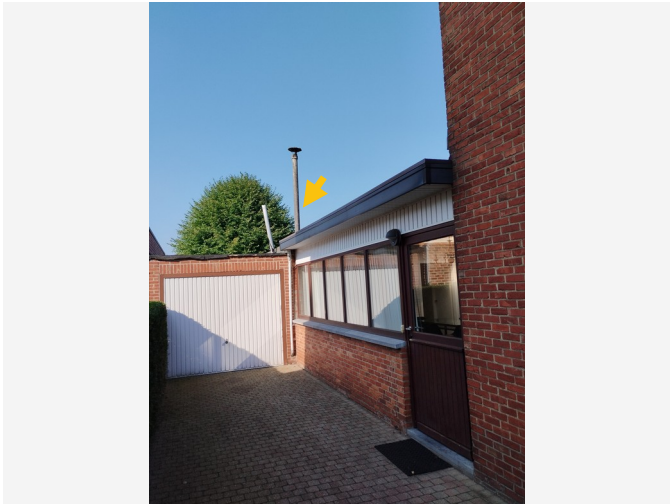
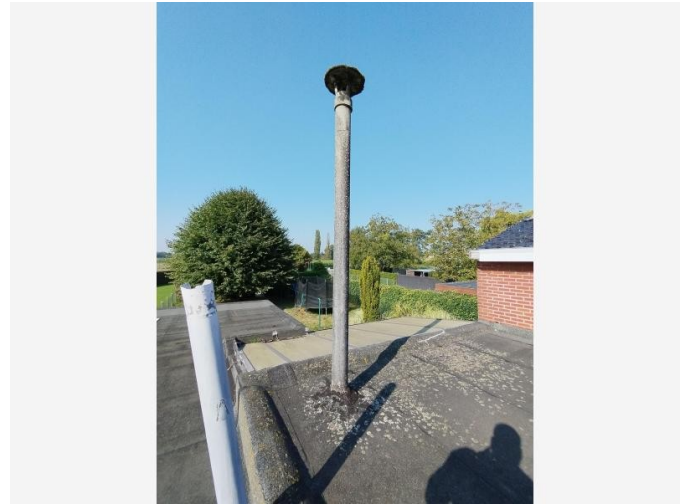
Het asbestmateriaal valt onder de mijlpaal van 2034.

Verwijderen

| Eindbeoordeling materiaalisico | Laag materiaalisico en/of verlaagde kans op vezelvrijgave |

| Asbestsoort (vezeltype) | Crocidoliet aanwezig |
| Afschermingsgraad van het gehele materiaal | Geheel of deels vrij aan de buitenlucht |
| Toestand van het materiaal | Licht beschadigd, licht verweerd. Intact calciumsilicaatmateriaal of categorie III 'gebondenheid' |

| Beschrijving | asbestcement schouwbus |
| Asbestmateriaal | Rookgaskanaal |

- Verwijder dit asbestmateriaal zo snel mogelijk. Volg de toestand goed op.

- Eenvoudige handelingen: mag via doe-het-zelf of door werknemer(s) met opleidingsattest eenvoudige handelingen  
De buis kan voorzichtig losgebeiteld worden , extra bevochtigen om stof te voorkomen + dragen van de nodige beschermingsmiddelen (mondmasker ffp3, handschoenen,tyvec ) Bij de gemeente/containerpark afsluitzakken halen om dubbel in te pakken en af te voeren naar het containerpark als hechtgebonden asbestafval.

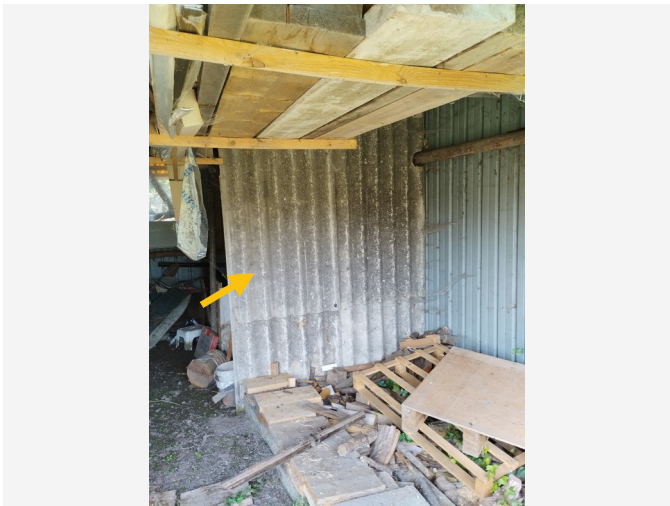
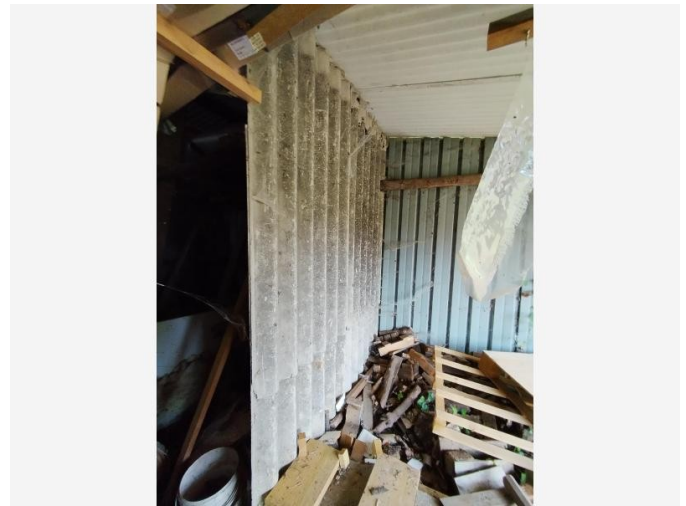
Het asbestmateriaal valt onder de mijlpaal van 2040.

Zorgvuldig beheren

| Eindbeoordeling materiaalrisico | Laag materiaalrisico en/of verlaagde kans op vezelvrijgave |

| Asbestsoort (vezeltype) | Crocidoliet aanwezig |
| Toestand van het materiaal | Onbeschadigd, niet verweerd |

| Beschrijving | golfplaten schuur |
| Asbestmateriaal | Dak- en gevelbekleding - Golfplaat |

- Zorg voor een veilig beheer. Vermijd het beschadigen van het asbestmateriaal. Controleer de toestand jaarlijks op wijzigingen.
- Hemelwater dat afspoelt van asbestcement daken of gevels kan asbestdeeltjes bevatten. Gebruik het enkel voor gesloten circuits (bv. spoelen toiletten). Reinig na het vervangen van het dak of de gevel de dakgoten en regenwaterput of -ton om asbesthoudend sediment of slib te verwijderen

- Eenvoudige handelingen: mag via doe-het-zelf of door werknemer(s) met opleidingsattest eenvoudige handelingen  
Dragen van de nodige beschermingsmiddelen (mondmasker ffp3, handschoenen, tyvec). Indien mogelijk de ondervloer afdekken, golfplaten voorzichtig verwijderen, extra fixeren, niet breken, niet gooien, onmiddellijk verpakken of voorzichtig in container met asbest bag plaatsen. Indien golfplaten in slechte staat zijn en kans bestaat op breken: Eenvoudige handeling opgeleid personeel, alle werknemer(s) moeten wel beschikken over een opleidingsattest eenvoudige handelingen 8u

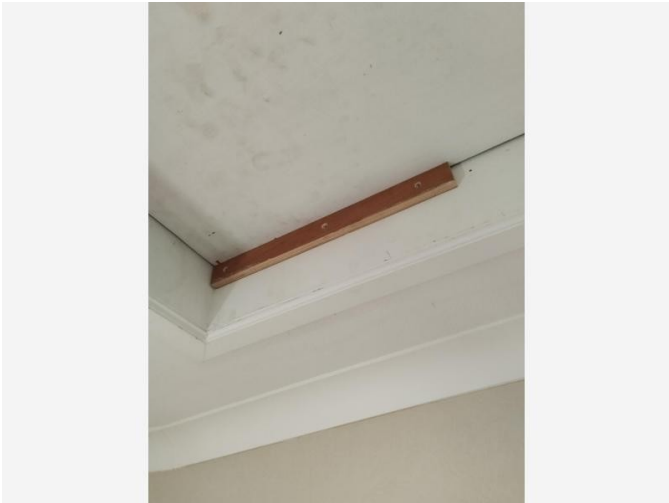
**Reden:** Slotvaste toegangspoort, -deur of -luik

**Uitleg van de asbestdeskundige:** Toegangsluik is dichtgenageld,  
Deze kan niet geopend worden.

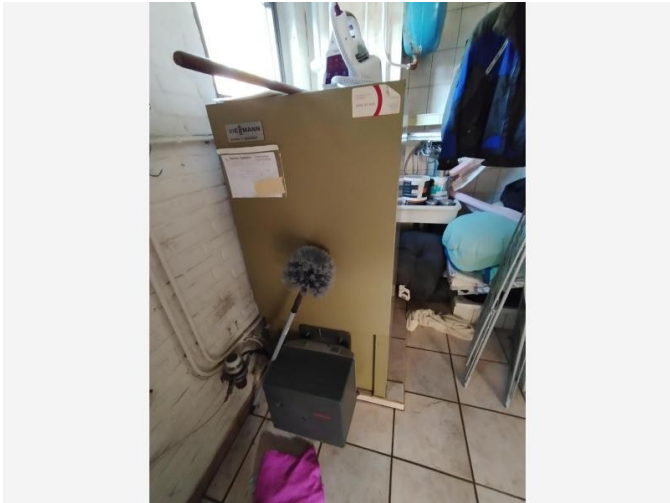
Ketel is van het jaar 1998, deze bevat geen asbesthoudende toepassingen.

Viessmann heeft asbesthoudende toepassingen gebruikt in de ketels tot het jaar 1989.

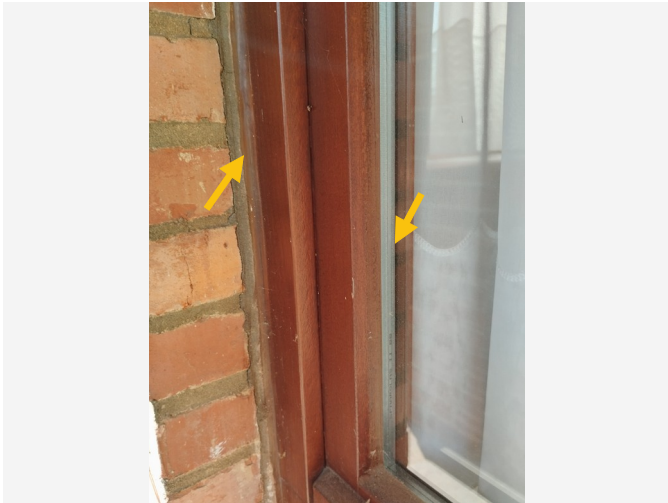
Mastiek en stopverf zijn flexibel, deze zijn niet-asbestverdacht.

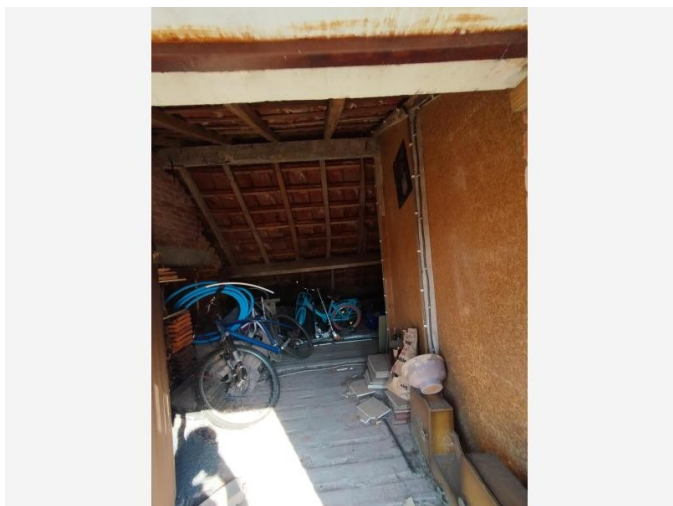
Zolder nagekeken, geen asbestverdachte toepassingen aangetroffen

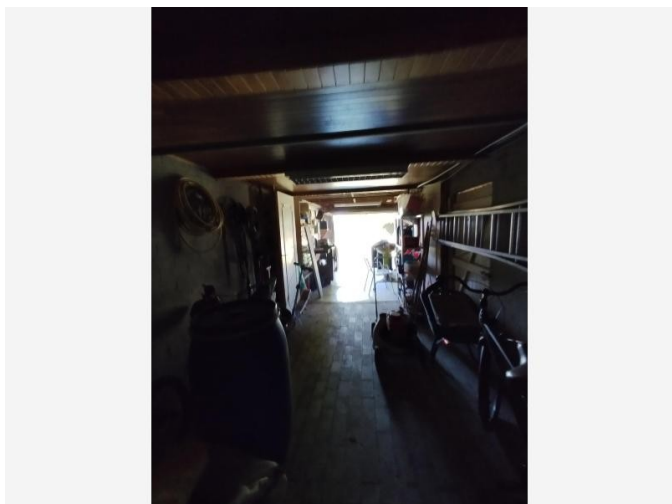
Garage werd nagekeken, geen asbestverdachte toepassingen aangetroffen.

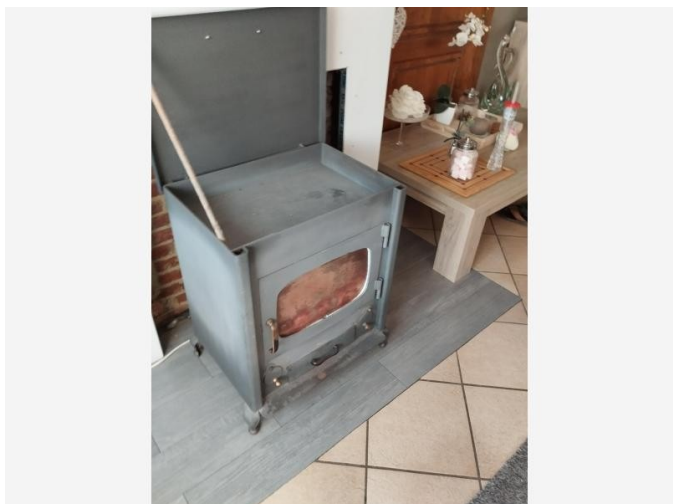
Haard is nagekeken, geen asbestverdachte toepassingen aangetroffen.

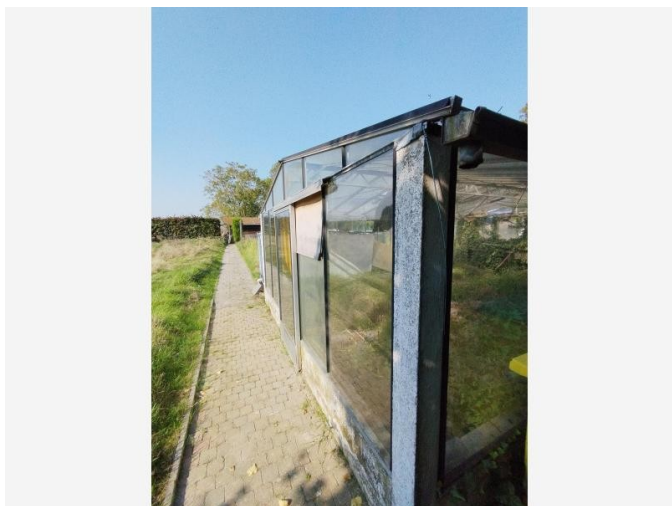
Serre werd nagekeken, geen asbestverdachte toepassingen angetroffen.

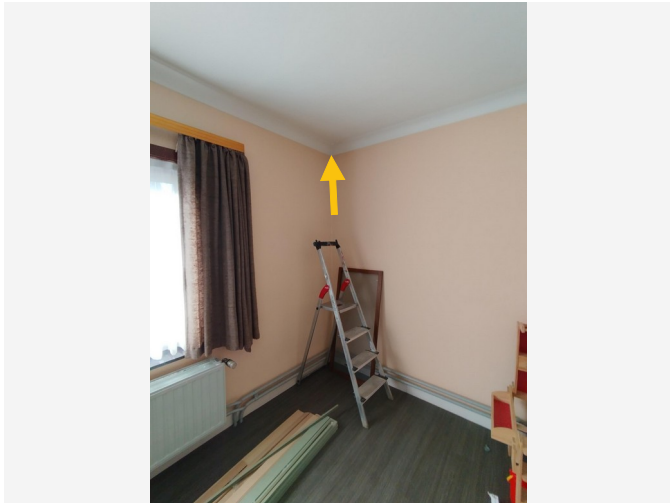
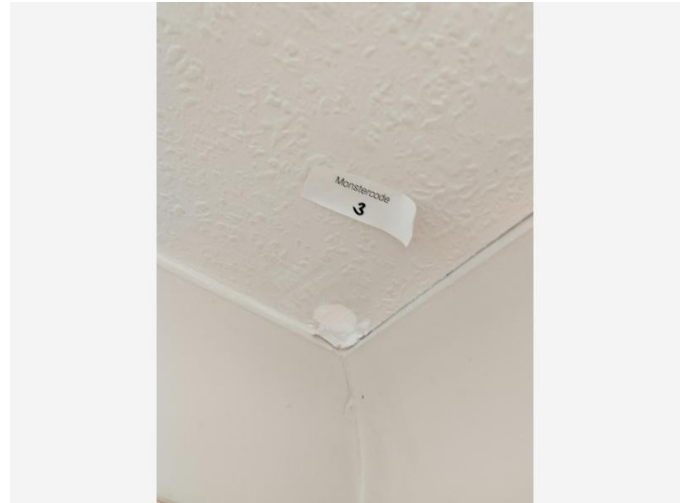
## Fiche 12: pleisterwerk plafond

Geen asbest

| # | Type | Referentie | Resultaat |
|---|---|---|---|
| 12.1 | Mengmonster | 3 | Geen asbest |

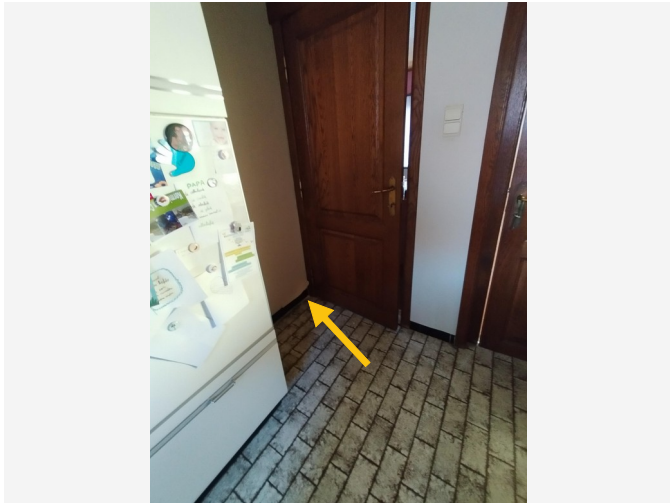
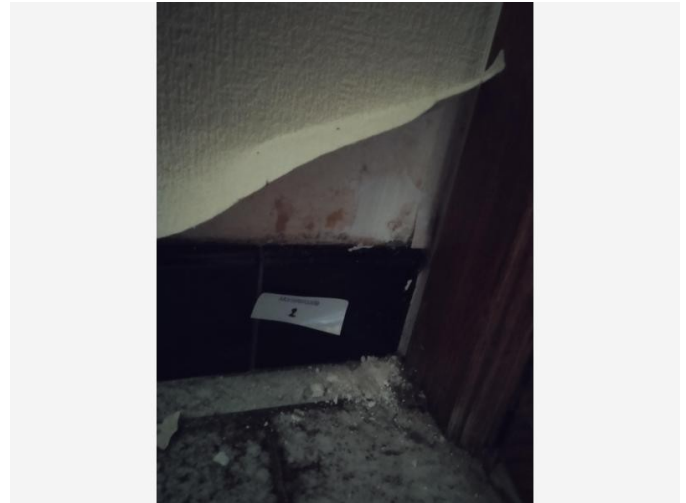
## Fiche 13: Pleisterwerk muren

Geen asbest

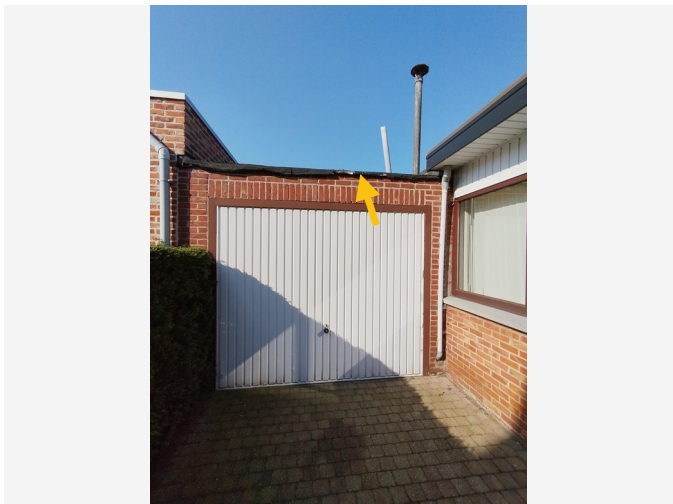
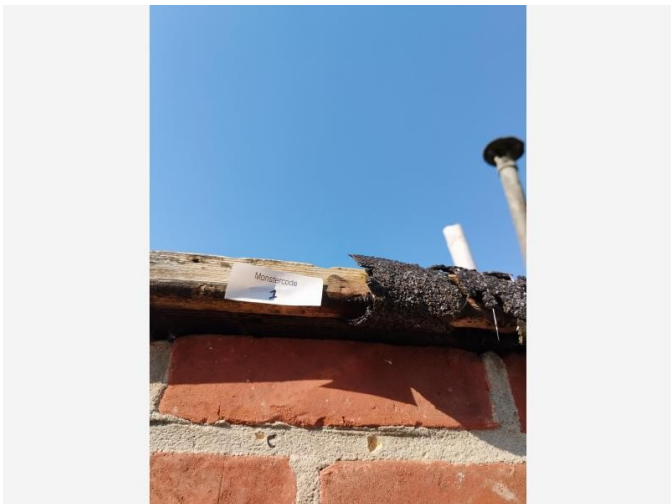
# Fiche 14: Roofing plat dak

Geen asbest
