# Asbestinventarisatattest

Mersenhovenstraat 45, 3723 Hasselt

Attestnummer : 20260717-000052.000

**Niet-asbestveilig**

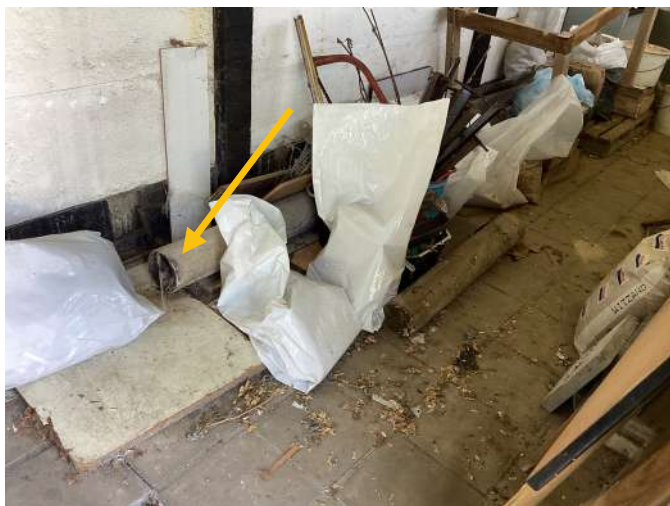
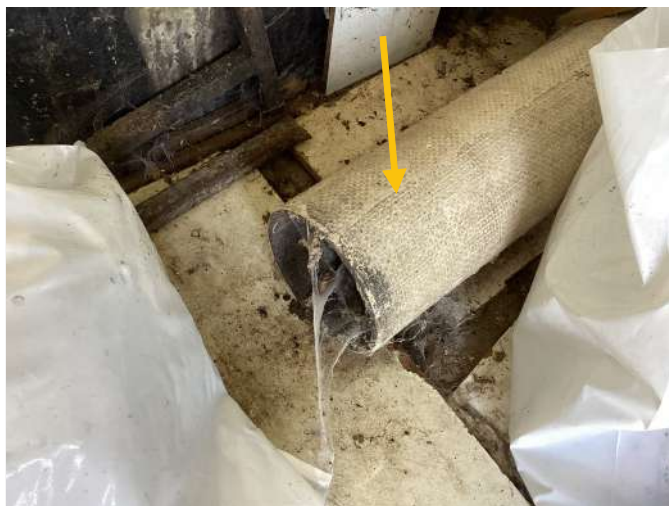
Het asbestmateriaal valt onder de mijlpaal van 2040.

**Dringend verwijderen**

- Verwijder het asbestafval.

- Eenvoudige handelingen: mag via doe-het-zelf of door werknemer(s) met opleidingsattest eenvoudige handelingen  
Bij het uitvoeren van eenvoudige handelingen, zoals toegestaan via doe-het-zelfmethoden of door werknemers met een opleidingsattest, is het gebruik van de juiste persoonlijke beschermingsmiddelen (PBM's) verplicht om blootstelling aan asbestvezels te voorkomen. Wij adviseren echter om asbest te laten verwijderen door een werknemer met opleidingscertificaat. Maar het is ook toegestaan via de doe-het-zelfmethode, mits de juiste voorzorgsmaatregelen en PBM's in acht worden genomen. De te gebruiken PBM's zijn:
  - FFP3-mondmasker of halfgelaatsmasker met P3 filter
  - wegwerpoverall (Tyvek CATIII, type 5 en 6)
  - afwasbaar schoeisel

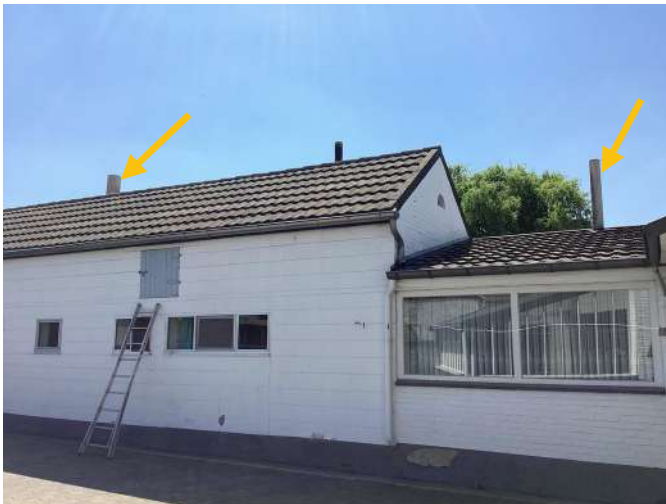
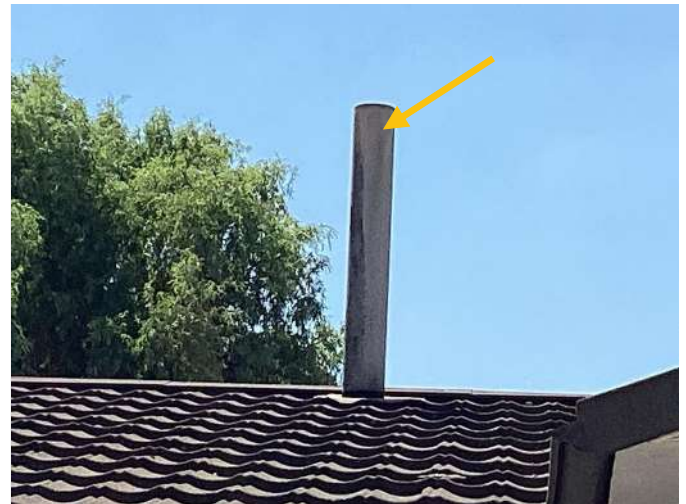
Het asbestmateriaal valt onder de mijlpaal van 2034.

**Dringend verwijderen**

| Eindbeoordeling materiaalrisico | Hoog materiaalrisico en/of hoge kans op vezelvrijgave |

| Asbestsoort (vezeltype) | Crocidoliet aanwezig |
| Toestand van het materiaal | Matig beschadigd, matig verweerd |

| Opmerking | Schouwbus in een 'open systeem' wil zeggen dat er in het verlengde van deze schouwbus een (open)haard, kachel is aangesloten of gebruikt wordt als ventilatie. De hoeveelheid is een schatting. |

- Verwijder dit asbestmateriaal zo snel mogelijk. Volg de toestand goed op.

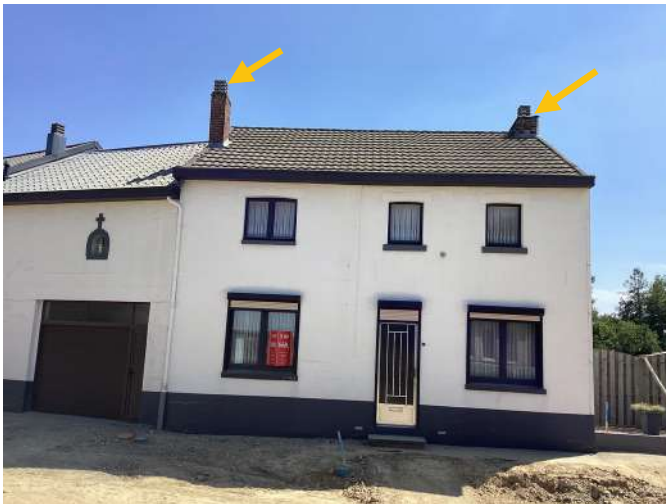
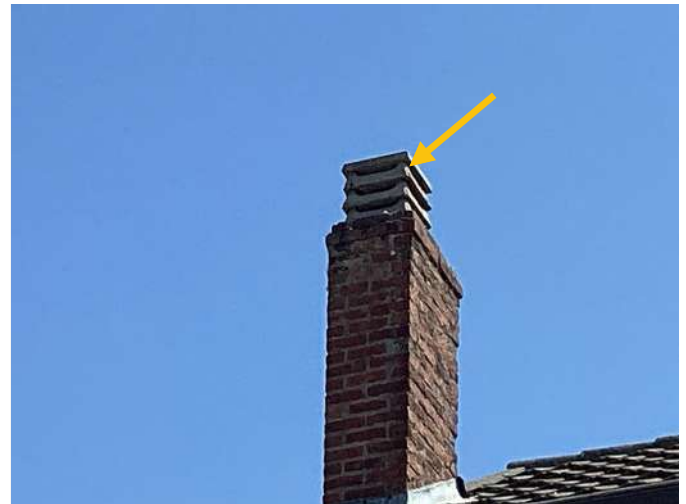
**Dringend verwijderen**

| Opmerking | Schouwhoed in een 'open systeem' wil zeggen dat er in het verlengde van deze schouwhoed een (open)haard, kachel is aangesloten of gebruikt wordt als ventilatie. De hoeveelheid is een schatting. |

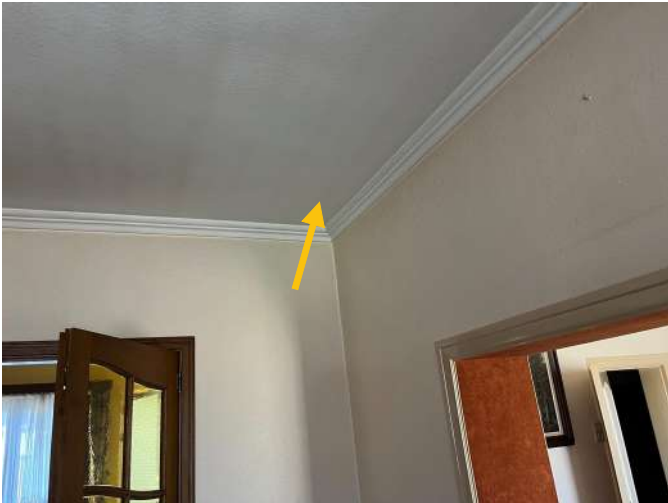
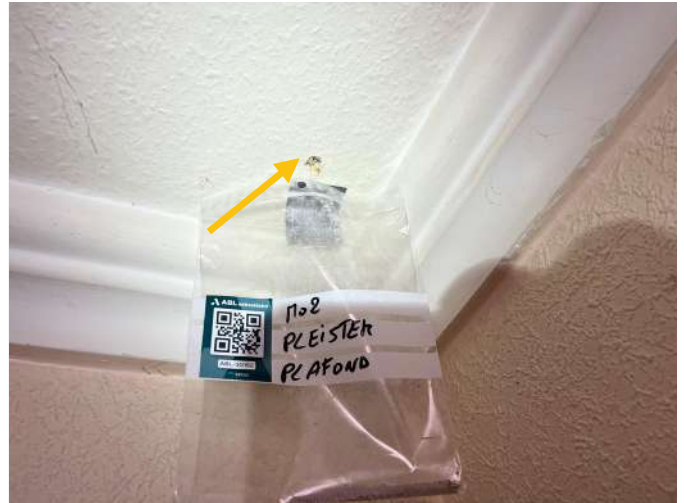
## Fiche 18: Pleisterwerk plafonds

Geen asbest

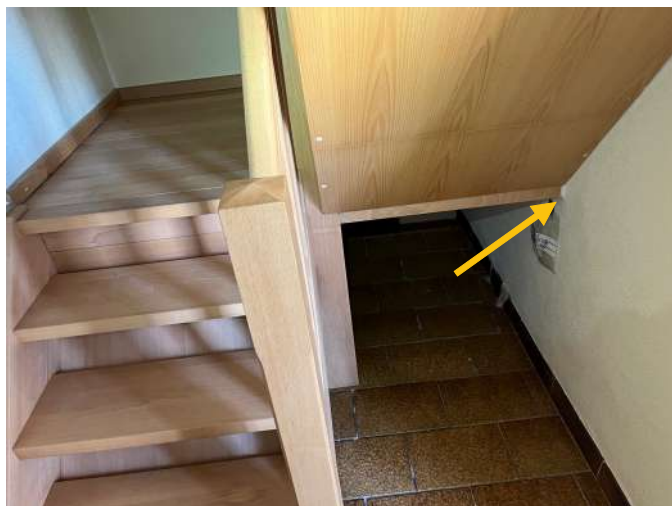
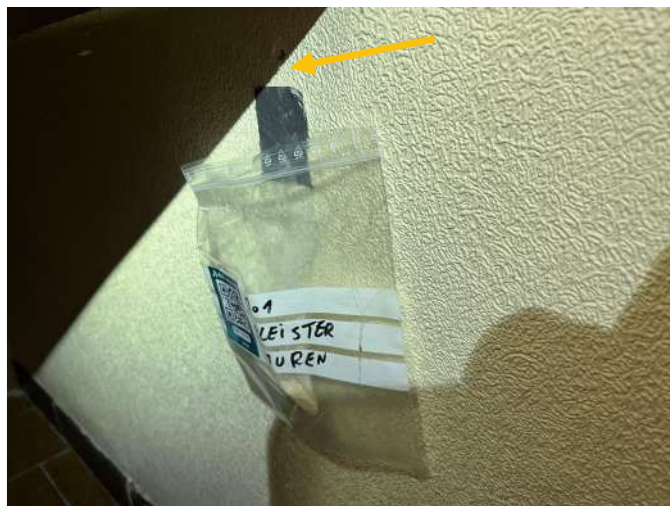
## Fiche 19: Pleisterwerk wanden

Geen asbest

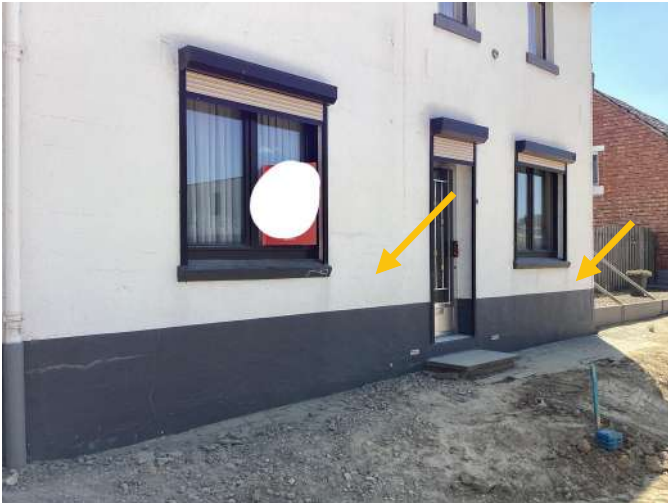
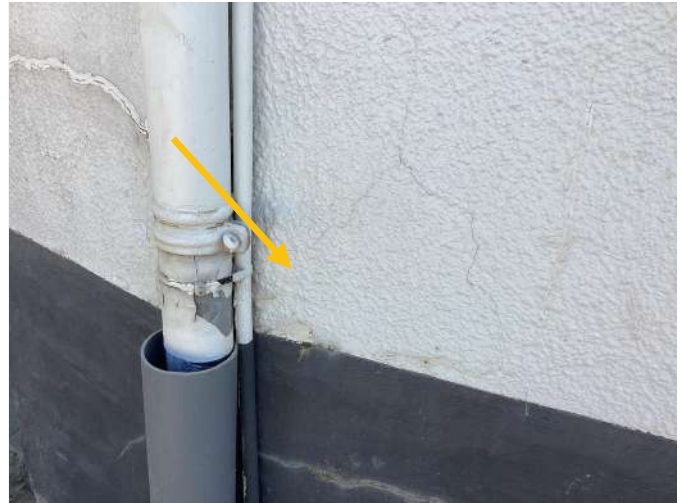
## Fiche 20: Crepi (buiten)

Geen asbest
