Asbestinventarisatetest

Gustave Francottestraat 39, 3600 Genk

Attestnummer : 20250610-000414.000

Uitgegeven op : 10.06.2025

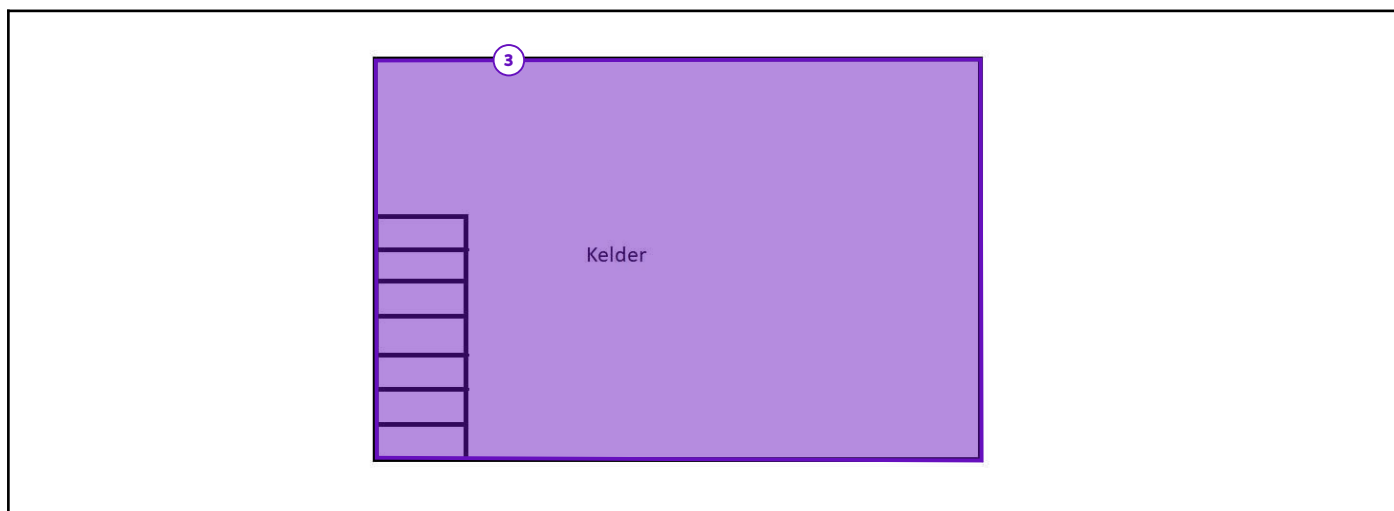
Plan 1.1: Kelder

Beschrijving	Type	Actie
3. Kelder: geen asbestverdachte materialen	Advies	-

Geen zichtbare asbestverdachte materialen gevonden in de kelder.

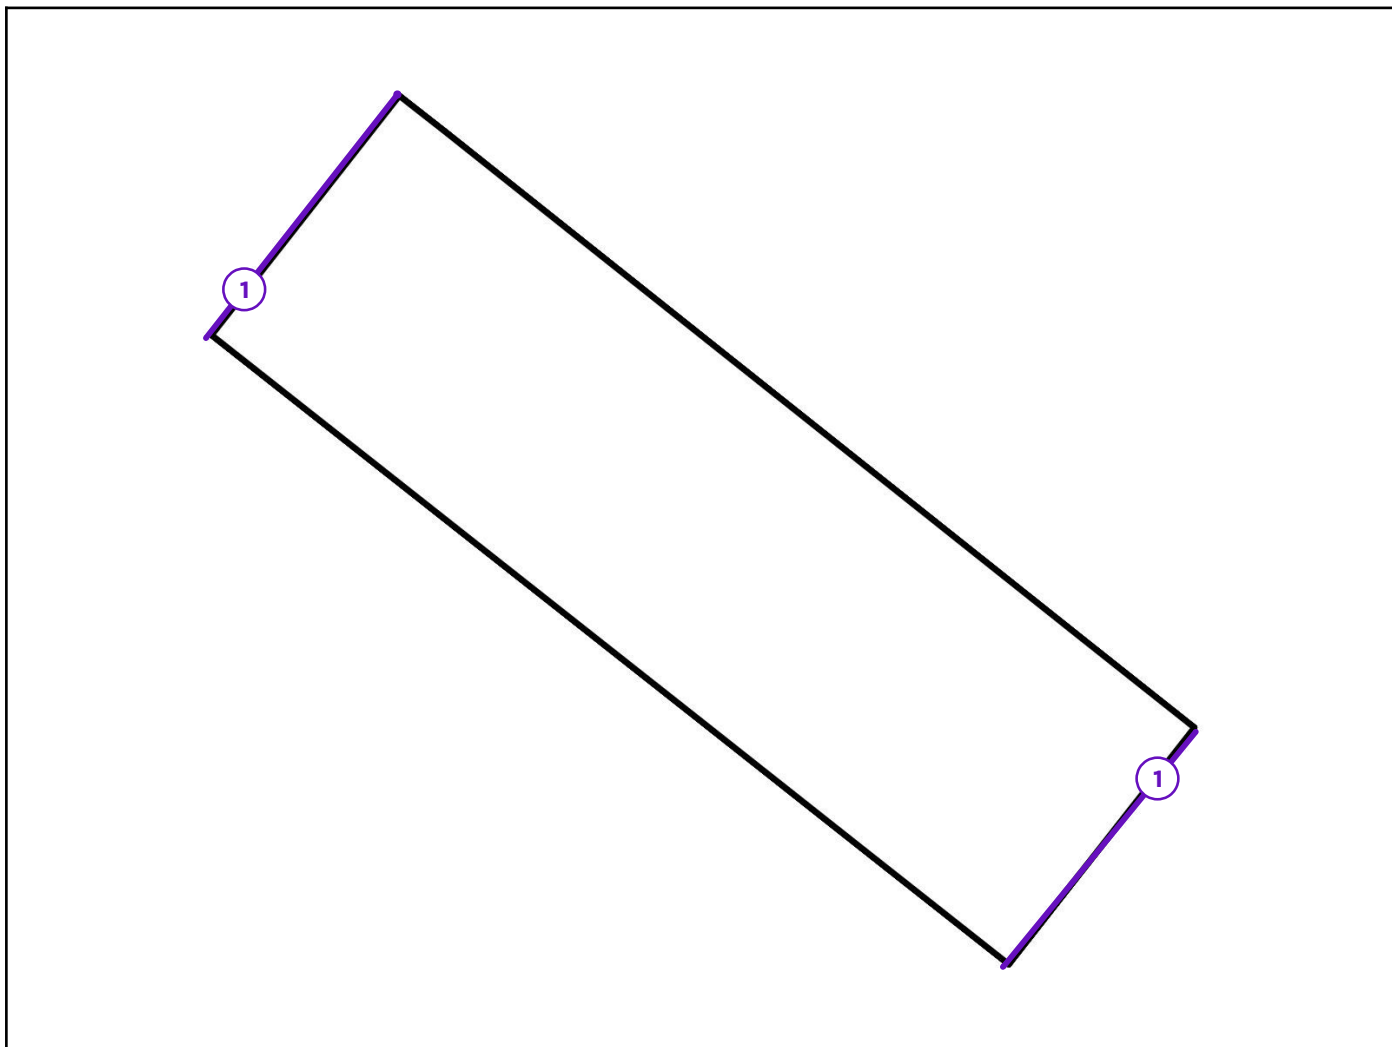
Plan 1.7: Gevels

Beschrijving	Type	Actie
1. Crepi	Advies	-

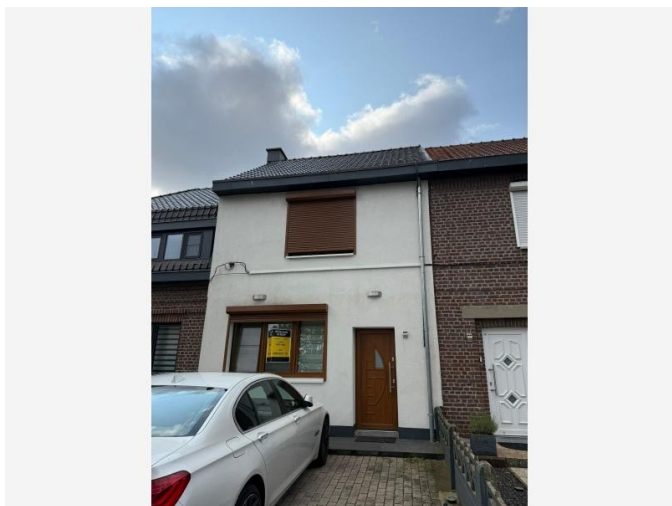
Crepi is nog niet zichtbaar op google street view in 2009 en ook niet in 2019. Dit wilt dus zeggen dat dit na 2019 is aangebracht.

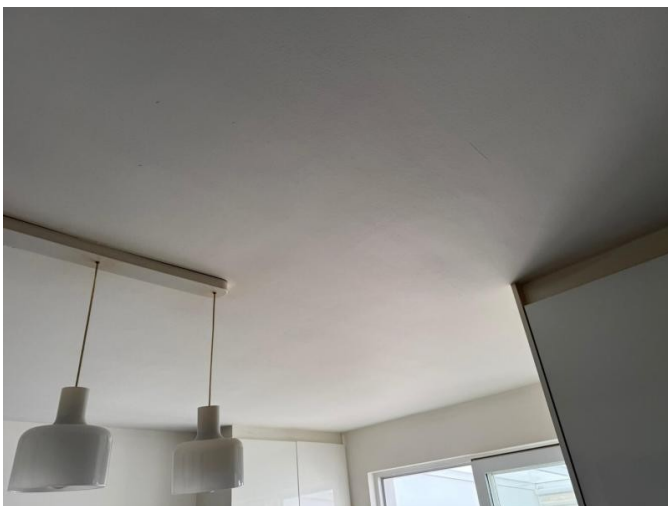
De plafonds zijn gemaakt van niet-asbestverdachte materialen (gipsplaten), deze toepassingen zijn niet asbestverdacht. We hebben echter niet kunnen vaststellen of er mogelijk asbestverdachte of asbesthoudende materialen achter deze toepassingen aanwezig zijn. Bij renovatie of sloop is het aangeraden om een destructief onderzoek te laten uitvoeren van deze toepassingen.

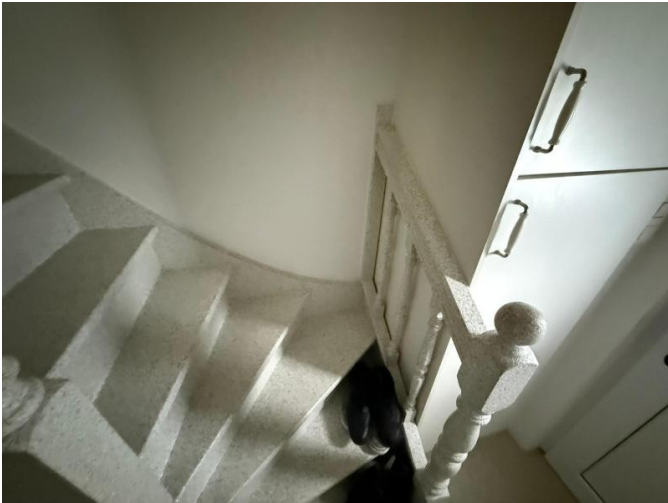
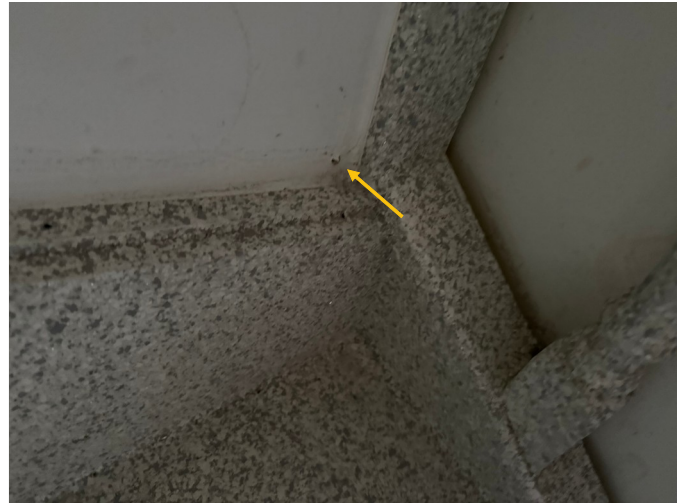
Fiche 4: Pleisterwerk muren

Geen asbest

#	Type	Referentie	Resultaat
4.1	Mengmonster	ST 1	Geen asbest
