# Asbestinventarisatetest

Voldersstraat 66, 9000 Gent

Attestnummer : 20240408-000117.000

**Niet-asbestveilig**

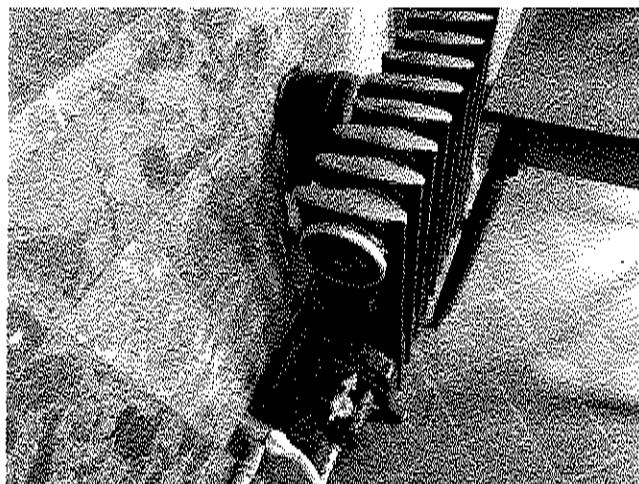
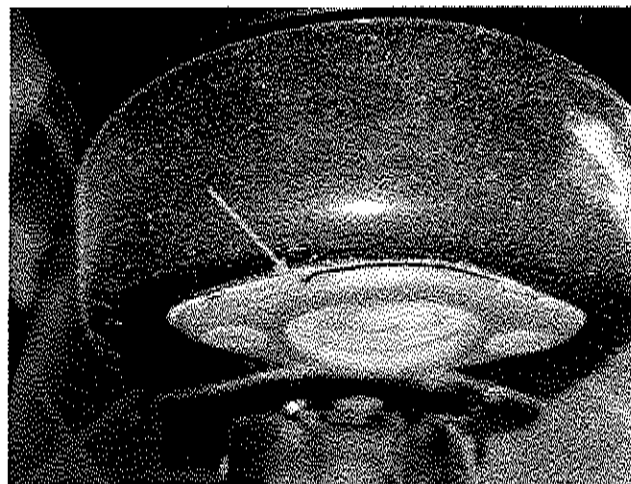
| Eindbeoordeling materiaalarisico | Hoog materiaalarisico en/of hoge kans op vezelvrijgave |

| Gebondenheid | Categorie 2: niet-hechtgebonden met matrix |
| Asbestsoort (vezeltype) | Alleen chrysotiel |
| Asbestconcentratie | Hoog ( $\geq 50\%$ ) |
| Afschermingsgraad van het gehele materiaal | Geheel of deels (ook) vrij aan de binnenlucht |
| Toestand van het materiaal | Zwaar beschadigd, zwaar verweerd |

| Beschrijving | Pakking / dichting - gaskachel |
| Asbestmateriaal | Pakking, dichting |

**Dringend verwijderen**

- Verwijder dit asbestmateriaal zo snel mogelijk. Volg de toestand goed op.

- Eenvoudige handelingen: mag via doe-het-zelf of door werknemer(s) met opleidingsattest eenvoudige handelingen  
Mag via doe-het-zelf worden verwijderd als de toestand van het materiaal niet veranderd en er geen bijkomende vezelvrijgave is. Indien dit niet kan worden gegarandeerd is een erkend asbestverwijderaar verplicht en verantwoordelijk voor de correcte uitvoering.

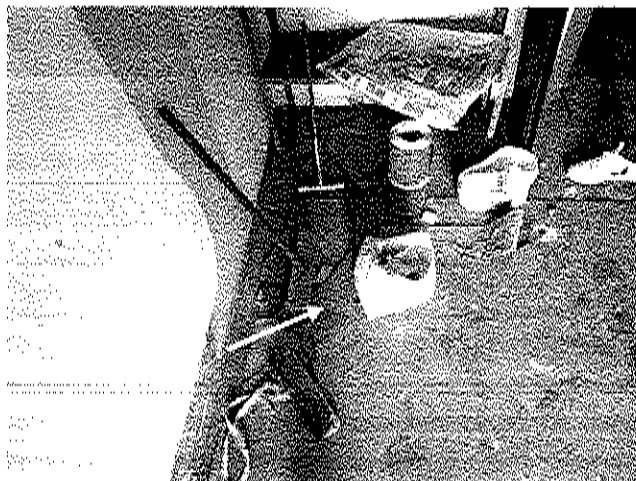
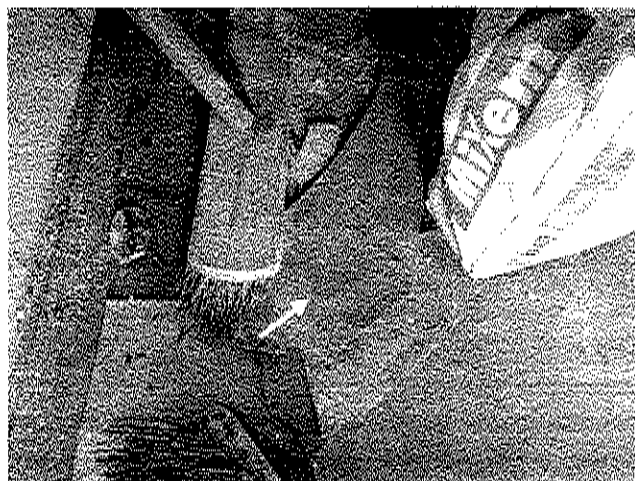
## Fiche 2: Asbestcement toepassingen

Foto 1: Asbestcement

Foto 2: Asbestcement

| Beschrijving | Asbestcement toepassingen |
| Aanwezige resten | Asbestcement-leien |

**Dringend verwijderen**

- Verwijder het asbestafval.

- Eenvoudige handelingen: mag via doe-het-zelf of door werknemer(s) met opleidingsattest eenvoudige handelingen  
Mag via doe-het-zelf worden verwijderd als de toestand van het materiaal niet veranderd en er geen bijkomende vezelvrijgave is. Indien dit niet kan worden gegarandeerd is een erkend asbestverwijderaar verplicht en verantwoordelijk voor de correcte uitvoering.

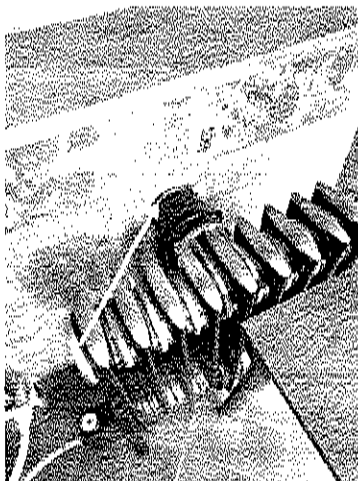
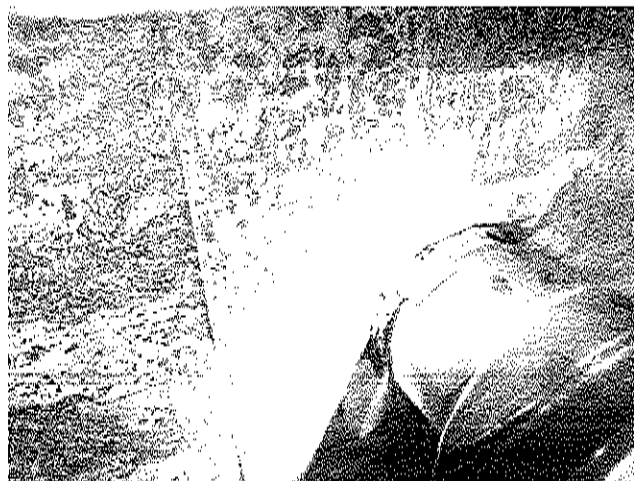
afbeelding 1: Kachelkoord

afbeelding 2: Kachelkoord

| Eindbeoordeling materiaalisico | Hoog materiaalisico en/of hoge kans op vezelvrijgave |

| Gebondenheid | Categorie 3: niet-hechtgebonden met weinig of geen matrix |
| Asbestsoort (vezeltype) | Alleen chrysotiel |
| Asbestconcentratie | Hoog ( $\geq 50\%$ ) |
| Toestand van het materiaal | Zwaar beschadigd, zwaar verweerd |

**Dringend verwijderen**

- Verwijder dit asbestmateriaal zo snel mogelijk. Volg de toestand goed op.

- Eenvoudige handelingen: enkel door erkend asbestverwijderaar  
Dit vereist bijkomende maatregelen en voldoende expertise om het asbestmateriaal te verwijderen zonder het te breken en vezels vrij te geven.

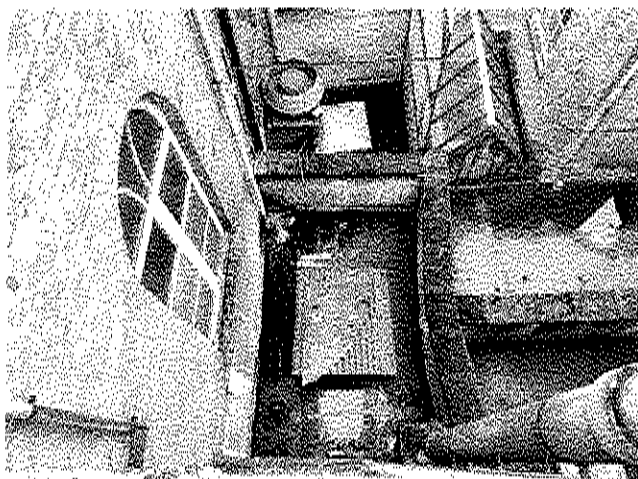
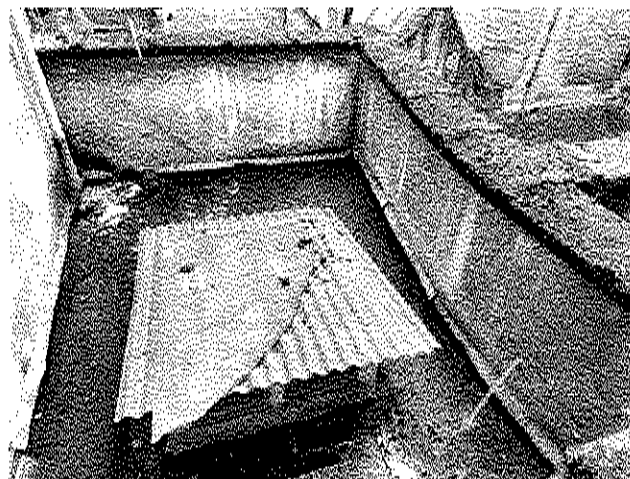
| Eindbeoordeling materiaalrisico | Hoog materiaalrisico en/of hoge kans op vezelvrijgave |

| Gebondenheid | Categorie 1: hechtgebonden in oorsprong |
| Asbestsoort (vezeltype) | Crocidoliet aanwezig |
| Asbestconcentratie | Laag (< 50%) |
| Toestand van het materiaal | Zwaar beschadigd, zwaar verweerd |

| Beschrijving | Roofing - plat dak |

Motivatie: Groot risico op structurele gevolgschade (lekschade, werking installatie,...)

**Dringend verwijderen**

- Verwijder dit asbestmateriaal zo snel mogelijk. Volg de toestand goed op.
- Hemelwater dat afspoelt van asbestcement daken of gevels kan asbestdeeltjes bevatten. Gebruik het enkel voor gesloten circuits (bv. spoelen toiletten). Reinig na het vervangen van het dak of de gevel de dakgoten en regenwaterput of -ton om asbesthoudend sediment of slib te verwijderen
- Voer bijkomende staalname(s) uit.

- Eenvoudige handelingen: enkel door erkend asbestverwijderaar  
Dit vereist bijkomende maatregelen en voldoende expertise om het asbestmateriaal te verwijderen zonder het te breken en vezels vrij te geven.

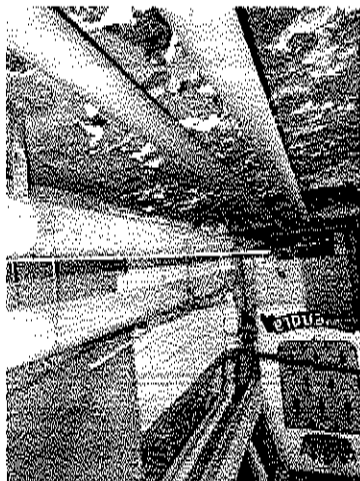
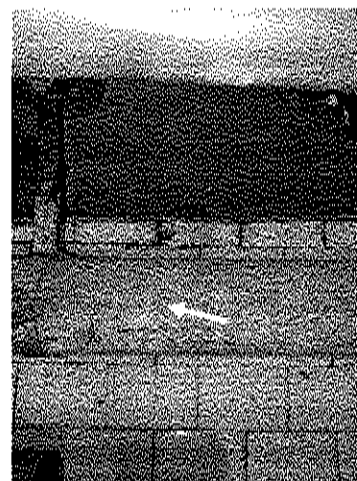
## Fiche 5: Verluchtungsbus – kelder

| Eindbeoordeling materiaalrisico | Hoog materiaalrisico en/of hoge kans op vezelvrijgave |

| Gebondenheid | Categorie 1: hechtgebonden in oorsprong |
| Asbestsoort (vezeltype) | Crocidoliet aanwezig |
| Asbestconcentratie | Laag (< 50%) |
| Toestand van het materiaal | Matig beschadigd, matig verweerd |

| Beschrijving | Verluchtingsbuis - kelder |

**Dringend verwijderen**

- Verwijder dit asbestmateriaal zo snel mogelijk. Volg de toestand goed op.

- Eenvoudige handelingen: mag via doe-het-zelf of door werknemer(s) met opleidingsattest eenvoudige handelingen  
Mag via doe-het-zelf worden verwijderd als de toestand van het materiaal niet veranderd en er geen bijkomende vezelvrijgave is. Indien dit niet kan worden gegarandeerd is een erkend asbestverwijderaar verplicht en verantwoordelijk voor de correcte uitvoering.

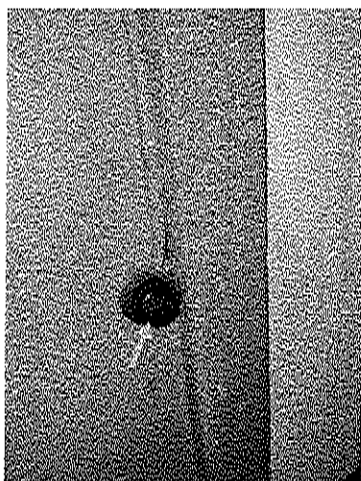
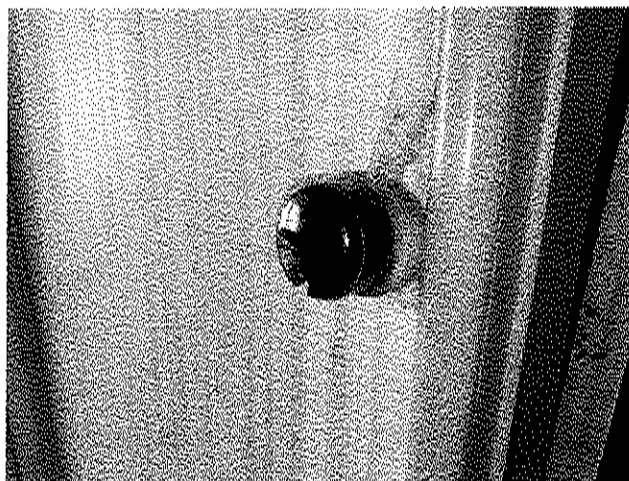
Hoog materiaalrisico en/of hoge kans op vezelvrijgave

Categorie 1: hechtgebonden in oorsprong

Crocidoliet aanwezig

Laag (< 50%)

Matig beschadigd, matig verweerd

Schakelmateriaal - bakeliet

Schakelmateriaal in bakeliet is verspreid over het volledige gebouw.

**Dringend verwijderen**

- Verwijder dit asbestmateriaal zo snel mogelijk. Volg de toestand goed op.

- Eenvoudige handelingen: mag via doe-het-zelf of door werknemer(s) met opleidingsattest eenvoudige handelingen  
Mag via doe-het-zelf worden verwijderd als de toestand van het materiaal niet veranderd en er geen bijkomende vezelvrijgave is. Indien dit niet kan worden gegarandeerd is een erkend asbestverwijderaar verplicht en verantwoordelijk voor de correcte uitvoering.

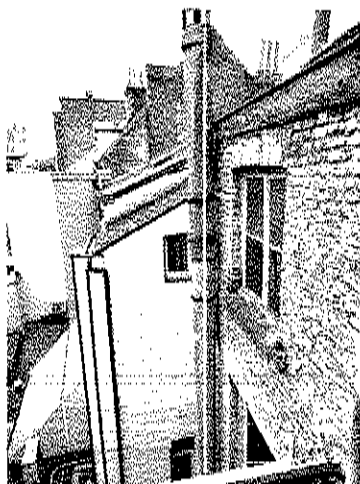
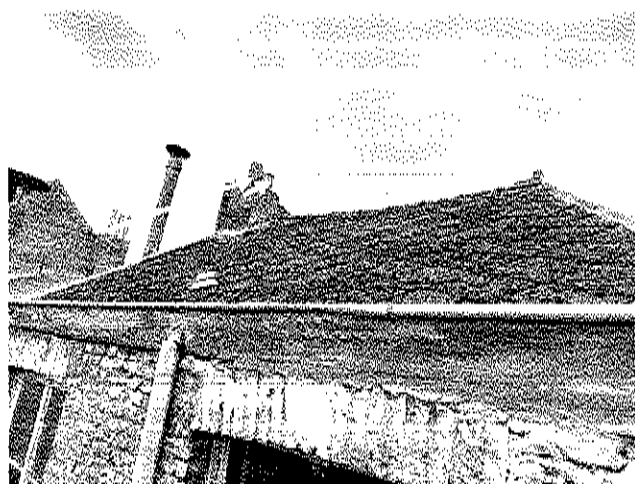
## Fiche 9: Rookgaskanaal – Asbestcement

Fig. 9.1: Rookgaskanaal

Fig. 9.2: Rookgaskanaal

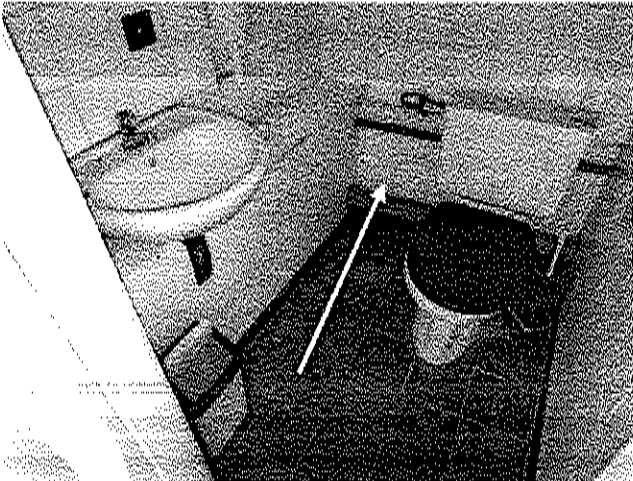
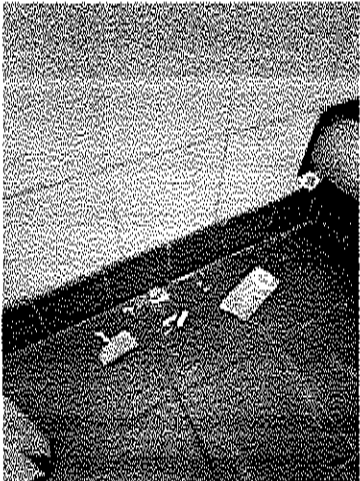
# Fiche 11: Tegellijm wc

Geen asbest

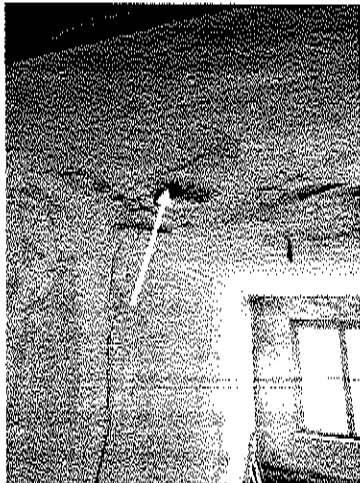
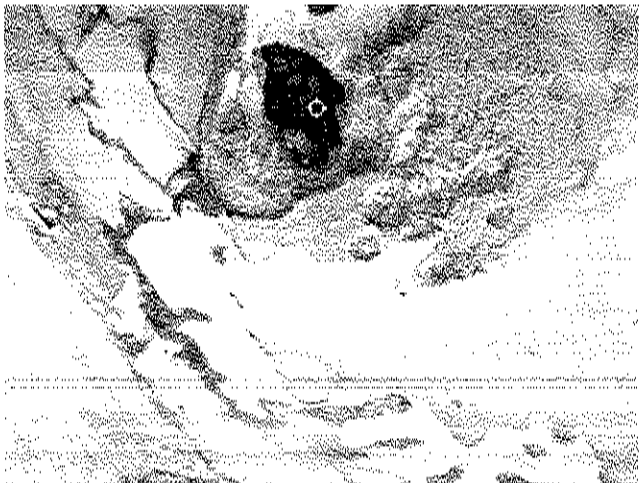
# Fiche 12: Kalkpleisterwerk – plafond

Geen asbest

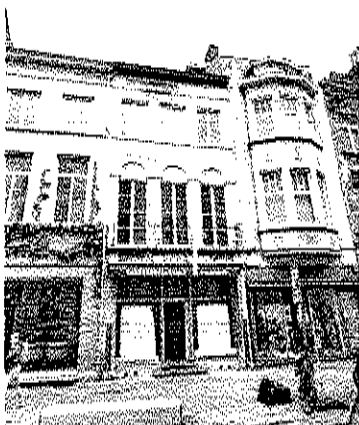
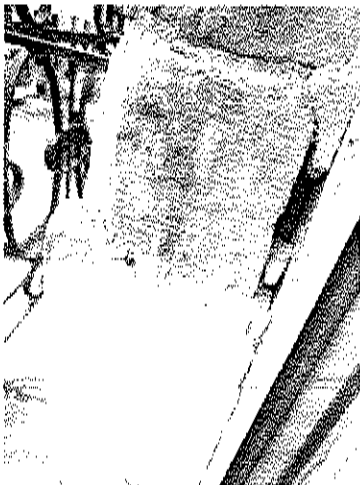
# Fiche 13: Cementering gevel

Geen asbest

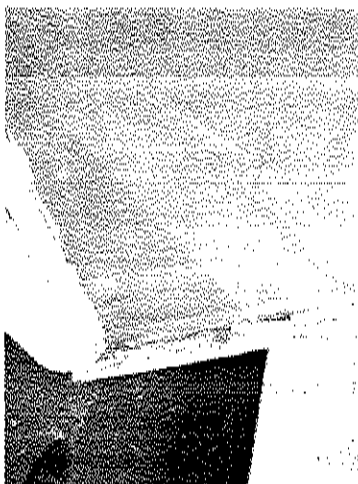
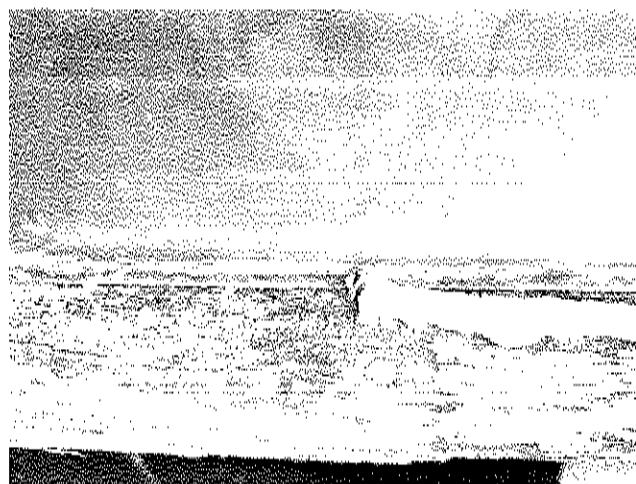
## Fiche 14: Mastiek wit

Geen asbest

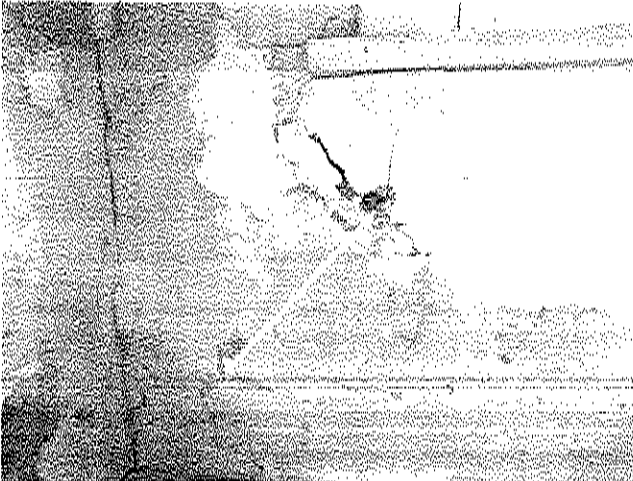
# Fiche 15: Kalkpleisterwerk – wand

Geen asbest

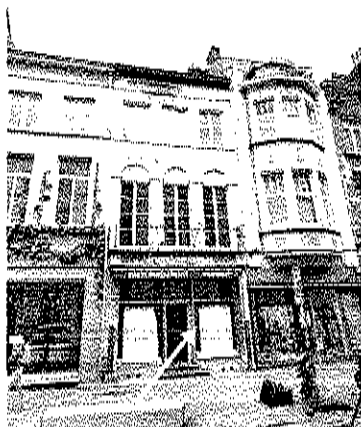
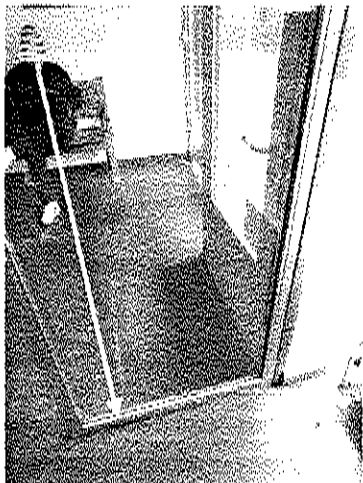
# Fiche 16: Mastiek in aluminium schrijnwerk

Geen asbest
