# Asbestinventarisatattest

Steenweg 119, 3890 Gingelom

Attestnummer : 20260901-000211.000

**Niet-asbestveilig**

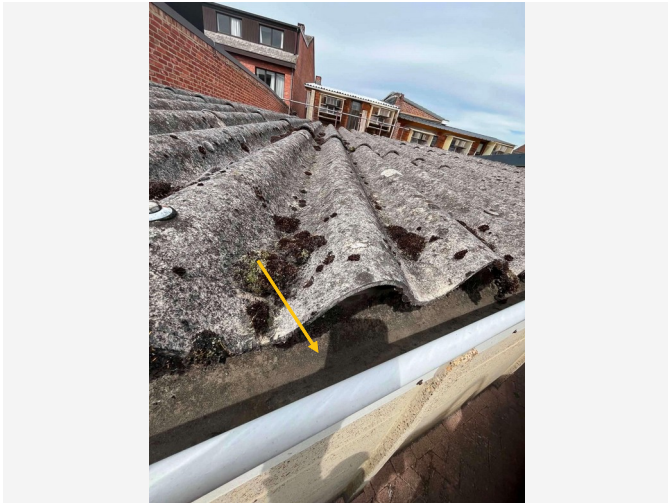
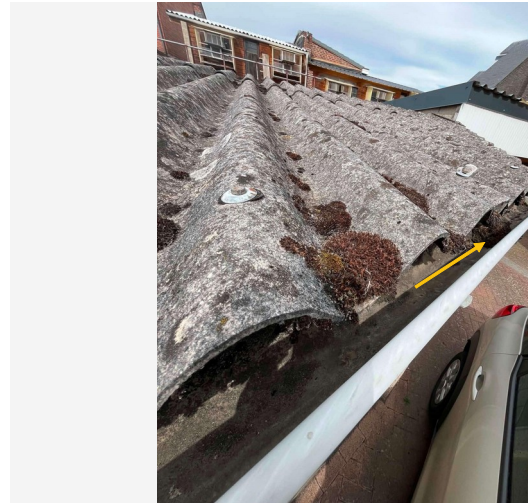
| Fiche 1: Dakgoot - Contaminatie..... | 31 |

| Beschrijving | Dakgoot - Contaminatie |
| Type afvalstof | Betreft resten (contaminatie) van verwerking of beschadiging |
| Type resten (contaminatie) | <ul style="list-style-type: none"><li>• Stof, deeltjes &lt; 4 mm, flinters, gruis (los, opliggend)</li></ul> |
| Besmette materialen | <ul style="list-style-type: none"><li>• Sediment (dakgoot, afvoerbuys, regenwaterput, ...)</li></ul> |
| Bron van de resten | Asbesthoudende golfplaten |
| Gebondenheid resten | Niet hecht |
| Hoeveelheid (gewicht - aantal) | <ul style="list-style-type: none"><li>• 2,00 kg - 1 stuk</li></ul> |

**Dringend verwijderen**

- Verwijder het asbestafval.

- Eenvoudige handelingen: mag via doe-het-zelf of door werknemer(s) met opleidingsattest eenvoudige handelingen  
Bij het uitvoeren van eenvoudige handelingen, zoals toegestaan via doe-het-zelfmethoden of door werknemers met een opleidingsattest, is het gebruik van de juiste persoonlijke beschermingsmiddelen (PBM's) verplicht om blootstelling aan asbestvezels te voorkomen. Wij adviseren echter om asbest te laten verwijderen door een werknemer met opleidingscertificaat. Maar het is ook toegestaan via de doe-het-zelfmethode, mits de juiste voorzorgsmaatregelen en PBM's in acht worden genomen. De te gebruiken PBM's zijn:
  - FFP3-mondmasker of halfgelaatsmasker met P3 filter
  - wegwerpoverall (Tyvek CATIII, type 5 en 6)
  - afwasbaar schoeisel

- De toepassingen dienen in zijn geheel, zonder te breken en zonder stofvorming, verdere vergruizing verwijderd te worden. Gebruik hiervoor een vernevelaar of fixeermiddel om het asbestmateriaal eerst te fixeren.

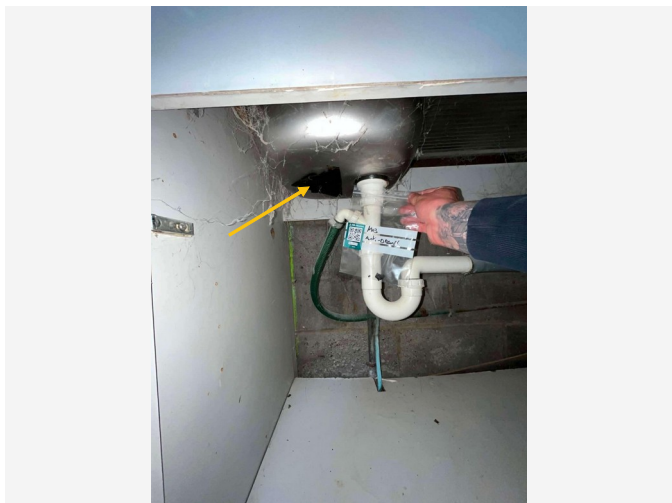
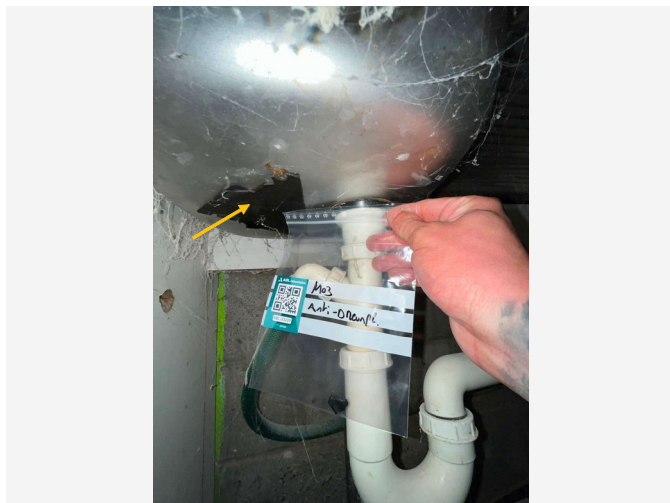
## Fiche 2: Ontdreuningsplaat/anti-dreunplaat onder spoelbak

| Eindbeoordeling materiaalrisico | Verhoogd materiaalrisico en/of verhoogde kans op vezelvrijgave |

| Toestand van het materiaal | Matig beschadigd, matig verweerd |

| # | Type | Referentie | Resultaat |
|---|---|---|---|
| 2.1 | Puntmonster | M03 | Chrysotiel |

| Asbestmateriaal | Bitumen onder spoelbak |

Verwijderen

- Zorg voor een veilig beheer. Vermijd het beschadigen van het asbestmateriaal. Controleer de toestand jaarlijks op wijzigingen.

- Eenvoudige handelingen: mag via doe-het-zelf of door werknemer(s) met opleidingsattest eenvoudige handelingen  
Bij het uitvoeren van eenvoudige handelingen, zoals toegestaan via doe-het-zelfmethoden of door werknemers met een opleidingsattest, is het gebruik van de juiste persoonlijke beschermingsmiddelen (PBM's) verplicht om blootstelling aan asbestvezels te voorkomen. Wij adviseren echter om asbest te laten verwijderen door een werknemer met opleidingscertificaat. Maar het is ook toegestaan via de doe-het-zelfmethode, mits de juiste voorzorgsmaatregelen en PBM's in acht worden genomen. De te gebruiken PBM's zijn:
  - FFP3-mondmasker of halfgelaatsmasker met P3 filter
  - wegwerpoverall (Tyvek CATIII, type 5 en 6)

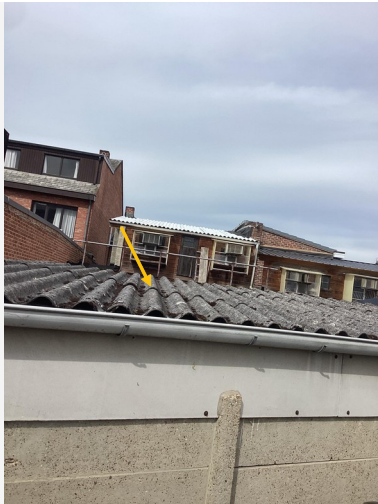
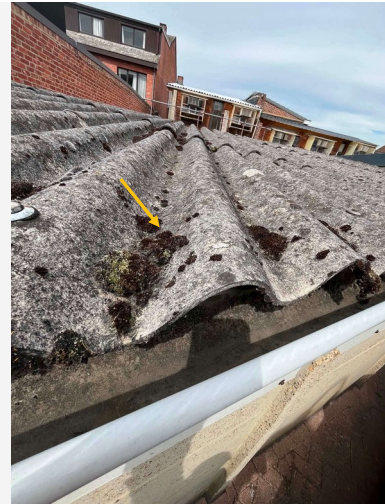
| Fiche 3: dakbedekking - golfplaten..... | 37 |

| Eindbeoordeling materiaalrisico | Verhoogd materiaalrisico en/of verhoogde kans op vezelvrijgave |

| Toestand van het materiaal | Matig beschadigd, matig verweerd |

| # | Type | Referentie | Resultaat |
|---|---|---|---|
| 3.1 | Puntmonster | M04 | Chrysotiel |

Verwijderen

- Hemelwater dat afspoelt van asbestcement daken of gevels kan asbestdeeltjes bevatten. Gebruik het enkel voor gesloten circuits (bv. spoelen toiletten). Reinig na het vervangen van het dak of de gevel de dakgoten en regenwaterput of -ton om asbesthoudend sediment of slib te verwijderen

- Eenvoudige handelingen: mag via doe-het-zelf of door werknemer(s) met opleidingsattest eenvoudige handelingen  
Bij het uitvoeren van eenvoudige handelingen, zoals toegestaan via doe-het-zelfmethoden of door werknemers met een opleidingsattest, is het gebruik van de juiste persoonlijke beschermingsmiddelen (PBM's) verplicht om blootstelling aan asbestvezels te voorkomen. Wij adviseren echter om asbest te laten verwijderen door een werknemer met opleidingscertificaat. Maar het is ook toegestaan via de doe-het-zelfmethode, mits de juiste voorzorgsmaatregelen en PBM's in acht worden genomen. De te gebruiken PBM's zijn:
  - FFP3-mondmasker of halfgelaatsmasker met P3 filter
  - wegwerpoverall (Tyvek CATIII, type 5 en 6)

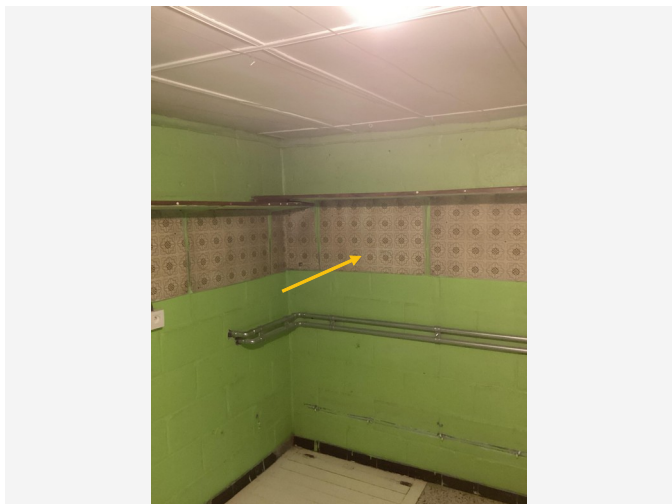
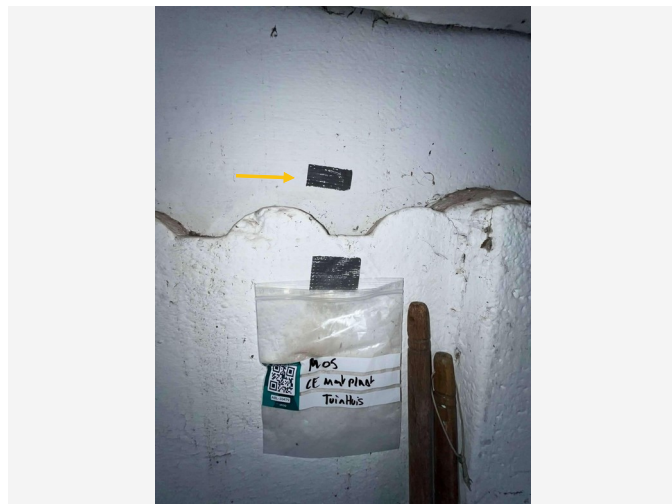
| Fiche 4: Cementplaat (Berging & Tuinhuis)..... | 41 |

| Opmerking | <p>De opgegeven hoeveelheid is een schatting.</p> <p>In de berging zijn cementplaten aanwezig als decoratie.</p> <p>In het tuinhuis zijn er cementplaten als wanden aanwezig.</p> |

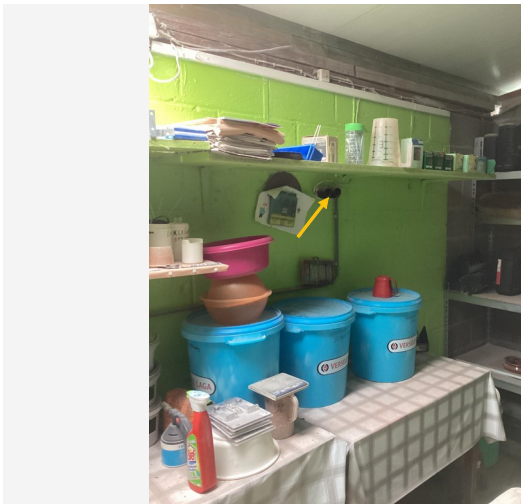
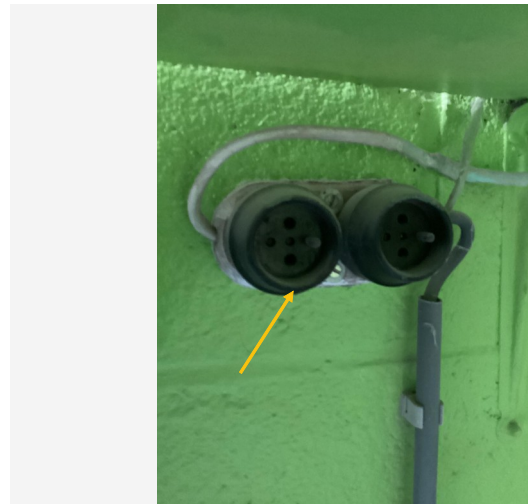
| Fiche 5: Bakeliet schakelmateriaal..... | 45 |

| Identificatiemethode | <p>De asbestdeskundige beoordeelt het materiaal als asbestverdacht en dus asbesthoudend, en dit zonder monstername.</p> <p>Motivatie: De monstername brengt andere schade aan dan schade die inherent is aan de monstername.</p> |

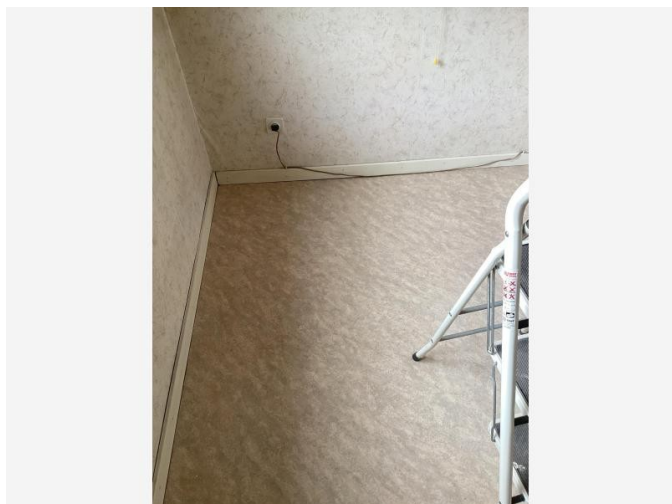
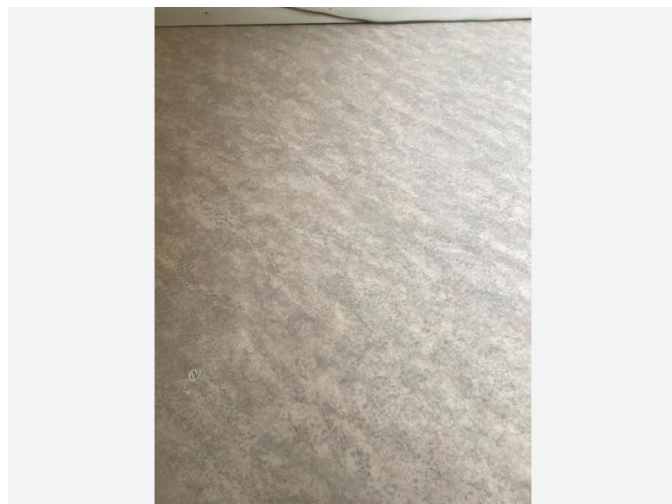
| Fiche 8: Vloerbekleding - Niet verdacht..... | 52 |

| Basis voor advies | De asbestdeskundige beoordeelt het materiaal als niet-asbestverdacht. |

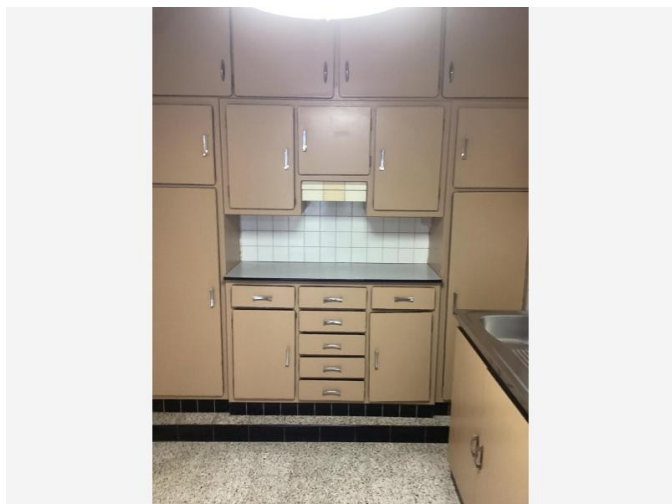
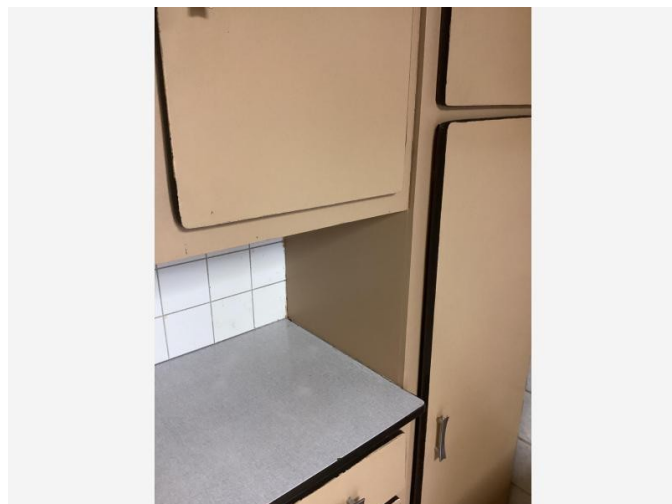
| Fiche 9: Inbouw keukenkasten..... | 53 |

| Basis voor advies | De asbestdeskundige beoordeelt het materiaal als niet-asbestverdacht. |

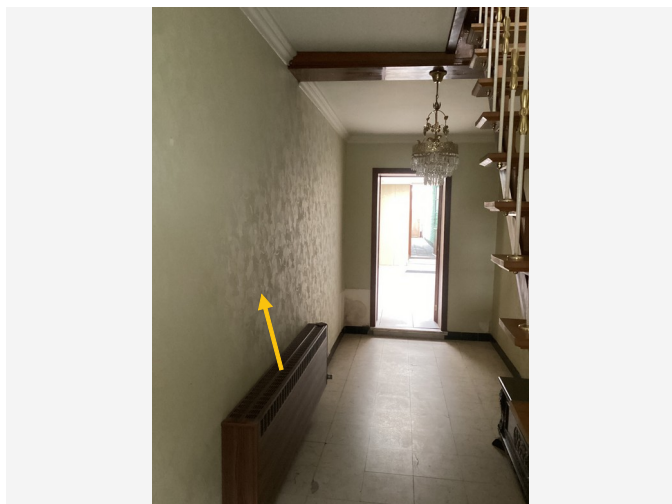
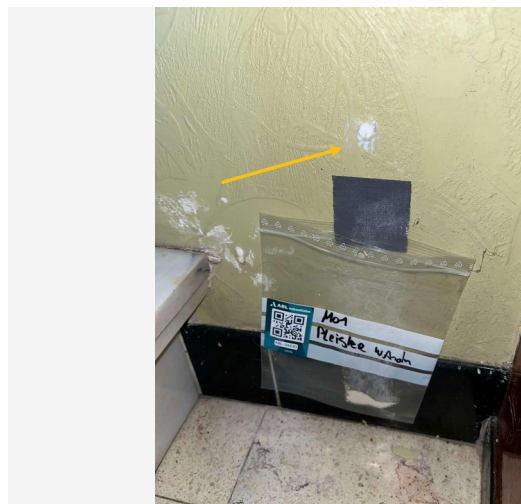
## Fiche 12: Pleisterwerk wanden

Geen asbest

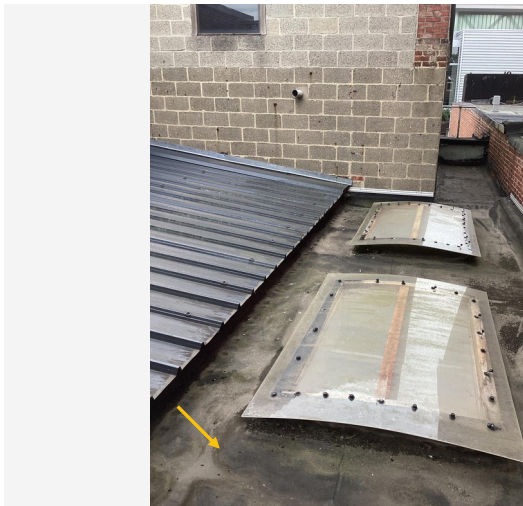
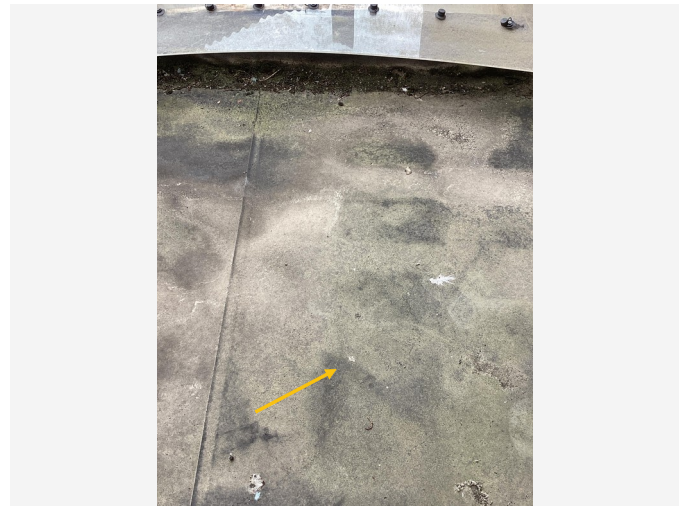
### Fiche 17: Onderdak - Niet waarneembaar

| Beschrijving | Notitie | Terug te vinden op plannen |
|---|---|---|
| Fiche 17: Onderdak - Niet waarneembaar | Wegens het onderdak niet zichtbaar is via binnen en via buiten dit is afgewerkt met epdm of metalen platen. Is het niet mogelijk het onderdak waar te nemen. | Plan 1.7: 1ste verdieping<br>Plan 1.10: Zolder |

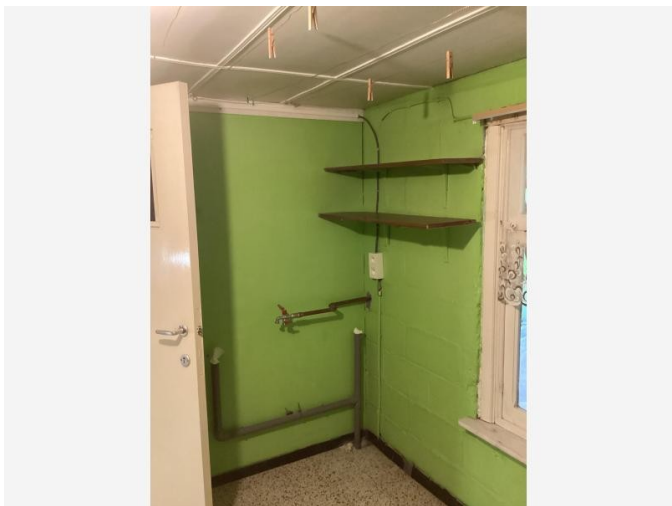
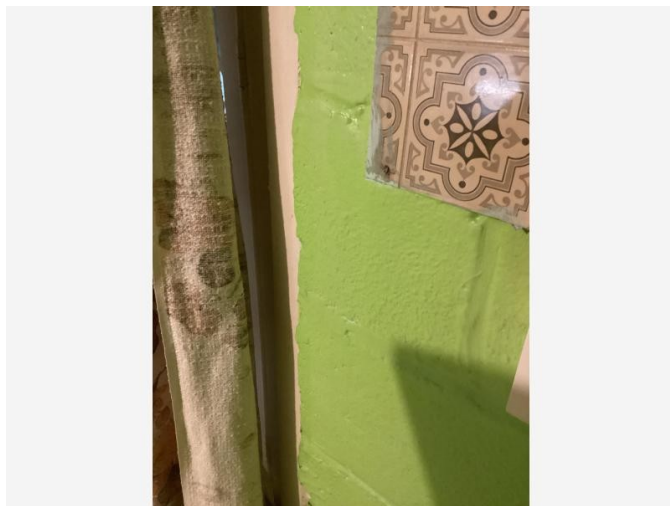
## Fiche 22: Pleisterwerk - Niet aanwezig

| Beschrijving | Notitie | Terug te vinden op plannen |
|---|---|---|
| Fiche 22: Pleisterwerk - Niet aanwezig | Geen pleisterwerken aanwezig. | Plan 1.2: Gelijkvloers<br>Plan 1.6: 1ste verdieping<br>Plan 1.11: Tuinhuis |
