# Asbestinventarisatetest

Aartrijkestraat 21, 8480 Ichtegem

Attestnummer : 20260722-000098.000

Uitgegeven op : 22.07.2026

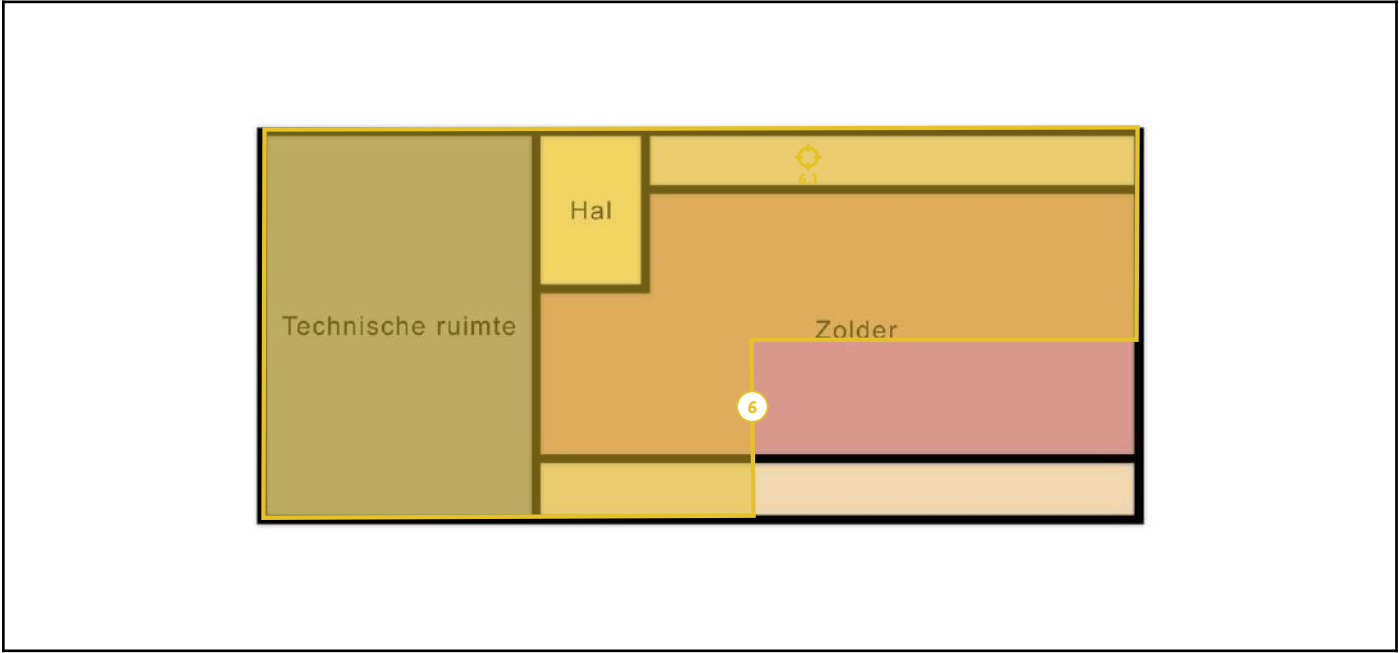
# Plan 1.7: Grondplan zolder

| Beschrijving | Type | Actie |
|---|---|---|
| 6. Verdacht onderdak woning | Asbestmateriaal | Zorgvuldig beheren |

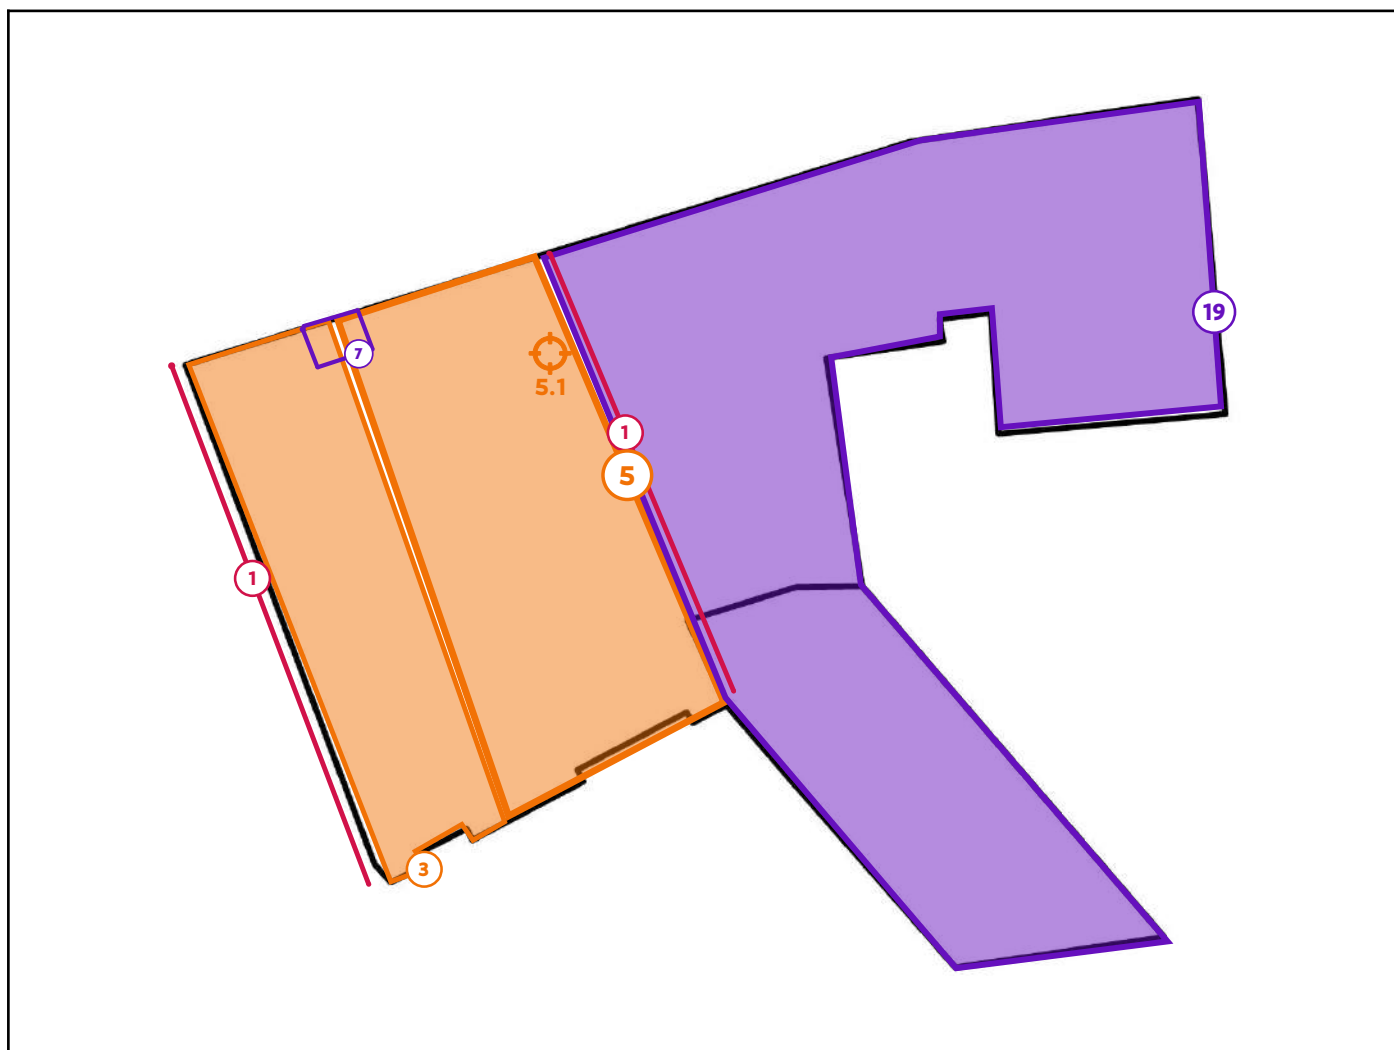
## Plan 1.8: Grondplan dak

| Beschrijving | Type | Actie |
|---|---|---|
| 1. Slib in dakgoot afkomstig van leien | Asbestmateriaal | Dringend verwijderen |
| 3. Leien op hellend dak vooraan - staalname niet mogelijk | Asbestmateriaal | Verwijderen |
| 5. Vezelcement leien op hellend dak achteraan - staalname | Asbestmateriaal | Verwijderen |
| 7. Beperking inspectie schoorsteen | Beperking | - |

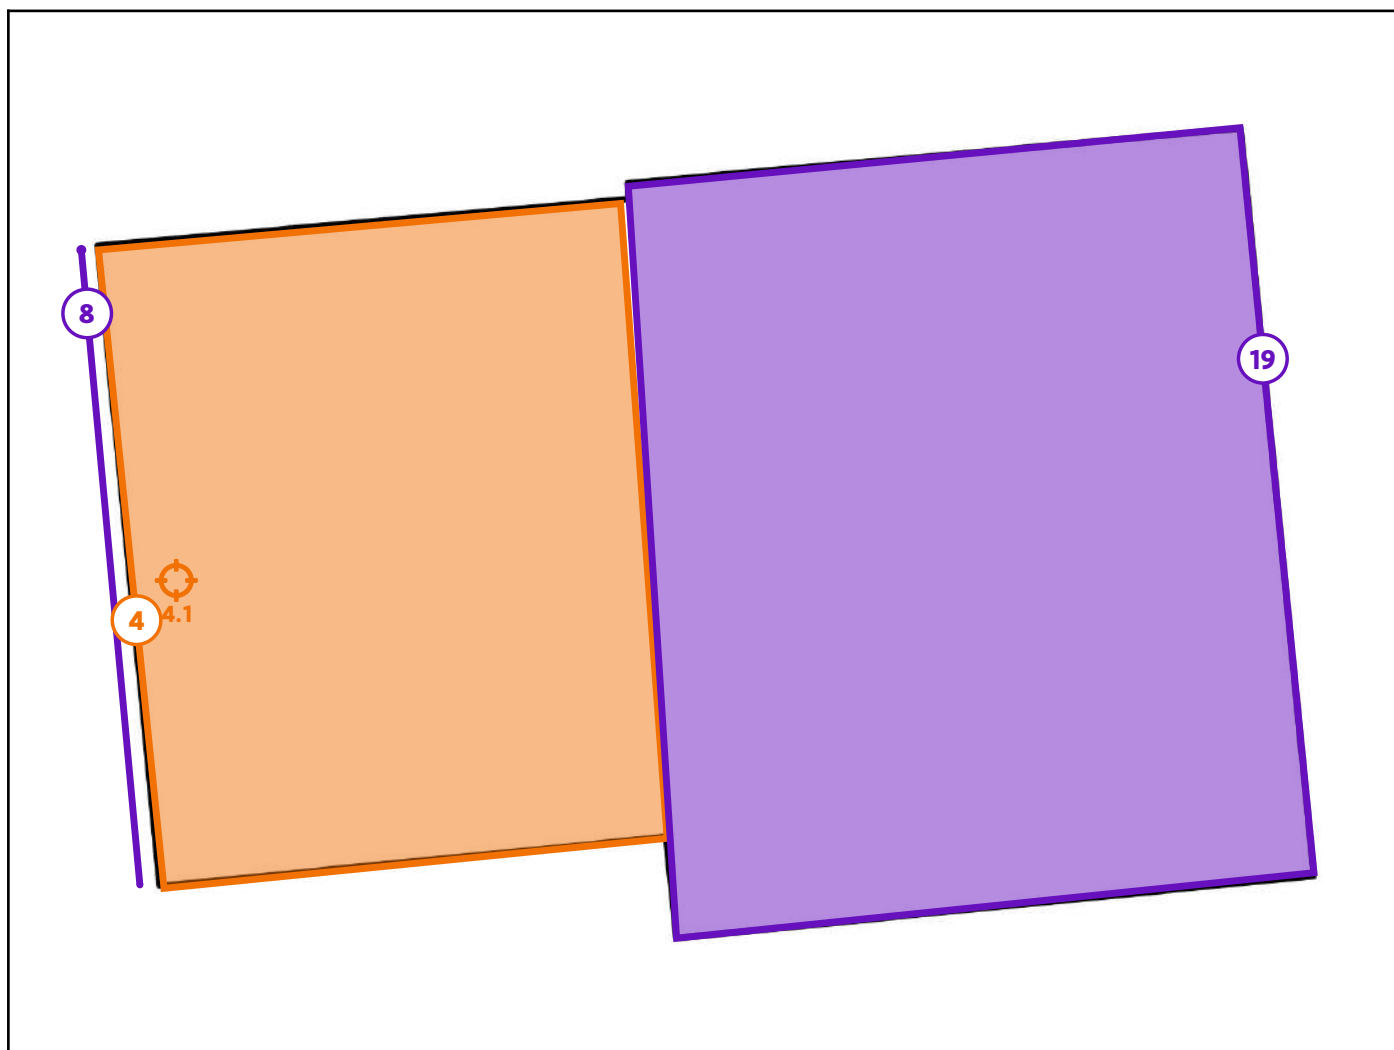
## Plan 2.2: Grondplan garage met carport dak

| Beschrijving | Type | Actie |
|---|---|---|
| 4. Vezelcement leien op carport - staalname | Asbestmateriaal | <a href="#">Verwijderen</a> |
| 8. Beperking slib dakgoot carport | Beperking | - |

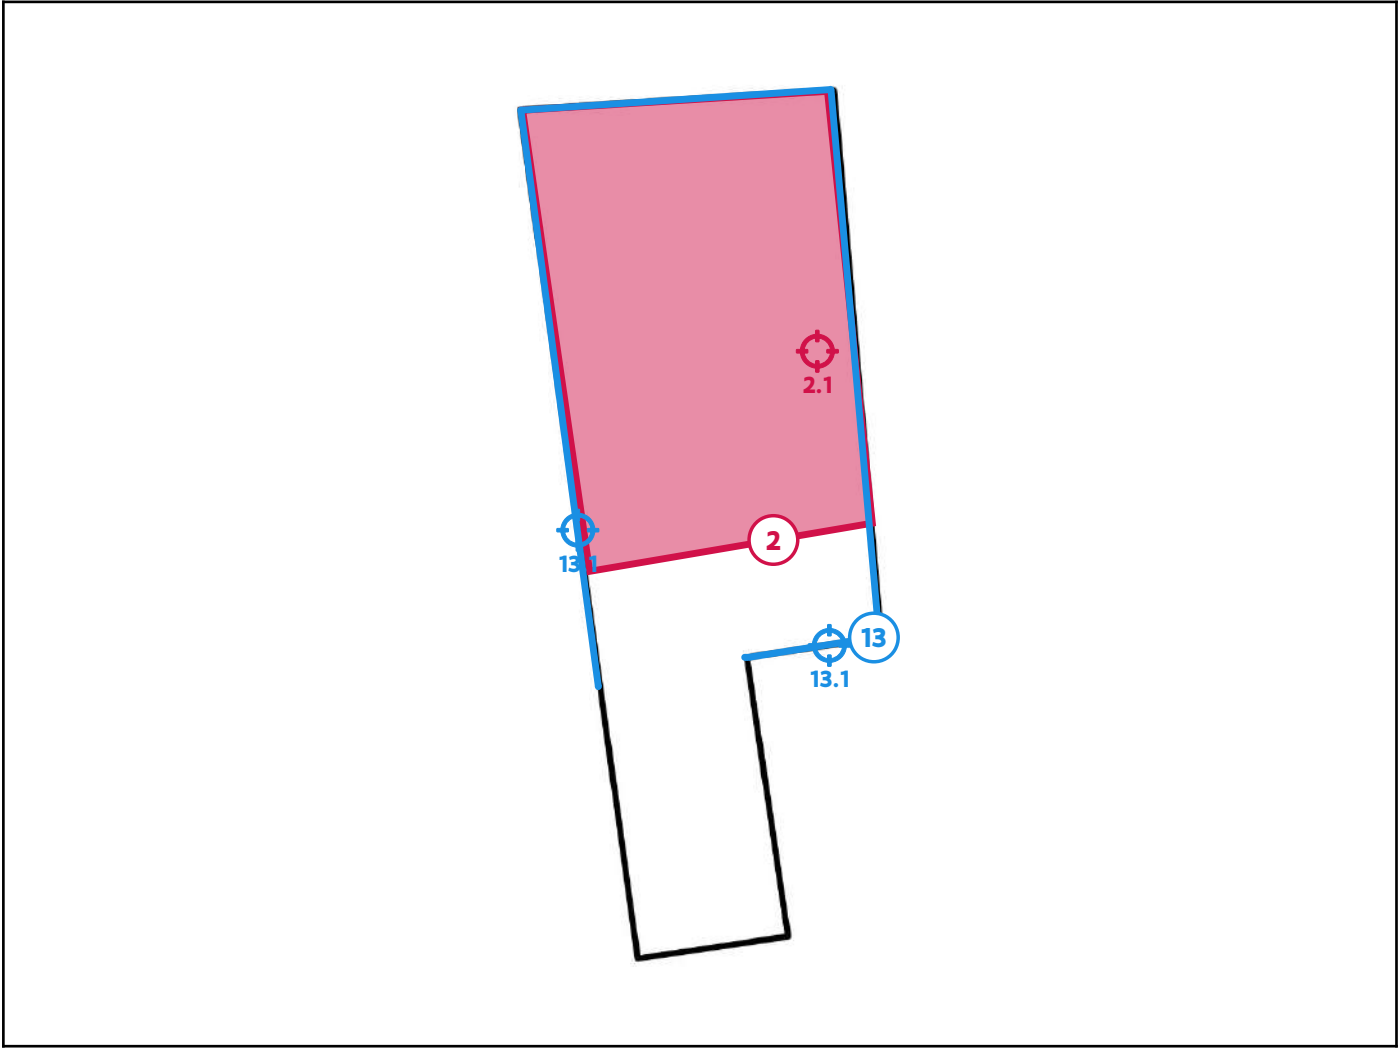
# Plan 4.1: Kippenhok plan

| Beschrijving | Type | Actie |
|---|---|---|
| 2. Golfplaten op kippenhok | Asbestmateriaal | Dringend verwijderen |

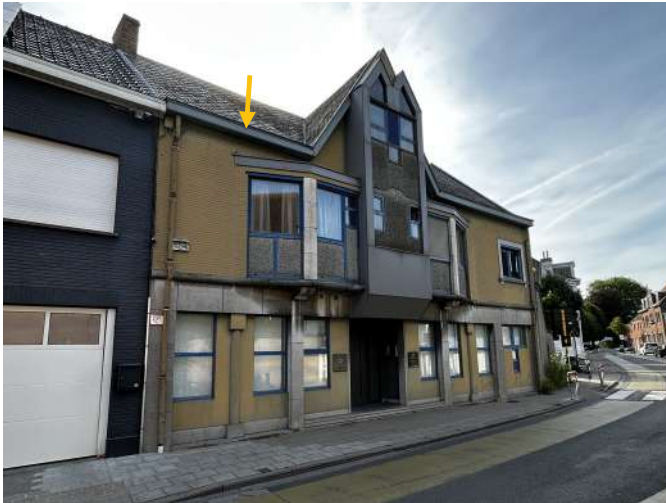
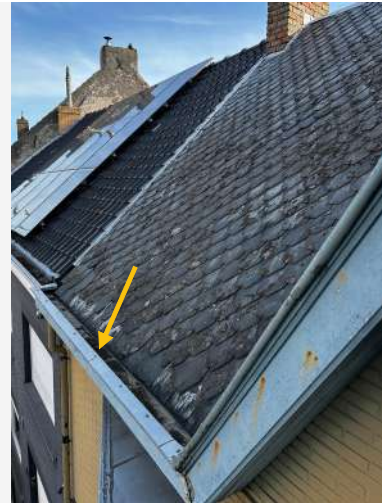
| Beschrijving | Slib in dakgoot afkomstig van leien |
| Gebondenheid resten | Niet hecht |
| Opmerking | De hoeveelheid is een indicatie en mag niet verder gebruikt worden als maatstaf. Het slib kan deeltjes bevatten afkomstig van de leien. Verwijder dit slib als asbestafval volgens de geldende normeringen. |

**Dringend verwijderen**

- Verwijder het asbestafval.

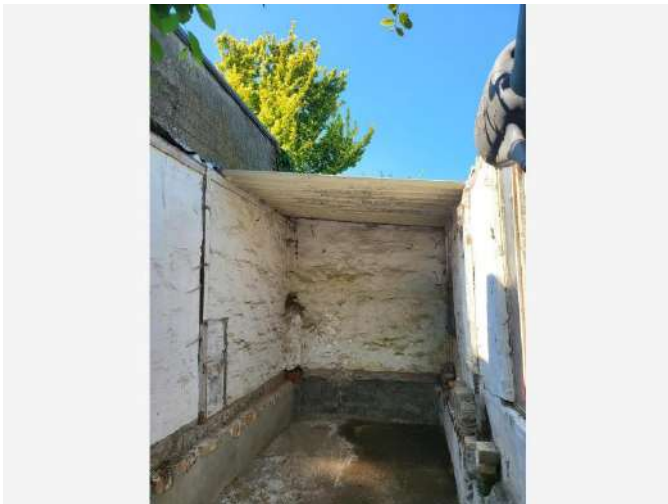
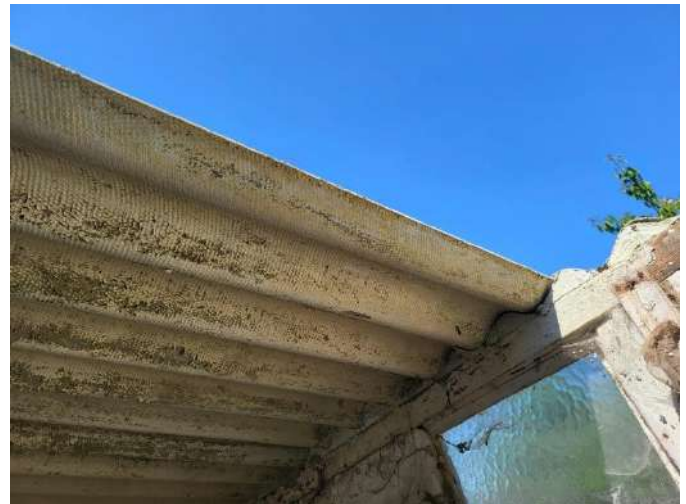
Het asbestmateriaal valt onder de mijlpaal van 2034.

**Dringend verwijderen**

- Verwijder dit asbestmateriaal zo snel mogelijk. Volg de toestand goed op.

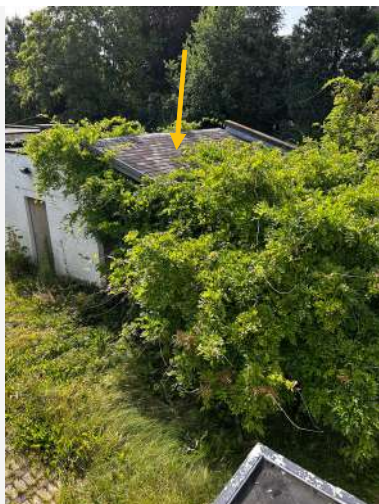
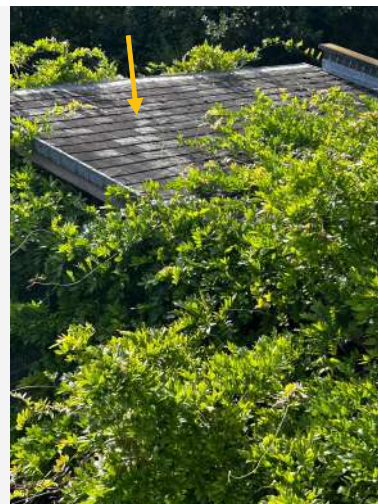
| Opmerking | De opgegeven volumes zijn slechts schattingen en mogen niet worden gebruikt als maatstaf voor heffingen. Er kon geen staal genomen worden van de leien op het hellend dak langs de voorgevel. De leien hebben een andere uitstraling dan de leien op de achtergevel. Laat deze leien verder onderzoeken van zodra ze toegankelijk zijn. |

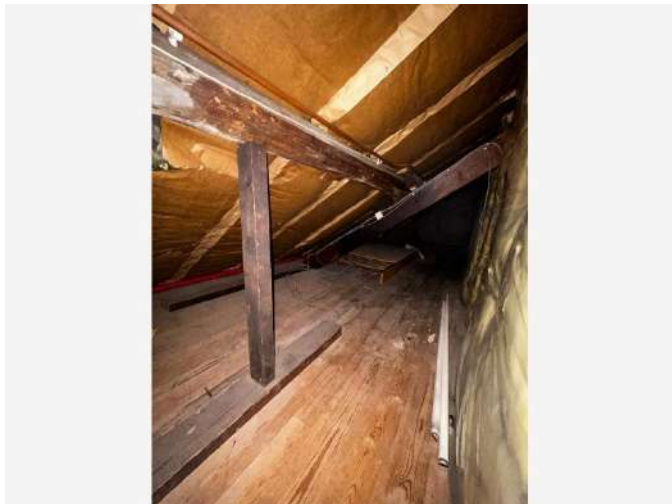
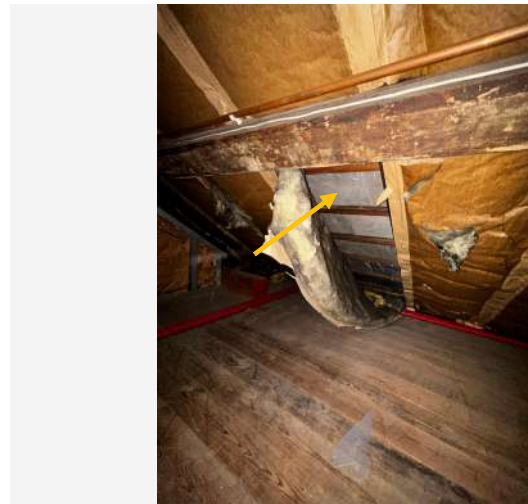
| Opmerking | De opgegeven volumes zijn slechts schattingen en mogen niet worden gebruikt als maatstaf voor heffingen. |

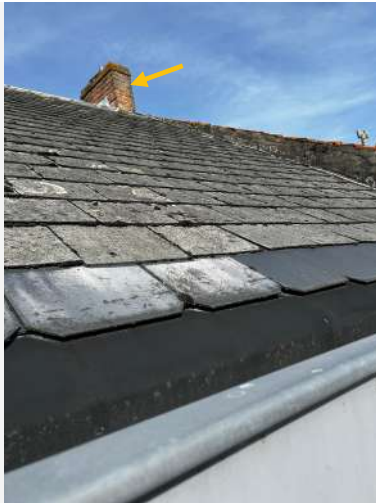
| Opmerking | <p>Er zijn onderdakplaten aanwezig op de woning. De hoeveelheid is louter een inschatting, geen maatstaf voor heffingen.</p> <p>Deze onderdakplaten waren aanwezig op de achterkant van het hellende dak. Er waren delen van de voorgevel van het dak dat niet voorzien waren van een onderdak. Het is niet duidelijk tot waar er een onderdak aanwezig is.</p> |

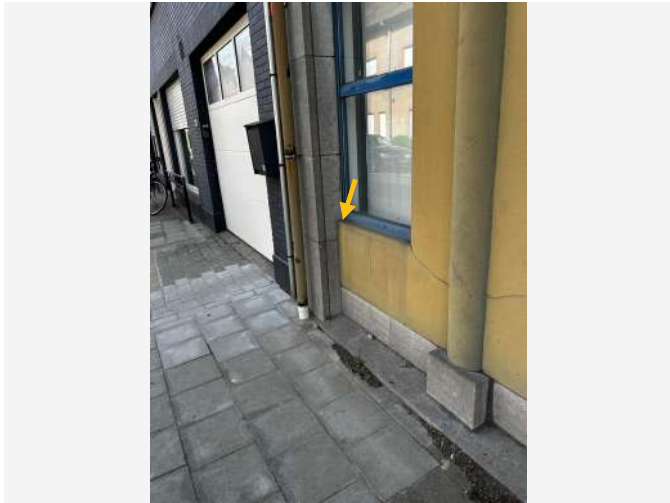
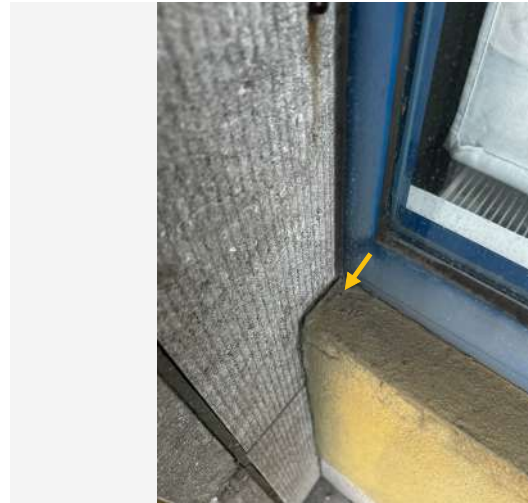
## Fiche 11: Crepi voorgevel

Geen asbest

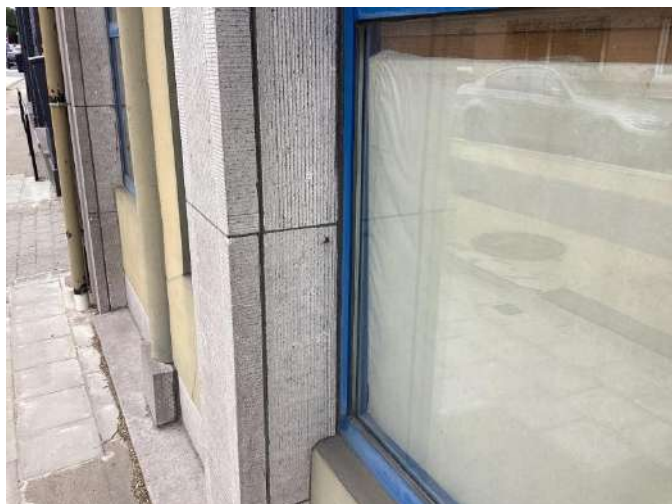
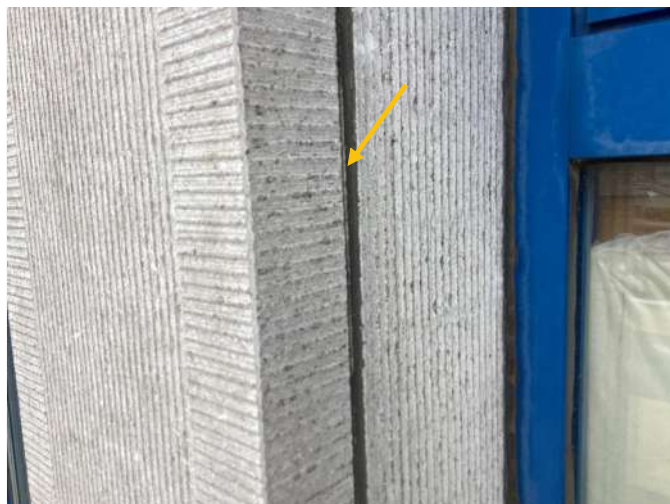
## Fiche 12: Mastiek tussen wanden voorgevel

Geen asbest

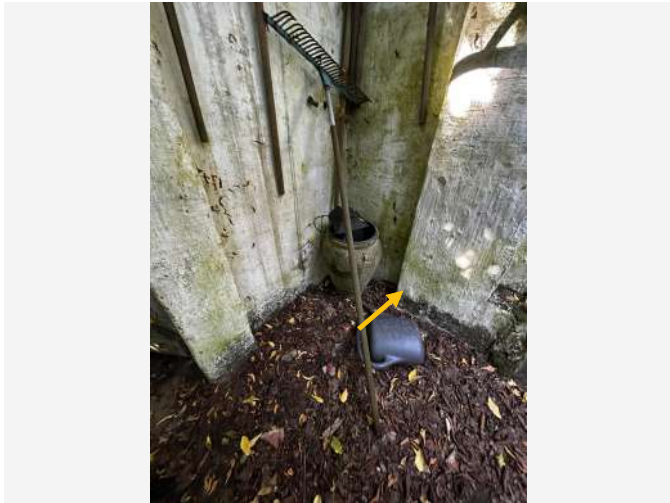
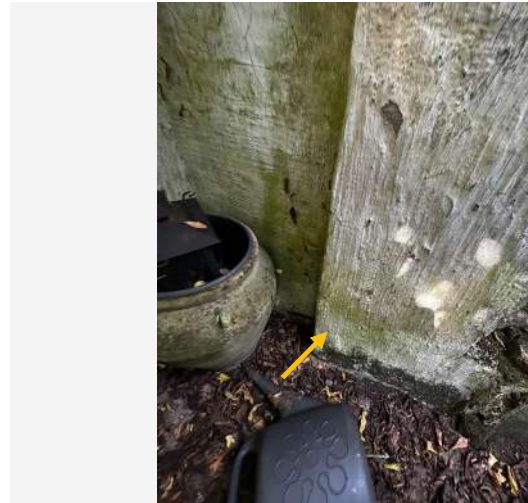
## Fiche 13: Cementage muren kippenhok

Geen asbest

| Opmerking | Er was een cementage smeerlaag aanwezig tegen de binnegevel van het kippenhok. |

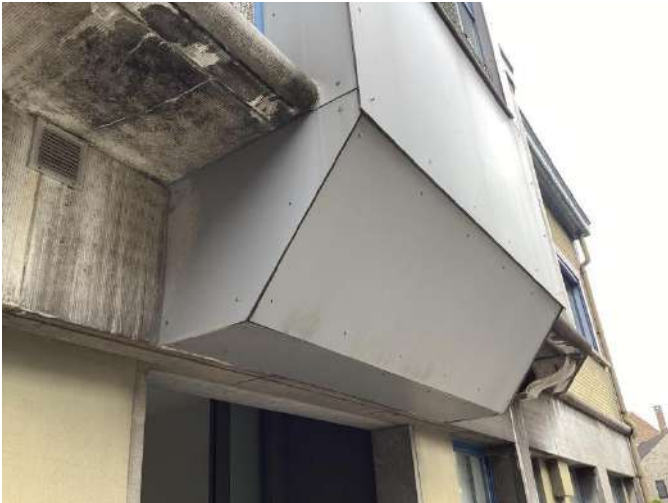
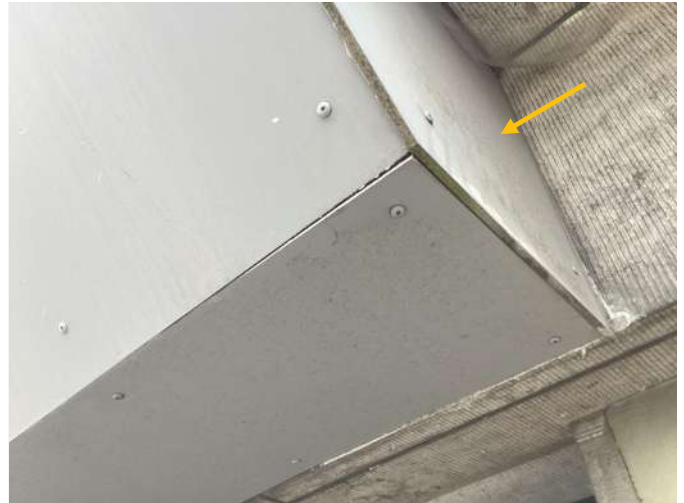
## Fiche 15: Tresaplaten voorgevel

Geen asbest

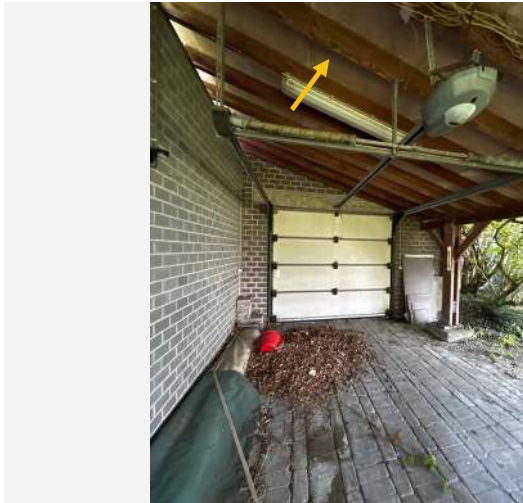
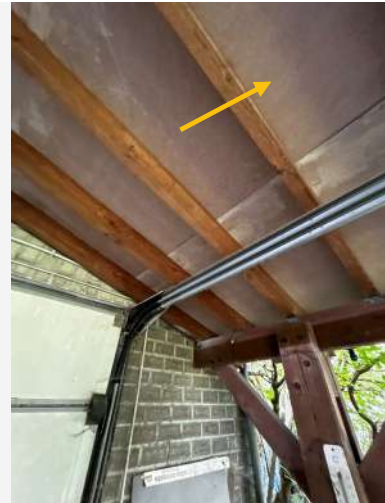
## Fiche 16: Verdacht onderdak carport

Geen asbest

| Opmerking | Er zijn onderdakplaten aanwezig op de carport. De hoeveelheid is louter een inschatting, geen maatstaf voor heffingen. |
