Asbestinventarisatetest

Duinhelmstraat 63, 8400 Oostende

Attestnummer : 20250801-000084.000

Uitgegeven op : 01.08.2025

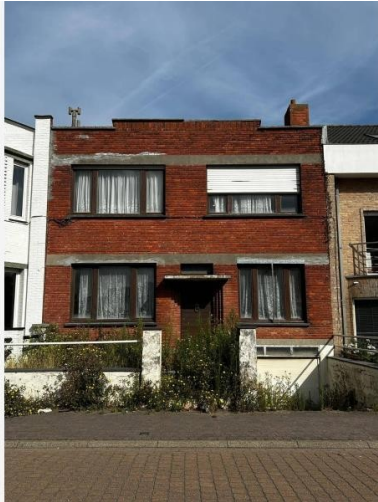
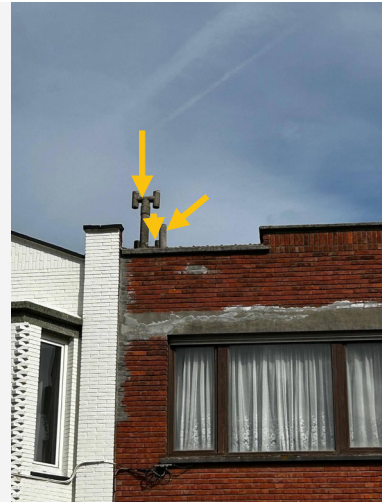
Fiche 1: *Rookgaskanaal met en zonder antiwindval in asbest cement

Eindbeoordeling materiaalrisico	Hoog materiaalrisico en/of hoge kans op vezelvrijgave
Opmerking	De gaskachel van de leefruimte is erop aangesloten.

Gebondenheid	Categorie 1: hechtgebonden in oorsprong
Asbestsoort (vezeltype)	Crocidoliet aanwezig
Asbestconcentratie	Laag (< 50%)
Afschermingsgraad van het gehele materiaal	Geheel of deels (ook) vrij aan binnenluchtstromen
Toestand van het materiaal	Matig beschadigd, matig verweerd

Beschrijving	*Rookgaskanaal met en zonder antiwindval in asbest cement
Omgeving	Grenst aan binnen- en buitenlucht
Primaire drager	HVAC infrastructuur en uitrusting
Asbestmateriaal	Rookgaskanaal
Bindmiddel van asbestmateriaal	Cement
Gebondenheid op basis van bindmiddel	Hecht
Hoeveelheid (lengte - omtrek - dikte - aantal)	<ul style="list-style-type: none">• 3,00 m - 15,00 cm - 1,50 cm - 3 stuks
Totaal volume	0,02 m ³
Eenvoudig bereikbaar	Ja
Bevestigingswijze	<ul style="list-style-type: none">• Geklemd• Verlijmd, ingegoten, versmeerd
Identificatiemethode	Vaststelling zonder monsternamen
Destructieve handeling voor identificatie	Nee
Opmerking	Deze oppervlakte werd niet gemeten, maar geschat op basis van een benadering voor alle aanwezige rookgaskanalen. Deze schatting mag niet worden gebruikt als maatstaf voor heffingen.

Dringend verwijderen

- Zorg voor een veilig beheer. Vermijd het beschadigen van het asbestmateriaal. Controleer de toestand jaarlijks op wijzigingen.
- Voer bijkomende staalname(s) uit.

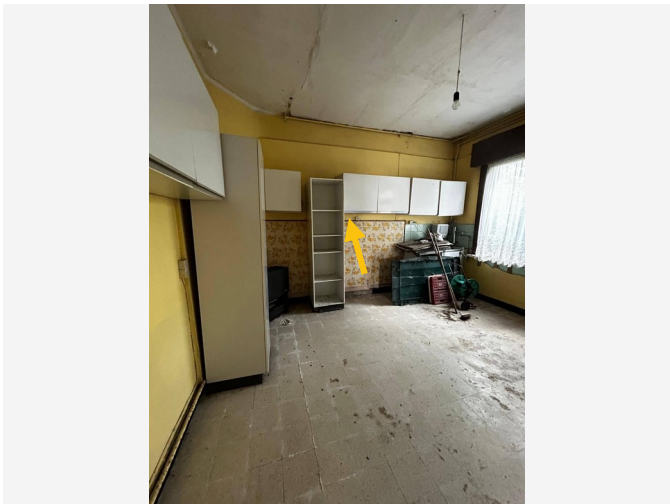
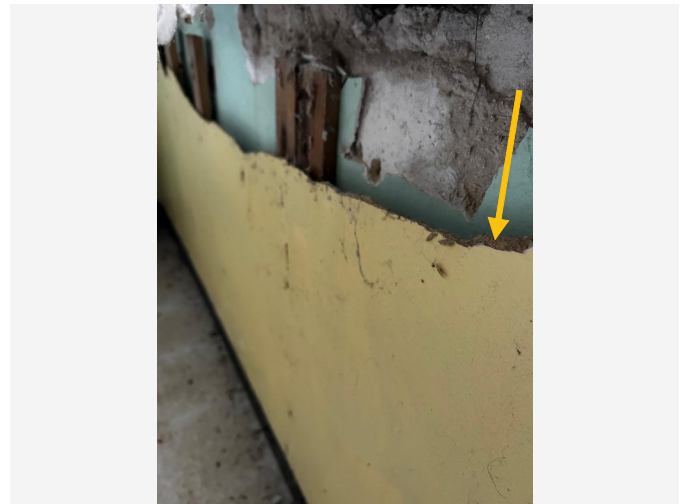
Eindbeoordeling materiaalrisico	Verhoogd materiaalrisico en/of verhoogde kans op vezelvrijgave
---------------------------------	--

Gebondenheid	Categorie 1: hechtgebonden in oorsprong
Asbestsoort (vezeltype)	Alleen chrysotiel
Asbestconcentratie	Laag (< 50%)
Afschermingsgraad van het gehele materiaal	Geheel of deels (ook) vrij aan de binnenlucht
Toestand van het materiaal	Matig beschadigd, matig verweerd

#	Type	Referentie	Resultaat
2.1	Puntmonster	MM06	Chrysotiel

Beschrijving	Wandbekleding keukens
Omgeving	Binnen
Primaire drager	Wand buitenschil
Asbestmateriaal	Plaat, paneel, tablet - Generiek
Bindmiddel van asbestmateriaal	Cement
Gebondenheid op basis van bindmiddel	Hecht
Hoeveelheid (oppervlakte - dikte - aantal)	• 6,20 m ² - 0,30 cm - 1 stuk
Totaal volume	0,019 m ³
Eenvoudig bereikbaar	Ja
Bevestigingswijze	• Genageld, geniet
Identificatiemethode	Vaststelling met monstername
Destructieve handeling voor identificatie	Nee
Opmerking	<p>De hoeveelheid is een indicatie.</p> <p>Er werd een staal genomen van de plaatbekleding in de keuken op het gelijkvloers. Dezelfde platen waren aanwezig in de keuken op het eerste verdiep. Er kunnen eventueel nog asbestverdachte materialen aanwezig zijn onder de platen. Dit is destructief onderzoek en behoort niet tot dit attest.</p>

Verwijderen

- Verwijder dit asbestmateriaal zo snel mogelijk. Volg de toestand goed op.

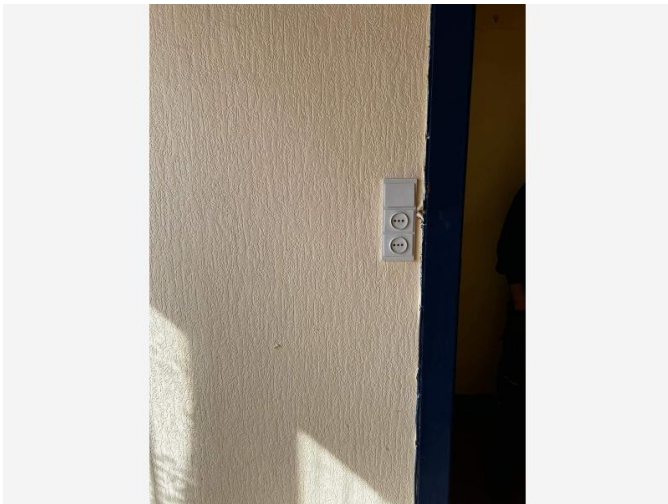
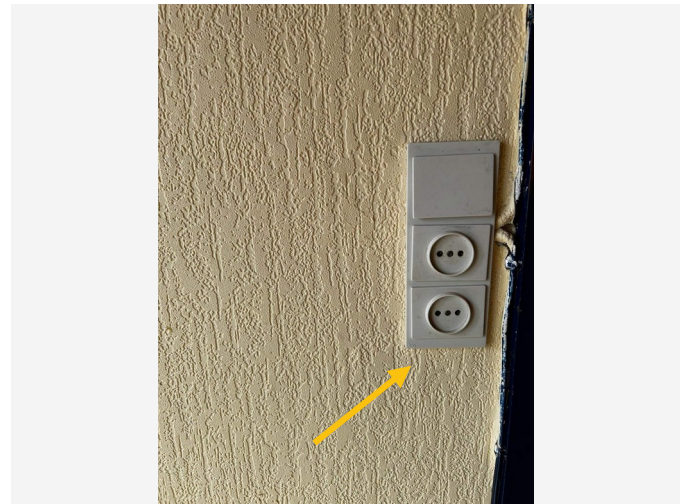
Eindbeoordeling materiaalrisico	Laag materiaalrisico en/of verlaagde kans op vezelvrijgave
---------------------------------	--

Gebondenheid	Categorie 1: hechtgebonden in oorsprong
Asbestsoort (vezeltype)	Crocidoliet aanwezig
Asbestconcentratie	Laag (< 50%)
Afschermingsgraad van het gehele materiaal	Geheel of deels (ook) vrij aan de binnenlucht
Toestand van het materiaal	Onbeschadigd, niet verweerd

Beschrijving	**Bakeliet schakelaar
Omgeving	Binnen
Primaire drager	Communicatie en elektrische infrastructuur en uitrusting
Asbestmateriaal	Plaat, paneel, tablet - Type Bakeliet
Bindmiddel van asbestmateriaal	Kunststof of -hars
Gebondenheid op basis van bindmiddel	Hecht
Hoeveelheid (oppervlakte - dikte - aantal)	<ul style="list-style-type: none"> • 0,40 m² - 0,30 cm - 1 stuk
Totaal volume	0,001 m ³
Eenvoudig bereikbaar	Ja
Bevestigingswijze	<ul style="list-style-type: none"> • Geschroefd
Identificatiemethode	Vaststelling zonder monstername
Destructieve handeling voor identificatie	Nee
Opmerking	<p>Schakelaar in bakeliet aanwezig in de garage. Deze oppervlakte werd niet gemeten, maar geschat op basis van een benadering voor alle aanwezige schakelaars. Deze schatting mag niet worden gebruikt als maatstaf voor heffingen. Bakeliet wordt door ons beschouwd als een asbestverdachte toepassing, aangezien het in veel gevallen asbesthoudend is. We hebben echter geen staalname uitgevoerd om de functionaliteit van de schakelaars niet in gevaar te brengen.</p>

Zorgvuldig beheren

- Zorg voor een veilig beheer. Vermijd het beschadigen van het asbestmateriaal. Controleer de toestand jaarlijks op wijzigingen.
- Voer bijkomende staalname(s) uit.

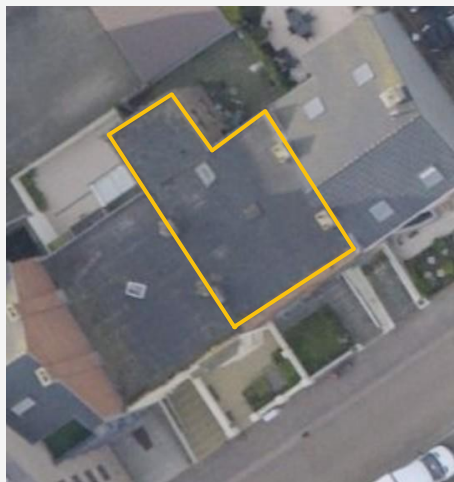
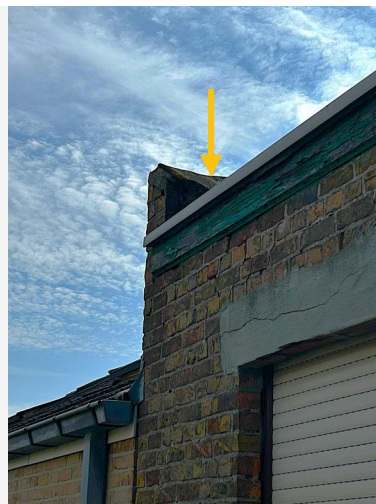
Laag materiaalrisico en/of verlaagde kans op vezelvrijgave

Gebondenheid	Categorie 1: hechtgebonden in oorsprong
Asbestsoort (vezeltype)	Alleen chrysotiel
Asbestconcentratie	Laag (< 50%)
Afschermingsgraad van het gehele materiaal	Geheel of deels vrij aan de buitenlucht
Toestand van het materiaal	Licht beschadigd, licht verweerd. Intact calciumsilicaatmateriaal of categorie III 'gebondenheid'

Beschrijving	*Roofing platdak - geen staalname
Omgeving	Buiten
Primaire drager	Plat dak
Asbestmateriaal	Dak- en gevelbekleding - Roofing
Bindmiddel van asbestmateriaal	Bitumen (roofing, teer, asfalt)
Gebondenheid op basis van bindmiddel	Hecht
Hoeveelheid (oppervlakte - aantal)	• 100,85 m ² - 1 stuk
Totale oppervlakte	100,85 m ²
Eenvoudig bereikbaar	Ja
Bevestigingswijze	• Verlijmd, ingegoten, versmeerd
Identificatiemethode	Vaststelling zonder monstername Motivatie: Groot risico op structurele gevolgschade (lekschade, werking installatie,...)
Destructieve handeling voor identificatie	Nee
Opmerking	De hoeveelheid is een indicatie en mag niet verder gebruikt worden als maatstaf. Roofing kan niet worden bestempeld als niet asbesthoudend zonder staalname. Tijdens het plaatsbezoek kon er niet verzekerd worden of het dak nog waterdicht zou zijn na staalname. Als de roofing wordt vernieuwd kan er eerst een staal genomen worden om na te gaan of het verdacht materiaal effectief asbesthoudend is. Vervolgens kan de aannemer met kennis van eenvoudige handeling het materiaal correct verhandelen.

Zorgvuldig beheren

- Zorg voor een veilig beheer. Vermijd het beschadigen van het asbestmateriaal. Controleer de toestand jaarlijks op wijzigingen.
- Voer bijkomende staalname(s) uit.

Zorg dat er allereerst een staalname wordt uitgevoerd tot op de draagstructuur om de volledige opbouw van het platte dak in kaart te brengen.

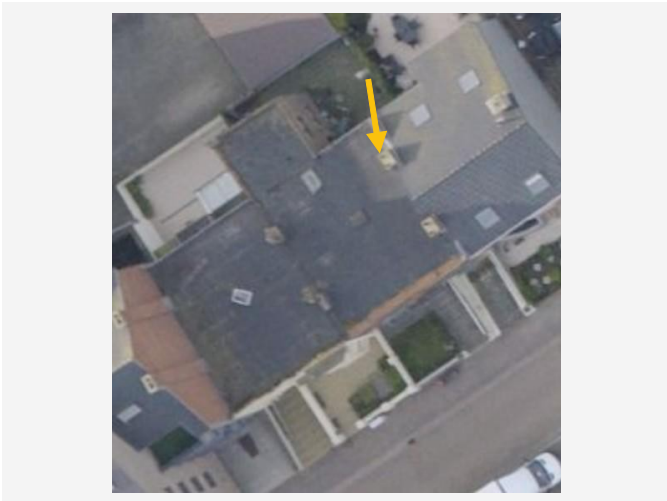
Tijdelijke beperking

Reden: Het te onderzoeken materiaal situeert zich hoger dan 3,50 m te rekenen vanaf een veilige ondergrond

Uitleg van de asbestdeskundige: Het schoorsteen rookgaskaal is niet te beoordelen. Het is niet zichtbaar of er een asbestverdacht rookgaskaal aanwezig is in de schoorsteen. De binnenzijde van de schoorsteen is niet inspecteerbaar. Gezien het bouwjaar van de woning kunnen er mogelijks asbestverdachte materialen gebruikt worden in de schoorsteen, met als functie brandwerend. Dit kan bijvoorbeeld gaan over een asbestverdacht rookgaskaal dat gebruikt werd in de schoorsteen. Wees extra aandachtig als werken worden uitgevoerd aan de schoorsteen om deze nader te inspecteren op asbestverdachte materialen.

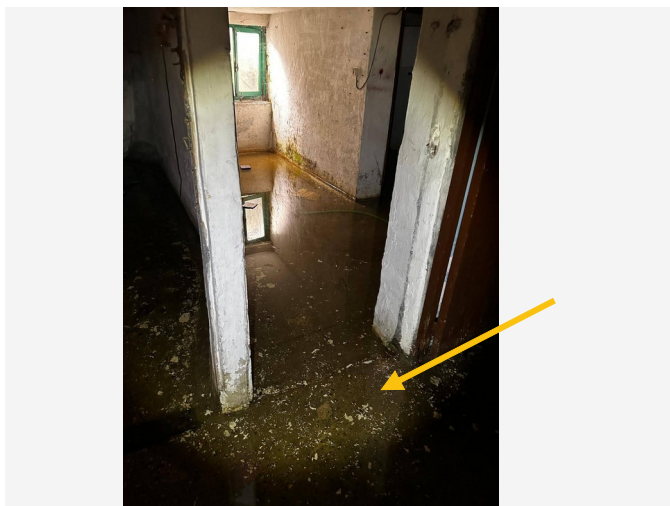
Tijdelijke beperking

Reden: Water in de kelder

Uitleg van de asbestdeskundige: De woning is volledig onderkelderd. Aangezien de kelder onder water stond was het niet mogelijk om de kelder volledig te inspecteren op asbestverdachte materialen.

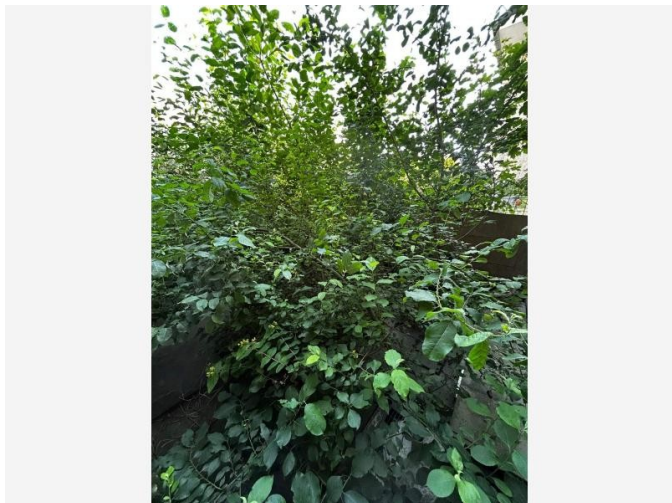
Tijdelijke beperking

Reden: Overwoekerende vegetatie
