# Asbestinventarisatetest

Tichelrijlaan 4, 3800 Sint-Truiden

Attestnummer : 20251119-000207.000

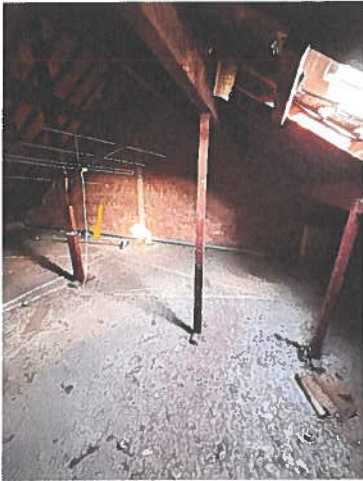
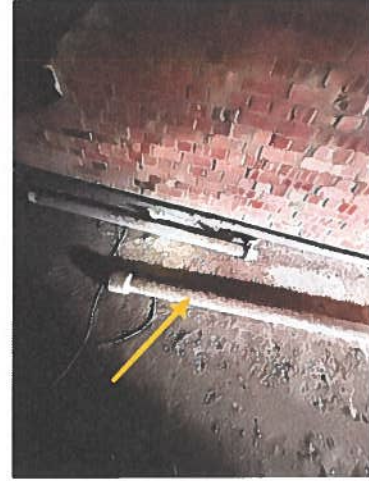
## Fiche 1: Afvoerbuisc (zolder)

Asbestmateriaal - afvalstof

Het asbestmateriaal valt onder de mijlpaal van 2040.

**Dringend verwijderen**

- Verwijder het asbestafval.
- Voer bijkomende staalname(s) uit.

- Eenvoudige handelingen: mag via doe-het-zelf of door werknemer(s) met opleidingsattest eenvoudige handelingen  
Gebruik de juiste PBM's voor het verwijderen van deze buisc (masker met filter type P3, handschoenen, overall CAT III type 5/6, afspoelbaar schoeisel,...). Er mogen geen minderjarigen of derden aanwezig zijn. U moet beschikken over PE-folie en zakken om loskomende deeltjes en afval op te vangen en te verpakken. U moet beschikken over een vernevelaar (water) of fixeermiddel om het asbestmateriaal eerst te fixeren. U moet de kennis hebben hoe u het asbestmateriaal veilig kan demonteren zonder stof of breuken. U moet beschikken over natte doeken om eventuele resten en stof weg te nemen. Afvoeren kan naar het lokale recyclagepark in een speciale asbestzak. In 1 stuk verwijderen, nooit in de buisc slijpen of kapotslagen. Meer info kan men vinden op [limburg.net](http://limburg.net) ivm de geldende regels voor asbestinzameiling. Huidige regelgeving ivm asbestverwijderingsmethodes kan men terug vinden bij volgende link: <https://ovam.vlaanderen.be/voorzorgsmaatregelenbij-asbestverwijdering>. Raadpleeg ook de "Toelichting" achteraan beschreven in het asbestattest, waar de methodieken asbestverwijdering worden beschreven. Bij twijfel, contacteer dan een erkend asbestverwijderaar.

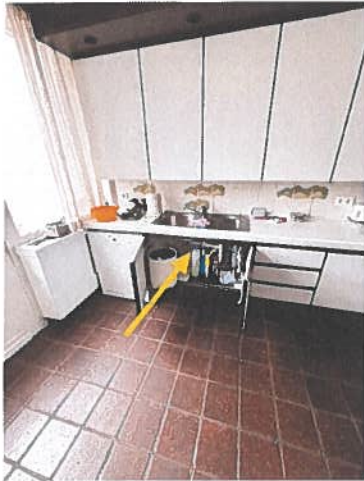
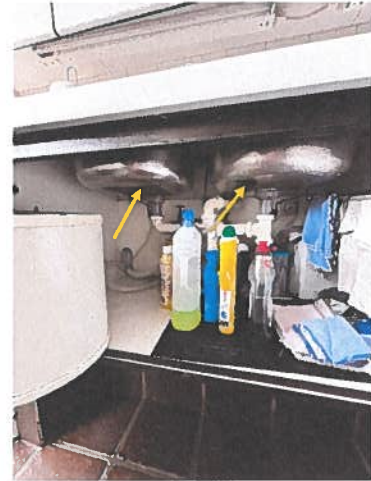
## Fiche 2: Antidreunplaat onder pompbak

Asbestmateriaal

Het asbestmateriaal valt onder de mijlpaal van 2040.

Verwijderen

Eindbeoordeling materiaalrisico	Verhoogd materiaalrisico en/of verhoogde kans op vezelvrijgave
---------------------------------	--

- Zorg voor een veilig beheer. Vermijd het beschadigen van het asbestmateriaal. Controleer de toestand jaarlijks op wijzigingen.
- Voer bijkomende staalname(s) uit.

- Eenvoudige handelingen: mag via doe-het-zelf of door werknemer(s) met opleidingsattest eenvoudige handelingen  
Gebruik de juiste PBM's voor het verwijderen van deze bitumen lap (masker met filter type P3, handschoenen, overall Tyvek Cat III Type 5-6, afspoelbaar schoeisel...). Er mogen geen minderjarigen of derden aanwezig zijn. U moet beschikken over PE-folie en zakken om loskomende deeltjes en afval op te vangen en te verpakken. U moet beschikken over een vernevelaar (water) of fixeermiddel om het asbestmateriaal eerst te fixeren. U moet de kennis hebben hoe u het asbestmateriaal veilig kan demonteren zonder stof of breuken. U moet beschikken over natte doeken om eventuele resten en stof weg te nemen. Afvoeren kan naar het lokale recyclagepark in een speciale asbestzak. Meer info kan men vinden op [limburg.net](http://limburg.net) ivm de geldende regels voor asbestinzameiling. Huidige regelgeving ivm asbestverwijderingsmethodes kan men terug vinden bij volgende link: <https://ovam.vlaanderen.be/voorzorgsmaatregelenbij-asbestverwijdering>. Raadpleeg ook de "Toelichting"

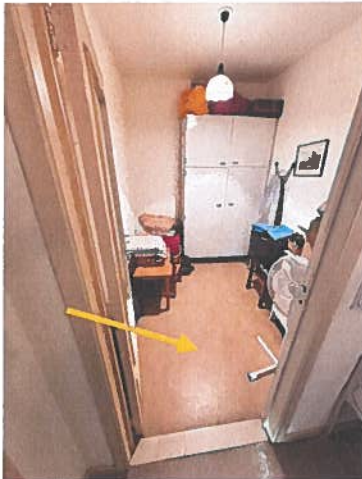
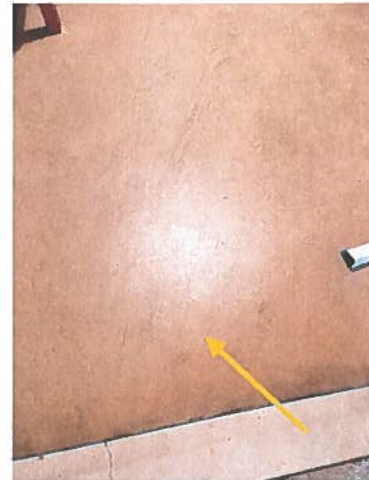
## Fiche 3: Vinylzeil berging

Asbestmateriaal

Het asbestmateriaal valt onder de mijlpaal van 2040.

Verwijderen

Eindbeoordeling materiaalrisico	Verhoogd materiaalrisico en/of verhoogde kans op vezelvrijgave
---------------------------------	--

- Zorg voor een veilig beheer. Vermijd het beschadigen van het asbestmateriaal. Controleer de toestand jaarlijks op wijzigingen.
- Voer bijkomende staalname(s) uit.

- Eenvoudige handelingen: enkel door erkend asbestverwijderaar  
Laat eerst een staal nemen en laat dit analyseren op asbest in een erkend labo. Indien asbesthoudend, contacteer dan een erkend asbestverwijderaar om dit vloerzeil te laten verwijderen en af te voeren.

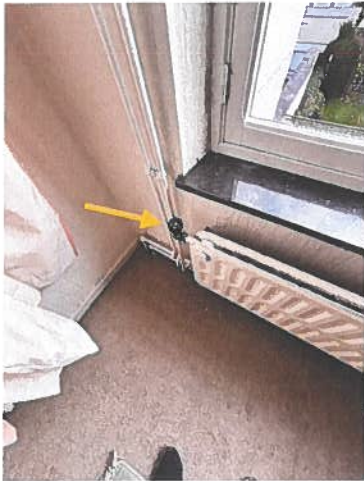
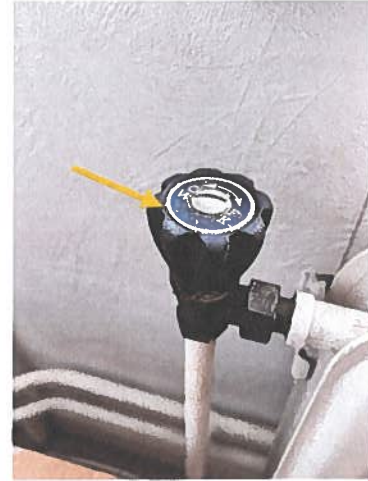
## Fiche 4: Radiatorknoppen

Asbestmateriaal

Het asbestmateriaal valt onder de mijlpaal van 2040.

Verwijderen

Eindbeoordeling materiaalrisico	Verhoogd materiaalrisico en/of verhoogde kans op vezelvrijgave
---------------------------------	--

- Zorg voor een veilig beheer. Vermijd het beschadigen van het asbestmateriaal. Controleer de toestand jaarlijks op wijzigingen.
- Voer bijkomende staalname(s) uit.

- Eenvoudige handelingen: mag via doe-het-zelf of door werknemer(s) met opleidingsattest eenvoudige handelingen  
Gebruik de juiste PBM's voor het verwijderen van deze knoppen (masker met filter type P3, handschoenen, overall CAT III type 5/6, afspoelbaar schoeisel,...). Er mogen geen minderjarigen of derden aanwezig zijn. U moet beschikken over een vernevelaar (water) of fixeermiddel om het asbestmateriaal eerst te fixeren. U moet de kennis hebben hoe u het asbestmateriaal veilig kan demonteren zonder stof of breuken. U moet beschikken over natte doeken om eventuele resten en stof weg te nemen. Afvoeren kan naar het lokale recyclagepark in een speciale asbestzak. Meer info kan men vinden op [limburg.net](http://limburg.net) ivm de geldende regels voor asbestinzameiling. Huidige regelgeving ivm asbestverwijderingsmethodes kan men terug vinden bij volgende link: <https://ovam.vlaanderen.be/voorzorgsmaatregelenbij-asbestverwijdering>. Raadpleeg ook de "Toelichting" achteraan beschreven in het asbestattest, waar de methodieken asbestverwijdering worden

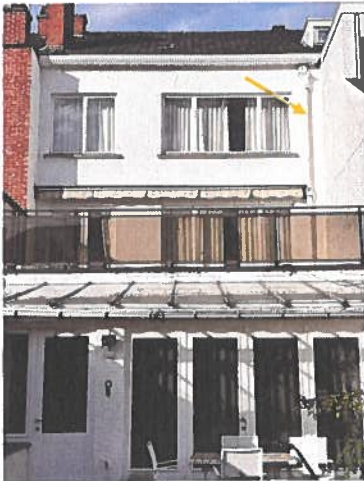
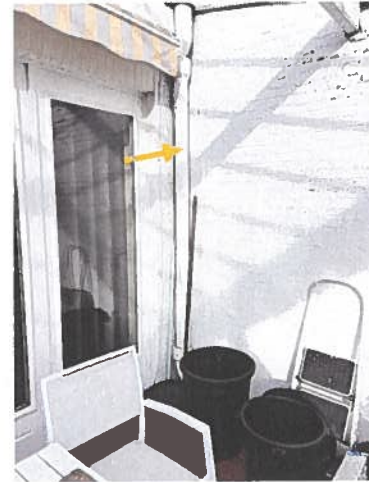
## Fiche 5: Regenpijp

Asbestmateriaal

Het asbestmateriaal valt onder de mijlpaal van 2034.

Verwijderen

Eindbeoordeling materiaalrisico	Laag materiaalrisico en/of verlaagde kans op vezelvrijgave
---------------------------------	--

- Zorg voor een veilig beheer. Vermijd het beschadigen van het asbestmateriaal. Controleer de toestand jaarlijks op wijzigingen.
- Voer bijkomende staalname(s) uit.

- Eenvoudige handelingen: mag via doe-het-zelf of door werknemer(s) met opleidingsattest eenvoudige handelingen  
Gebruik de juiste PBM's voor het verwijderen van deze regenpijp (masker met filter type P3, handschoenen, overall CAT III type 5/6, afspoelbaar schoeisel,...). Er mogen geen minderjarigen of derden aanwezig zijn. U moet beschikken over een vernevelaar (water) of fixeermiddel om het asbestmateriaal eerst te fixeren. U moet de kennis hebben hoe u het asbestmateriaal veilig kan demonteren zonder stof of breuken. U moet beschikken over natte doeken om eventuele resten en stof weg te nemen. Afvoeren kan naar het lokale recyclagepark in een speciale asbestzak. In 1 stuk verwijderen, nooit in de buizen slijpen of kapotslagen. Meer info kan men vinden op [limburg.net](http://limburg.net) ivm de geldende regels voor asbestinzameiling. Huidige regelgeving ivm asbestverwijderingsmethodes kan men terug vinden bij volgende link:

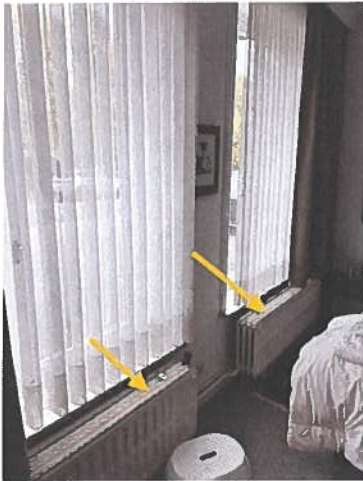
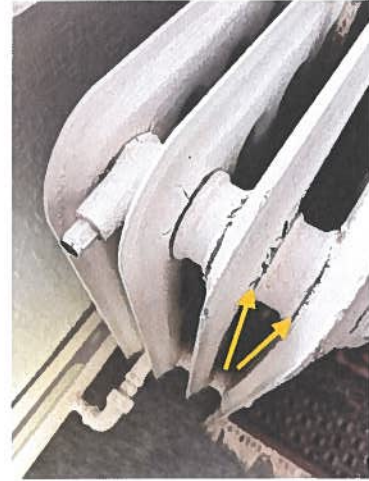
## Fiche 6: Pakkingen radiators

Asbestmateriaal

Het asbestmateriaal valt onder de mijlpaal van 2034.

Verwijderen

Eindbeoordeling materiaalrisico	Laag materiaalrisico en/of verlaagde kans op vezelvrijgave
---------------------------------	--

- Zorg voor een veilig beheer. Vermijd het beschadigen van het asbestmateriaal. Controleer de toestand jaarlijks op wijzigingen.
- Voer bijkomende staalname(s) uit.

- Hermetische zone (erkend asbestverwijderaar)  
Contacteer een erkend asbestverwijderaar om deze pakkingen te laten verwijderen en af te voeren. Laat eerst een staal nemen en analyseren op asbest in een erkend labo.

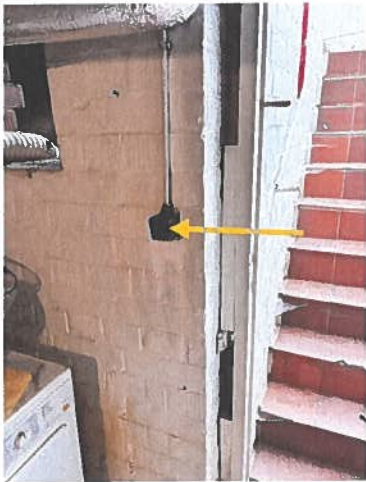
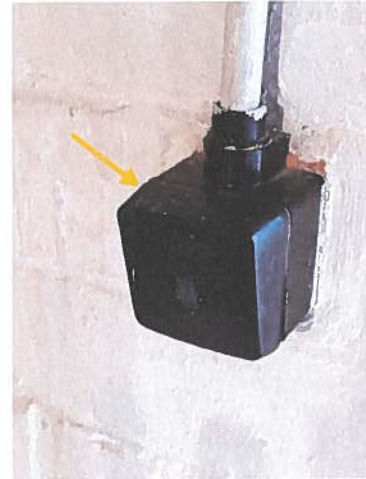
Het asbestmateriaal valt onder de mijlpaal van 2040.

Verwijderen

Eindbeoordeling materiaalrisico	Verhoogd materiaalrisico en/of verhoogde kans op vezelvrijgave
---------------------------------	--

<b>Beschrijving</b>	Bakeliet lichtschakelaar(s) + stopcontacten
<b>Omgeving</b>	Binnen
<b>Primaire drager</b>	Communicatie en elektrische infrastructuur en uitrusting
<b>Asbestmateriaal</b>	Plaat, paneel, tablet - Type Bakeliet
<b>Bindmiddel van asbestmateriaal</b>	Kunststof of -hars
<b>Gebondenheid op basis van bindmiddel</b>	Hecht
<b>Hoeveelheid (oppervlakte - dikte - aantal)</b>	• 0,30 m <sup>2</sup> - 3,00 cm - 1 stuk
<b>Totaal volume</b>	0,009 m <sup>3</sup>
<b>Eenvoudig bereikbaar</b>	Ja
<b>Bevestigingswijze</b>	• Geschroefd
<b>Identificatiemethode</b>	De asbestdeskundige beoordeelt het materiaal als asbestverdacht en dus asbesthoudend, en dit zonder monstername.  Motivatie: De monstername brengt andere schade aan dan schade die inherent is aan de monstername.
<b>Destructieve handeling voor identificatie</b>	Nee
<b>Opmerking</b>	Deze oppervlakte, volumes en gewichten zijn niet gemeten, maar zijn een schatting (de opgegeven hoeveelheden mogen niet gebruikt worden als maatstaf van heffing).

- Zorg voor een veilig beheer. Vermijd het beschadigen van het asbestmateriaal. Controleer de toestand jaarlijks op wijzigingen.
- Voer bijkomende staalname(s) uit.

- Eenvoudige handelingen: mag via doe-het-zelf of door werknemer(s) met opleidingsattest eenvoudige handelingen  
Gebruik de juiste PBM's voor het verwijderen van deze schakelaars en stopcontacten (masker met filter type P3, handschoenen, overall, afspoelbaar schoeisel,...). Er mogen geen minderjarigen of derden aanwezig zijn. U moet beschikken over PE-folie en zakken om loskomende deeltjes en afval op te vangen en te verpakken. U moet de kennis hebben hoe u het asbestmateriaal veilig kan demonteren zonder stof of breuken. U moet beschikken over natte doeken om eventuele resten en stof weg te nemen. Afvoeren kan naar het lokale recyclagepark in een speciale asbestzak. Meer info kan men vinden op [limburg.net](https://limburg.net) ivm de geldende regels voor asbestinzameiling. Huidige regelgeving ivm asbestverwijderingsmethodes kan men terug vinden bij volgende link: <https://ovam.vlaanderen.be/voorzorgsmaatregelenbij-asbestverwijdering>. Raadpleeg ook de "Toelichting" achteraan beschreven in het asbestattest, waar de methodieken asbestverwijdering worden beschreven. Bij twijfel, contacteer dan een erkend asbestverwijderaar. Houd er rekening mee dat deze

toepassingen vaak onder spanning staan. Het is daarom aan te raden om ook een elektricien te raadplegen, aangezien het werken aan of verwijderen van deze toepassingen specifieke technische kennis vereist

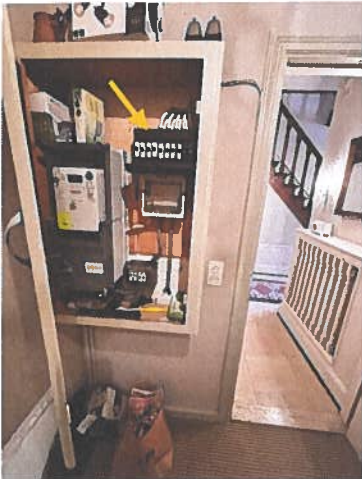
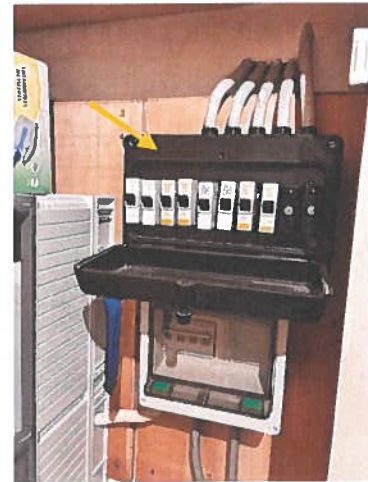
## Fiche 8: Zekeringkast

Asbestmateriaal

Het asbestmateriaal valt onder de mijlpaal van 2040.

Verwijderen

- Zorg voor een veilig beheer. Vermijd het beschadigen van het asbestmateriaal. Controleer de toestand jaarlijks op wijzigingen.
- Voer bijkomende staalname(s) uit.

- Eenvoudige handelingen: mag via doe-het-zelf of door werknemer(s) met opleidingsattest eenvoudige handelingen  
Gebruik de juiste PBM's voor het verwijderen van deze elektrische componenten (masker met filter type P3, handschoenen, overall, afspoelbaar schoeisel,...). Er mogen geen minderjarigen of derden aanwezig zijn. U moet beschikken over PE-folie en zakken om loskomende deeltjes en afval op te vangen en te verpakken. U moet de kennis hebben hoe u het asbestmateriaal veilig kan demonteren zonder stof of breuken. U moet beschikken over natte doeken om eventuele resten en stof weg te nemen. Afvoeren kan naar het lokale recyclagepark in een speciale asbestzak. Meer info kan men vinden op [limburg.net](https://limburg.net) ivm de geldende regels voor asbestinzameiling. Huidige regelgeving ivm asbestverwijderingsmethodes kan men terug vinden bij volgende link: <https://ovam.vlaanderen.be/voorzorgsmaatregelenbij-asbestverwijdering>. Raadpleeg ook de "Toelichting" achteraan beschreven in het asbestattest, waar de methodieken asbestverwijdering worden beschreven. Bij twijfel, contacteer dan een erkend asbestverwijderaar. Houd er rekening mee dat deze
