# Asbestinventarisatetest

Mulk 123, 3930 Hamont-Achel

Attestnummer : **20260831-000159.000**

**Asbestveilig** (maar mogelijk niet asbestvrij)

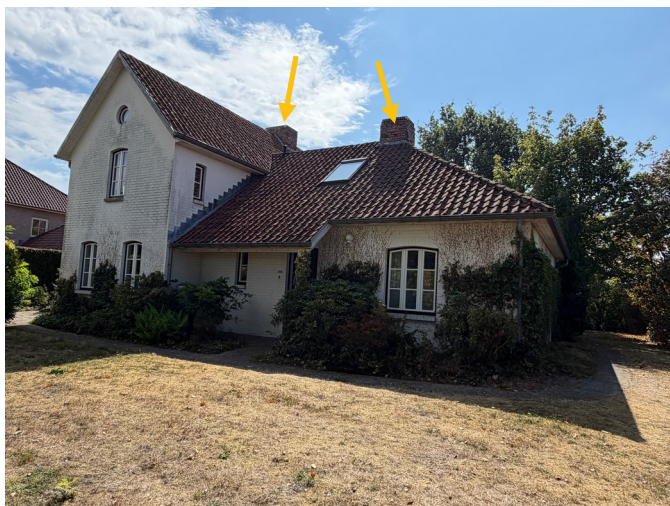
Situeringsfoto

**Reden:** Het te onderzoeken materiaal situeert zich hoger dan 3,50 m te rekenen vanaf een veilige ondergrond

**Uitleg van de asbestdeskundige:** De binnenzijde van de schouw kon niet geïnspecteerd worden. Ook van buitenaf was inspectie onmogelijk omwille van de hoogte(hoger dan 3.5m). Asbestverdachte toepassingen kunnen aanwezig zijn. Dit betreft een beperking op middellange termijn.

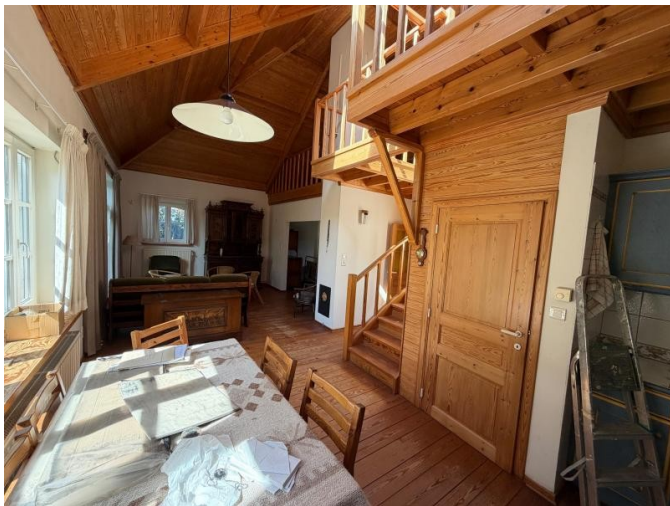
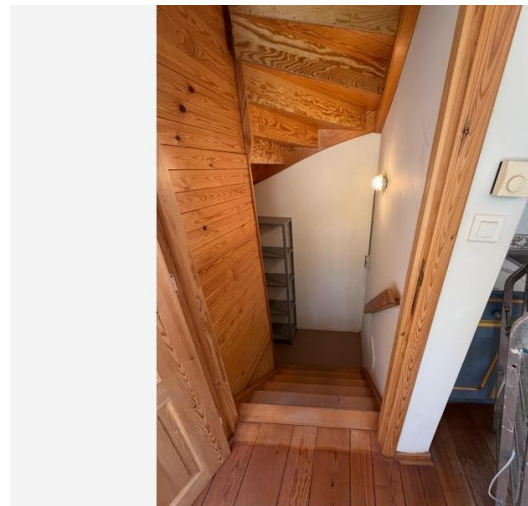
De valse wand(en)/voorzetwand(en) bestaat(bestaan) uit niet-asbestverdachte houten platen. Zonder destructie is het niet mogelijk om na te gaan of er asbestverdachte materialen aanwezig zijn achter de valse wand(en)/voorzetwand(en).

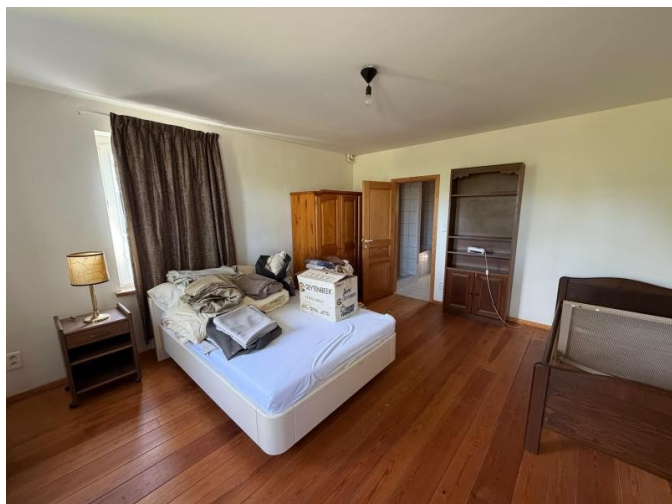
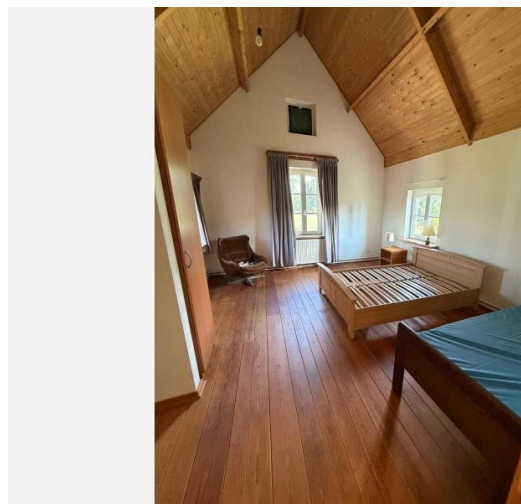
De aanwezige vloerbekleding is niet asbestverdacht. De onderliggende laag was echter niet inspecteerbaar zonder destructie tijdens de inspectie. Mogelijk is de onderliggende laag asbestverdacht.

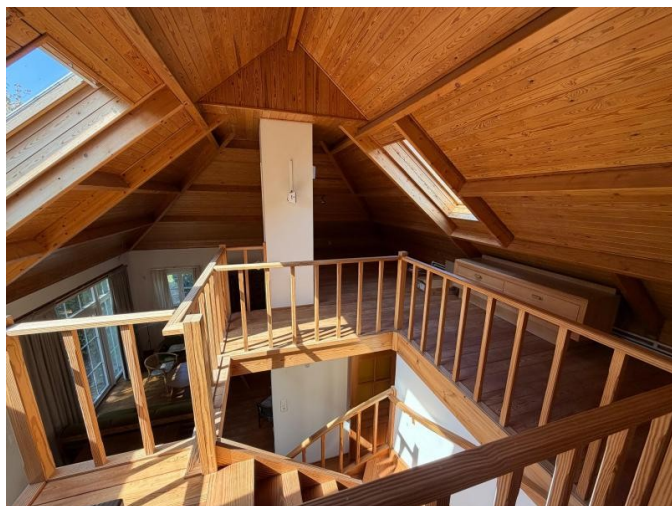
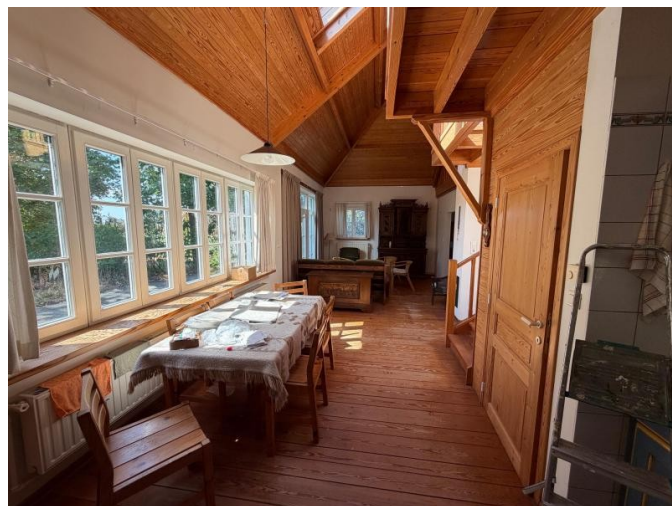
Het plafond bestaat uit niet-asbestverdachte houten platen . Zonder destructie is het niet mogelijk om na te gaan of er asbestverdachte materialen aanwezig zijn achter de houten platen.

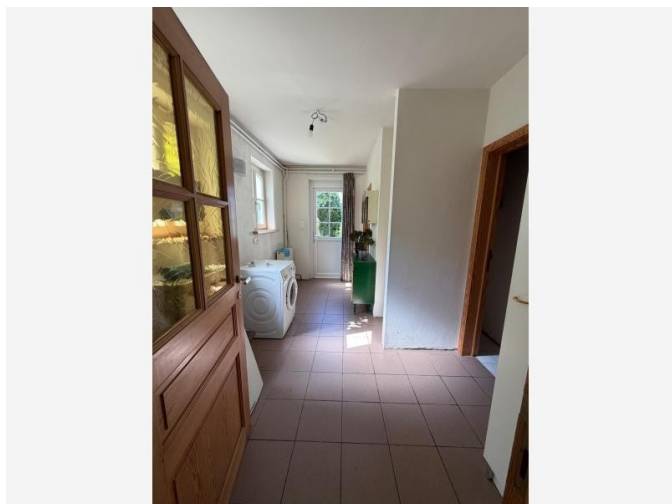
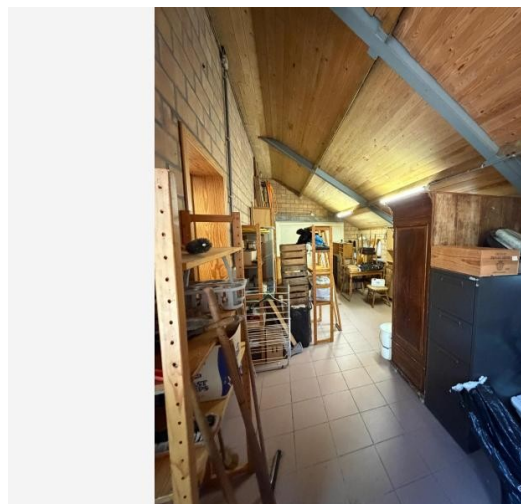
Op moment van de inspectie kon niet worden nagegaan of de tegellijm onder de vloertegels asbestverdacht is. Bij renovatie of verwijdering van de tegels dient het materiaal te worden geanalyseerd voor de werken van start gaan.

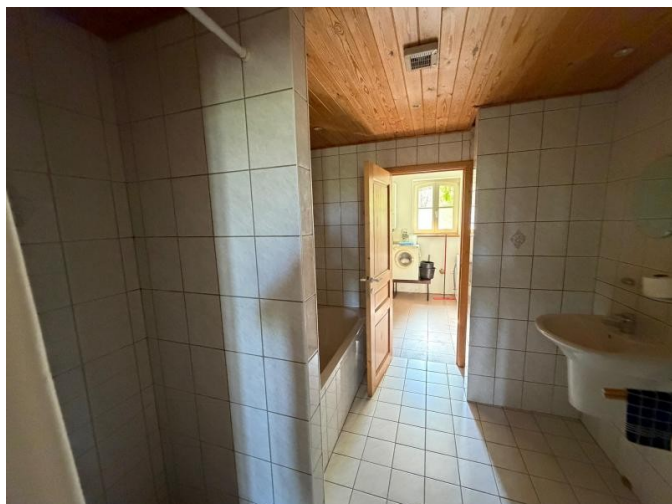
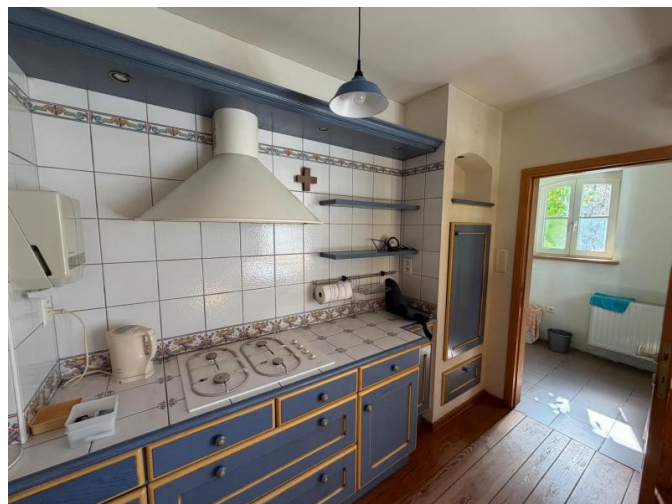
Op moment van de inspectie kon niet worden nagegaan of de tegellijm achter de muurtegels/plinten asbestverdacht is. Bij renovatie of verwijdering van de tegels dient het materiaal te worden geanalyseerd voor de werken van start gaan.

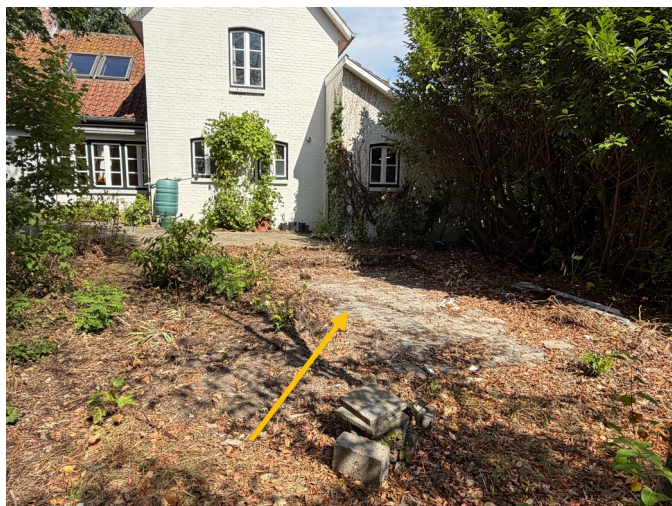
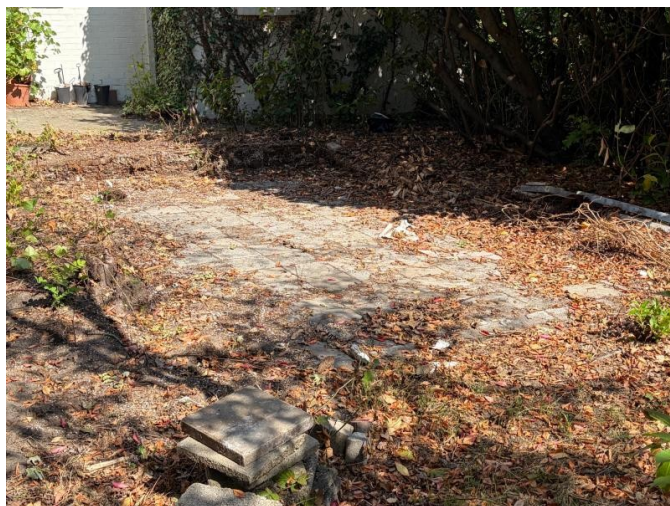
Het volledige tuinhuis is afgebroken en verwijderd.

Enkel de vloer is blijven liggen. Dit betreft betonnen tegels.

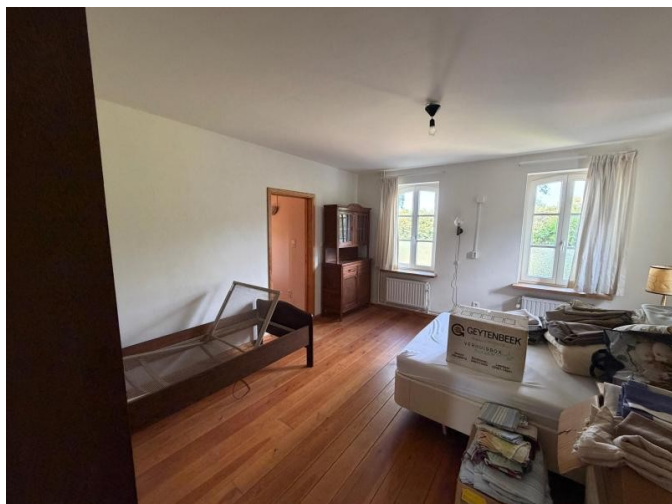
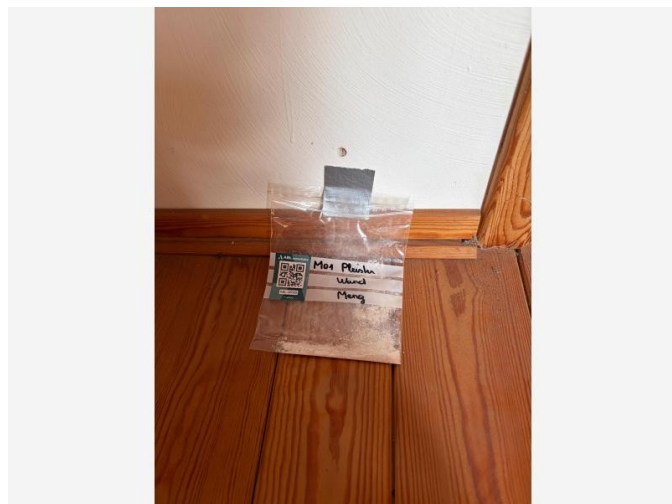
## Fiche 8: Pleisterwerk wanden

Geen asbest

| # | Type | Referentie | Resultaat |
|---|---|---|---|
| 8.1 | Mengmonster | M01 | Geen asbest |

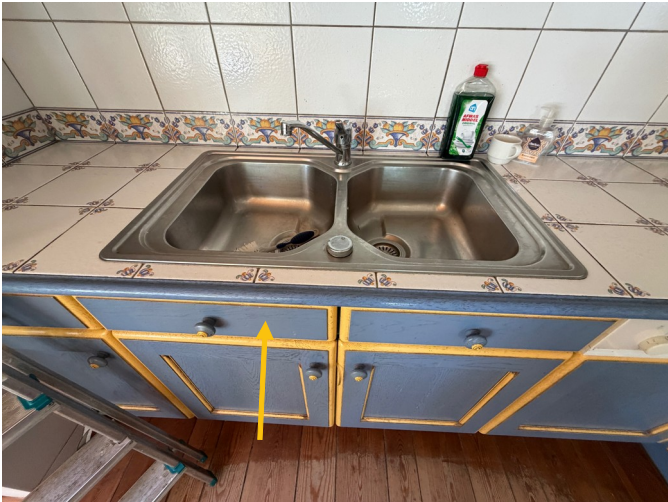
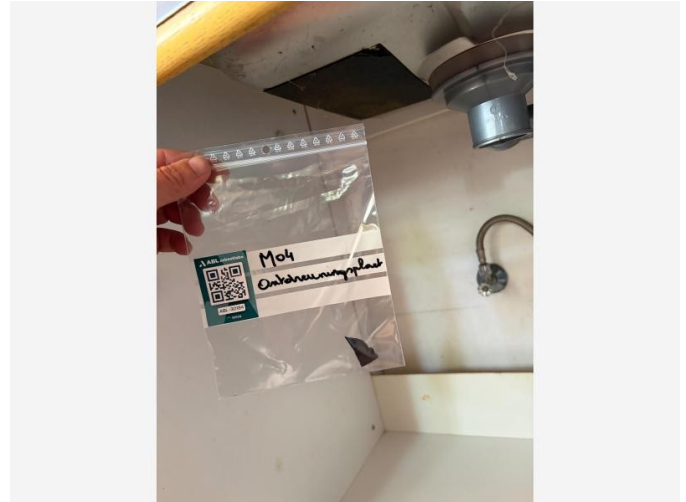
## Fiche 9: Ontdreuningsplaat/anti-dreunplaat onder spoelbak

Geen asbest

| # | Type | Referentie | Resultaat |
|---|---|---|---|
| 9.1 | Puntmonster | M04 | Geen asbest |

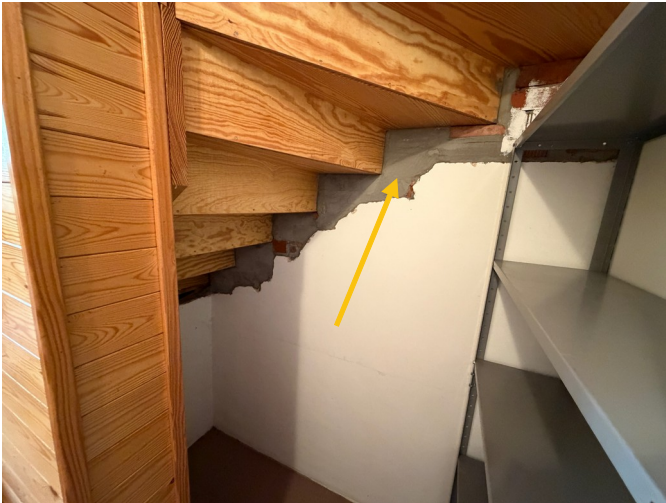
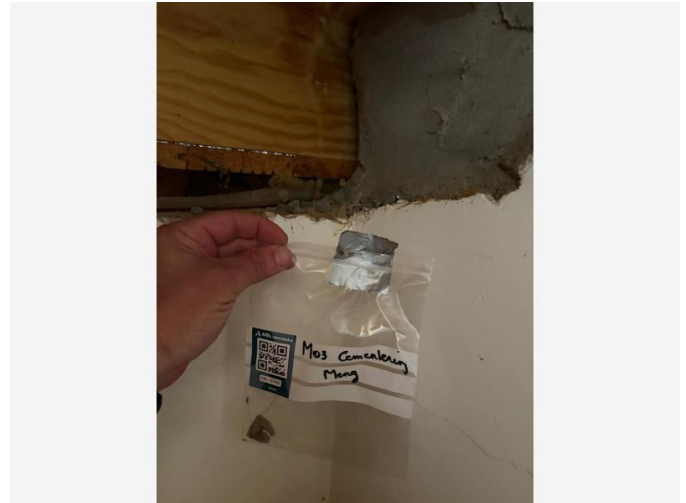
## Fiche 10: Cementering binnen

Geen asbest

| # | Type | Referentie | Resultaat |
|---|---|---|---|
| 10.1 | Mengmonster | M03 | Geen asbest |

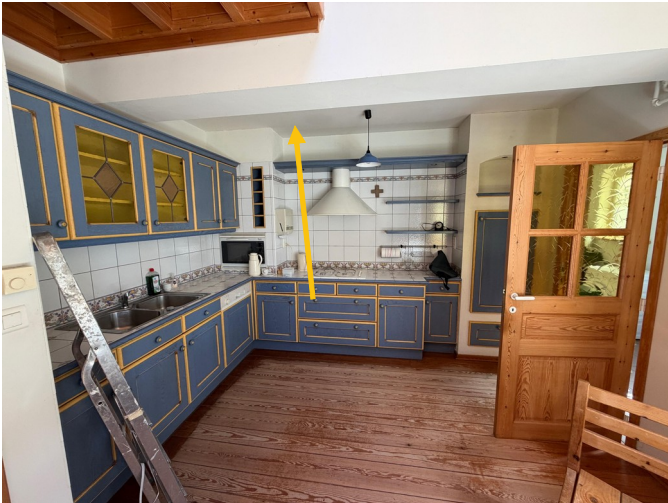
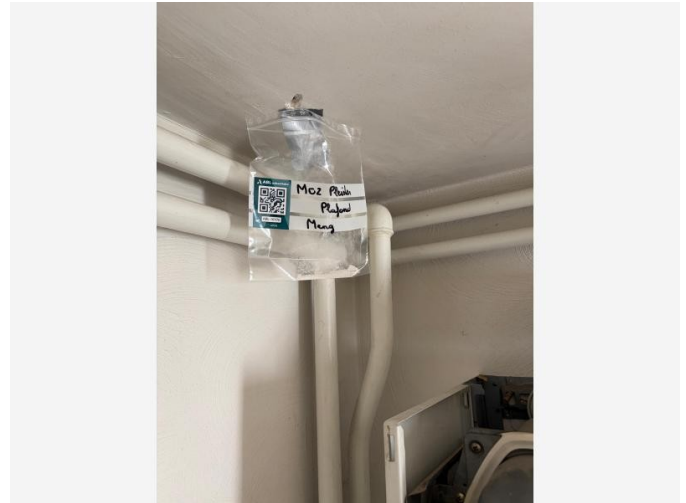
## Fiche 11: Pleisterwerk plafonds

Geen asbest

| # | Type | Referentie | Resultaat |
|---|---|---|---|
| 11.1 | Mengmonster | M02 | Geen asbest |

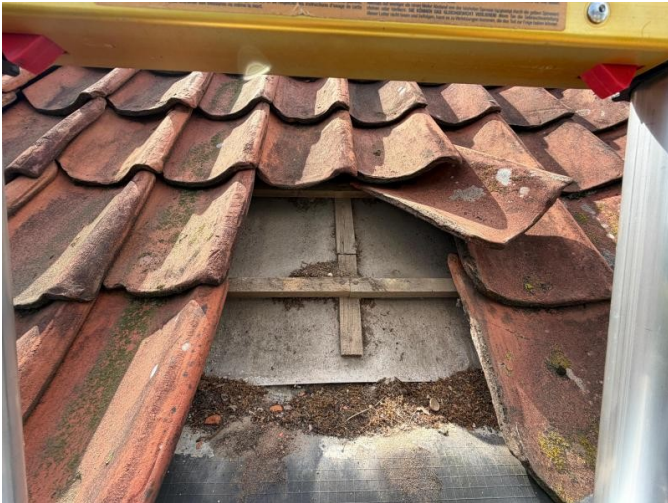
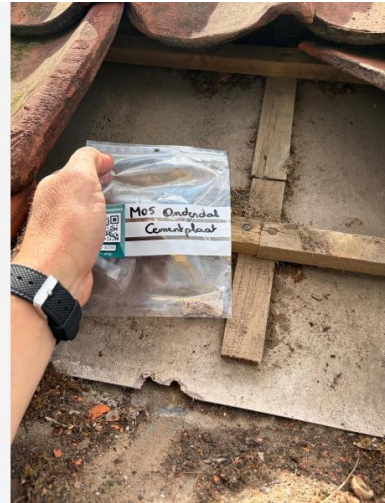
## Fiche 12: Onderdak cementplaat

Geen asbest

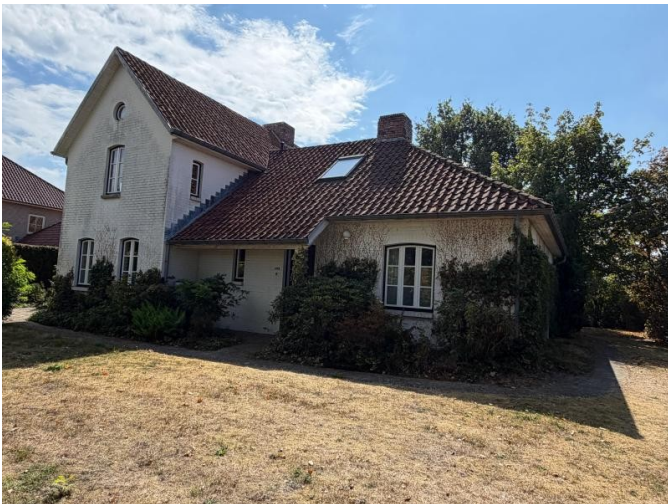
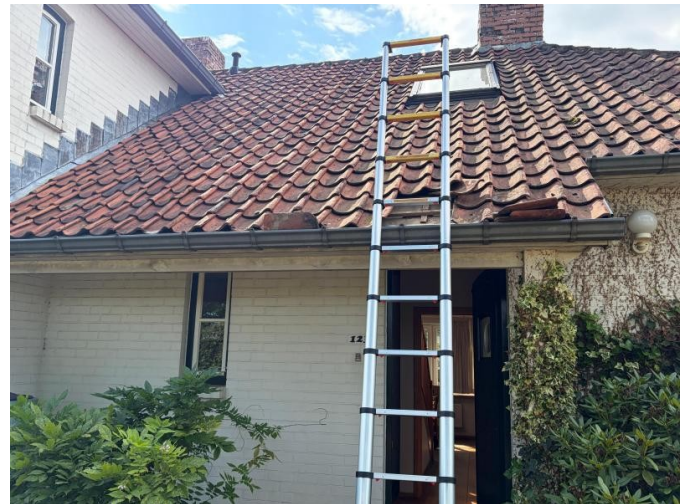
## Fiche 15: Dakbedekking - niet verdacht

| Beschrijving | Notitie | Terug te vinden op plannen |
|---|---|---|
| Fiche 15: Dakbedekking - niet verdacht | Deze bestaat uit natuurlijke dakpannen | <p>Plan 1.7: Gelijkvloers</p> <p>Plan 1.13: Verdieping</p> <p>Plan 1.19: Zolder plateau</p> |

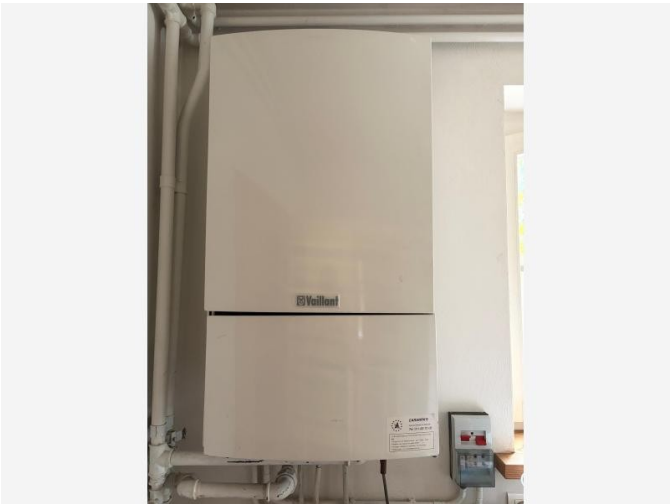
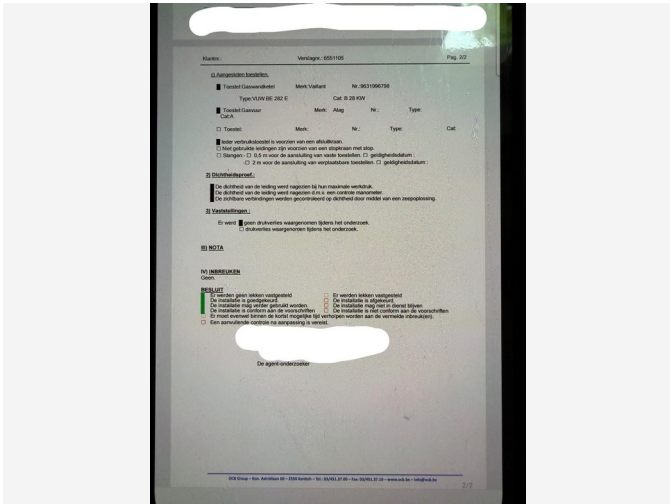
## Fiche 16: Brander /CV-ketel – Isolatie/pakkingen

| Beschrijving | Notitie | Terug te vinden op plannen |
|---|---|---|
| Fiche 16: Brander/CV-ketel - Isolatie/pakkingen | <p>Mogelijk bevat de brander/CV-ketel asbestverdachte isolatie en/of pakkingen. Inspectie zonder demontage was niet mogelijk op moment van de inspectie.</p> <p>Het betreft een gasketel van bouwjaar 1996.</p> | Plan 1.4: Gelijkvloers |

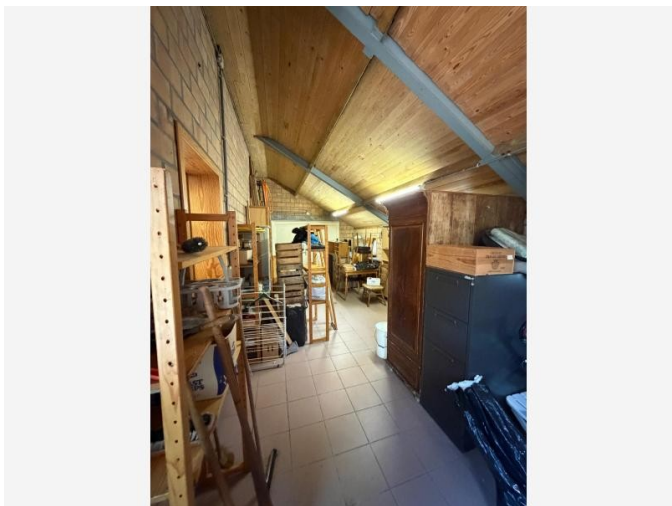
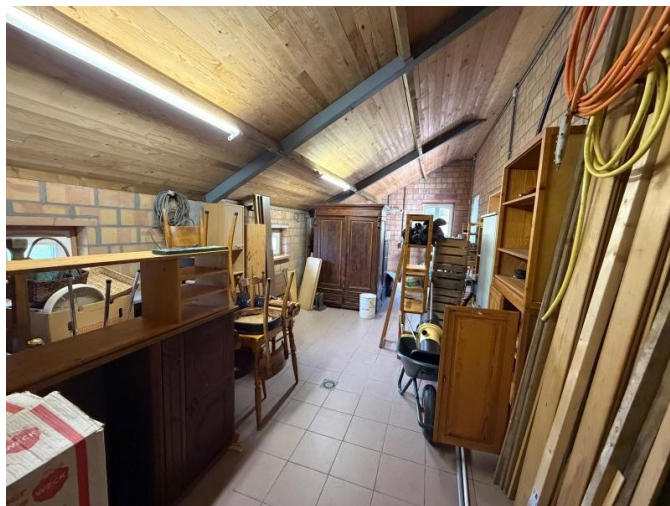
## Fiche 19: Pleisterwerk - Niet aanwezig

| Beschrijving | Notitie | Terug te vinden op plannen |
|---|---|---|
| Fiche 19: Pleisterwerk - Niet aanwezig | Geen pleisterwerken aanwezig. | Plan 1.9: Gelijkvloers |
