# Asbestinventarisatattest

Mevrouwhofstraat 21, 3511 Hasselt

Attestnummer : 20260626-000130.000

Uitgegeven op : 26.06.2026

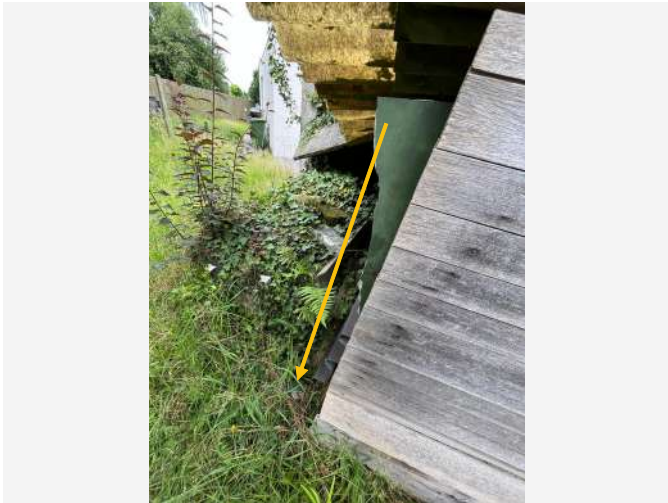
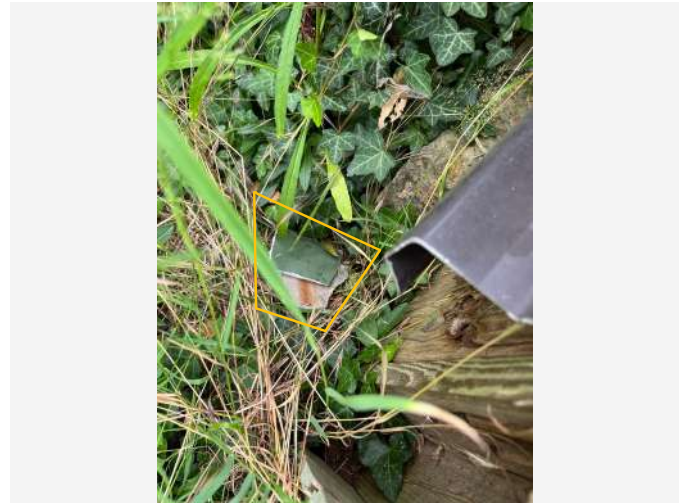
Het asbestmateriaal valt onder de mijlpaal van 2040.

**Dringend verwijderen**

- Verwijder het asbestafval.

- Eenvoudige handelingen: mag via doe-het-zelf of door werknemer(s) met opleidingsattest eenvoudige handelingen  
Deze toepassing mag door een aannemer die over een opleidingsattest eenvoudige handelingen beschikt of door een particulier (doe-het-zelf), verwijderd worden indien er geen verhoogd risico op vrijgave van asbestvezels (max. concentratie 0,01 vezels/cm<sup>3</sup> - CODEX Art. VI.3-54) ontstaat en de toepassing voorafgaand wordt gefixeerd/bevochtigd. De individuele elementen moeten zonder machinale werktuigen (boormachine, slijpschijf, hogedrukreiniger, etc.) en zonder breken of gooien een voor een losgemaakt worden en dubbel en luchtdicht verpakt afgevoerd worden naar een erkend afvalpunt (recyclagepark). Daar moeten ze voorzichtig in de container voor asbestafval worden gelegd. Op het recyclagepark worden uitsluitend hechtgebonden asbestmaterialen aanvaard. Niet-hechtgebonden asbestmaterialen kunnen enkel bij een erkend asbestverwijderaar of asbestafvalverwerker worden aangeboden.

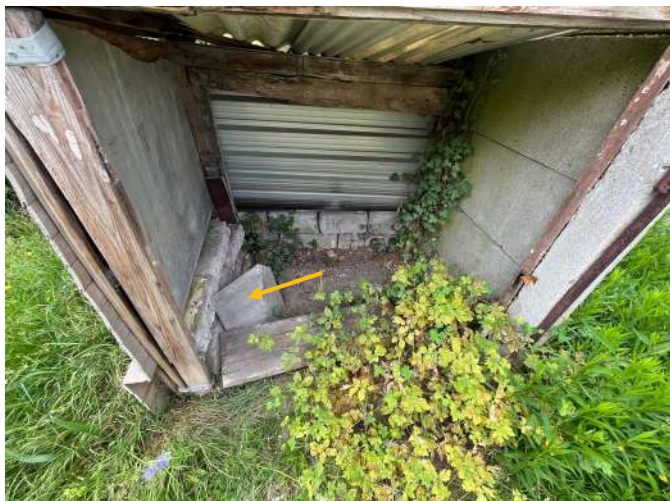
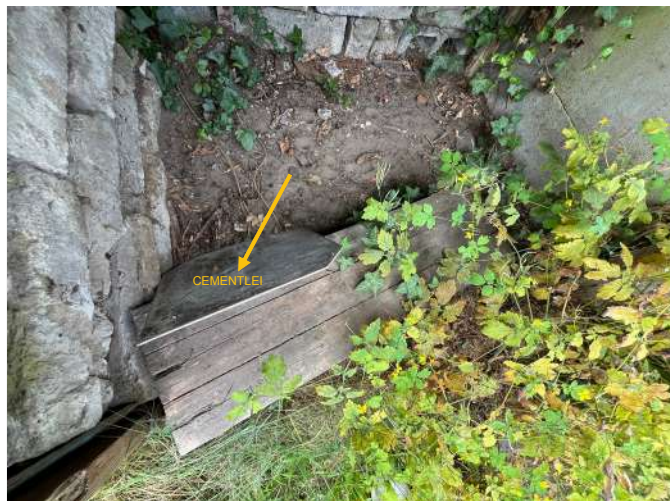
## Fiche 2: Afval (Asbestcementlei shingle) onder afdakje

Asbestmateriaal – afvalstof

- Eenvoudige handelingen: mag via doe-het-zelf of door werknemer(s) met opleidingsattest eenvoudige handelingen  
Deze toepassing mag door een aannemer die over een opleidingsattest eenvoudige handelingen beschikt of door een particulier (doe-het-zelf), verwijderd worden indien er geen verhoogd risico op vrijgave van asbestvezels (max. concentratie 0,01 vezels/cm<sup>3</sup> - CODEX Art. VI.3-54) ontstaat en de toepassing voorafgaand wordt gefixeerd/bevochtigd. De individuele elementen moeten zonder machinale werktuigen (boormachine, slijpschijf, hogedrukreiniger, etc.) en zonder breken of gooien een voor een losgemaakt worden en dubbel en luchtdicht verpakt afgevoerd worden naar een erkend afvalpunt (recyclagepark). Daar moeten ze voorzichtig in de container voor asbestafval worden gelegd. Op het recyclagepark worden uitsluitend hechtgebonden asbestmaterialen aanvaard. Niet-hechtgebonden asbestmaterialen kunnen enkel bij een erkend asbestverwijderaar of asbestafvalverwerker worden aangeboden.

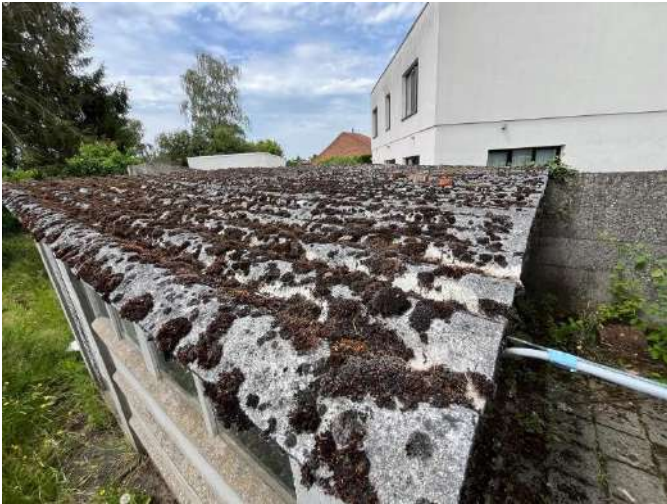
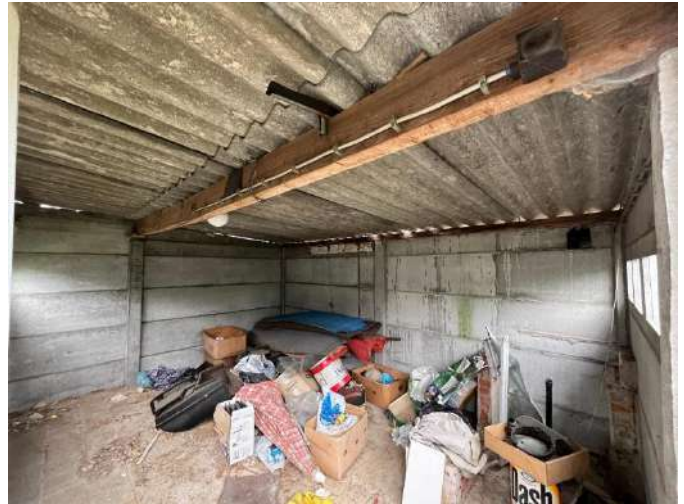
| Identificatiemethode | De asbestdeskundige beoordeelt het materiaal als asbestverdacht en dus asbesthoudend, en dit zonder monstername. |

Als dit materiaal verwijderd kan worden zonder het te breken, te beschadigen... en wanneer stofvorming kan vermeden worden, dan mag met dit met eenvoudige handelingen. Vermijd stofvorming en stofverspreiding op elk moment van de werken. Bevochtig of fixeer het materiaal. Het gebruik van sneldraaiende werktuigen (boormachine, slijpschijf, hogedrukreiniger...) is verboden.

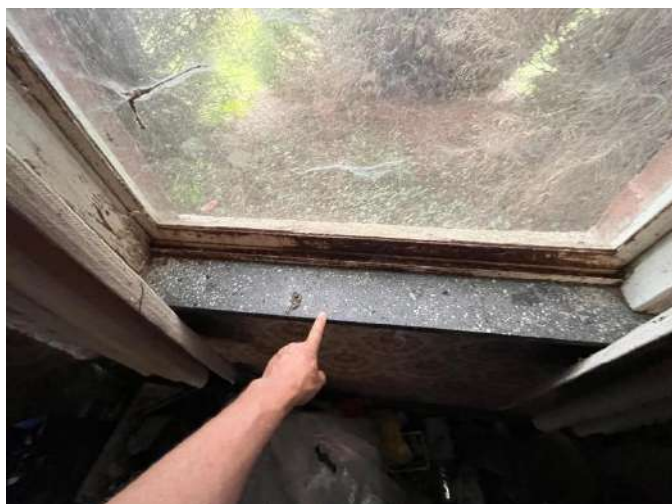
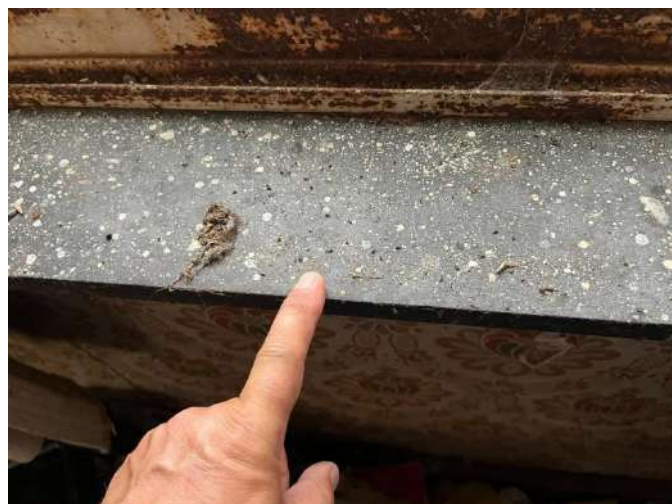
## Fiche 13: Raamtabletten natuursteen (marmer)/beton buiten

| Basis voor advies | De asbestdeskundige beoordeelt het materiaal als niet-asbestverdacht. |

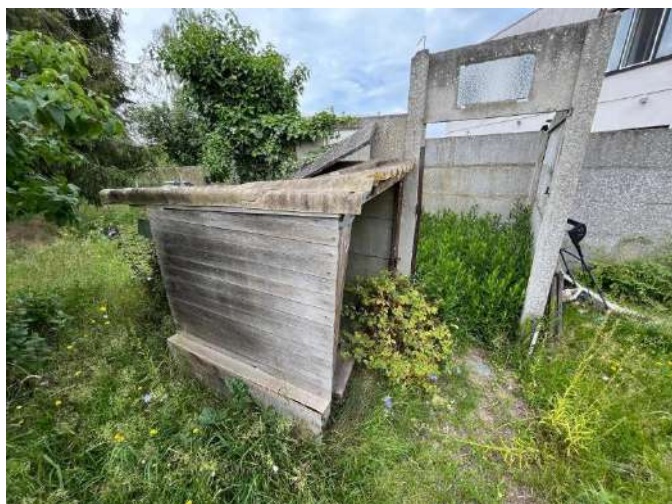
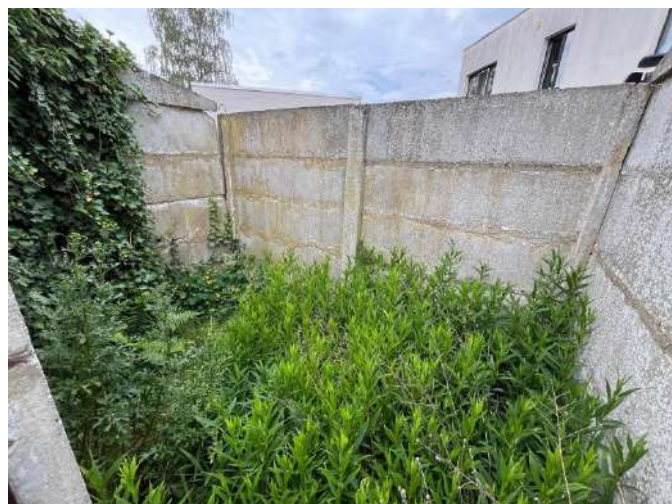
## Fiche 15: Betonplaten van oude berging (geen dakbedekking meer)

| Basis voor advies | De asbestdeskundige beoordeelt het materiaal als niet-asbestverdacht. |

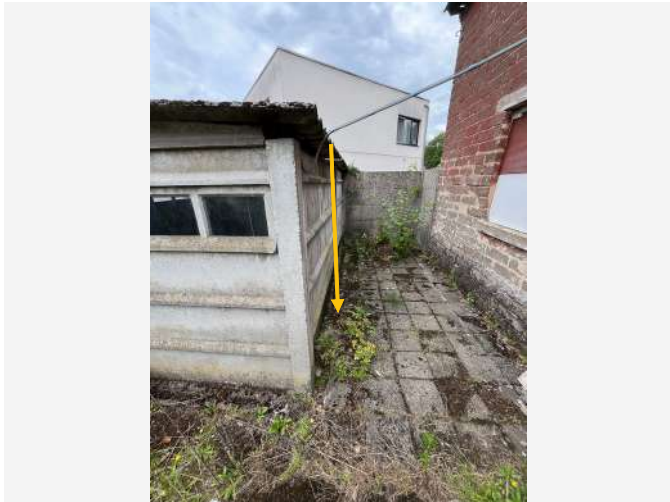
## Fiche 26: Afdruipzone regenwater golfplaten schuindak tuinberging

Afdruipzone/afvloeizone

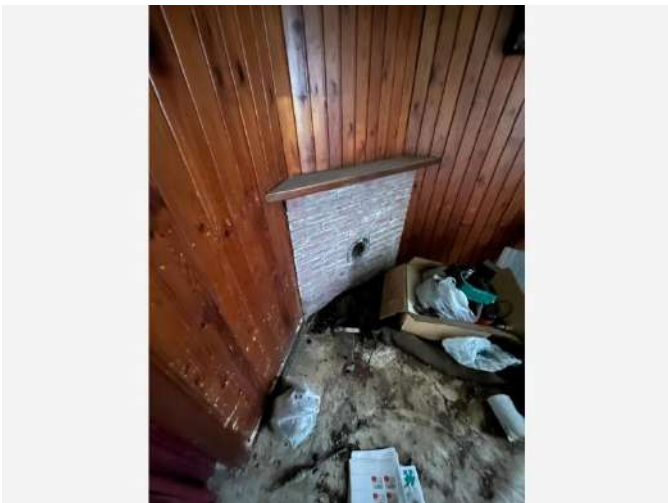
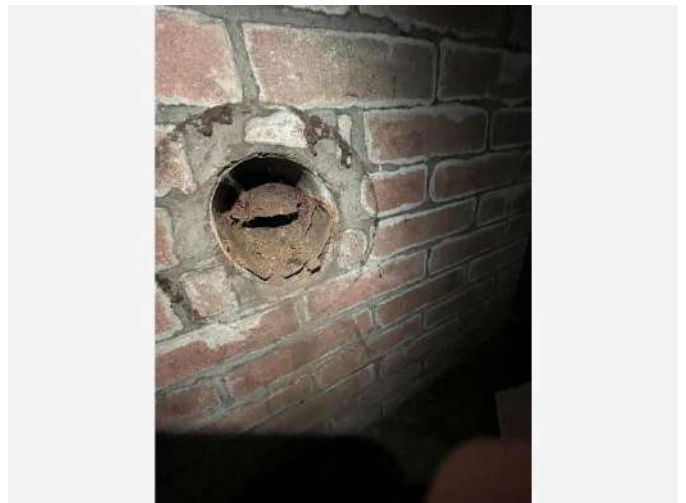
## Fiche 32: Leidingisolatie

| Beschrijving | Notitie | Terug te vinden op plannen |
|---|---|---|
| Fiche 32: Leidingisolatie | Er is geen verwarmingstoestel meer aanwezig, pand is bouwvallig. | - |
