# Asbestinventarisatattest

Pachthofstraat 12, 3190 Boortmeerbeek

Attestnummer : 20260428-000320.000

Uitgegeven op : 28.04.2026

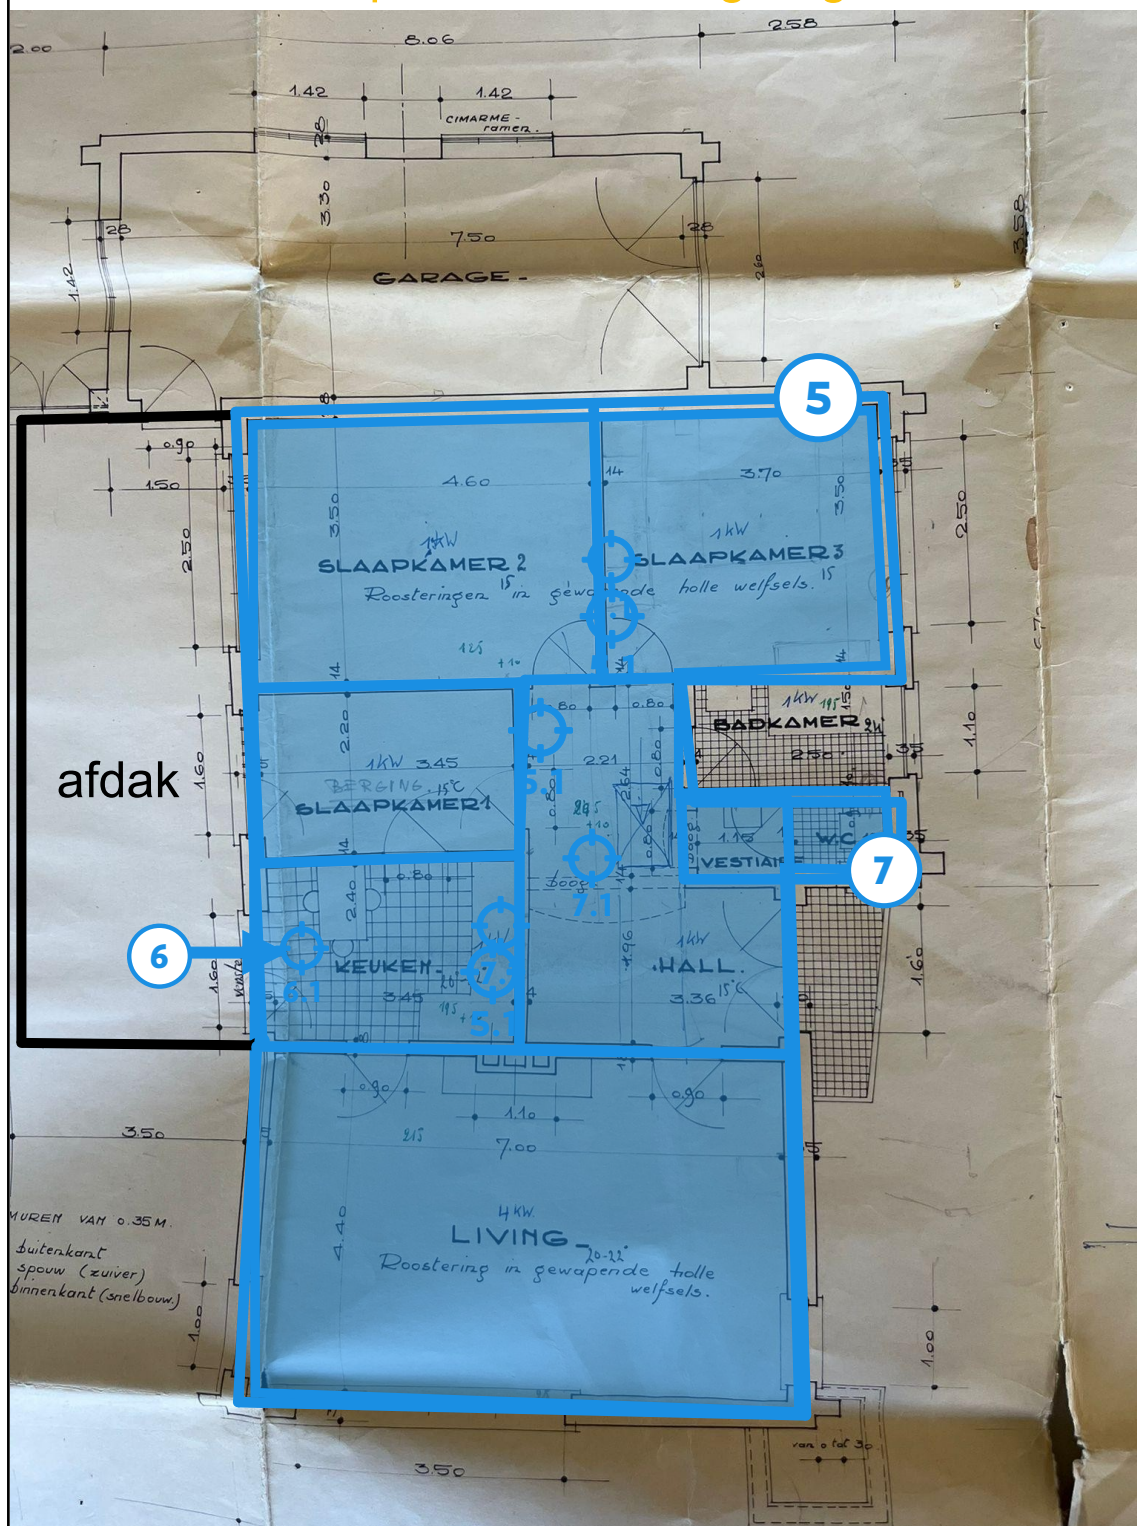
## Plan 1.1: plan GLV

bakeliet verspreid over hele garage.

| 1. Bakeliet (oud elektrisch materieel) | Asbestmateriaal | Zorgvuldig beheren |

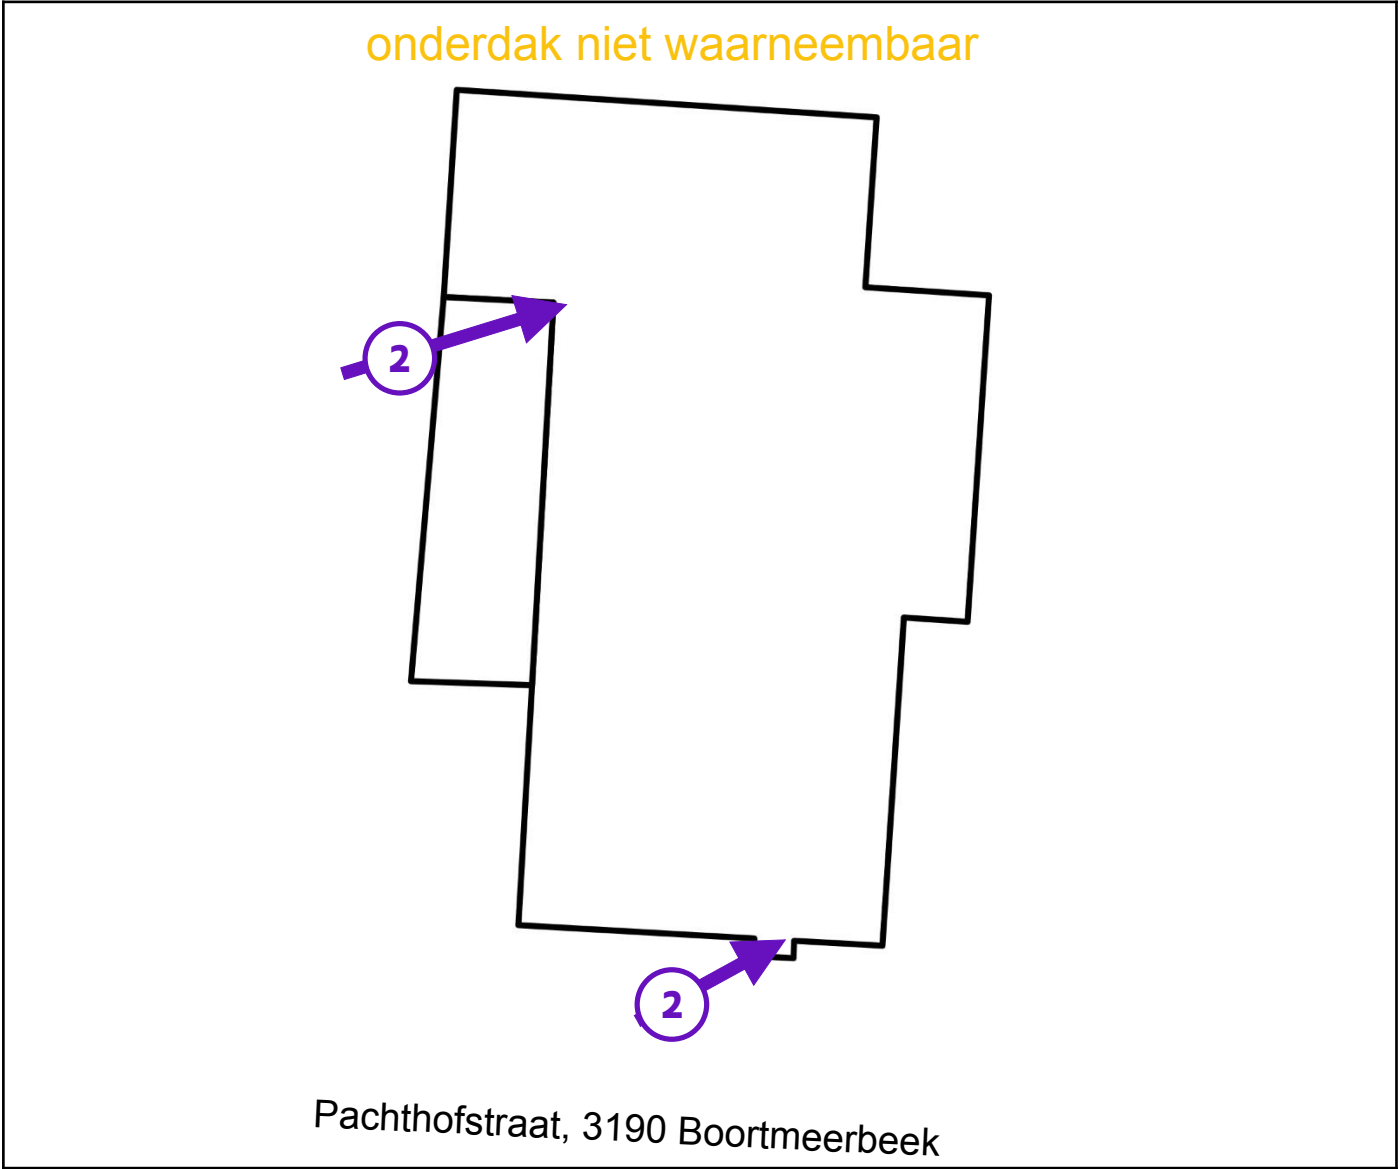
### Plan 1.3: dakenplan

| Beschrijving | Type | Actie |
|---|---|---|
| 2. Schouwen | Beperking | - |
| 13. Onderdak (onder roofing, leien, niet waarneembaar) | Overige ruimte of materiaal | - |

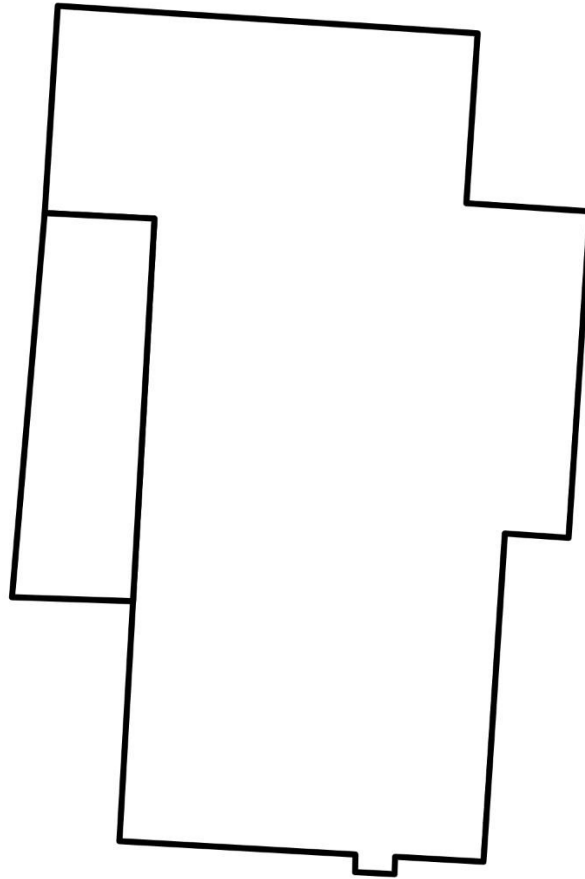
## Plan 1.4: overzichtsplaan

tegelijm verspreid over hele woning.

| Beschrijving | Type | Actie |
|---|---|---|
| 3. Tegelijm | Advies | - |

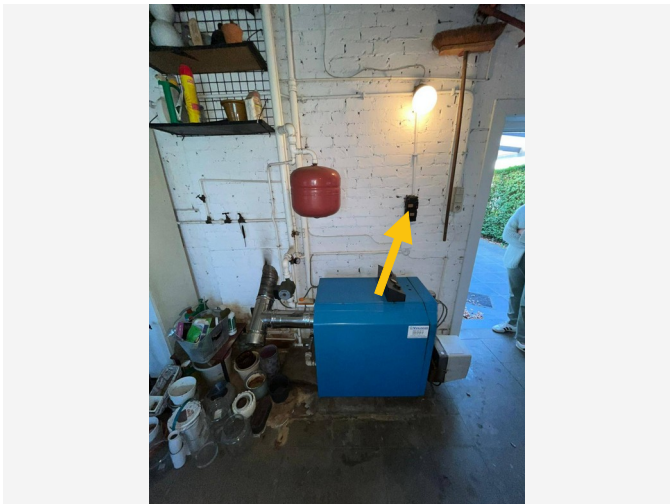
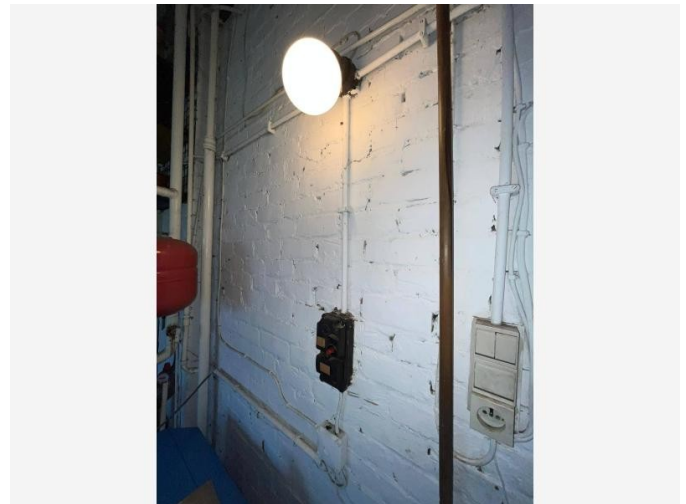
Het asbestmateriaal valt onder de mijlpaal van 2040.

| Eindbeoordeling materiaalrisico | Laag materiaalrisico en/of verlaagde kans op vezelvrijgave |

| Asbestsoort (vezeltype) | Crocidoliet aanwezig |
| Toestand van het materiaal | Onbeschadigd, niet verweerd |

| Opmerking | <p>Het betreft al het oud elektrisch (schakel)materieel van bakeliet (bvb; schakelaars/klemmendozen/stopcontacten/lamphouders...) Het betreft een ruwe schatting van de hoeveelheid.</p> <p>Het nemen van een monster was niet mogelijk daar er steeds een beschadiging nodig is. Aangezien deze toepassing dient voor de elektrische installatie is er dan een kans op elektrocutie.</p> |

- Zorg voor een veilig beheer. Vermijd het beschadigen van het asbestmateriaal. Controleer de toestand jaarlijks op wijzigingen.
- Voer bijkomende staalname(s) uit.

- Eenvoudige handelingen: mag via doe-het-zelf of door werknemer(s) met opleidingsattest eenvoudige handelingen  
Als dit materiaal verwijderd kan worden zonder het te breken, te beschadigen... , dan mag met dit met eenvoudige handelingen.  
Vermijd stofvorming en stofverspreiding op elk moment van de werken. Bevochtig of fixeer het materiaal.  
Het gebruik van sneldraaiende werktuigen (boormachine, slijpschijf, hogedrukreiniger...) is verboden.  
Zorg voor gepaste persoonlijke beschermingsmiddelen: minimaal FFP3-mondmasker (EN 149), wegwerpovertuig met kap (minimaal Cat III, type 5/6), wegwerphandschoenen en overschoenen of afspoelbaar schoeisel.

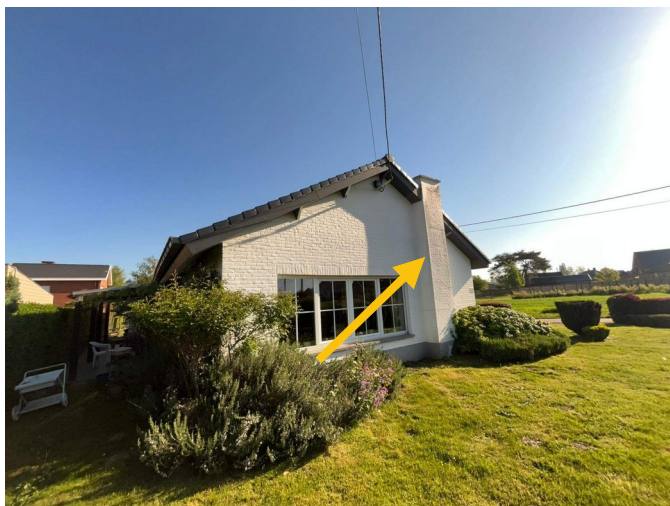
*Situeringsfoto*

**Reden:** Het te onderzoeken materiaal situeert zich hoger dan 3,50 m te rekenen vanaf een veilige ondergrond

**Uitleg van de asbestdeskundige:** De binnenkant van de schouw(en) kon(den) niet visueel worden nagekeken. De toegang van de schouw kan alleen vanaf de bovenkant gecontroleerd worden en dit is niet mogelijk binnen de onderzoeksbeperkingen van het inspectieprotocol.

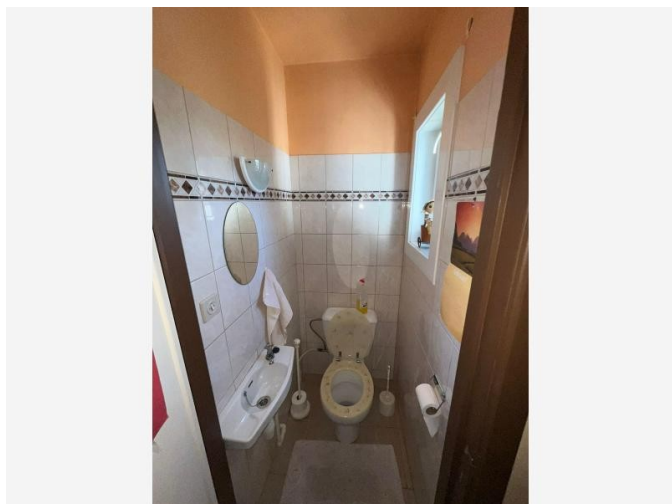
Situeringsfoto

De gebruikte tegellijm van plinten, wand- en/of vloertegels kan asbest bevatten, het betreft een niet-destructief onderzoek, daardoor kon deze niet visueel vastgesteld, beoordeeld en bemonsterd worden.

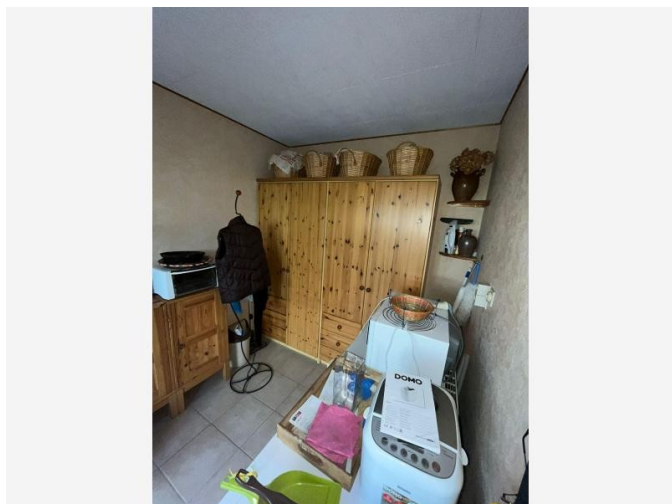
Situeringsfoto

Dit asbestattest werd opgemaakt na een volledige rondgang ter plaatse van het inspectiegebied. Conform het inspectieprotocol werden de, op het moment van de controle, waarneembare asbestverdachte materialen en/of ruimtes opgenomen in dit asbestattest. De overige materialen waren niet waarneembaar, niet verdacht of werden beschreven in een beperkings- of adviesfiche.

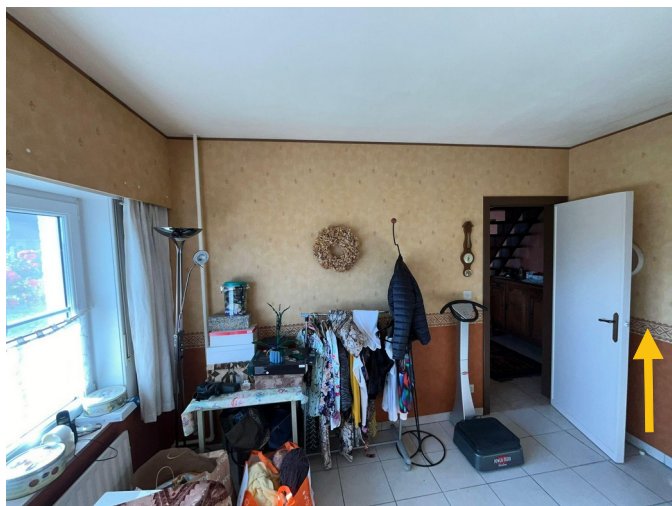
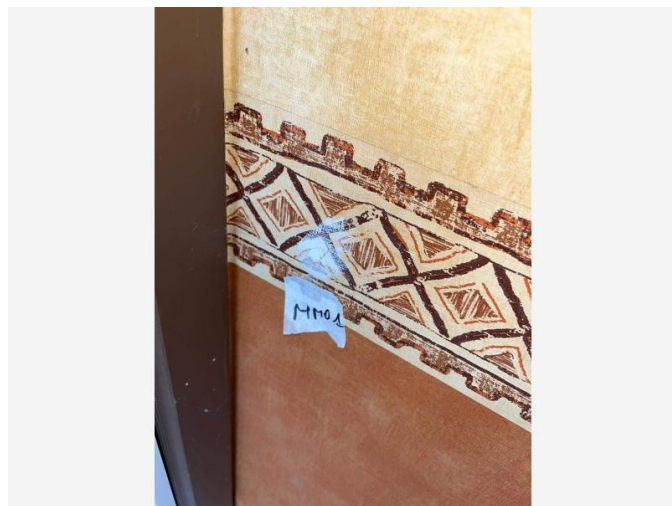
## Fiche 5: Pleisterwerk aan muren

Geen asbest

| # | Type | Referentie | Resultaat |
|---|---|---|---|
| 5.1 | Mengmonster | MM01 | Geen asbest |

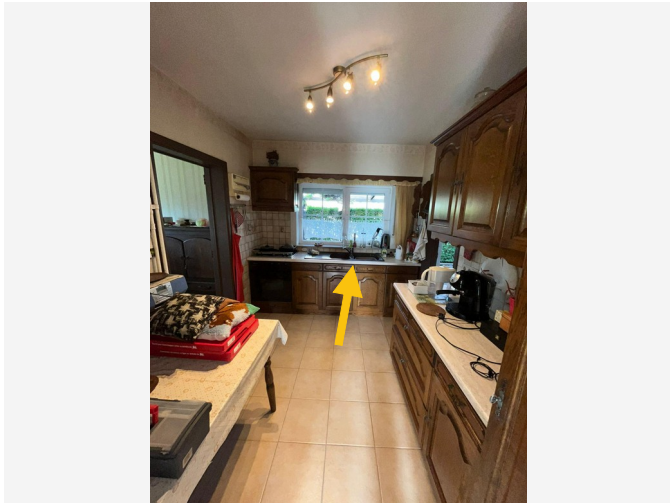
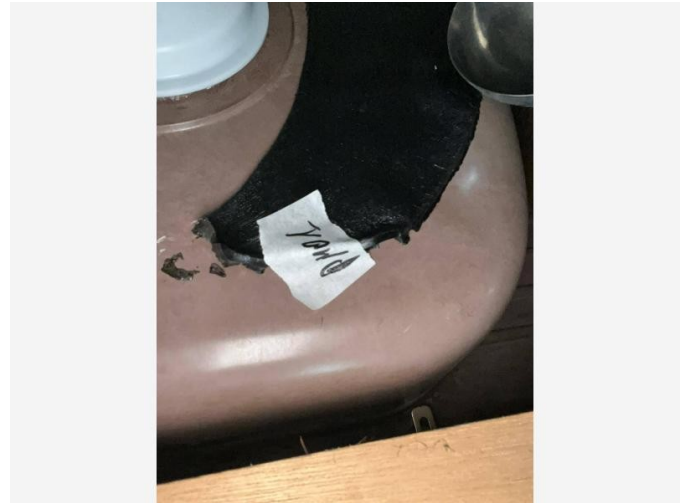
## Fiche 6: Antidreunplaat onder spoeltafel

Geen asbest

| # | Type | Referentie | Resultaat |
|---|---|---|---|
| 6.1 | Puntmonster | PM01 | Geen asbest |

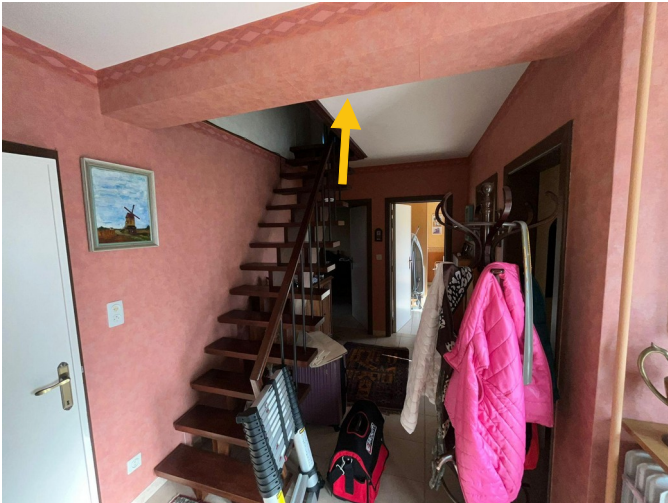
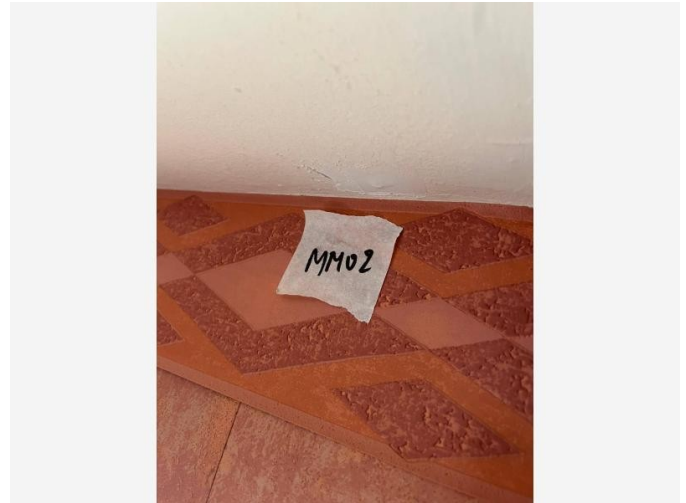
## Fiche 7: Pleisterwerk aan plafond

Geen asbest

| # | Type | Referentie | Resultaat |
|---|---|---|---|
| 7.1 | Mengmonster | MM02 | Geen asbest |

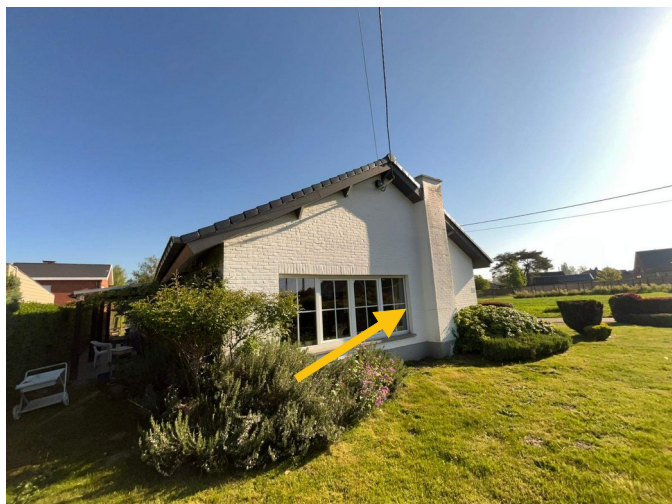
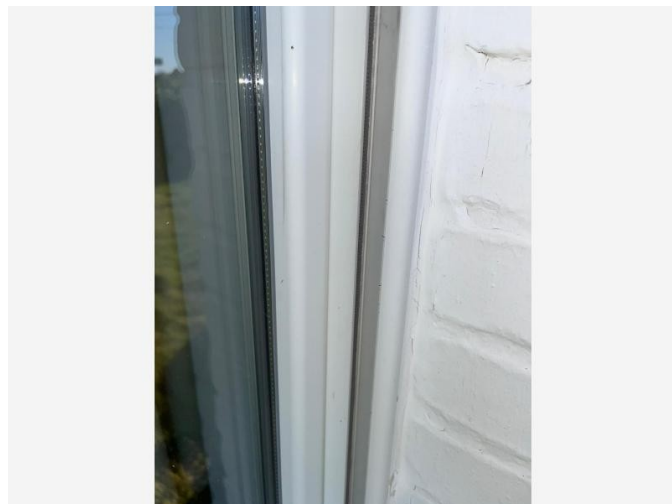
### Fiche 8: Siliconen aan ramen en/of deuren

| Beschrijving | Notitie | Terug te vinden op plannen |
|---|---|---|
| Fiche 8: Siliconen aan ramen en/of deuren | Alle ramen en/of deuren zijn opgespoten met niet verdachte mastiek/kit. | - |

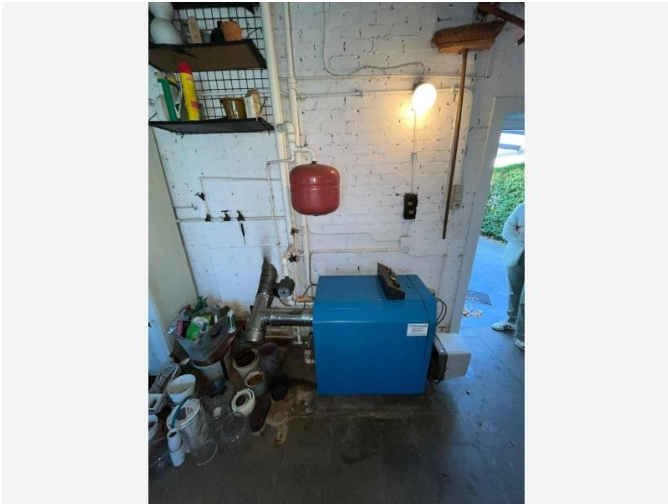
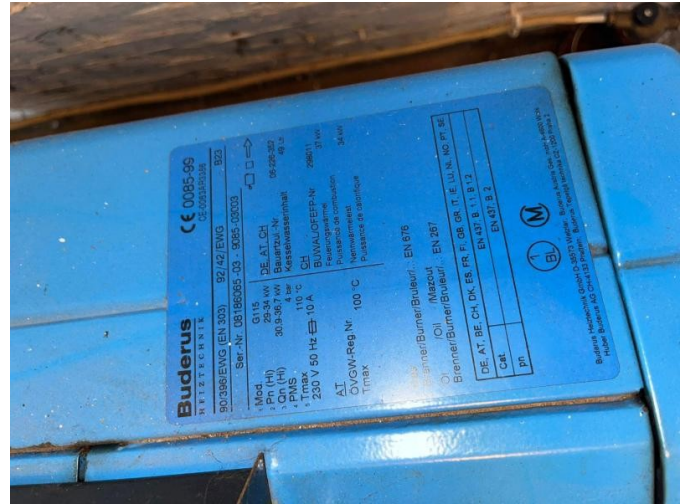
## Fiche 9: Materialen aan de stookketel niet verdacht

| Beschrijving | Notitie | Terug te vinden op plannen |
|---|---|---|
| Fiche 9: Materialen aan de stookketel niet verdacht | Er werden geen verdachte toepassingen aan de stookketel vastgesteld. | - |

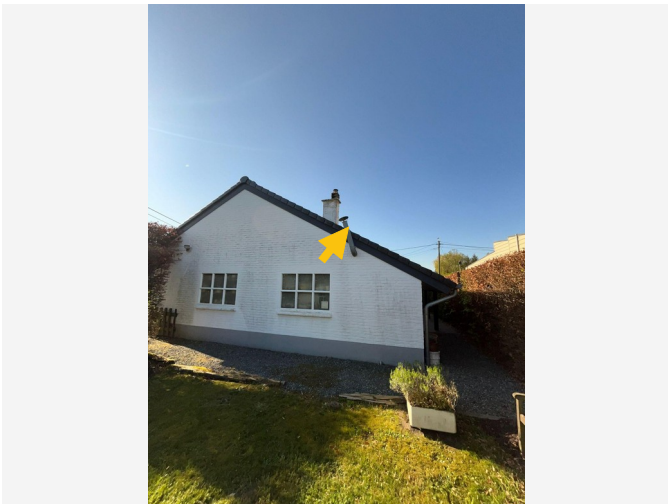
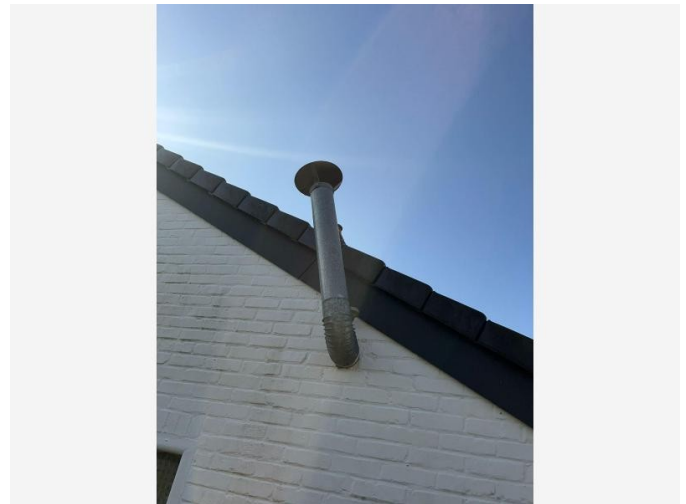
## Fiche 10: Rookgaskanalen niet verdacht

| Beschrijving | Notitie | Terug te vinden op plannen |
|---|---|---|
| Fiche 10: Rookgaskanalen niet verdacht | De gebruikte rookgaskanalen zijn niet asbestverdacht. | - |

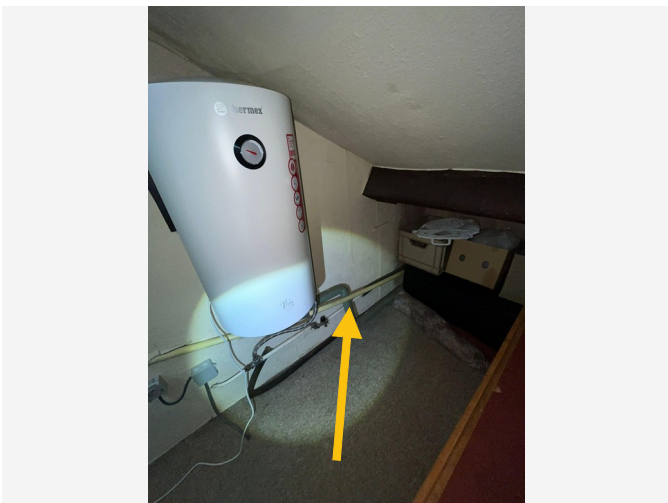
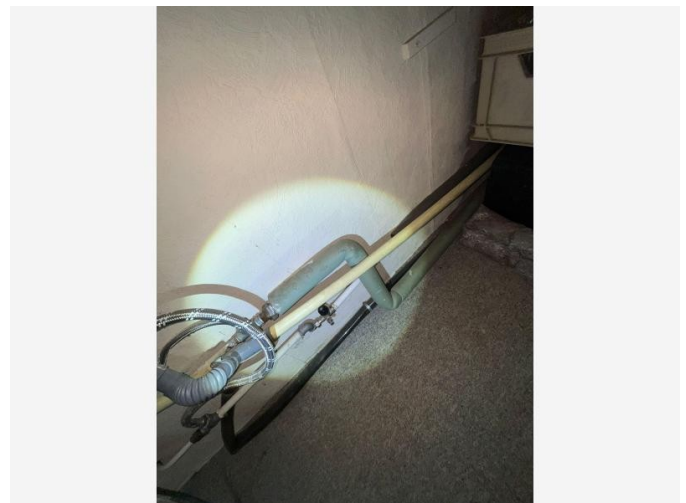
## Fiche 11: Leidingisolatie niet verdacht

| Beschrijving | Notitie | Terug te vinden op plannen |
|---|---|---|
| Fiche 11: Leidingisolatie niet verdacht | De gebruikte leidingisolatie is niet asbestverdacht. | - |

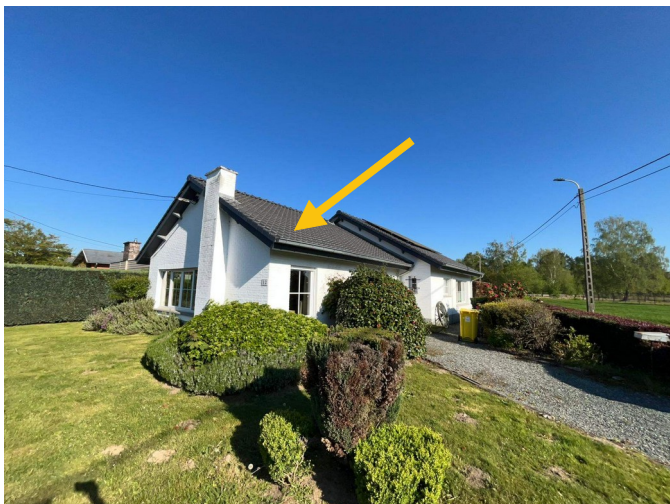
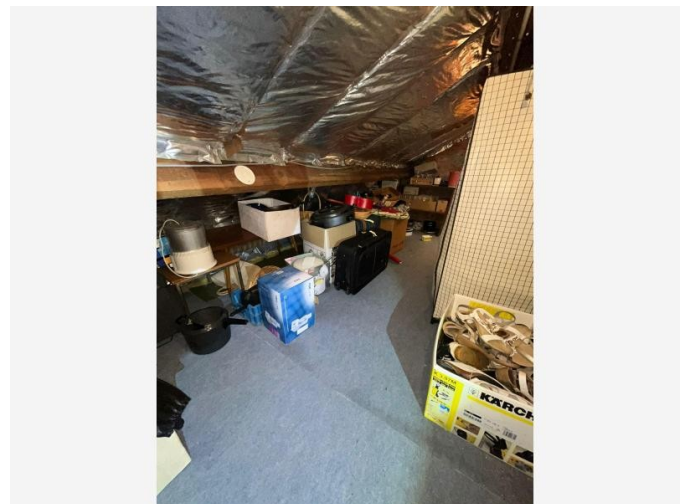
### Fiche 13: Onderdak (onder roofing, leien, niet waarneembaar)

| Beschrijving | Notitie | Terug te vinden op plannen |
|---|---|---|
| Fiche 13: Onderdak (onder roofing, leien, niet waarneembaar) | Het onderdak is niet vast te stellen door de binnenafwerking en door de dakbedekking. | Plan 1.3: dakenplan |
