# Asbestinventarisatetest

Melleveldstraat 7, 3730 Bilzen-Hoeselt

Attestnummer : 20250623-000334.000

**Niet-asbestveilig**

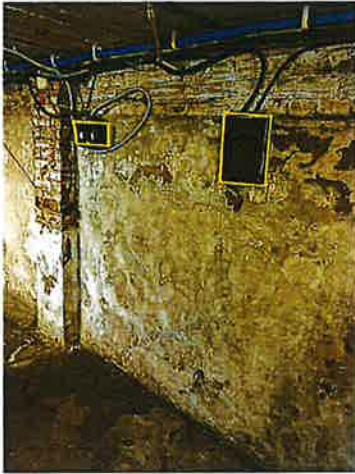
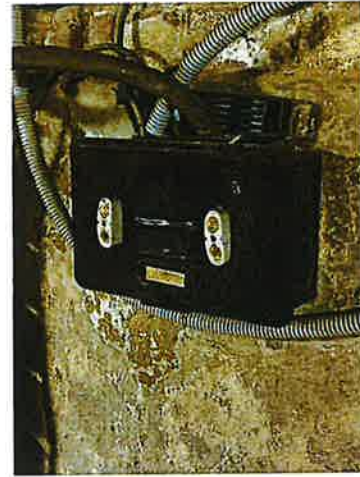
Overstroomkast

Defta 100

Het asbestmateriaal valt onder de mijlpaal van 2040.

| Eindbeoordeling materiaalarisico | Verhoogd materiaalarisico en/of verhoogde kans op vezelvrijgave |

| Asbestsoort (vezeltype) | Crocidoliet aanwezig |
| Afschermingsgraad van het gehele materiaal | Geheel of deels (ook) vrij aan de binnenlucht |
| Toestand van het materiaal | Licht beschadigd, licht verweerd. Intact calciumsilicaatmateriaal of categorie III 'gebondenheid' |

| Asbestmateriaal | Plaat, paneel, tablet - Type Bakeliet |

Verwijderen

- Zorg voor een veilig beheer. Vermijd het beschadigen van het asbestmateriaal. Controleer de toestand jaarlijks op wijzigingen.

- Eenvoudige handelingen: mag via doe-het-zelf of door werknemer(s) met opleidingsattest eenvoudige handelingen  
De hechtgebonden asbest bevindt zich in het gebouw . U mag het schakelaar zelf wegnemen , of door iemand die in het bezit is van een opleidingsattest "Eenvoudige handelingen" laten wegnemen
- De nodige PBM draagt.
- De nodige voorzorgen neemt voor Uzelf en de omgeving
- Het asbestmateriaal op een correcte manier verwijderd en afvoer.
- Het schakelaar niet beschadigd bij verwijdering

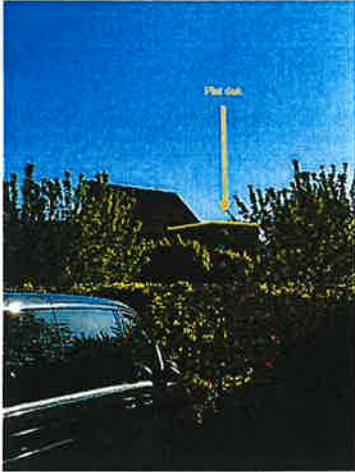
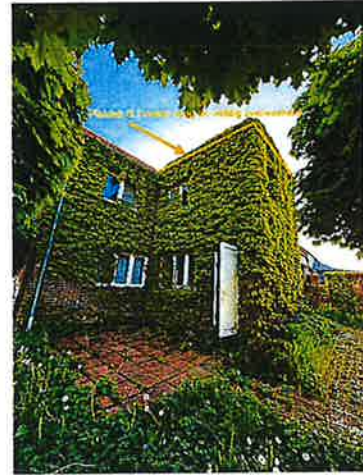
## Fiche 2: Roofing platdak

Het asbestmateriaal valt onder de mijlpaal van 2040.

Laag materiaalrisico en/of verlaagde kans op vezelvrijgave

Gezien het bouwjaar en renovatie jaren kunnen de roofinglagen asbestvezels bevatten . Bij een toekomstige renovatie is het aanbevolen om deze alsnog te bemonsteren. Monster name is nu niet mogelijk omdat deze risico geven op lekkages en de roofing is volledig overwoekerd. Het is raadzaam om bij dakwerken of renovatie hier een bijkomend destructie onderzoek te doen tot op de primaire drager.

Alleen chrysotiel

Geheel of deels vrij aan de buitenlucht

Licht beschadigd, licht verweerd. Intact calciumsilicaatmateriaal of categorie III 'gebondenheid'

| Asbestmateriaal | Dak- en gevelbekleding - Roofing |

Zorgvuldig beheren

- Zorg voor een veilig beheer. Vermijd het beschadigen van het asbestmateriaal. Controleer de toestand jaarlijks op wijzigingen.

- Eenvoudige handelingen: mag via doe-het-zelf of door werknemer(s) met opleidingsattest eenvoudige handelingen  
De asbest bevindt zich buiten het gebouw. U mag de roofing zelf wegnemen als u in het bezit bent van een opleidingsattest "Eenvoudige handelingen":
  - De nodige PBM draagt
  - De nodige voorzorgen neemt voor Uzelf en de omgeving
  - Het asbestmateriaal op een correcte manier verwijderd en afvoert.

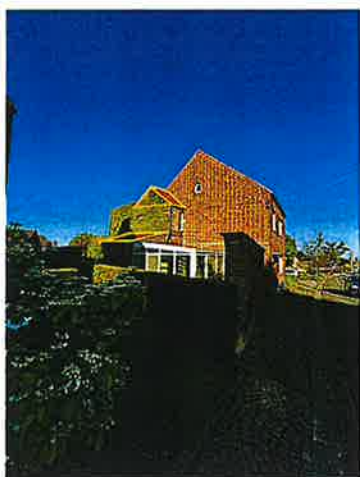
## Fiche 3: Verboden ruimtes onder ontoegankelijke dakdelen

**Reden:** Er is geen volledige risicobeoordeling mogelijk

**Uitleg van de asbestdeskundige:** In de schuine kanten van het dak zijn verborgen ruimtes die niet toegankelijk zijn. Niet via buiten ( pannendak met onderdak) en niet via binnen er is ook geen luik.

Deze verloren ingesloten ruimte kunnen enkel bereikt worden met een demontage van het dak of binnen wanden. Dit is destructie onderzoek en valt buiten de scope van deze opdracht.

Deze ruimte bevinden zich op 6.10 meter boven het maaiveld

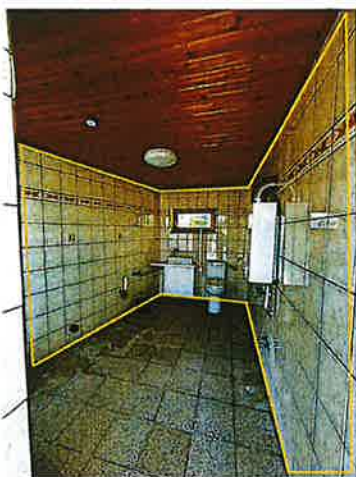
## Fiche 4: Lijm laag wandtegels sanitair( badkamer + wc + keukenaanrecht )

Gezien het bouwjaar kan de lijm laag onder de tegels asbestvezels bevatten . Bij een toekomstige renovatie is het aanbevolen om deze alsnog te bemonsteren. Monster name is nu niet mogelijk omdat de tegels nog intact zijn en de lijm laag nergens zichtbaar is.

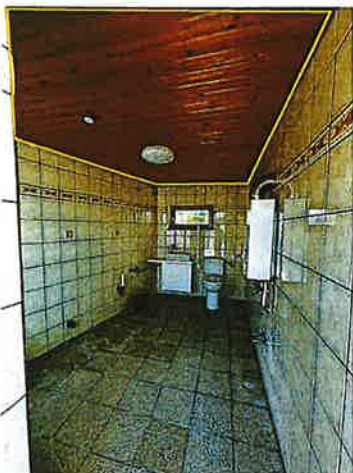
De plafond in de badkamer op het gelijkvloer in de woning is bekleed met hout . Mogelijk zijn deze geplaatst tegen bepleisterde plafonds .En gezien het bouwjaar van de woning kan het pleisterwerk onder de verlaagde plafonds asbestvezels bevatten . Bij een toekomstige renovatie is het aanbevolen om deze alsnog te bemonsteren. Monster name is nu niet mogelijk omdat de plafonds nog intact zijn en het pleisterwerk nergens zichtbaar is.

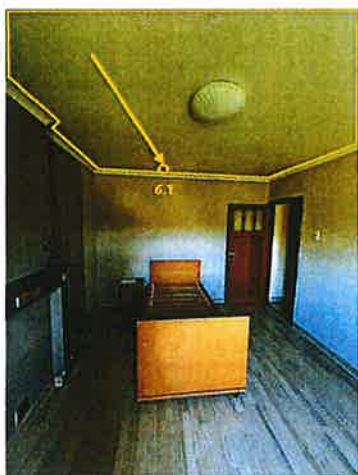
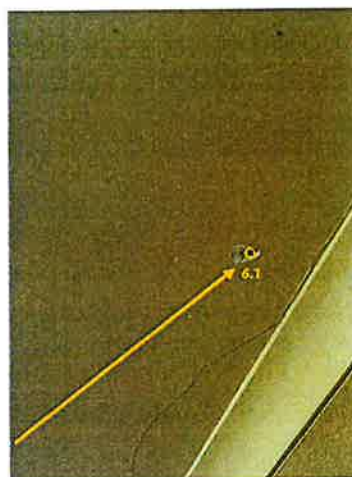
## Fiche 6: Pleisterwerk plafond

Geen asbest

| # | Type | Referentie | Resultaat |
|---|---|---|---|
| 6.1 | Mengmonster | M02 pleisterwerk plafond | Geen asbest |

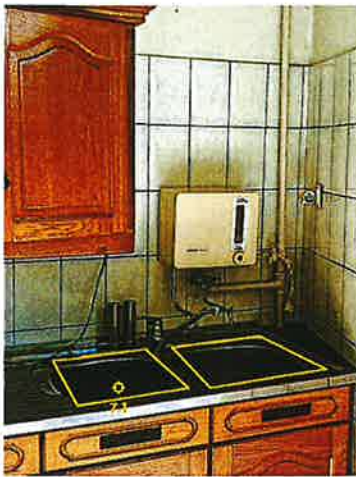
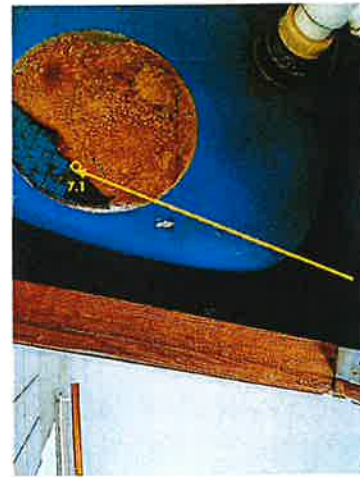
## Fiche 7: Bekledinggootsteen keuken

Geen asbest

| # | Type | Referentie | Resultaat |
|---|---|---|---|
| 7.1 | Puntmonster | M04 bekledinggootsteen keuken | Geen asbest |

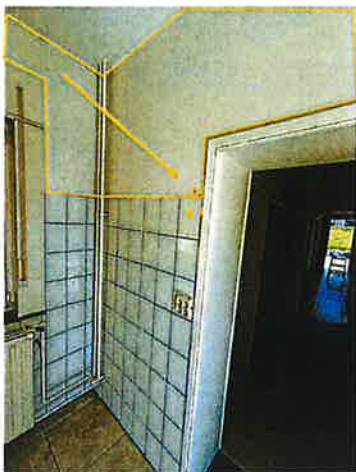
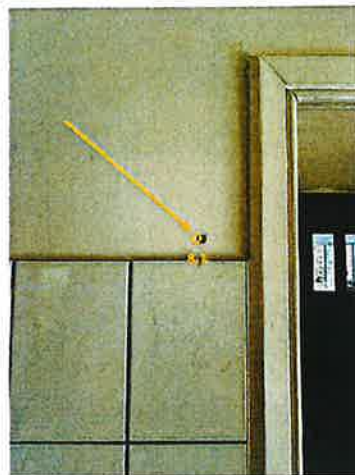
## Fiche 8: Pleisterwerk muren

Geen asbest

| # | Type | Referentie | Resultaat |
|---|---|---|---|
| 8.1 | Mengmonster | M01 pleisterwerk muren | Geen asbest |

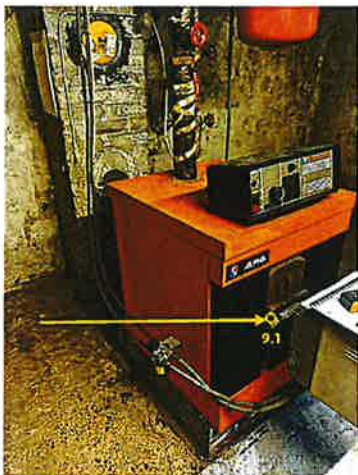
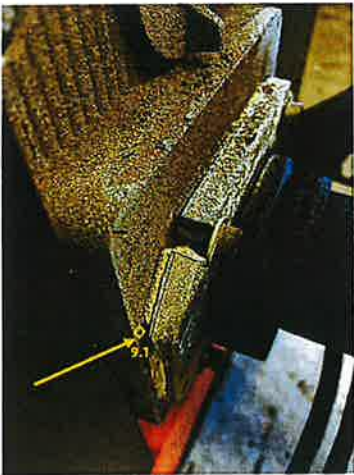
# Fiche 9: Dichting cv ketel

Geen asbest

| # | Type | Referentie | Resultaat |
|---|---|---|---|
| 9.1 | Puntmonster | M03 dichting cv ketel | Geen asbest |
