# Asbestinventarisatattest

Sint-Jozefsstraat 32, 8800 Roeselare

Attestnummer : 20260429-000476.000

Uitgegeven op : 29.04.2026

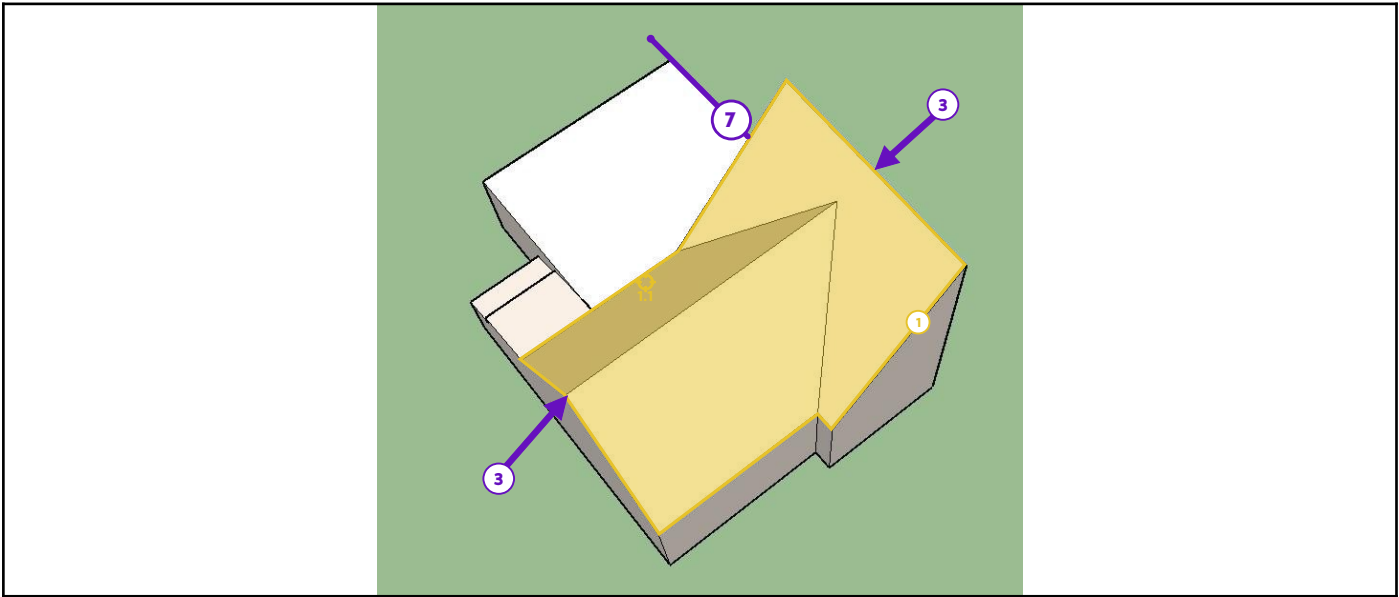
# Plan 1.3: Plan\_Dak

| Beschrijving | Type | Actie |
|---|---|---|
| 1. Onderdak (Woning) | Asbestmateriaal | Zorgvuldig beheren |
| 3. Schouw | Beperking | - |
| 7. Leien (Gemene muur) | Advies | - |

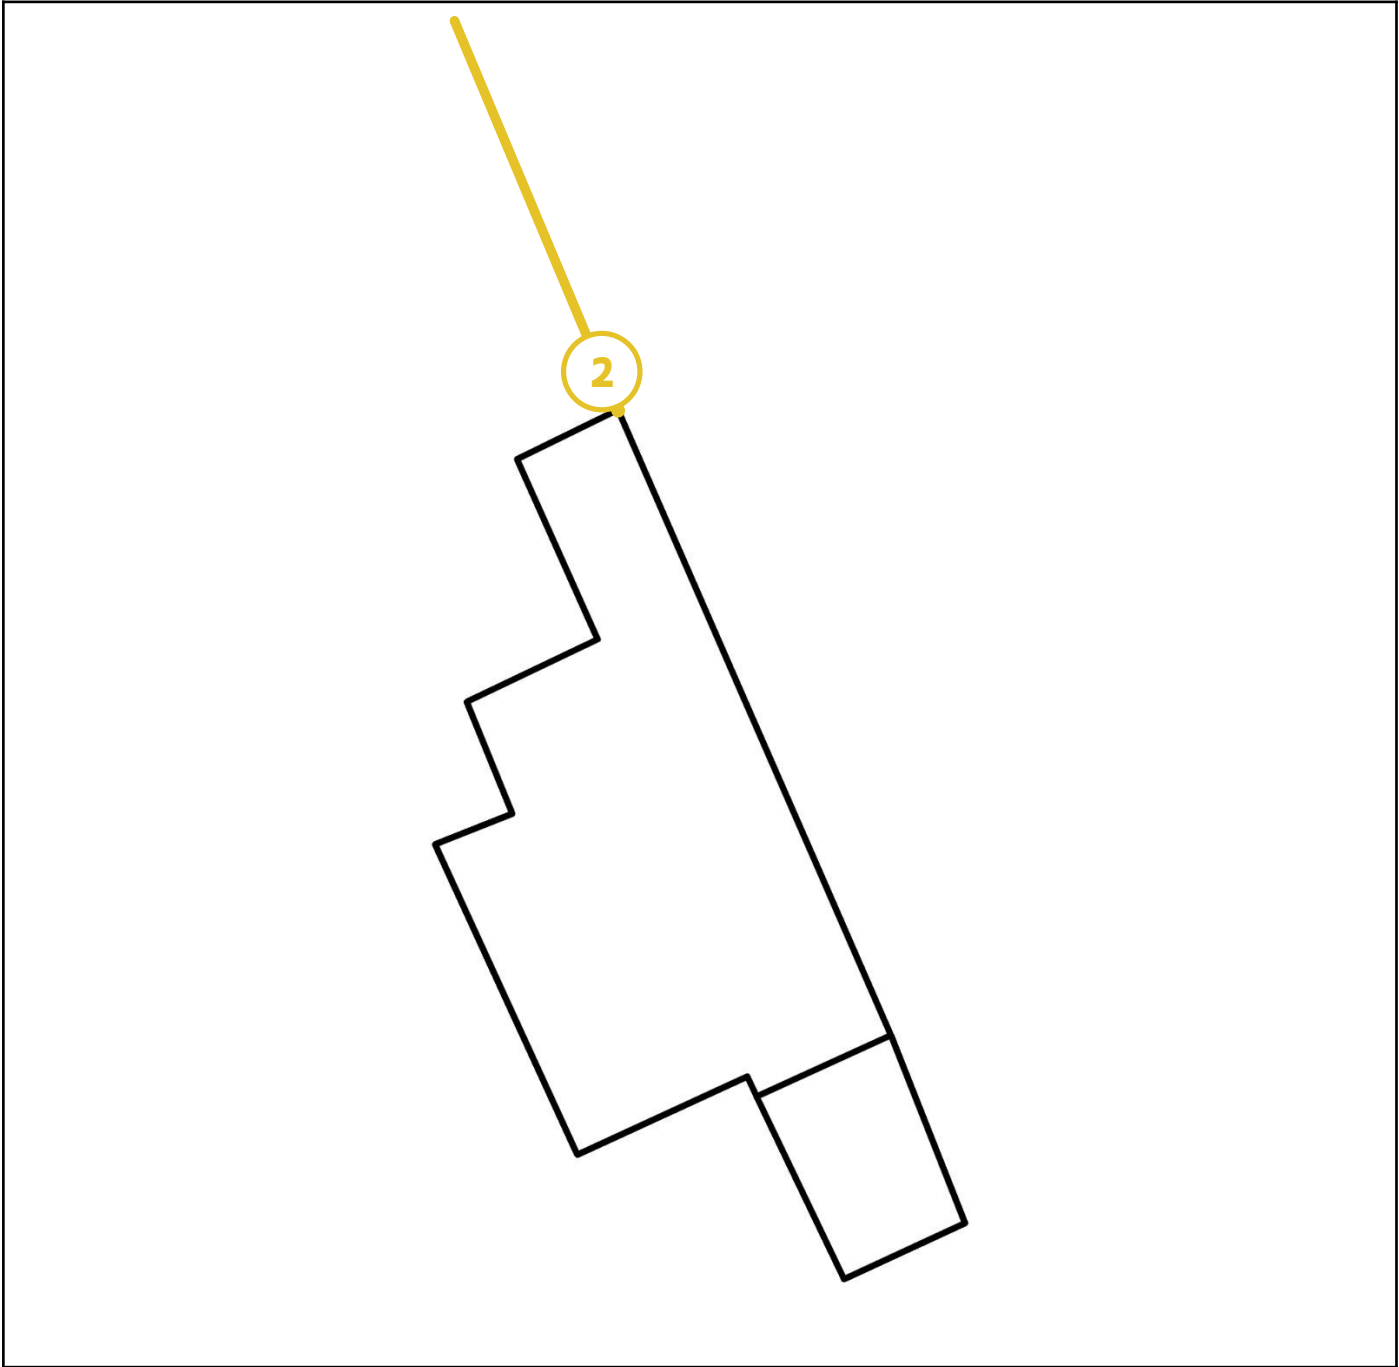
# Plan 1.4: Woning plan

| Beschrijving | Type | Actie |
|---|---|---|
| 2. Deksteen (Gemene muur) | Asbestmateriaal | Zorgvuldig beheren |

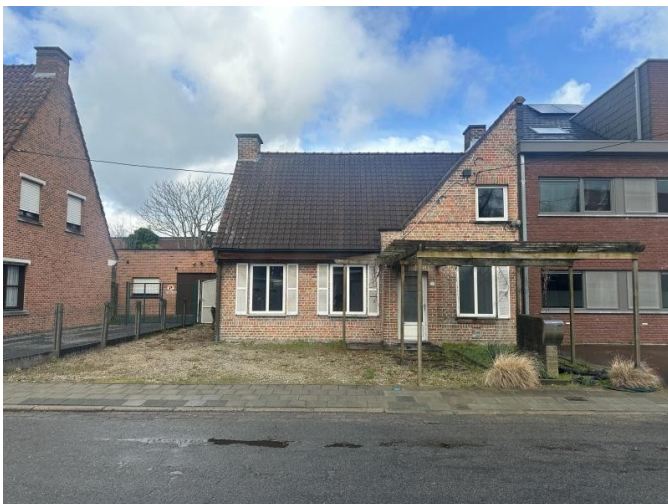
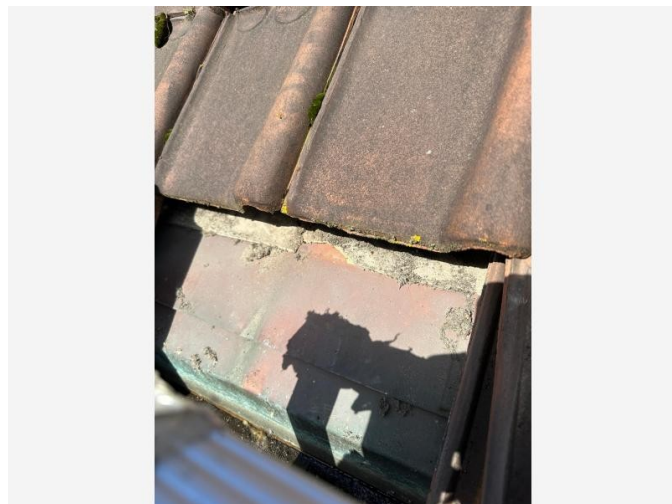
| Fiche 1: Onderdak (Woning)..... | 14 |

Het asbestmateriaal valt onder de mijlpaal van 2040.

| Eindbeoordeling materiaalrisico | Laag materiaalrisico en/of verlaagde kans op vezelvrijgave |

| Gebondenheid | Categorie 1: hechtgebonden in oorsprong |
| Asbestsoort (vezeltype) | Alleen chrysotiel aanwezig |
| Asbestconcentratie | Laag (< 50%) |
| Afschermingsgraad van het gehele materiaal | Geheel of deels vrij aan de binnenlucht, maar geen contact met binnenluchtstromen |
| Toestand van het materiaal | Licht beschadigd, licht verweerd. Intacte calciumsilicaatplaat of materiaal met categorie 3-gebondenheid |

| # | Type | Referentie | Resultaat |
|---|---|---|---|
| 1.1 | Puntmonster | 2 | Chrysotiel |

| Asbestmateriaal | Plaat, paneel, tablet - Type Menuiserite |
| Hoeveelheid (oppervlakte - dikte - aantal) | <ul style="list-style-type: none"><li>• 200,00 m<sup>2</sup> - 0,32 cm - 1 stuk</li></ul> |

- Zorg voor een veilig beheer. Vermijd het beschadigen van het asbestmateriaal. Controleer de toestand jaarlijks op wijzigingen.

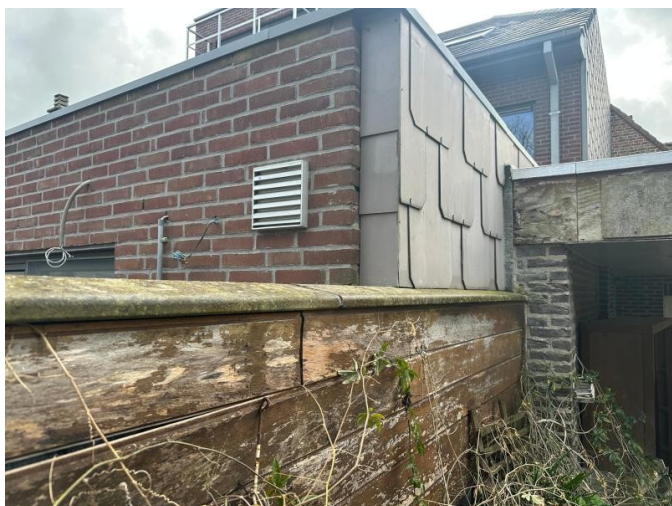
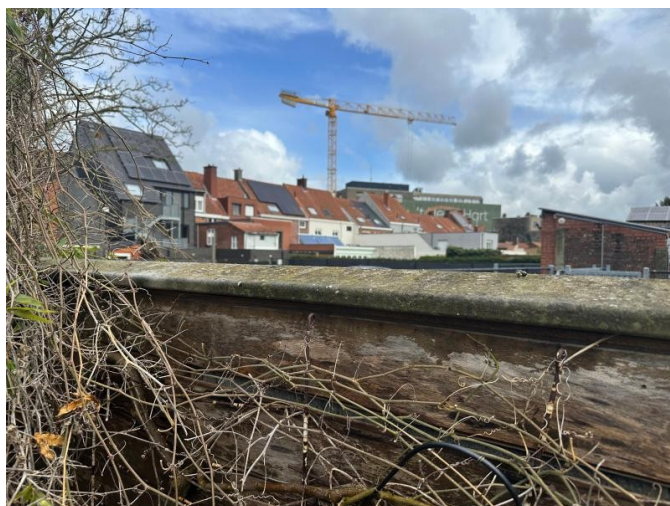
| Fiche 2: Deksteen (Gemene muur)..... | 18 |

Het asbestmateriaal valt onder de mijlpaal van 2040.

| Eindbeoordeling materiaalrisico | Laag materiaalrisico en/of verlaagde kans op vezelvrijgave |

| Asbestsoort (vezeltype) | Crocidoliet aanwezig |
| Toestand van het materiaal | Licht beschadigd, licht verweerd. Intacte calciumsilicaatplaat of materiaal met categorie 3-gebondenheid |

| Beschrijving | Deksteen (Gemene muur) |
| Asbestmateriaal | Deksteen, muurkap - Hol |
| Hoeveelheid (oppervlakte - dikte - aantal) | • 10,00 m <sup>2</sup> - 5,00 cm - 1 stuk |
| Opmerking | <p>De hoeveelheid is een zo nauwkeurig mogelijke opmeting. Hieraan kunnen evenwel geen rechten worden ontleend.</p> <p>Het is niet duidelijk tot wie zijn eigendom de deksteen behoort daardoor nemen wij geen staal en beoordelen dit als asbestverdacht.</p> |

- Zorg voor een veilig beheer. Vermijd het beschadigen van het asbestmateriaal. Controleer de toestand jaarlijks op wijzigingen.
- Voer bijkomende staalname(s) uit.

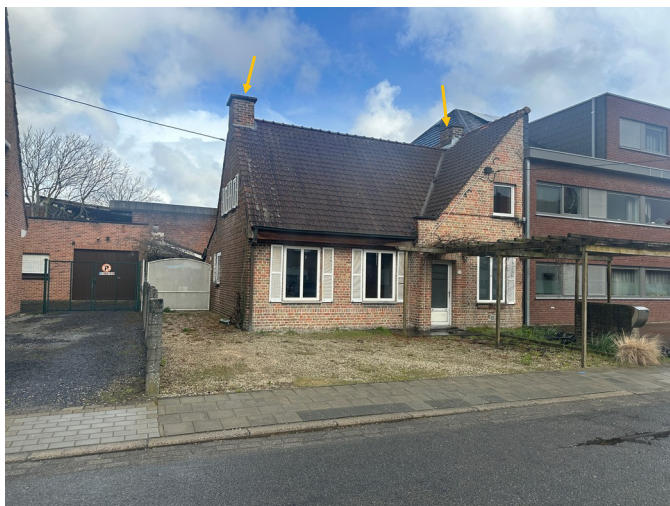
| Fiche 3: Schouw..... | 22 |

**Reden:** Het te onderzoeken materiaal situeert zich hoger dan 3,50 m te rekenen vanaf een veilige ondergrond

**Uitleg van de asbestdeskundige:** De binnenkant van de schouw is niet waarneembaar. De schouw bevat binnenin mogelijk een asbestcement rookgaskanaal. Laat dit onderzoeken bij eventuele werken.

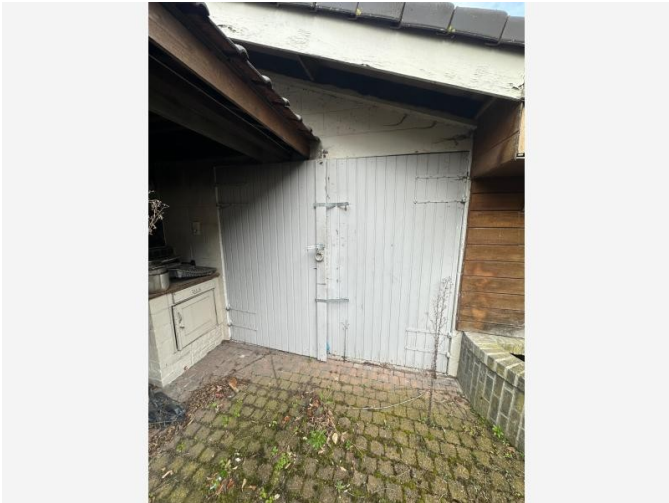
| Fiche 4: Tuinberging (Op slot)..... | 23 |

**Reden:** Slotvaste toegangspoort, -deur of -luik

**Uitleg van de asbestdeskundige:** De deur van de tuinberging kan niet geopend worden. Deze is op slot en hierdoor niet toegankelijk tijdens het onderzoek.

Bijgevolg is het niet mogelijk om vast te stellen als er zich hier nog asbesthoudende materialen bevinden.

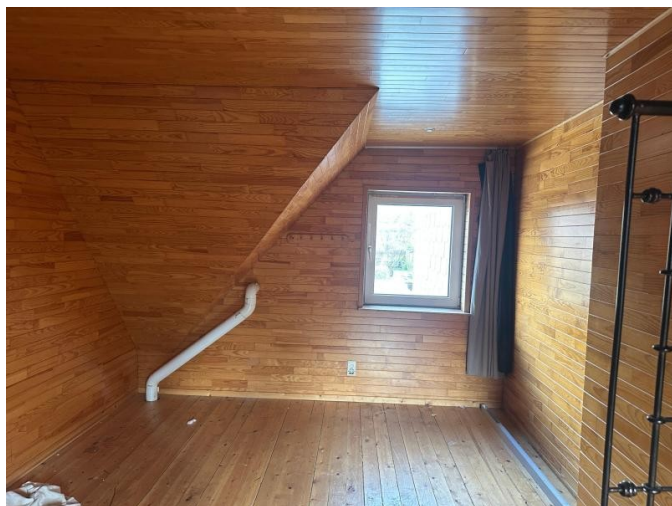
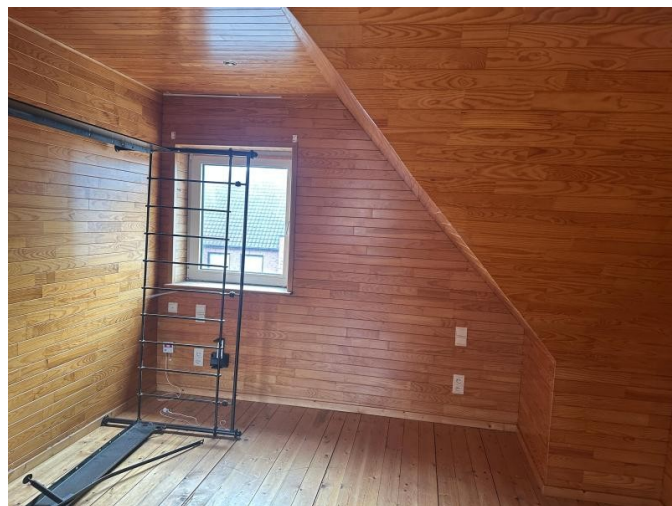
| Fiche 5: Voorzet wanden..... | 25 |

Enkele muren werden afgewerkt met niet-asbestverdachte voorzetpanelen die inspectie van de bedekte structuur (opbouw, pleisterwerk) verhinderen.

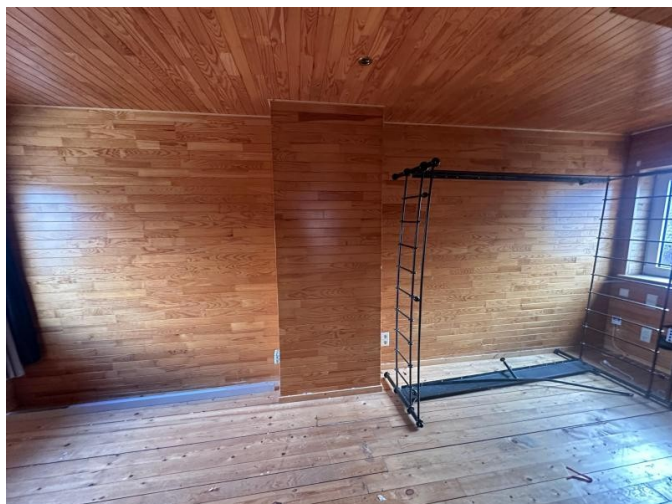
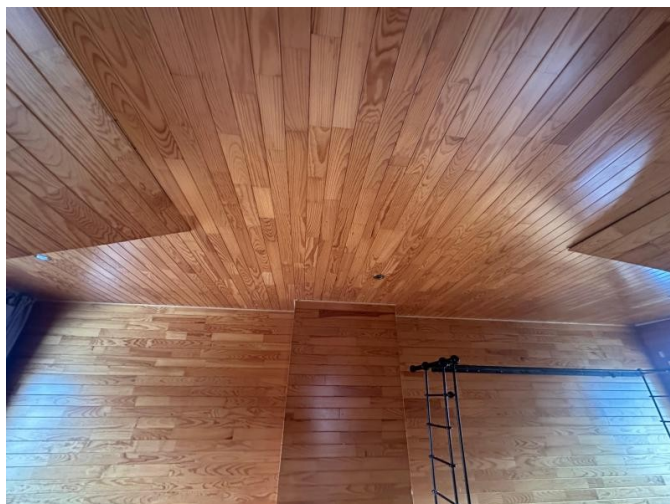
| Fiche 6: Verlaagd plafond..... | 26 |

De plafonds werden afgewerkt met niet-asbestverdachte voorzetpanelen die inspectie van de bedekte structuur (opbouw, pleisterwerk) verhinderen.

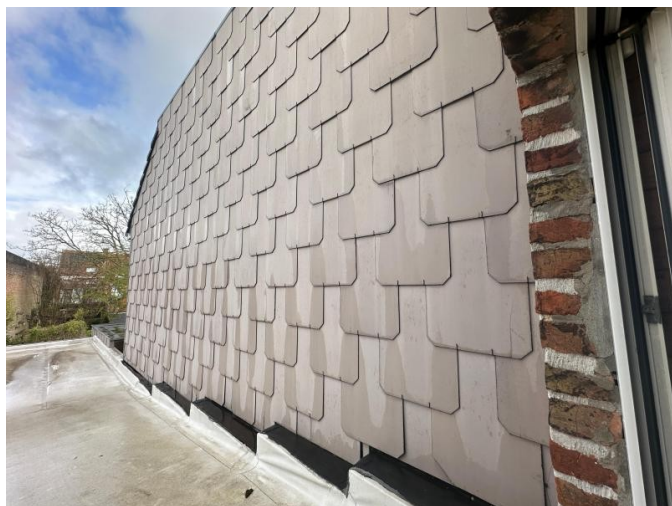
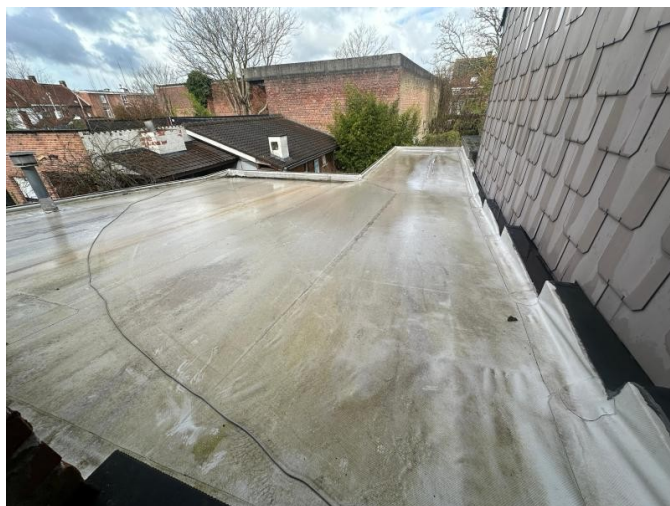
| Fiche 7: Leien (Gemene muur)..... | 27 |

De gevel van de aanpalende woning bevat asbestverdachte leien.

Laat de leien onaangeroerd tot ze op professionele wijze worden weggehaald.

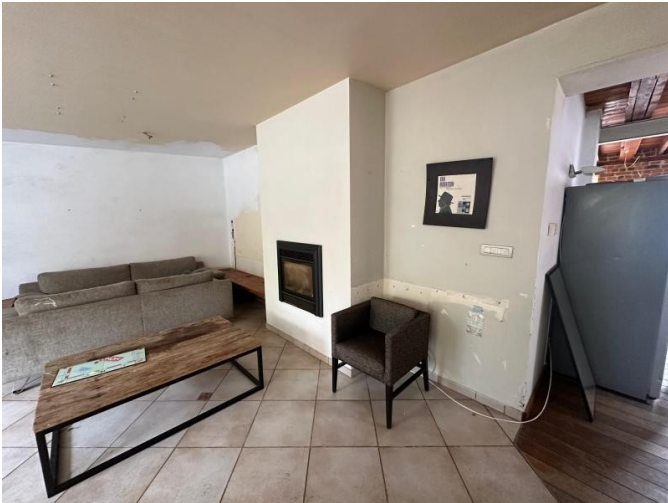
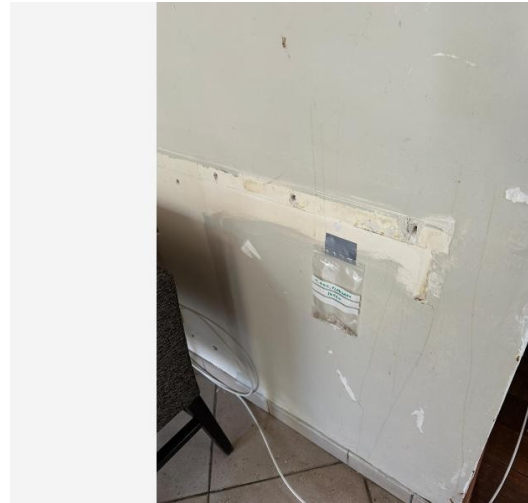
## Fiche 8: Pleisterwerk (Muren)

Geen asbest

| # | Type | Referentie | Resultaat |
|---|---|---|---|
| 8.1 | Mengmonster | 1 | Geen asbest |

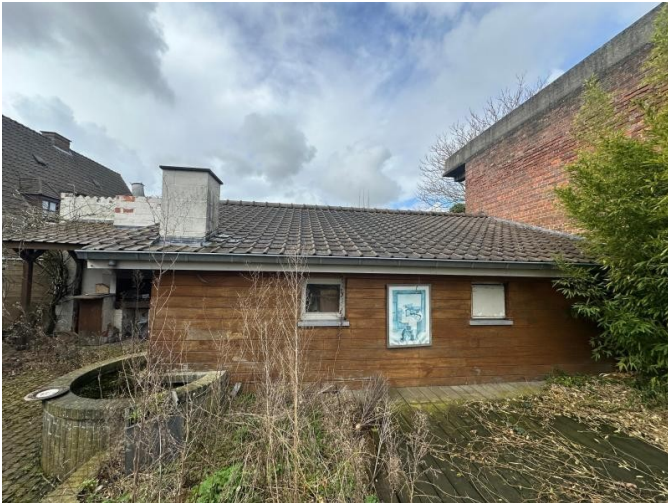
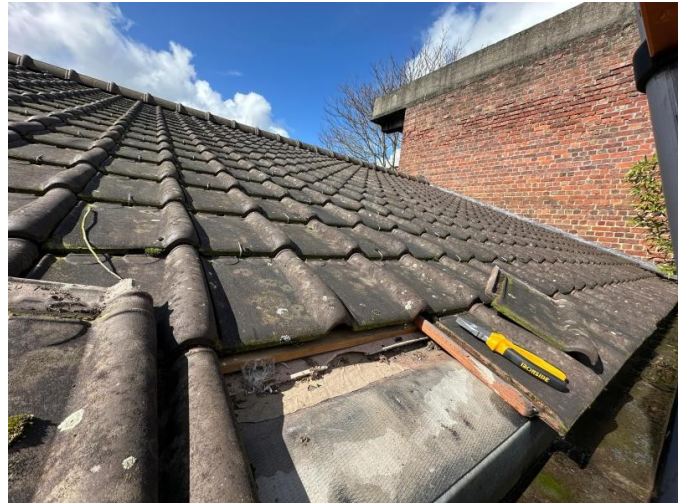
## Fiche 9: Onderdak (Tuinberging)

Geen asbest

| # | Type | Referentie | Resultaat |
|---|---|---|---|
| 9.1 | Puntmonster | 3 | Geen asbest |

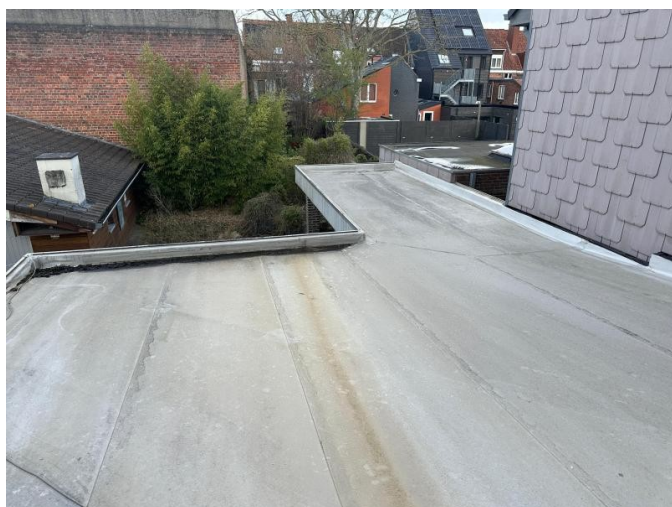
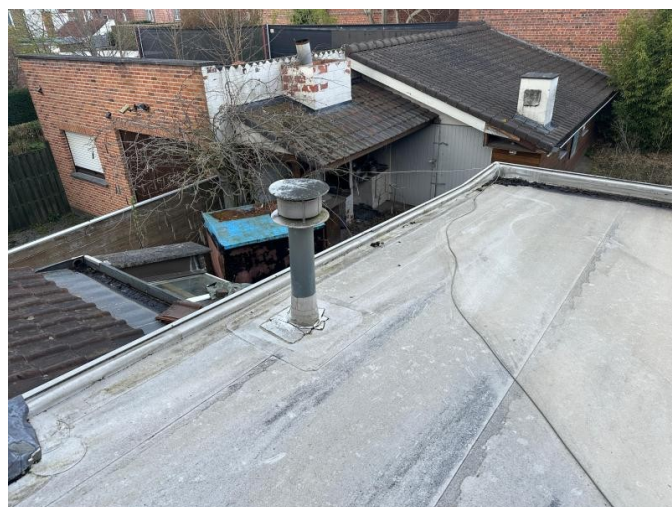
### Fiche 10: Plat dak (Niet verdacht)

| Beschrijving | Notitie | Terug te vinden op plannen |
|---|---|---|
| Fiche 10: Plat dak (Niet verdacht) | De dakbedekking (EPDM) is niet asbestverdacht. Het is niet uitgesloten dat de EPDM werd gelegd op bestaande, mogelijk asbestverdachte roofing. Bij werken, laat dit controleren. | - |

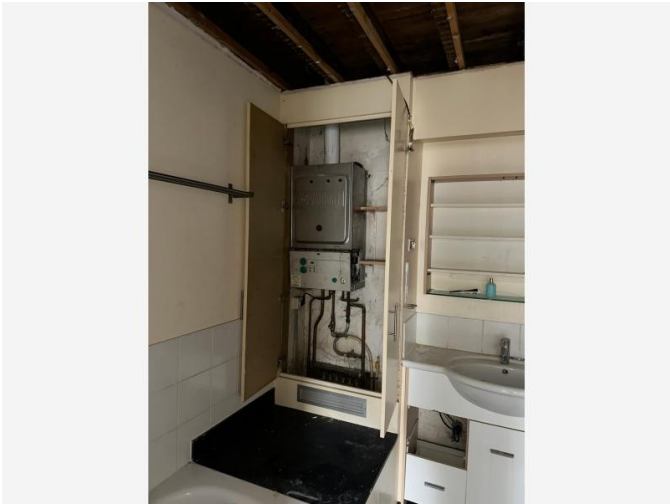
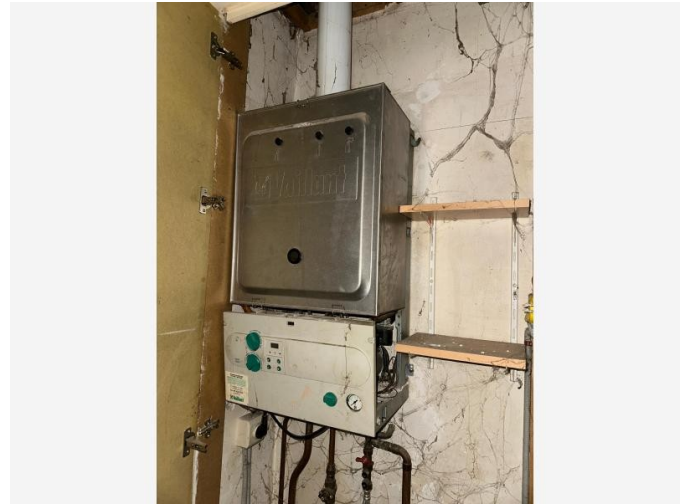
## Fiche 11: CV-ketel (Niet verdacht)

| Beschrijving | Notitie | Terug te vinden op plannen |
|---|---|---|
| Fiche 11: CV-ketel (Niet verdacht) | De CV-ketel (dichtingen, isolerend materiaal) is niet asbestverdacht. De ketel dateert van na 2001 en kan bijgevolg geen asbesthoudende materialen meer bevatten. | - |

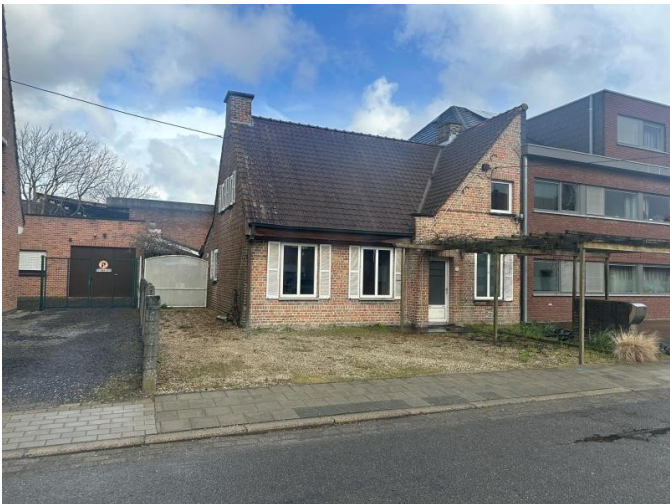
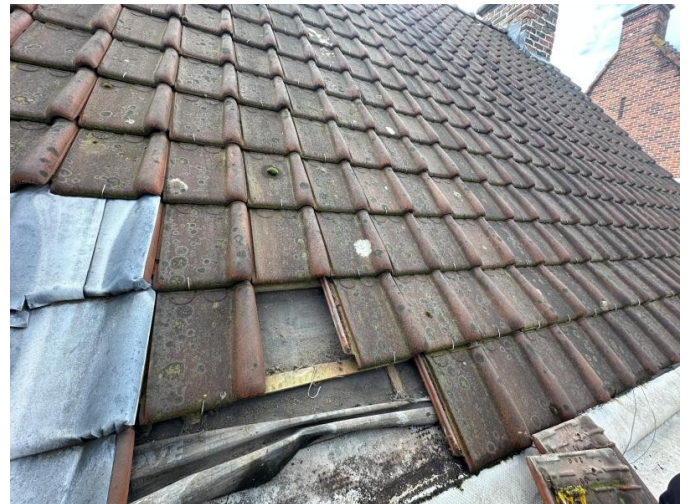
## Fiche 12: Pannen (Niet verdacht)

| Beschrijving | Notitie | Terug te vinden op plannen |
|---|---|---|
| Fiche 12: Pannen (Niet verdacht) | De dakbedekking is niet-asbestverdacht. Het betreft de dakbedekking van de woning (hoofdgebouw) en de tuinberging. | - |
