Asbestinventarisatetest

Oude Baan 111, 2990 Wuustwezel

Attestnummer : **20260105-000266.000**

Uitgegeven op : **05.01.2026**

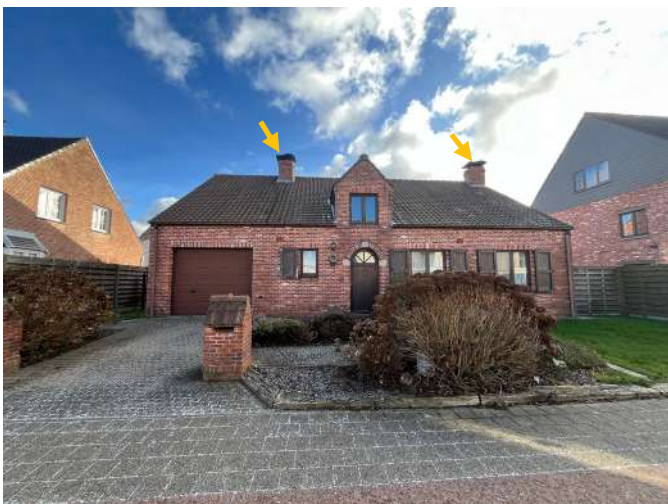
Tijdelijke beperking

Reden: Het te onderzoeken materiaal situeert zich hoger dan 3,50 m te rekenen vanaf een veilige ondergrond

Uitleg van de asbestdeskundige: Het rookgaskanaal is niet beoordeeld. Aan de binnenzijde is de kachel aangesloten. Aan de buitenzijde is het hoger dan 3,5 meter om de schoorsteen te inspecteren. Het is niet zichtbaar of er een asbestverdacht rookgaskanaal aanwezig is in de schoorsteen. Conform ons inspectieprotocol mogen wij een beperking inroepen voor hoogtes hoger dan 3,5 m. Indien men dit wil laten onderzoeken, dient er een nieuwe afspraak gemaakt te worden en moet er een hoogtewerker voorzien worden, evenals iemand die bevoegd is om deze te bedienen en eventueel een techniek die de al dan niet aanwezige schouwhoed kan afnemen en weer terugplaatsen.

(Asbest)materiaal	Rookgaskanaal
Karakterisatie	Asbest (verdacht)
Primaire drager	HVAC infrastructuur en uitrusting

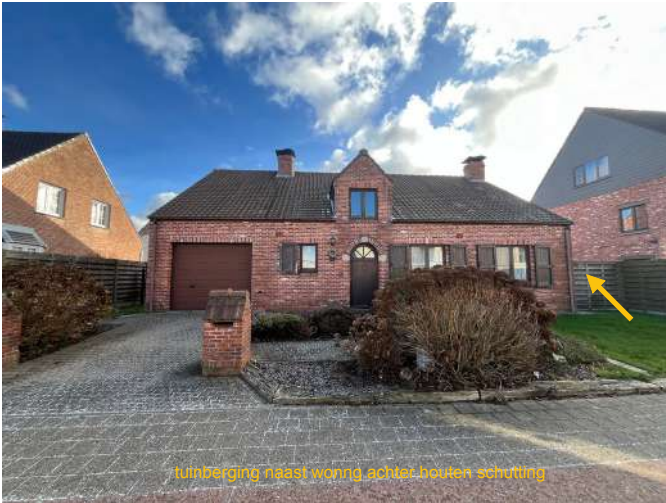
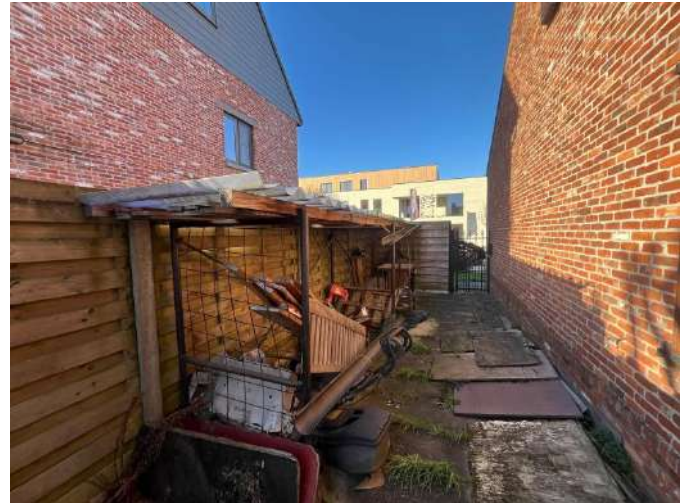
Er zijn geen asbestverdachte materialen aangetroffen bij inspectie van de tuinberging. Het dak bestaat uit kunststof beplating. De structuur is voorzien uit houten palen/platen.

Basis voor advies	De asbestdeskundige beoordeelt het materiaal als niet-asbestverdacht.
-------------------	---

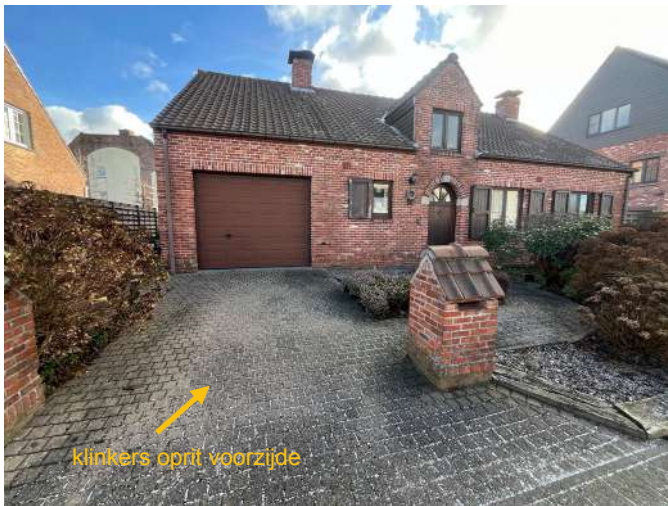
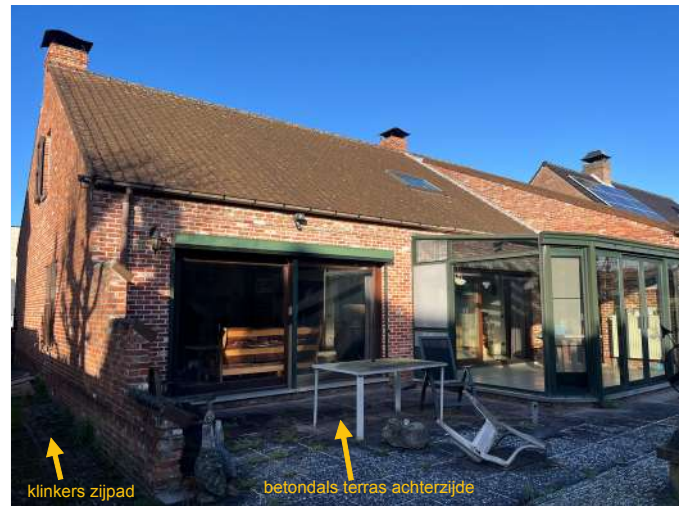
De oprit en de tuinpaden voorzien van niet asbestverdachte klinkers. Het terras aan de achterzijde van de woning is voorzien in betondals. Beide materialen worden als niet-asbestverdacht beschouwd.

Basis voor advies	De asbestdeskundige beoordeelt het materiaal als niet-asbestverdacht.
-------------------	---

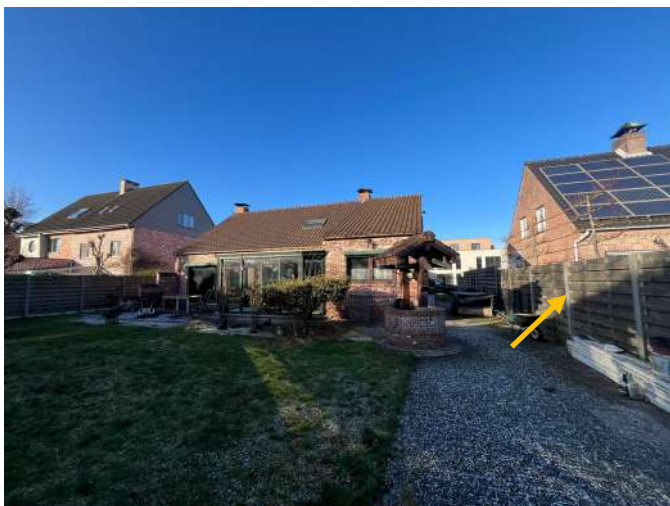
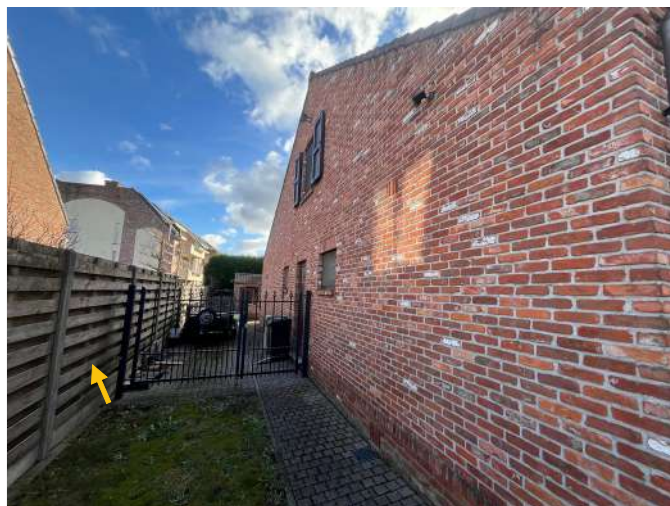
De gedeelde tuinmuren aan beide zijden van het perceel zijn na inspectie asbestveilig bevonden. Deze zijn voorzien uit hout met betonnen verbindingspalen. Hier zijn geen asbestverdachte materialen aangetroffen.

Basis voor advies	De asbestdeskundige beoordeelt het materiaal als niet-asbestverdacht.
--------------------------	---

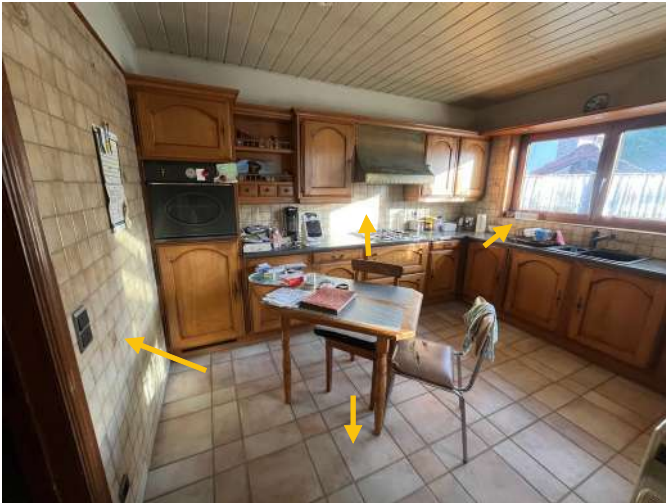
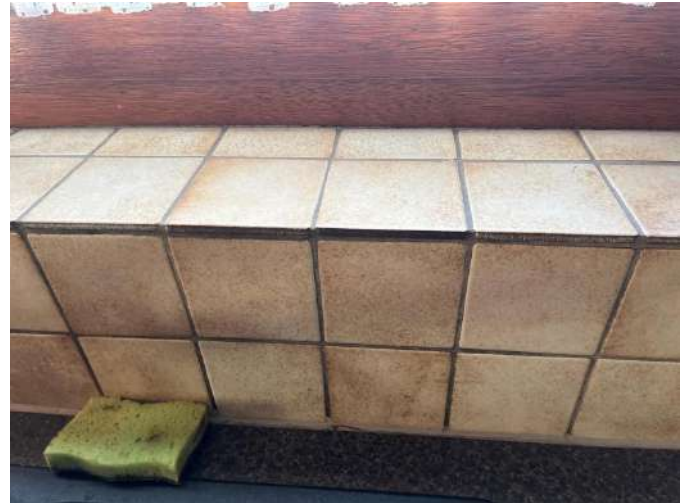
De tegellijm achter de tegels in de keuken en badkamer kan niet beoordeeld worden aangezien dit buiten de opdracht valt. (niet-destructief onderzoek) Wanneer deze in de toekomst wordt verwijderd, dient er een analyse van de tegellijm te gebeuren om de aanwezigheid van mogelijk asbesthoudend materiaal te kunnen uitsluiten.

Basis voor advies	Beoordeling op basis van expertise, zonder een vaststelling door de asbestdeskundige.
-------------------	---

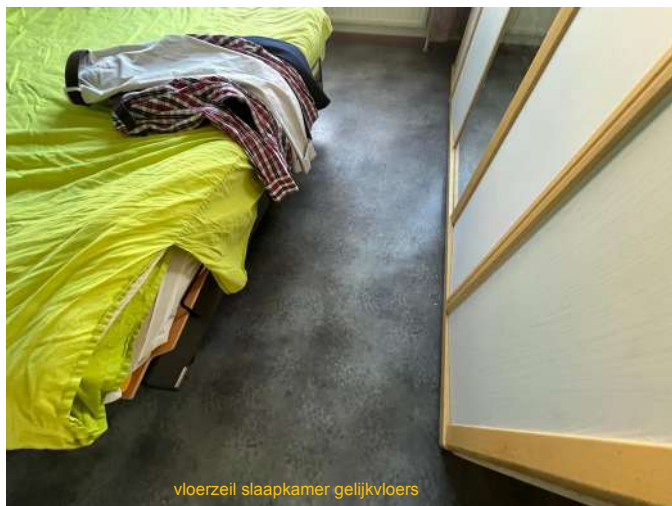
vloerzeil slaapkamer gelijkvloers

Tijdens de inspectie van de vloerzeilen in de woning heb ik, op basis van mijn ervaring, kunnen vaststellen dat het vloerzeil niet asbesthoudend of asbestverdacht is.

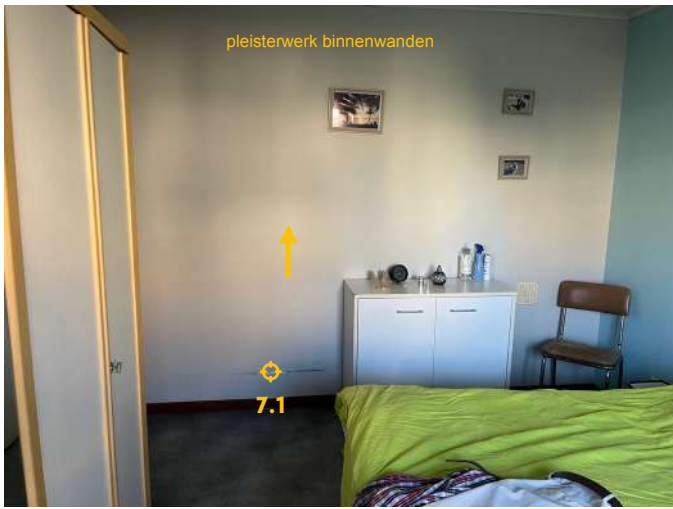
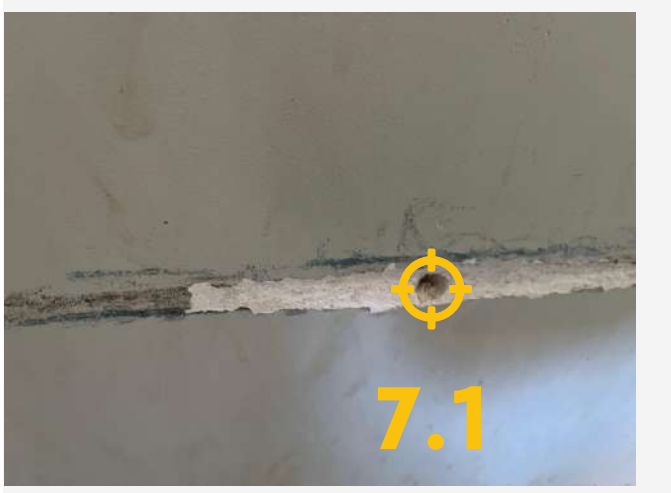
Fiche 7: Pleisterwerk binnenwanden

Geen asbest

#	Type	Referentie	Resultaat
7.1	Mengmonster	MM01	Geen asbest

Beschrijving	Pleisterwerk binnenwanden
Omgeving	Binnen
Primaire drager	Binnenwand
Bindmiddel van materiaal	Gips - kalk
Gebondenheid op basis van bindmiddel	Niet-hechtgebonden
Hoeveelheid (oppervlakte - dikte - aantal)	• 175,00 m ² - 1,50 cm - 1 stuk
Totaal volume	2,625 m ³
Identificatiemethode	Een monstername door de asbestdeskundige met laboanalyse door een asbestlabo.
Destructieve handeling voor identificatie	Nee
Opmerking	Deze oppervlakte, volumes en gewichten zijn niet gemeten, maar geschat op basis van een benadering van het aanwezig pleisterwerk aan de binnenmuren. (de opgegeven hoeveelheden mogen niet gebruikt worden als maatstaf van heffing). Wanden die niet zijn aangeduid op het plan, zijn voorzien van een voorzetwand of bevatten geen pleisterwerk.

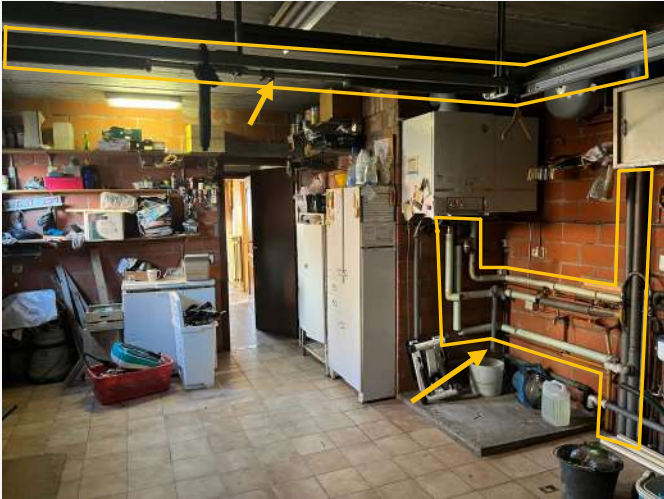
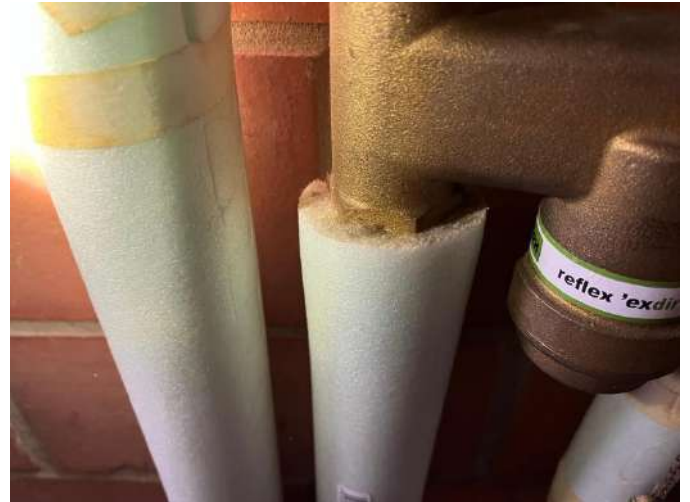
Beschrijving	Notitie	Terug te vinden op plannen
Fiche 8: Leidingisolatie	De leidingisolatie, welke zicht situeert in de garage van de woning, is na inspectie asbestveilig bevonden. Deze is voorzien uit een niet-asbestverdachte thermische mousse.	Plan 1.1: Gelijkvloers
Fiche 9: Dakdekking woning (dakpannen)	Het dak van de woning en het tuinhuis is na inspectie asbestveilig bevonden. Het bestaat uit dakpannen welke als niet-asbestverdacht worden beschouwd.	Plan 1.10: Dak woning Plan 2.2: Dak tuinhuis
Fiche 10: Verwarmingsinstallatie	De verwarmingsinstallatie is asbestveilig bevonden na inspectie. De verwarmingsketel is een recent model. Er zijn geen asbestverdachte materialen aangetroffen aan de verwarmingsketel, toe- en afvoerleidingen.	Plan 1.1: Gelijkvloers
Fiche 11: Afdichting buitenschrijnwerk (siliconen)	De afdichting aan het buitenschrijnwerk is na inspectie asbestveilig bevonden. Deze is voorzien uit niet asbestverdachte flexibele siliconen.	Plan 1.4: Gelijkvloers buitenschil Plan 1.8: Eerste verdieping buitenschil

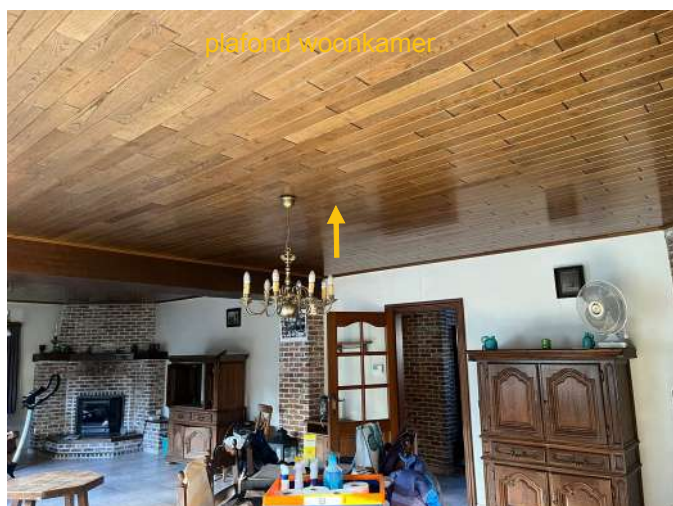
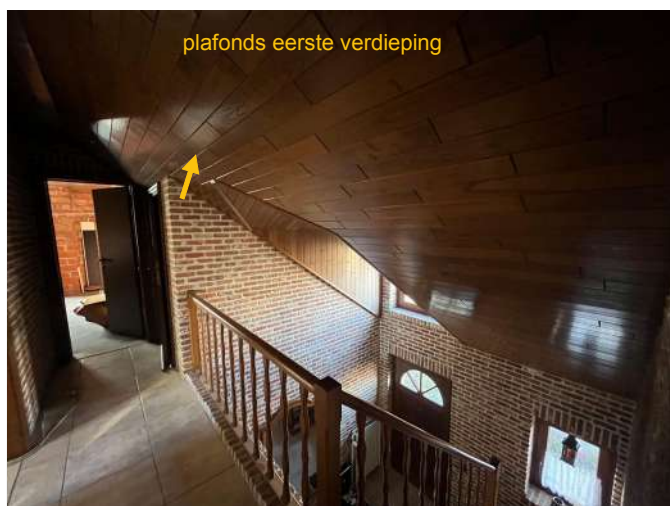
Fiche 12: Plafonds uit niet asbestverdacht materiaal	De plafonds zijn gemaakt van niet-asbestverdachte materialen (bijvoorbeeld laminaat, gyproc, ...), deze toepassingen zijn niet asbestverdacht. We hebben echter niet kunnen vaststellen of er mogelijk asbestverdachte of asbesthoudende materialen achter deze toepassingen aanwezig zijn. Bij renovatie of sloop is het aangeraden om een destructief onderzoek te laten uitvoeren van deze toepassingen.	Plan 1.3: Gelijkvloers plafonds Plan 1.7: Eerste verdieping plafonds

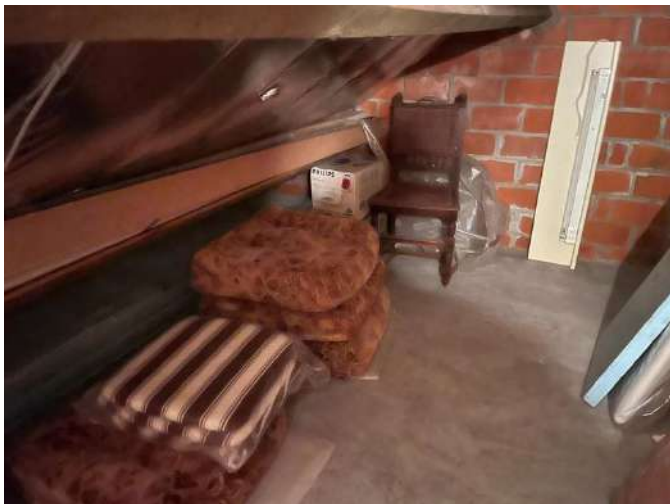
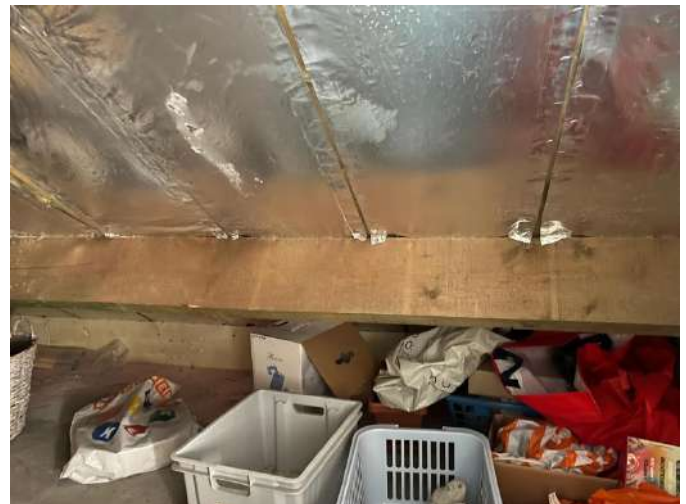
Beschrijving	Notitie	Terug te vinden op plannen
Fiche 13: Onderdak van de woning	Tijdens het onderzoek en de controle van het onderdak hebben we vastgesteld dat het uit een niet-asbestverdachte materialen bestaat. Dit wordt tevens bevestigd door de gebruikte bouwmaterialen op de bouwplannen. Het betreft isolatiewol met damp scherm.	Plan 1.11: Onderdak woning
Fiche 14: Liftinfractuur (niet aanwezig)	Geen lift aanwezig in de constructie.	-
