# Asbestinventarisat attest

Hoekestraat 6, 8300 Knokke-Heist

Attestnummer : 20260810-000242.000

Uitgegeven op : 10.08.2026

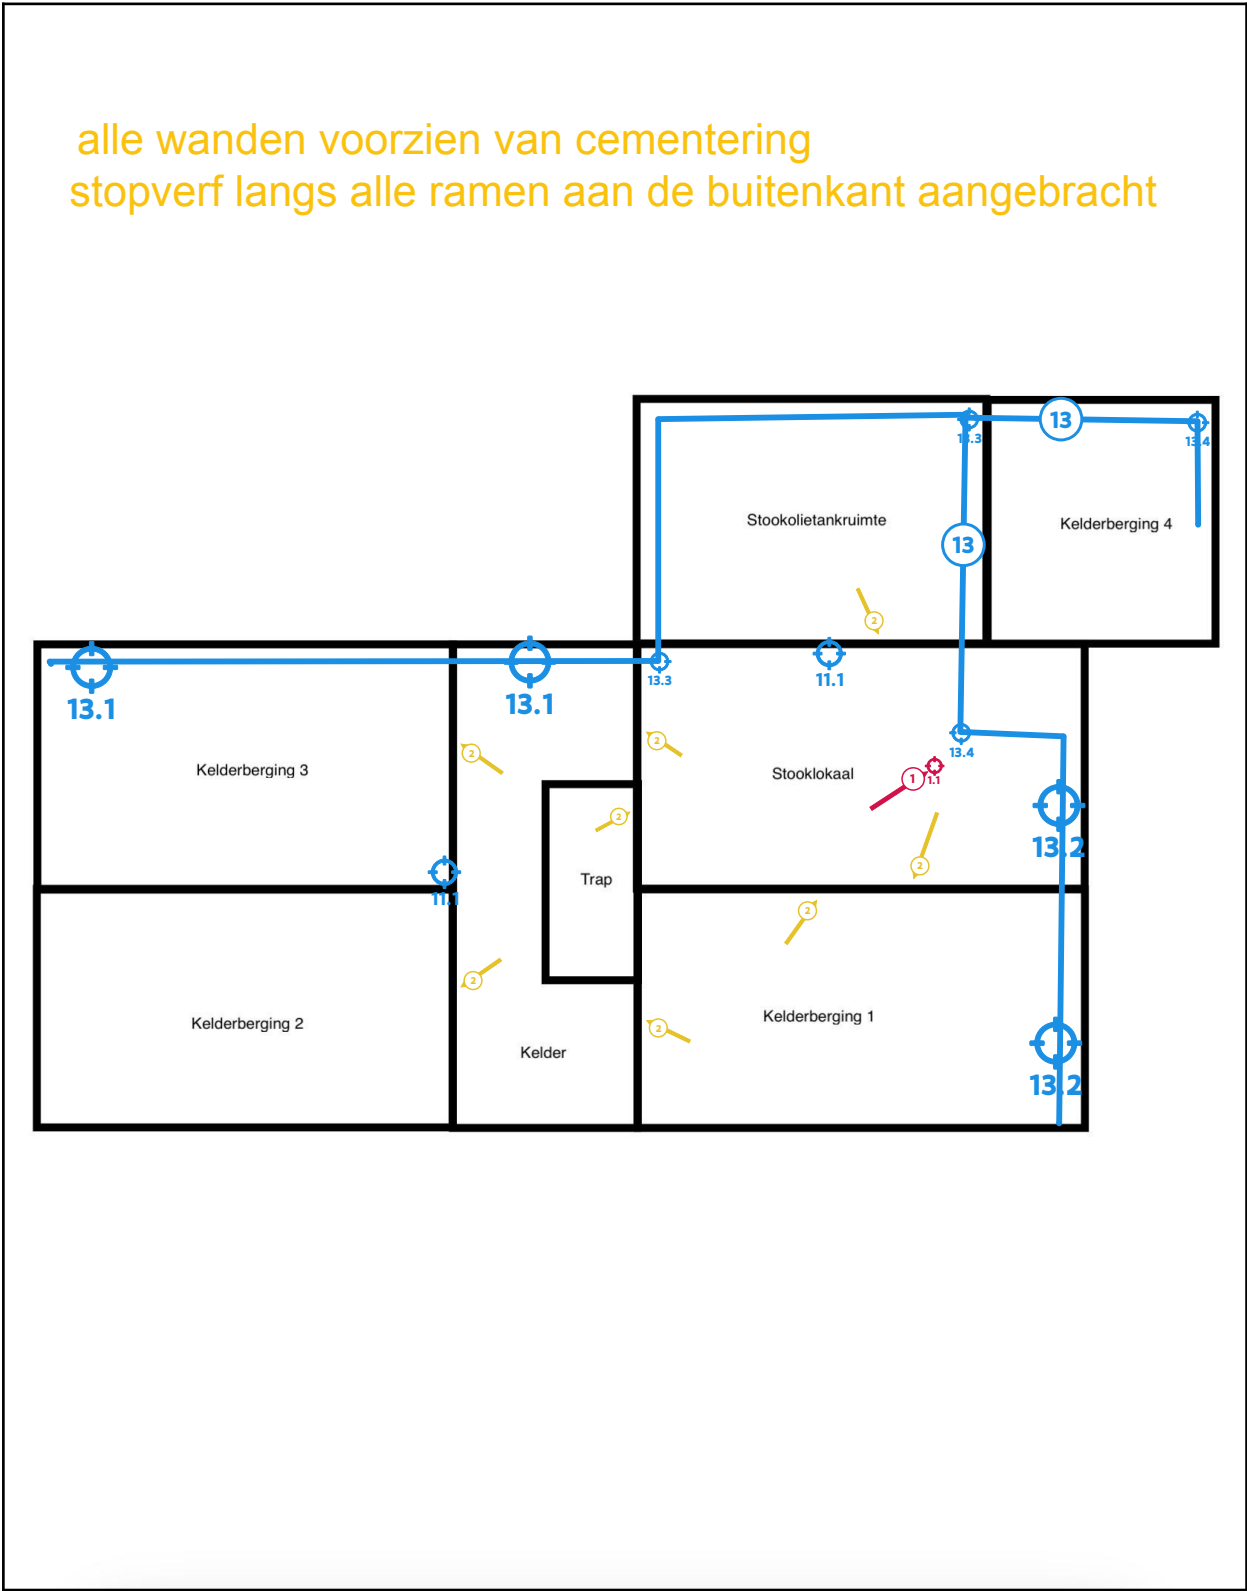
# Plan 1.1: Kelder

| 1. Brander pakking | Asbestmateriaal | Dringend verwijderen |

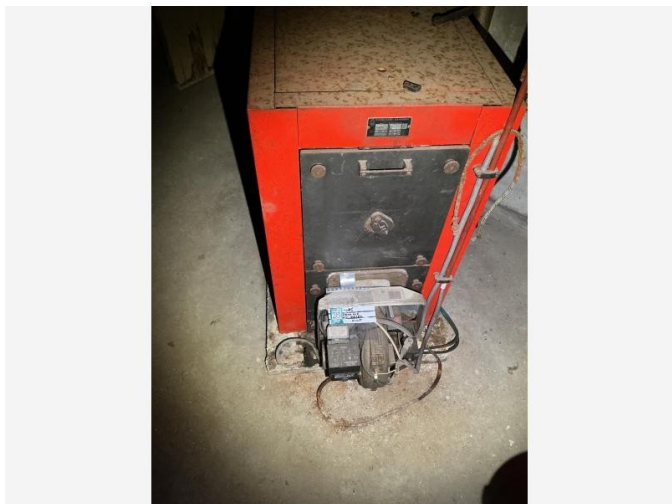
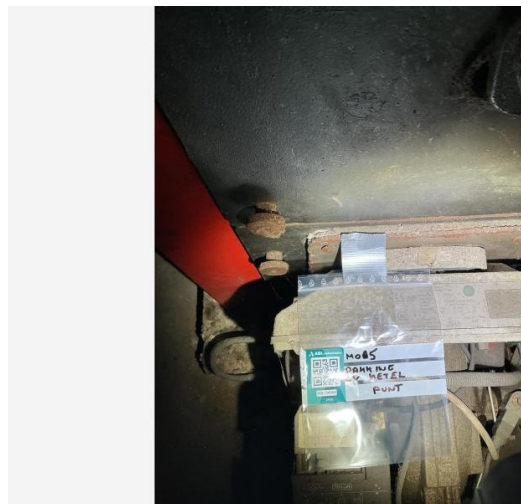
| Eindbeoordeling materiaalarisico | Hoog materiaalarisico en/of hoge kans op vezelvrijgave |

| Gebondenheid | Categorie 2: niet-hechtgebonden met matrix |
| Asbestsoort (vezeltype) | Alleen chrysotiel aanwezig |
| Asbestconcentratie | Hoog ( $\geq 50\%$ ) |
| Toestand van het materiaal | Matig beschadigd, matig verweerd |

| # | Type | Referentie | Resultaat |
|---|---|---|---|
| 1.1 | Puntmonster | M05 | Chrysotiel |

| Beschrijving | Brander pakking |

**Dringend verwijderen**

- Verwijder dit asbestmateriaal zo snel mogelijk. Volg de toestand goed op.

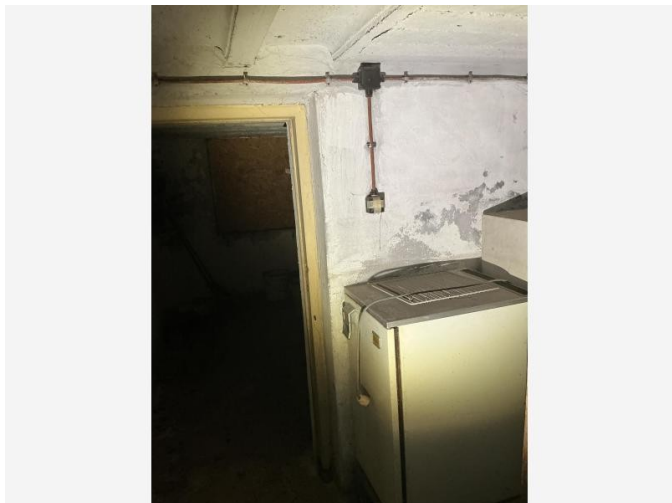
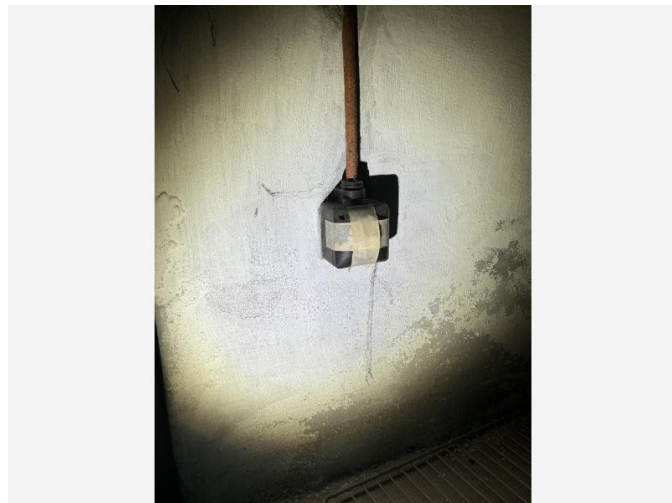
## Fiche 2: Bakeliet - Stopcontacten & schakelaars (binnen)

| Eindbeoordeling materiaalrisico | Laag materiaalrisico en/of verlaagde kans op vezelvrijgave |

| Asbestsoort (vezeltype) | Crocidoliet aanwezig |
| Toestand van het materiaal | Onbeschadigd, niet verweerd |

| Beschrijving | Bakeliet - Stopcontacten & schakelaars (binnen) |

Zorgvuldig beheren

- Zorg voor een veilig beheer. Vermijd het beschadigen van het asbestmateriaal. Controleer de toestand jaarlijks op wijzigingen.
- Voer bijkomende staalname(s) uit.

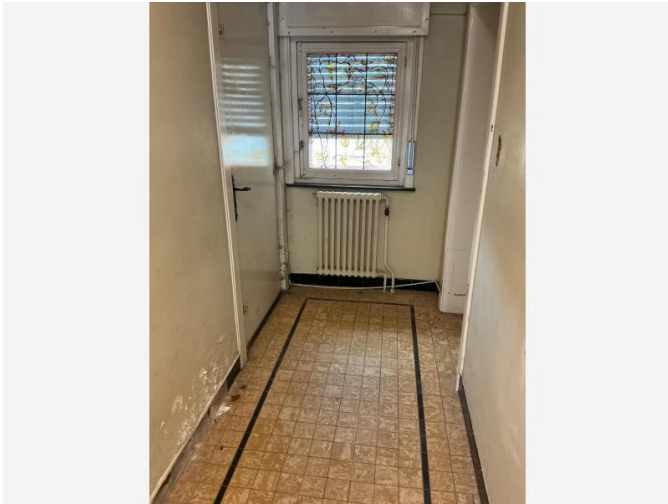
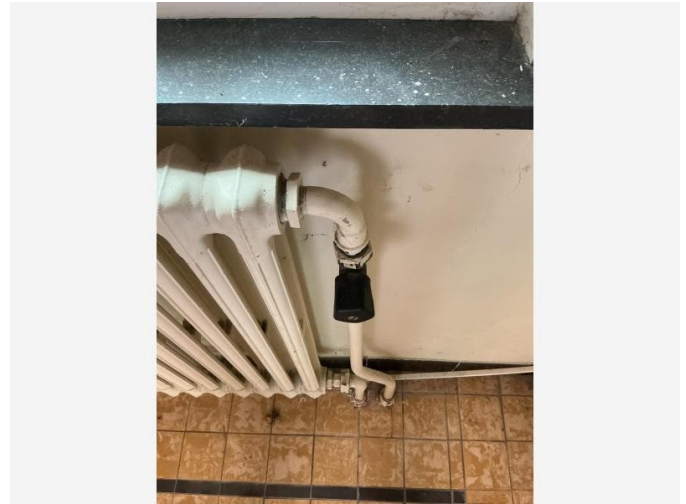
| Eindbeoordeling materiaalarisico | Laag materiaalarisico en/of verlaagde kans op vezelvrijgave |

Zorgvuldig beheren

- Zorg voor een veilig beheer. Vermijd het beschadigen van het asbestmateriaal. Controleer de toestand jaarlijks op wijzigingen.
- Voer bijkomende staalname(s) uit.

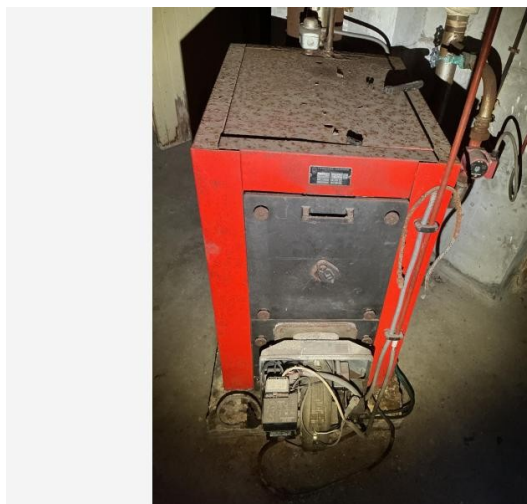
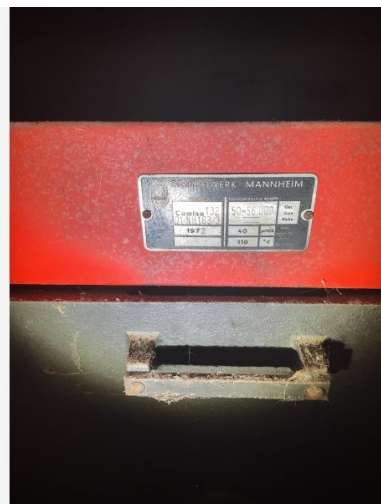
### Fiche 17: Materialen aan de stookketel niet waarneembaar.

| Beschrijving | Notitie | Terug te vinden op plannen |
|---|---|---|
| Fiche 17: Materialen aan de stookketel niet waarneembaar. | Zonder destructie van de ketel is het niet na te gaan of er asbesthoudende materialen aanwezig zijn.<br><br>Het bouwjaar van de ketel is 1972. | - |
