# Asbestinventarisatetest

Heerbaan 85, 3582 Beringen

Attestnummer : 20260609-000246.000

**Niet-asbestveilig**

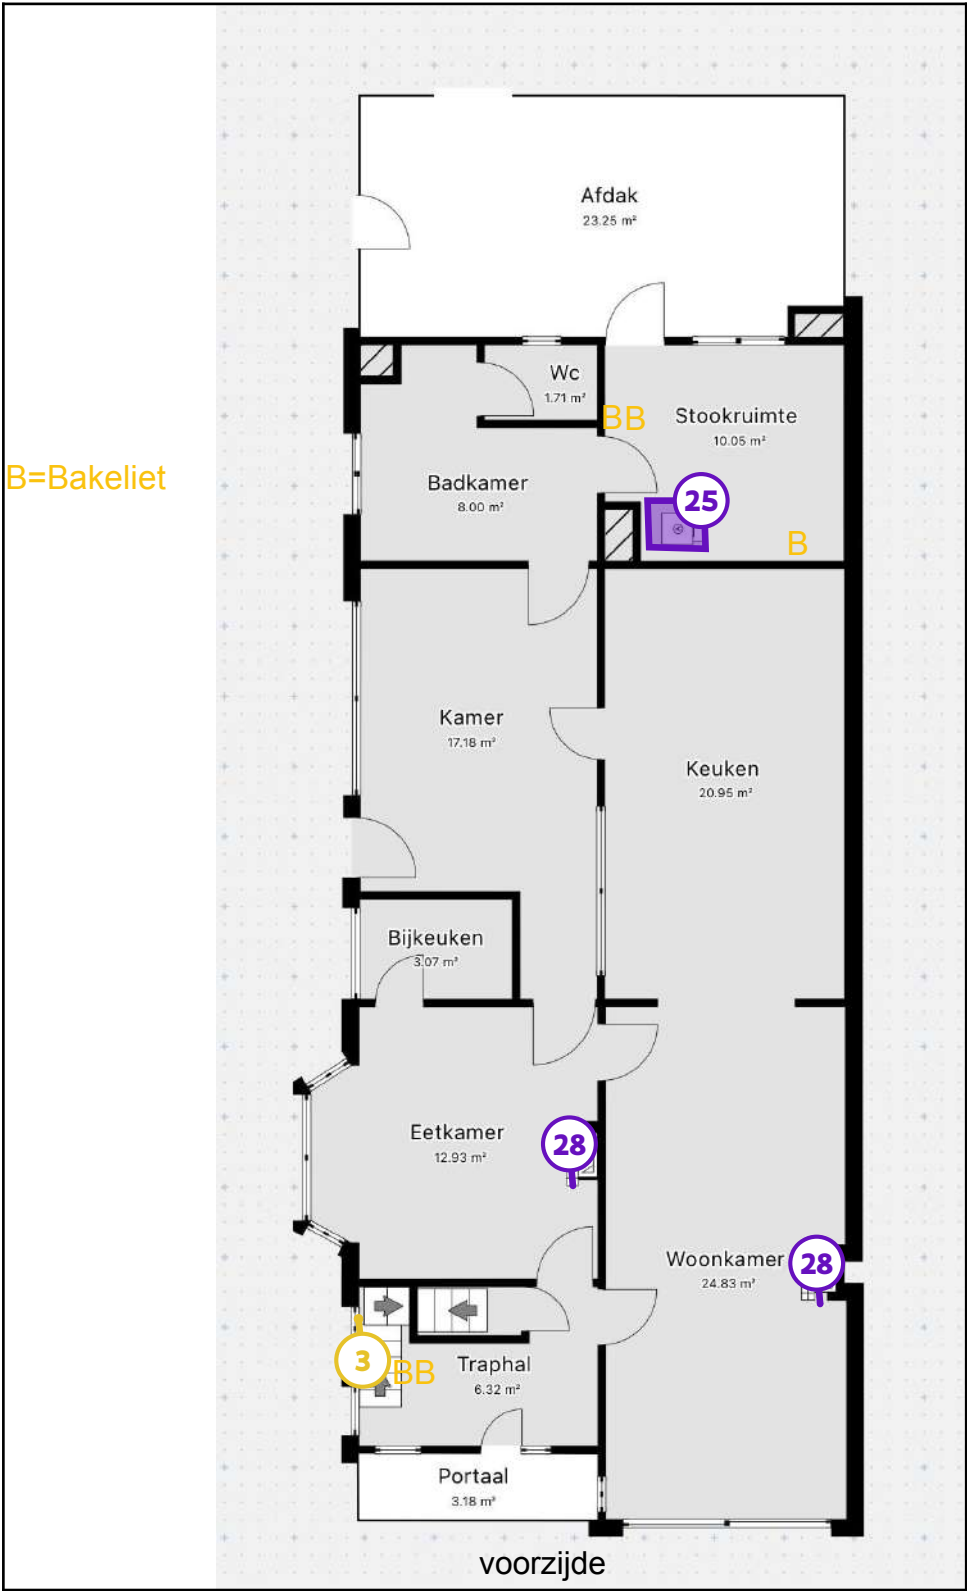
# Plan 1.2: Gelijkvloers

| 3. Bakeliet toepassing: Aardingsonderbreker | Asbestmateriaal | Zorgvuldig beheren |
| 6. Bakeliet toepassing: stopcontacten-verdeeldoos-zekeringskast | Asbestmateriaal | Zorgvuldig beheren |

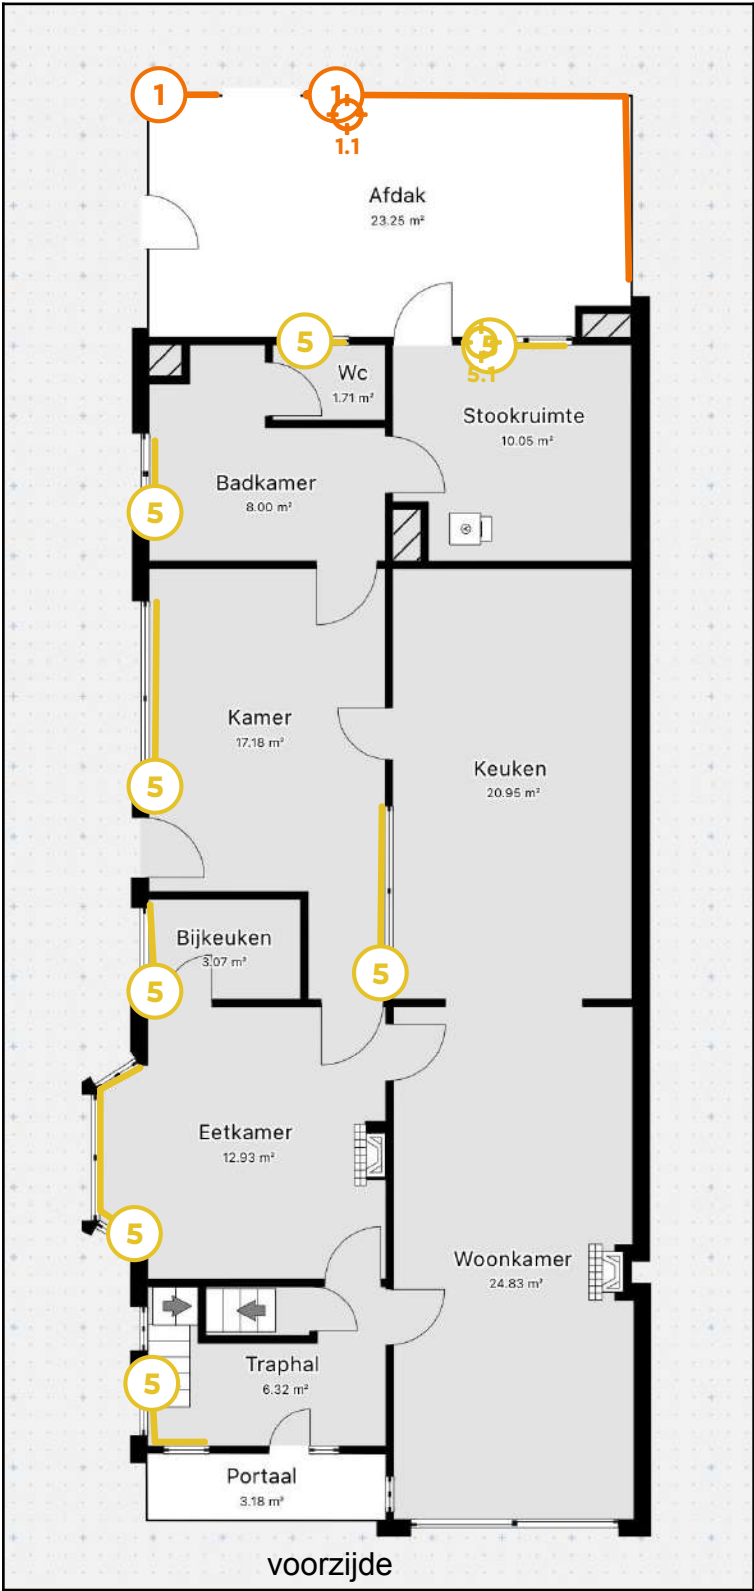
# Plan 1.7: Gelijkvloers

| 1. Venstertabletten afdak (buiten) | Asbestmateriaal | Verwijderen |
| 5. Venstertabletten en dorpels (binnen) | Asbestmateriaal | Zorgvuldig beheren |

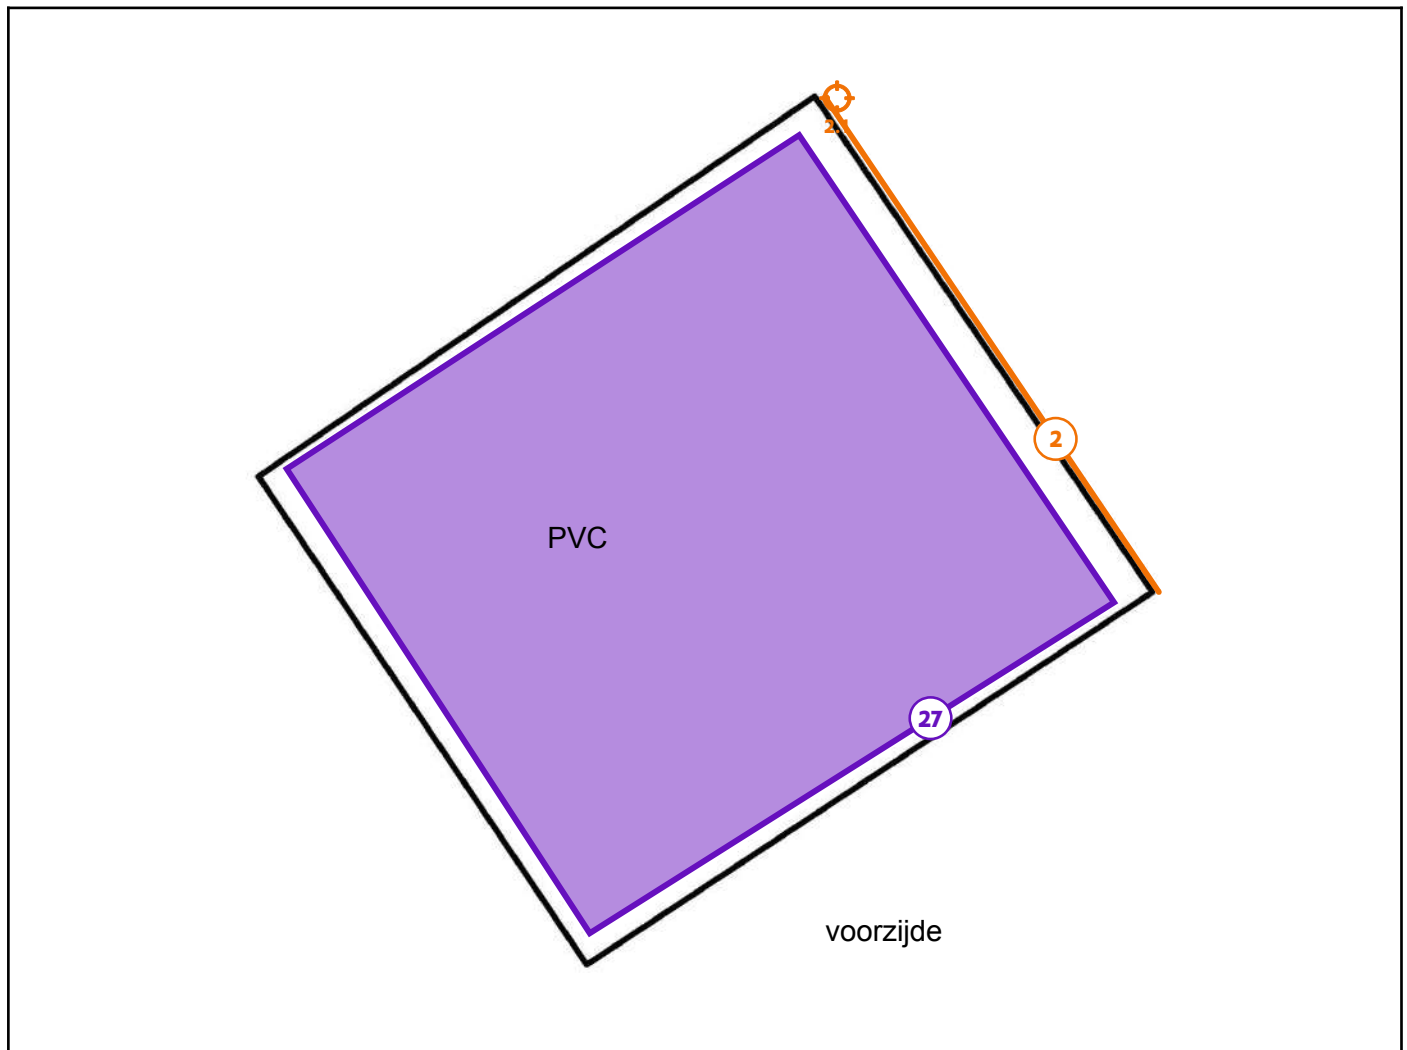
## Plan 4.1: Kippenhok plan

| Beschrijving | Type | Actie |
|---|---|---|
| 2. Cementplaat zijkant kippenhok | Asbestmateriaal | <a href="#">Verwijderen</a> |

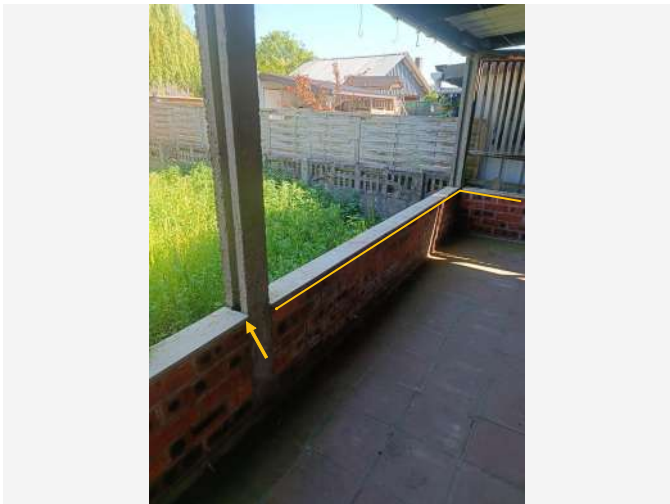
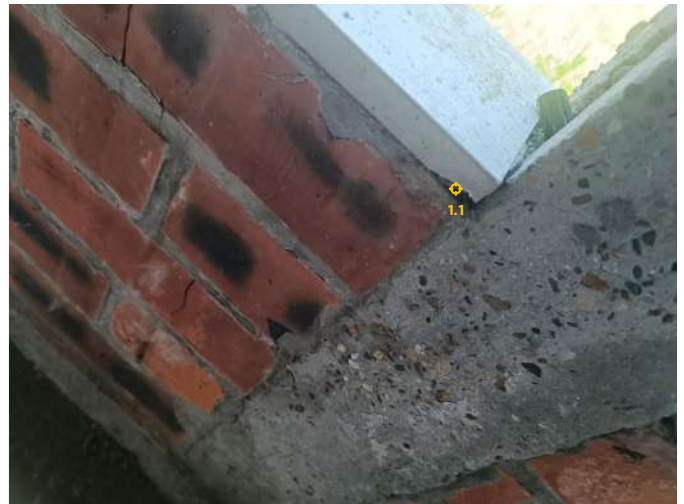
Het asbestmateriaal valt onder de mijlpaal van 2040.

Verwijderen

- Zorg voor een veilig beheer. Vermijd het beschadigen van het asbestmateriaal. Controleer de toestand jaarlijks op wijzigingen.

- Eenvoudige handelingen: mag via doe-het-zelf of door werknemer(s) met opleidingsattest eenvoudige handelingen  
Eenvoudige handelingen via doe-het-zelf:

Bij het verwijderen van dorpels of tabletten waarin hechtgebonden asbest kan aanwezig zijn, moeten de werkzaamheden voorzichtig en stofarm uitgevoerd worden om blootstelling te beperken.

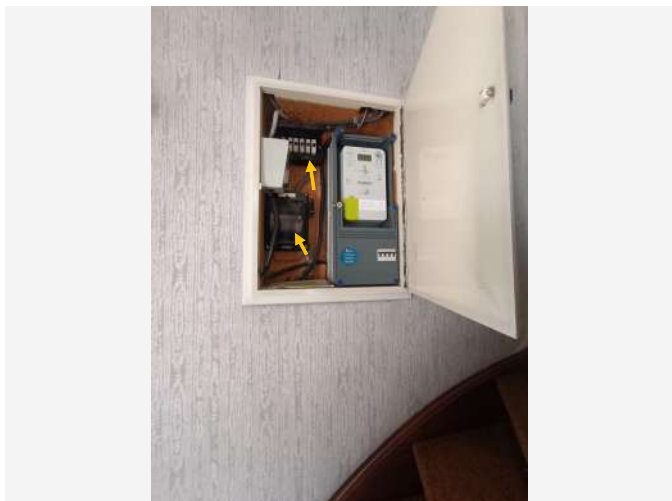
## Fiche 6: Bakeliet toepassing: stopcontacten-verdeeldoos-zekeringskast

Asbestmateriaal

| Opmerking | <p>Het is moeilijk te bepalen of de bakeliettoepassingen in de woning ook effectief asbesthoudend zijn (het kan ook gaan om de asbestvrije variant).</p> <p>Er werd geen monster genomen owv beschadiging aan een elektrisch gerelateerde toepassing, extra controle bij verwijdering van het verdacht materiaal.</p> |

- Voorzichtig losschroeven, niet breken, zagen of forceren.
- Bevochtigen indien nodig om stofvorming te vermijden.
- Dubbel verpakken in plastic zak en luchtdicht afsluiten vóór transport.
- Afval afvoeren als hechtgebonden asbestafval naar het gemeentelijk containerpark.
- Informeer vooraf bij het recyclagepark naar de specifieke voorwaarden en acceptatieprocedure.

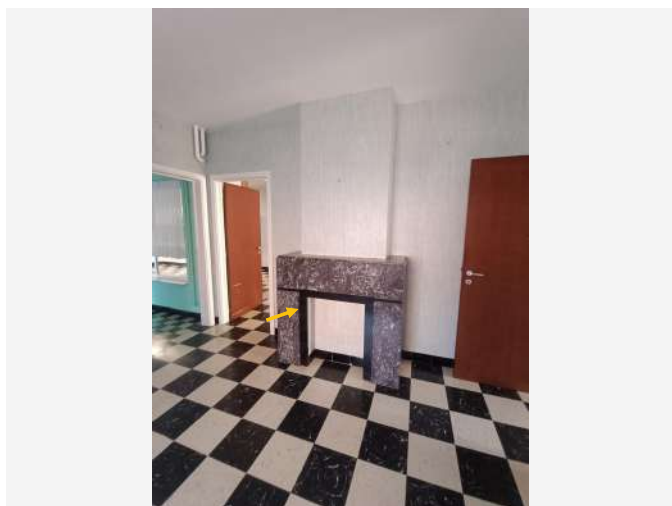
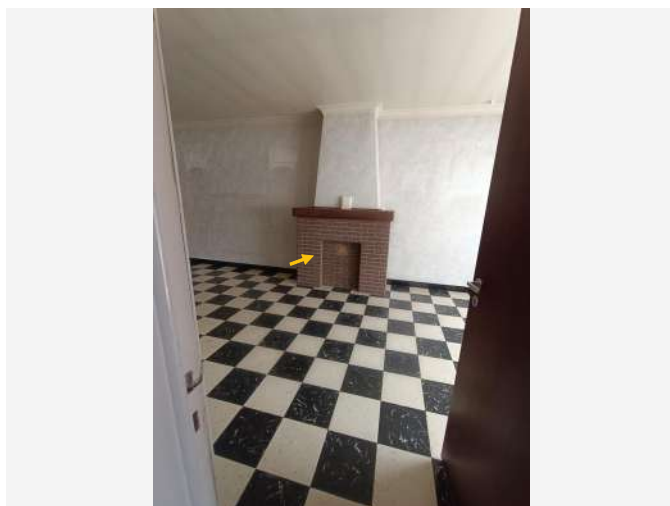
### Fiche 28: Schouwmantels (niet meer in gebruik)

| Beschrijving | Notitie | Terug te vinden op plannen |
|---|---|---|
| Fiche 28: Schouwmantels (niet meer in gebruik) | <p>De schouwmantels zijn niet in gebruik, het is mogelijk dat er asbestverdachte toepassingen aanwezig zijn in de schouw.</p> <p>Bij sloop of werken is het aangeraden bijkomende inspecties en mogelijks staalnames te doen.</p> | Plan 1.2: Gelijkvloers |
