Asbestinventarisatetest

Kleine Molstenstraat 10, 8710 Wielsbeke

Attestnummer : 20250717-000169.000

Niet-asbestveilig

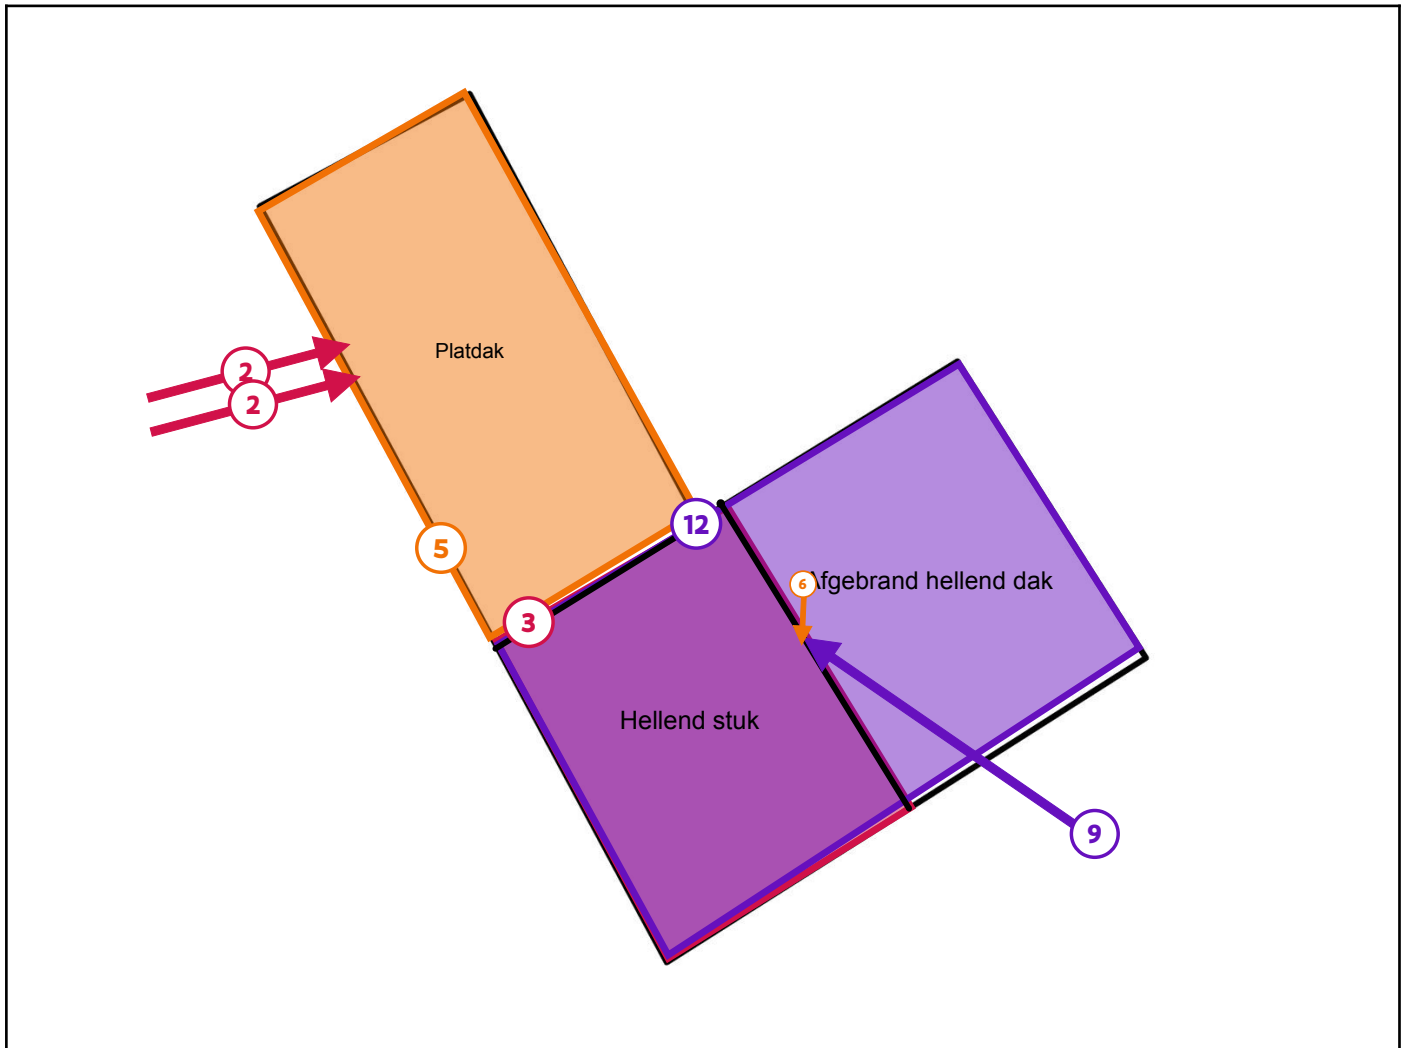
Plan 1.1: Woning plan - dak

Beschrijving	Type	Actie
2. *Rookgaskanaal in asbestcement	Asbestmateriaal	Dringend verwijderen
3. **Onderdak woning - geen staalname - geen stootvaste bescherming	Asbestmateriaal	Dringend maatregelen nemen
5. *Roofing platdak aanbouw - geen staalname	Asbestmateriaal	Verwijderen
6. *Roetluik uit asbestcement	Asbestmateriaal	Verwijderen
9. ***Schoorsteen rookgaskanaal - beoordeling	Beperking	-
12. Geen toegang tot 1ste verdiep door Brandschade	Beperking	-

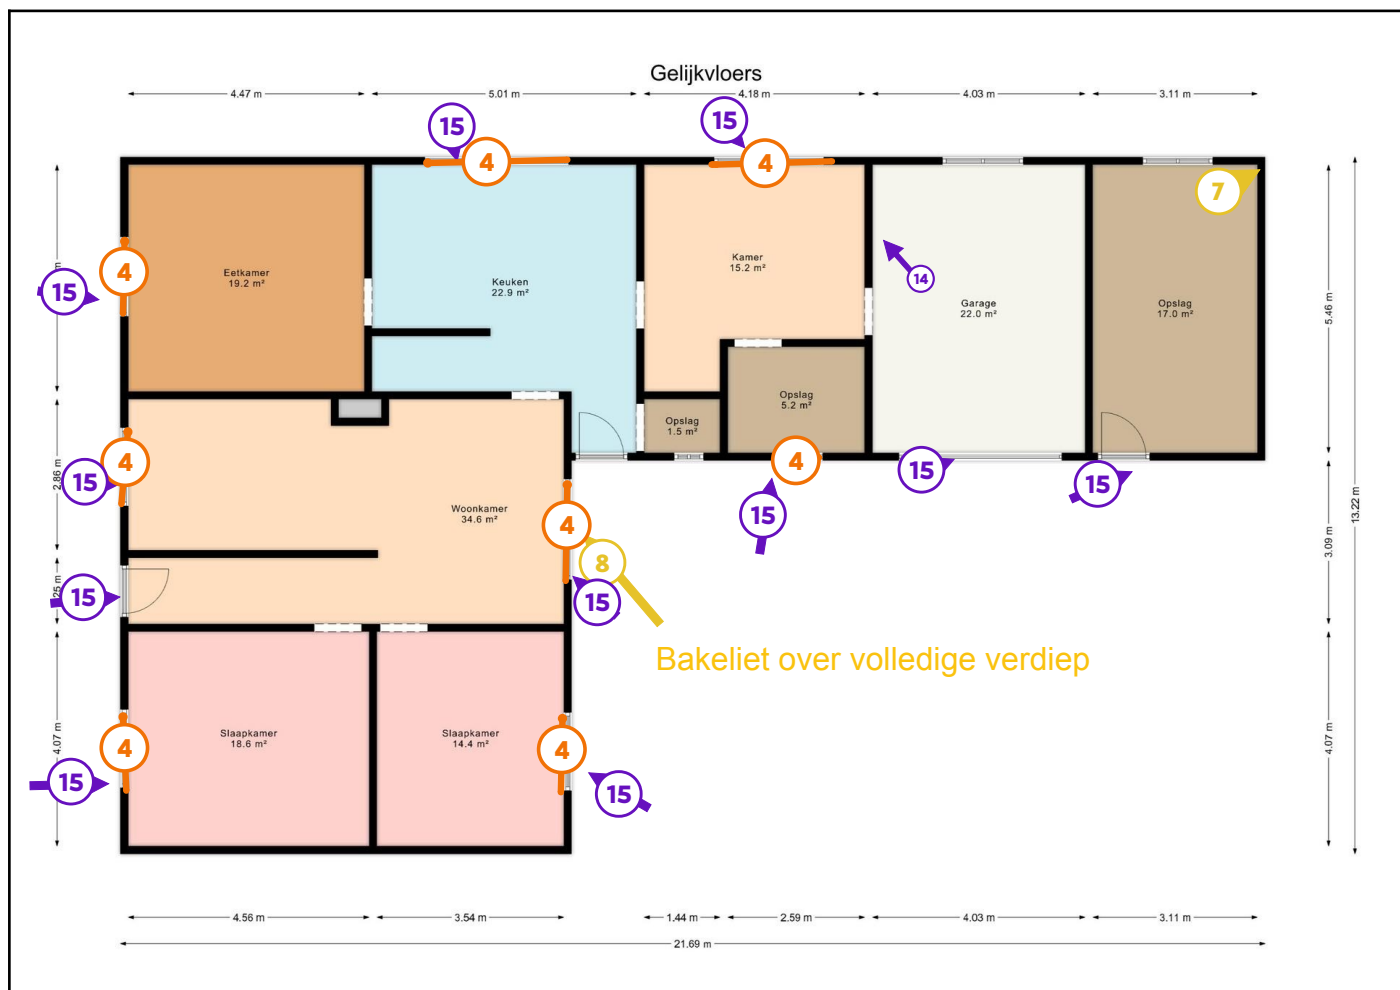
Plan 1.2: Plan gelijkvloers

Beschrijving	Type	Actie
4. **Vensterbank cement buitenzijde - geen staalname	Asbestmateriaal	Verwijderen
7. Bakeliet tellerkast	Asbestmateriaal	Zorgvuldig beheren
8. **Bakeliet schakelaars	Asbestmateriaal	Zorgvuldig beheren
14. *Stookketel / Brander	Advies	-
15. *Geen verdachte mastiek tussen raam en metselwerk	Advies	-

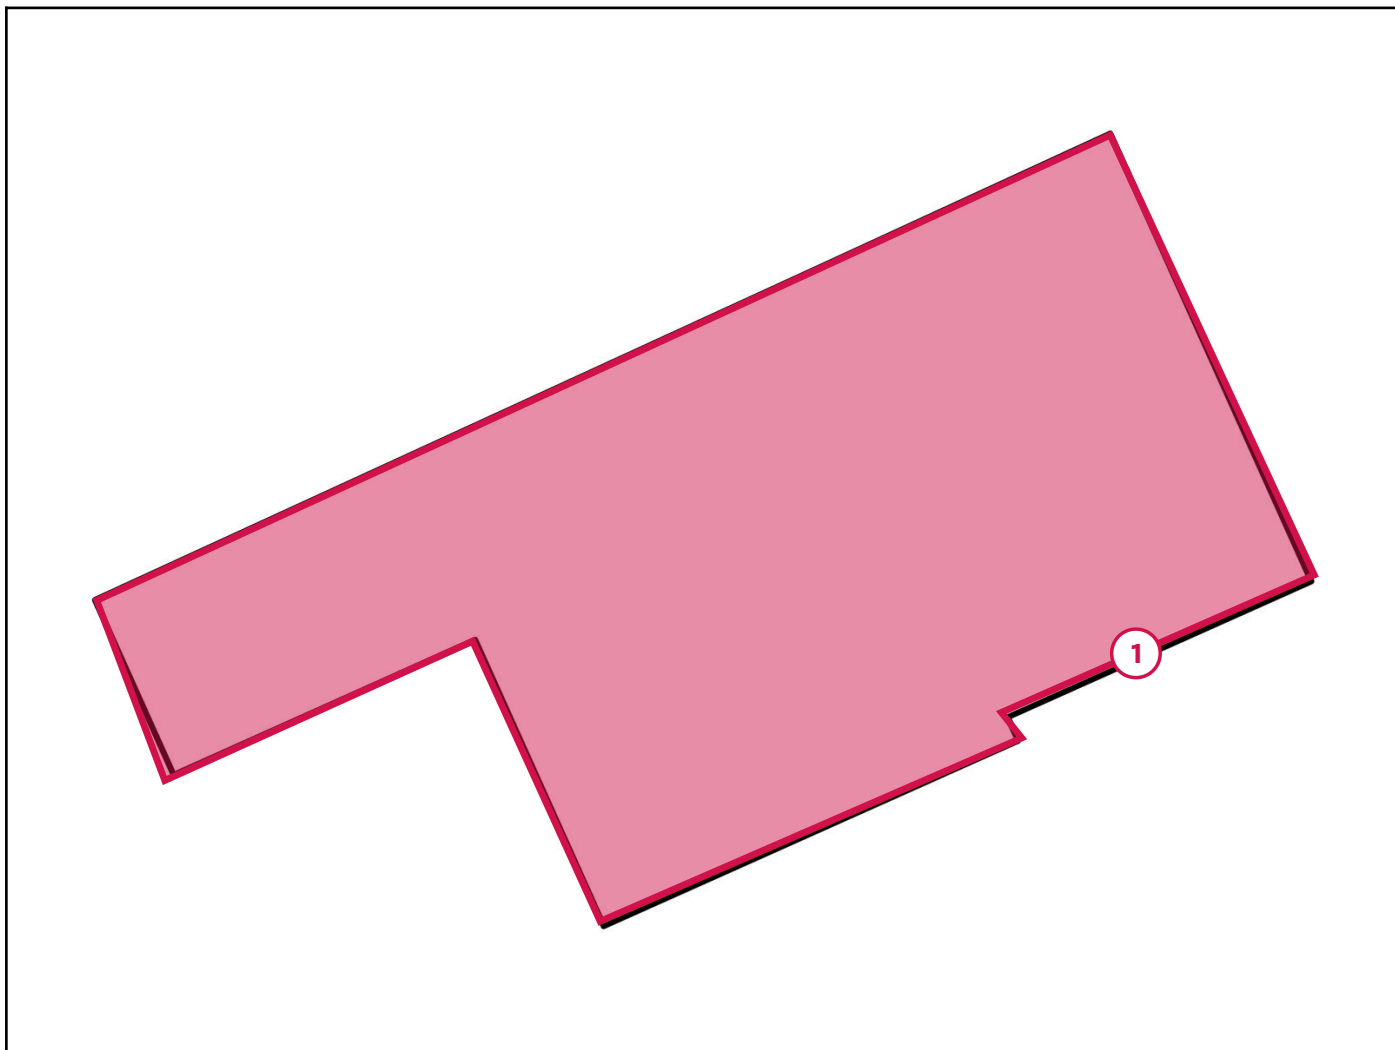
Plan 3.1: Garage plan

Beschrijving	Type	Actie
1. **Golfplaat dakbedekking - geen staalname	Asbestmateriaal	Dringend verwijderen

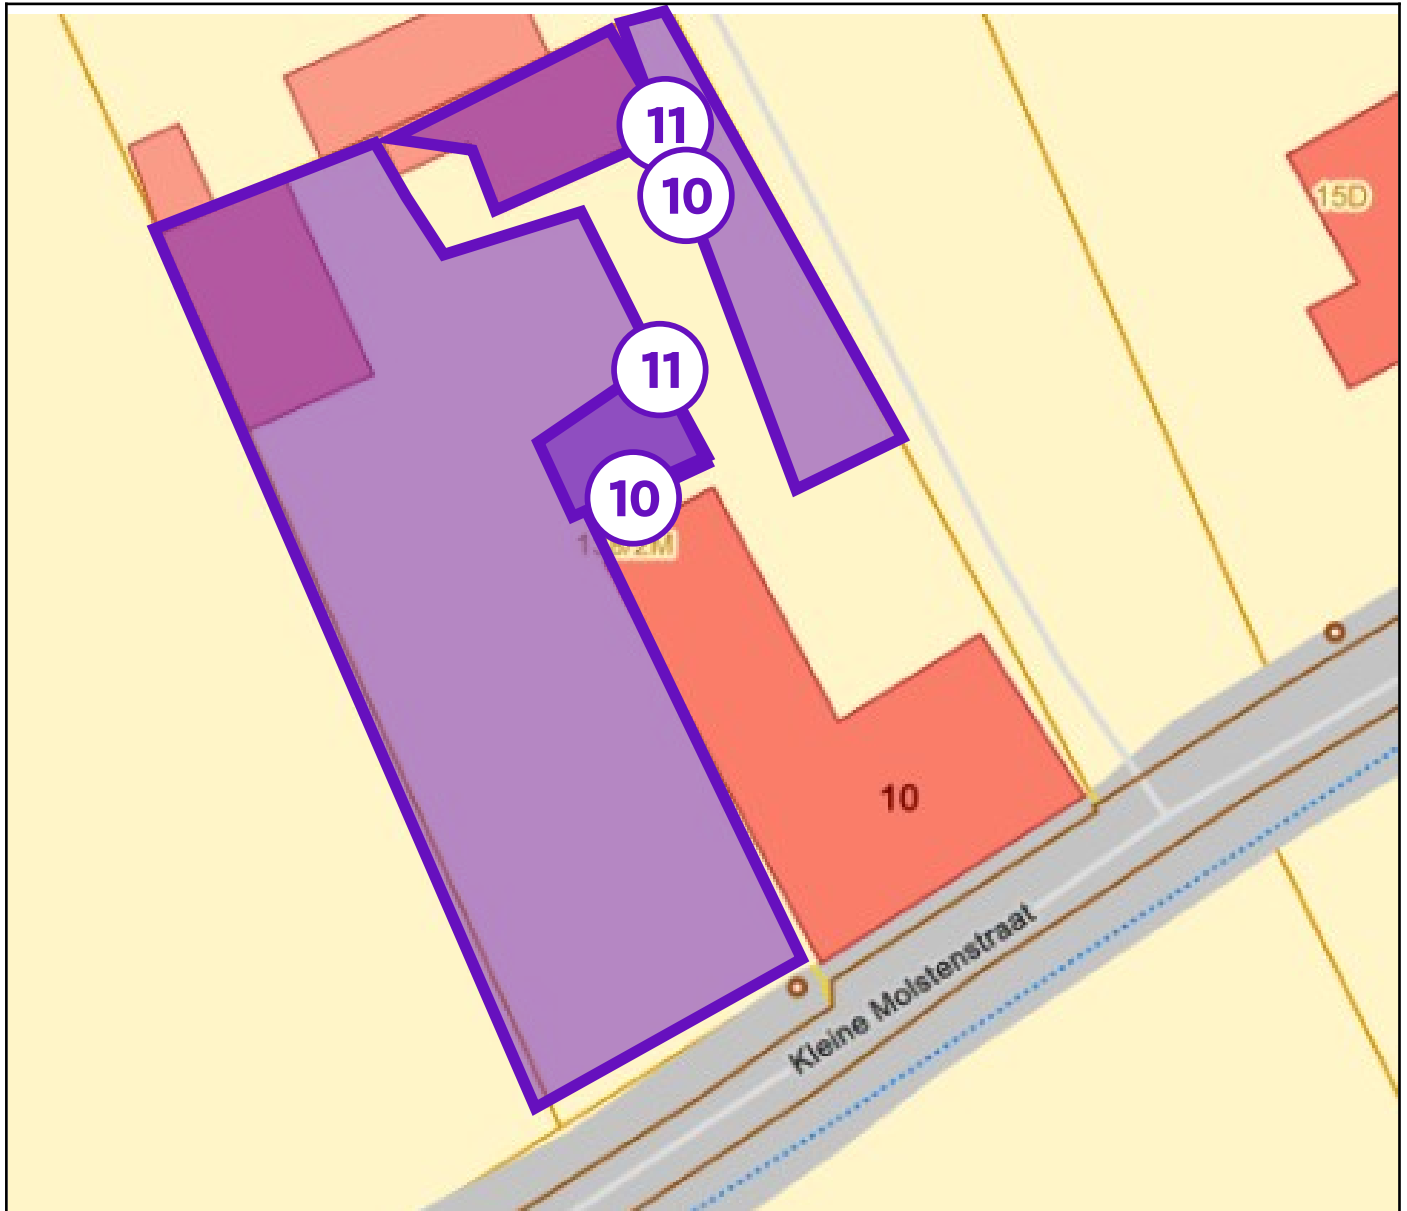
Plan 4.1: Vaststellingen buiten de constructies

Beschrijving	Type	Actie
10. Overwoekerende vegetatie, onderzoek onmogelijk	Beperking	-
11. Materiaal in opslag in de garage + tuin	Beperking	-

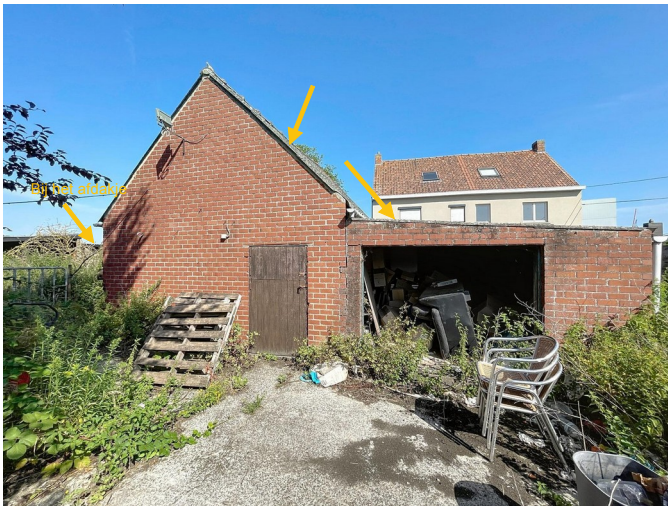
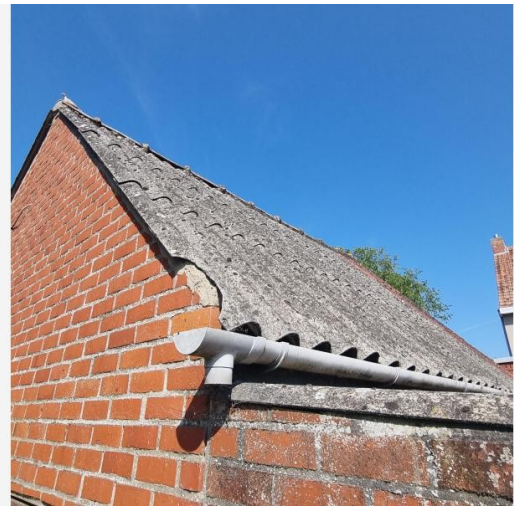
Eindbeoordeling materiaalrisico	Hoog materiaalrisico en/of hoge kans op vezelvrijgave
---------------------------------	---

Gebondenheid	Categorie 1: hechtgebonden in oorsprong
Asbestsoort (vezeltype)	Crocidoliet aanwezig
Asbestconcentratie	Laag (< 50%)
Afschermingsgraad van het gehele materiaal	Geheel of deels (ook) vrij aan de binnenlucht
Toestand van het materiaal	Matig beschadigd, matig verweerd

Beschrijving	**Golfplaat dakbedekking - geen staalname
Omgeving	Grenst aan binnen- en buitenlucht
Primaire drager	Schuin dak
Asbestmateriaal	Dak- en gevelbekleding - Golfplaat
Bindmiddel van asbestmateriaal	Cement
Gebondenheid op basis van bindmiddel	Hecht
Hoeveelheid (oppervlakte - aantal)	• 64,34 m ² - 1 stuk
Totale oppervlakte	64,34 m ²
Eenvoudig bereikbaar	Ja
Bevestigingswijze	• Genageld, geniet
Identificatiemethode	Vaststelling zonder monstername
Destructieve handeling voor identificatie	Nee
Opmerking	De hoeveelheid is een indicatie en mag niet als verdere maatstaf gebruikt worden.

Dringend verwijderen

- Verwijder dit asbestmateriaal zo snel mogelijk. Volg de toestand goed op.
- Hemelwater dat afspoelt van asbestcement daken of gevels kan asbestdeeltjes bevatten. Gebruik het enkel voor gesloten circuits (bv. spoelen toiletten). Reinig na het vervangen van het dak of de gevel de dakgoten en regenwaterput of -ton om asbesthoudend sediment of slib te verwijderen
- Voer bijkomende staalname(s) uit.

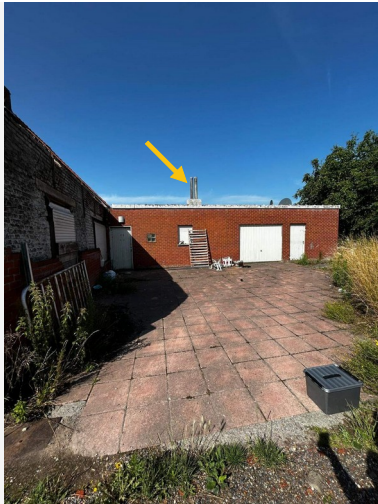
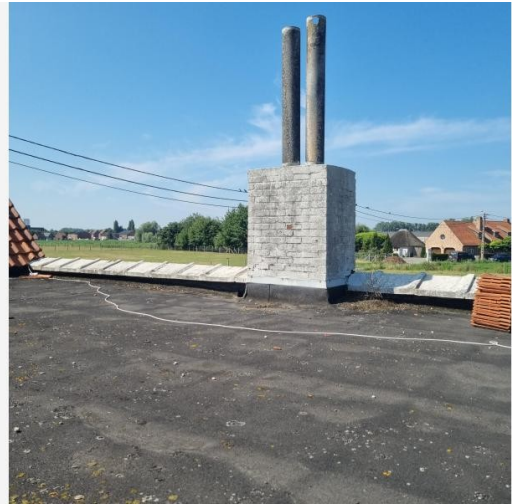
Eindbeoordeling materiaalrisico	Hoog materiaalrisico en/of hoge kans op vezelvrijgave
---------------------------------	---

Gebondenheid	Categorie 1: hechtgebonden in oorsprong
Asbestsoort (vezeltype)	Crocidoliet aanwezig
Asbestconcentratie	Laag (< 50%)
Afschermingsgraad van het gehele materiaal	Geheel of deels (ook) vrij aan binnenluchtstromen
Toestand van het materiaal	Matig beschadigd, matig verweerd

Beschrijving	*Rookgaskanaal in asbestcement
Omgeving	Grenst aan binnen- en buitenlucht
Primaire drager	HVAC infrastructuur en uitrusting
Asbestmateriaal	Rookgaskanaal
Bindmiddel van asbestmateriaal	Cement
Gebondenheid op basis van bindmiddel	Hecht
Hoeveelheid (lengte - omtrek - dikte - aantal)	<ul style="list-style-type: none">• 3,50 m - 15,00 cm - 1,50 cm - 2 stuks
Totaal volume	0,016 m ³
Eenvoudig bereikbaar	Ja
Bevestigingswijze	<ul style="list-style-type: none">• Geklemd• Verlijmd, ingegoten, versmeerd
Identificatiemethode	Vaststelling zonder monsternamen
Destructieve handeling voor identificatie	Nee
Opmerking	Deze oppervlakte werd niet gemeten, maar geschat op basis van een benadering voor alle aanwezige rookgaskanalen. Deze schatting mag niet worden gebruikt als maatstaf voor heffingen. De verdachte rookgaskanalen zijn aangesloten op de hvac ketel die aanwezig is in de garage

Dringend verwijderen

- Zorg voor een veilig beheer. Vermijd het beschadigen van het asbestmateriaal. Controleer de toestand jaarlijks op wijzigingen.
- Voer bijkomende staalname(s) uit.

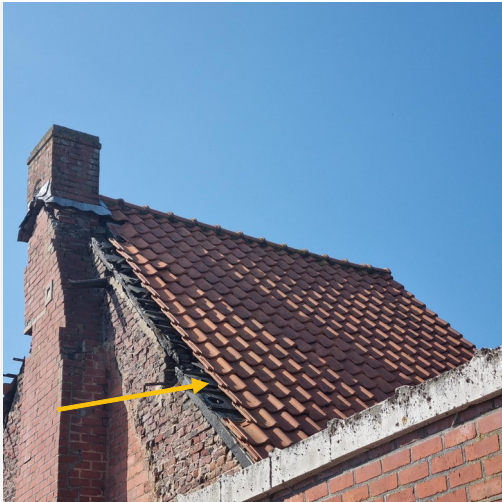
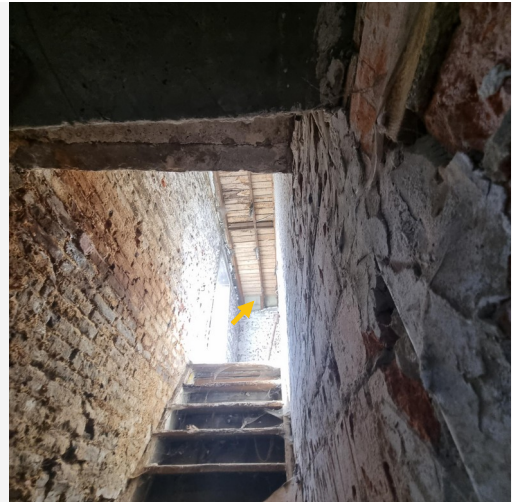
Fiche 3: **Onderdak woning - geen staalname - geen stootvaste bescherming

Eindbeoordeling materiaalrisico	Hoog materiaalrisico en/of hoge kans op vezelvrijgave
Opmerking	De zijkanten van het hellend stuk zijn beschadigd door de brand.

Gebondenheid	Categorie 1: hechtgebonden in oorsprong
Asbestsoort (vezeltype)	Crocidoliet aanwezig
Asbestconcentratie	Laag (< 50%)
Afschermingsgraad van het gehele materiaal	Geheel of deels (ook) vrij aan de binnenlucht
Toestand van het materiaal	Matig beschadigd, matig verweerd

Beschrijving	**Onderdak woning - geen staalname - geen stootvaste bescherming
Omgeving	Grenst aan binnen- en buitenlucht
Primaire drager	Schuin dak
Asbestmateriaal	Plaat, paneel, tablet - Type Menuiserite
Bindmiddel van asbestmateriaal	Cement
Gebondenheid op basis van bindmiddel	Hecht
Hoeveelheid (oppervlakte - dikte - aantal)	<ul style="list-style-type: none"> • 57,16 m² - 0,30 cm - 1 stuk
Totaal volume	0,171 m ³
Eenvoudig bereikbaar	<p>Nee</p> <ul style="list-style-type: none"> • Het asbestmateriaal is bedekt (uitgezonderd laag verf, coating, behang, kunststof, textiel) en het wegnemen van het bedekkende materiaal kan niet zonder het bedekkende materiaal te beschadigen.
Bevestigingswijze	<ul style="list-style-type: none"> • Genageld, geniet
Identificatiemethode	Vaststelling zonder monstername
Destructieve handeling voor identificatie	Nee
Opmerking	De hoeveelheid is een indicatie en mag verder niet gebruikt worden als maatstaf. Er was vanop de gelijkvloers onderdak platen zichtbaar maar er kon niet van dichterbij onderzocht worden voor de veiligheid.

Dringend maatregelen nemen

- Zorg voor een veilig beheer en verwijder dit asbestmateriaal wanneer het bij werken eenvoudig bereikbaar wordt. Controleer de toestand jaarlijks op wijzigingen.
- Voer bijkomende staalname(s) uit.

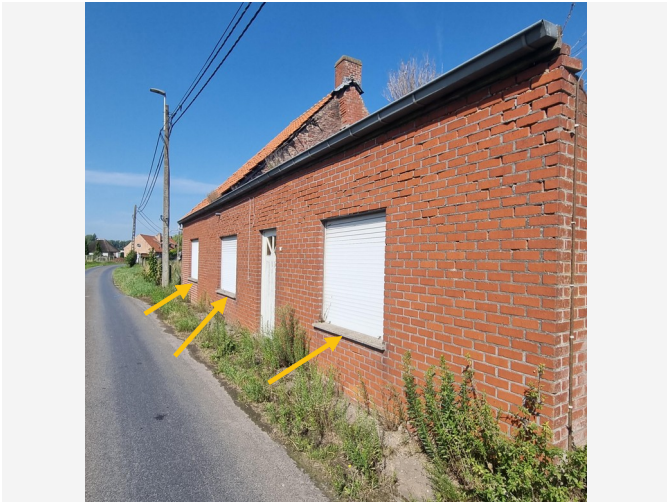
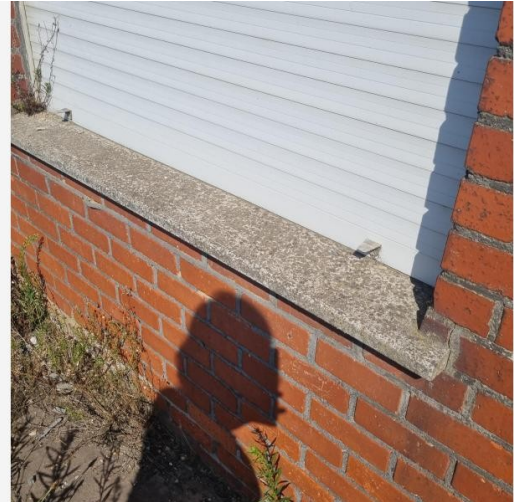
Fiche 4: **Vensterbank cement buitenzijde - geen staalname

Eindbeoordeling materiaalrisico	Verhoogd materiaalrisico en/of verhoogde kans op vezelvrijgave
Opmerking	Er mosvorming aanwezig.

Gebondenheid	Categorie 1: hechtgebonden in oorsprong
Asbestsoort (vezeltype)	Alleen chrysotiel
Asbestconcentratie	Laag (< 50%)
Afschermingsgraad van het gehele materiaal	Geheel of deels vrij aan de buitenlucht
Toestand van het materiaal	Matig beschadigd, matig verweerd

Beschrijving	**Vensterbank cement buitenzijde - geen staalname
Omgeving	Buiten
Primaire drager	Wandopening verticaal (raam, deur, ...)
Asbestmateriaal	Plaat, paneel, tablet - Generiek
Bindmiddel van asbestmateriaal	Cement
Gebondenheid op basis van bindmiddel	Hecht
Hoeveelheid (oppervlakte - dikte - aantal)	• 1,20 m ² - 1,30 cm - 9 stuks
Totaal volume	0,14 m ³
Eenvoudig bereikbaar	Ja
Bevestigingswijze	• Verlijmd, ingegoten, versmeerd
Identificatiemethode	Vaststelling zonder monstername
Destructieve handeling voor identificatie	Nee
Opmerking	De hoeveelheid is een indicatie en mag niet als maatstaf gebruikt worden. Er zijn drie vensterbanken aanwezig bij de voorzijde. Er zijn drie vensterbanken aanwezig bij de achterzijde. En drie stuks aan de linkerkant van de woning

Verwijderen

- Zorg voor een veilig beheer. Vermijd het beschadigen van het asbestmateriaal. Controleer de toestand jaarlijks op wijzigingen.
- Voer bijkomende staalname(s) uit.

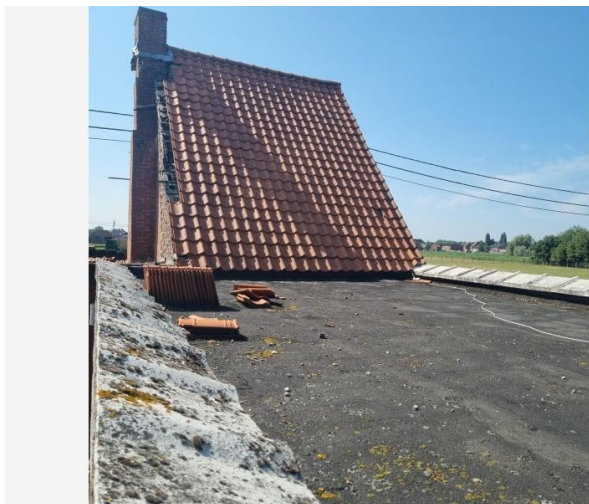
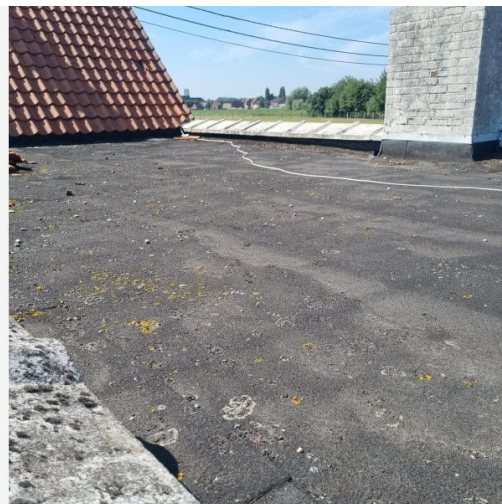
Beschrijving	*Roofing platdak aanbouw - geen staalname
Omgeving	Buiten
Primaire drager	Plat dak
Asbestmateriaal	Dak- en gevelbekleding - Roofing
Bindmiddel van asbestmateriaal	Bitumen (roofing, teer, asfalt)
Gebondenheid op basis van bindmiddel	Hecht
Hoeveelheid (oppervlakte - aantal)	<ul style="list-style-type: none"> • 66,21 m² - 1 stuk
Totale oppervlakte	66,21 m ²
Eenvoudig bereikbaar	Ja
Bevestigingswijze	<ul style="list-style-type: none"> • Verlijmd, ingegoten, versmeerd
Identificatiemethode	<p>Vaststelling zonder monstername</p> <p>Motivatie: Groot risico op structurele gevolgschade (lekschade, werking installatie,...)</p>
Destructieve handeling voor identificatie	Nee
Opmerking	<p>De hoeveelheid is een indicatie en mag niet verder gebruikt worden als maatstaf. Roofing kan niet worden bestempeld als niet asbesthoudend zonder staalname. Tijdens het plaatsbezoek kon er niet verzekerd worden dat het dak nog waterdicht is na staalname.</p> <p>Als de roofing wordt vernieuwd kan er eerst een staal genomen worden om na te gaan of het verdacht materiaal effectief asbesthoudend is. Vervolgens kan de aannemer met kennis van eenvoudige handeling het materiaal correct verhandelen.</p>

Verwijderen

- Zorg voor een veilig beheer. Vermijd het beschadigen van het asbestmateriaal. Controleer de toestand jaarlijks op wijzigingen.
- Voer bijkomende staalname(s) uit.

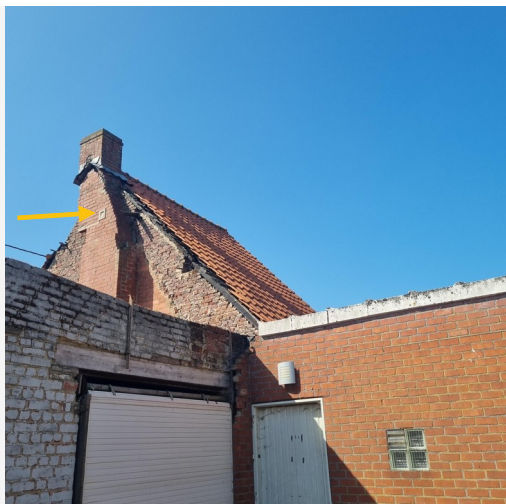
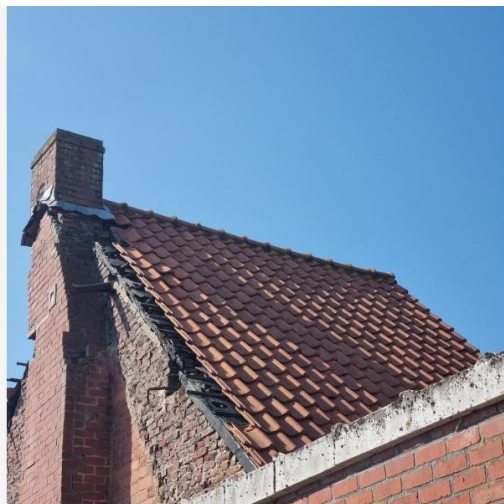
Beschrijving	*Roetluik uit asbestcement
Omgeving	Binnen
Primaire drager	Wand buitenschil
Asbestmateriaal	Brandwerende afsluiting (prefab geheel) - Luik
Bindmiddel van asbestmateriaal	Cement
Gebondenheid op basis van bindmiddel	Hecht
Hoeveelheid (gewicht - aantal)	<ul style="list-style-type: none">• 1,47 kg - 1 stuk
Totaal gewicht	1,47 kg
Eenvoudig bereikbaar	Ja
Bevestigingswijze	<ul style="list-style-type: none">• Geklemd
Identificatiemethode	Vaststelling zonder monstername
Destructieve handeling voor identificatie	Nee
Opmerking	Deze oppervlakte, volumes en gewichten zijn niet gemeten, maar geschat op basis van een benadering van de aanwezige roetluiken. Deze schatting mag niet worden gebruikt als maatstaf voor heffingen. De roetluik is aangesloten op de houtenkachel

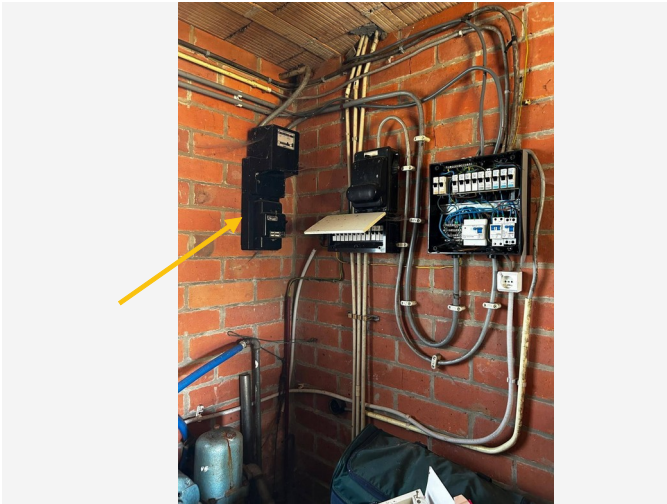
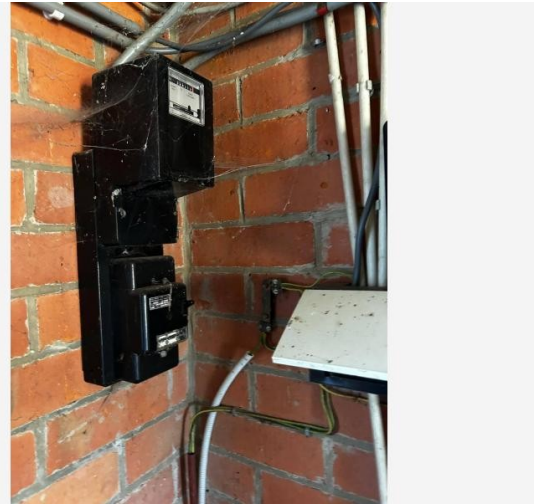
Beschrijving	Bakeliet tellerkast
Omgeving	Binnen
Primaire drager	Communicatie en elektrische infrastructuur en uitrusting
Asbestmateriaal	Plaat, paneel, tablet - Type Bakeliet
Bindmiddel van asbestmateriaal	Kunststof of -hars
Gebondenheid op basis van bindmiddel	Hecht
Hoeveelheid (oppervlakte - dikte - aantal)	<ul style="list-style-type: none"> • 0,70 m² - 0,50 cm - 1 stuk
Totaal volume	0,004 m ³
Eenvoudig bereikbaar	Ja
Bevestigingswijze	<ul style="list-style-type: none"> • Geschroefd
Identificatiemethode	Vaststelling zonder monstername
Destructieve handeling voor identificatie	Nee
Opmerking	<p>Deze oppervlakte werd niet gemeten, maar geschat op basis van een benadering van de aanwezige tellerkast. Deze schatting mag niet worden gebruikt als maatstaf voor heffingen. . Bakeliet wordt door ons beschouwd als een asbestverdachte toepassing, aangezien het in veel gevallen asbesthoudend is. We hebben geen staalname uitgevoerd om de functionaliteit van de tellerkast niet in gevaar te brengen. Daarnaast is staalname verboden, aangezien de tellerkast eigendom is van de nutsvoorzieningsmaatschappij.</p>

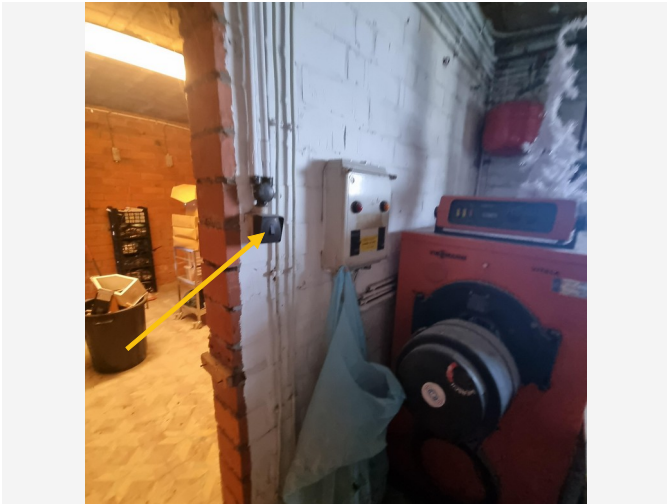
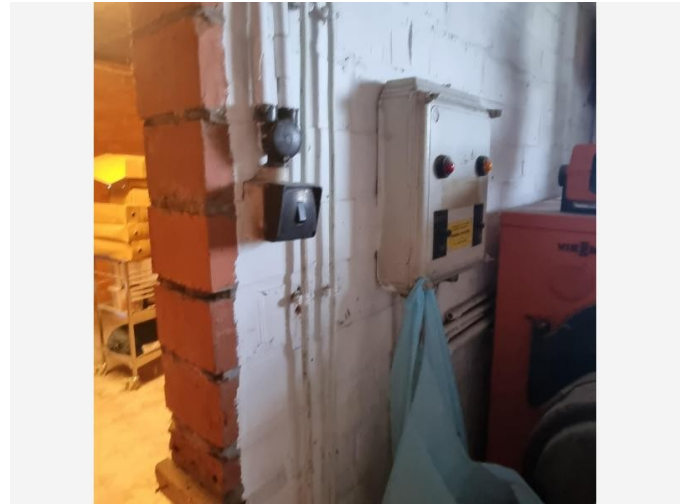
Beschrijving	**Bakeliet schakelaars
Omgeving	Binnen
Primaire drager	Communicatie en elektrische infrastructuur en uitrusting
Asbestmateriaal	Plaat, paneel, tablet - Type Bakeliet
Bindmiddel van asbestmateriaal	Kunststof of -hars
Gebondenheid op basis van bindmiddel	Hecht
Hoeveelheid (oppervlakte - dikte - aantal)	• 0,40 m ² - 0,30 cm - 1 stuk
Totaal volume	0,001 m ³
Eenvoudig bereikbaar	Ja
Bevestigingswijze	• Geschroefd
Identificatiemethode	Vaststelling zonder monstername
Destructieve handeling voor identificatie	Nee
Opmerking	Stopcontacten en schakelaars in bakeliet aanwezig over de volledige woning. Deze oppervlakte werd niet gemeten, maar geschat op basis van een benadering voor alle aanwezige schakelaars. Deze schatting mag niet worden gebruikt als maatstaf voor heffingen. Bakeliet wordt door ons beschouwd als een asbestverdachte toepassing, aangezien het in veel gevallen asbesthoudend is. We hebben echter geen staalname uitgevoerd om de functionaliteit van de schakelaars niet in gevaar te brengen.
