# Asbestinventarisatetest

Park Ter Heide 3, 9070 Destelbergen

Attestnummer : 20260305-000103.000

Uitgegeven op : 05.03.2026

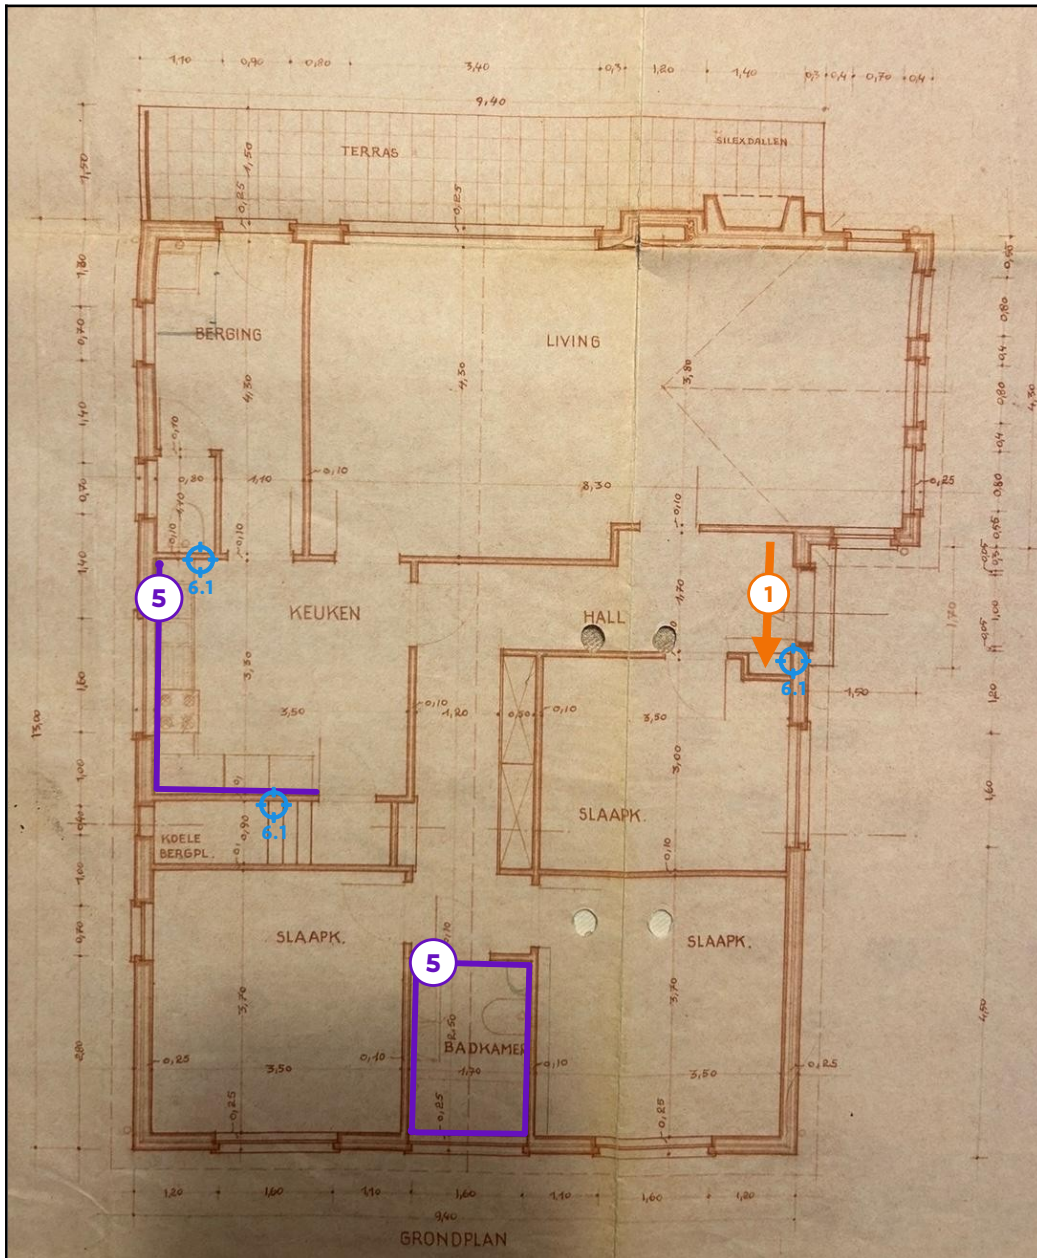
# Plan 1.1: Woongedeelte: GV

Pleisterwerk muren:  
zie binnenwanden van  
de gehele woning

Plafondtegels:  
zie plafonds van  
de gehele woning  
(uitgez. hall en living)

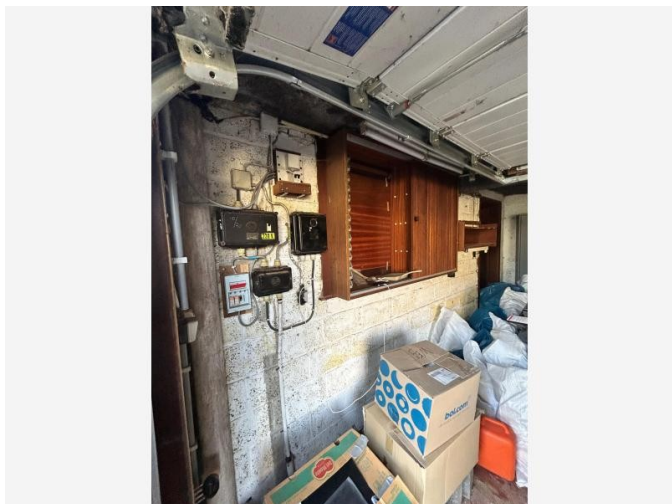
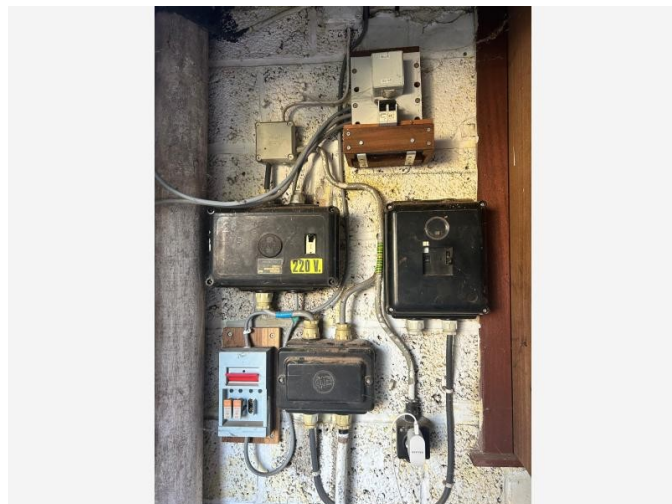
Eindbeoordeling materiaalrisico	Verhoogd materiaalrisico en/of verhoogde kans op vezelvrijgave
---------------------------------	--

Gebondenheid	Categorie 1: hechtgebonden in oorsprong
Asbestsoort (vezeltype)	Crocidoliet aanwezig
Asbestconcentratie	Laag (< 50%)
Afschermingsgraad van het gehele materiaal	Geheel of deels (ook) vrij aan binnenluchtstromen
Toestand van het materiaal	Licht beschadigd, licht verweerd. Intact calciumsilicaatmateriaal of categorie III 'gebondenheid'

<b>Beschrijving</b>	Elementen in bakeliet
<b>Omgeving</b>	Binnen
<b>Primaire drager</b>	Binnenwand
<b>Asbestmateriaal</b>	Plaat, paneel, tablet - Type Bakeliet
<b>Bindmiddel van asbestmateriaal</b>	Kunststof of -hars
<b>Gebondenheid op basis van bindmiddel</b>	Hecht
<b>Hoeveelheid (oppervlakte - dikte - aantal)</b>	<ul style="list-style-type: none"><li>• 0,10 m<sup>2</sup> - 0,20 cm - 8 stuks</li></ul>
<b>Totaal volume</b>	0,002 m <sup>3</sup>
<b>Eenvoudig bereikbaar</b>	Ja
<b>Bevestigingswijze</b>	<ul style="list-style-type: none"><li>• Geschroefd</li><li>• Onbekend</li></ul>
<b>Identificatiemethode</b>	<p>De asbestdeskundige beoordeelt het materiaal als asbestverdacht en dus asbesthoudend, en dit zonder monstername.</p> <p>Motivatie: De monstername brengt andere schade aan dan schade die inherent is aan de monstername.</p>
<b>Destructieve handeling voor identificatie</b>	Nee
<b>Opmerking</b>	De aangegeven hoeveelheid is een benadering.

Het asbestmateriaal valt onder de mijlpaal van 2040.

- Zorg voor een veilig beheer. Vermijd het beschadigen van het asbestmateriaal. Controleer de toestand jaarlijks op wijzigingen.
- Voer bijkomende staalname(s) uit.

- Eenvoudige handelingen: mag via doe-het-zelf of door werknemer(s) met opleidingsattest eenvoudige handelingen  
Het materiaal valt relatief eenvoudig te verwijderen. Wij raden aan het materiaal te laten verwijderen door een werknemer met opleidingsattest eenvoudige handelingen.

Asbesthoudende bakeliettoepassingen mogen via eenvoudige handelingen verwijderd worden op voorwaarde dat het materiaal onbeschadigd wordt losgenomen en niet mechanisch bewerkt wordt. Voor de aanvang van de werken wordt de elektrische installatie spanningsvrij gemaakt. Het oppervlak wordt licht bevochtigd om stofvorming te beperken.

De onderdelen worden manueel losgeschroefd zonder breken, zagen of slijpen. Na losname worden de toepassingen onmiddellijk stofarm verpakt.

Na afloop wordt de werkzone nat gereinigd.

De gedemonteerde bakeliettoepassingen worden onmiddellijk na verwijdering verpakt in dubbele asbestfolie of in een geschikte asbestzak, luchtdicht afgesloten en correct geëtiketteerd als "asbesthoudend afval".

Het asbestafval wordt afgevoerd naar een erkend inzamelpunt of verwerkingscentrum. Tijdelijke opslag op de werf is enkel toegestaan indien het materiaal correct verpakt en beschermd tegen beschadiging blijft. Hergebruik is verboden.

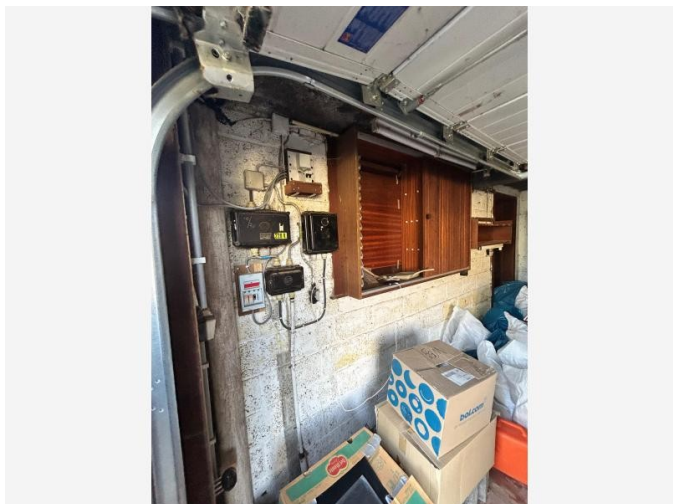
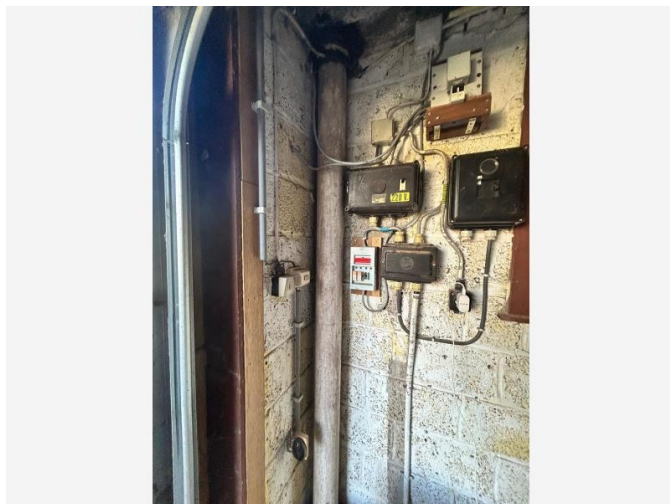
Eindbeoordeling materiaalrisico	Verhoogd materiaalrisico en/of verhoogde kans op vezelvrijgave
---------------------------------	--

Gebondenheid	Categorie 1: hechtgebonden in oorsprong
Asbestsoort (vezeltype)	Crocidoliet aanwezig
Asbestconcentratie	Laag (< 50%)
Afschermingsgraad van het gehele materiaal	Geheel of deels (ook) vrij aan binnenluchtstromen
Toestand van het materiaal	Licht beschadigd, licht verweerd. Intact calciumsilicaatmateriaal of categorie III 'gebondenheid'

Beschrijving	Buis in asbestcement
Omgeving	Binnen
Primaire drager	Vloer
Asbestmateriaal	Rookgaskanaal
Bindmiddel van asbestmateriaal	Cement
Gebondenheid op basis van bindmiddel	Hecht
Hoeveelheid (lengte - omtrek - dikte - aantal)	<ul style="list-style-type: none"> <li>• 2,50 m - 50,00 cm - 1,50 cm - 1 stuk</li> </ul>
Totaal volume	0,019 m <sup>3</sup>
Eenvoudig bereikbaar	Ja
Bevestigingswijze	<ul style="list-style-type: none"> <li>• Verlijmd, ingegoten, versmeerd</li> <li>• Onbekend</li> </ul>
Identificatiemethode	<p>De asbestdeskundige beoordeelt het materiaal als asbestverdacht en dus asbesthoudend, en dit zonder monstername.</p> <p>Motivatie: De monstername brengt andere schade aan dan schade die inherent is aan de monstername.</p>
Destructieve handeling voor identificatie	Nee
Opmerking	De aangegeven hoeveelheid is een benadering.

Het asbestmateriaal valt onder de mijlpaal van 2040.

- Zorg voor een veilig beheer. Vermijd het beschadigen van het asbestmateriaal. Controleer de toestand jaarlijks op wijzigingen.
- Voer bijkomende staalname(s) uit.

- Eenvoudige handelingen: enkel door erkend asbestverwijderaar  
Wij raden aan het materiaal te laten verwijderen door een erkend asbestverwijderaar. Hierdoor wordt de kans op vezelemissie geminimaliseerd.

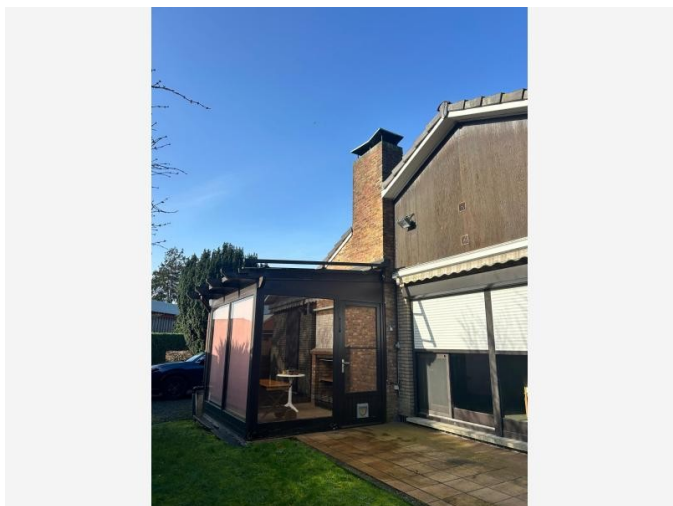
**Reden:** Er is geen volledige risicobeoordeling mogelijk

**Uitleg van de asbestdeskundige:** Het is niet mogelijk om op een veilige en niet-destructieve manier de binnenbekleding van de schouw na te gaan.

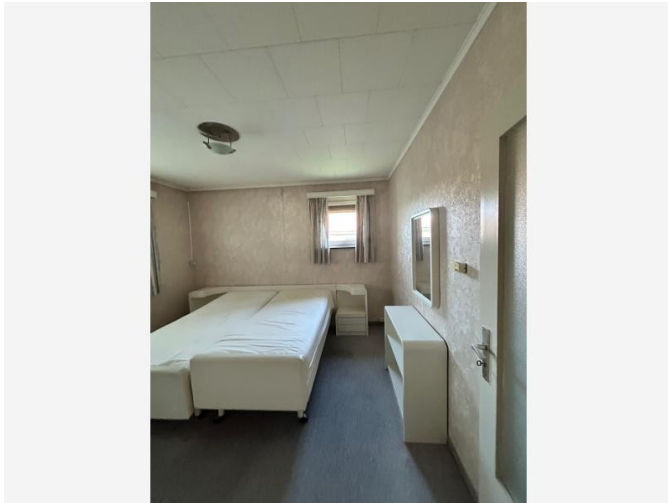
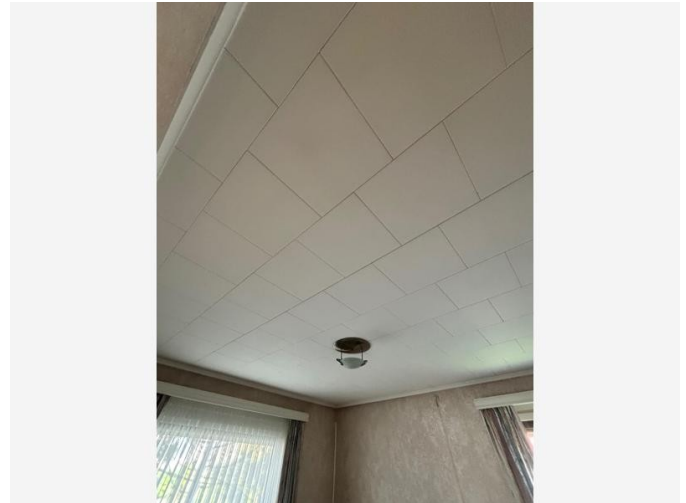
Oude plafondtegels zijn mogelijk asbesthoudend. Door de intacte staat van het materiaal was het echter niet mogelijk om een staalname uit te voeren op niet-destructieve wijze.

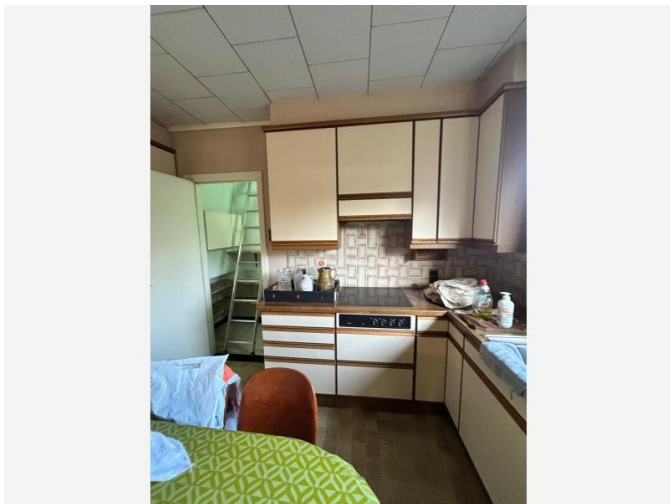
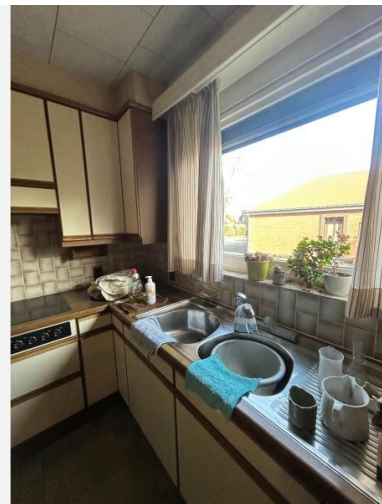
De gebruikte lijm bij faiencetegels is mogelijk asbesthoudend. Door de intacte staat van het materiaal is het echter niet mogelijk om een staalname uit te voeren op niet-destructieve wijze.
