# Asbestinventarisatetest

Kerkstraatje 42, 3220 Holsbeek

Attestnummer : 20240825-000114.000

**Niet-asbestveilig**

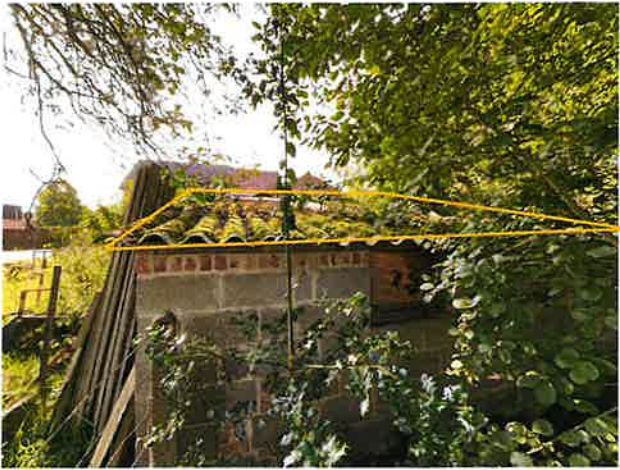
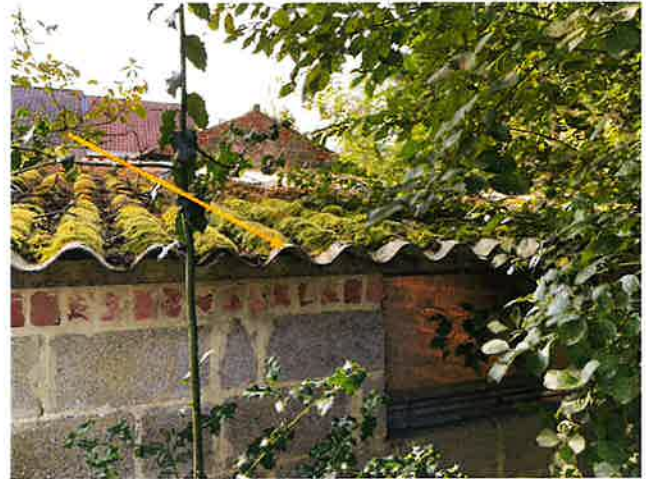
Het asbestmateriaal valt onder de mijlpaal van 2034.

**Dringend verwijderen**

Eindbeoordeling materiaalrisico

Hoog materiaalrisico en/of hoge kans op vezelvrijgave

| Gebondenheid | Categorie 1: hechtgebonden in oorsprong |
| Asbestsoort (vezeltype) | Crocidoliet aanwezig |
| Asbestconcentratie | Laag (< 50%) |
| Afschermingsgraad van het gehele materiaal | Geheel of deels (ook) vrij aan de binnenlucht |
| Toestand van het materiaal | Zwaar beschadigd, zwaar verweerd |

| Beschrijving | Golfplaten dak - aanbouw - binnen/buiten |

- Verwijder dit asbestmateriaal zo snel mogelijk. Volg de toestand goed op.
- Hemelwater dat afspoelt van asbestcement daken of gevels kan asbestdeeltjes bevatten. Gebruik het enkel voor gesloten circuits (bv. spoelen toiletten). Reinig na het vervangen van het dak of de gevel de dakgoten en regenwaterput of -ton om asbesthoudend sediment of slib te verwijderen

- Eenvoudige handelingen: mag via doe-het-zelf of door werknemer(s) met opleidingsattest eenvoudige handelingen  
Deze toepassing betreft een hechtgebonden asbesttoepassing, en kan door een aannemer die over een opleidingsattest eenvoudige handelingen beschikt of door een particulier (doe-het-zelf), verwijderd worden indien:
  - 1) er geen verhoogd risico op vrijgave van asbestvezels ontstaat;
  - 2) de toepassing voorafgaand wordt gefixeerd/bevochtigd;
  - 3) de individuele elementen zonder machinale werktuigen en zonder breken of gooien een voor een losgemaakt worden;

- Eenvoudige handelingen: enkel door erkend asbestverwijderaar  
Indien bovenstaande criteria worden overschreden:

Deze hechtgebonden toepassing kan enkel door een erkende asbestverwijderaar verwijderd worden omdat er hier automatisch een verhoogd risico op vrijgave van asbestvezels ontstaat.

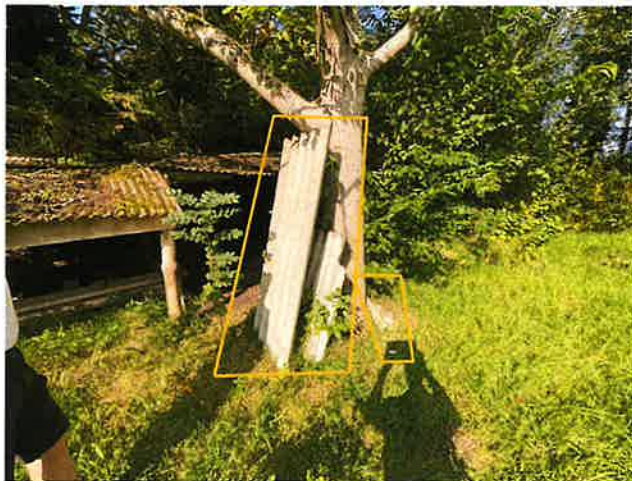
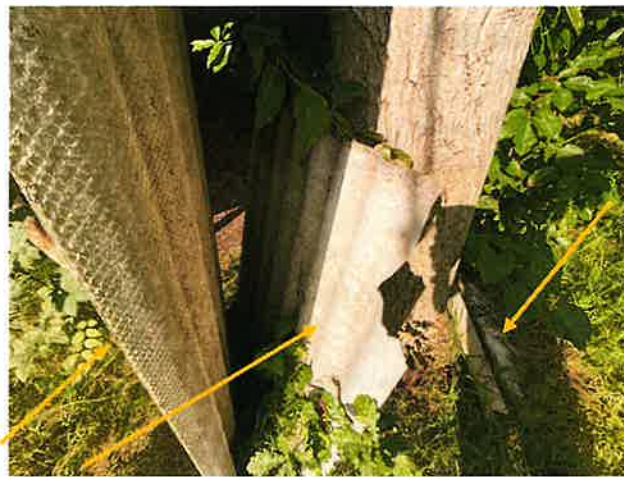
## Fiche 2: Afval (golfplaten)

Asbestmateriaal - afvalstof

Het asbestmateriaal valt onder de mijlpaal van 2040.

**Dringend verwijderen**

| Type afvalstof | Betreft stock-voorraad of gedemonteerde asbestmaterialen |
| Aanwezige resten | Losse stukken golfplaten op meerdere locaties. |

- Verwijder het asbestafval.

- Eenvoudige handelingen: mag via doe-het-zelf of door werknemer(s) met opleidingsattest eenvoudige handelingen  
Deze toepassing betreft een hechtgebonden asbesttoepassing, buiten, en kan door een aannemer die over een opleidingsattest eenvoudige handelingen beschikt of door een particulier (doe-het-zelf), verwijderd worden indien:
  - 1) er geen verhoogd risico op vrijgave van asbestvezels ontstaat;
  - 2) de toepassing voorafgaand wordt gefixeerd/bevochtigd;
  - 3) de individuele elementen zonder machinale werktuigen en zonder breken of gooien een voor een losgemaakt worden;
  - 4) in gesloten verpakking weggevoerd worden naar een erkend afvalpunt (recyclagepark).Zorg voor voldoende persoonlijke beschermmiddelen en dat er niemand in de buurt is tijdens de

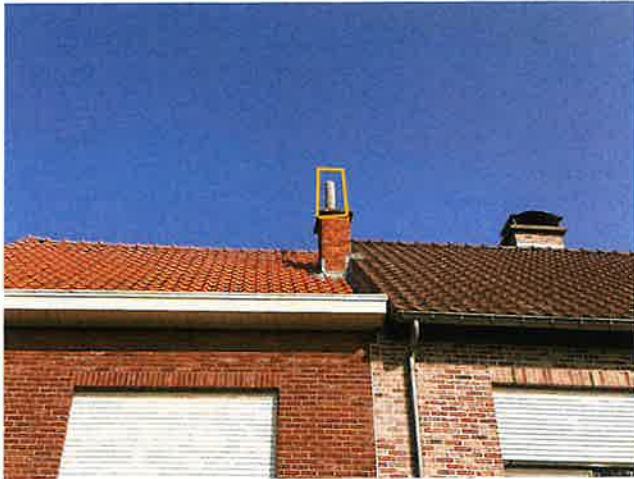
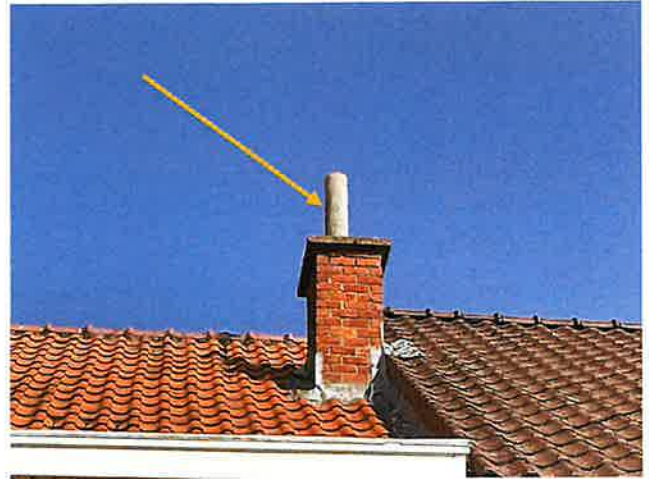
## Fiche 3: Asbestcement schouw – hoofddak

Het asbestmateriaal valt onder de mijlpaal van 2034.

**Verwijderen**

Verhoogd materiaalrisico en/of verhoogde kans op vezelvrijgave

| Asbestsoort (vezeltype) | Crocidoliet aanwezig |
| Afschermingsgraad van het gehele materiaal | Geheel of deels vrij aan de buitenlucht |
| Toestand van het materiaal | Matig beschadigd, matig verweerd |

| Opmerking | Diepte in de schacht is onbekend. |

- Verwijder dit asbestmateriaal zo snel mogelijk. Volg de toestand goed op.

- Eenvoudige handelingen: mag via doe-het-zelf of door werknemer(s) met opleidingsattest eenvoudige handelingen  
Deze toepassing betreft een hechtgebonden asbesttoepassing, buiten, en kan door een aannemer die over een opleidingsattest eenvoudige handelingen beschikt of door een particulier (doe-het-zelf), verwijderd worden indien:
  - 1) er geen verhoogd risico op vrijgave van asbestvezels ontstaat;
  - 2) de toepassing voorafgaand wordt gefixeerd/bevochtigd;
  - 3) de individuele elementen zonder machinale werktuigen en zonder breken of gooien een voor een losgemaakt worden;
  - 4) in gesloten verpakking weggevoerd worden naar een erkend afvalpunt (recyclagepark).

- Eenvoudige handelingen: enkel door erkend asbestverwijderaar  
Indien bovenstaande criteria worden overschreden (bv. wanneer de verwijdering zonder breken niet mogelijk is):

Deze hechtgebonden toepassing, toegankelijk langs buiten, kan enkel door een erkende asbestverwijderaar verwijderd worden omdat er hier automatisch een verhoogd risico op vrijgave van asbestvezels ontstaat.

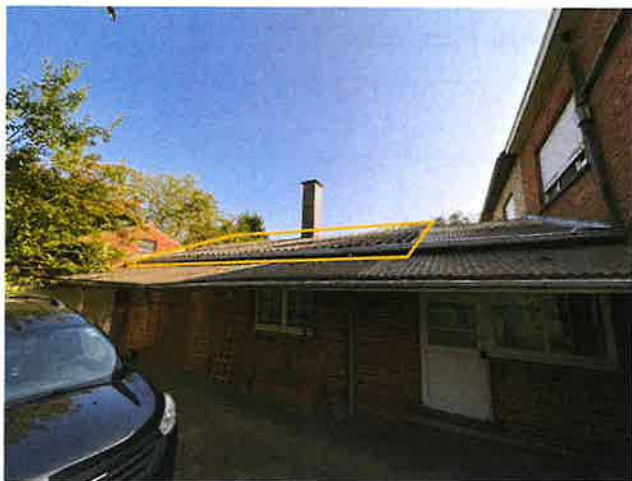
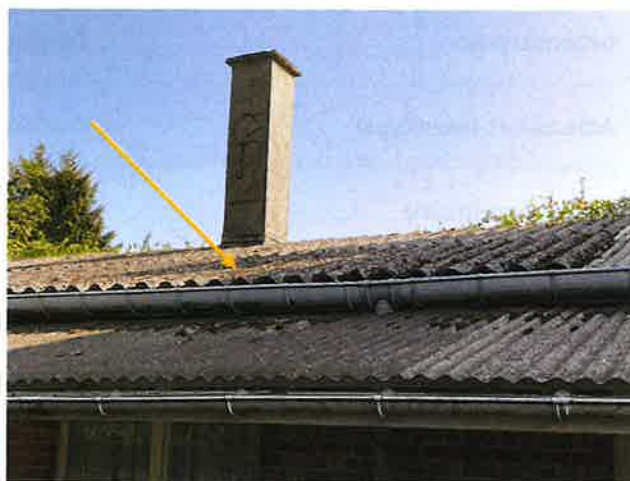
Het asbestmateriaal valt onder de mijlpaal van 2034.

**Verwijderen**

Verhoogd materiaalrisico en/of verhoogde kans op vezelvrijgave

| Asbestsoort (vezeltype) | Crocidoliet aanwezig |
| Afschermingsgraad van het gehele materiaal | Geheel of deels vrij aan de buitenlucht |
| Toestand van het materiaal | Matig beschadigd, matig verweerd |

| Beschrijving | Golfplaten dak - aanbouw - buiten |

- Verwijder dit asbestmateriaal zo snel mogelijk. Volg de toestand goed op.
- Hemelwater dat afspoelt van asbestcement daken of gevels kan asbestdeeltjes bevatten. Gebruik het enkel voor gesloten circuits (bv. spoelen toiletten). Reinig na het vervangen van het dak of de gevel de dakgoten en regenwaterput of -ton om asbesthoudend sediment of slib te verwijderen

- Eenvoudige handelingen: mag via doe-het-zelf of door werknemer(s) met opleidingsattest eenvoudige handelingen  
Deze toepassing betreft een hechtgebonden asbesttoepassing, en kan door een aannemer die over een opleidingsattest eenvoudige handelingen beschikt of door een particulier (doe-het-zelf), verwijderd worden indien:
  - 1) er geen verhoogd risico op vrijgave van asbestvezels ontstaat;
  - 2) de toepassing voorafgaand wordt gefixeerd/bevochtigd;
  - 3) de individuele elementen zonder machinale werktuigen en zonder breken of gooien een voor een losgemaakt worden;

- Eenvoudige handelingen: enkel door erkend asbestverwijderaar  
Indien bovenstaande criteria worden overschreden:

Deze hechtgebonden toepassing kan enkel door een erkende asbestverwijderaar verwijderd worden omdat er hier automatisch een verhoogd risico op vrijgave van asbestvezels ontstaat.

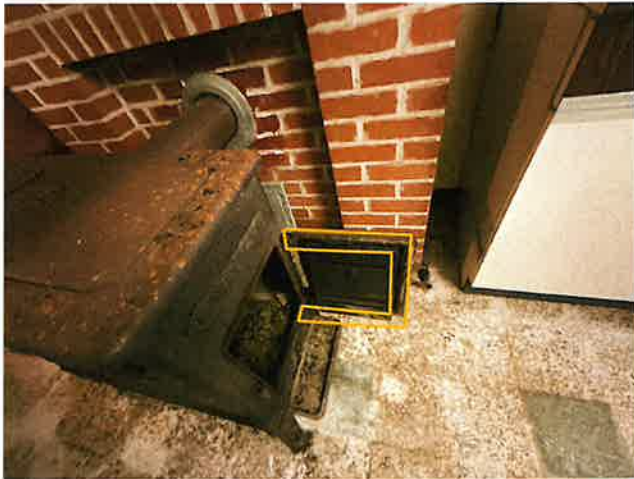
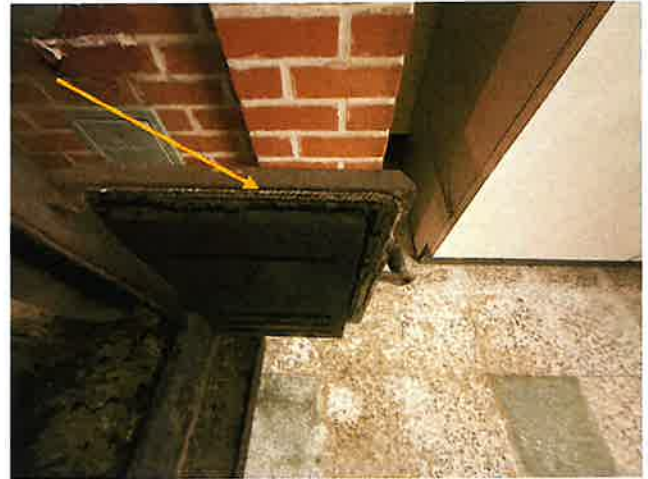
## Fiche 5: Kachelkoord

Het asbestmateriaal valt onder de mijlpaal van 2034.

**Verwijderen**

- Verwijder dit asbestmateriaal zo snel mogelijk. Volg de toestand goed op.

- Eenvoudige handelingen: mag via doe-het-zelf of door werknemer(s) met opleidingsattest eenvoudige handelingen  
Deze toepassing betreft een niet-hechtgebonden asbesttoepassing, binnen, en kan door een aannemer die over een opleidingsattest eenvoudige handelingen beschikt of door een particulier (doe-het-zelf), verwijderd worden indien:

- 1) er geen verhoogd risico op vrijgave van asbestvezels ontstaat;
- 2) de toepassing voorafgaand wordt gefixeerd/bevochtigd;
- 3) de individuele elementen zonder machinale werktuigen en zonder breken of gooien een voor een losgemaakt worden;
- 4) in gesloten verpakking weggevoerd worden naar een erkend afvalpunt (recyclagepark).

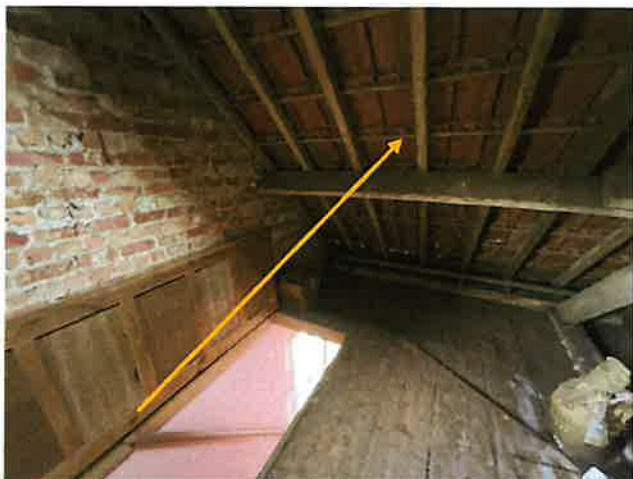
## Fiche 7: Geen asbestverdacht onderdak

Advies

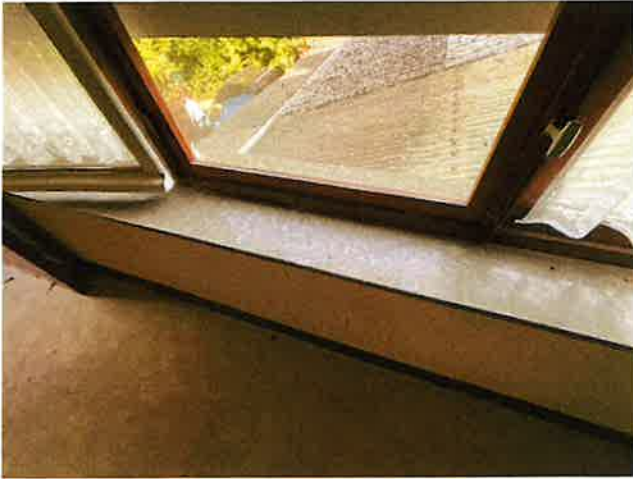
## Fiche 8: Vensterbanken

Advies
