# Asbestinventarisat attest

Heidebergstraat 298, 3010 Leuven

Attestnummer : 20260722-000282.000

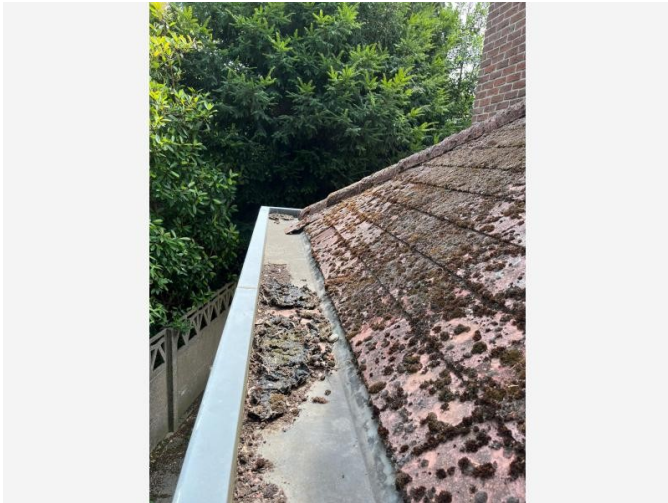
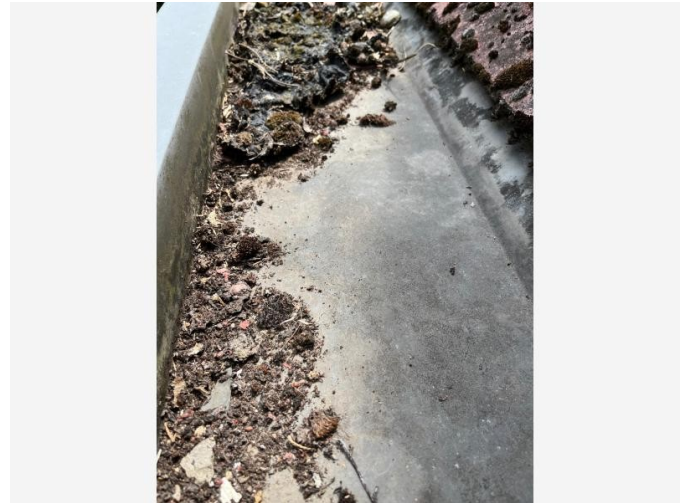
Het asbestmateriaal valt onder de mijlpaal van 2040.

**Dringend verwijderen**

| Beschrijving | Dakgoot - Contaminatie |
| Type afvalstof | Betreft resten (contaminatie) van verwerking of beschadiging |
| Besmette materialen | <ul style="list-style-type: none"><li>• Sediment (dakgoot, afvoerbuys, regenwaterput, ...)</li></ul> |
| Bron van de resten | Dakleien |
| Gebondenheid resten | Niet hecht |
| Hoeveelheid (gewicht - aantal) | <ul style="list-style-type: none"><li>• 2,00 kg - 1 stuk</li></ul> |

- Verwijder het asbestafval.

- Eenvoudige handelingen: mag via doe-het-zelf of door werknemer(s) met opleidingsattest eenvoudige handelingen  
Bij het uitvoeren van eenvoudige handelingen, zoals toegestaan via doe-het-zelfmethoden of door werknemers met een opleidingsattest, is het gebruik van de juiste persoonlijke beschermingsmiddelen (PBM's) verplicht om blootstelling aan asbestvezels te voorkomen. Wij adviseren echter om asbest te laten verwijderen door een werknemer met opleidingscertificaat. Maar het is ook toegestaan via de doe-het-zelfmethode, mits de juiste voorzorgsmaatregelen en PBM's in acht worden genomen. De te gebruiken PBM's zijn:
  - FFP3-mondmasker of halfgelaatsmasker met P3 filter
  - wegwerpoverall (Tyvek CATIII, type 5 en 6)
  - afwasbaar schoeisel

- De toepassingen dienen in zijn geheel, zonder te breken en zonder stofvorming, verdere vergruizing verwijderd te worden. Gebruik hiervoor een vernevelaar of fixeermiddel om het asbestmateriaal eerst te fixeren.

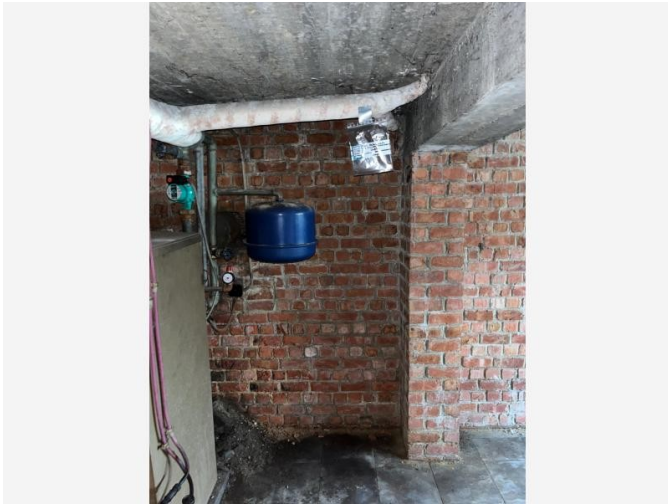
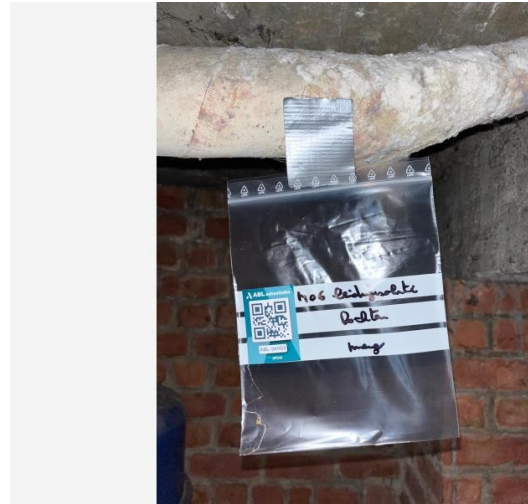
Het asbestmateriaal valt onder de mijlpaal van 2034.

**Dringend verwijderen**

| Eindbeoordeling materiaalrisico | Hoog materiaalrisico en/of hoge kans op vezelvrijgave |

| Gebondenheid | Categorie 2: niet-hechtgebonden met matrix |
| Asbestsoort (vezeltype) | Crocidoliet aanwezig |
| Asbestconcentratie | Hoog ( $\geq 50\%$ ) |

| # | Type | Referentie | Resultaat |
|---|---|---|---|
| 2.1 | Mengmonster | M05 | Crocidoliet, Amosiet |
| 2.2 | Mengmonster | M06 | Crocidoliet, Amosiet |

| Beschrijving | Leidingisolatie - Gips |
| Hoeveelheid (lengte - omtrek - dikte - aantal) | <ul style="list-style-type: none"><li>• 18,00 m - 20,00 cm - 3,00 cm - 1 stuk</li></ul> |

- Sluit de ruimte luchtdicht af en vermijd het betreden van de ruimte.
- Scherm in afwachting van verwijdering het asbestmateriaal af van luchtstromingen en verstoring: bijvoorbeeld door het te verpakken, te fixeren, af te dekken, signalisatie - afbakening aan te brengen, ...
- Verwijder dit asbestmateriaal zo snel mogelijk. Volg de toestand goed op.

- Hermetische zone (erkend asbestverwijderaar)  
Bij deze verwijdering van asbestmaterialen bestaat er een grote kans op vrijkomen van asbestvezels. Daarom mag dit enkel verwijderd worden door een erkend asbestverwijderaar in een hermetische zone. Bij het verwijderen moet steeds rekening worden gehouden met alle milieu- en veiligheidsvoorschriften. Codex boek VI, titel 3 of de website van OVAM

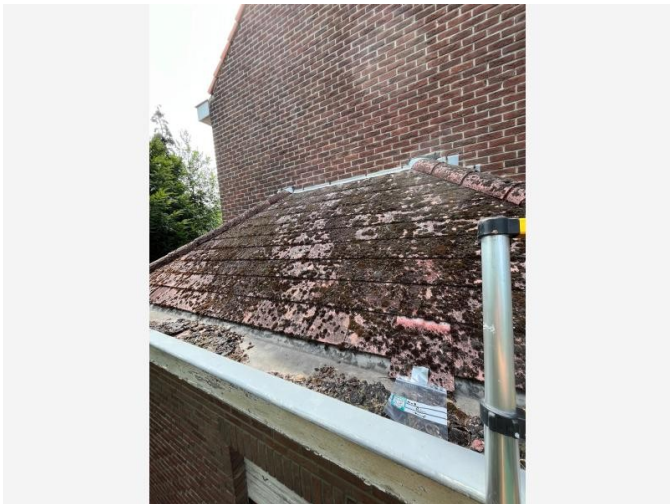
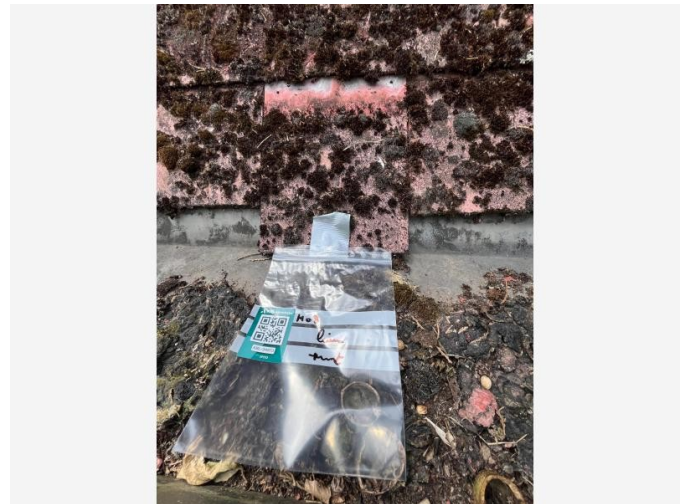
Het asbestmateriaal valt onder de mijlpaal van 2034.

Verwijderen

| Eindbeoordeling materiaalrisico | Verhoogd materiaalrisico en/of verhoogde kans op vezelvrijgave |

| Gebondenheid | Categorie 1: hechtgebonden in oorsprong |
| Asbestsoort (vezeltype) | Alleen chrysotiel aanwezig |
| Toestand van het materiaal | Matig beschadigd, matig verweerd |

| # | Type | Referentie | Resultaat |
|---|---|---|---|
| 3.1 | Puntmonster | M08 | Chrysotiel |

| Beschrijving | Dakbedekking - Dakleien |
| Hoeveelheid (oppervlakte - aantal) | • 10,00 m <sup>2</sup> - 1 stuk |

- Verwijder dit asbestmateriaal zo snel mogelijk. Volg de toestand goed op.
- Hemelwater dat afspoelt van asbestcement daken of gevels kan asbestdeeltjes bevatten. Gebruik het enkel voor gesloten circuits (bv. spoelen toiletten). Reinig na het vervangen van het dak of de gevel de dakgoten en regenwaterput of -ton om asbesthoudend sediment of slib te verwijderen

- Eenvoudige handelingen: mag via doe-het-zelf of door werknemer(s) met opleidingsattest eenvoudige handelingen  
Bij het uitvoeren van eenvoudige handelingen, zoals toegestaan via doe-het-zelfmethoden of door werknemers met een opleidingsattest, is het gebruik van de juiste persoonlijke beschermingsmiddelen (PBM's) verplicht om blootstelling aan asbestvezels te voorkomen. Wij adviseren echter om asbest te laten verwijderen door een werknemer met opleidingscertificaat. Maar het is ook toegestaan via de doe-het-zelfmethode, mits de juiste voorzorgsmaatregelen en PBM's in acht worden genomen. De te gebruiken PBM's zijn:
  - FFP3-mondmasker of halfgelaatsmasker met P3 filter

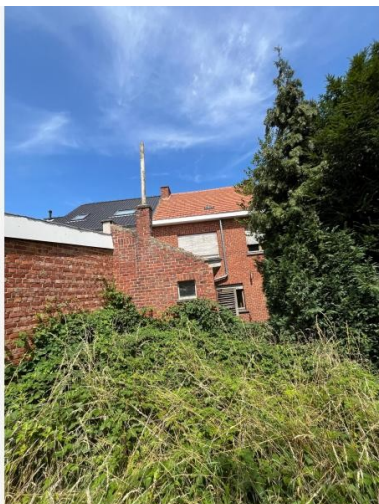
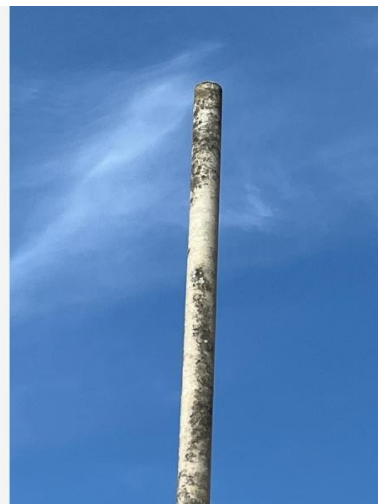
| Opmerking | Schouwbus in een 'gesloten systeem' wil zeggen dat er in het verlengde van deze schouwbus een CV ketel is aangesloten of deze volledig dichtgemaakt is en niet meer in gebruik is. De hoeveelheid is een schatting. |

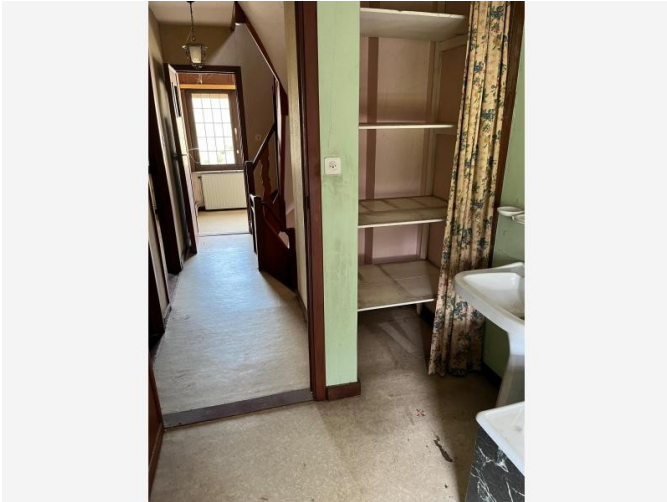
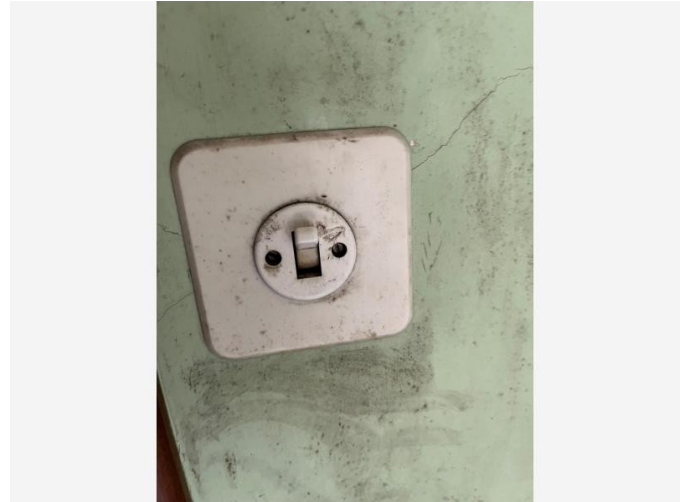
## Fiche 6: Bakeliet – Stopcontacten & schakelaars (binnen)

Asbestmateriaal

| Identificatiemethode | <p>De asbestdeskundige beoordeelt het materiaal als asbestverdacht en dus asbesthoudend, en dit zonder monstername.</p> <p>Motivatie: De monstername brengt andere schade aan dan schade die inherent is aan de monstername.</p> |

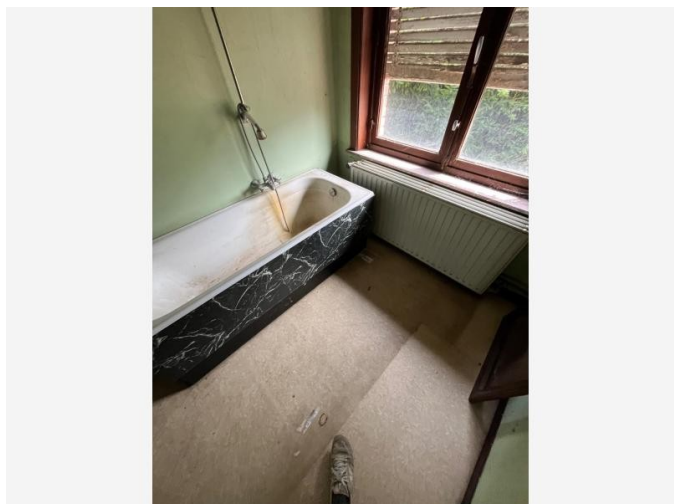
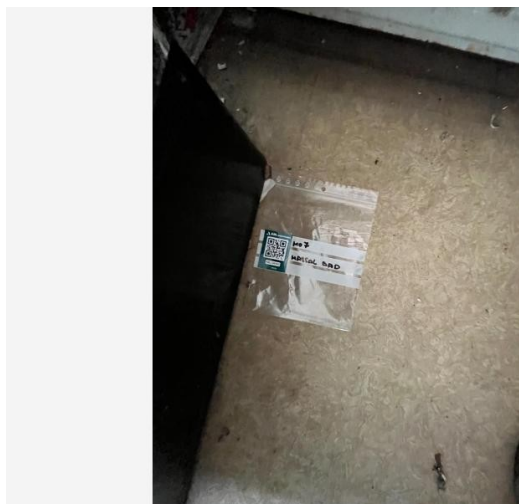
## Fiche 12: Massal bad

Geen asbest

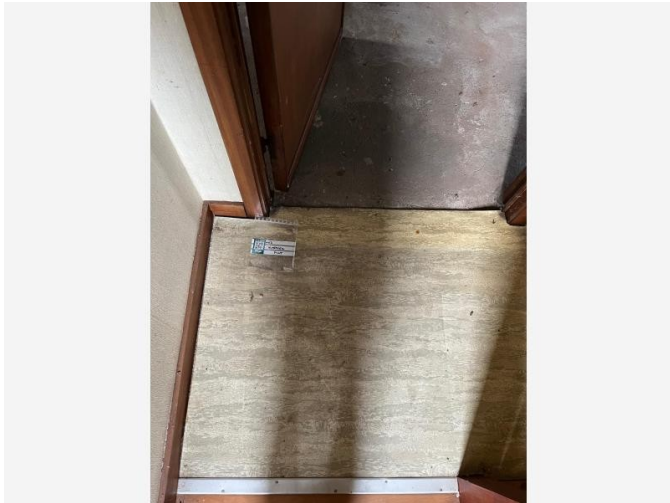
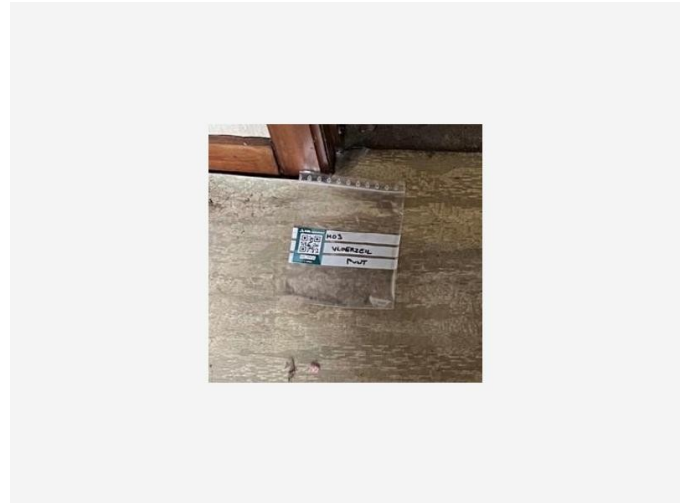
## Fiche 13: Vloerzeil met verdachte onderlaag

Geen asbest

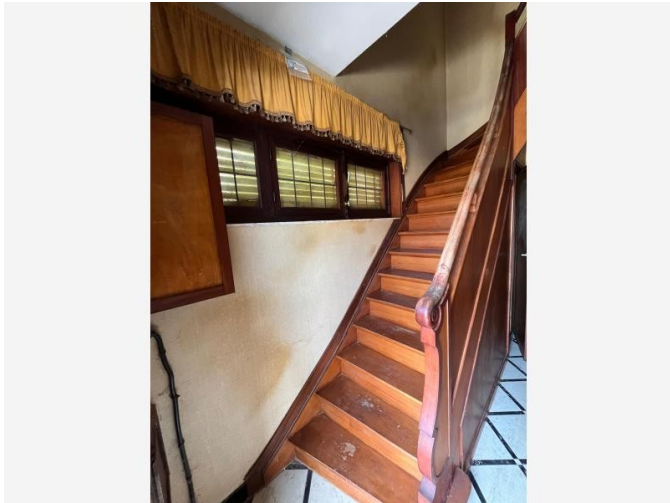
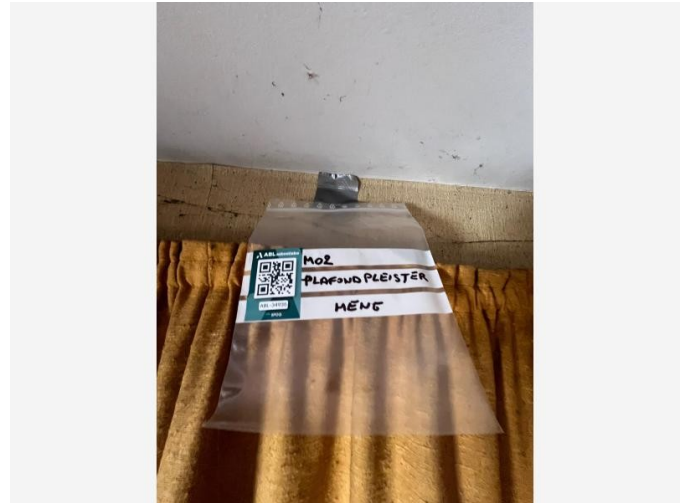
## Fiche 14: Pleisterwerk plafonds

Geen asbest

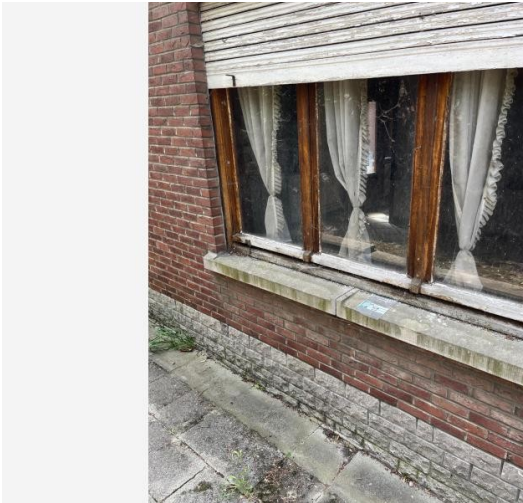
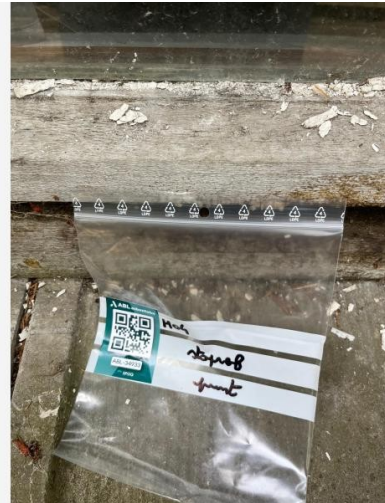
## Fiche 15: Stopverf/ verf

Geen asbest

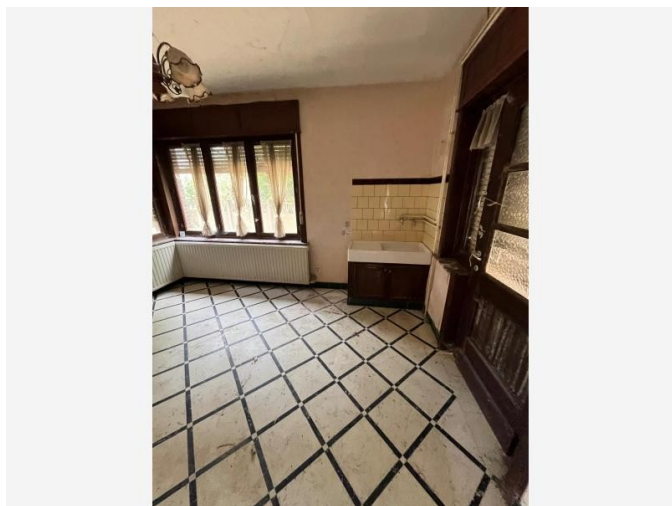
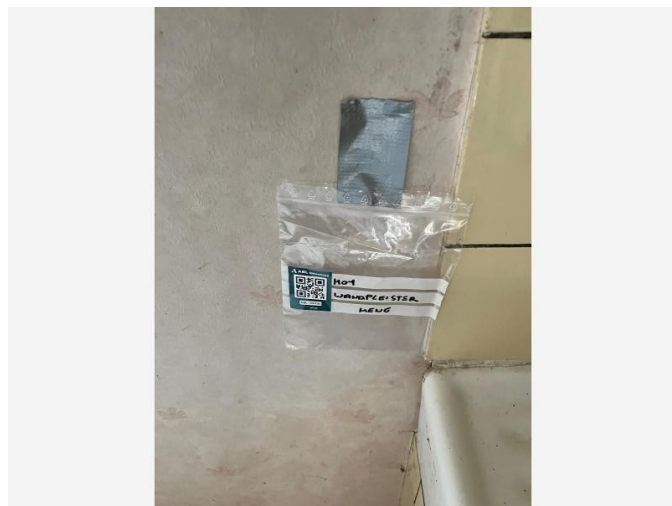
## Fiche 16: Pleisterwerk wanden

Geen asbest

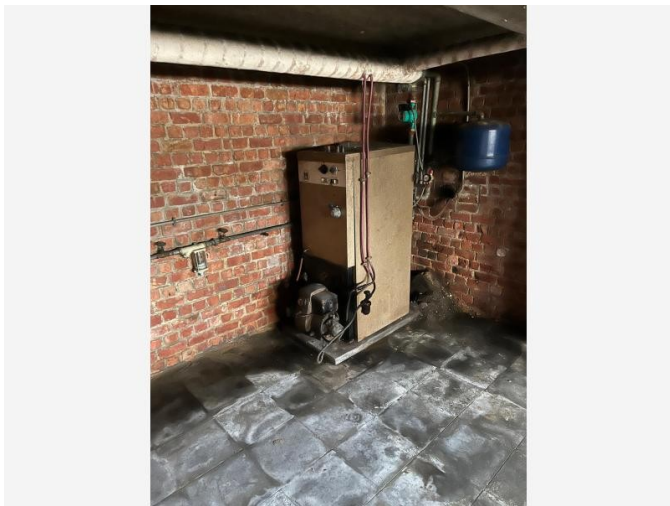
### Fiche 17: Materialen aan de stookketel

| Beschrijving | Notitie | Terug te vinden op plannen |
|---|---|---|
| Fiche 17: Materialen aan de stookketel | Zonder destructie van de stookketel kon niet nagegaan worden ofdat de materialen aan de stookketel verdacht zijn. | - |

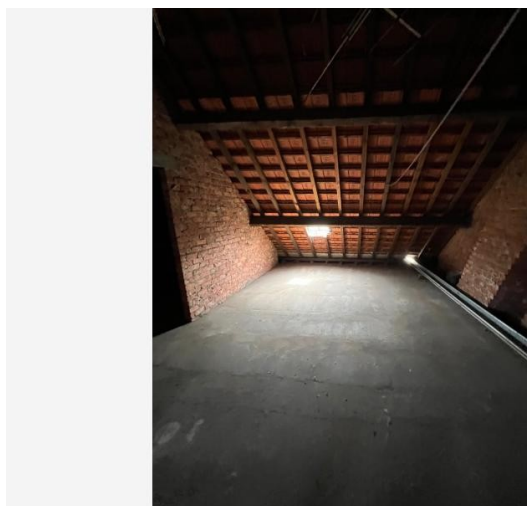
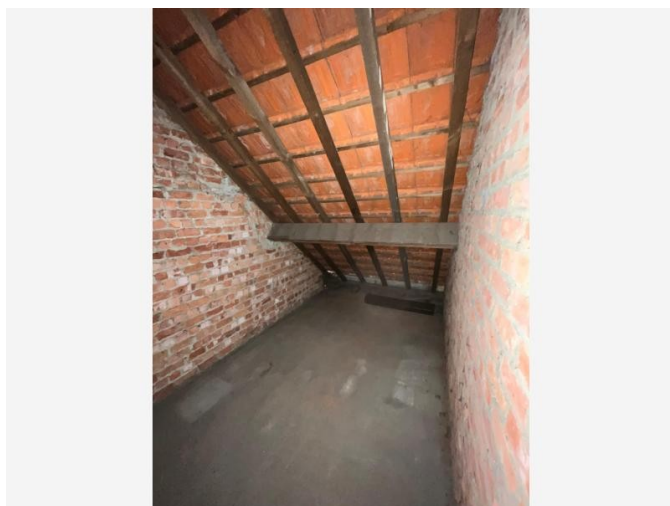
### Fiche 19: Onderdak-niet aanwezig

| Beschrijving | Notitie | Terug te vinden op plannen |
|---|---|---|
| Fiche 19: Onderdak-niet aanwezig | Op moment van inventarisatie werd vastgesteld dat er geen onderdak aanwezig is | Plan 1.8: Zolder<br>Plan 1.9: Hoofdgebouw plan |
