# Asbestinventarisatetest

Bierstal 26, 9920 Lievegem

Attestnummer : 20260606-000129.000

**Niet-asbestveilig**

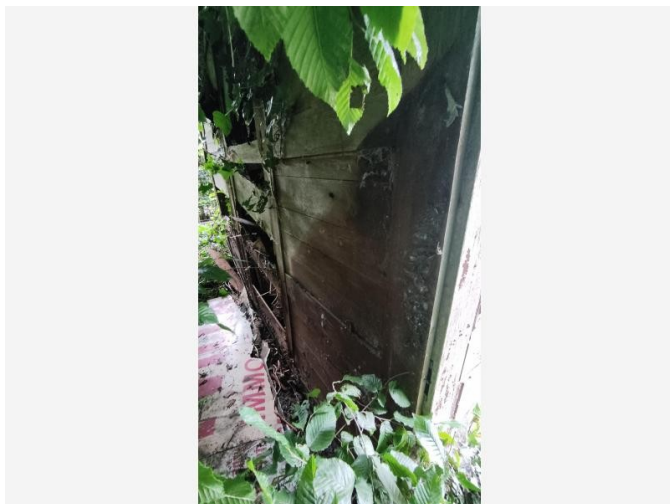
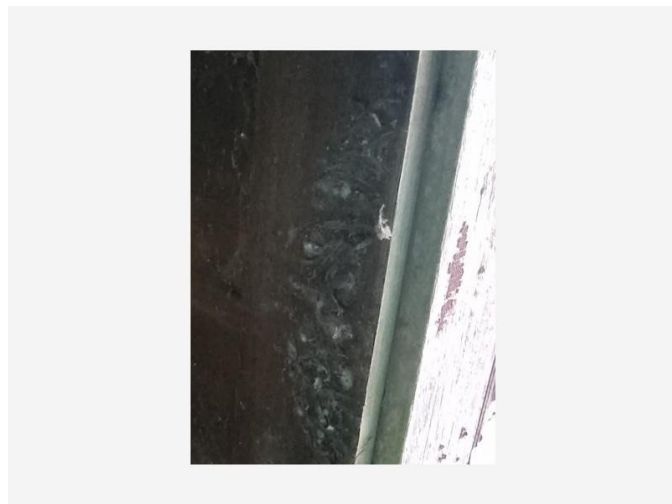
Het asbestmateriaal valt onder de mijlpaal van 2040.

Verwijderen

| Eindbeoordeling materiaalrisico | Verhoogd materiaalrisico en/of verhoogde kans op vezelvrijgave |

| Toestand van het materiaal | Matig beschadigd, matig verweerd |

| # | Type | Referentie | Resultaat |
|---|---|---|---|
| 1.1 | Puntmonster | mm05 | Chrysotiel |

| Opmerking | Hoeveelheid is een benadering. De restanten zijn van een verwijderd golfplaten dak. Deze zijn ingemetseld in de muur |

- Verwijder dit asbestmateriaal zo snel mogelijk. Volg de toestand goed op.
- Voer bijkomende staalname(s) uit.

- Eenvoudige handelingen: mag via doe-het-zelf of door werknemer(s) met opleidingsattest eenvoudige handelingen  
Deze toepassing mag door een aannemer die over een opleidingsattest eenvoudige handelingen beschikt of door een particulier (doe-het-zelf), verwijderd worden indien er geen verhoogd risico op vrijgave van asbestvezels (max. concentratie 0,01 vezels/cm<sup>3</sup> - CODEX Art. VI.3-54) ontstaat en de toepassing voorafgaand wordt gefixeerd/bevochtigd. De individuele elementen moeten zonder machinale werktuigen (boormachine, slijpschijf, hogedrukreiniger) en zonder breken of gooien een voor een losgemaakt worden en dubbel en luchtdicht verpakt afgevoerd worden naar een erkend afvalpunt (recyclagepark). Daar moeten ze voorzichtig in de container voor asbestafval worden gelegd.

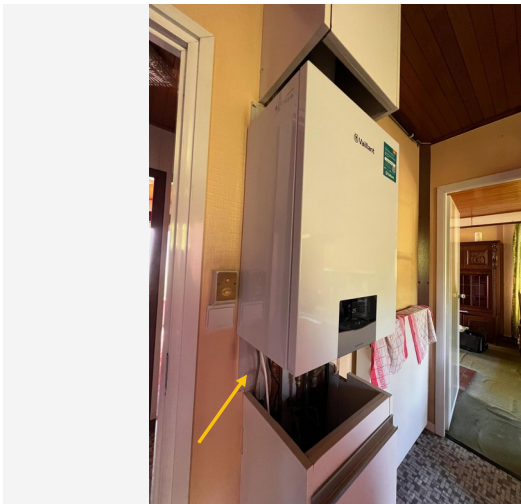
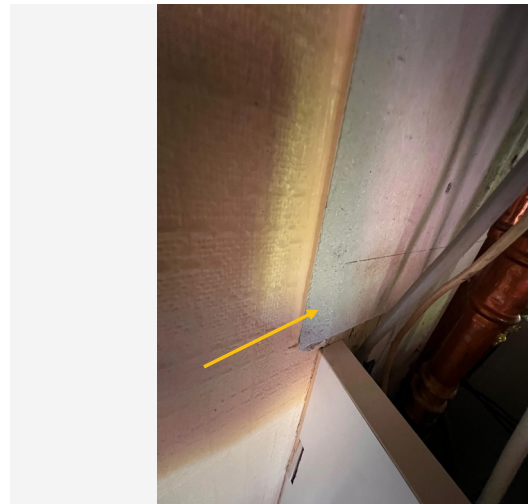
Het asbestmateriaal valt onder de mijlpaal van 2040.

Verwijderen

| Eindbeoordeling materiaalrisico | Verhoogd materiaalrisico en/of verhoogde kans op vezelvrijgave |

| Toestand van het materiaal | Matig beschadigd, matig verweerd |

| # | Type | Referentie | Resultaat |
|---|---|---|---|
| 2.1 | Puntmonster | mm04 | Amosiet, Chrysotiel |

| Beschrijving | Cementplaat (keuken aan cv-ketel) |

- Verwijder dit asbestmateriaal zo snel mogelijk. Volg de toestand goed op.

- Eenvoudige handelingen: enkel door erkend asbestverwijderaar  
Deze toepassing kan enkel door een erkende asbestverwijderaar verwijderd worden omdat er hier automatisch een verhoogd risico op vrijgave van asbestvezels (max. concentratie 0,01 vezels/cm<sup>3</sup> - CODEX - Art. VI.3-54) ontstaat. (Bron: VLAREM II: 6.4.0.1 par1, par2 en par3). (plaat is verlijmd). Een erkend asbestverwijderaar moet ingeschakeld worden voor deze toepassingen die niet (kunnen) worden verwijderd door de couveuzezakmethode, door hermetische zone of door de materialen beschreven in Vlarem II, art. 6.4.0.1 par2. (Bron: Leidraad bij het Inspectieprotocol)

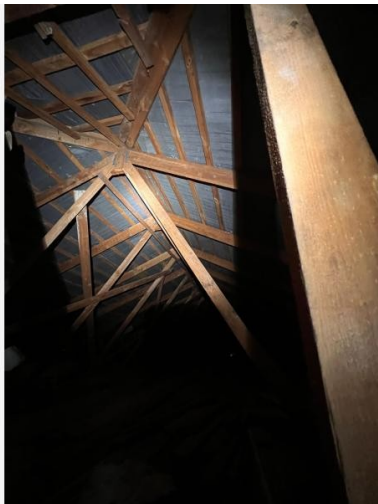
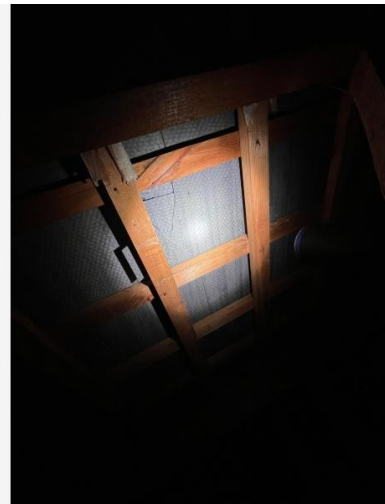
Het asbestmateriaal valt onder de mijlpaal van 2040.

Maatregelen nemen

Verhoogd materiaalrisico en/of verhoogde kans op vezelvrijgave

| Toestand van het materiaal | Matig beschadigd, matig verweerd |

| # | Type | Referentie | Resultaat |
|---|---|---|---|
| 3.1 | Puntmonster | mm01 | Chrysotiel |

| Beschrijving | (onder)dak in cementleien |
| Opmerking | De hoeveelheid is een zo nauwkeurig mogelijke opmeting, waar evenwel kleine afwijkingen op mogelijk zijn. De leien zijn bedekt (overzet dak). |

- Zorg voor een veilig beheer en verwijder dit asbestmateriaal wanneer het bij werken eenvoudig bereikbaar wordt. Controleer de toestand jaarlijks op wijzigingen.

- Eenvoudige handelingen: mag via doe-het-zelf of door werknemer(s) met opleidingsattest eenvoudige handelingen  
Deze toepassing mag door een aannemer die over een opleidingsattest eenvoudige handelingen beschikt of door een particulier (doe-het-zelver), verwijderd worden indien er geen verhoogd risico op vrijgave van asbestvezels (max. concentratie 0,01 vezels/cm<sup>3</sup> - CODEX Art. VI.3-54) ontstaat en de toepassing voorafgaand wordt gefixeerd/bevochtigd. De individuele elementen moeten zonder machinale werktuigen (boormachine, slijpschijf, hogedrukreiniger) en zonder breken of gooien een voor een losgemaakt worden en dubbel en luchtdicht verpakt afgevoerd worden naar een erkend afvalpunt (recyclagepark). Grote hoeveelheden asbestmaterialen kunnen enkel bij een erkend asbestverwijderaar of asbestafvalverwerker worden aangeboden.

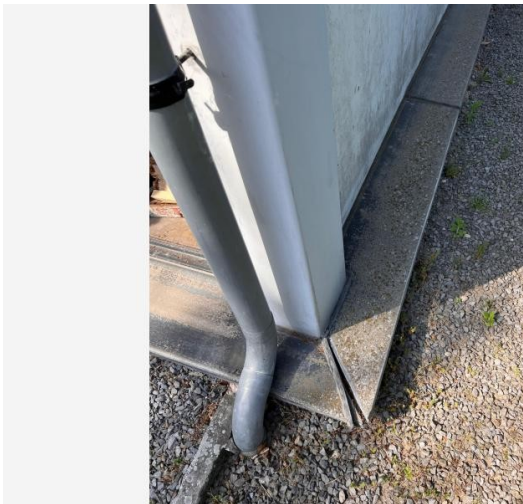
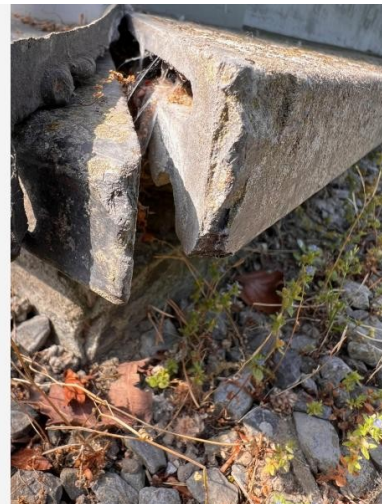
Het asbestmateriaal valt onder de mijlpaal van 2040.

Zorgvuldig beheren

- Zorg voor een veilig beheer. Vermijd het beschadigen van het asbestmateriaal. Controleer de toestand jaarlijks op wijzigingen.

- Eenvoudige handelingen: mag via doe-het-zelf of door werknemer(s) met opleidingsattest eenvoudige handelingen  
Deze toepassing mag door een aannemer die over een opleidingsattest eenvoudige handelingen beschikt of door een particulier (doe-het-zelf), verwijderd worden indien er geen verhoogd risico op vrijgave van asbestvezels (max. concentratie 0,01 vezels/cm<sup>3</sup> - CODEX Art. VI.3-54) ontstaat en de toepassing voorafgaand wordt gefixeerd/bevochtigd. De individuele elementen moeten zonder machinale werktuigen (boormachine, slijpschijf, hogedrukreiniger) en zonder breken of gooien een voor een losgemaakt worden en dubbel en luchtdicht verpakt afgevoerd worden naar een erkend afvalpunt (recyclagepark).

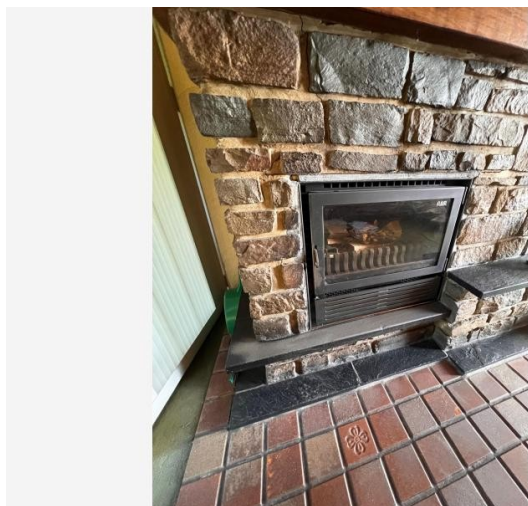
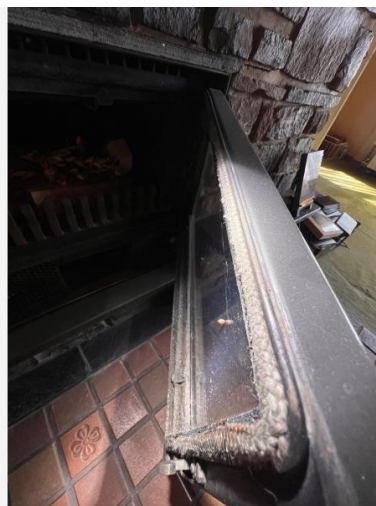
| Basis voor advies | De asbestdeskundige beoordeelt het materiaal als niet-asbestverdacht. |

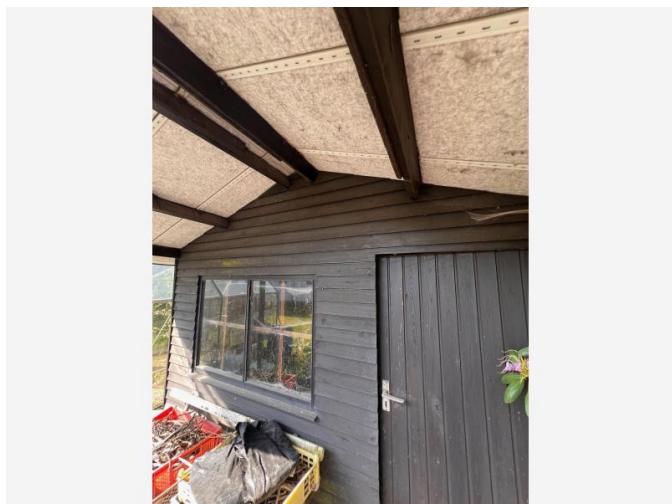
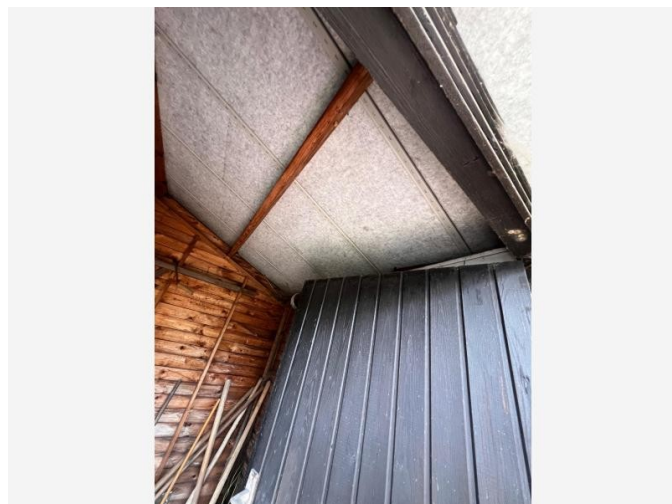
| Basis voor advies | De asbestdeskundige beoordeelt het materiaal als niet-asbestverdacht. |

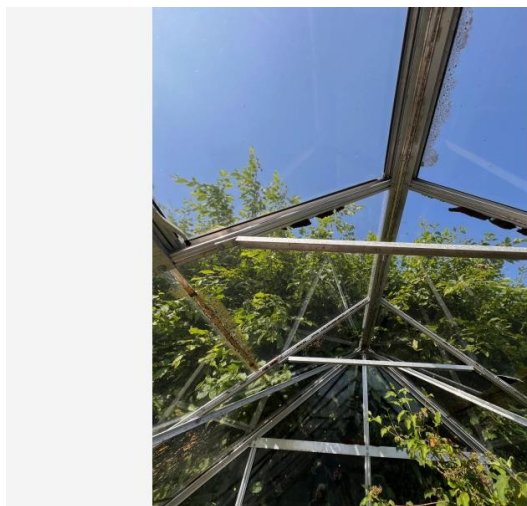
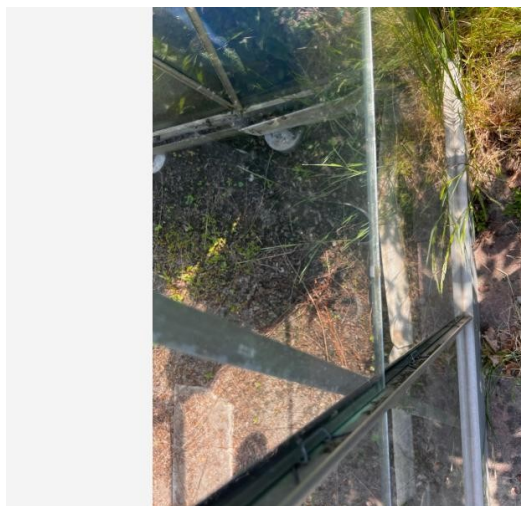
| Basis voor advies | De asbestdeskundige beoordeelt het materiaal als niet-asbestverdacht. |

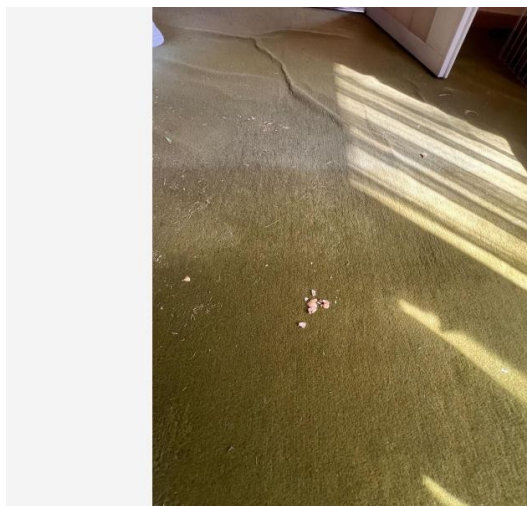
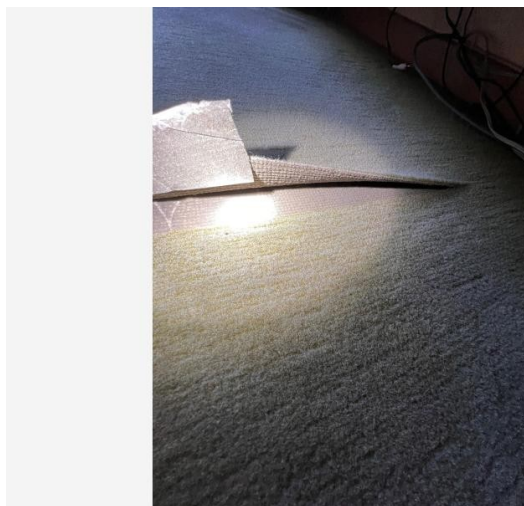
| Basis voor advies | De asbestdeskundige beoordeelt het materiaal als niet-asbestverdacht. |

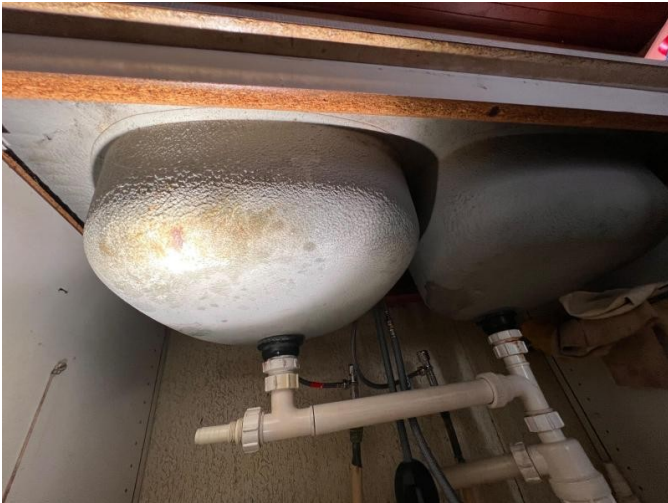
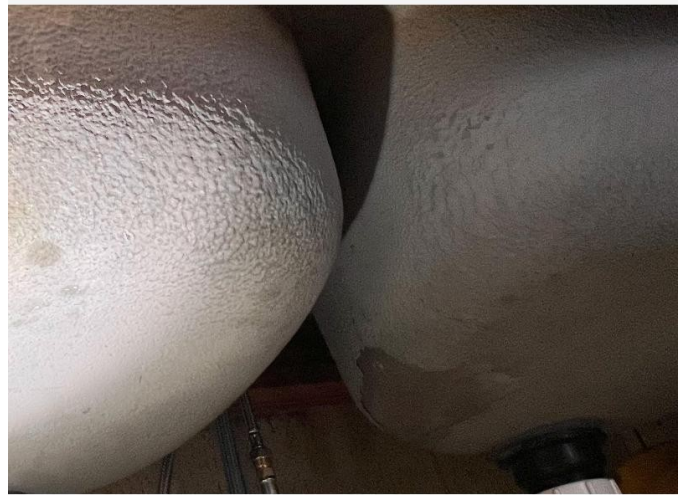
## Fiche 12: Coating spoelbak

Geen asbest

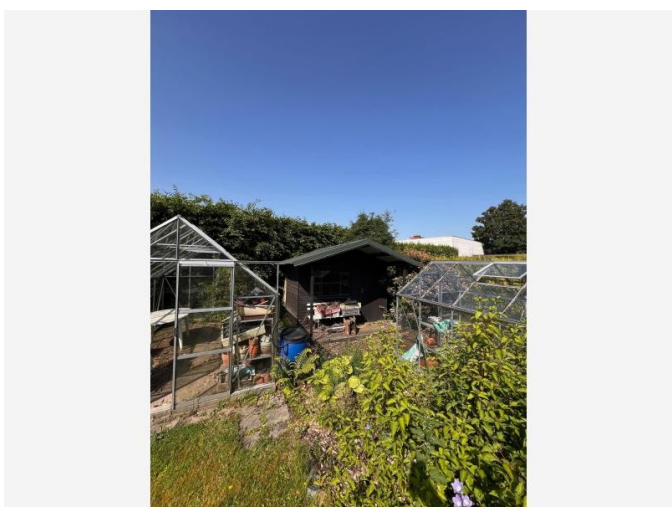
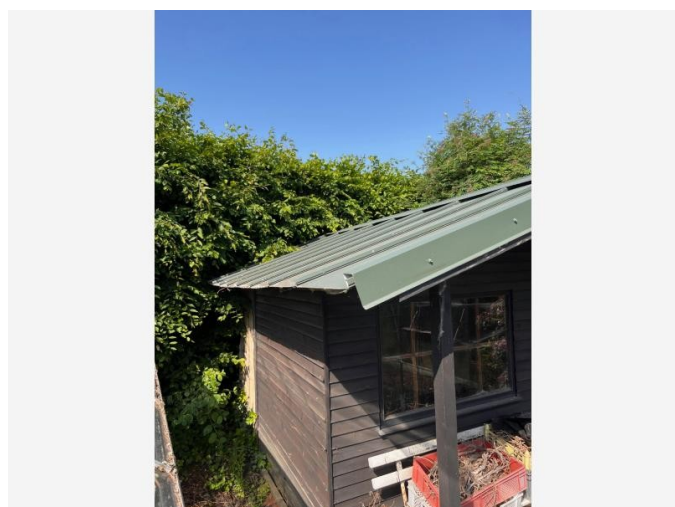
## Fiche 16: dak uit metaal

| Beschrijving | Notitie | Terug te vinden op plannen |
|---|---|---|
| Fiche 16: dak uit metaal | Het metalen dak is niet asbestverdacht. | - |
