# Asbestinventarisatattest

44038A0638/00Z038 - loods - magazijn en tuin

Attestnummer : 20260410-000257.000

Uitgegeven op : 10.04.2026

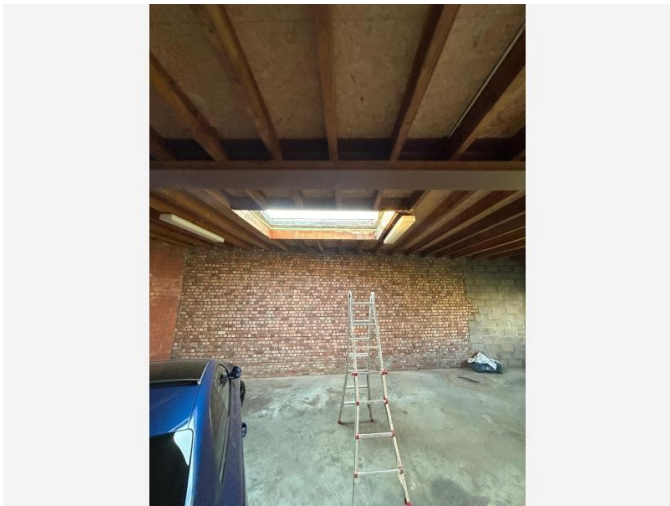
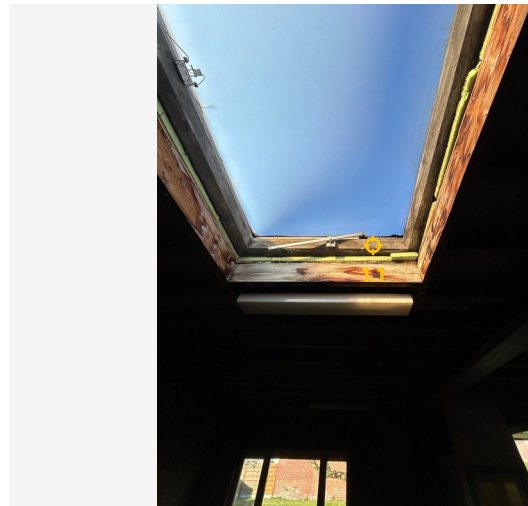
Het asbestmateriaal valt onder de mijlpaal van 2040.

Verwijderen

| Eindbeoordeling materiaalrisico | Verhoogd materiaalrisico en/of verhoogde kans op vezelvrijgave |

| Asbestsoort (vezeltype) | Crocidoliet aanwezig |
| Toestand van het materiaal | Licht beschadigd, licht verweerd. Intacte calciumsilicaatplaat of materiaal met categorie 3-gebondenheid |

| # | Type | Referentie | Resultaat |
|---|---|---|---|
| 1.1 | Puntmonster | frame koepel | Chrysotiel, Crocidoliet |

| Beschrijving | Frame koepel |
| Opmerking | slechts 1 koepel bevat dit materiaal |

- Zorg voor een veilig beheer. Vermijd het beschadigen van het asbestmateriaal. Controleer de toestand jaarlijks op wijzigingen.

- Eenvoudige handelingen: mag via doe-het-zelf of door werknemer(s) met opleidingsattest eenvoudige handelingen  
Hechtgebonden asbest:

Vermijd stofvorming en stofverspreiding op elk moment van de werken. Bevochtig of fixeer het materiaal.

Zorg voor gepaste persoonlijke beschermingsmiddelen: minimaal FFP3-mondmasker (EN 149), wegwerpoverall met kap (minimaal Cat III, type 5/6), wegwerphandschoenen en overschoenen of afspoelbaar schoeisel

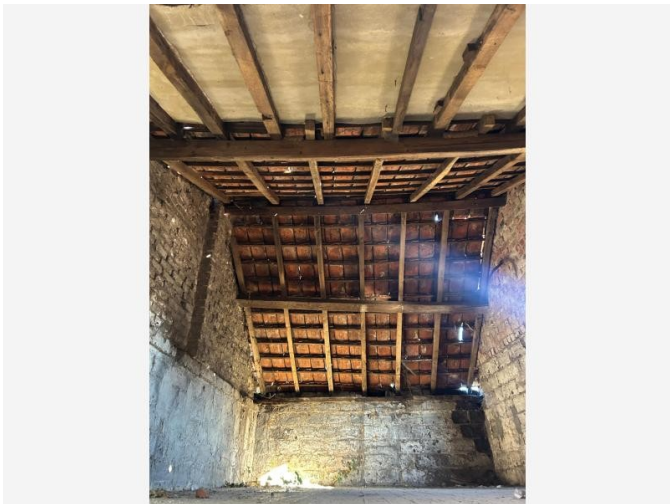
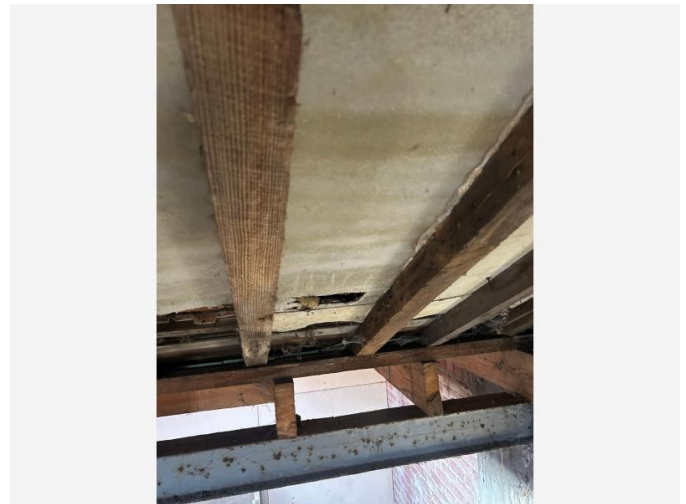
Het asbestmateriaal valt onder de mijlpaal van 2040.

Zorgvuldig beheren

| Eindbeoordeling materiaalrisico | Laag materiaalrisico en/of verlaagde kans op vezelvrijgave |

| Asbestsoort (vezeltype) | Alleen chrysotiel aanwezig |
| Toestand van het materiaal | Licht beschadigd, licht verweerd. Intacte calciumsilicaatplaat of materiaal met categorie 3-gebondenheid |

| # | Type | Referentie | Resultaat |
|---|---|---|---|
| 2.1 | Puntmonster | menuiserite | Chrysotiel |

| Beschrijving | Onderdak type menuiserite met staalafname |

- Zorg voor een veilig beheer en verwijder dit asbestmateriaal wanneer het bij werken eenvoudig bereikbaar wordt. Controleer de toestand jaarlijks op wijzigingen.

- Eenvoudige handelingen: mag via doe-het-zelf of door werknemer(s) met opleidingsattest eenvoudige handelingen  
Hechtgebonden asbest:

- Eenvoudige handelingen: enkel door erkend asbestverwijderaar  
Indien het onderdak zou breken: schakel een erkend asbestverwijderaar in die de verwijderingsmethode zal bepalen.

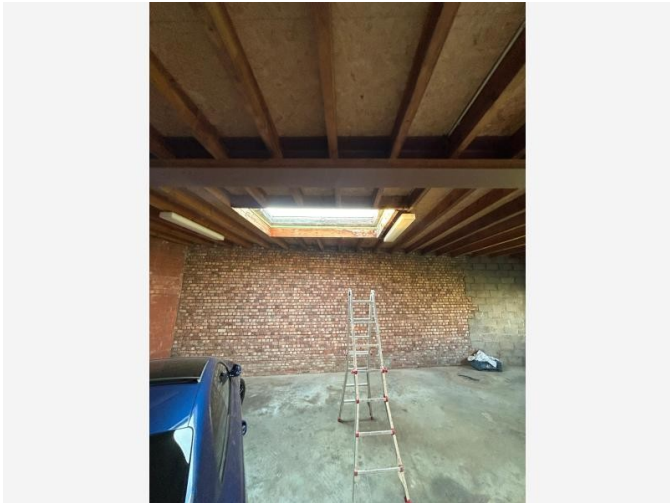
*Situeringsfoto*

**Reden:** Het te onderzoeken materiaal situeert zich hoger dan 3,50 m te rekenen vanaf een veilige ondergrond

**Uitleg van de asbestdeskundige:** Onderdak niet waarneembaar door de hoogte.

Onderdak niet waarneembaar door de afwerkingsgraag van het interieur, isolatie, voorzetwanden.

Enkel destructief onderzoek kan een juiste analyse weergeven.

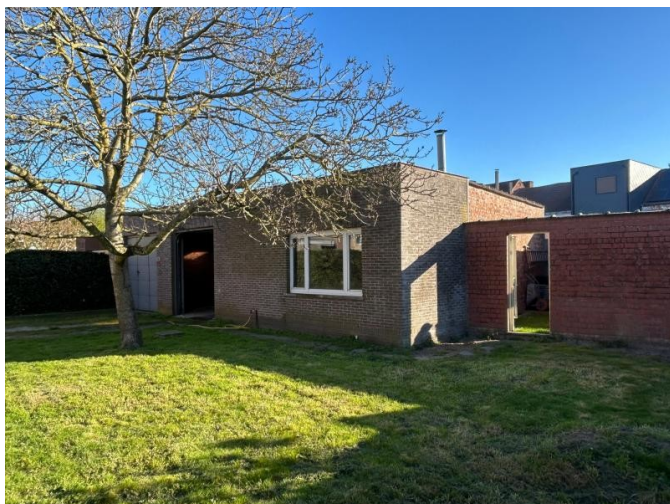
Situeringfoto

**Reden:** Het te onderzoeken materiaal situeert zich hoger dan 3,50 m te rekenen vanaf een veilige ondergrond

**Uitleg van de asbestdeskundige:** Langs het exterieur zijn geen asbestverdachte materialen waarneembaar: bakstenen.

Het interieur van de schouw kan niet gecontroleerd worden, hoger dan 3,5 m.

Bij renovatie of afbraak, waakzaam zijn voor de inwendige structuur en buizen binnen in de schouw, dit over de volledige lengte van de schouw.

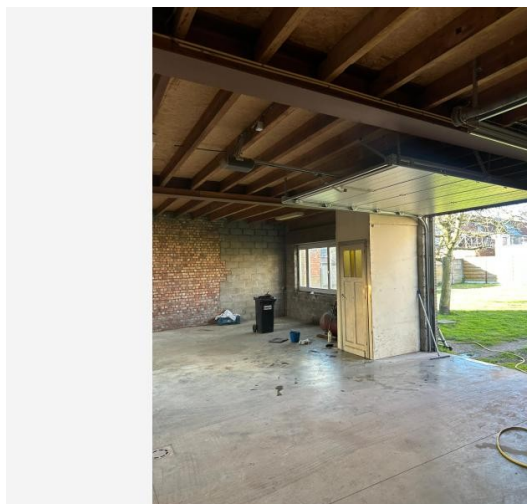
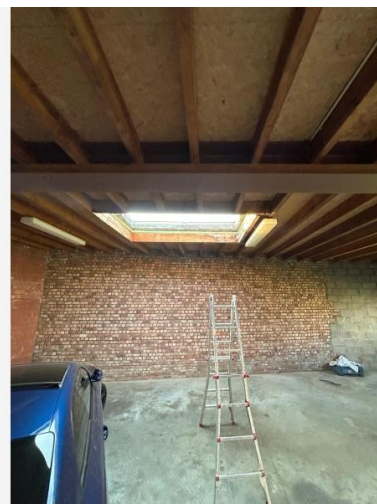
Er werden verlaagde plafonds aangebracht.

De verlaagde plafonds bestaan uit volgende materialen: gipsplaten, hout en kunststof.

De deskundige kan geen uitspraak doen over onderliggende materialen .

Op de dag van de inspectie was het materiaal van de verlaagde plafonds niet definieerbaar. (hout, gipskarton, kunststof...)

De adi is opzoek gegaan naar de smeerlaag van eventuele gipskarton platen. De smeerlagen waren niet waarneembaar.

Daarbij kan een aanvullend destructief onderzoek uitsluitel bieden .

Wees waakzaam bij afbraak.

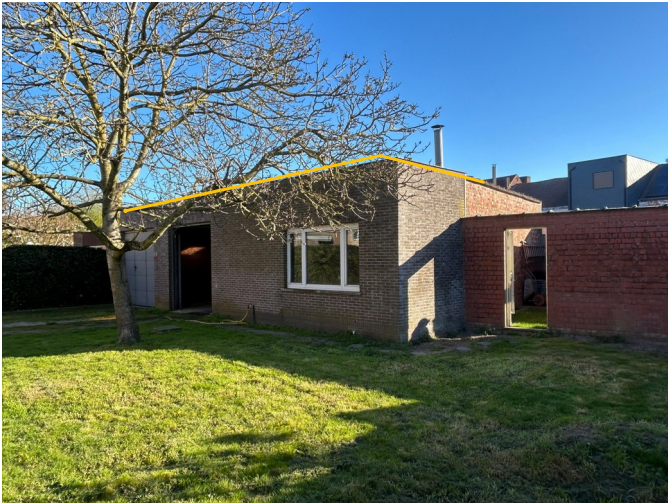
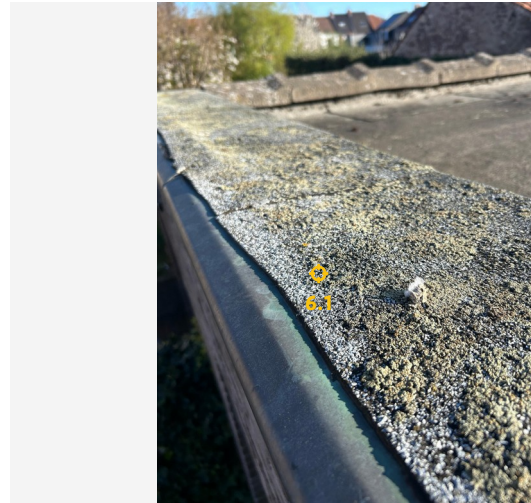
## Fiche 6: Roofing met staalafname

Geen asbest

| # | Type | Referentie | Resultaat |
|---|---|---|---|
| 6.1 | Puntmonster | roofing | Geen asbest |

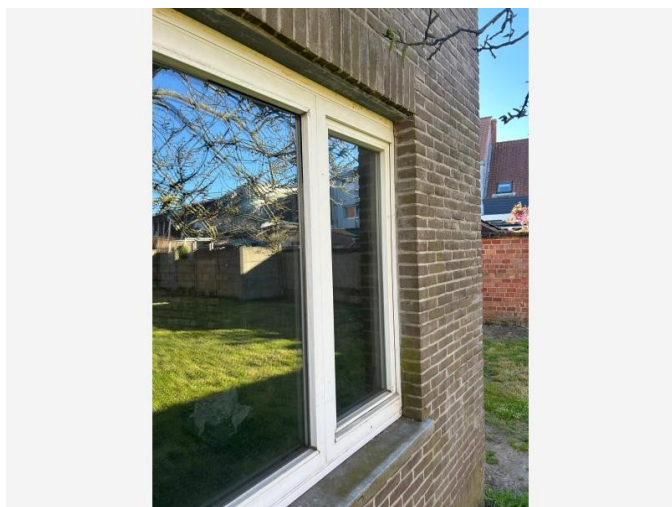
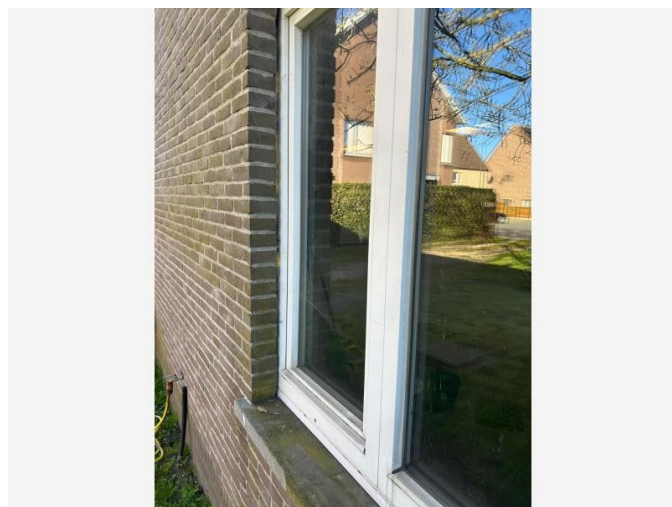
### Fiche 7: Kit aan de ramen en deuren, geen asbest

| Beschrijving | Notitie | Terug te vinden op plannen |
|---|---|---|
| Fiche 7: Kit aan de ramen en deuren, geen asbest | Kit aanwezig tussen glas en profiel en tussen profiel en wand opening.<br><br>Kit op basis van silicone.<br><br>Geen asbest waarneembaar aan alle ramen en deuren. | Plan 1.1: Hoofdgebouw plan |

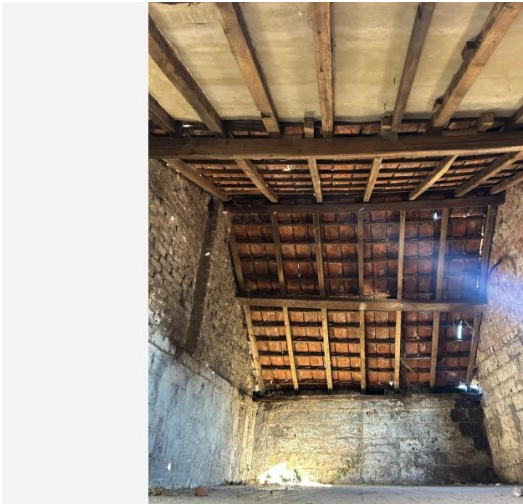
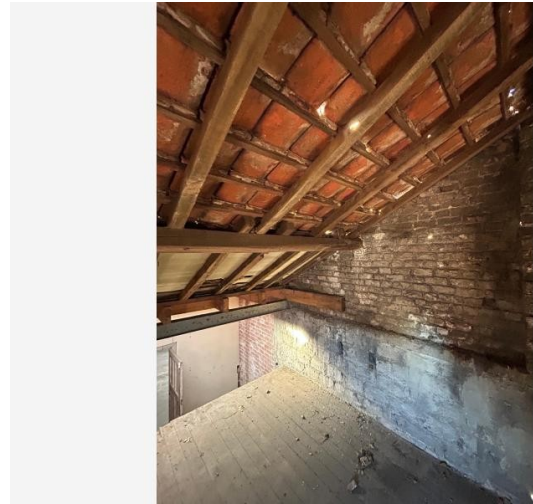
## Fiche 8: Dakbedekking: dakpannen

| Beschrijving | Notitie | Terug te vinden op plannen |
|---|---|---|
| Fiche 8: Dakbedekking: dakpannen | De dakbedekking bestaat uit dakpannen.<br><br>Zie ook fiche onderdak. | Plan 1.1: Hoofdgebouw plan |

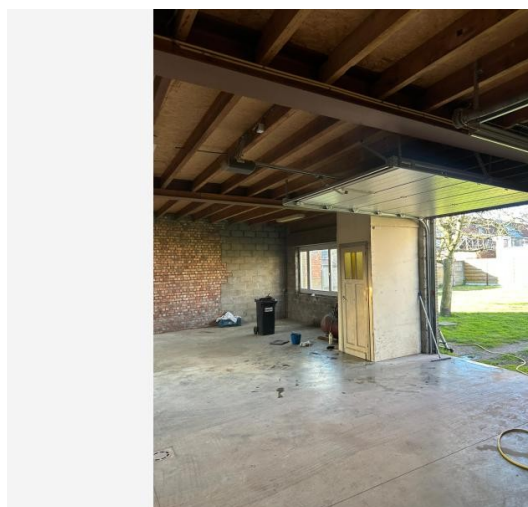
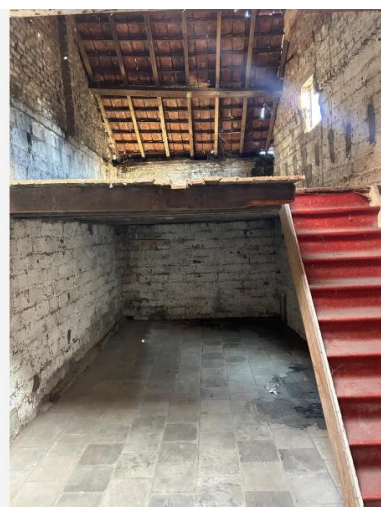
### Fiche 9: Geen pleisterwerk aanwezig aan wanden en plafond

| Beschrijving | Notitie | Terug te vinden op plannen |
|---|---|---|
| Fiche 9: Geen pleisterwerk aanwezig aan wanden en plafond | Geen pleisterwerk aanwezig aan wand en plafond in volgende lokalen, ruimtes: zie aanduidingen op het plan | - |

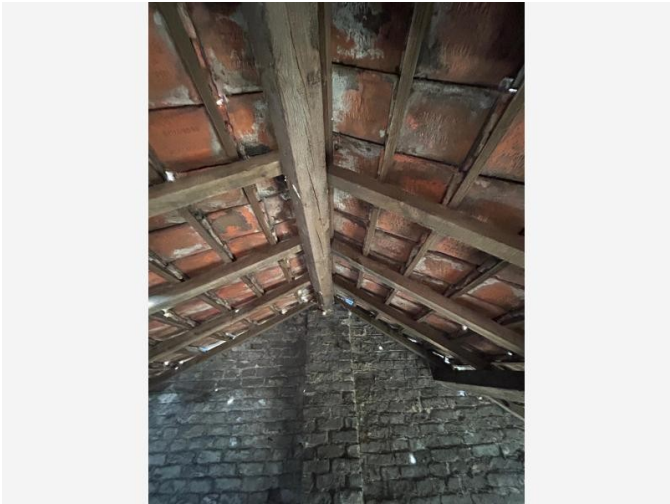
## Fiche 13: Geen onderdak aanwezig

| Beschrijving | Notitie | Terug te vinden op plannen |
|---|---|---|
| Fiche 13: Geen onderdak aanwezig | Tijdens de inspectie van dit gebouw hebben we vastgesteld dat er geen onderdak inspecteerbaar is in de dakstructuur. | Plan 1.3: Hoofdgebouw plan |
