Asbestinventarisatetest

Sint-Maria-Aalterstraat 54, 9880 Aalter

Attestnummer : 20260308-000043.000

Uitgegeven op : 08.03.2026

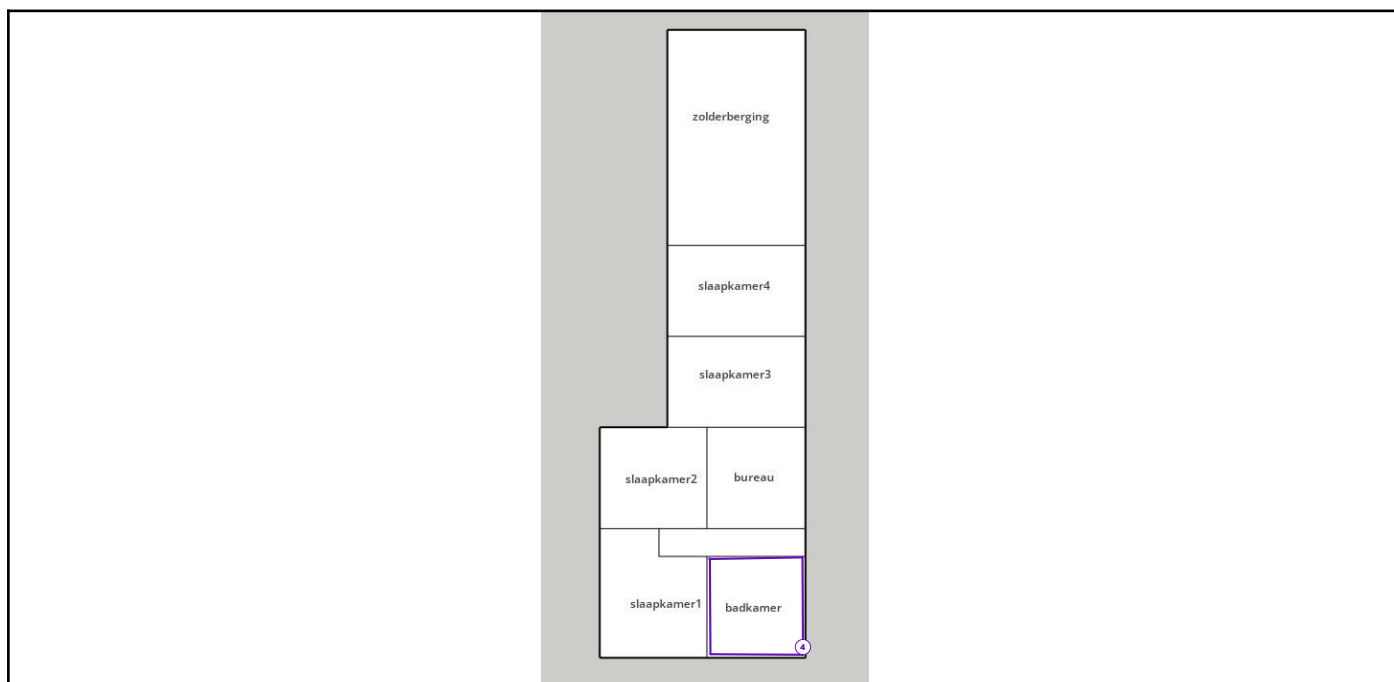
Plan 1.8: plan eerste verdieping kopie kopie

Beschrijving	Type	Actie
4. tegellijm wandtegels	Advies	-

"Wandtegels zelf zijn niet verdacht.

Bij verwijderen van de wandtegels, extra staalnamen aangeraden. Tegellijm is een gekende asbest-toepassing."

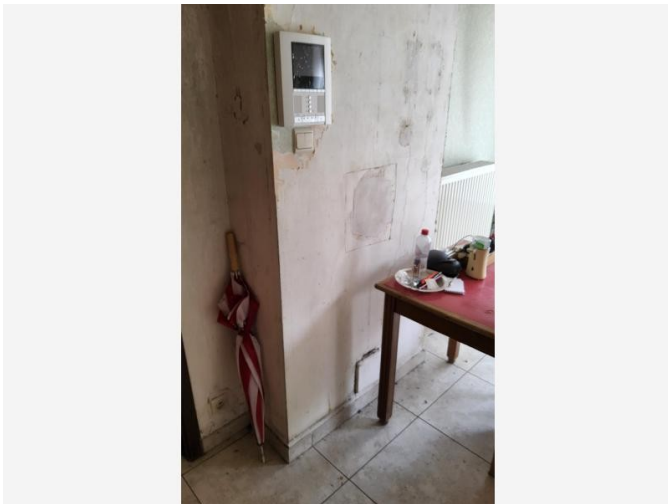
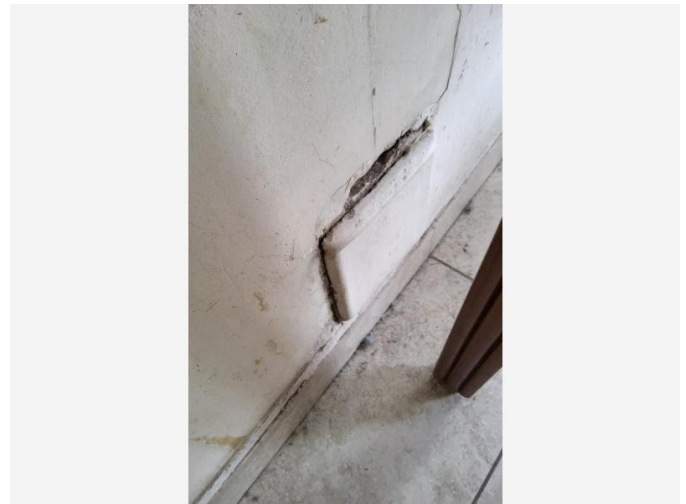
Het asbestmateriaal valt onder de mijlpaal van 2040.

Eindbeoordeling materiaalrisico	Zeer laag materiaalrisico en/of zeer lage kans op vezelvrijgave
---------------------------------	---

Gebondenheid	Categorie 1: hechtgebonden in oorsprong
Asbestsoort (vezeltype)	Crocidoliet aanwezig
Asbestconcentratie	Laag (< 50%)
Afschermingsgraad van het gehele materiaal	Niet stootvaste afscherming
Toestand van het materiaal	Onbeschadigd, niet verweerd

Beschrijving	schouwplaatje
Omgeving	Binnen
Primaire drager	Binnenwand
Asbestmateriaal	Plaat, paneel, tablet - Generiek
Bindmiddel van asbestmateriaal	Cement
Gebondenheid op basis van bindmiddel	Hecht
Hoeveelheid (oppervlakte - dikte - aantal)	<ul style="list-style-type: none"> • 0,10 m² - 0,50 cm - 1 stuk
Totaal volume	< 0,001 m ³
Eenvoudig bereikbaar	Ja
Bevestigingswijze	<ul style="list-style-type: none"> • Los (al dan niet bedekt)
Identificatiemethode	<p>De asbestdeskundige beoordeelt het materiaal als asbestverdacht en dus asbesthoudend, en dit zonder monstername.</p> <p>Motivatie: De monstername brengt andere schade aan dan schade die inherent is aan de monstername.</p>
Destructieve handeling voor identificatie	Nee

- Zorg voor een veilig beheer. Vermijd het beschadigen van het asbestmateriaal. Controleer de toestand jaarlijks op wijzigingen.
- Voer bijkomende staalname(s) uit.

- Eenvoudige handelingen: mag via doe-het-zelf of door werknemer(s) met opleidingsattest eenvoudige handelingen
”

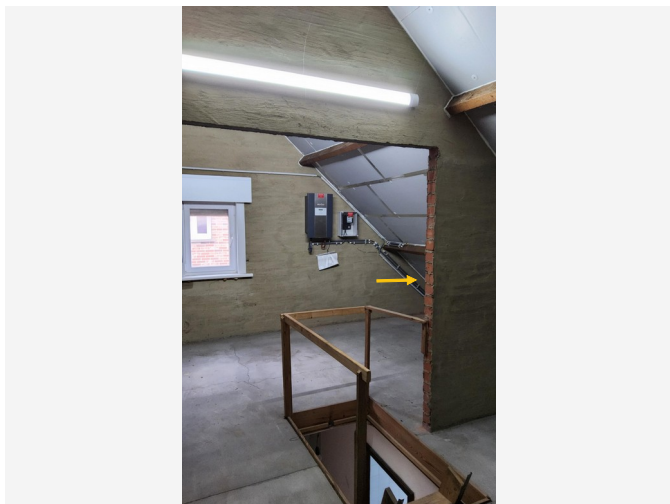
Het asbestmateriaal valt onder de mijlpaal van 2040.

Eindbeoordeling materiaalrisico	Laag materiaalrisico en/of verlaagde kans op vezelvrijgave
---------------------------------	--

Gebondenheid	Categorie 1: hechtgebonden in oorsprong
Asbestsoort (vezeltype)	Crocidoliet aanwezig
Asbestconcentratie	Laag (< 50%)
Afschermingsgraad van het gehele materiaal	Geheel of deels (ook) vrij aan de binnenlucht
Toestand van het materiaal	Onbeschadigd, niet verweerd

Beschrijving	schakelaar
Omgeving	Binnen
Primaire drager	Communicatie en elektrische infrastructuur en uitrusting
Asbestmateriaal	Plaat, paneel, tablet - Type Bakeliet
Bindmiddel van asbestmateriaal	Kunststof of -hars
Gebondenheid op basis van bindmiddel	Hecht
Hoeveelheid (oppervlakte - dikte - aantal)	• 0,10 m ² - 0,40 cm - 1 stuk
Totaal volume	< 0,001 m ³
Eenvoudig bereikbaar	Ja
Bevestigingswijze	• Geschroefd
Identificatiemethode	De asbestdeskundige beoordeelt het materiaal als asbestverdacht en dus asbesthoudend, en dit zonder monstername. Motivatie: De monstername brengt andere schade aan dan schade die inherent is aan de monstername.
Destructieve handeling voor identificatie	Nee

- Zorg voor een veilig beheer. Vermijd het beschadigen van het asbestmateriaal. Controleer de toestand jaarlijks op wijzigingen.
- Voer bijkomende staalname(s) uit.

- Eenvoudige handelingen: mag via doe-het-zelf of door werknemer(s) met opleidingsattest eenvoudige handelingen
Als dit materiaal verwijderd kan worden zonder het te breken, te beschadigen... , dan mag met dit met eenvoudige handelingen. Vermijd stofvorming en stofverspreiding op elk moment van de werken. fixeer het materiaal.

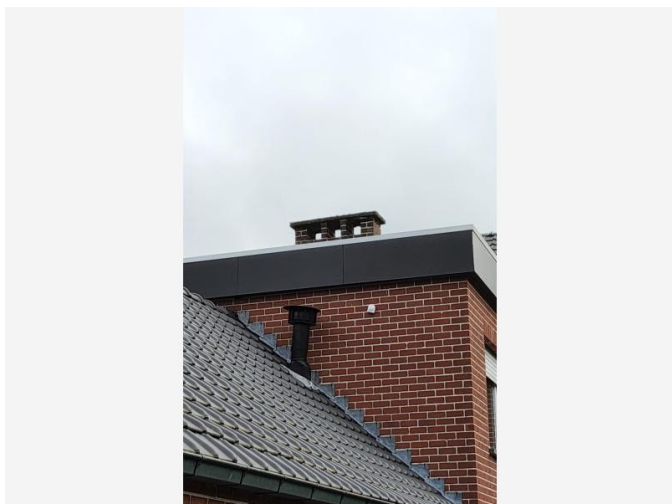
Situeringfoto

Tijdelijke beperking

Reden: Het te onderzoeken materiaal situeert zich hoger dan 3,50 m te rekenen vanaf een veilige ondergrond

Uitleg van de asbestdeskundige: Valt niet te inspecteren binnen de onderzoeksverplichting van 3,5m hoogte vanaf veilige ondergrond.

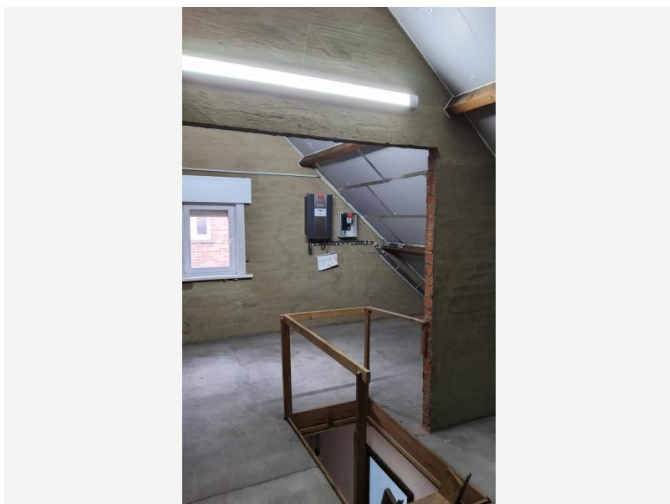
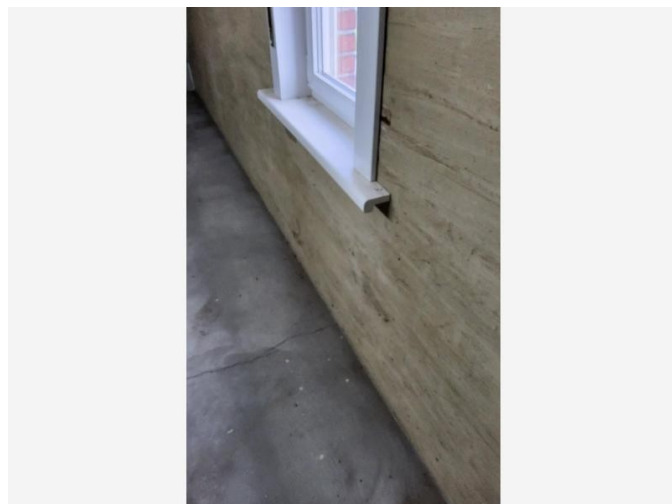
Geen asbest

#	Type	Referentie	Resultaat
5.1	Mengmonster	cement zolder	Geen asbest

Beschrijving	cement zolder
Omgeving	Binnen
Primaire drager	Binnenwand
Bindmiddel van materiaal	Cement
Gebondenheid op basis van bindmiddel	Hecht
Hoeveelheid (gewicht - aantal)	<ul style="list-style-type: none">• 30,00 kg - 1 stuk
Totaal gewicht	30,00 kg
Identificatiemethode	Een monstername door de asbestdeskundige met laboanalyse door een asbestlabo.
Destructieve handeling voor identificatie	Nee

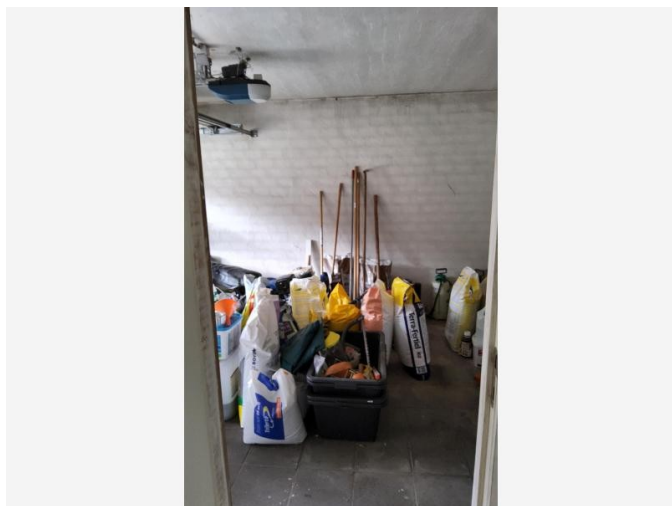
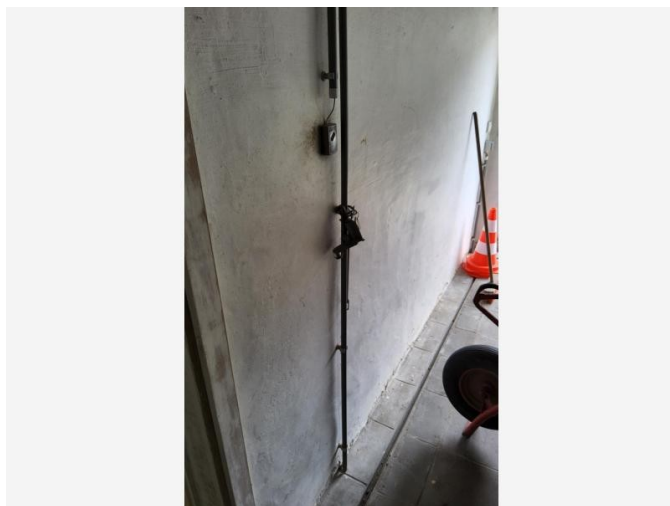
Fiche 6: cementering binnen

Geen asbest

#	Type	Referentie	Resultaat
6.1	Mengmonster	cement binnen	Geen asbest

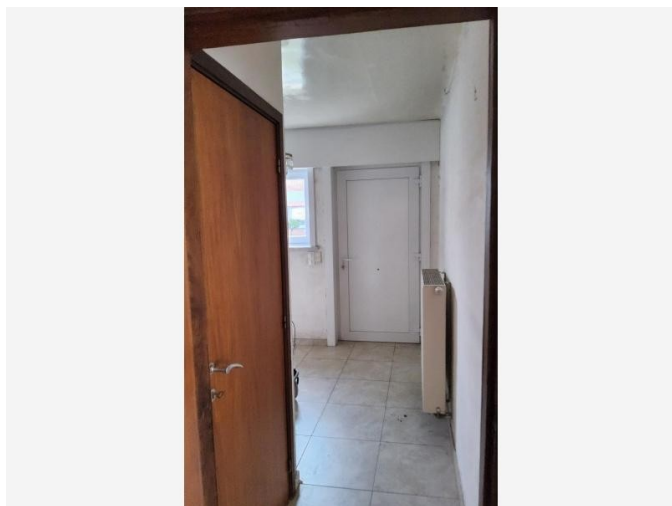
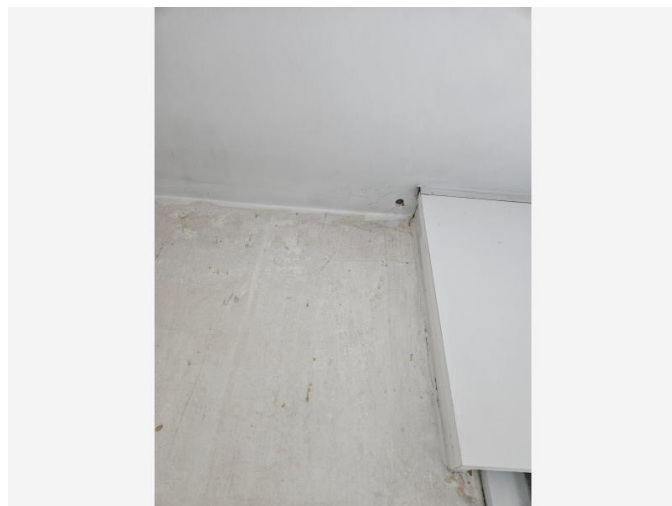
Fiche 7: pleisterwerk plafond

Geen asbest

#	Type	Referentie	Resultaat
7.1	Mengmonster	plafondpleister	Geen asbest

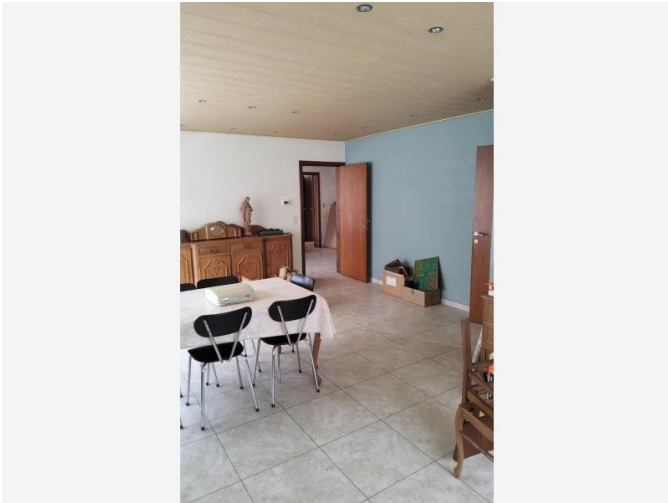
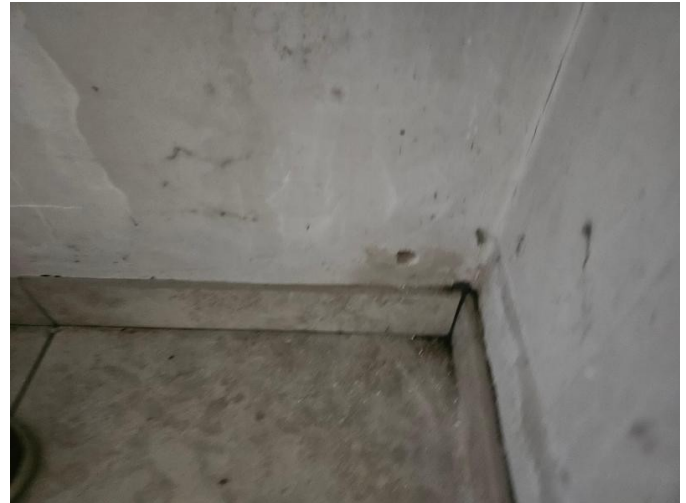
Fiche 8: pleisterwerk muren

Geen asbest

#	Type	Referentie	Resultaat
8.1	Mengmonster	muurpleister	Geen asbest
