Asbestinventarisatetest

Ganzenpoelstraat 37, 3630 Maasmechelen

Attestnummer : 20260601-000284.000

Uitgegeven op : 01.06.2026

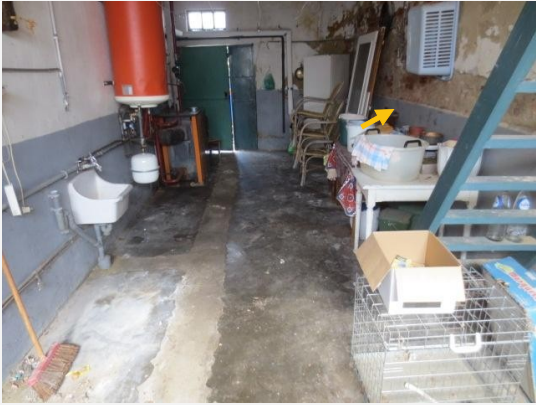
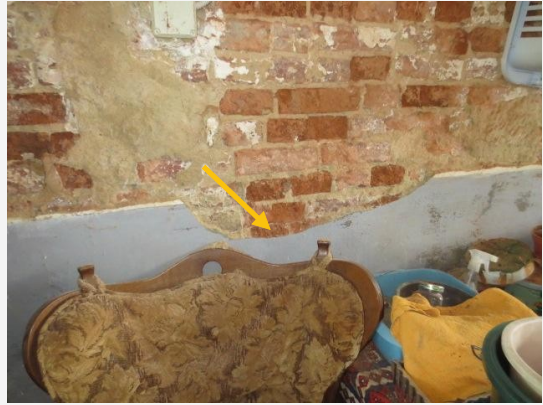
Fiche 1: crepi in stookruimte

Geen asbest

Beschrijving	crepi in stookruimte
Omgeving	Binnen
Primaire drager	Binnenwand
Bindmiddel van materiaal	Cement
Gebondenheid op basis van bindmiddel	Hecht
Hoeveelheid (gewicht - aantal)	• 150,00 kg - 1 stuk
Totaal gewicht	150,00 kg
Identificatiemethode	De asbestdeskundige gebruikt een bestaande laboanalyse als bewijsdocument met bevestiging door vaststelling en expertise.
Destructieve handeling voor identificatie	Nee
Opmerking	De crepi/het pleisterwerk in de stookruimte is negatief bemonsterd in een oud asbestattest (20250911-000.233.000)

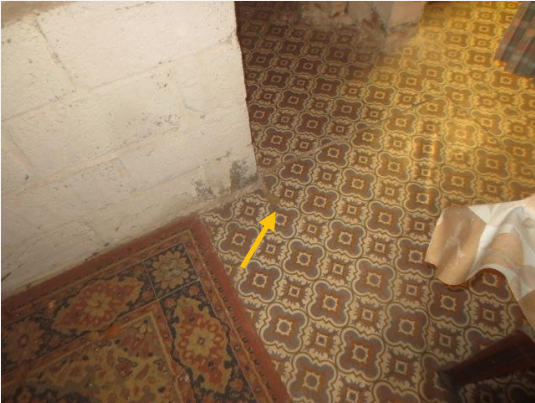
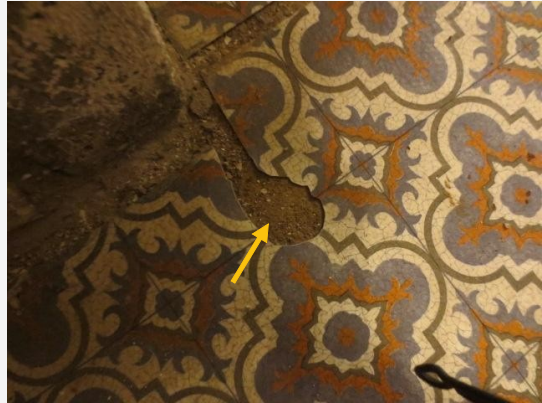
Fiche 2: vinylvloer kelder

Geen asbest

Beschrijving	vinylvloer kelder
Omgeving	Binnen
Primaire drager	Vloer
Bindmiddel van materiaal	Kunststof of -hars
Gebondenheid op basis van bindmiddel	Hecht
Hoeveelheid (oppervlakte - aantal)	• 12,00 m ² - 1 stuk
Totale oppervlakte	12,00 m ²
Identificatiemethode	De asbestdeskundige gebruikt een bestaande laboanalyse als bewijsdocument met bevestiging door vaststelling en expertise.
Destructieve handeling voor identificatie	Nee
Opmerking	De vloerzeil is negatief bemonsterd in het vorig asbestattest. (20250911-000233.000)

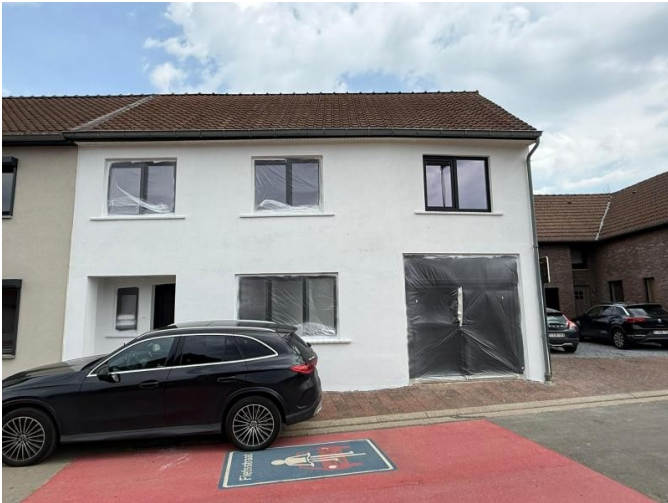
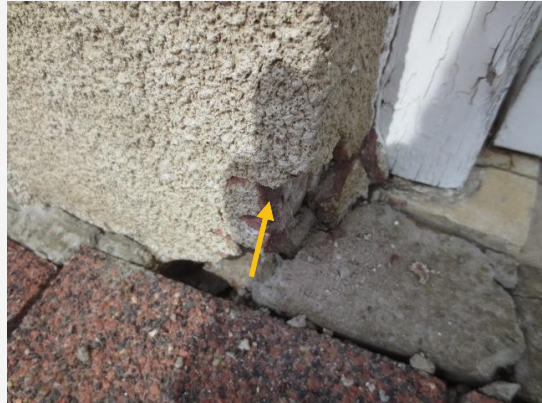
Fiche 3: crepi voorgevel + zijgevel

Geen asbest

Beschrijving	crepi voorgevel + zijgevel
Omgeving	Buiten
Primaire drager	Wand buitenschil
Bindmiddel van materiaal	Cement
Gebondenheid op basis van bindmiddel	Hecht
Hoeveelheid (gewicht - aantal)	• 250,00 kg - 1 stuk
Totaal gewicht	250,00 kg
Identificatiemethode	De asbestdeskundige gebruikt een bestaande laboanalyse als bewijsdocument met bevestiging door vaststelling en expertise.
Destructieve handeling voor identificatie	Nee
Opmerking	De originele crepi van de voorgevel is negatief getest op asbest in een oud asbestattest (20250911-000233.000) hierna is er nog een nieuwe crepi aangebracht.

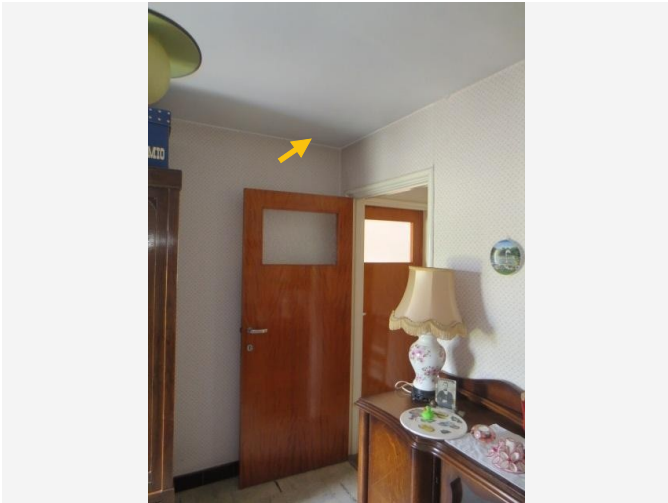
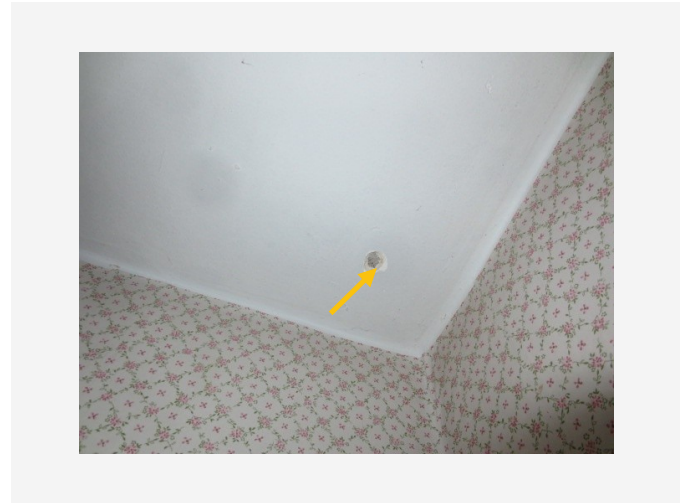
Fiche 4: pleisterwerk plafond

Geen asbest

Beschrijving	pleisterwerk plafond
Omgeving	Binnen
Primaire drager	Plafond
Bindmiddel van materiaal	Gips - kalk
Gebondenheid op basis van bindmiddel	Niet-hechtgebonden
Hoeveelheid (oppervlakte - dikte - aantal)	• 100,00 m ² - 1,50 cm - 1 stuk
Totaal volume	1,50 m ³
Identificatiemethode	De asbestdeskundige gebruikt een bestaande laboanalyse als bewijsdocument met bevestiging door vaststelling en expertise.
Destructieve handeling voor identificatie	Nee
Opmerking	Het pleisterwerk van de muren is negatief bemonsterd in het vorig asbestattest (20250911-000233.000) Hier is een staal genomen: natte ruimte = keuken stookruimte individuele ruimte = slaapkamer 3 traphal (verdiep)

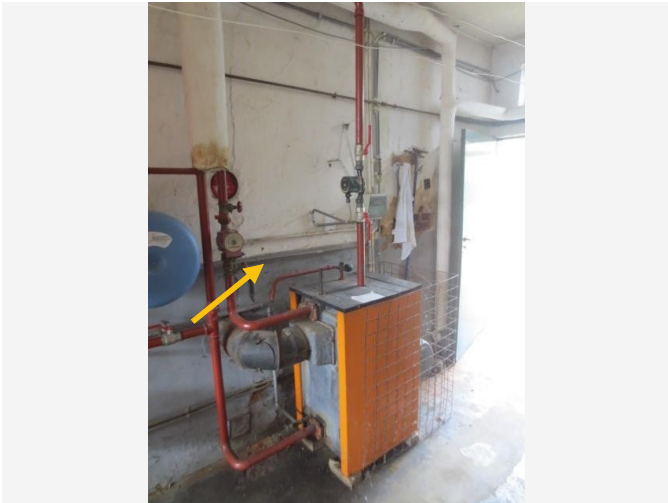
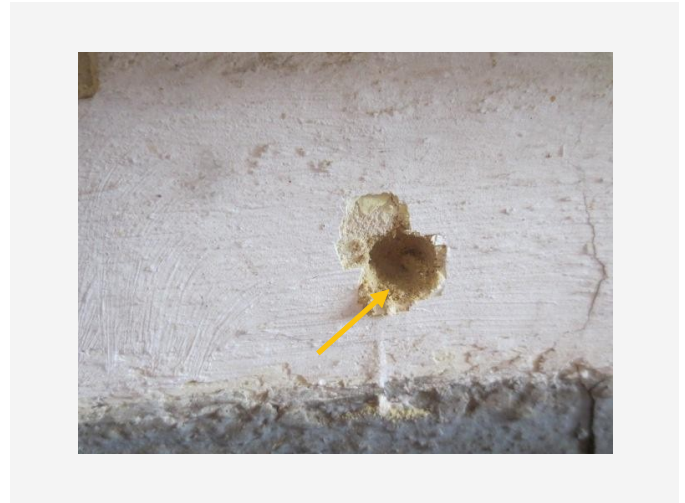
Fiche 5: pleisterwerk muur

Geen asbest

Beschrijving	pleisterwerk muur
Omgeving	Binnen
Primaire drager	Binnenwand
Bindmiddel van materiaal	Gips - kalk
Gebondenheid op basis van bindmiddel	Niet-hechtgebonden
Hoeveelheid (oppervlakte - dikte - aantal)	• 100,00 m ² - 1,50 cm - 1 stuk
Totaal volume	1,50 m ³
Identificatiemethode	De asbestdeskundige gebruikt een bestaande laboanalyse als bewijsdocument met bevestiging door vaststelling en expertise.
Destructieve handeling voor identificatie	Nee
Opmerking	Het pleisterwerk van de muren is negatief bemonsterd in het vorig asbestattest (20250911-000233.000) Hier is een staal genomen natte ruimte = keuken stookruimte individuele ruimte = staalkamer 2 traphal + muur trap naar zolder

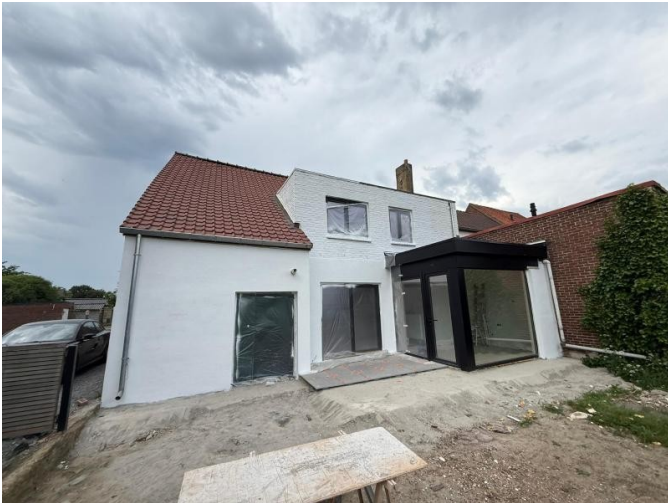
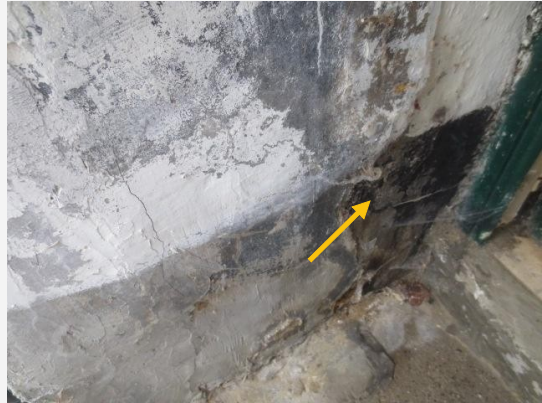
Fiche 6: crepi achtergevel

Geen asbest

Beschrijving	crepi achtergevel
Omgeving	Buiten
Primaire drager	Wand buitenschil
Bindmiddel van materiaal	Cement
Gebondenheid op basis van bindmiddel	Hecht
Hoeveelheid (gewicht - aantal)	• 150,00 kg - 1 stuk
Totaal gewicht	150,00 kg
Identificatiemethode	De asbestdeskundige gebruikt een bestaande laboanalyse als bewijsdocument met bevestiging door vaststelling en expertise.
Destructieve handeling voor identificatie	Nee
Opmerking	De originele crepi van de achtergevel is negatief getest op asbest in een oud asbestattest (20250911-000233.000) hierna is er nog een nieuwe crepi aangebracht.
