# Asbestinventarisatetest

Oppelsenweg 73, 3520 Zonhoven

Attestnummer : **20260617-000165.000**

Uitgegeven op : **17.06.2026**

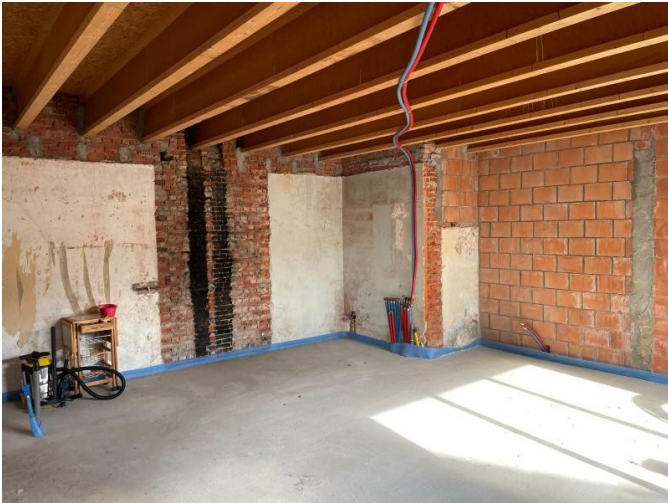
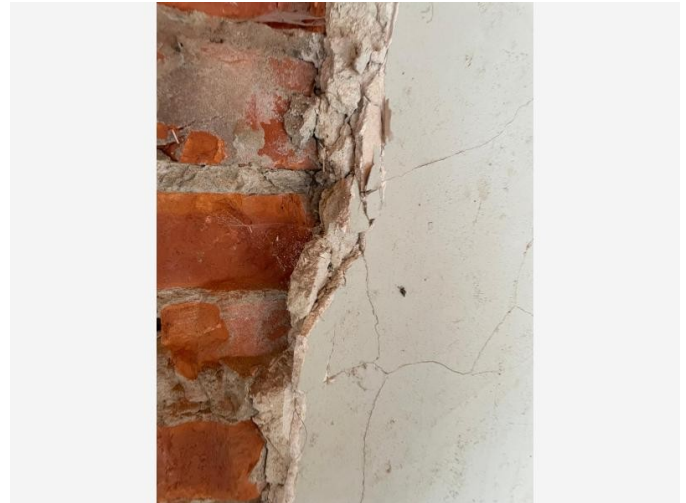
## Fiche 1: pleisterwerk Muur

Geen asbest

| Opmerking | Dit is een update van het asbestattest 20250725-000132.000. Hierbij is het oude pleisterwerk negatief bemonsterd op asbest. Hierna zijn de muren zelfs nog eens nieuw gepleisterd. |

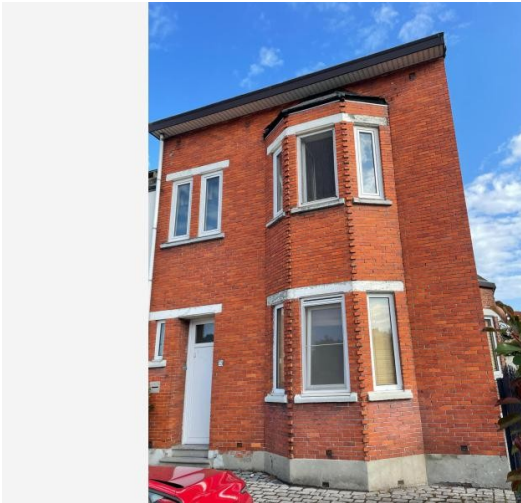
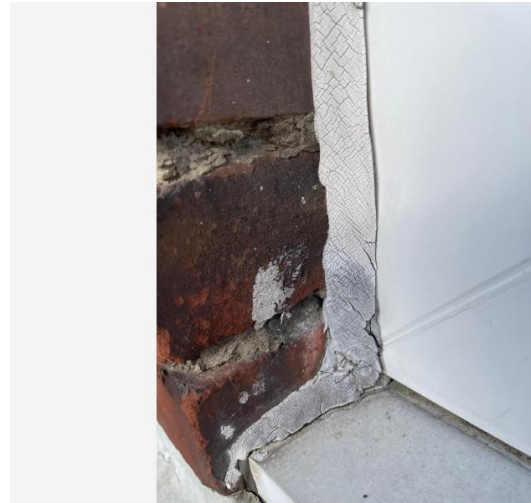
## Fiche 2: Mastieken tussen raamkaders en muur.

Geen asbest

| Opmerking | Dit is een update van het asbestattest 20250725-000132.000. Hierbij is de oude mastiek negatief bemonsterd op asbest. |

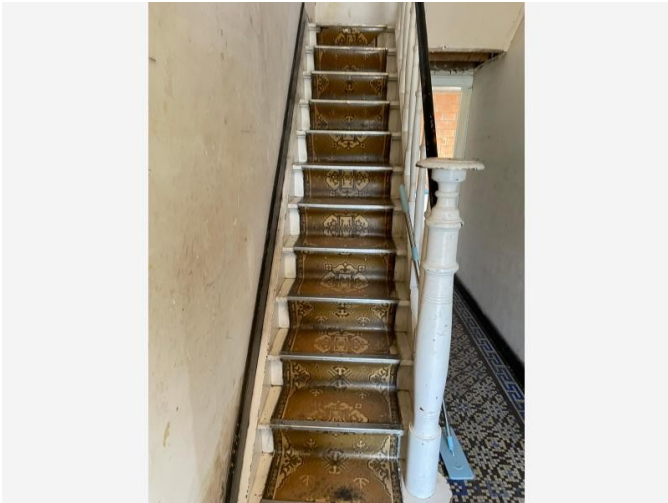
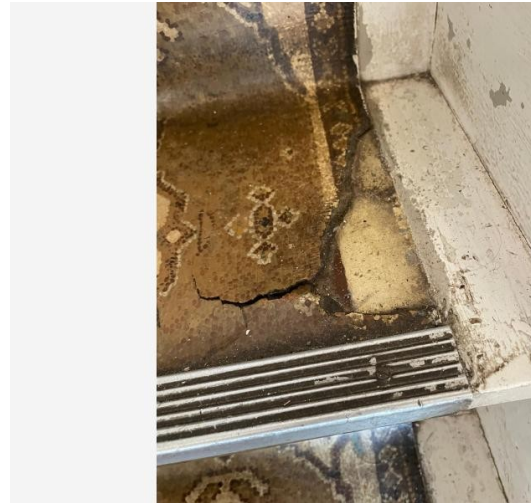
## Fiche 3: Vinylvloer Trappenloper

Geen asbest

| Opmerking | Dit is een update van het asbestattest 20250725-000132.000. Hierbij is het vloerzeil negatief bemonsterd op asbest. |

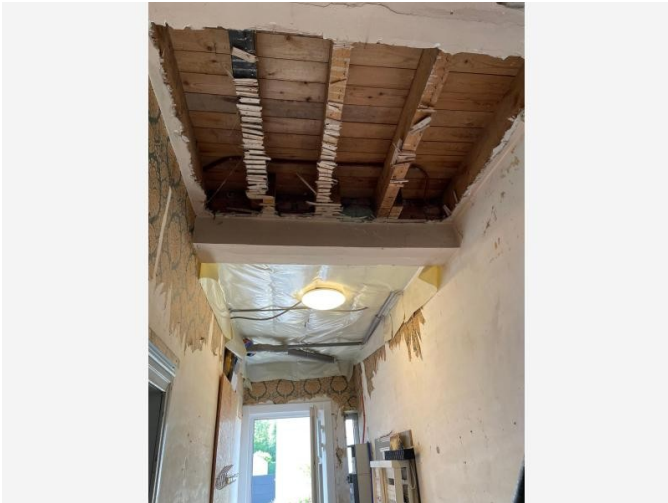
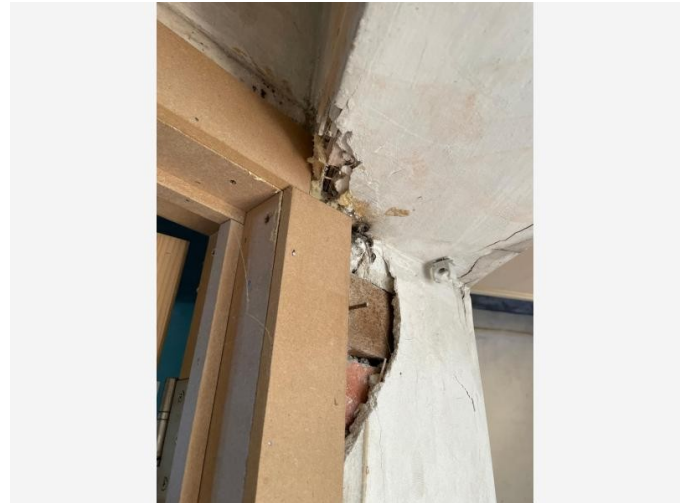
## Fiche 4: pleisterwerk plafonds

Geen asbest

| Opmerking | Dit is een update van het asbestattest 20250725-000132.000. Hierbij is het oude pleisterwerk negatief bemonsterd op asbest. Hierna zijn de plafonds bezet met gipsplaten. |

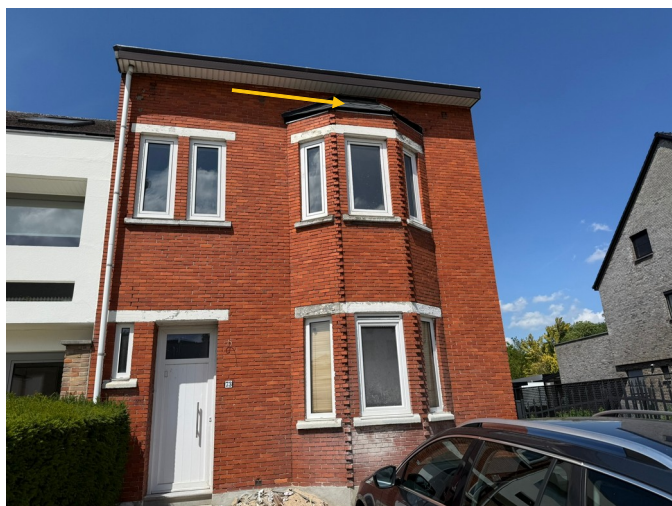
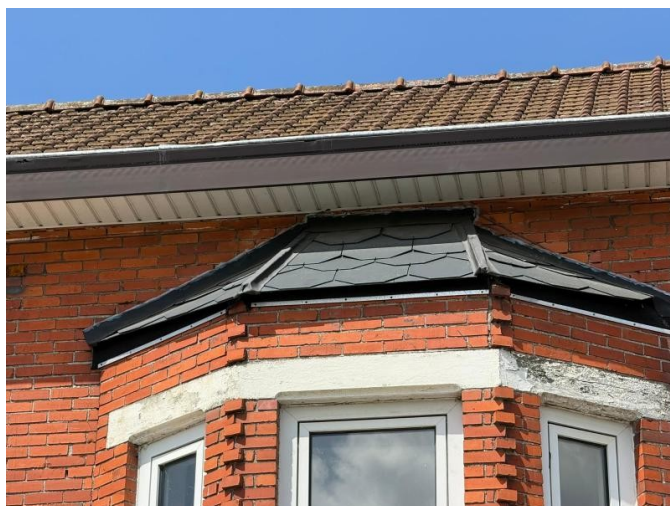
## Fiche 5: Leien: vernieuwd

| Beschrijving | Notitie | Terug te vinden op plannen |
|---|---|---|
| Fiche 5: Leien: vernieuwd | De leien zijn in 2026 vervangen, met factuur als bewijs. | - |

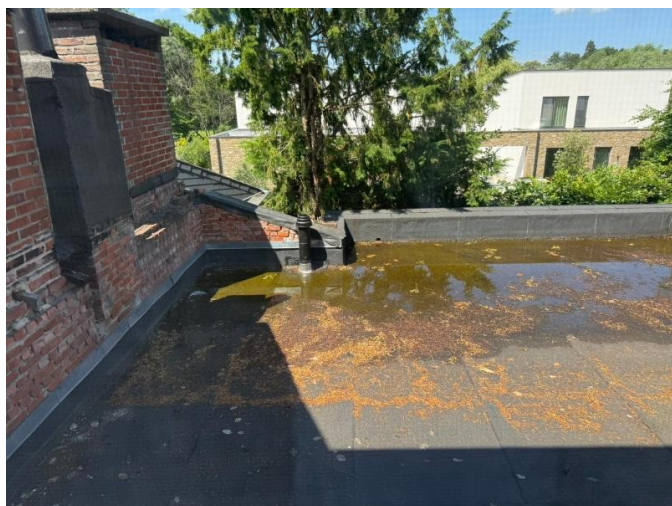
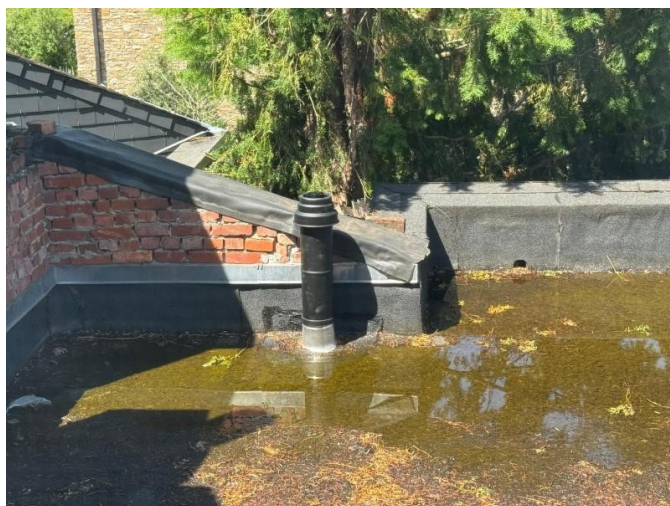
## Fiche 6: Rookgaskanaal: niet asbestverdacht

| Beschrijving | Notitie | Terug te vinden op plannen |
|---|---|---|
| Fiche 6: Rookgaskanaal: niet asbestverdacht | Het rookgaskanaal wat zichtbaar is, bestaat uit een niet asbest verdacht materiaal. | - |

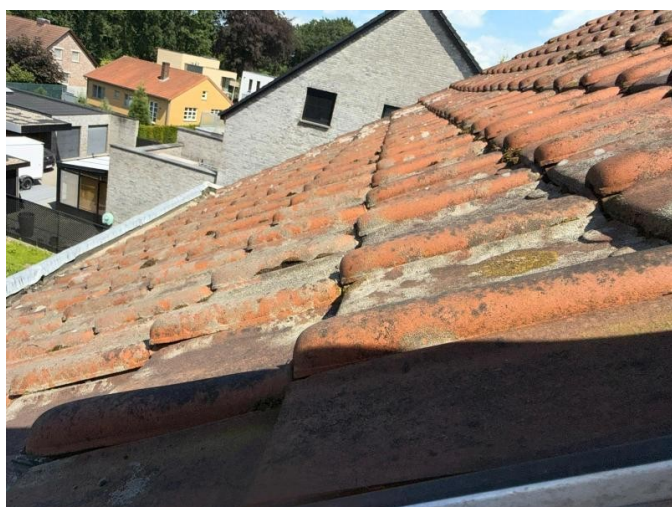
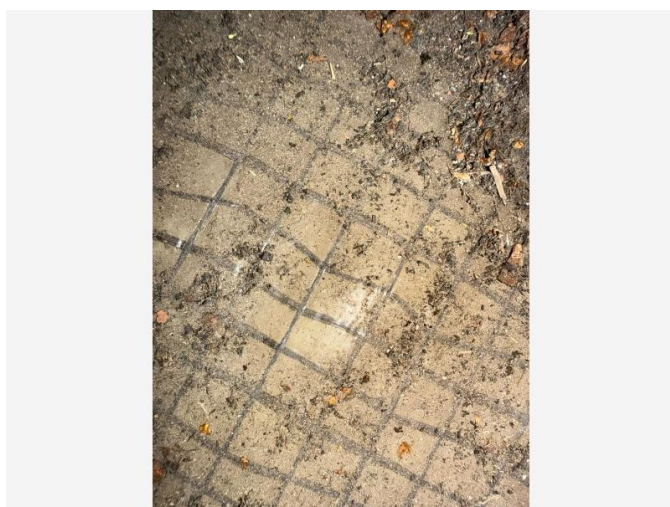
## Fiche 7: Onderdak: niet asbest verdacht

| Beschrijving | Notitie | Terug te vinden op plannen |
|---|---|---|
| Fiche 7: Onderdak: niet asbest verdacht | Via de velux in de kamer op het tweede verdiep, heb ik een dakpan kunnen opheffen. Hier heb ik kunnen vaststellen dat er een dampscherm is gebruikt als onderdak, dit is niet asbest verdacht. | - |

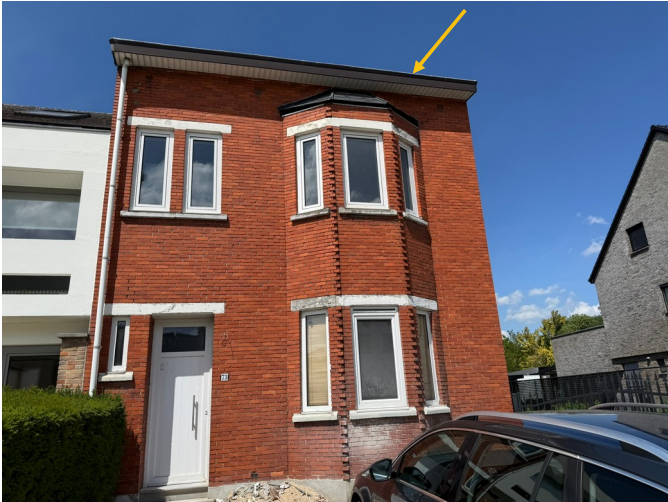
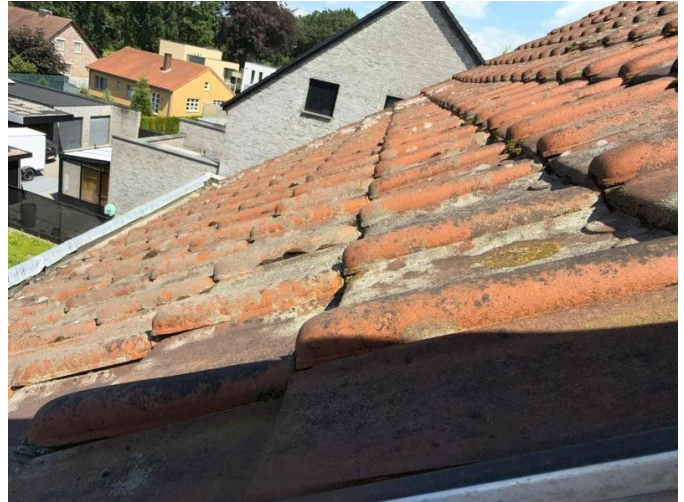
## Fiche 8: Dakbedekking: dakpannen

| Beschrijving | Notitie | Terug te vinden op plannen |
|---|---|---|
| Fiche 8: Dakbedekking: dakpannen | De dakbedekking bestaat uit niet asbestverdachte dakpannen. | - |

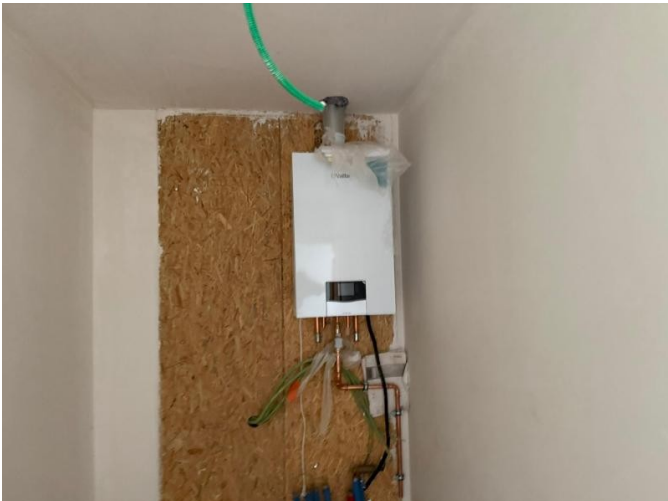
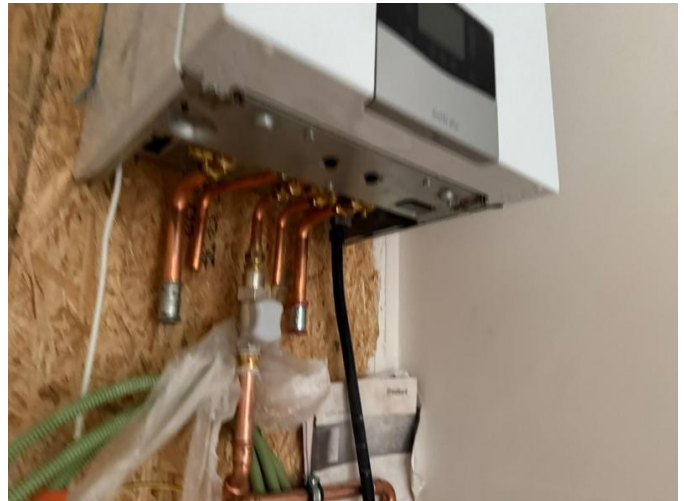
## Fiche 9: Stookketel / Brander: niet asbest verdacht

| Beschrijving | Notitie | Terug te vinden op plannen |
|---|---|---|
| Fiche 9: Stookketel / Brander: niet asbest verdacht | Tijdens onze inspectie hebben we een bouwjaar kunnen achterhalen van de stookketel. Dit is na 2001, wat dus wilt zeggen dat er geen asbest meer mocht gebruikt worden bij het produceren van de stookketel. | - |

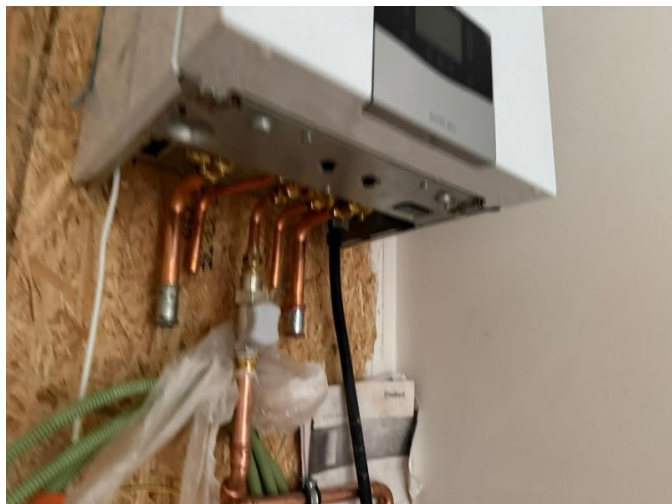
### Fiche 10: Leidingisolatie: niet aanwezig

| Beschrijving | Notitie | Terug te vinden op plannen |
|---|---|---|
| Fiche 10: Leidingisolatie: niet aanwezig | Er is geen leidingisolatie aanwezig op de leidingen die zichtbaar zijn zonder destructief onderzoek op het moment van mijn inspectie. | - |
