# Asbestinventarisatetest

Sportstraat 33/202, 2610 Antwerpen

Attestnummer : 20260714-000314.000

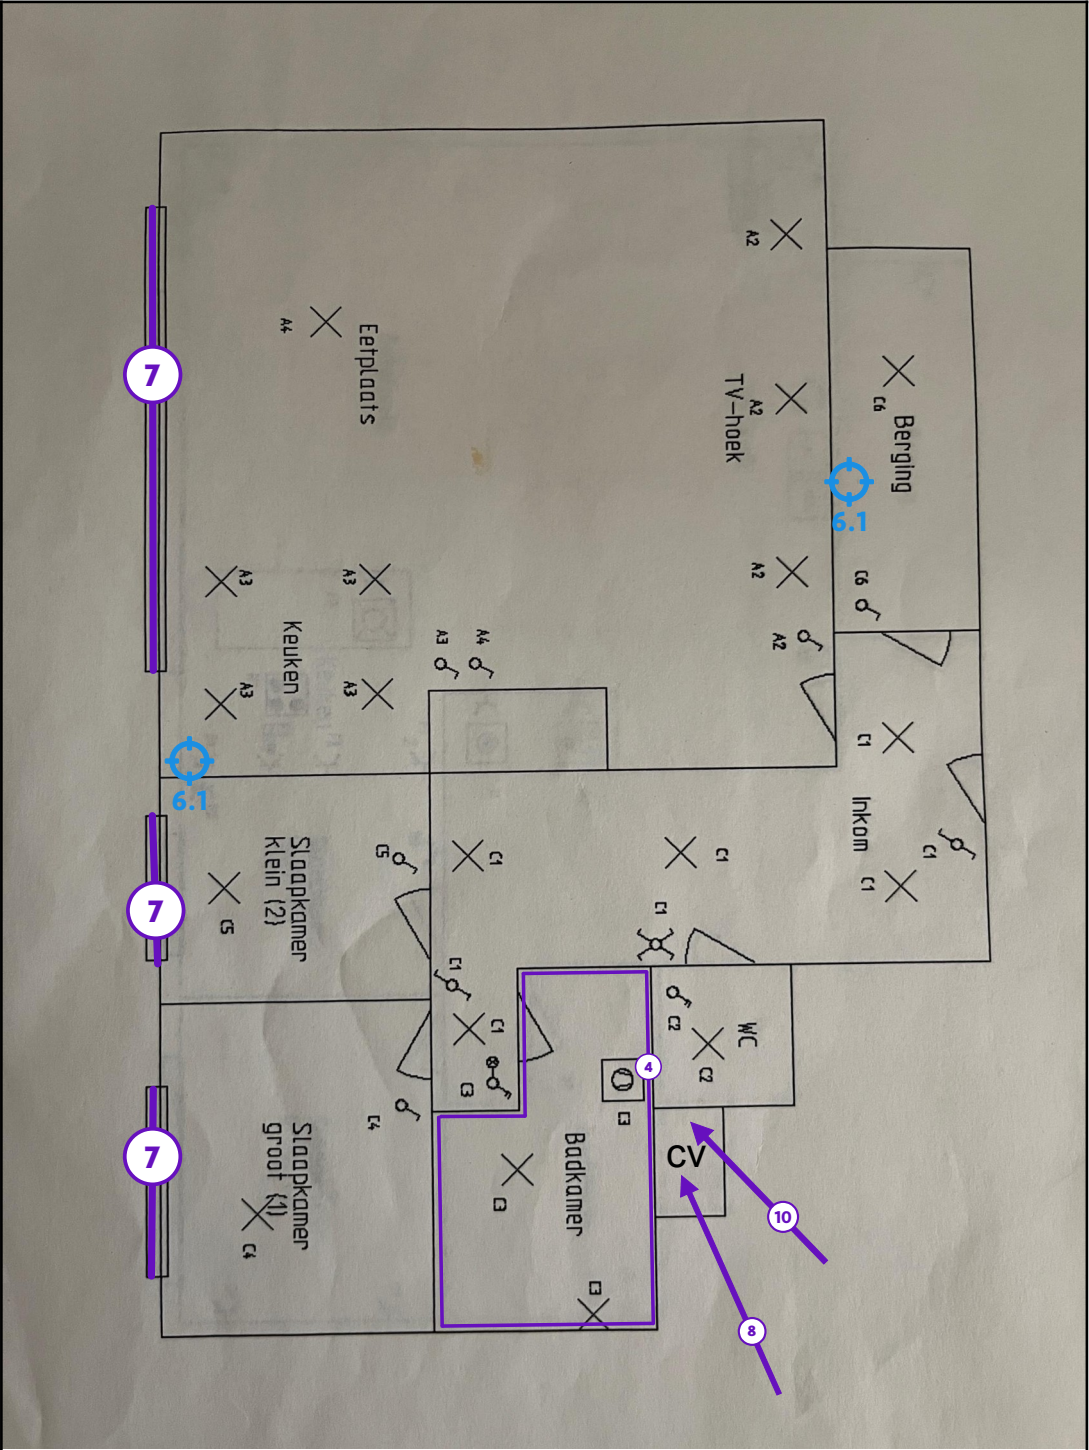
# Plan 1.1: Appartement bus 202

geen verdachte vloerbedekking aangetroffen  
alle muren bevatten pleisterwerk, exclusief badkamer

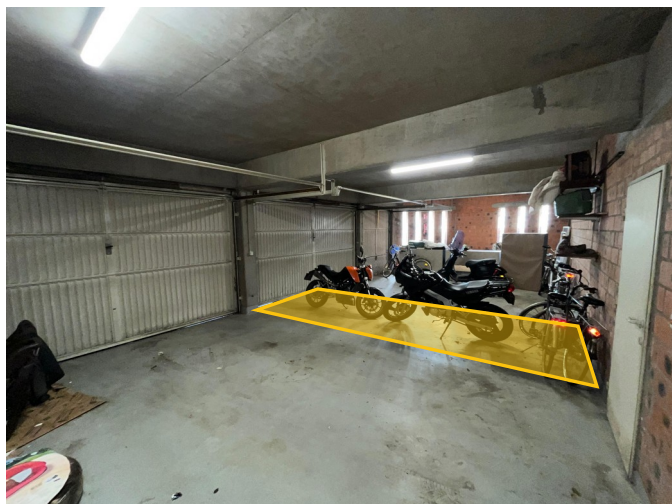
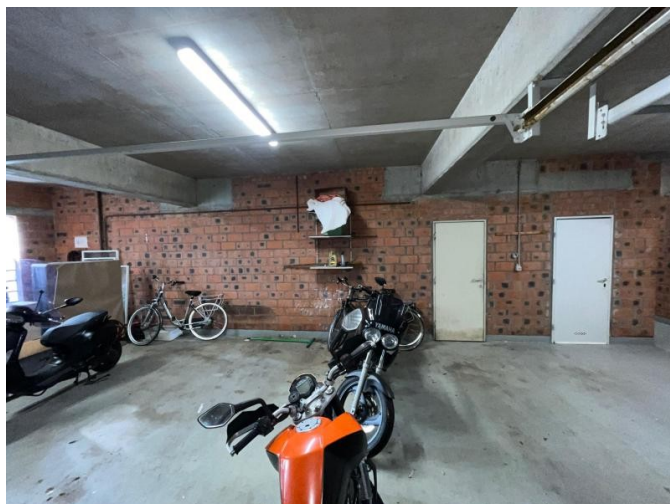
| Basis voor advies | De asbestdeskundige beoordeelt het materiaal als niet-asbestverdacht. |

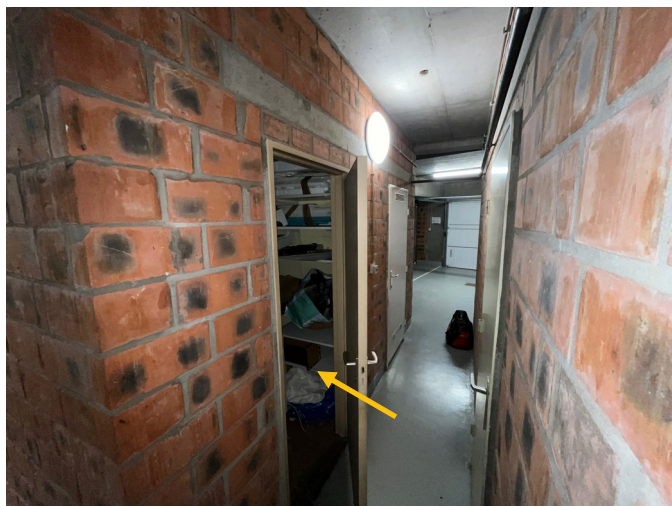
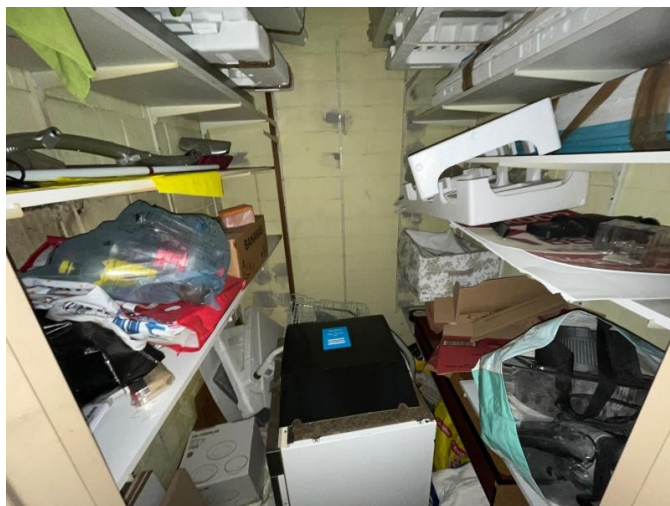
| Basis voor advies | De asbestdeskundige beoordeelt het materiaal als niet-asbestverdacht. |

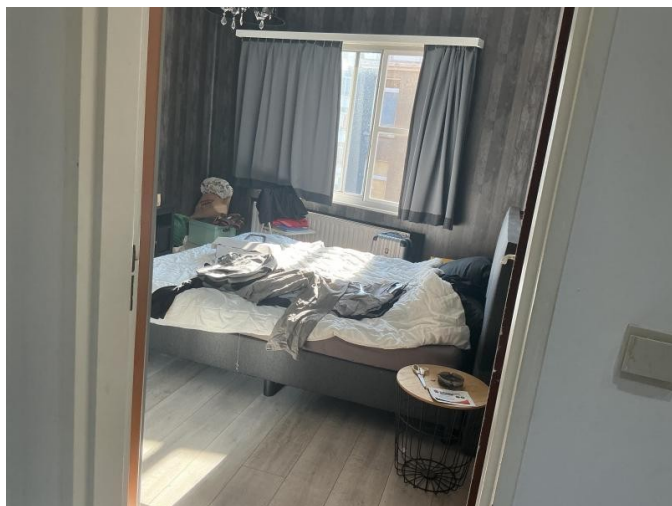
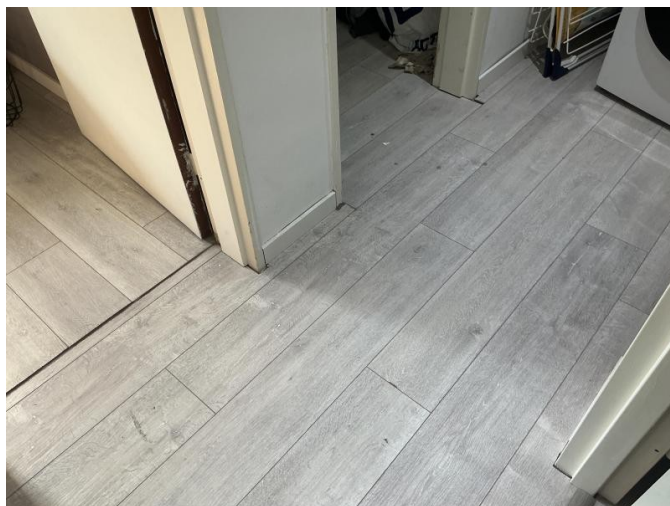
De aanwezige vloerbedekking is niet asbestverdacht. De onderliggende laag was echter niet inspecteerbaar zonder destructie tijdens de inspectie. Mogelijk is de onderliggende laag asbestverdacht.

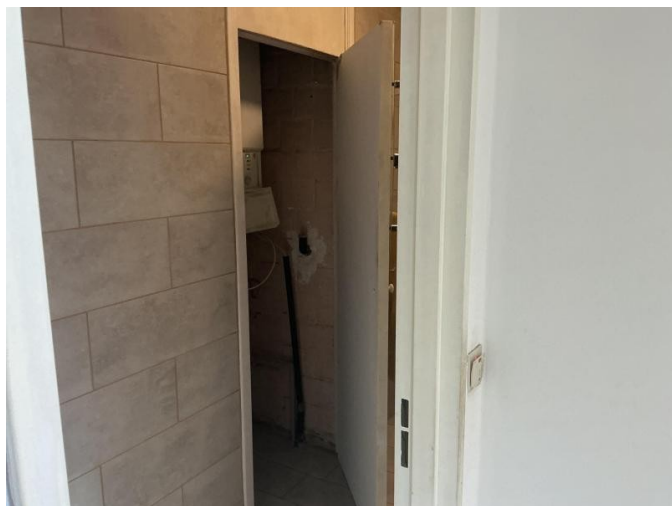
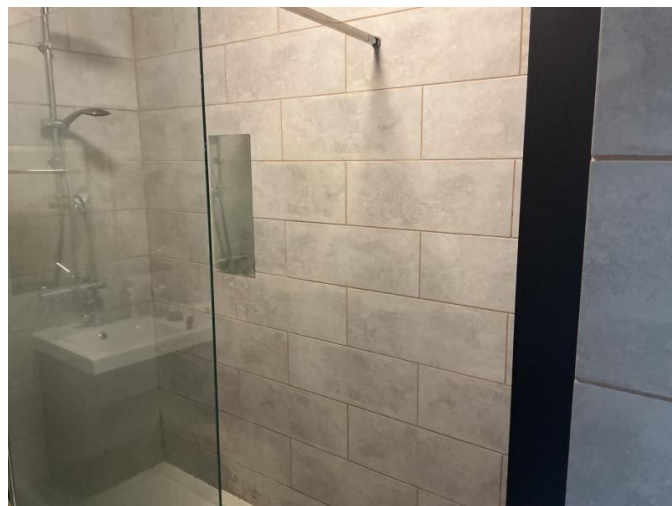
Op moment van de inspectie kon niet worden nagegaan of de tegellijm achter de muurtegels/plinten asbestverdacht is. Bij renovatie of verwijdering van de tegels dient het materiaal te worden geanalyseerd voor de werken van start gaan.

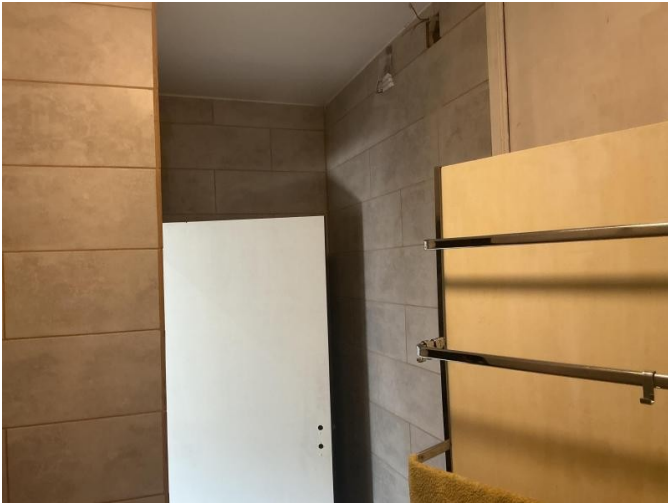
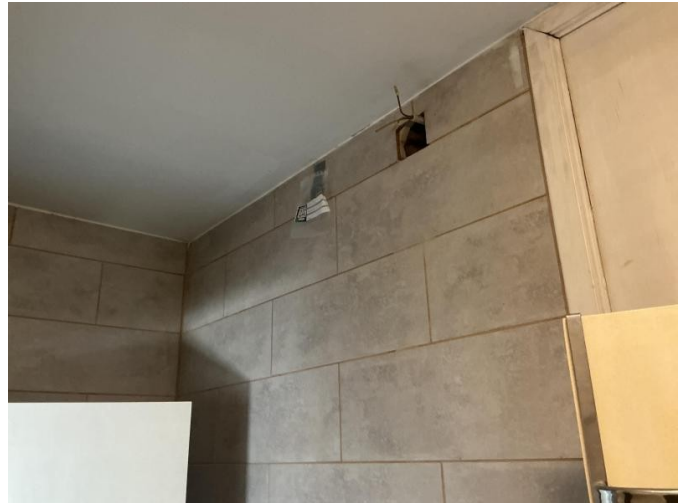
## Fiche 5: Pleisterwerk plafonds

Geen asbest

| # | Type | Referentie | Resultaat |
|---|---|---|---|
| 5.1 | Mengmonster | M02 | Geen asbest |

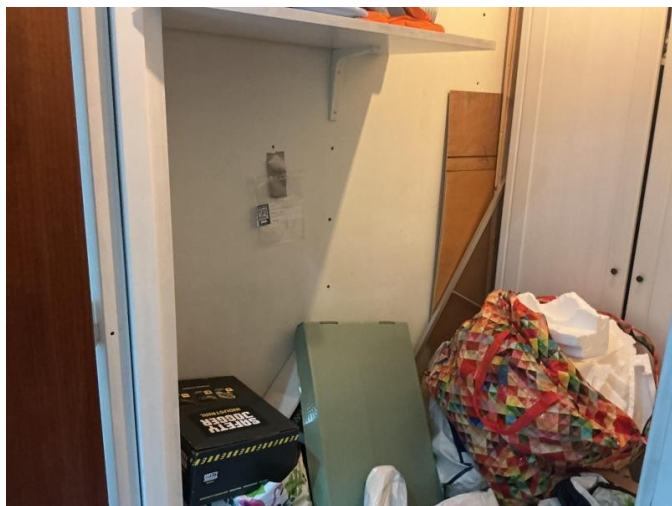
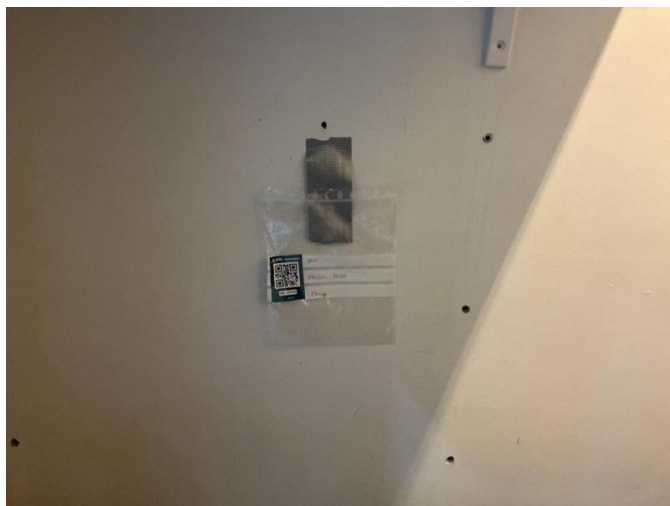
## Fiche 6: Pleisterwerk wanden

Geen asbest

| # | Type | Referentie | Resultaat |
|---|---|---|---|
| 6.1 | Mengmonster | M01 | Geen asbest |

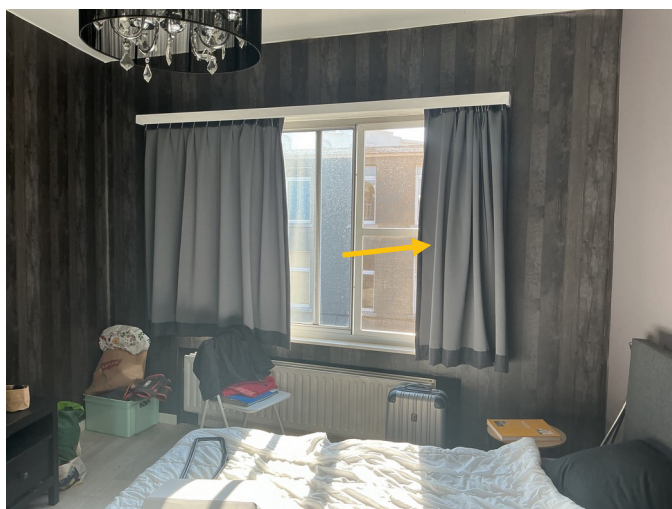
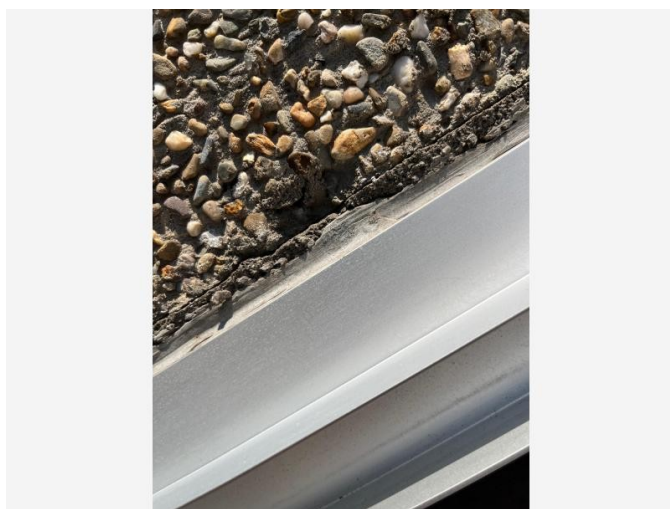
### Fiche 7: Afdichtingsmateriaal (mastiek,kit,...) aan schrijnwerk - Niet verdacht

| Beschrijving | Notitie | Terug te vinden op plannen |
|---|---|---|
| Fiche 7: Afdichtingsmateriaal (mastiek,kit,...) aan schrijnwerk - Niet verdacht | Het aanwezig afkittingsmateriaal is niet asbest-verdacht. Silicone | Plan 1.1: Appartement bus 202 |

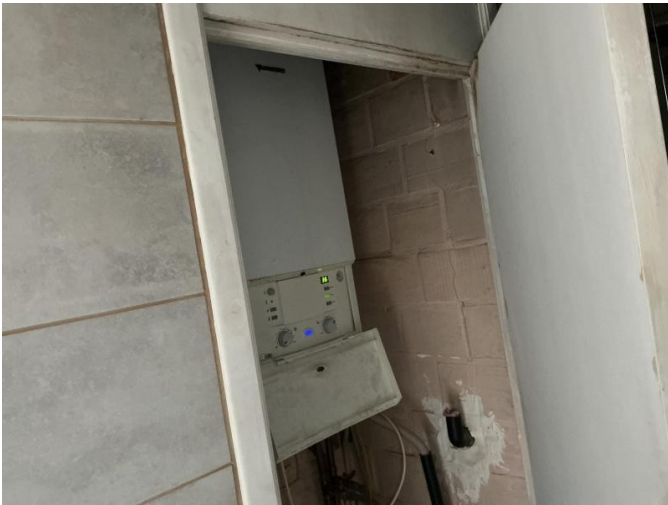
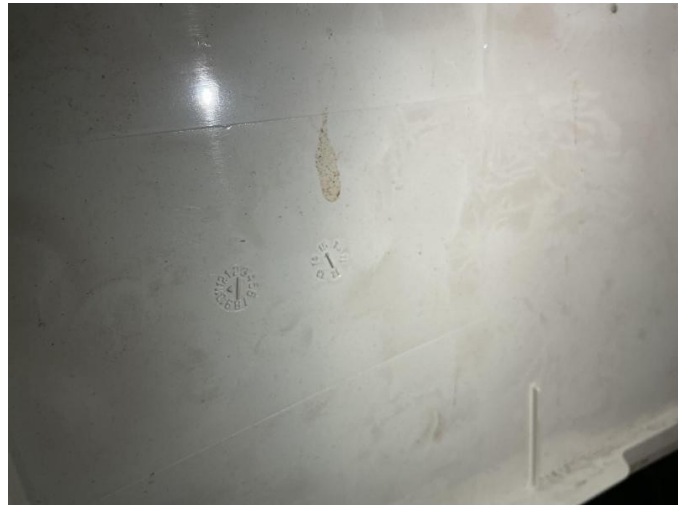
## Fiche 8: Materialen aan de stookketel(dichtingen, isol mat,...) niet verdacht

| Beschrijving | Notitie | Terug te vinden op plannen |
|---|---|---|
| Fiche 8: Materialen aan de stookketel(dichtingen, isol mat,...) niet verdacht | De materialen aan de stookketel (dichtingen, isolerend materiaal,...) zijn niet asbest verdacht. | Plan 1.1: Appartement bus 202 |

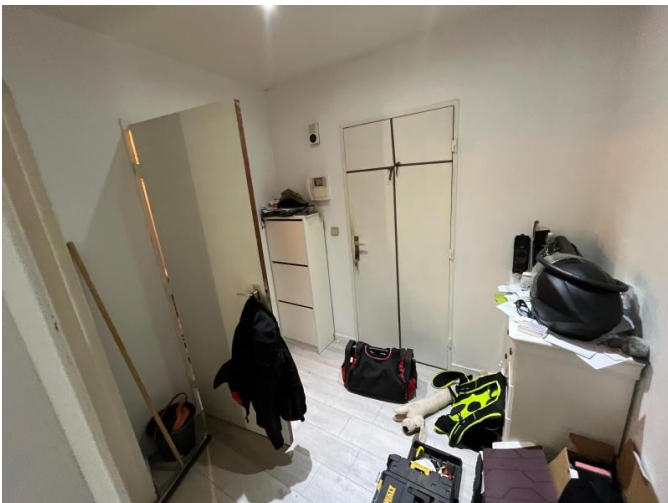
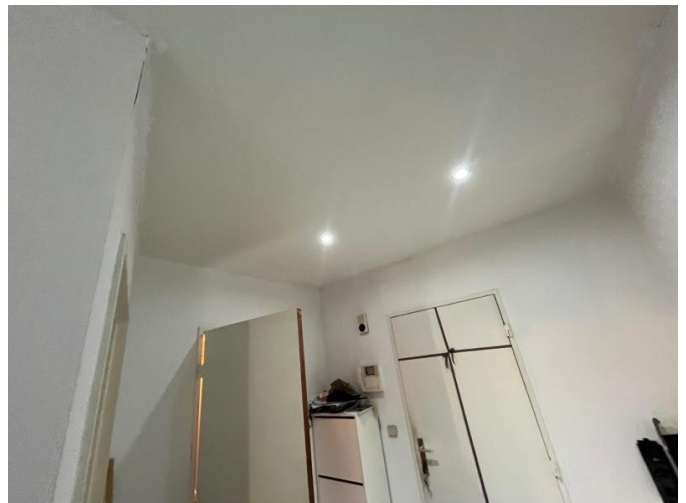
## Fiche 9: Plafondafwerking in gipskarton/hout/pvc

| Beschrijving | Notitie | Terug te vinden op plannen |
|---|---|---|
| Fiche 9: Plafondafwerking in gipskarton/hout/pvc | Het plafond bestaat uit niet-asbestverdachte gipskartonplaten/hout-/pvc platen . Zonder destructie is het niet mogelijk om na te gaan of er asbestverdachte materialen aanwezig zijn achter de gipskartonplaten/hout-/pvc platen. | Plan 1.2: Appartement bus 202 |

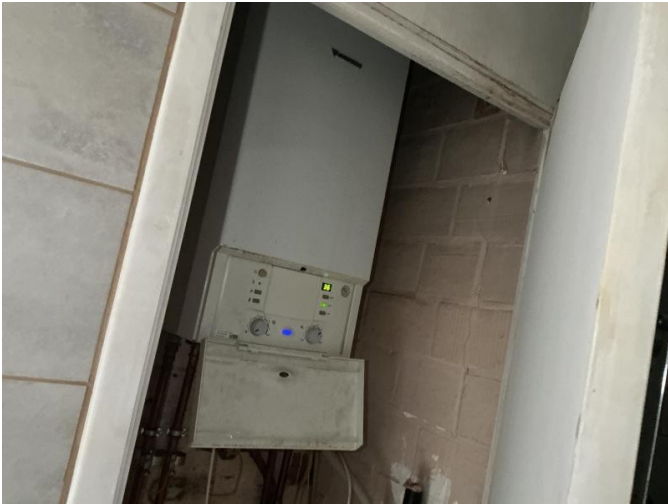
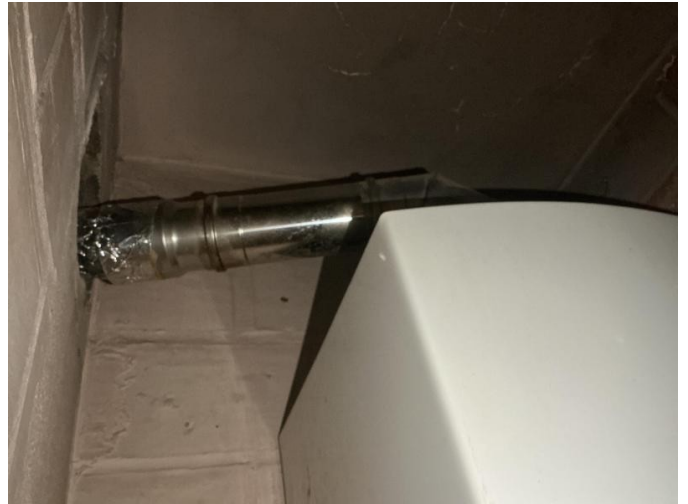
## Fiche 10: Rookgaskanalen - niet verdacht

| Beschrijving | Notitie | Terug te vinden op plannen |
|---|---|---|
| Fiche 10: Rookgaskanalen - niet verdacht | De materialen van rookgaskanalen zijn niet asbest verdacht. | Plan 1.1: Appartement bus 202 |

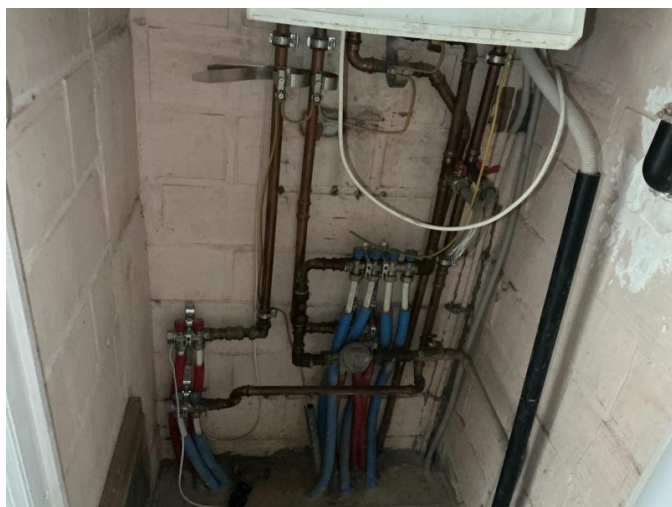
### Fiche 13: Leidingisolatie - niet aanwezig

| Beschrijving | Notitie | Terug te vinden op plannen |
|---|---|---|
| Fiche 13: Leidingisolatie - niet aanwezig | Geen leidingisolatie aanwezig. | - |
