Asbestinventarisatetest

Grote Baan 6, 3670 Oudsbergen

Attestnummer : 20251126-000234.000

Uitgegeven op : 26.11.2025

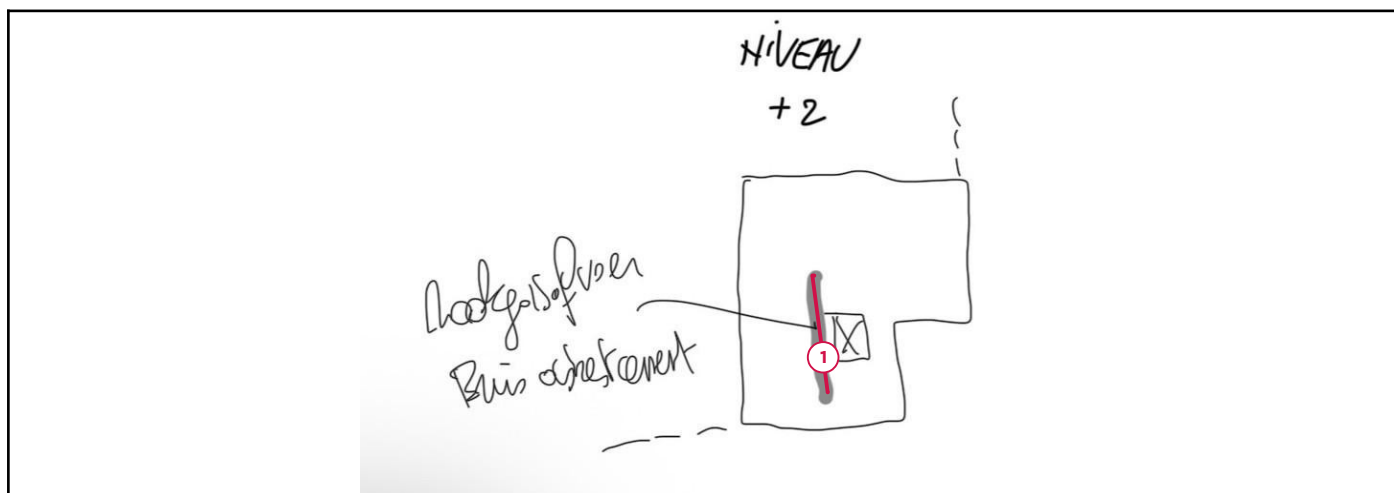
Plan 2.3: - Niveau +2

Beschrijving	Type	Actie
1. Buis uit cement Zolder woning	Asbestmateriaal	Dringend verwijderen

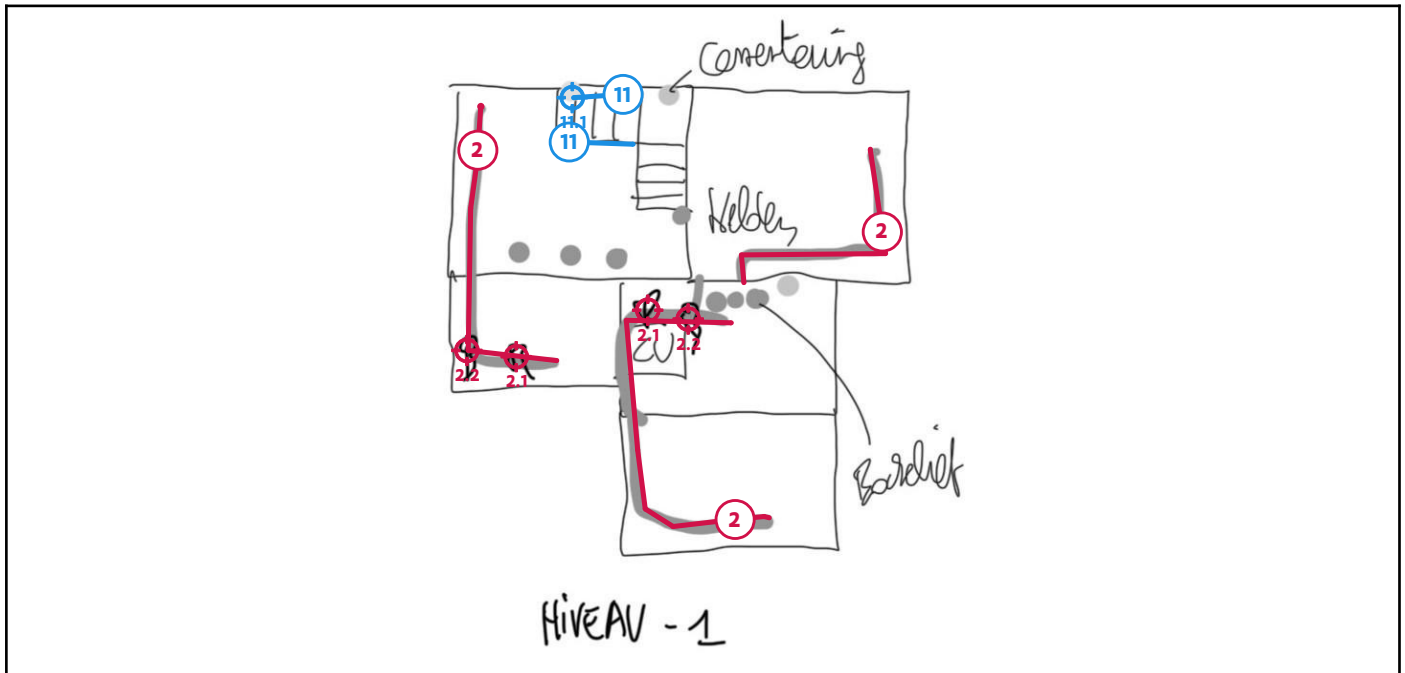
Plan 2.4: - Niveau -1

Beschrijving	Type	Actie
2. Leidingisolatie verwarmingsinstallatie Gips	Asbestmateriaal	Dringend verwijderen
2.1 Code: 3 MS Leidingisolatie Recht	Mengmonster	-
2.2 Code: 4 MS Leidingisolatie Bocht	Mengmonster	-
11. Zichtbaar wandpleisterwerk	Geen asbest	-
11.1 Code: 1 MS Wandpleister	Mengmonster	-

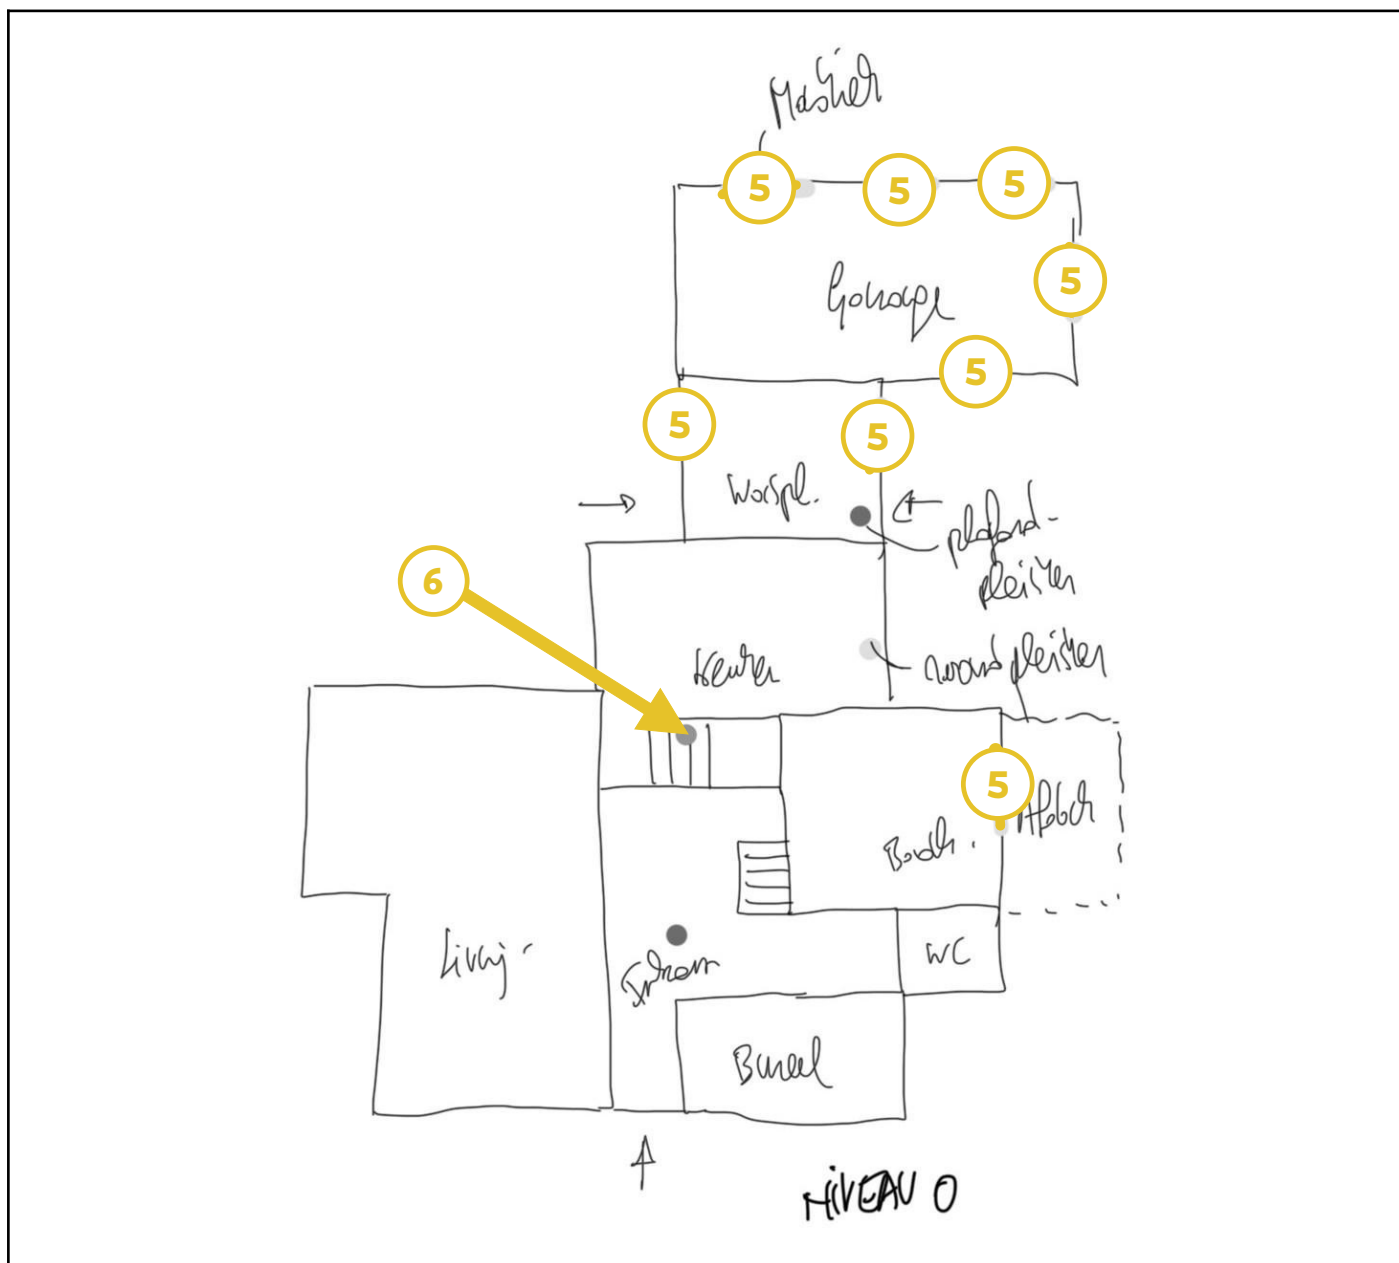
Plan 2.8: - Niveau 0

Beschrijving	Type	Actie
5. Mastiek/kit tussen glas en profiel Oude ramen Asbestverdacht	Asbestmateriaal	Zorgvuldig beheren
6. Bakeliet Elektrische installatie	Asbestmateriaal	Zorgvuldig beheren

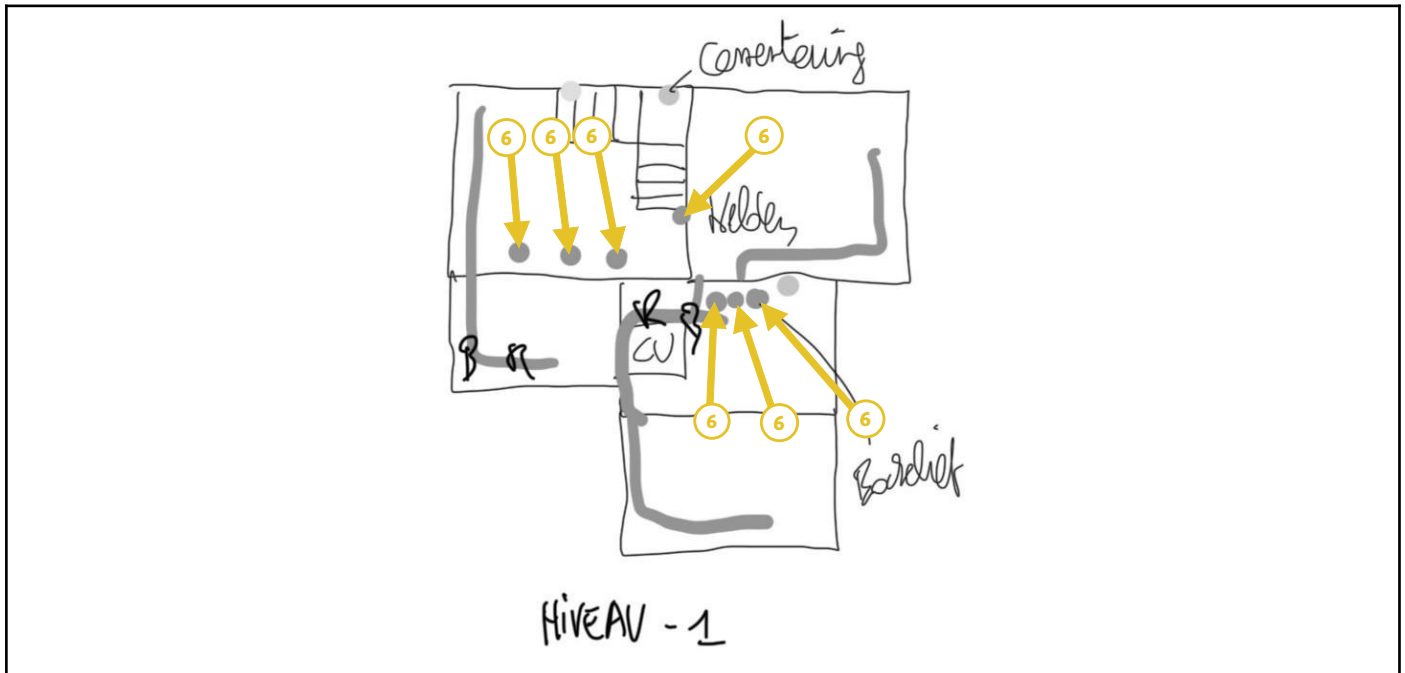
Plan 2.9: - Niveau -1

Beschrijving	Type	Actie
6. Bakeliet Elektrische installatie	Asbestmateriaal	Zorgvuldig beheren

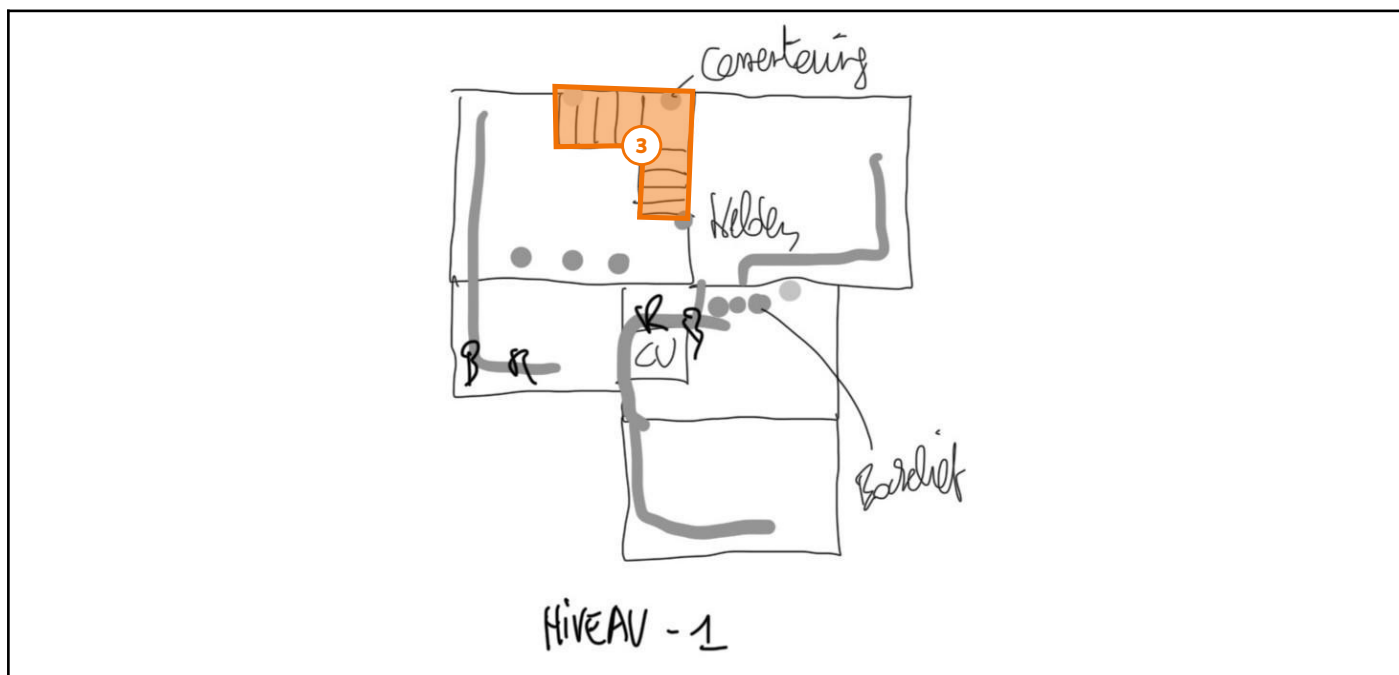
Plan 2.10: - Niveau -1

Beschrijving	Type	Actie
3. Vinylvloer trap kelder	Asbestmateriaal	Verwijderen

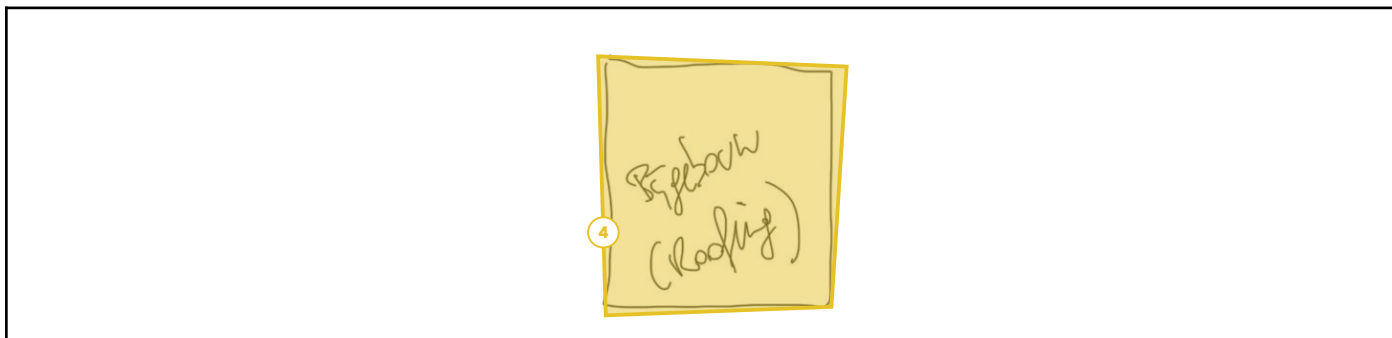
Plan 4.1: - Bijgebouw

Beschrijving	Type	Actie
4. Bijgebouw Roofing, bitumen, teer Plat dak Asbestverdacht	Asbestmateriaal	Zorgvuldig beheren

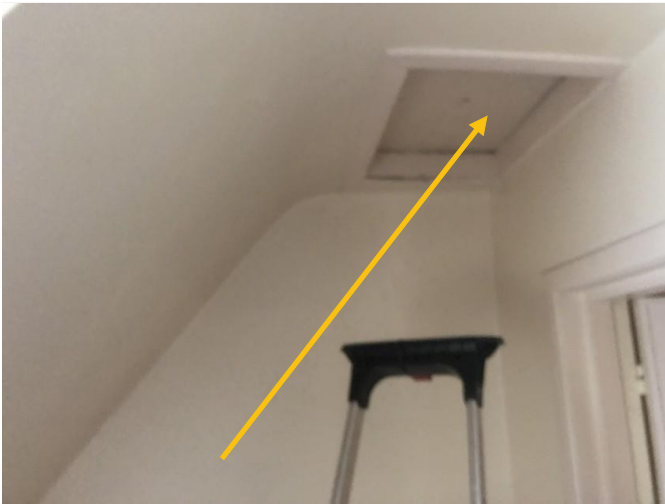
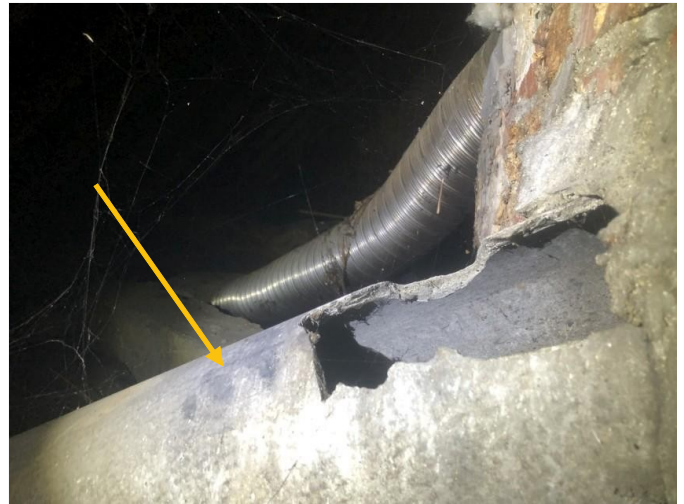
Eindbeoordeling materiaalrisico	Hoog materiaalrisico en/of hoge kans op vezelvrijgave
---------------------------------	---

Gebondenheid	Categorie 1: hechtgebonden in oorsprong
Asbestsoort (vezeltype)	Crocidoliet aanwezig
Asbestconcentratie	Laag (< 50%)
Afschermingsgraad van het gehele materiaal	Geheel of deels (ook) vrij aan de binnenlucht
Toestand van het materiaal	Zwaar beschadigd, zwaar verweerd

Beschrijving	Buis uit cement Zolder woning
Omgeving	Binnen
Primaire drager	Schacht-koker (technisch)
Asbestmateriaal	Buis, koker, leiding, pijp, doorvoer
Bindmiddel van asbestmateriaal	Cement
Gebondenheid op basis van bindmiddel	Hecht
Hoeveelheid (lengte - omtrek - dikte - aantal)	<ul style="list-style-type: none">• 1,50 m - 30,00 cm - 1,00 cm - 1 stuk
Totaal volume	0,005 m ³
Eenvoudig bereikbaar	Ja
Bevestigingswijze	<ul style="list-style-type: none">• Verlijmd, ingegoten, versmeerd
Identificatiemethode	De asbestdeskundige beoordeelt het materiaal als asbesthoudend, en dit zonder monstername.
Destructieve handeling voor identificatie	Nee
Opmerking	<p>Betreft de rookgasafvoer op de zolder van de woning met toegang langs de badkamer.</p> <p>Mogelijks zijn er meerdere buizen in asbestcement aanwezig. De zolder vormt een beperking en kon niet volledig geïnspecteerd worden.</p> <p>De hoeveelheid is een zo nauwkeurig mogelijke opmeting en kan afwijken van de werkelijke toestand. De geraamde totale oppervlakte of hoeveelheid (indien van toepassing) wordt weergegeven, niet het aantal stuks. Aanduidingen op de constructieplannen vormen louter een indicatie waar deze toepassing (onder meer) aanwezig is of kan zijn. Aan de gegeven informatie kunnen geen rechten worden ontleend.</p>

- Verwijder dit asbestmateriaal zo snel mogelijk. Volg de toestand goed op.
- Voer bijkomende staalname(s) uit.

- Eenvoudige handelingen: mag via doe-het-zelf of door werknemer(s) met opleidingsattest eenvoudige handelingen
Deze toepassing kan door een aannemer die over een opleidingsattest eenvoudige handelingen beschikt of door een particulier (doe-het-zelf), verwijderd worden indien er geen verhoogd risico op vrijgave van asbestvezels (max. concentratie 0,01 vezels/cm³ - CODEX Art. VI.3-54) ontstaat en de toepassing voorafgaand wordt gefixeerd/bevochtigd; de individuele elementen zonder machinale werktuigen (boormachine, slijpschijf, hogedrukreiniger,...) en zonder breken of gooien een voor een losgemaakt worden; en ten slotte dubbel en luchtdicht verpakt weggevoerd worden naar een erkend afvalpunt (recyclagepark).

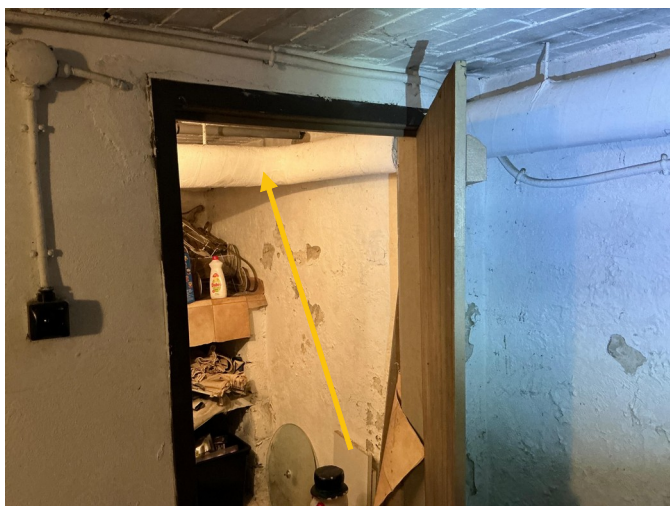
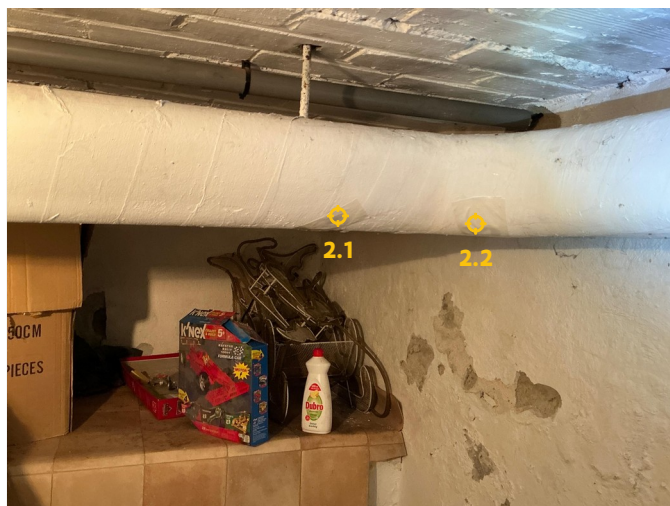
Eindbeoordeling materiaalrisico	Hoog materiaalrisico en/of hoge kans op vezelvrijgave
---------------------------------	---

Gebondenheid	Categorie 2: niet-hechtgebonden met matrix
Asbestsoort (vezeltype)	Amfibool aanwezig, uitgezonderd crocidoliet
Asbestconcentratie	Hoog ($\geq 50\%$)
Afschermingsgraad van het gehele materiaal	Geheel of deels (ook) vrij aan binnenluchtstromen
Toestand van het materiaal	Licht beschadigd, licht verweerd. Intact calciumsilicaatmateriaal of categorie III 'gebondenheid'

#	Type	Referentie	Resultaat
2.1	Mengmonster	3 MS Leidingisolatie Recht	Amosiet, Chrysotiel
2.2	Mengmonster	4 MS Leidingisolatie Bocht	Amosiet, Chrysotiel

Beschrijving	Leidingisolatie verwarmingsinstallatie Gips
Omgeving	Binnen
Primaire drager	HVAC infrastructuur en uitrusting
Asbestmateriaal	In-situ afwerkingslagen - Thermische isolatie
Bindmiddel van asbestmateriaal	Gips - kalk
Gebondenheid op basis van bindmiddel	Niet-hechtgebonden
Hoeveelheid (lengte - omtrek - dikte - aantal)	<ul style="list-style-type: none">• 19,63 m - 40,00 cm - 5,00 cm - 1 stuk
Totaal volume	0,393 m ³
Eenvoudig bereikbaar	Ja
Bevestigingswijze	<ul style="list-style-type: none">• Verlijmd, ingegoten, versmeerd
Identificatiemethode	Een monstername door de asbestdeskundige met laboanalyse door een asbestlabo.
Destructieve handeling voor identificatie	Nee
Opmerking	<p>De hoeveelheid is een zo nauwkeurig mogelijke opmeting en kan afwijken van de werkelijke toestand. De geraamde totale oppervlakte of hoeveelheid (indien van toepassing) wordt weergegeven, niet het aantal stuks. Aanduidingen op de constructieplannen vormen louter een indicatie waar deze toepassing (onder meer) aanwezig is of kan zijn. Aan de gegeven informatie kunnen geen rechten worden ontleend.</p> <p>Rechte stukken en bochten worden waar mogelijk apart bemonsterd.</p>

- Verwijder dit asbestmateriaal zo snel mogelijk. Volg de toestand goed op.

- Hermetische zone (erkend asbestverwijderaars)
Deze toepassing kan enkel door een erkende asbestverwijderaars via de methodiek van hermetische zone verwijderd worden omdat verwijdering via de methodiek van eenvoudige handelingen en/of couveusezakmethode niet mogelijk is; en er automatisch een verhoogd risico op vrijgave van asbestvezels (max. concentratie 0,01 vezels/cm - CODEX Art. VI.3-54) ontstaat. (Bron: CODEX - Art. VI.3-61.- par 1.)

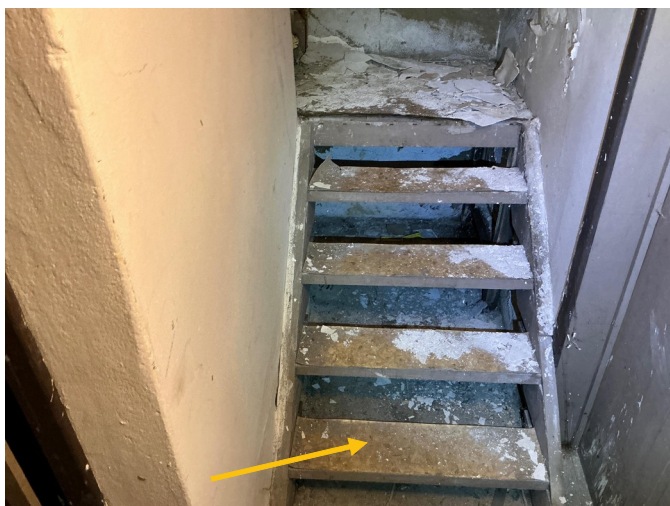
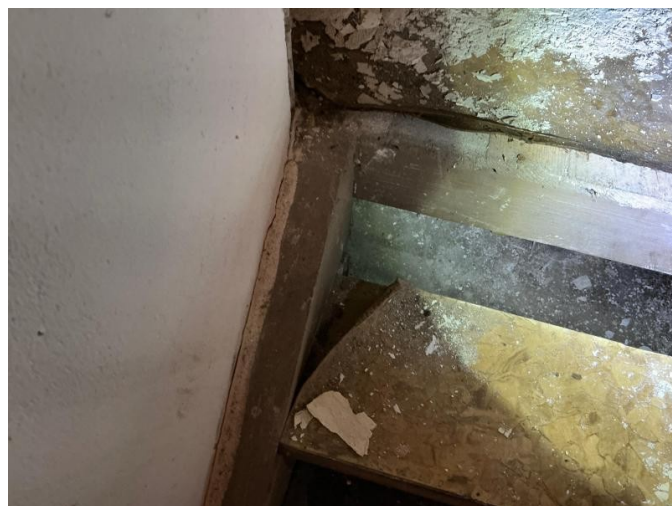
Eindbeoordeling materiaalrisico	Verhoogd materiaalrisico en/of verhoogde kans op vezelvrijgave
---------------------------------	--

Gebondenheid	Categorie 2: niet-hechtgebonden met matrix
Asbestsoort (vezeltype)	Alleen chrysotiel
Asbestconcentratie	Hoog ($\geq 50\%$)
Afschermingsgraad van het gehele materiaal	Geheel of deels (ook) vrij aan de binnenlucht
Toestand van het materiaal	Licht beschadigd, licht verweerd. Intact calciumsilicaatmateriaal of categorie III 'gebondenheid'

Beschrijving	Vinylvloer trap kelder
Omgeving	Binnen
Primaire drager	Vloer
Asbestmateriaal	Prefab - afwerking - Vloerzeil
Bindmiddel van asbestmateriaal	Karton - papier - viltachtig
Gebondenheid op basis van bindmiddel	Niet-hechtgebonden
Hoeveelheid (oppervlakte - aantal)	<ul style="list-style-type: none"> • 4,10 m² - 1 stuk
Totale oppervlakte	4,10 m ²
Eenvoudig bereikbaar	Ja
Bevestigingswijze	<ul style="list-style-type: none"> • Verlijmd, ingegoten, versmeerd
Identificatiemethode	<p>De asbestdeskundige beoordeelt het materiaal als asbestverdacht en dus asbesthoudend, en dit zonder monstername.</p> <p>Motivatie: De monstername brengt andere schade aan dan schade die inherent is aan de monstername.</p>
Destructieve handeling voor identificatie	Nee
Opmerking	<p>Het betreft de bekleding van de trap naar de kelder (vinyl met onderkant kartonlaag).</p> <p>Deze asbestinventaris betreft een niet-destructief onderzoek. Controle van vinylvloeren gebeurt in dit onderzoek enkel aan losse/beschadigde stukken van de vinylvloer indien aanwezig. Verlijmde, intacte stukken van de vinylvloer kunnen enkel gecontroleerd worden mits verder aanvullend, destructief onderzoek: vinylvloeren, onderliggende lagen vinyl of lijmlagen kunnen asbesthoudend zijn.</p> <p>De hoeveelheid is een zo nauwkeurig mogelijke opmeting en kan afwijken van de werkelijke toestand. De geraamde totale oppervlakte of hoeveelheid (indien van toepassing) wordt weergegeven, niet het aantal stuks. Aanduidingen op de constructieplannen vormen louter een indicatie waar deze toepassing (onder meer) aanwezig is of kan zijn. Aan de gegeven informatie kunnen geen rechten worden ontleend.</p>

- Verwijder dit asbestmateriaal zo snel mogelijk. Volg de toestand goed op.

- Hermetische zone (erkend asbestverwijderaars)
Alvorens verwijdering is verdere analyse van de eventuele onderliggende verlijming noodzakelijk. Het asbest kan zich tevens in een onderliggende lijmlaag bevinden. Hiervoor is verder destructief onderzoek nodig.

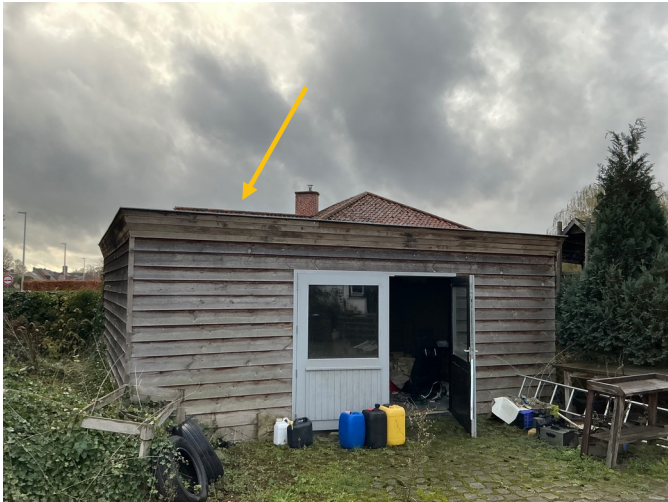
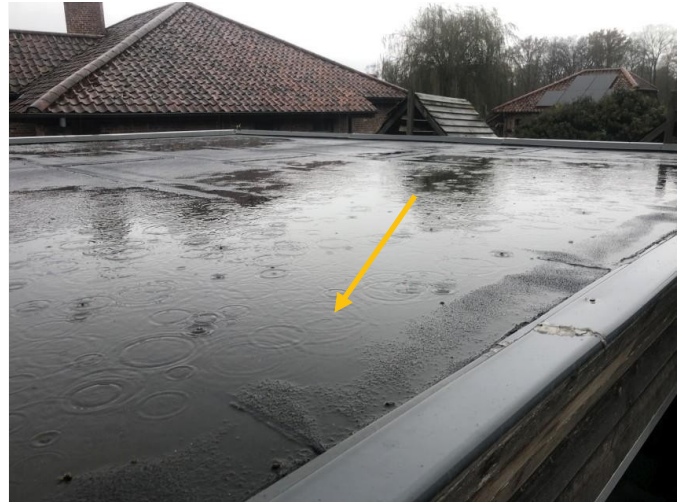
Fiche 4: Bijgebouw | Roofing, bitumen, teer | Plat dak | Asbestverdacht

Er werd geen staal genomen van de roofing/bitumen/teer-laag om risico op waterinfiltratie te voorkomen. (Groot risico op structurele gevolgschade, zijnde lekschade)

Er is geen volledige / correcte staalname mogelijk van de toplaag inclusief onderliggende lagen bitumen of lijm zonder de toepassing ernstig te beschadigen (met risico op waterinfiltratie). Staalname tot op de eventuele onderliggende lagen is niet mogelijk zonder uitbreiding naar een destructief onderzoek.

- Zorg voor een veilig beheer. Vermijd het beschadigen van het asbestmateriaal. Controleer de toestand jaarlijks op wijzigingen.
- Voer bijkomende staalname(s) uit.

- Eenvoudige handelingen: enkel door erkend asbestverwijderaar
Om een asbestveilig asbestattest te bekomen volstaat het momenteel om het plat dak veilig en zorgvuldig te beheren. Dit zonder er wijzigingen aan aan te brengen.

Bij wijzigingen, werken aan het plat dak of verwijdering ervan is verdere staalname (labo-analyse) van de toplaag met onderliggende lagen noodzakelijk alvorens deze te verwijderen of alvorens werken uit te voeren aan het materiaal (bijvoorbeeld bij het plaatsen van een nieuwe toplaag).

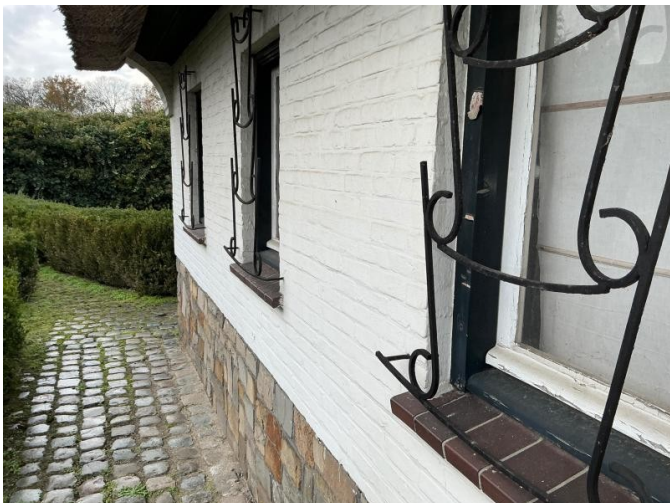
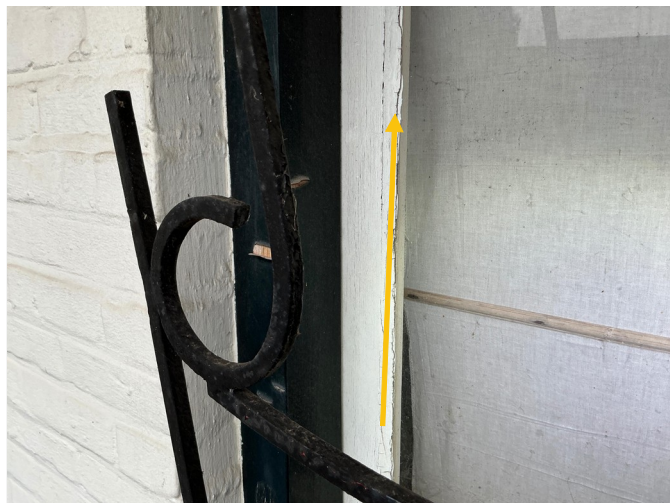
Fiche 5: Mastiek/kit tussen glas en profiel | Oude ramen | Asbestverdacht

Beschrijving	Mastiek/kit tussen glas en profiel Oude ramen Asbestverdacht
Omgeving	Grenst aan binnen- en buitenlucht
Primaire drager	Wandopening verticaal (raam, deur, ...)
Asbestmateriaal	In-situ afwerkingslagen - Pasta, stopverf, voegsel, stopsel, vulsel, mastiek, kitten, ...
Bindmiddel van asbestmateriaal	Kitten, mastiek, pasta
Gebondenheid op basis van bindmiddel	Hecht
Hoeveelheid (gewicht - aantal)	<ul style="list-style-type: none"> • 1,60 kg - 1 stuk
Totaal gewicht	1,60 kg
Eenvoudig bereikbaar	Ja
Bevestigingswijze	<ul style="list-style-type: none"> • Verlijmd, ingegoten, versmeerd
Identificatiemethode	<p>De asbestdeskundige beoordeelt het materiaal als asbestverdacht en dus asbesthoudend, en dit zonder monstername.</p> <p>Motivatie: De monstername brengt andere schade aan dan schade die inherent is aan de monstername.</p>
Destructieve handeling voor identificatie	Nee
Opmerking	<p>Het betreft hier oude raamprofielen waarvan er asbesthoudend mastiek aanwezig kan zijn tussen de beglazing en het profiel wanneer men de beglazing uit het profiel haalt. Hoogstwaarschijnlijk zullen deze raampartijen in zijn geheel vervangen worden (met profiel en beglazing samen) bij renovatie.</p> <p>Het betreft mastiek aan ramen, deuren, gevelopeningen, etc. Controleer steeds alle ramen, deuren, gevelopeningen, etc.</p> <p>De hoeveelheid is een zo nauwkeurig mogelijke opmeting en kan afwijken van de werkelijke toestand. De geraamde totale oppervlakte of hoeveelheid (indien van toepassing) wordt weergegeven, niet het aantal stuks. Aanduidingen op de constructieplannen vormen louter een indicatie waar deze toepassing (onder meer) aanwezig is of kan zijn, de aanduidingen zijn niet limitatief. Aan de gegeven informatie kunnen geen rechten worden ontleend.</p>

De toepassing dient voorafgaand wordt gefixeerd/bevochtigd; de individuele elementen zonder machinale werktuigen (boormachine, slijpschijf, hogedrukreiniger,...) en zonder breken of gooien een voor een losgemaakt worden; en ten slotte dubbel en luchtdicht verpakt weggevoerd worden.

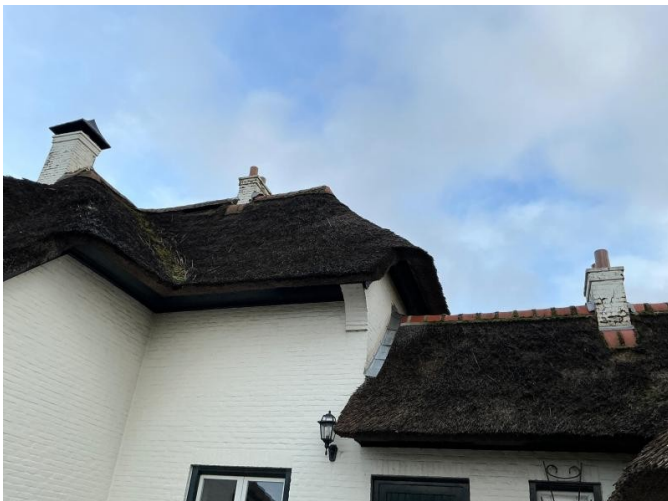
Fiche 7: Binnenkant van de schouw(en) en ventilatiekanalen niet inspecteerbaar

Het betreft hier een opdracht asbestinventarisatie met een niet-destructief onderzoek. Dit wil zeggen: visueel/auditief, losse of licht geklemde materialen opheffen, monsternamen met inherente schade.
