Asbestinventarisatetest

Molenberglaan 6, 3080 Tervuren

Attestnummer : 20250403-000253.000

Uitgegeven op : 03.04.2025

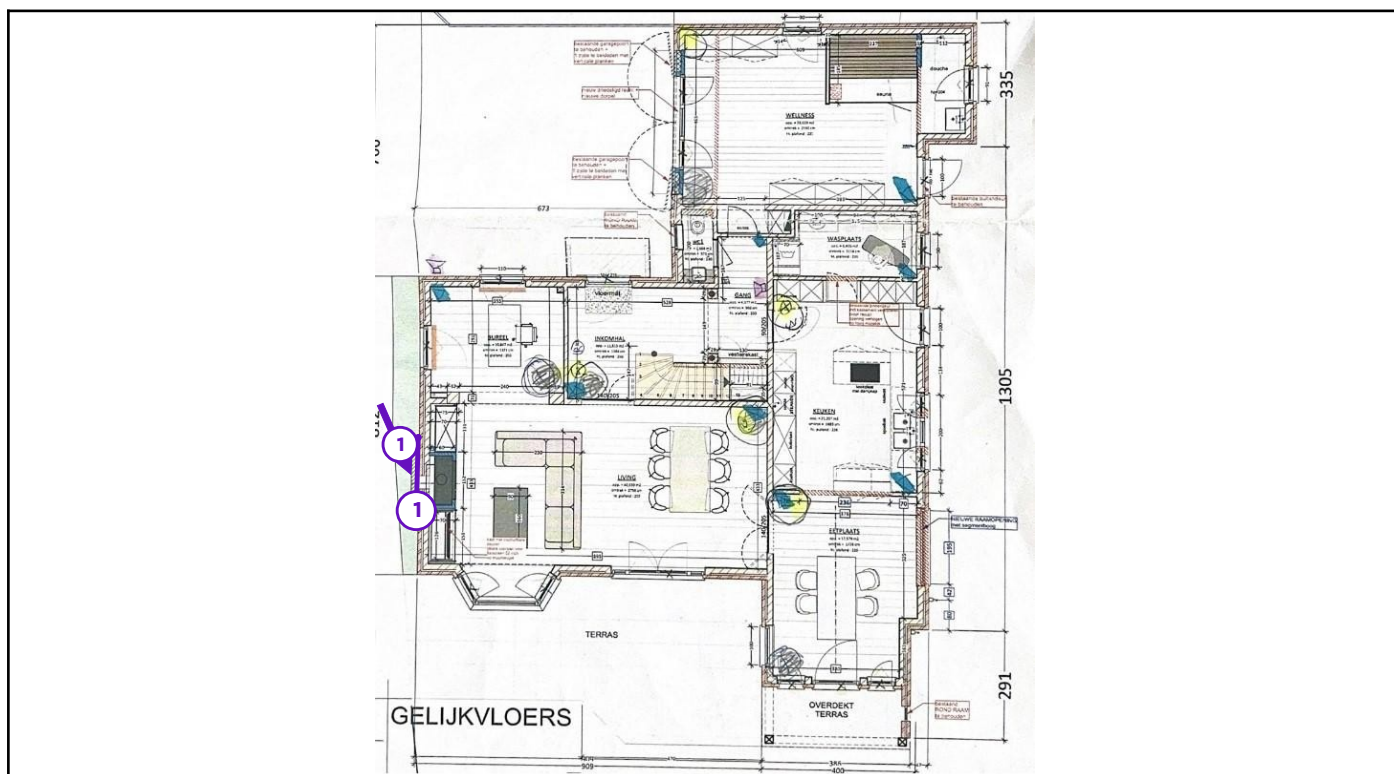
Plan 1.3: GLV

Beschrijving	Type	Actie
1. Schouw kleine kans op aanwezigheid asbest	Beperking	-

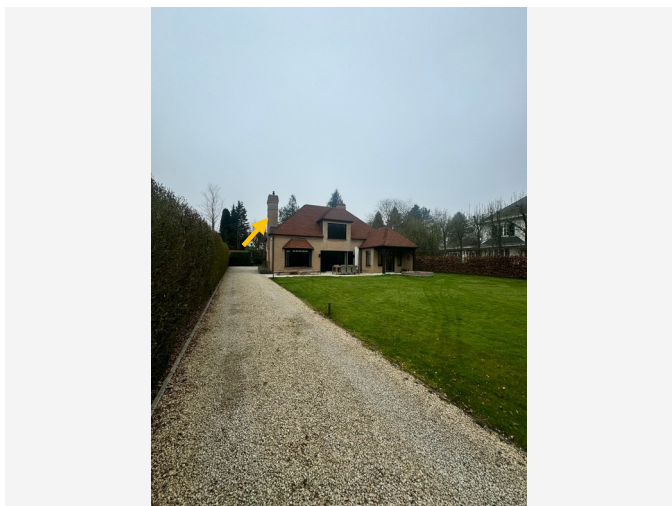
Situeringfoto

Permanente beperking

Reden: Er is geen volledige risicobeoordeling mogelijk

Uitleg van de asbestdeskundige: Er is een kleine kans dat hier nog asbest aanwezig kan zijn.

Visueel was dit niet mogelijk te onderzoeken.

De kans is echter klein.

(Asbest)materiaal	Rookgaskanaal
Karakterisatie	Asbest (verdacht)
Primaire drager	Schuin dak

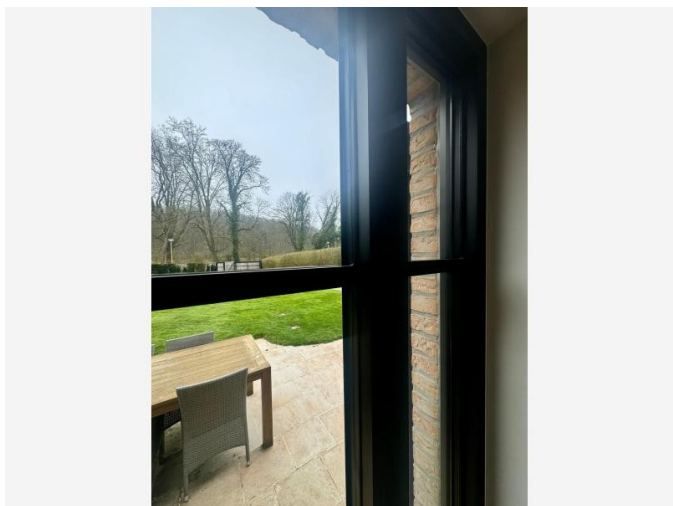
Vrije foto

De raampartijen bevatten geen asbestverdachte materialen.

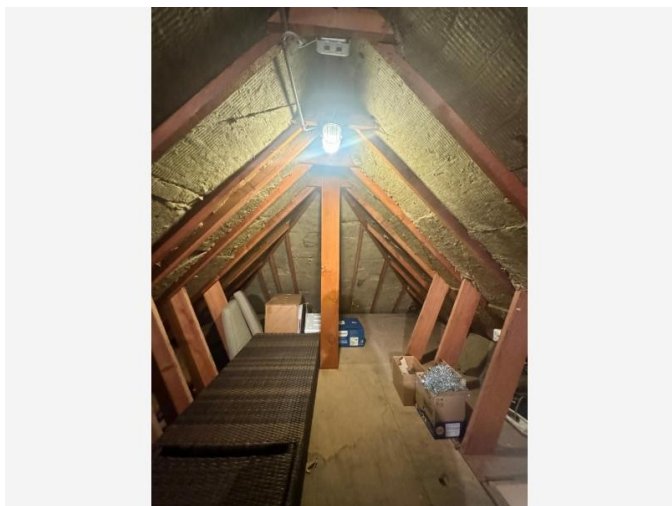
Vrije foto

Het dak/onderdak bevatten geen asbestverdachte materialen.

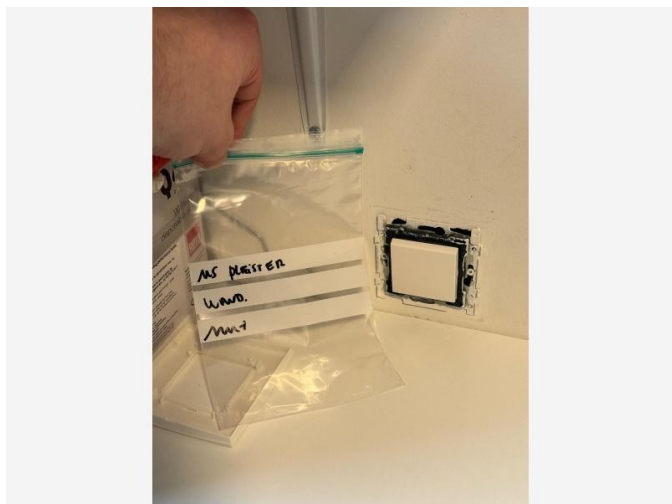
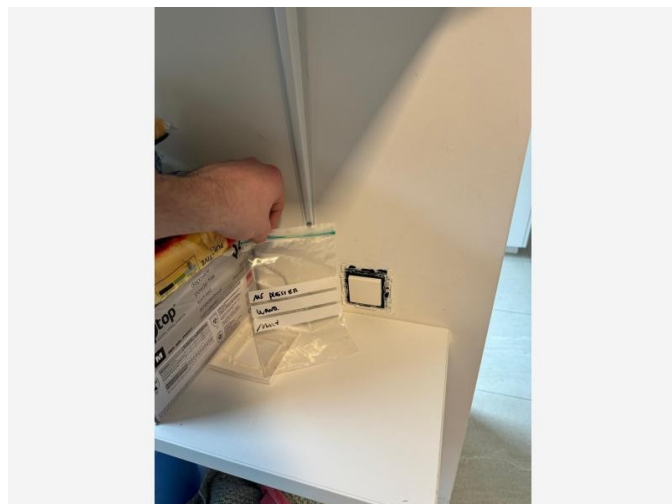
Geen asbest

#	Type	Referentie	Resultaat
4.1	Mengmonster	M1	Geen asbest

Beschrijving	Pleisterwerk wanden
Omgeving	Binnen
Primaire drager	Binnenwand
Bindmiddel van materiaal	Gips - kalk
Gebondenheid op basis van bindmiddel	Niet-hechtgebonden
Hoeveelheid (oppervlakte - dikte - aantal)	• 300,00 m ² - 1,00 cm - 1 stuk
Totaal volume	3,00 m ³
Identificatiemethode	Vaststelling met monstername
Destructieve handeling voor identificatie	Nee
Opmerking	De hoeveelheid is een schatting en kan afwijken van de werkelijke toestand. Waar mogelijk, wordt staalname uitgevoerd conform het inspectieprotocol: in een droge ruimte zoals een slaapkamer, in een natte ruimte zoals een keuken of badkamer, in een traphal en in een stookruimte.

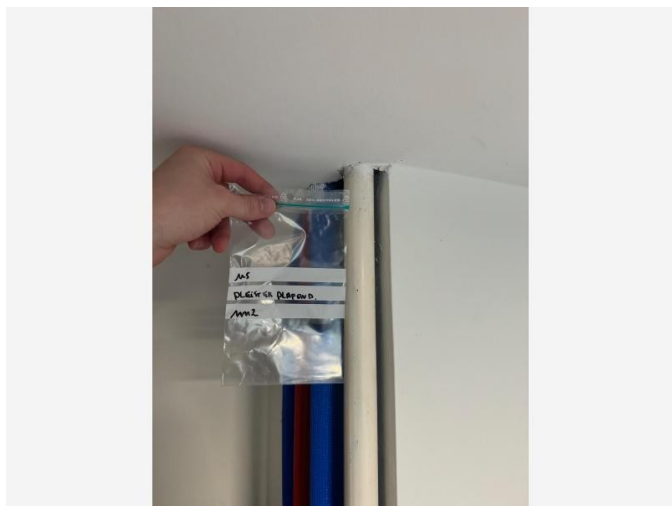
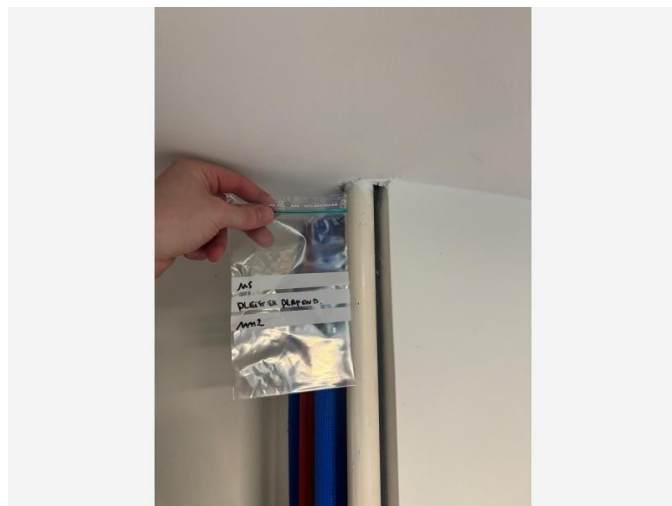
Geen asbest

#	Type	Referentie	Resultaat
5.1	Mengmonster	M2	Geen asbest

Beschrijving	Pleisterwerk plafonds
Omgeving	Binnen
Primaire drager	Plafond
Bindmiddel van materiaal	Gips - kalk
Gebondenheid op basis van bindmiddel	Niet-hechtgebonden
Hoeveelheid (oppervlakte - dikte - aantal)	• 300,00 m ² - 1,00 cm - 1 stuk
Totaal volume	3,00 m ³
Identificatiemethode	Vaststelling met monstername
Destructieve handeling voor identificatie	Nee
Opmerking	De hoeveelheid is een schatting en kan afwijken van de werkelijke toestand. Waar mogelijk, wordt staalname uitgevoerd conform het inspectieprotocol: in een droge ruimte zoals een slaapkamer, in een natte ruimte zoals een keuken of badkamer, in een traphal en in een stookruimte.
